Asbestinventarisatetest

Markt 32/7, 9800 Deinze

Attestnummer : 20240905-000192.000

Uitgegeven op : 05.09.2024

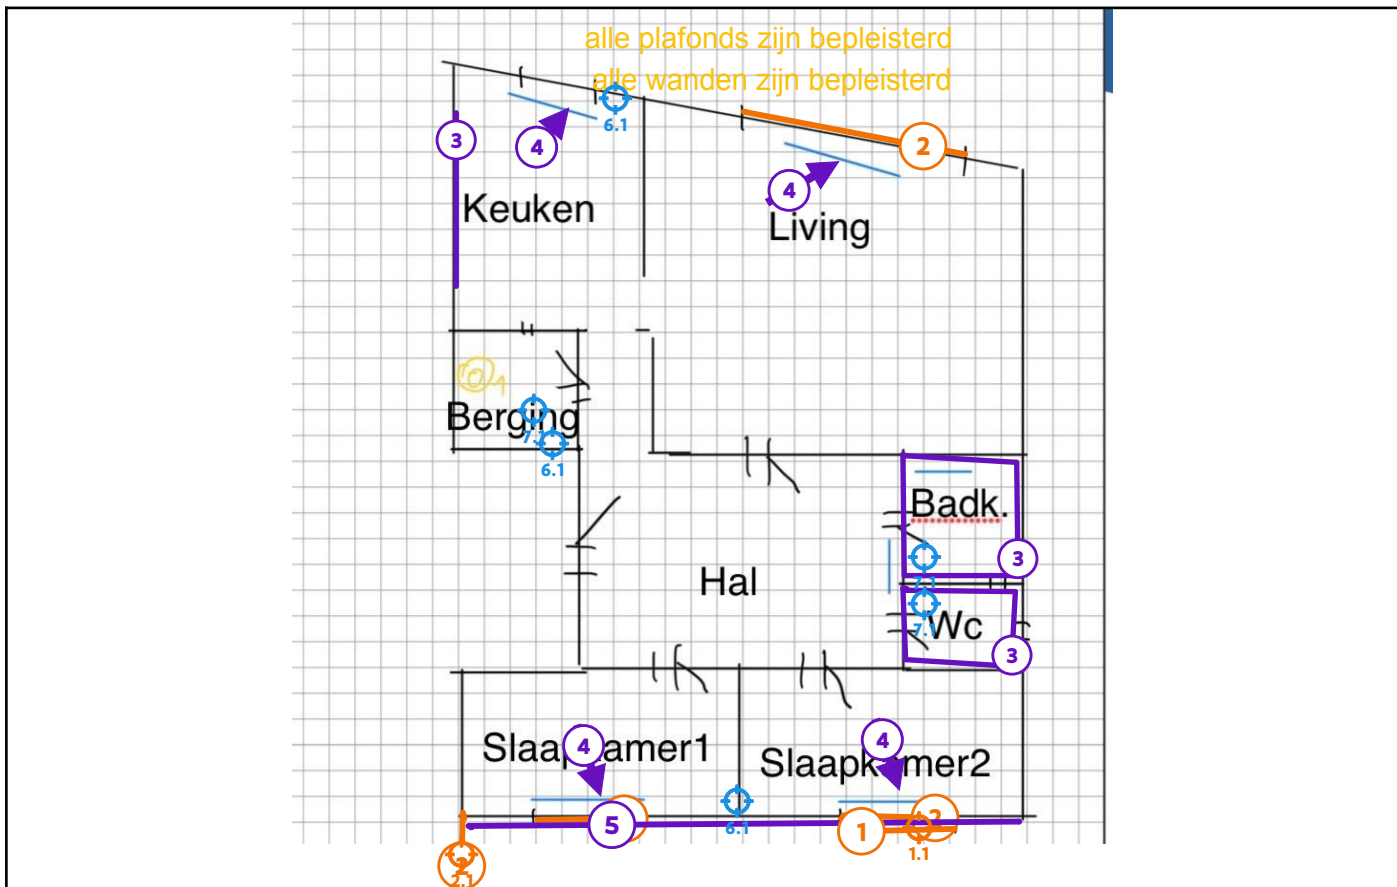
Plan 1.1: appaetement

| Beschrijving | Type | Actie |
|--|---|---|
| 1. Mastiek/kit tussen muur en profiel - Buiten achtergevel | Asbestmateriaal | Verwijderen |
| 2. Mastiek/kit tussen glas en profiel - Buiten achterzijde appartement | Asbestmateriaal | Verwijderen |

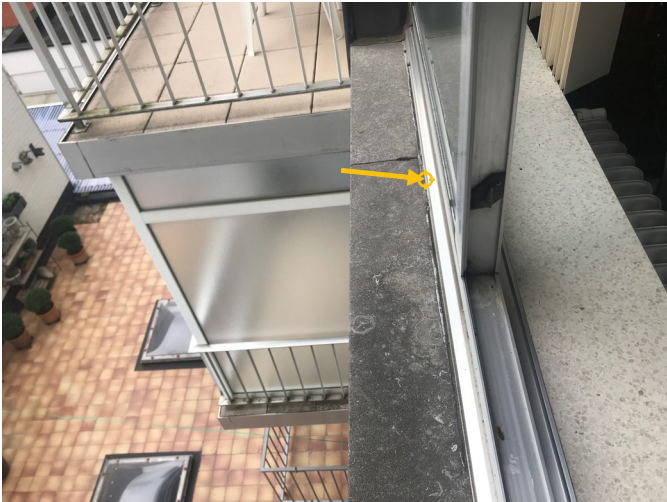
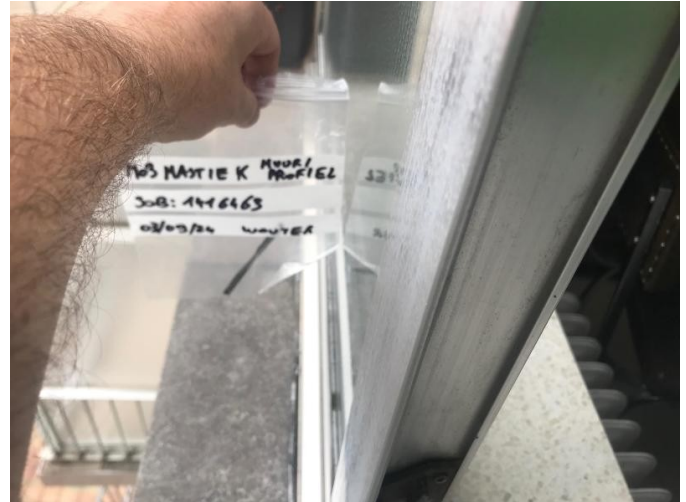
Fiche 1: Mastiek/kit tussen muur en profiel - Buiten achtergevel

Het asbestmateriaal valt onder de mijlpaal van 2040.

| Eindbeoordeling materiaalrisico | Verhoogd materiaalrisico en/of verhoogde kans op vezelvrijgave |

| Toestand van het materiaal | Matig beschadigd, matig verweerd |

| # | Type | Referentie | Resultaat |
|---|---|---|---|
| 1.1 | Puntmonster | M03 | Chrysotiel |

Verwijderen

- Zorg voor een veilig beheer. Vermijd het beschadigen van het asbestmateriaal. Controleer de toestand jaarlijks op wijzigingen.

- Eenvoudige handelingen: mag via doe-het-zelf of door werknemer(s) met opleidingsattest eenvoudige handelingen
Deze toepassing mag verwijderd worden via deze methode. Bijkomende info (oa voorzorgsmaatregelen) kan je terugvinden achteraan in dit attest onder de rubriek toelichting.

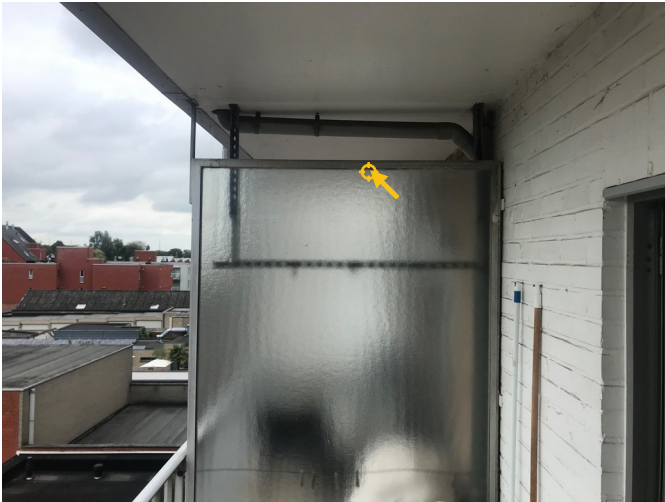
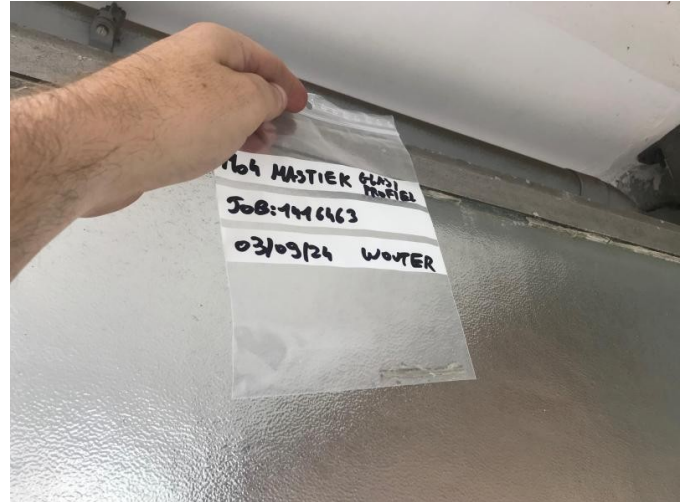
Fiche 2: Mastiek/kit tussen glas en profiel - Buiten achterzijde appartement

Het asbestmateriaal valt onder de mijlpaal van 2040.

| Eindbeoordeling materiaalrisico | Verhoogd materiaalrisico en/of verhoogde kans op vezelvrijgave |

| Toestand van het materiaal | Matig beschadigd, matig verweerd |

| # | Type | Referentie | Resultaat |
|---|---|---|---|
| 2.1 | Puntmonster | M04 | Chrysotiel |

Verwijderen

- Zorg voor een veilig beheer. Vermijd het beschadigen van het asbestmateriaal. Controleer de toestand jaarlijks op wijzigingen.

- Eenvoudige handelingen: mag via doe-het-zelf of door werknemer(s) met opleidingsattest eenvoudige handelingen. Deze toepassing mag verwijderd worden via deze methode. Bijkomende info (oa voorzorgsmaatregelen) kan je terugvinden achteraan in dit attest onder de rubriek toelichting.

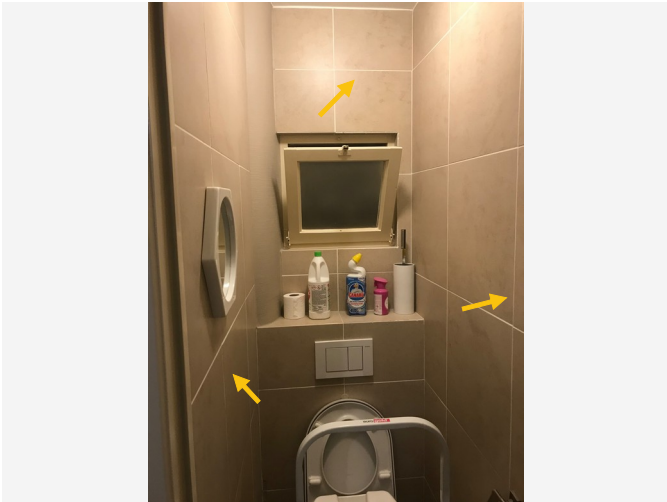
Fiche 3: Tegellijm achter wandtegels & plinten keuken,badkamer en wc

Op moment van de inspectie kon niet worden nagegaan of de tegellijm achter de muurtegels/plinten asbestverdacht is. Bij renovatie of verwijdering van de tegels dient het materiaal te worden geanalyseerd voor de werken van start gaan.

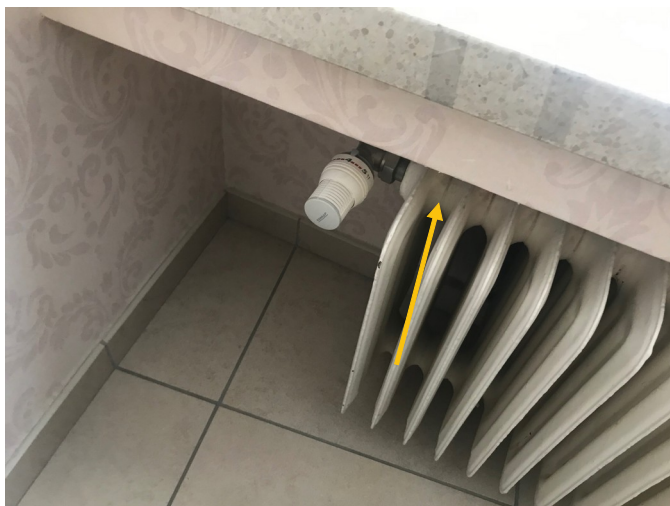
Mogelijk is er asbesthoudend materiaal aanwezig in de radiatoren ter hoogte van de verbindingstukken of achter de stoppen.

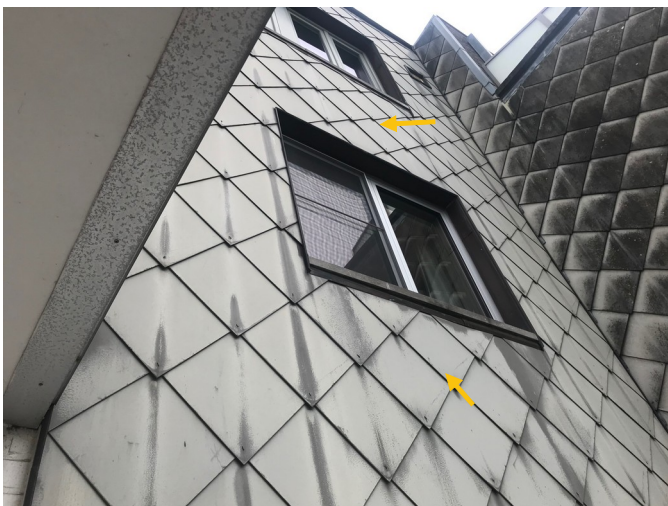
De achtergevel van het appartementsgebouw van alle verdiepingen zijn volledig met deze leien afgewerkt.

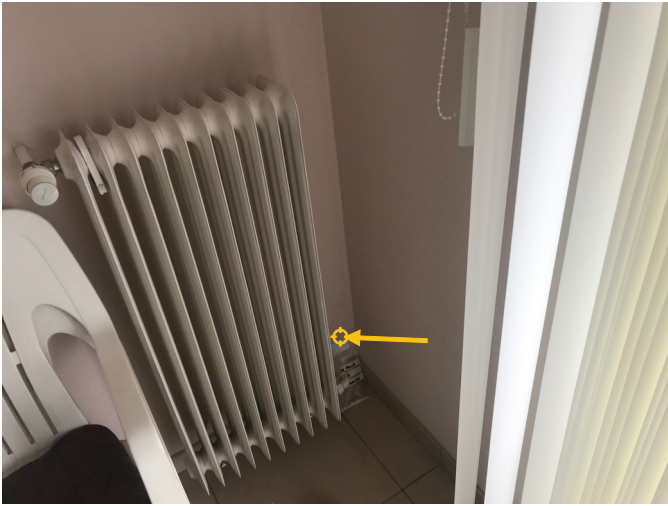
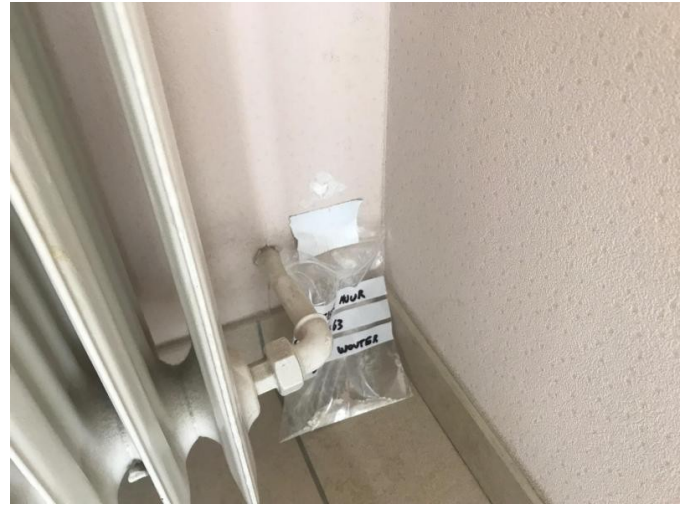
Fiche 6: Pleisterwerk wanden

Geen asbest

| # | Type | Referentie | Resultaat |
|---|---|---|---|
| 6.1 | Mengmonster | M01 | Geen asbest |

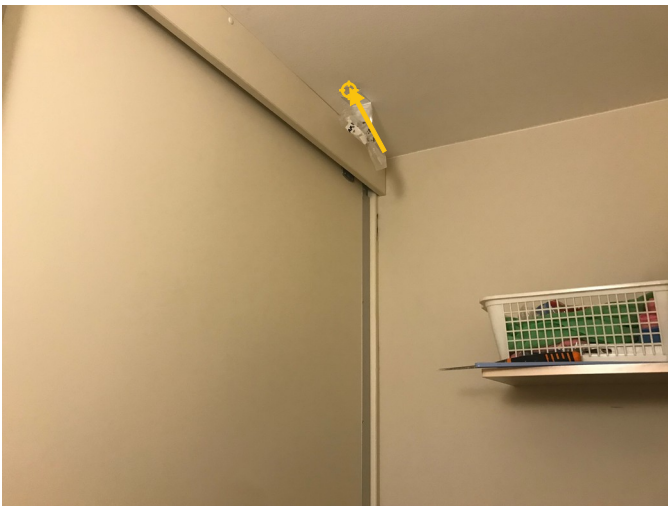
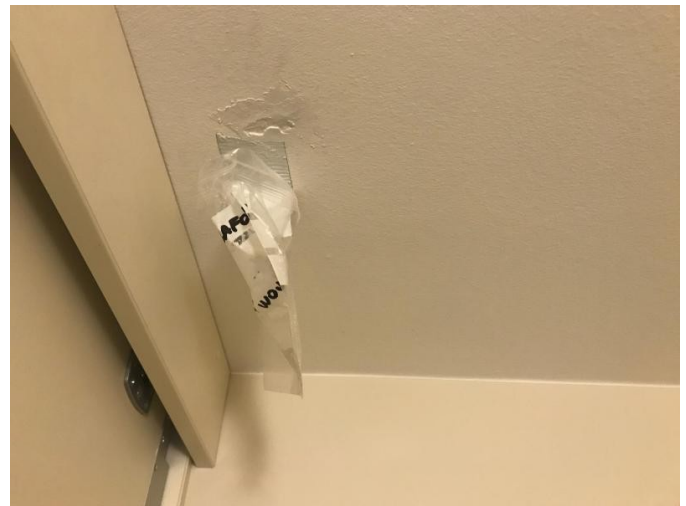
Fiche 7: Pleisterwerk plafonds

Geen asbest

| # | Type | Referentie | Resultaat |
|---|---|---|---|
| 7.1 | Mengmonster | M02 | Geen asbest |
