Asbestinventarisatetest

Vlasstraat 77, 9870 Zulte

Attestnummer : 20260215-000183.001

Uitgegeven op : 15.02.2026

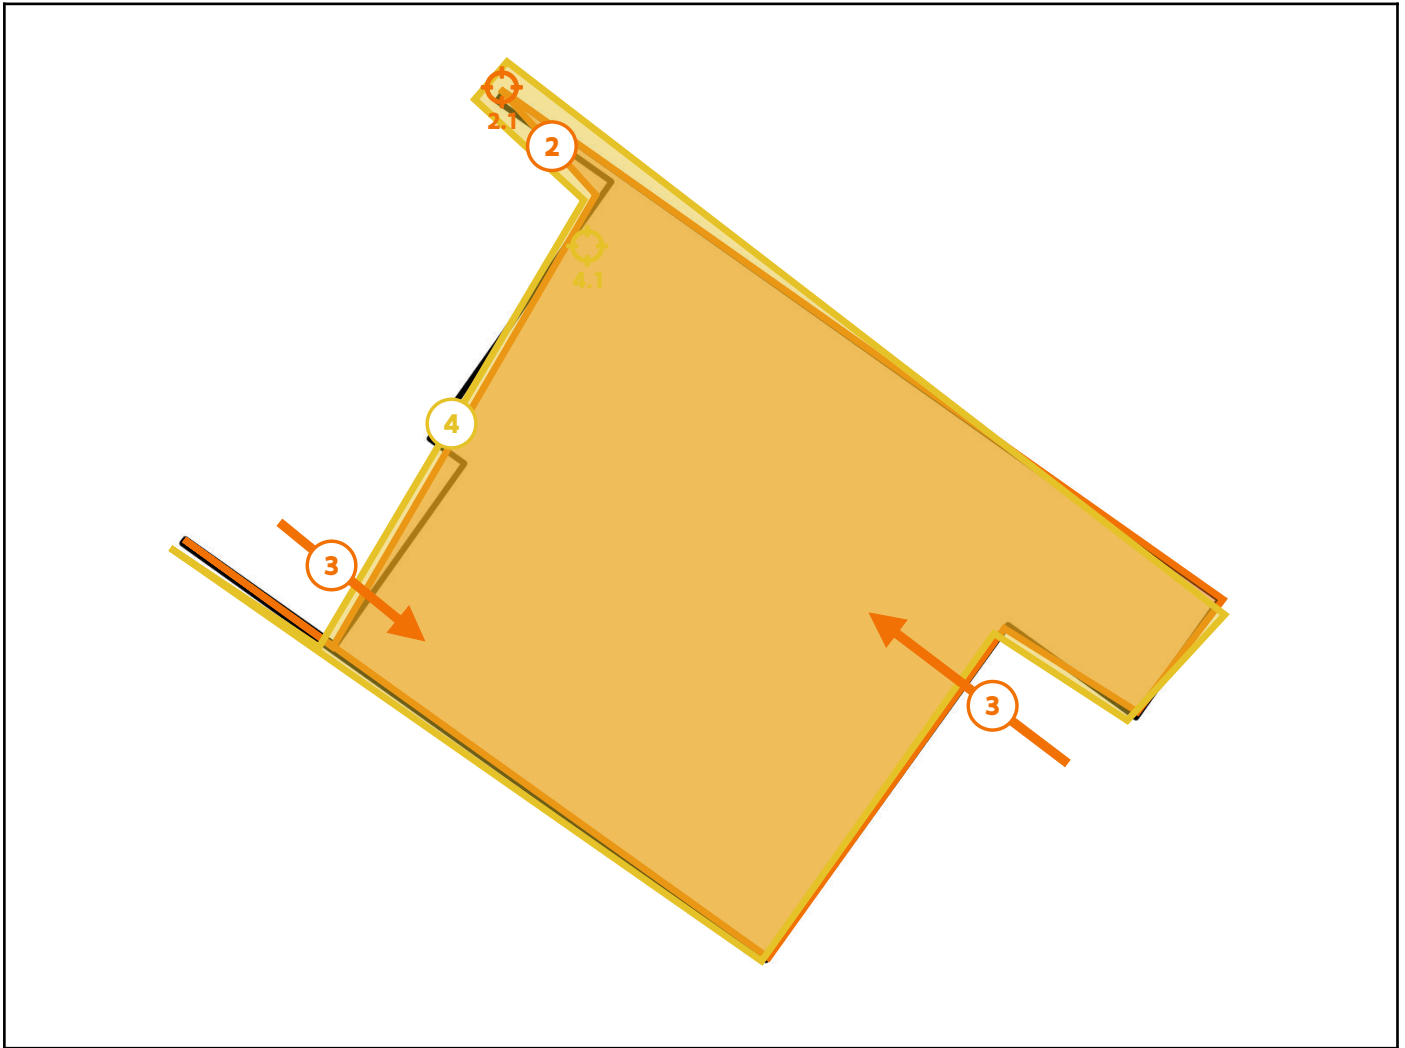
Plan 1.3: Hoofdgebouw plan dak

Beschrijving	Type	Actie
2. dakbedekking leien	Asbestmateriaal	Verwijderen
2.1 Code: 1	Puntmonster	-
3. Eternitbuis rookgaskanaal schouw	Asbestmateriaal	Verwijderen
4. onderdakplaten schuin dak	Asbestmateriaal	Zorgvuldig beheren
4.1 Code: 2	Puntmonster	-

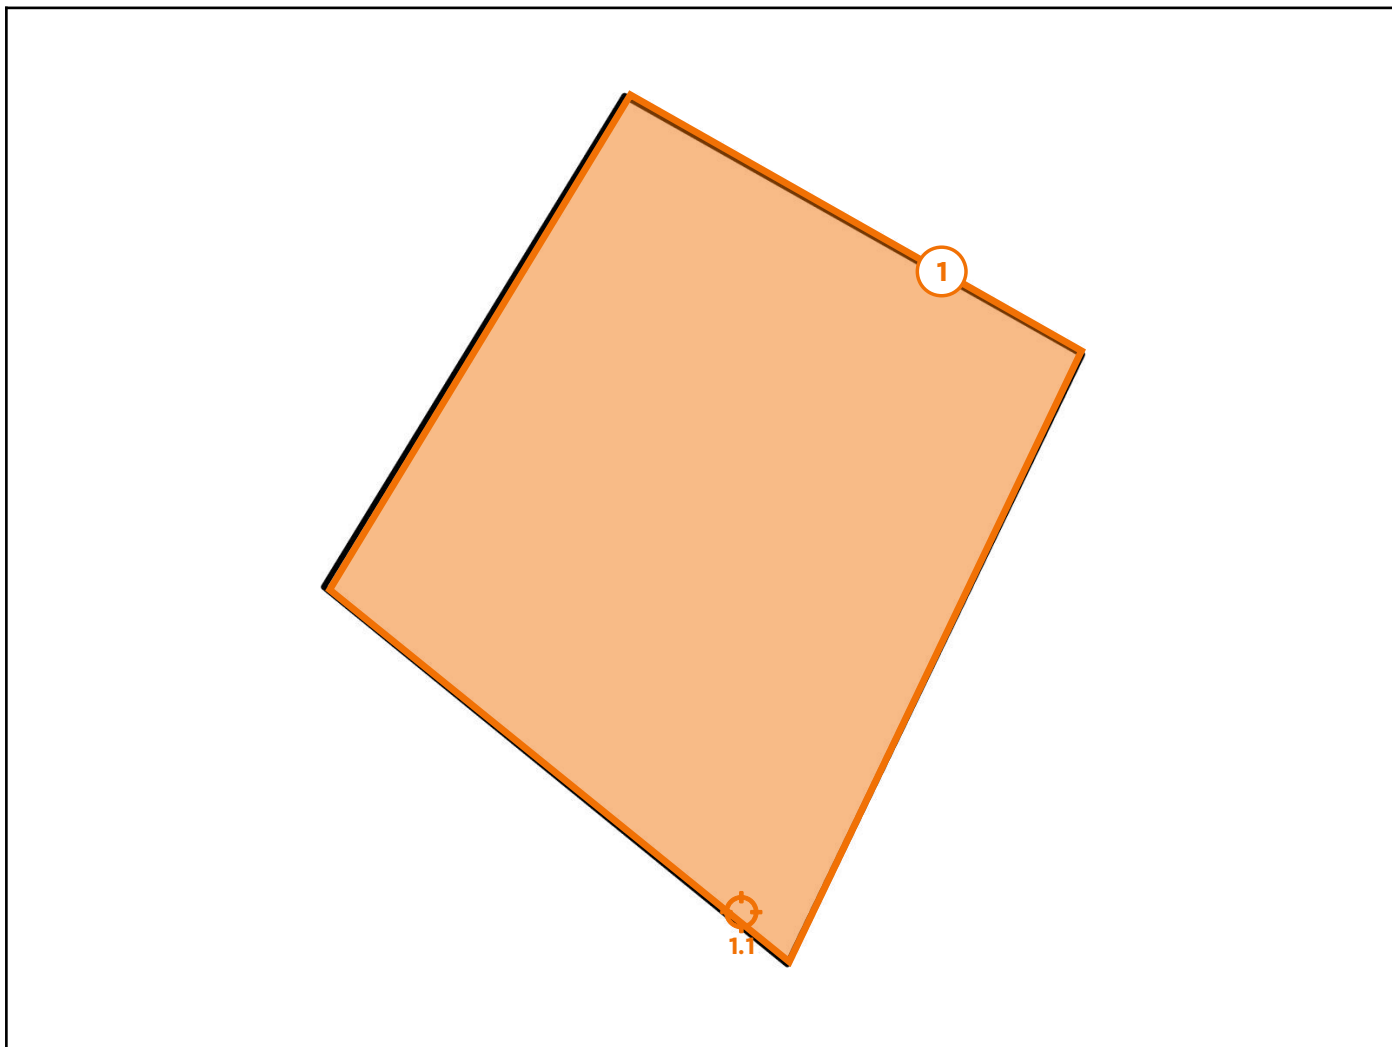
Plan 2.1: Constructie plan tuinhuis

Beschrijving	Type	Actie
1. golfplaat tuinhuis	Asbestmateriaal	Verwijderen
1.1 Code: 4	Puntmonster	-

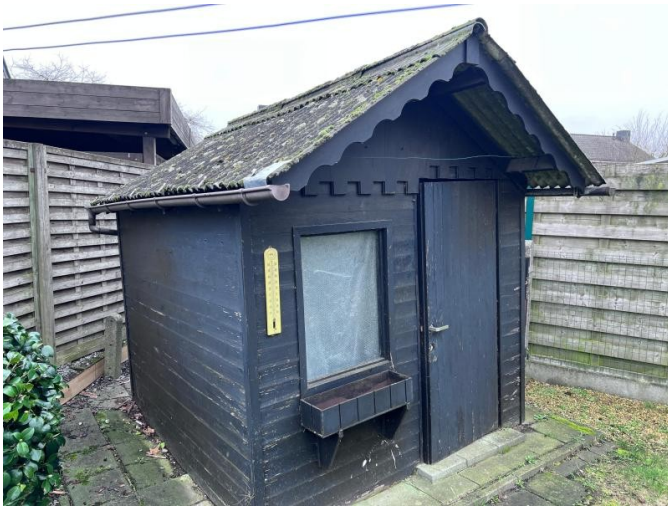
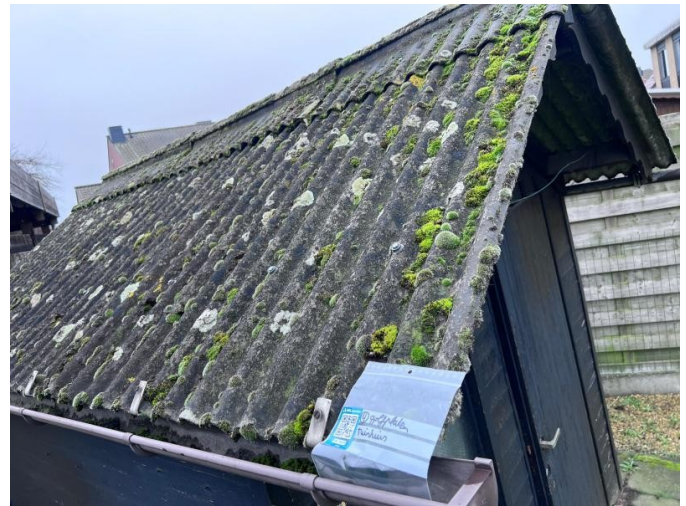
Het asbestmateriaal valt onder de mijlpaal van 2034.

Eindbeoordeling materiaalrisico	Laag materiaalrisico en/of verlaagde kans op vezelvrijgave
---------------------------------	--

#	Type	Referentie	Resultaat
1.1	Puntmonster	4	Chrysotiel

Beschrijving	golfplaat tuinhuis
Omgeving	Buiten
Primaire drager	Schuin dak
Asbestmateriaal	Dak- en gevelbekleding - Golfplaat
Bindmiddel van asbestmateriaal	Cement
Gebondenheid op basis van bindmiddel	Hecht
Hoeveelheid (oppervlakte - aantal)	<ul style="list-style-type: none">• 20,00 m² - 1 stuk
Totale oppervlakte	20,00 m ²
Eenvoudig bereikbaar	Ja
Bevestigingswijze	<ul style="list-style-type: none">• Geklemd
Identificatiemethode	Een monstername door de asbestdeskundige met laboanalyse door een asbestlabo.
Destructieve handeling voor identificatie	Nee

- Zorg voor een veilig beheer. Vermijd het beschadigen van het asbestmateriaal. Controleer de toestand jaarlijks op wijzigingen.

- Eenvoudige handelingen: mag via doe-het-zelf of door werknemer(s) met opleidingsattest eenvoudige handelingen
Tijdens een uitgebreide inspectie werd op het dak van de tuinhuis golfplaten vastgesteld. Dit betreft een hechtgebonden asbesttoepassing. Indien de buis vlot bereikbaar is en zonder beschadiging kan worden losgemaakt, mag de eigenaar deze zelf verwijderen via eenvoudige handelingen.

- Draag persoonlijke beschermingsmiddelen: P3-mondmasker, wegwerpoverall en handschoenen.
- De buis licht bevochtigen om stofvorming te beperken.
- De buis voorzichtig en in zijn geheel losmaken aan de aansluitpunten.

- Niet breken, zagen, boren of forceren.
- Onmiddellijk verpakken in een gesloten, gelabelde asbestverpakking en afvoeren naar een erkend inzamelpunt.
- Werkzone nat reinigen.

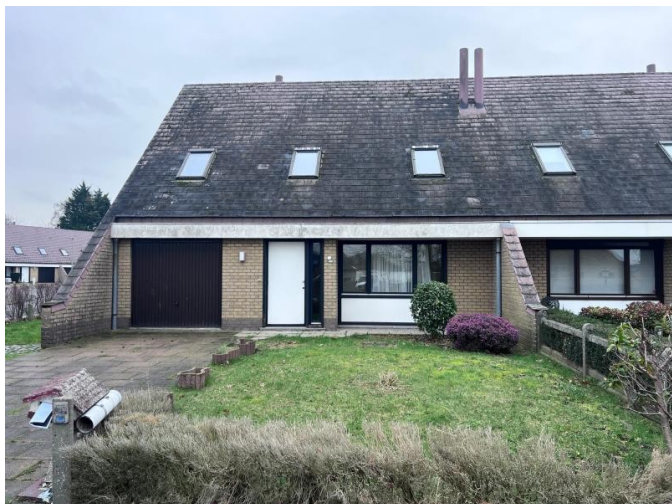
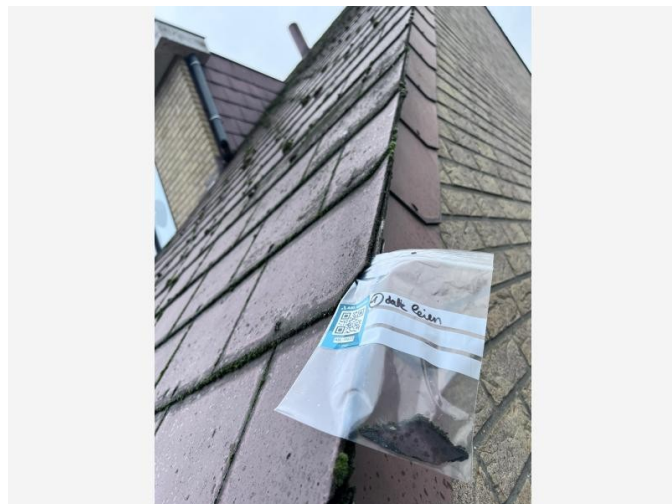
Het asbestmateriaal valt onder de mijlpaal van 2034.

Eindbeoordeling materiaalrisico	Laag materiaalrisico en/of verlaagde kans op vezelvrijgave
---------------------------------	--

#	Type	Referentie	Resultaat
2.1	Puntmonster	1	Chrysotiel

Beschrijving	dakbedekking leien
Omgeving	Buiten
Primaire drager	Schuin dak
Asbestmateriaal	Dak- en gevelbekleding - Lei, shingle
Bindmiddel van asbestmateriaal	Cement
Gebondenheid op basis van bindmiddel	Hecht
Hoeveelheid (oppervlakte - aantal)	<ul style="list-style-type: none">• 200,00 m² - 1 stuk
Totale oppervlakte	200,00 m ²
Eenvoudig bereikbaar	Ja
Bevestigingswijze	<ul style="list-style-type: none">• Los (al dan niet bedekt)
Identificatiemethode	Een monstername door de asbestdeskundige met laboanalyse door een asbestlabo.
Destructieve handeling voor identificatie	Nee

- Zorg voor een veilig beheer. Vermijd het beschadigen van het asbestmateriaal. Controleer de toestand jaarlijks op wijzigingen.

- Eenvoudige handelingen: mag via doe-het-zelf of door werknemer(s) met opleidingsattest eenvoudige handelingen
Indien de leien veilig bereikbaar zijn en zonder beschadiging kunnen worden verwijderd, mag de verwijdering gebeuren via eenvoudige handelingen. Hierbij dienen volgende maatregelen te worden nageleefd:

Draag persoonlijke beschermingsmiddelen, waaronder een P3/FFP3-mondmasker, handschoenen en een wegwercoverall.

De leien vooraf licht bevochtigen om stofvorming te beperken.

De leien in hun geheel losnemen, zonder breken, zagen, slijpen of boren.

Het materiaal onmiddellijk luchtdicht verpakken in gesloten, gelabelde asbestverpakking.

Afvoeren naar een erkend inzamelpunt voor asbesthoudend afval.

- Eenvoudige handelingen: enkel door erkend asbestverwijderaar
Indien de leien zich op aanzienlijke hoogte bevinden, moeilijk bereikbaar zijn of niet zonder risico op breuk kunnen worden verwijderd, dient de verwijdering te gebeuren door een erkend asbestverwijderaar, conform de geldende veiligheidsvoorschriften.

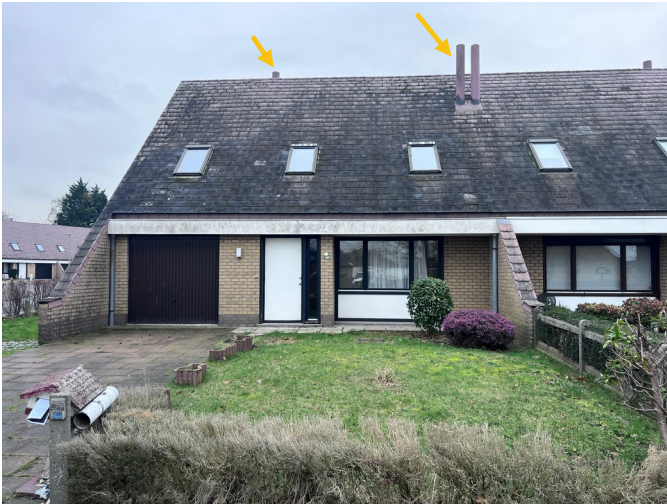
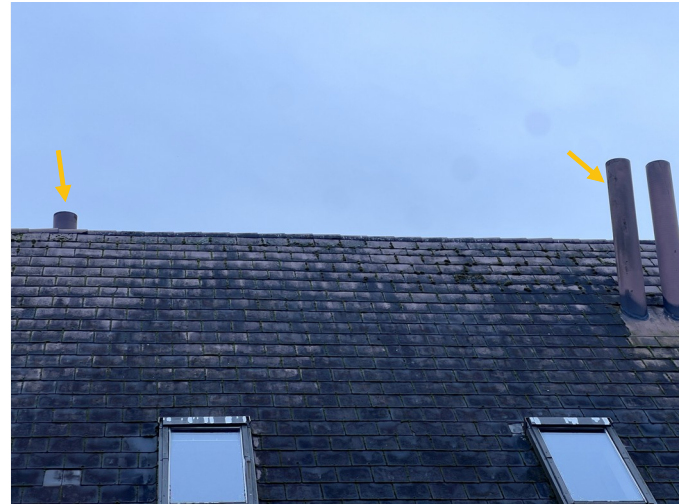
Het asbestmateriaal valt onder de mijlpaal van 2034.

Een staalname kon niet worden uitgevoerd zonder risico op beschadiging of verstoring van de installatie. De uiteinden bevinden zich bovendien op een hoogte van circa 3,50 meter ten opzichte van een veilige vaste ondergrond, waardoor een veilige en directe bemonstering niet mogelijk was.

Op basis van het uitzicht, het materiaaltipe en de toegepaste constructiewijze worden de cementbuizen, rekening houdend met ervaring en expertise, als asbestverdachte asbestcement (eternit) buizen beschouwd.

Eindbeoordeling materiaalrisico	Laag materiaalrisico en/of verlaagde kans op vezelvrijgave
---------------------------------	--

Gebondenheid	Categorie 1: hechtgebonden in oorsprong
Asbestsoort (vezeltype)	Crocidoliet aanwezig
Asbestconcentratie	Laag (< 50%)
Afschermingsgraad van het gehele materiaal	Geheel of deels vrij aan de buitenlucht
Toestand van het materiaal	Licht beschadigd, licht verweerd. Intact calciumsilicaatmateriaal of categorie III 'gebondenheid'

Beschrijving	Eternitbuis rookgaskanaal schouw
Omgeving	Buiten
Primaire drager	Schuin dak
Asbestmateriaal	Rookgaskanaal
Bindmiddel van asbestmateriaal	Cement
Gebondenheid op basis van bindmiddel	Hecht
Hoeveelheid (lengte - omtrek - dikte - aantal)	<ul style="list-style-type: none">• 3,00 m - 90,00 cm - 3,00 cm - 2 stuks
Totaal volume	0,162 m ³
Eenvoudig bereikbaar	Ja
Bevestigingswijze	<ul style="list-style-type: none">• Verlijmd, ingegoten, versmeerd
Identificatiemethode	<p>De asbestdeskundige beoordeelt het materiaal als asbestverdacht en dus asbesthoudend, en dit zonder monstername.</p> <p>Motivatie: Er is een onderzoeksbeperking die monstername verhindert; De ruimte of het materiaal bevindt zich hoger dan 3,5 meter vanaf een vaste ondergrond.</p>
Destructieve handeling voor identificatie	Nee

- Zorg voor een veilig beheer. Vermijd het beschadigen van het asbestmateriaal. Controleer de toestand jaarlijks op wijzigingen.
- Voer bijkomende staalname(s) uit.

- Eenvoudige handelingen: mag via doe-het-zelf of door werknemer(s) met opleidingsattest eenvoudige handelingen
Indien vlot bereikbaar zijn en zonder beschadiging kunnen worden opgenomen, mag de verwijdering gebeuren via eenvoudige handelingen. Het materiaal dient vooraf licht bevochtigd te worden om stofvorming te beperken en vervolgens voorzichtig in zijn geheel te worden verwijderd. Breken, zagen, boren of schuren is niet toegestaan.

Tijdens de werkzaamheden moeten persoonlijke beschermingsmiddelen gedragen worden, waaronder een P3/FFP3-mondmasker, handschoenen en een wegwerpoverall. Het materiaal wordt onmiddellijk verpakt in gesloten, gelabelde asbestverpakkingen en afgevoerd naar een erkend inzamelpunt voor asbesthoudend afval.
- Eenvoudige handelingen: enkel door erkend asbestverwijderaar

Indien beschadigd, verweerd of moeilijk bereikbaar zijn, of indien een schadevrije verwijdering niet kan worden gegarandeerd, moet de verwijdering worden uitgevoerd door een erkend asbestverwijderaar, conform de geldende veiligheidsvoorschriften.

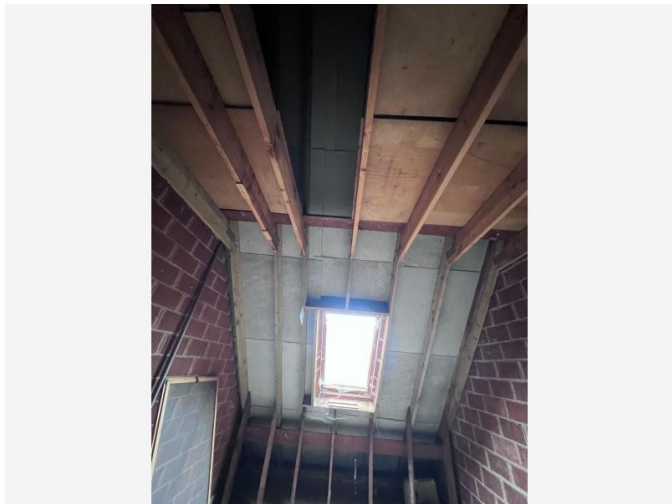
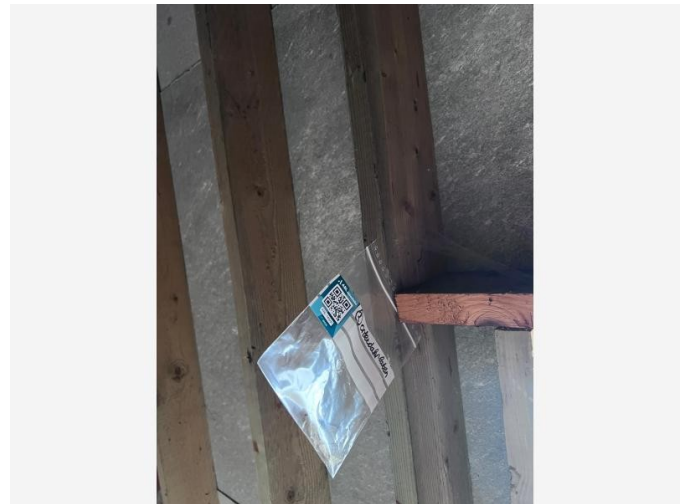
Het asbestmateriaal valt onder de mijlpaal van 2040.

Tijdens een uitgebreide inspectie zijn asbesthoudende onderdakplaten vastgesteld. Het betreft een hechtgebonden asbesttoepassing, doorgaans vervaardigd uit asbestcement waarbij de vezels stevig in het bindmiddel zijn verankerd.

Hoewel de kans op vezelvrijgave beperkt is zolang de platen intact blijven, vormen ze wel een risico zodra ze worden beschadigd of gemanipuleerd.

Eindbeoordeling materiaalrisico	Laag materiaalrisico en/of verlaagde kans op vezelvrijgave
---------------------------------	--

#	Type	Referentie	Resultaat
4.1	Puntmonster	2	Chrysotiel

Beschrijving	onderdakplaten schuin dak
Omgeving	Binnen
Primaire drager	Schuin dak
Asbestmateriaal	Plaat, paneel, tablet - Type Menuiserite
Bindmiddel van asbestmateriaal	Cement
Gebondenheid op basis van bindmiddel	Hecht
Hoeveelheid (oppervlakte - dikte - aantal)	<ul style="list-style-type: none">• 200,00 m² - 1,00 cm - 1 stuk
Totaal volume	2,00 m ³
Eenvoudig bereikbaar	Ja
Bevestigingswijze	<ul style="list-style-type: none">• Geklemd
Identificatiemethode	Een monstername door de asbestdeskundige met laboanalyse door een asbestlabo.
Destructieve handeling voor identificatie	Nee

- Zorg voor een veilig beheer. Vermijd het beschadigen van het asbestmateriaal. Controleer de toestand jaarlijks op wijzigingen.

Wanneer de onderdakplaten gemakkelijk bereikbaar zijn en zonder breuk of beschadiging kunnen worden gedemonteerd, mag de eigenaar de verwijdering uitvoeren volgens de procedure voor eenvoudige handelingen. Hierbij gelden de volgende aandachtspunten:

Maak de platen licht vochtig om stofvorming te beperken.

Niet boren, zagen, knippen of breken.

Demonteer de platen in hun geheel en ondersteun ze tijdens het losmaken.

Draag een P3-masker, wegwerpoverall en handschoenen.

Verpak de platen onmiddellijk in dubbele, gelabelde asbestverpakkingen.

Reinig de werkzone nat en voer het afval af naar een erkend verwerkingspunt.

- Eenvoudige handelingen: enkel door erkend asbestverwijderaar
Indien de onderdakplaten zich moeilijk bereikbaar bevinden, onderdeel zijn van een complexe dakstructuur, of indien er reëel risico op breuk bestaat tijdens het losmaken, moet de verwijdering worden uitgevoerd door een erkend asbestverwijderingsbedrijf.

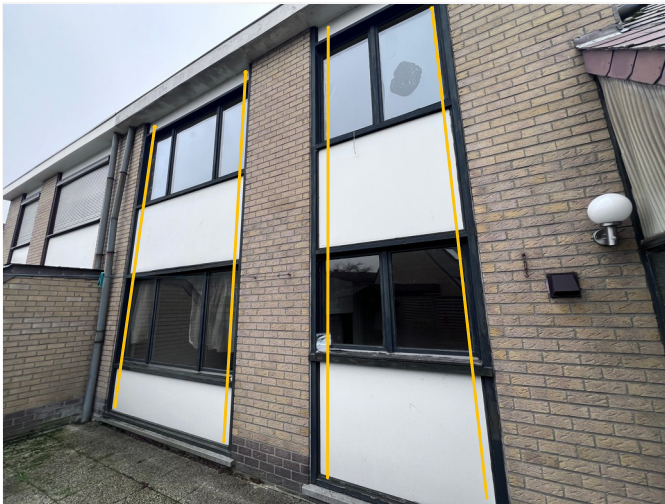
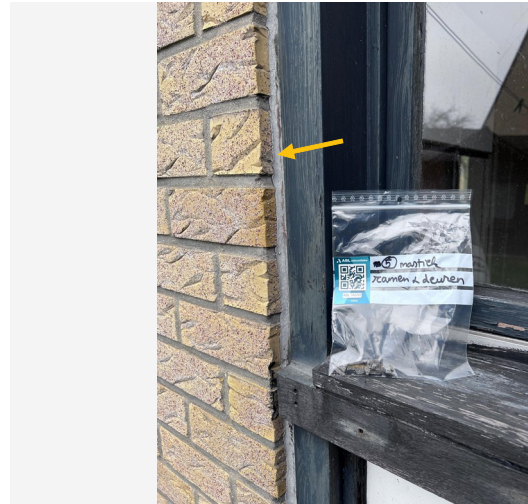
Het asbestmateriaal valt onder de mijlpaal van 2040.

Eindbeoordeling materiaalrisico	Laag materiaalrisico en/of verlaagde kans op vezelvrijgave
---------------------------------	--

#	Type	Referentie	Resultaat
5.1	Puntmonster	5	Chrysotiel

Beschrijving	Mastiek/ kitten aan de ramen
Omgeving	Buiten
Primaire drager	Wandopening verticaal (raam, deur, ...)
Asbestmateriaal	In-situ afwerkingslagen - Pasta, stopverf, voegsel, stopsel, vulsel, mastiek, kitten, ...
Bindmiddel van asbestmateriaal	Kitten, mastiek, pasta
Gebondenheid op basis van bindmiddel	Hecht
Hoeveelheid (gewicht - aantal)	<ul style="list-style-type: none">• 1,00 kg - 1 stuk
Totaal gewicht	1,00 kg
Eenvoudig bereikbaar	Ja
Bevestigingswijze	<ul style="list-style-type: none">• Verlijmd, ingegoten, versmeerd
Identificatiemethode	Een monstername door de asbestdeskundige met laboanalyse door een asbestlabo.
Destructieve handeling voor identificatie	Nee

- Zorg voor een veilig beheer. Vermijd het beschadigen van het asbestmateriaal. Controleer de toestand jaarlijks op wijzigingen.

- Eenvoudige handelingen: mag via doe-het-zelf of door werknemer(s) met opleidingsattest eenvoudige handelingen
Tijdens een uitgebreide inspectie werd asbesthoudende mastiek vastgesteld aan ramen en/of deuren. Deze mastiek betreft een hechtgebonden asbesttoepassing. De toepassing is lokaal zichtbaar en kan, indien ze vlot bereikbaar is en zonder beschadiging kan worden verwijderd, door de eigenaar zelf verwijderd worden via eenvoudige handelingen.

Tijdens de werkzaamheden moeten persoonlijke beschermingsmiddelen gedragen worden, waaronder een ademhalingsbescherming met P3-filter, wegwerpoverall en handschoenen. De mastiek wordt vooraf licht bevochtigd om stofvorming te beperken en vervolgens voorzichtig manueel verwijderd, zonder schuren, slijpen of mechanische bewerking.

Het materiaal wordt onmiddellijk verpakt in een gesloten, gelabelde asbestverpakking en afgevoerd naar een erkend inzamelpunt voor asbesthoudend afval. De werkzone wordt nadien nat gereinigd.

- Eenvoudige handelingen: enkel door erkend asbestverwijderaar
Indien de mastiek sterk verweerd, moeilijk bereikbaar is of niet zonder risico op verkrumming kan worden verwijderd, moet de verwijdering gebeuren door een erkend asbestverwijderaar.

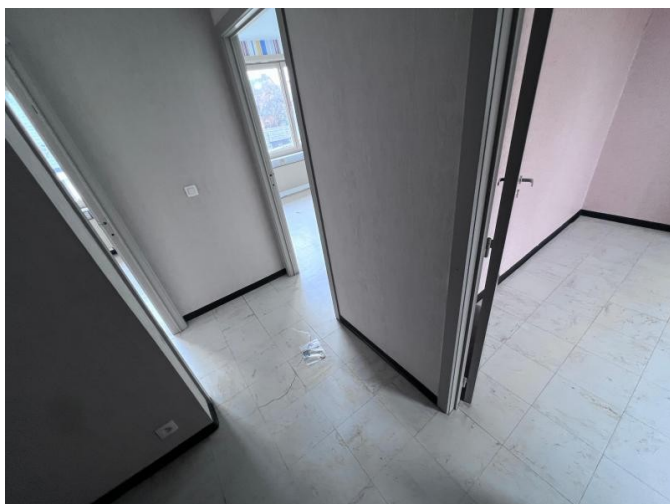
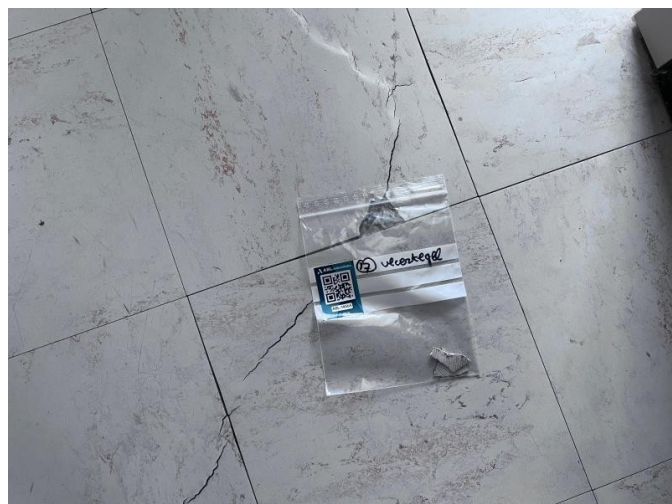
Het asbestmateriaal valt onder de mijlpaal van 2040.

Uit de labo-analyse blijkt dat zowel de vloertegels als de onderliggende zwarte lijmlaag asbesthoudend zijn.

Hoewel het een hechtgebonden toepassing betreft, kunnen de tegels niet in hun geheel worden verwijderd zonder te breken, waardoor er bij verwijdering onvermijdelijk vezelvrijgave optreedt.

Eindbeoordeling materiaalrisico	Laag materiaalrisico en/of verlaagde kans op vezelvrijgave
---------------------------------	--

#	Type	Referentie	Resultaat
6.1	Puntmonster	7	Chrysotiel

Beschrijving	vloertegel met zwarte lijmlaag
Omgeving	Binnen
Primaire drager	Vloer
Asbestmateriaal	Prefab - afwerking - Tegel
Bindmiddel van asbestmateriaal	Kunststof of -hars
Gebondenheid op basis van bindmiddel	Hecht
Hoeveelheid (oppervlakte - dikte - aantal)	<ul style="list-style-type: none">• 60,00 m² - 1,00 cm - 1 stuk
Totaal volume	0,60 m ³
Eenvoudig bereikbaar	Ja
Bevestigingswijze	<ul style="list-style-type: none">• Los (al dan niet bedekt)• Verlijmd, ingegoten, versmeerd
Identificatiemethode	Een monstername door de asbestdeskundige met laboanalyse door een asbestlabo.
Destructieve handeling voor identificatie	Nee

- Verwijder dit asbestmateriaal zo snel mogelijk. Volg de toestand goed op.

- Eenvoudige handelingen: enkel door erkend asbestverwijderaar
Indien het verwijdering zonder breuken of vezelvrijgave kan mag dit uitgevoerd worden door een erkend asbestverwijderaar.
- Hermetische zone (erkend asbestverwijderaar)
Tijdens een uitgebreide inspectie werd een vloerafwerking vastgesteld waarvan een staalname werd uitgevoerd.

is verwijdering door de eigenaar niet toegestaan.

De toepassing moet worden verwijderd door een erkend asbestverwijderingsbedrijf, en dit in een hermetisch afgesloten zone met onderdrukinstallatie.

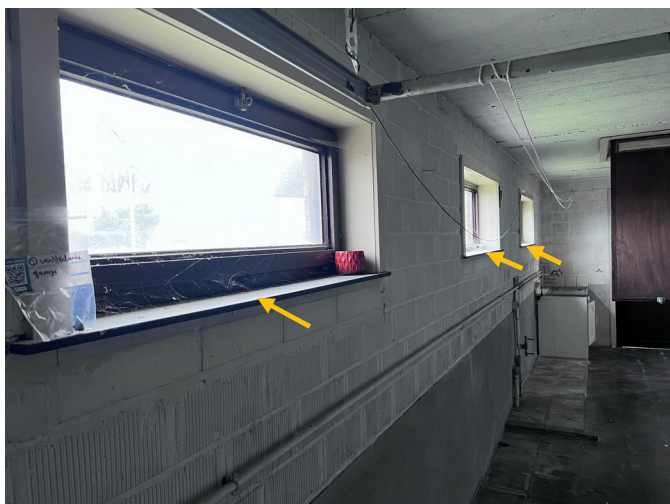
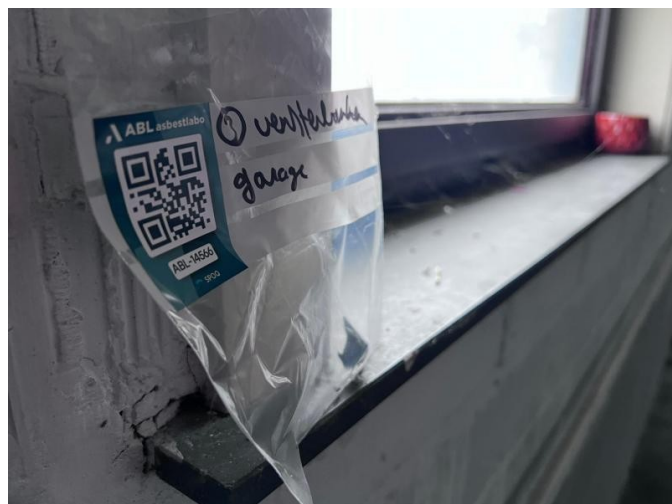
Het asbestmateriaal valt onder de mijlpaal van 2040.

- Zorg voor een veilig beheer. Vermijd het beschadigen van het asbestmateriaal. Controleer de toestand jaarlijks op wijzigingen.

- Eenvoudige handelingen: mag via doe-het-zelf of door werknemer(s) met opleidingsattest eenvoudige handelingen
Bij dit type toepassing zijn de asbestvezels stevig verankerd in het bindmiddel, waardoor de kans op vezelvrijgave zeer beperkt is zolang het materiaal intact en onbeschadigd blijft.

Wanneer de toepassingen vlot bereikbaar zijn en zonder beschadiging of breuk kunnen worden verwijderd, mag de eigenaar deze zelf verwijderen volgens de procedure voor eenvoudige handelingen.

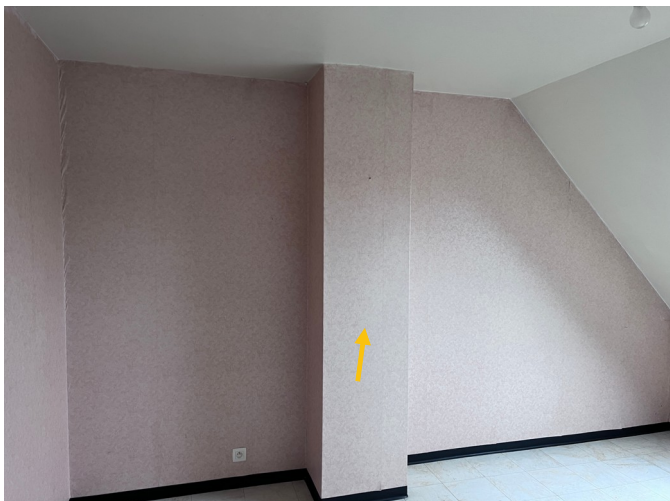
Fiche 8: niet inspecteerbaar zonder het te beschadigen

Informatie over een materiaal dat de asbestdeskundige niet kan waarnemen of vaststellen

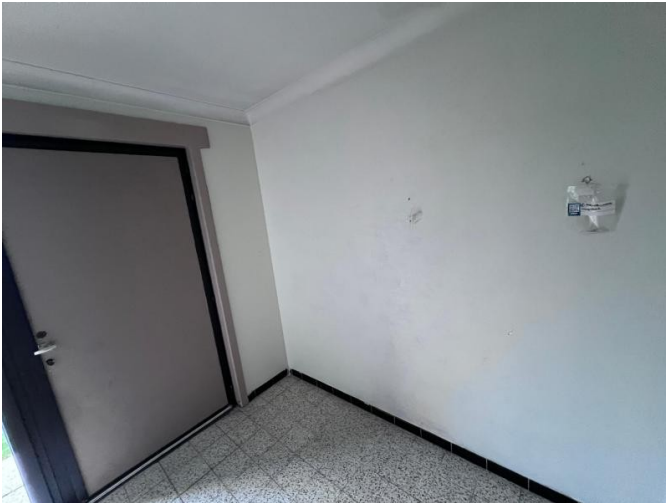
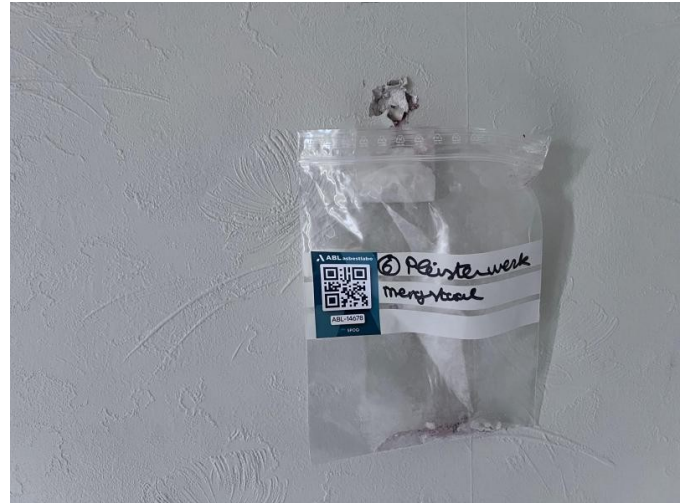
Fiche 9: Pleisterwerk binnenwanden

Geen asbest
