# Asbestinventarisatetest

Kruishoutemseweg 157, 8790 Waregem

Attestnummer : 20260209-000398.000

**Niet-asbestveilig**

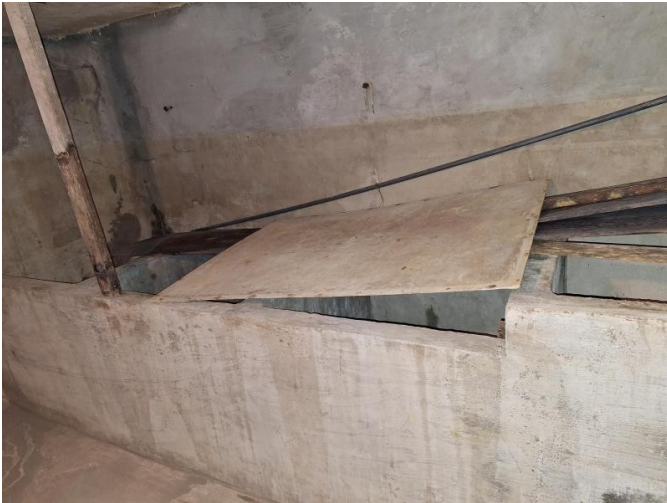
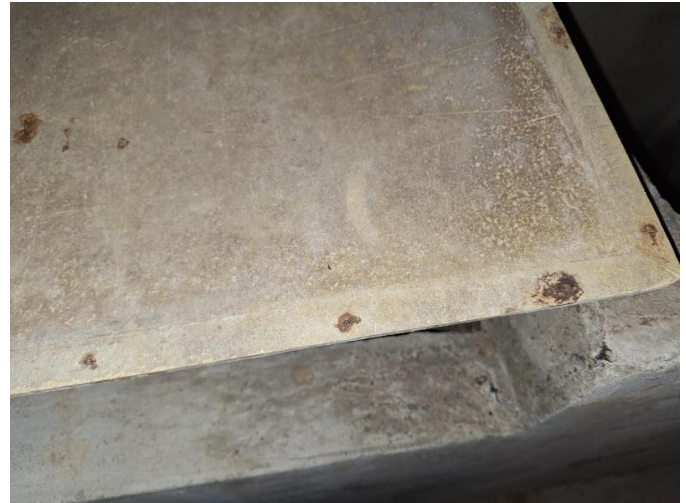
Het asbestmateriaal valt onder de mijlpaal van 2040.

Beschrijving	Asbestcement plaat
Type afvalstof	Betreft stock-voorraad of gedemonteerde asbestmaterialen
Aanwezige resten	Een asbestcementplaat wordt in kelder bewaard.
Omgeving	Binnen
Primaire drager	Onderdelen - stock
Asbestmaterialen	<ul style="list-style-type: none"><li>Dak- en gevelbekleding - Plaat</li></ul>
Bindmiddel van asbestmateriaal	Cement
Gebondenheid op basis van bindmiddel	Hecht
Hoeveelheid (gewicht - aantal)	<ul style="list-style-type: none"><li>15,00 kg - 2 stuks</li></ul>
Totaal gewicht	30,00 kg
Eenvoudig bereikbaar	Ja
Identificatiemethode	De asbestdeskundige beoordeelt het materiaal als asbestverdacht en dus asbesthoudend, en dit zonder monsternamen.
Opmerking	<p>De hoeveelheid is een beredeneerde schatting waaraan geen rechten worden verleend.</p> <p>Op vraag van de eigenaar is geen staal genomen. De asbesthoudendheid is een aanname. Het is aan te raden een staal te nemen voor eventuele werken, verwijdering of vervanging of voor afbraak.</p>

- Verwijder het asbestafval.
- Voer bijkomende staalname(s) uit.

- Eenvoudige handelingen: mag via doe-het-zelf of door werknemer(s) met opleidingsattest eenvoudige handelingen  
Als dit materiaal verwijderd kan worden zonder het te breken, te beschadigen... , dan mag met dit met eenvoudige handelingen.  
Vermijd stofvorming en stofverspreiding op elk moment van de werken. Bevochtig of fixeer het materiaal.  
Het gebruik van sneldraaiende werktuigen (boormachine, slijpschijf, hogedrukreiniger...) is verboden.  
Zorg voor gepaste persoonlijke beschermingsmiddelen: minimaal FFP3-mondmasker (EN 149), wegwerpoverall met kap (minimaal Cat III, type 5/6), wegwerphandschoenen en overschoenen of afspoelbaar schoeisel  
Afval: particulieren kunnen dit luchtdicht en dubbel verpakt aanbieden bij hun recyclagepark (raadpleeg de

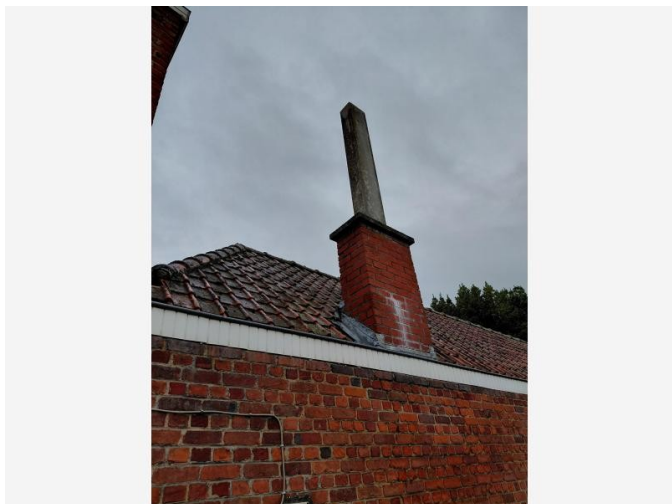
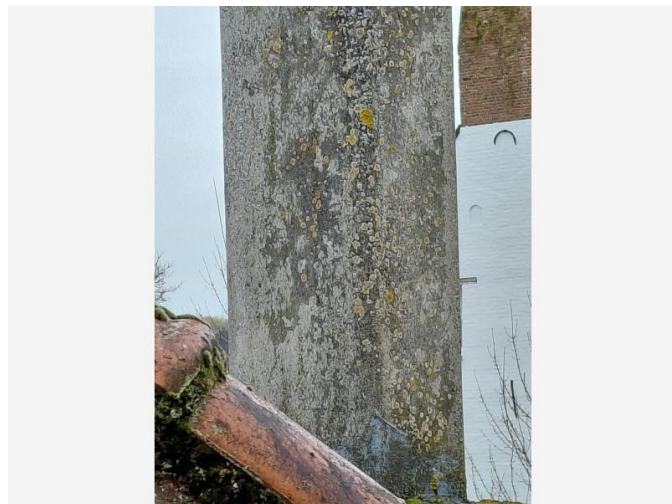
Het asbestmateriaal valt onder de mijlpaal van 2034.

Beschrijving	Asbestcement schouw
Omgeving	Buiten
Primaire drager	Schuin dak
Asbestmateriaal	Rookgaskanaal
Bindmiddel van asbestmateriaal	Cement
Gebondenheid op basis van bindmiddel	Hecht
Hoeveelheid (lengte - omtrek - dikte - aantal)	<ul style="list-style-type: none"><li>• 3,00 m - 50,00 cm - 1,00 cm - 1 stuk</li></ul>
Totaal volume	0,015 m <sup>3</sup>
Eenvoudig bereikbaar	Ja
Bevestigingswijze	<ul style="list-style-type: none"><li>• Geklemd</li></ul>
Identificatiemethode	<p>De asbestdeskundige beoordeelt het materiaal als asbestverdacht en dus asbesthoudend, en dit zonder monsternamen.</p> <p>Motivatie: De opdrachtgever weigert om het materiaal te laten bemonsteren.</p>
Destructieve handeling voor identificatie	Nee
Opmerking	<p>De dikte is een schatting en de lengte en omtrek zijn een beredeneerde schatting waaraan geen rechten worden verleend.</p> <p>Op vraag van de eigenaar is geen staal genomen. De asbesthoudendheid is een aanname. Het is aan te raden een staal te nemen voor eventuele werken, verwijdering of vervanging of voor afbraak.</p>

- Verwijder dit asbestmateriaal zo snel mogelijk. Volg de toestand goed op.
- Voer bijkomende staalname(s) uit.

- Eenvoudige handelingen: mag via doe-het-zelf of door werknemer(s) met opleidingsattest eenvoudige handelingen  
Als dit materiaal verwijderd kan worden zonder het te breken, te beschadigen... , dan mag met dit met eenvoudige handelingen.  
Vermijd stofvorming en stofverspreiding op elk moment van de werken. Bevochtig of fixeer het materiaal.  
Het gebruik van sneldraaiende werktuigen (boormachine, slijpschijf, hogedrukreiniger...) is verboden.  
Zorg voor gepaste persoonlijke beschermingsmiddelen: minimaal FFP3-mondmasker (EN 149), wegwerpoverall met kap (minimaal Cat III, type 5/6), wegwerphandschoenen en overschoenen of afspoelbaar schoeisel  
Afval: particulieren kunnen dit luchtdicht en dubbel verpakt aanbieden bij hun recyclagepark (raadpleeg de

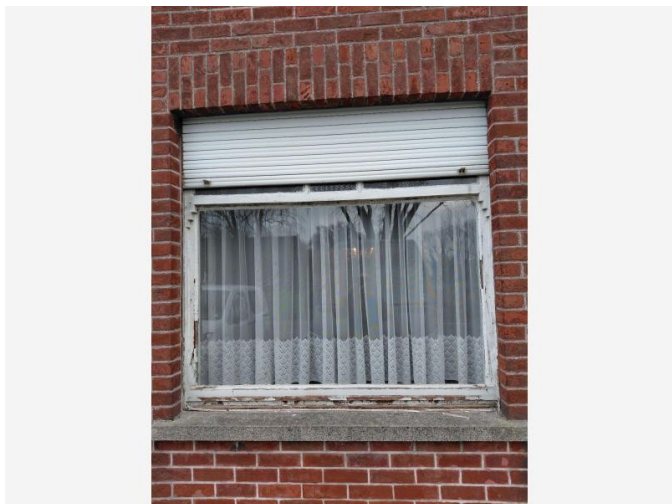
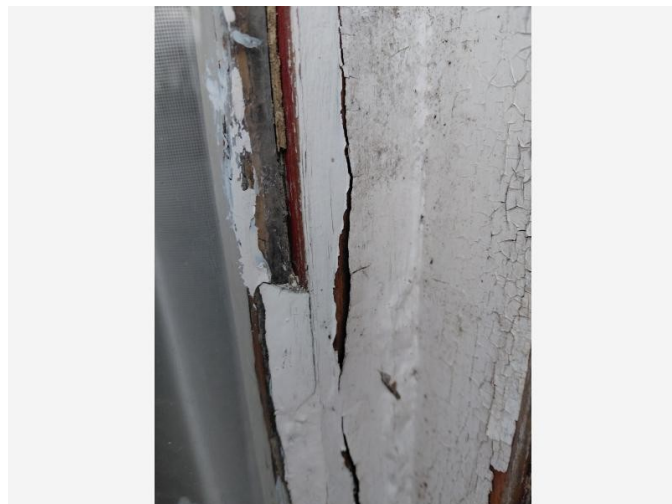
Beschrijving	Stopverf
Omgeving	Buiten
Primaire drager	Wandopening verticaal (raam, deur, ...)
Asbestmateriaal	In-situ afwerkingslagen - Pasta, stopverf, voegsel, stopsel, vulsel, mastiek, kitten, ...
Bindmiddel van asbestmateriaal	Kitten, mastiek, pasta
Gebondenheid op basis van bindmiddel	Hecht
Hoeveelheid (gewicht - aantal)	<ul style="list-style-type: none"> <li>• 6,00 kg - 1 stuk</li> </ul>
Totaal gewicht	6,00 kg
Eenvoudig bereikbaar	Ja
Bevestigingswijze	<ul style="list-style-type: none"> <li>• Verlijmd, ingegoten, versmeerd</li> </ul>
Identificatiemethode	<p>De asbestdeskundige beoordeelt het materiaal als asbestverdacht en dus asbesthoudend, en dit zonder monstername.</p> <p>Motivatie: De opdrachtgever weigert om het materiaal te laten bemonsteren.</p>
Destructieve handeling voor identificatie	Nee
Opmerking	<p>Dit gewicht is een berekeneerde schatting, er worden geen rechten verleend aan dit gewicht.</p> <p>Op vraag van de eigenaar is geen staal genomen. De asbtsthoudendheid is dus een aanname. Het is aan te raden een staal te nemen voor eventuele werken, verwijdering of vervanging of voor afbraak.</p>

- Eenvoudige handelingen: mag via doe-het-zelf of door werknemer(s) met opleidingsattest eenvoudige handelingen  
Als dit materiaal verwijderd kan worden zonder het te breken, te beschadigen... , dan mag met dit met eenvoudige handelingen.  
Vermijd stofvorming en stofverspreiding op elk moment van de werken. Bevochtig of fixeer het materiaal.  
Het gebruik van sneldraaiende werktuigen (boormachine, slijpschijf, hogedrukreiniger...) is verboden.  
Zorg voor gepaste persoonlijke beschermingsmiddelen: minimaal FFP3-mondmasker (EN 149), wegwerpoverall met kap (minimaal Cat III, type 5/6), wegwerphandschoenen en overschoenen of afspoelbaar schoeisel  
Afval: particulieren kunnen dit luchtdicht en dubbel verpakt aanbieden bij hun recyclagepark (raadpleeg de

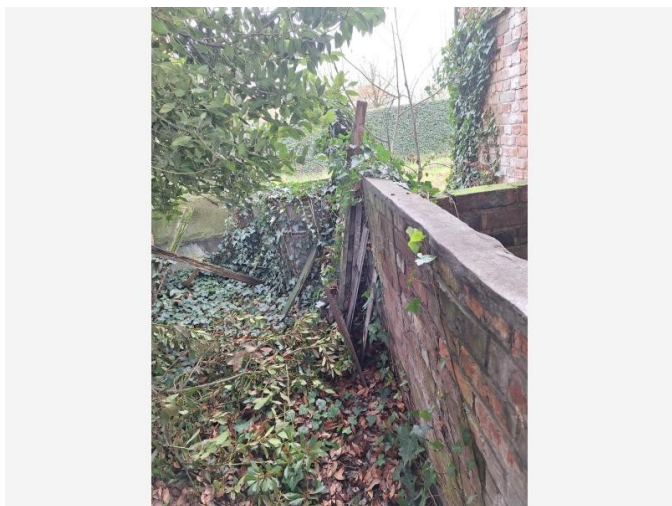
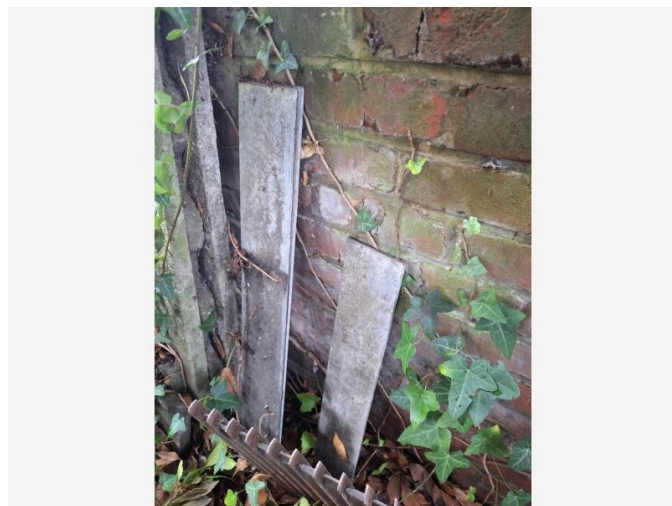
Beschrijving	Platen buiten
Type afvalstof	Betreft stock-voorraad of gedemonteerde asbestmaterialen
Aanwezige resten	Asbestcementplaten worden buiten, achter de woning, bewaard.
Omgeving	Buiten
Primaire drager	Onderdelen - stock
Asbestmaterialen	<ul style="list-style-type: none"><li>Dak- en gevelbekleding - Plaat</li></ul>
Bindmiddel van asbestmateriaal	Cement
Gebondenheid op basis van bindmiddel	Hecht
Hoeveelheid (gewicht - aantal)	<ul style="list-style-type: none"><li>30,00 kg - 1 stuk</li></ul>
Totaal gewicht	30,00 kg
Eenvoudig bereikbaar	Ja
Identificatiemethode	De asbestdeskundige beoordeelt het materiaal als asbestverdacht en dus asbesthoudend, en dit zonder monsternamen.
Opmerking	<p>De hoeveelheid is een beredeneerde schatting waaraan geen rechten worden verleend.</p> <p>Op vraag van de eigenaar is geen staal genomen. De asbesthoudendheid is een aanname. Het is aan te raden een staal te nemen voor eventuele werken, verwijdering of vervanging of voor afbraak.</p>

- Eenvoudige handelingen: mag via doe-het-zelf of door werknemer(s) met opleidingsattest eenvoudige handelingen  
Als dit materiaal verwijderd kan worden zonder het te breken, te beschadigen... , dan mag met dit met eenvoudige handelingen.  
Vermijd stofvorming en stofverspreiding op elk moment van de werken. Bevochtig of fixeer het materiaal.  
Het gebruik van sneldraaiende werktuigen (boormachine, slijpschijf, hogedrukreiniger...) is verboden.  
Zorg voor gepaste persoonlijke beschermingsmiddelen: minimaal FFP3-mondmasker (EN 149), wegwerpoverall met kap (minimaal Cat III, type 5/6), wegwerphandschoenen en overschoenen of afspoelbaar schoeisel  
Afval: particulieren kunnen dit luchtdicht en dubbel verpakt aanbieden bij hun recyclagepark (raadpleeg de

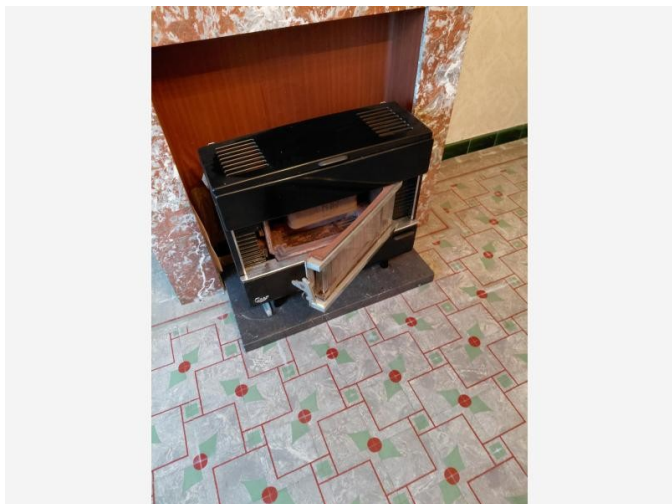
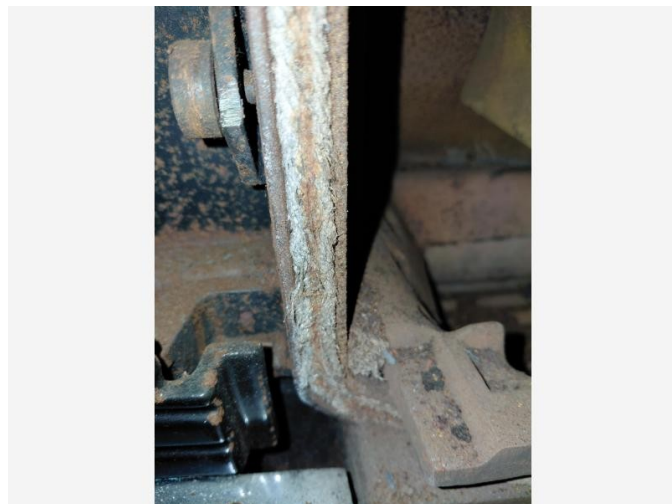
Beschrijving	Koord kachel living
Omgeving	Binnen
Primaire drager	HVAC infrastructuur en uitrusting
Asbestmateriaal	Koord, lint, band, strip
Bindmiddel van asbestmateriaal	Weinig of geen bindmiddel (textiel, bevolking, ...)
Gebondenheid op basis van bindmiddel	Niet-hechtgebonden
Hoeveelheid (lengte - omtrek - aantal)	<ul style="list-style-type: none"> <li>• 1,50 m - 2,00 cm - 1 stuk</li> </ul>
Totale oppervlakte	0,03 m <sup>2</sup>
Eenvoudig bereikbaar	Ja
Bevestigingswijze	<ul style="list-style-type: none"> <li>• Geklemd</li> <li>• Verlijmd, ingegoten, versmeerd</li> </ul>
Identificatiemethode	<p>De asbestdeskundige beoordeelt het materiaal als asbestverdacht en dus asbesthoudend, en dit zonder monstername.</p> <p>Motivatie: De opdrachtgever weigert om het materiaal te laten bemonsteren.</p>
Destructieve handeling voor identificatie	Nee
Opmerking	<p>Hoeveelheid is een inschatting, waaraan geen rechten zijn verleend.</p> <p>Op vraag van de eigenaar is geen staal genomen, De asbesthoudendheid is dus een aanname. Het is aan te raden een staal te nemen voor eventuele werken, verwijdering of vervanging of voor afbraak.</p>

Het materiaal moet volledig gefixeerd kunnen worden voor de verwijdering. Als dit materiaal kan verwijderd worden zonder te breken, scheuren, beschadigen... en het asbest gefixeerd is, dan kan dit met eenvoudige handelingen.

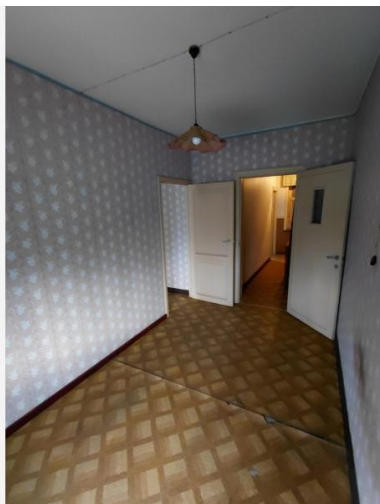
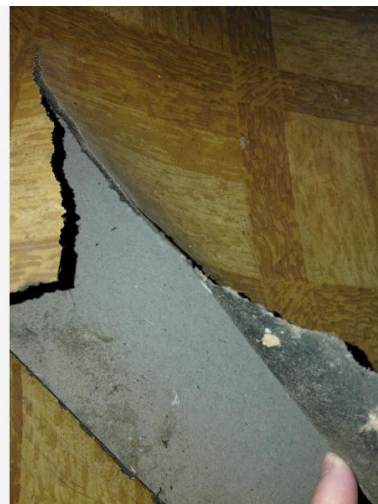
Beschrijving	Vloerzeil bovenverdieping
Omgeving	Binnen
Primaire drager	Vloer
Asbestmateriaal	Prefab - afwerking - Vloerzeil
Bindmiddel van asbestmateriaal	Kunststof of -hars
Gebondenheid op basis van bindmiddel	Hecht
Hoeveelheid (oppervlakte - aantal)	<ul style="list-style-type: none"> <li>• 46,00 m<sup>2</sup> - 1 stuk</li> </ul>
Totale oppervlakte	46,00 m <sup>2</sup>
Eenvoudig bereikbaar	Ja
Bevestigingswijze	<ul style="list-style-type: none"> <li>• Onbekend</li> </ul>
Identificatiemethode	<p>De asbestdeskundige beoordeelt het materiaal als asbestverdacht en dus asbesthoudend, en dit zonder monsternamen.</p> <p>Motivatie: De opdrachtgever weigert om het materiaal te laten bemonsteren.</p>
Destructieve handeling voor identificatie	Nee
Opmerking	<p>De hoeveelheid is een beredeneerde schatting waaraan geen rechten worden verleend.</p> <p>Op vraag van de eigenaar is geen staal genomen. De asbtsthoudendheid is dus een aanname. Het is aan te raden een staal te nemen voor eventuele werken, verwijdering of vervanging of voor afbraak.</p>

- Eenvoudige handelingen: mag via doe-het-zelf of door werknemer(s) met opleidingsattest eenvoudige handelingen  
Als dit materiaal verwijderd kan worden zonder het te breken, te beschadigen... , dan mag met dit met eenvoudige handelingen.  
Vermijd stofvorming en stofverspreiding op elk moment van de werken. Bevochtig of fixeer het materiaal.  
Het gebruik van sneldraaiende werktuigen (boormachine, slijpschijf, hogedrukreiniger...) is verboden.  
Zorg voor gepaste persoonlijke beschermingsmiddelen: minimaal FFP3-mondmasker (EN 149), wegwerpoverall met kap (minimaal Cat III, type 5/6), wegwerphandschoenen en overschoenen of afspoelbaar schoeisel  
Afval: particulieren kunnen dit luchtdicht en dubbel verpakt aanbieden bij hun recyclagepark (raadpleeg de

Dit betreft een hechtgebonden asbestmateriaal dat bij de verwijdering hoogstwaarschijnlijk gebroken of gescheurd zal worden. Het verwijderen van deze toepassing kan een grote vezelvrijgave tot gevolg hebben. Deze toepassing kan enkel verwijderd worden in een hermetische zone door een erkend asbestverwijderaar.

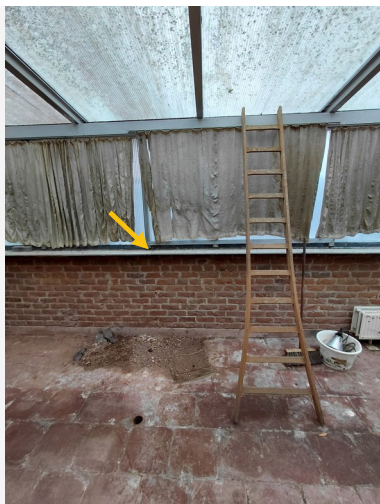
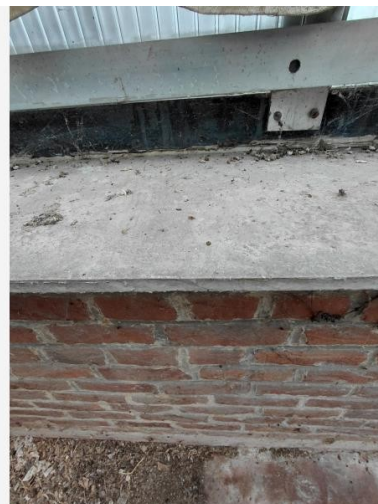
Beschrijving	Vensterbanken garage binnen
Omgeving	Binnen
Primaire drager	Wandopening verticaal (raam, deur, ...)
Asbestmateriaal	Plaat, paneel, tablet - Generiek
Bindmiddel van asbestmateriaal	Cement
Gebondenheid op basis van bindmiddel	Hecht
Hoeveelheid (oppervlakte - dikte - aantal)	<ul style="list-style-type: none"> <li>• 4,50 m<sup>2</sup> - 2,00 cm - 1 stuk</li> </ul>
Totaal volume	0,09 m <sup>3</sup>
Eenvoudig bereikbaar	Ja
Bevestigingswijze	<ul style="list-style-type: none"> <li>• Geklemd</li> </ul>
Identificatiemethode	<p>De asbestdeskundige beoordeelt het materiaal als asbestverdacht en dus asbesthoudend, en dit zonder monsternamen.</p> <p>Motivatie: De opdrachtgever weigert om het materiaal te laten bemonsteren.</p>
Destructieve handeling voor identificatie	Nee
Opmerking	<p>De hoeveelheid is een beredeneerde schatting waaraan geen rechten worden verleend.</p> <p>Op vraag van de eigenaar is geen staal genomen. De asbesthoudendheid is dus een aanname. Het is aan te raden een staal te nemen voor eventuele werken, verwijdering of vervanging of voor afbraak.</p>

- Eenvoudige handelingen: mag via doe-het-zelf of door werknemer(s) met opleidingsattest eenvoudige handelingen  
Als dit materiaal verwijderd kan worden zonder het te breken, te beschadigen... , dan mag met dit met eenvoudige handelingen.  
Vermijd stofvorming en stofverspreiding op elk moment van de werken. Bevochtig of fixeer het materiaal.  
Het gebruik van sneldraaiende werktuigen (boormachine, slijpschijf, hogedrukreiniger...) is verboden.  
Zorg voor gepaste persoonlijke beschermingsmiddelen: minimaal FFP3-mondmasker (EN 149), wegwerpoverall met kap (minimaal Cat III, type 5/6), wegwerphandschoenen en overschoenen of afspoelbaar schoeisel  
Afval: particulieren kunnen dit luchtdicht en dubbel verpakt aanbieden bij hun recyclagepark (raadpleeg de

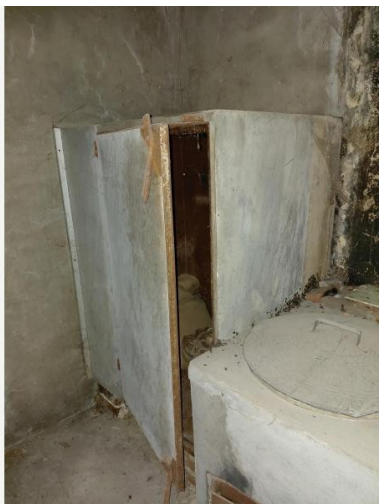
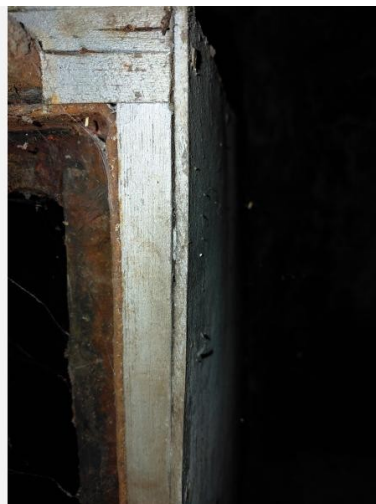
Beschrijving	Platen aan rookoven
Omgeving	Binnen
Primaire drager	Procesinfrastructuur (bedrijfsactiviteit)
Asbestmateriaal	Plaat, paneel, tablet - Type Menuiserie
Bindmiddel van asbestmateriaal	Cement
Gebondenheid op basis van bindmiddel	Hecht
Hoeveelheid (oppervlakte - dikte - aantal)	<ul style="list-style-type: none"> <li>• 25,00 m<sup>2</sup> - 0,40 cm - 1 stuk</li> </ul>
Totaal volume	0,10 m <sup>3</sup>
Eenvoudig bereikbaar	Ja
Bevestigingswijze	<ul style="list-style-type: none"> <li>• Genageld, geniet</li> </ul>
Identificatiemethode	<p>De asbestdeskundige beoordeelt het materiaal als asbestverdacht en dus asbesthoudend, en dit zonder monsternamen.</p> <p>Motivatie: De opdrachtgever weigert om het materiaal te laten bemonsteren.</p>
Destructieve handeling voor identificatie	Nee
Opmerking	<p>De hoeveelheid is een berekende schatting waaraan geen rechten worden verleend.</p> <p>Op vraag van de eigenaar is geen staal genomen, De asbesthoudendheid is dus een aanname. Het is aan te raden een staal te nemen voor eventuele werken, verwijdering of vervanging of voor afbraak.</p>

- Eenvoudige handelingen: mag via doe-het-zelf of door werknemer(s) met opleidingsattest eenvoudige handelingen  
Als dit materiaal verwijderd kan worden zonder het te breken, te beschadigen... , dan mag met dit met eenvoudige handelingen.  
Vermijd stofvorming en stofverspreiding op elk moment van de werken. Bevochtig of fixeer het materiaal.  
Het gebruik van sneldraaiende werktuigen (boormachine, slijpschijf, hogedrukreiniger...) is verboden.  
Zorg voor gepaste persoonlijke beschermingsmiddelen: minimaal FFP3-mondmasker (EN 149), wegwerpoverall met kap (minimaal Cat III, type 5/6), wegwerphandschoenen en overschoenen of afspoelbaar schoeisel  
Afval: particulieren kunnen dit luchtdicht en dubbel verpakt aanbieden bij hun recyclagepark (raadpleeg de

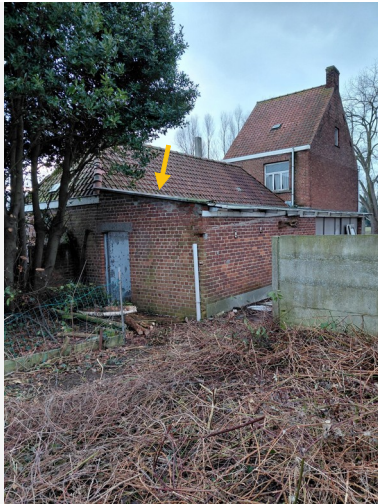
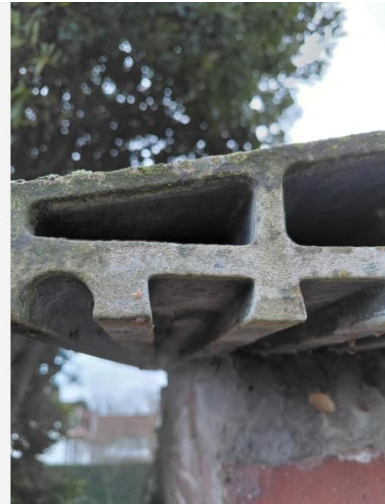
<b>Eindbeoordeling materiaalrisico</b>	Verhoogd materiaalrisico en/of verhoogde kans op vezelvrijgave
<b>Opmerking</b>	Bemossing zorgt voor de toestand Matig beschadigd, matig verweerd. het ontmossen van deze toepassing is niet toegestaan.  Crocidoliet is een aanname bij gebrek aan staalname.  Een staalname kan een andere asbestsoort met zich meebrengen en de risico beoordelig beïnvloeden

Beschrijving	Dekstenen muur
Omgeving	Buiten
Primaire drager	Wand buitenschil
Asbestmateriaal	Deksteen, muurkap - Hol
Bindmiddel van asbestmateriaal	Cement
Gebondenheid op basis van bindmiddel	Hecht
Hoeveelheid (oppervlakte - dikte - aantal)	<ul style="list-style-type: none"> <li>• 3,00 m<sup>2</sup> - 10,00 cm - 1 stuk</li> </ul>
Totaal volume	0,30 m <sup>3</sup>
Eenvoudig bereikbaar	Ja
Bevestigingswijze	<ul style="list-style-type: none"> <li>• Verlijmd, ingegoten, versmeerd</li> </ul>
Identificatiemethode	<p>De asbestdeskundige beoordeelt het materiaal als asbestverdacht en dus asbesthoudend, en dit zonder monsternamen.</p> <p>Motivatie: De opdrachtgever weigert om het materiaal te laten bemonsteren.</p>
Destructieve handeling voor identificatie	Nee
Opmerking	<p>De hoeveelheid is een beredeneerde schatting waaraan geen rechten worden verleend.</p> <p>Op vraag van de eigenaar is geen staal genomen, De asbesthoudendheid is dus een aanname. Het is aan te raden een staal te nemen voor eventuele werken, verwijdering of vervanging of voor afbraak.</p>

- Eenvoudige handelingen: mag via doe-het-zelf of door werknemer(s) met opleidingsattest eenvoudige handelingen  
Als dit materiaal verwijderd kan worden zonder het te breken, te beschadigen... , dan mag met dit met eenvoudige handelingen.  
Vermijd stofvorming en stofverspreiding op elk moment van de werken. Bevochtig of fixeer het materiaal.  
Het gebruik van sneldraaiende werktuigen (boormachine, slijpschijf, hogedrukreiniger...) is verboden.  
Zorg voor gepaste persoonlijke beschermingsmiddelen: minimaal FFP3-mondmasker (EN 149), wegwerpoverall met kap (minimaal Cat III, type 5/6), wegwerphandschoenen en overschoenen of afspoelbaar schoeisel  
Afval: particulieren kunnen dit dubbel en luchtdicht verpakt aanbieden bij hun recyclagepark (raadpleeg de

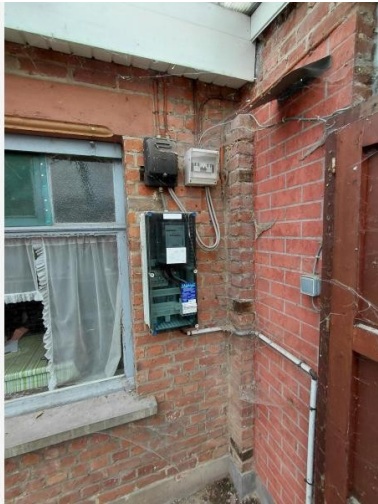
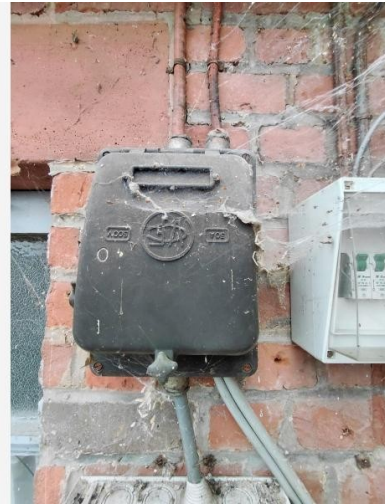
Beschrijving	Bakeliet elektriciteitskastjes in kelder
Omgeving	Binnen
Primaire drager	Communicatie en elektrische infrastructuur en uitrusting
Asbestmateriaal	Plaat, paneel, tablet - Type Bakeliet
Bindmiddel van asbestmateriaal	Kunststof of -hars
Gebondenheid op basis van bindmiddel	Hecht
Hoeveelheid (oppervlakte - dikte - aantal)	<ul style="list-style-type: none"> <li>• 1,00 m<sup>2</sup> - 0,40 cm - 3 stuks</li> </ul>
Totaal volume	0,012 m <sup>3</sup>
Eenvoudig bereikbaar	Ja
Bevestigingswijze	<ul style="list-style-type: none"> <li>• Geschroefd</li> </ul>
Identificatiemethode	<p>De asbestdeskundige beoordeelt het materiaal als asbestverdacht en dus asbesthoudend, en dit zonder monstername.</p> <p>Motivatie: De opdrachtgever weigert om het materiaal te laten bemonsteren.</p>
Destructieve handeling voor identificatie	Nee
Opmerking	<p>De hoeveelheid is een beredeneerde schatting waaraan geen rechten worden verleend.</p> <p>Op vraag van de eigenaar is geen staal genomen, De asbesthoudendheid is dus een aanname. Het is aan te raden een staal te nemen voor eventuele werken, verwijdering of vervanging of voor afbraak.</p> <p>Opgelet: deze materialen kunnen eigendom zijn van een nutsmaatschappij. Dan is verwijdering zonder toestemming niet mogelijk.</p>

Vermijd stofvorming en stofverspreiding op elk moment van de werken. Bevochtig of fixeer het materiaal.

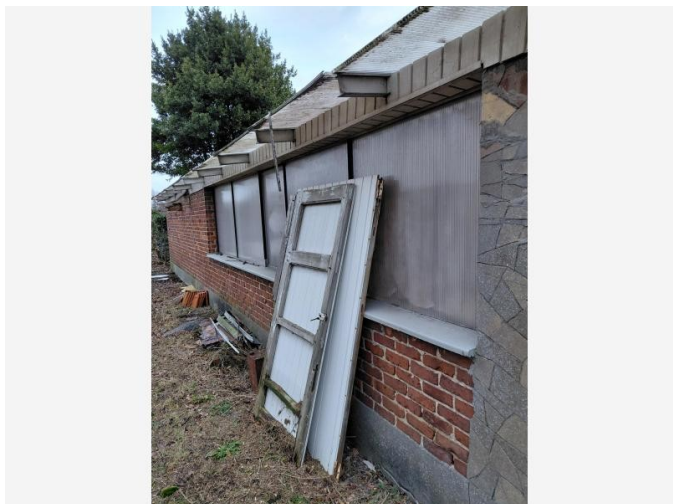
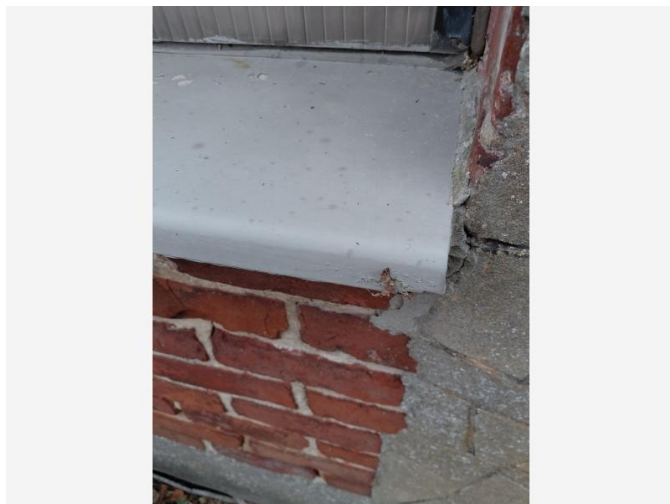
Beschrijving	Vensterbanken garage buiten
Omgeving	Buiten
Primaire drager	Wandopening verticaal (raam, deur, ...)
Asbestmateriaal	Plaat, paneel, tablet - Generiek
Bindmiddel van asbestmateriaal	Cement
Gebondenheid op basis van bindmiddel	Hecht
Hoeveelheid (oppervlakte - dikte - aantal)	• 2,50 m <sup>2</sup> - 2,00 cm - 1 stuk
Totaal volume	0,05 m <sup>3</sup>
Eenvoudig bereikbaar	Ja
Bevestigingswijze	• Geklemd
Identificatiemethode	De asbestdeskundige beoordeelt het materiaal als asbestverdacht en dus asbesthoudend, en dit zonder monsternamen.  Motivatie: De opdrachtgever weigert om het materiaal te laten bemonsteren.
Destructieve handeling voor identificatie	Nee
Opmerking	De hoeveelheid is een beredeneerde schatting waaraan geen rechten worden verleend.  Op vraag van de eigenaar is geen staal genomen. De asbesthoudendheid is dus een aanname. Het is aan te raden een staal te nemen voor eventuele werken, verwijdering of vervanging of voor afbraak.

- Eenvoudige handelingen: mag via doe-het-zelf of door werknemer(s) met opleidingsattest eenvoudige handelingen  
Als dit materiaal verwijderd kan worden zonder het te breken, te beschadigen... , dan mag met dit met eenvoudige handelingen.  
Vermijd stofvorming en stofverspreiding op elk moment van de werken. Bevochtig of fixeer het materiaal.  
Het gebruik van sneldraaiende werktuigen (boormachine, slijpschijf, hogedrukreiniger...) is verboden.  
Zorg voor gepaste persoonlijke beschermingsmiddelen: minimaal FFP3-mondmasker (EN 149), wegwerpoverall met kap (minimaal Cat III, type 5/6), wegwerphandschoenen en overschoenen of afspoelbaar schoeisel

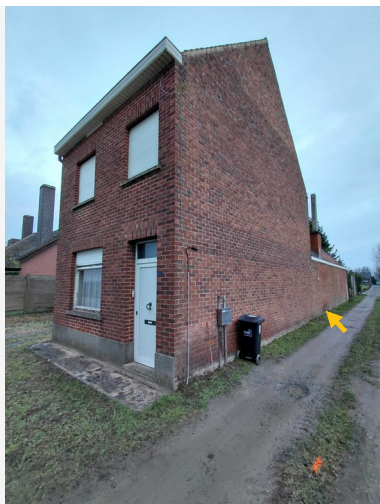
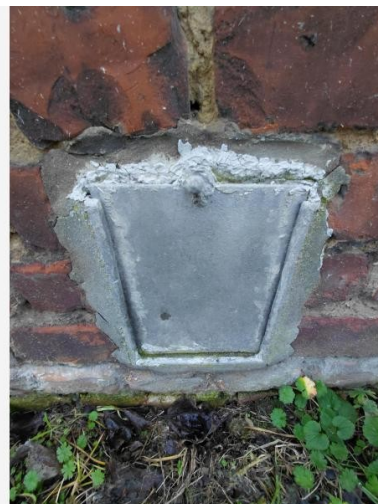
<b>Eindbeoordeling materiaalrisico</b>	Laag materiaalrisico en/of verlaagde kans op vezelvrijgave
<b>Opmerking</b>	Crocidoliet is een aanname bij gebrek aan staalname.  Een staalname kan een andere asbestsoort met zich meebrengen en de risico beoordeling beïnvloeden.

Beschrijving	Roetluik in asbestcement
Omgeving	Buiten
Primaire drager	HVAC infrastructuur en uitrusting
Asbestmateriaal	Brandwerende afsluiting (prefab geheel) - Luik
Bindmiddel van asbestmateriaal	Cement
Gebondenheid op basis van bindmiddel	Hecht
Hoeveelheid (gewicht - aantal)	<ul style="list-style-type: none"><li>• 1,50 kg - 1 stuk</li></ul>
Totaal gewicht	1,50 kg
Eenvoudig bereikbaar	Ja
Bevestigingswijze	<ul style="list-style-type: none"><li>• Los (al dan niet bedekt)</li><li>• Verlijmd, ingegoten, versmeerd</li></ul>
Identificatiemethode	<p>De asbestdeskundige beoordeelt het materiaal als asbestverdacht en dus asbesthoudend, en dit zonder monstername.</p> <p>Motivatie: De opdrachtgever weigert om het materiaal te laten bemonsteren.</p>
Destructieve handeling voor identificatie	Nee
Opmerking	<p>De hoeveelheid is een beredeneerde schatting waaraan geen rechten worden verleend.</p> <p>Op vraag van de eigenaar is geen staal genomen. De asbesthoudendheid is dus een aanname. Het is aan te raden een staal te nemen voor eventuele werken, verwijdering of vervanging of voor afbraak.</p>

- Eenvoudige handelingen: mag via doe-het-zelf of door werknemer(s) met opleidingsattest eenvoudige handelingen  
RAIs dit materiaal verwijderd kan worden zonder het te breken, te beschadigen... , dan mag met dit met eenvoudige handelingen.  
Vermijd stofvorming en stofverspreiding op elk moment van de werken. Bevochtig of fixeer het materiaal.  
Het gebruik van sneldraaiende werktuigen (boormachine, slijpschijf, hogedrukreiniger...) is verboden.  
Zorg voor gepaste persoonlijke beschermingsmiddelen: minimaal FFP3-mondmasker (EN 149), wegwerpoverall met kap (minimaal Cat III, type 5/6), wegwerphandschoenen en overschoenen of afspoelbaar schoeisel

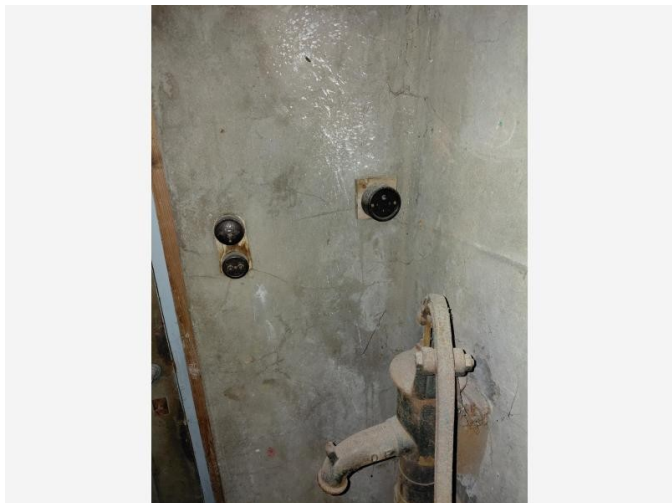
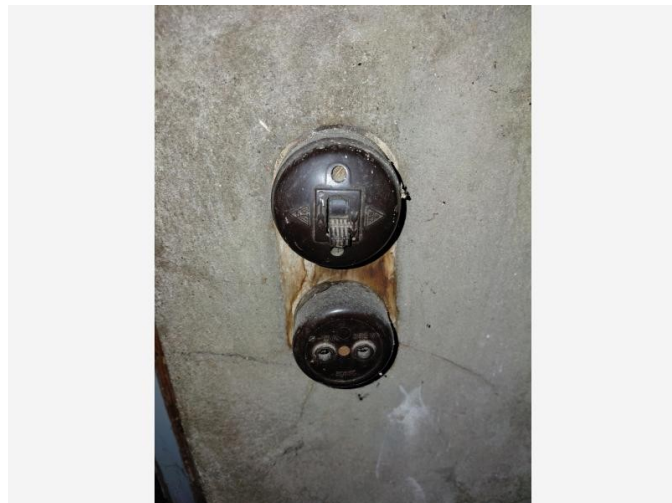
Beschrijving	Bakeliet stopcontacten en schakelaars in het gebouw
Omgeving	Binnen
Primaire drager	Communicatie en elektrische infrastructuur en uitrusting
Asbestmateriaal	Plaat, paneel, tablet - Type Bakeliet
Bindmiddel van asbestmateriaal	Kunststof of -hars
Gebondenheid op basis van bindmiddel	Hecht
Hoeveelheid (oppervlakte - dikte - aantal)	<ul style="list-style-type: none"> <li>• 0,50 m<sup>2</sup> - 1,00 cm - 15 stuks</li> </ul>
Totaal volume	0,075 m <sup>3</sup>
Eenvoudig bereikbaar	Ja
Bevestigingswijze	<ul style="list-style-type: none"> <li>• Geschroefd</li> </ul>
Identificatiemethode	<p>De asbestdeskundige beoordeelt het materiaal als asbestverdacht en dus asbesthoudend, en dit zonder monsternamen.</p> <p>Motivatie: De opdrachtgever weigert om het materiaal te laten bemonsteren.</p>
Destructieve handeling voor identificatie	Nee
Opmerking	<p>De hoeveelheid is een beredeneerde schatting waaraan geen rechten worden verleend.</p> <p>Op vraag van de eigenaar is geen staal genomen, De asbesthoudendheid is dus een aanname. Het is aan te raden een staal te nemen voor eventuele werken, verwijdering of vervanging of voor afbraak.</p>

Vermijd stofvorming en stofverspreiding op elk moment van de werken. Bevochtig of fixeer het materiaal.

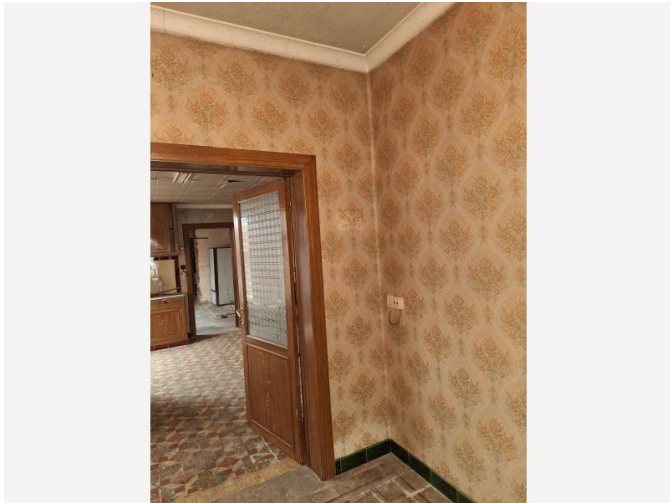
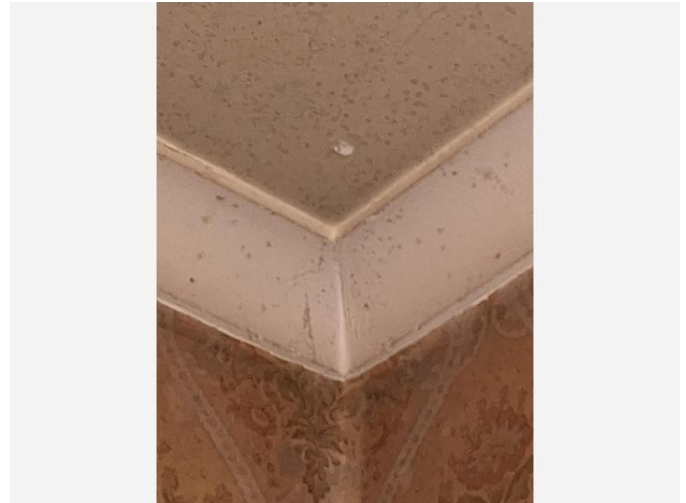
## Fiche 24: Pleisterwerk plafond

Geen asbest

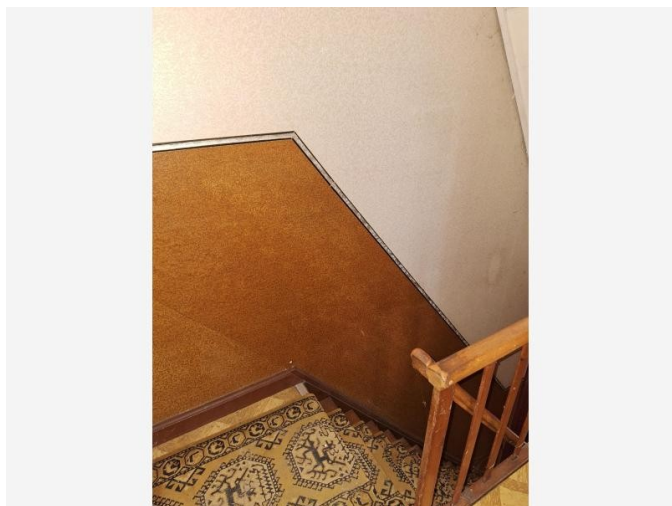
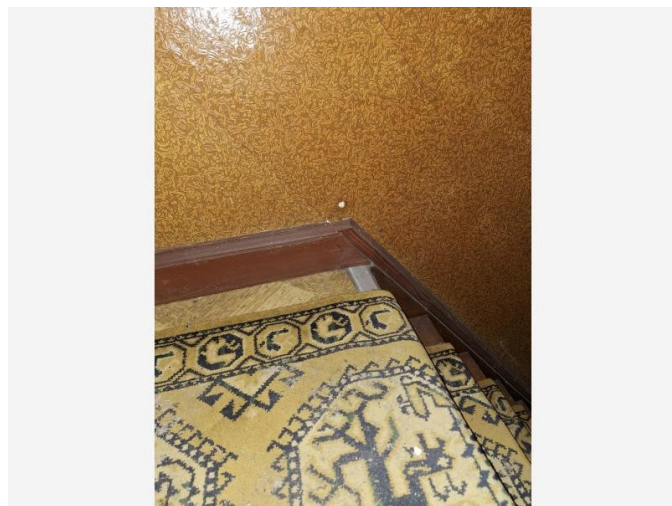
## Fiche 25: Pleisterwerk muren

Geen asbest

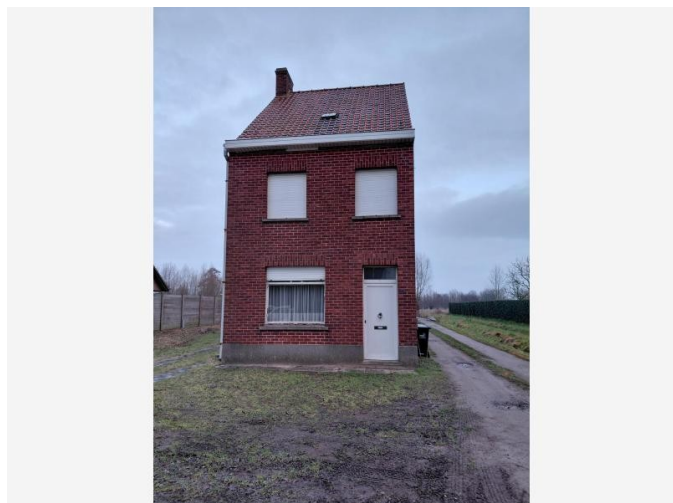
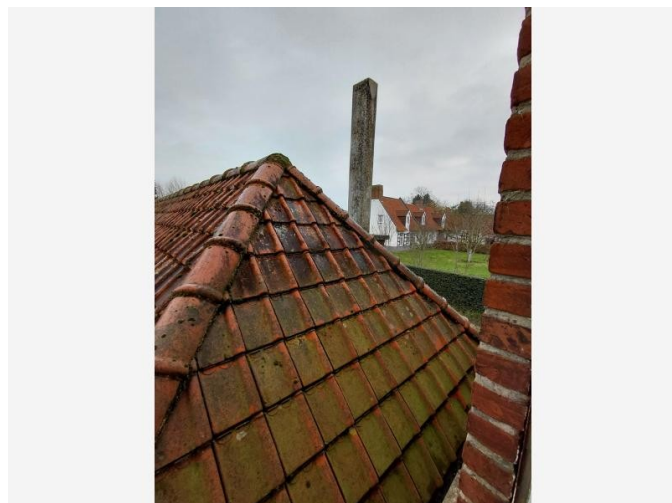
### Fiche 26: Dakpannen op woning

Beschrijving	Notitie	Terug te vinden op plannen
Fiche 26: Dakpannen op woning	Ter plaatse werden gebouwen waargenomen met pannendaken. De dakpannen zijn bij visuele inspectie geïdentificeerd als keramische dakpannen. Conform de gangbare praktijk in asbestinventarisatie worden dakpannen niet als asbestverdacht materiaal beschouwd.	-
