# Asbestinventarisatattest

Waregemsesteenweg 137, 9770 Kruisem

Attestnummer : 20260601-000271.000

**Niet-asbestveilig**

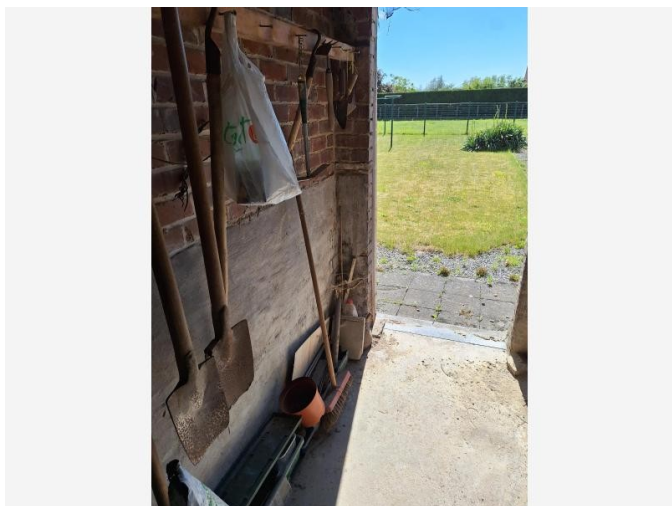
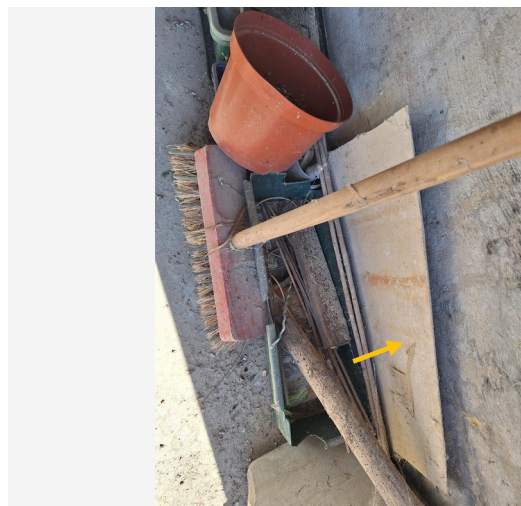
| Opmerking | <p>In de berging ligt een plaat, vermoedelijk van het onderdak, opgeborgen.</p> <p>De hoeveelheid is een beredeneerde schatting waaraan geen rechten worden verleend. De asbesthoudendheid is een aanname. Het is aan te raden een staal te nemen voor eventuele werken, verwijdering of vervanging of voor afbraak.</p> |

**Dringend verwijderen**

- Verwijder het asbestafval.
- Voer bijkomende staalname(s) uit.

- Eenvoudige handelingen: mag via doe-het-zelf of door werknemer(s) met opleidingsattest eenvoudige handelingen  
Als dit materiaal verwijderd kan worden zonder het te breken, te beschadigen... , dan mag met dit met eenvoudige handelingen.

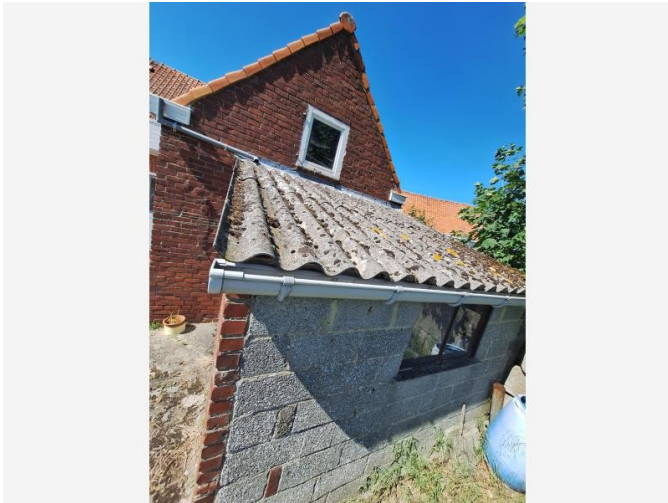
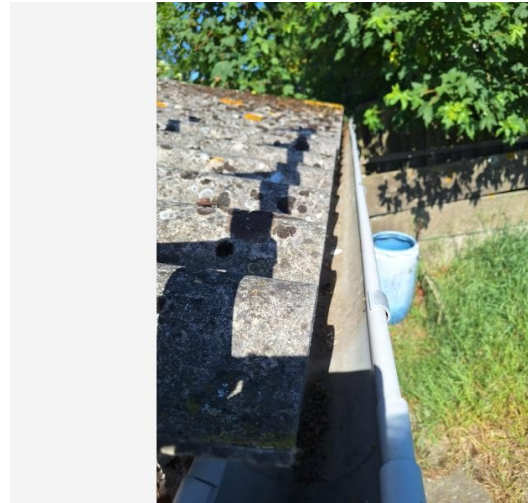
| Opmerking | <p>De oppervlakte is een beredeneerde schatting waaraan geen rechten worden verleend.</p> <p>Op vraag van de eigenaar is geen staal genomen. De asbesthoudendheid is dus een aanname. Het is aan te raden een staal te nemen voor eventuele werken, verwijdering of vervanging of voor afbraak.</p> |

- Eenvoudige handelingen: mag via doe-het-zelf of door werknemer(s) met opleidingsattest eenvoudige handelingen  
De asbestcontaminatie kan worden verwijderd d.m.v. stofzuigers met absoluutfilter en/of vochtige doeken.  
Stofvorming dient vermeden te worden. Het gebruik van mechanische werktuigen (perslucht, hoge druk, gewone stofzuiger,...) is verboden.  
Het is aangewezen deze toepassing te laten verwijderen door iemand met opleidingsattest éénvoudige handelingen of een erkend verwijderaar.  
Zorg voor gepaste persoonlijke beschermingsmiddelen: minimaal FFP3-mondmasker (EN 149), wegwerpoverall (minimaal Cat III, type 5/6), wegwerphandschoenen, overschoenen of afspoelbaar schoeisel.  
Afval: Een recyclagepark aanvaardt geen niet-hechtgebonden asbestafval. Het niethechtgebonden

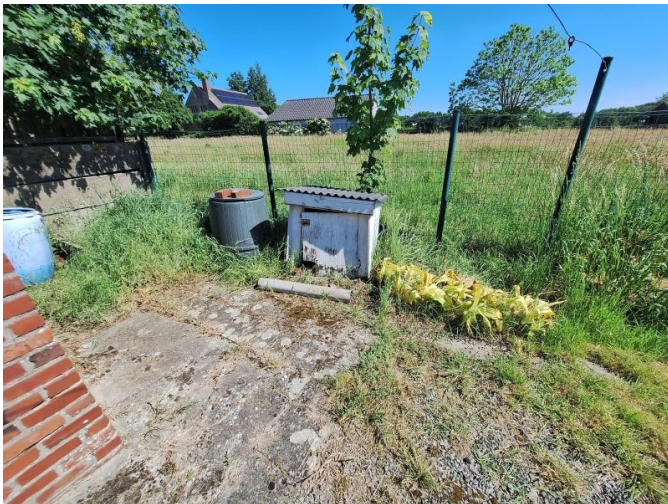
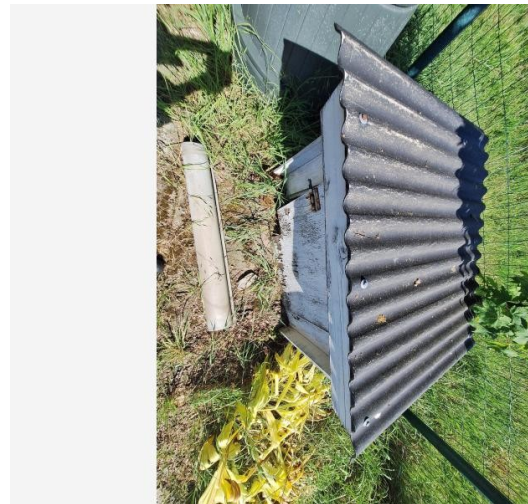
| Opmerking | <p>Hoeveelheid materiaal is een schatting, waaraan geen rechten worden verleend.</p> <p>Op vraag van de eigenaar is geen staal genomen. De asbesthoudendheid is dus een aanname. Het is aan te raden een staal te nemen voor eventuele werken, verwijdering of vervanging of voor afbraak.</p> |

| Opmerking | Het ontmossen van deze toepassing is niet toegestaan.<br><br>Crocidoliet is een aanname bij gebrek aan staalname. Een staalname kan een andere asbestsoort met zich meebrengen en de risico beoordeelig beïnvloeden |

- Eenvoudige handelingen: mag via doe-het-zelf of door werknemer(s) met opleidingsattest eenvoudige handelingen  
Als dit materiaal verwijderd kan worden zonder het te breken, te beschadigen... , dan mag met dit met eenvoudige handelingen. Vermijd stofvorming en stofverspreiding op elk moment van de werken. Bevochtig of fixeer het materiaal. Het gebruik van sneldraaiende werktuigen (boormachine, slijpschijf, hogedrukreiniger...) is verboden. Zorg voor gepaste persoonlijke beschermingsmiddelen: minimaal FFP3-mondmasker (EN 149), wegwerpoverall met kap (minimaal Cat III, type 5/6), wegwerphandschoenen en overschoenen of afspoelbaar schoeisel Afval: particulieren kunnen dit luchtdicht en dubbel verpakt aanbieden bij hun recyclagepark (raadpleeg de voorwaarden van uw recyclagepark). Bij verwijdering door

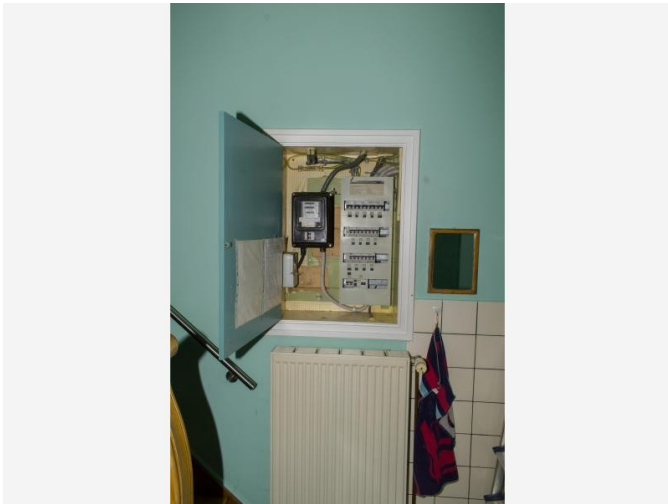
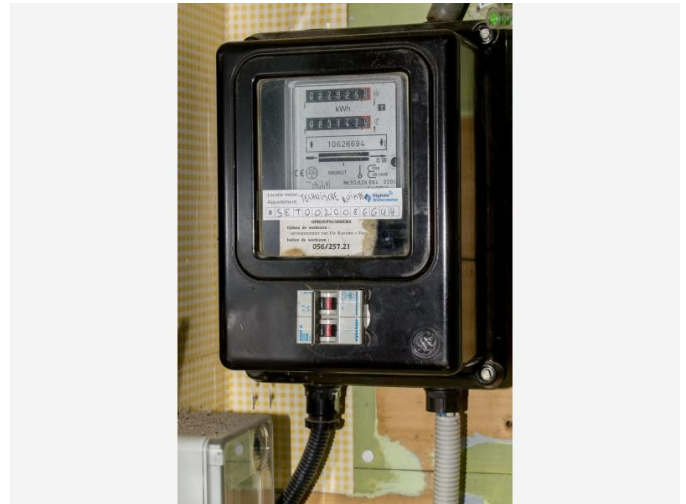
## Fiche 8: bakeliet tellerkast en/of plonskasten - Netbeheerder

| Opmerking | <p>Deze oppervlakte is niet gemeten maar eerder symbolisch voor alle aanwezige materialen.</p> <p>Opgelet: kasten zijn eigendom van de nutsmaatschappij.</p> <p>De asbesthoudendheid is een aanname. Het is aan te raden een staal te nemen voor eventuele werken, verwijdering of vervanging of voor afbraak.</p> |

- Eenvoudige handelingen: mag via doe-het-zelf of door werknemer(s) met opleidingsattest eenvoudige handelingen  
Opgelet: deze materialen zijn eigendom van de nutsmaatschappij/netbeheerder en mogen enkel door de netbeheerder worden verwijderd. Als dit materiaal verwijderd kan worden zonder het te breken, te beschadigen... , dan mag met dit met eenvoudige handelingen. Vermijd stofvorming en stofverspreiding op elk moment van de werken. Bevochtig of fixeër het materiaal. Het gebruik van sneldraaiende werktuigen (boormachine, slijpschijf, hogedrukreiniger...) is verboden. Zorg voor gepaste persoonlijke beschermingsmiddelen: minimaal FFP3-mondmasker (EN 149), wegwerpoverall met kap (minimaal Cat III, type 5/6), wegwerphandschoenen en overschoenen of afspoelbaar schoeisel Afval: particulieren kunnen dit luchtdicht en dubbel verpakt aanbieden bij hun recyclagepark (raadpleeg de voorwaarden van uw recyclagepark). Bij verwijdering door een aannemer of erkend asbestverwijderaar staat die normaal zelf in
