# Asbestinventarisatetest

Keuze 16, 9031 Gent

Attestnummer : 20240406-000056.000

Uitgegeven op : 06.04.2024

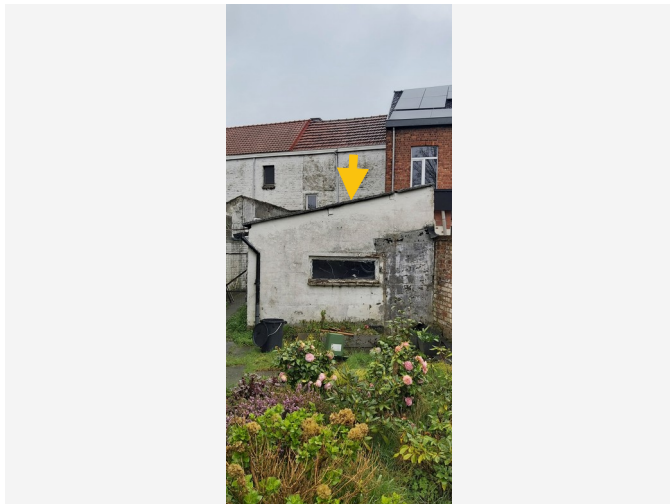
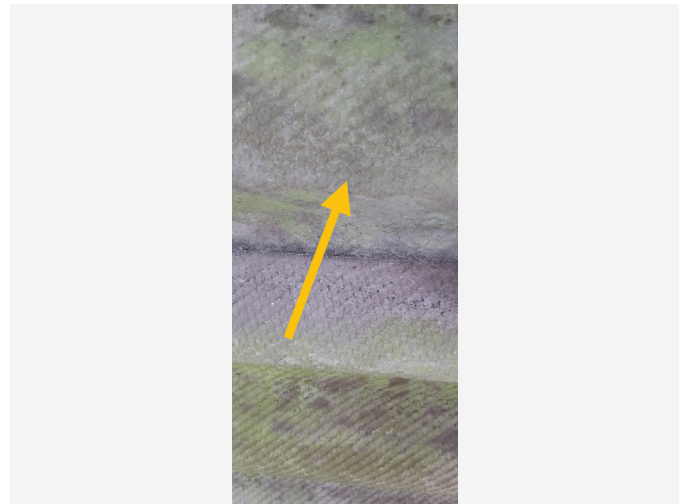
Het asbestmateriaal valt onder de mijlpaal van 2040.

Eindbeoordeling materiaalrisico	Hoog materiaalrisico en/of hoge kans op vezelvrijgave
---------------------------------	-------------------------------------------------------

Gebondenheid	Categorie 1: hechtgebonden in oorsprong
Asbestsoort (vezeltype)	Crocidoliet aanwezig
Asbestconcentratie	Laag (< 50%)
Afschermingsgraad van het gehele materiaal	Geheel of deels (ook) vrij aan de binnenlucht
Toestand van het materiaal	Matig beschadigd, matig verweerd

Beschrijving	golfplaat bijgebouw
Omgeving	Binnen
Primaire drager	Schuin dak
Asbestmateriaal	Dak- en gevelbekleding - Golfplaat
Bindmiddel van asbestmateriaal	Cement
Gebondenheid op basis van bindmiddel	Hecht
Hoeveelheid (oppervlakte - aantal)	<ul style="list-style-type: none"><li>• 18,60 m<sup>2</sup> - 1 stuk</li></ul>
Totale oppervlakte	18,60 m <sup>2</sup>
Eenvoudig bereikbaar	Ja
Bevestigingswijze	<ul style="list-style-type: none"><li>• Genageld, geniet</li></ul>
Identificatiemethode	Vaststelling zonder monsternamen

**Dringend verwijderen**

- Verwijder dit asbestmateriaal zo snel mogelijk. Volg de toestand goed op.

- Eenvoudige handelingen: mag via doe-het-zelf of door werknemer(s) met opleidingsattest eenvoudige handelingen  
Eenvoudige handelingen: Enkel door werknemer(s) met opleidingsattest, omzichtig los te wrikken van draagstructuur

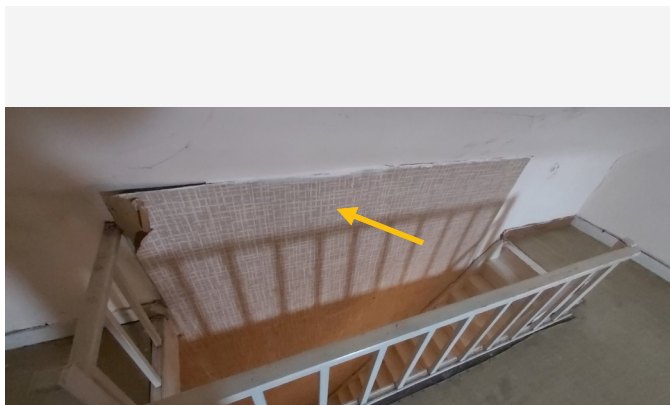
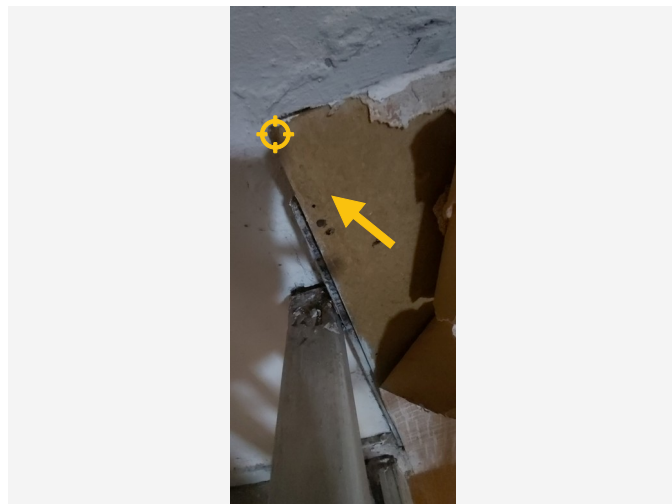
Het asbestmateriaal valt onder de mijlpaal van 2040.

Eindbeoordeling materiaalrisico	Zeer laag materiaalrisico en/of zeer lage kans op vezelvrijgave
---------------------------------	-----------------------------------------------------------------

Gebondenheid	Categorie 1: hechtgebonden in oorsprong
Asbestsoort (vezeltype)	Alleen chrysotiel
Asbestconcentratie	Laag (< 50%)
Afschermingsgraad van het gehele materiaal	Geheel of deels (ook) vrij aan de binnenlucht
Toestand van het materiaal	Onbeschadigd, niet verweerd

#	Type	Referentie	Resultaat
2.1	Puntmonster	01	Chrysotiel

Beschrijving	plaat aan traphal
Omgeving	Binnen
Primaire drager	Binnenwand
Asbestmateriaal	Dak- en gevelbekleding - Plaat
Bindmiddel van asbestmateriaal	Cement
Gebondenheid op basis van bindmiddel	Hecht
Hoeveelheid (oppervlakte - dikte - aantal)	• 20,00 m <sup>2</sup> - 1,00 cm - 1 stuk
Totaal volume	0,20 m <sup>3</sup>

Zorgvuldig beheren

- Zorg voor een veilig beheer en verwijder dit asbestmateriaal wanneer het bij werken eenvoudig bereikbaar wordt. Controleer de toestand jaarlijks op wijzigingen.

- Eenvoudige handelingen: mag via doe-het-zelf of door werknemer(s) met opleidingsattest eenvoudige handelingen  
In zijn geheel te verwijderen door werknemers met opleidingsattest

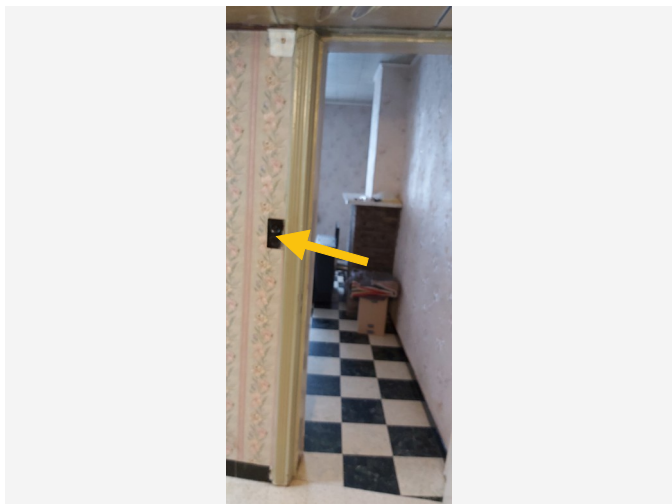
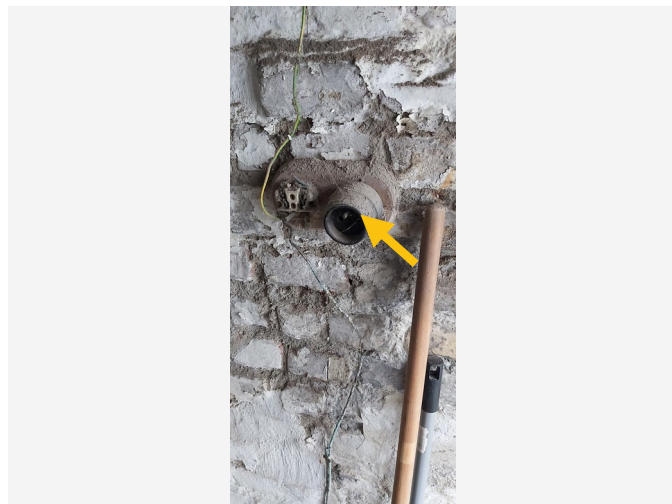
Het asbestmateriaal valt onder de mijlpaal van 2040.

Eindbeoordeling materiaalrisico	Zeer laag materiaalrisico en/of zeer lage kans op vezelvrijgave
---------------------------------	-----------------------------------------------------------------

Gebondenheid	Categorie 1: hechtgebonden in oorsprong
Asbestsoort (vezeltype)	Alleen chrysotiel
Asbestconcentratie	Laag (< 50%)
Afschermingsgraad van het gehele materiaal	Geheel of deels (ook) vrij aan de binnenlucht
Toestand van het materiaal	Onbeschadigd, niet verweerd

Beschrijving	Schakelaars en stopcontacten in bakeliet
Omgeving	Binnen
Primaire drager	Communicatie en elektrische infrastructuur en uitrusting
Asbestmateriaal	Plaat, paneel, tablet - Type Bakeliet
Bindmiddel van asbestmateriaal	Kunststof of -hars
Gebondenheid op basis van bindmiddel	Hecht
Hoeveelheid (oppervlakte - dikte - aantal)	• 0,01 m <sup>2</sup> - 1,00 cm - 8 stuks
Totaal volume	< 0,001 m <sup>3</sup>
Eenvoudig bereikbaar	Ja
Bevestigingswijze	• Geschroefd
Identificatiemethode	Vaststelling zonder monsternamen

Zorgvuldig beheren

- Zorg voor een veilig beheer. Vermijd het beschadigen van het asbestmateriaal. Controleer de toestand jaarlijks op wijzigingen.

- Eenvoudige handelingen: mag via doe-het-zelf of door werknemer(s) met opleidingsattest eenvoudige handelingen in zijn geheel te verwijderen

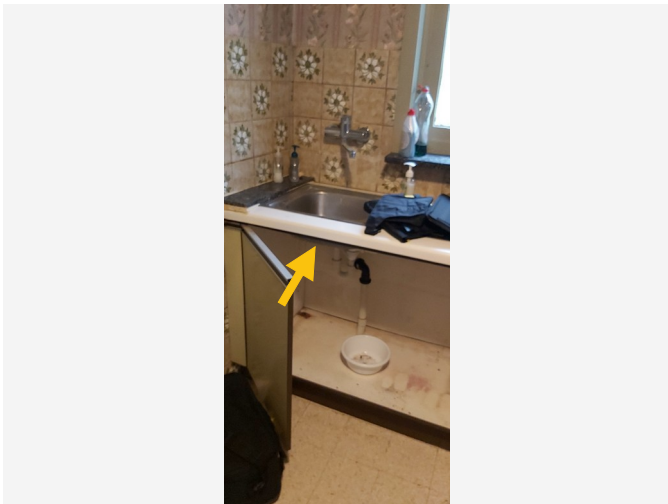
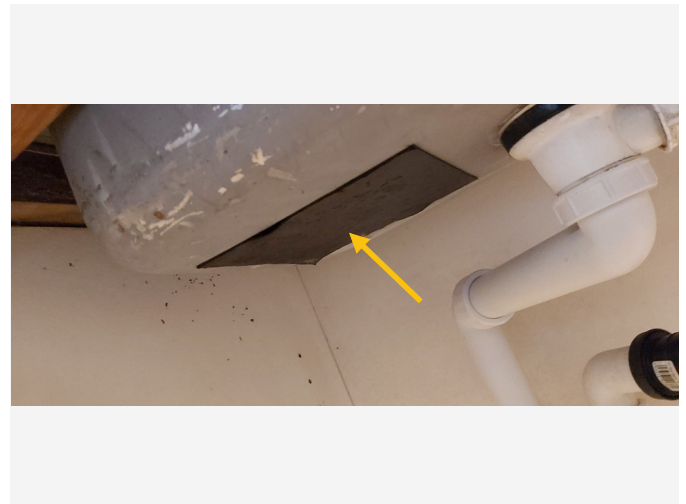
Het asbestmateriaal valt onder de mijlpaal van 2040.

Eindbeoordeling materiaalrisico	Zeer laag materiaalrisico en/of zeer lage kans op vezelvrijgave
---------------------------------	-----------------------------------------------------------------

Gebondenheid	Categorie 1: hechtgebonden in oorsprong
Asbestsoort (vezeltype)	Alleen chrysotiel
Asbestconcentratie	Laag (< 50%)
Afschermingsgraad van het gehele materiaal	Geheel of deels (ook) vrij aan de binnenlucht
Toestand van het materiaal	Onbeschadigd, niet verweerd

Beschrijving	demper onder gootsteen in keuken
Omgeving	Binnen
Primaire drager	Sanitaire infrastructuur en uitrusting (toe- en afvoer)
Asbestmateriaal	Dak- en gevelbekleding - Roofing
Bindmiddel van asbestmateriaal	Bitumen (roofing, teer, asfalt)
Gebondenheid op basis van bindmiddel	Hecht
Hoeveelheid (oppervlakte - aantal)	<ul style="list-style-type: none"><li>0,01 m<sup>2</sup> - 1 stuk</li></ul>
Totale oppervlakte	0,01 m <sup>2</sup>
Eenvoudig bereikbaar	Ja
Bevestigingswijze	<ul style="list-style-type: none"><li>Verlijmd, ingegoten, versmeerd</li></ul>

Zorgvuldig beheren

- Zorg voor een veilig beheer. Vermijd het beschadigen van het asbestmateriaal. Controleer de toestand jaarlijks op wijzigingen.

- Eenvoudige handelingen: mag via doe-het-zelf of door werknemer(s) met opleidingsattest eenvoudige handelingen in zijn geheel te verwijderen

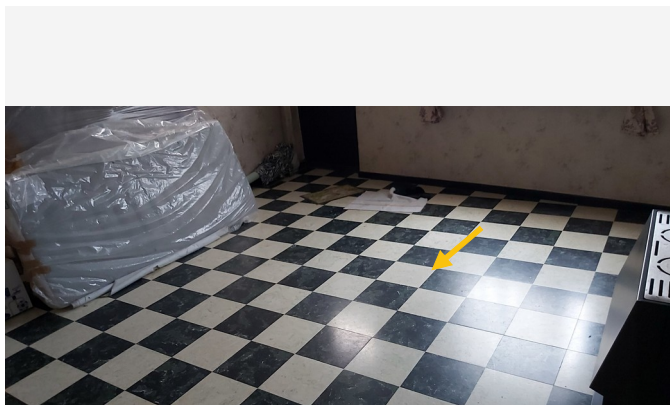
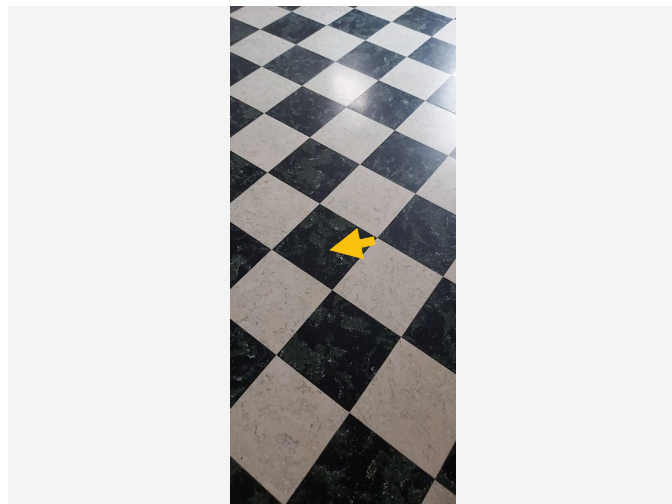
Het asbestmateriaal valt onder de mijlpaal van 2040.

Eindbeoordeling materiaalrisico	Laag materiaalrisico en/of verlaagde kans op vezelvrijgave
---------------------------------	------------------------------------------------------------

Gebondenheid	Categorie 1: hechtgebonden in oorsprong
Asbestsoort (vezeltype)	Crocidoliet aanwezig
Asbestconcentratie	Laag (< 50%)
Afschermingsgraad van het gehele materiaal	Geheel of deels (ook) vrij aan de binnenlucht
Toestand van het materiaal	Onbeschadigd, niet verweerd

Beschrijving	tegels living
Omgeving	Binnen
Primaire drager	Vloer
Asbestmateriaal	Prefab - afwerking - Tegel
Bindmiddel van asbestmateriaal	Cement
Gebondenheid op basis van bindmiddel	Hecht
Hoeveelheid (oppervlakte - dikte - aantal)	• 25,00 m <sup>2</sup> - 1,00 cm - 1 stuk
Totaal volume	0,25 m <sup>3</sup>
Eenvoudig bereikbaar	Ja
Bevestigingswijze	• Verlijmd, ingegoten, versmeerd
Identificatiemethode	Vaststelling zonder monsternamen

<b>Destructieve handeling voor identificatie</b>	Nee
<b>Opmerking</b>	asbestverdachte tegels

Zorgvuldig beheren

- Zorg voor een veilig beheer. Vermijd het beschadigen van het asbestmateriaal. Controleer de toestand jaarlijks op wijzigingen.

- Hermetische zone (erkend asbestverwijderaars)  
Enkel verwijderbaar door af te schieten

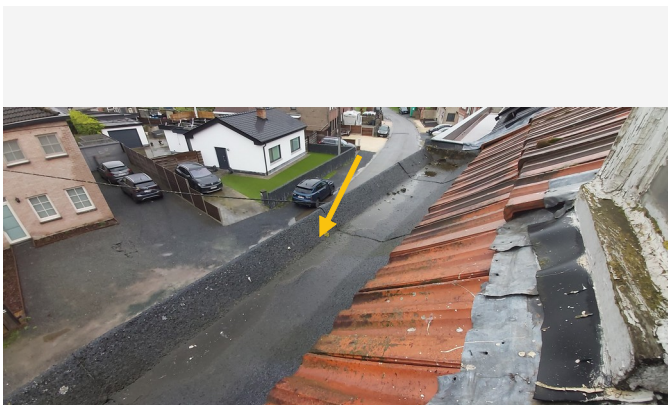
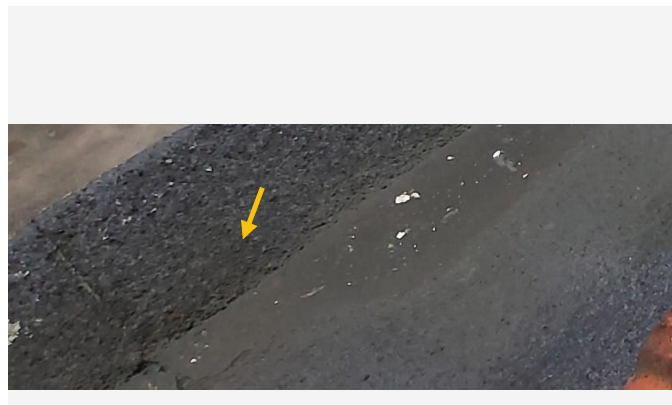
Het asbestmateriaal valt onder de mijlpaal van 2040.

Eindbeoordeling materiaalrisico	Zeer laag materiaalrisico en/of zeer lage kans op vezelvrijgave
---------------------------------	-----------------------------------------------------------------

Gebondenheid	Categorie 1: hechtgebonden in oorsprong
Asbestsoort (vezeltype)	Alleen chrysotiel
Asbestconcentratie	Laag (< 50%)
Afschermingsgraad van het gehele materiaal	Geheel of deels vrij aan de buitenlucht
Toestand van het materiaal	Onbeschadigd, niet verweerd

Beschrijving	dakgoot in bitumen
Omgeving	Buiten
Primaire drager	Plat dak
Asbestmateriaal	Dak- en gevelbekleding - Roofing
Bindmiddel van asbestmateriaal	Bitumen (roofing, teer, asfalt)
Gebondenheid op basis van bindmiddel	Hecht
Hoeveelheid (oppervlakte - aantal)	<ul style="list-style-type: none"><li>• 1,80 m<sup>2</sup> - 1 stuk</li></ul>
Totale oppervlakte	1,80 m <sup>2</sup>
Eenvoudig bereikbaar	Ja
Bevestigingswijze	<ul style="list-style-type: none"><li>• Verlijmd, ingegoten, versmeerd</li></ul>

Zorgvuldig beheren

- Zorg voor een veilig beheer. Vermijd het beschadigen van het asbestmateriaal. Controleer de toestand jaarlijks op wijzigingen.

- Eenvoudige handelingen: mag via doe-het-zelf of door werknemer(s) met opleidingsattest eenvoudige handelingen  
Eenvoudige handelingen: Enkel door erkend asbestverwijderaar, hechtgebonden materiaal

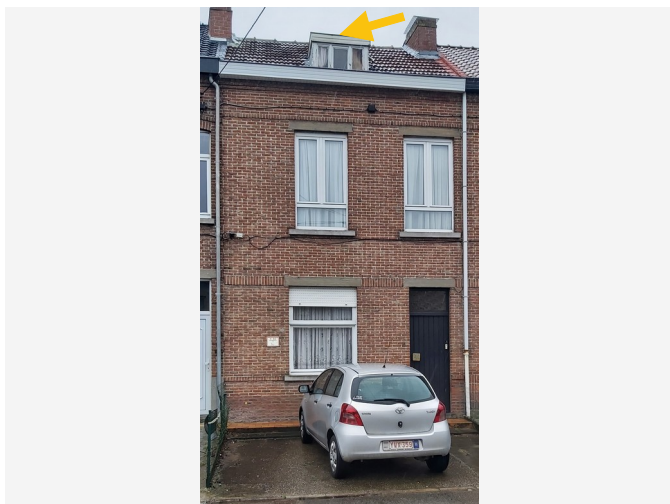
**Reden:** Het te onderzoeken materiaal situeert zich hoger dan 3,50 m te rekenen vanaf een veilige ondergrond

**Uitleg van de asbestdeskundige:** Plat dak dakkapel niet zichtbaar en niet bereikbaar

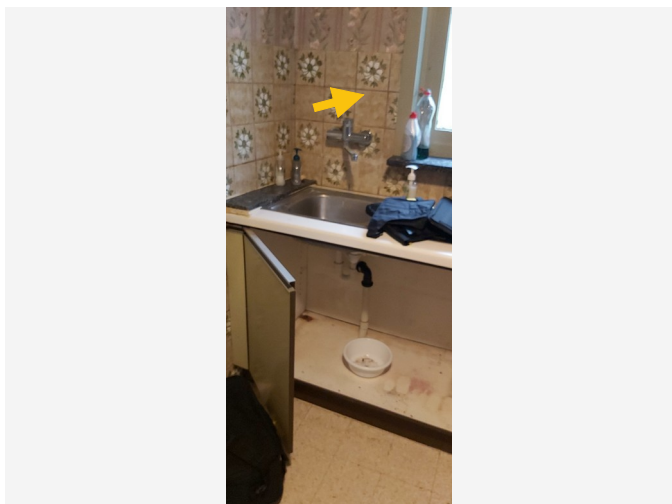
Mogelijk asbesthoudende lijm gebruikt voor de betegeling in de keuken.

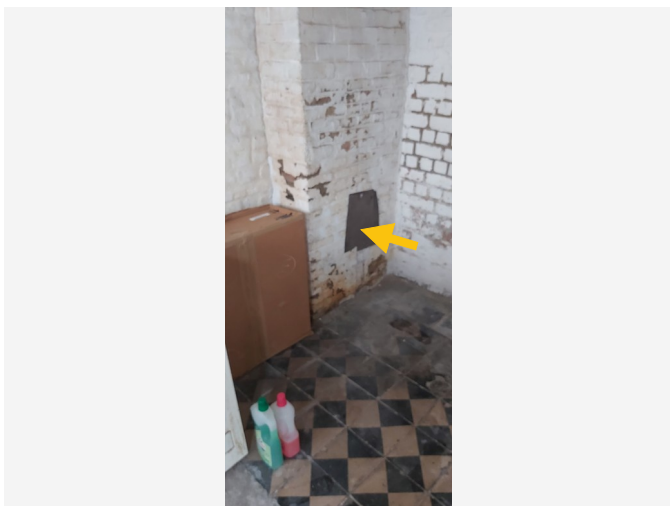
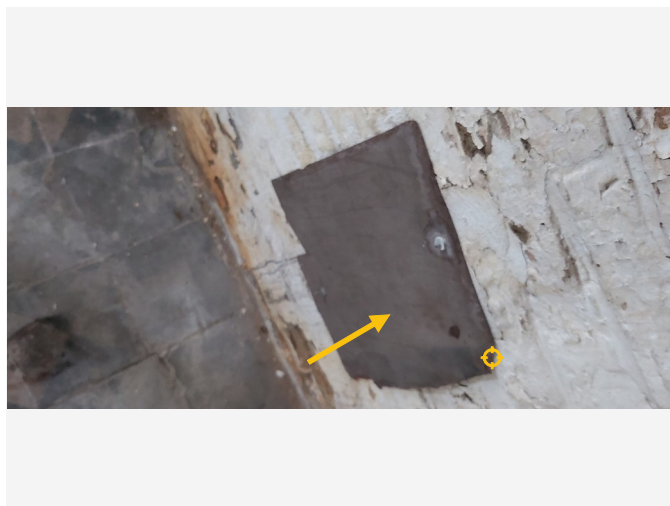
Geen asbest

#	Type	Referentie	Resultaat
10.1	Mengmonster	05	Geen asbest

Beschrijving	Schouwplaatje
Omgeving	Binnen
Primaire drager	Ruimteverwarming
Bindmiddel van materiaal	Calciumsilicaat (brandwerend - Pical)

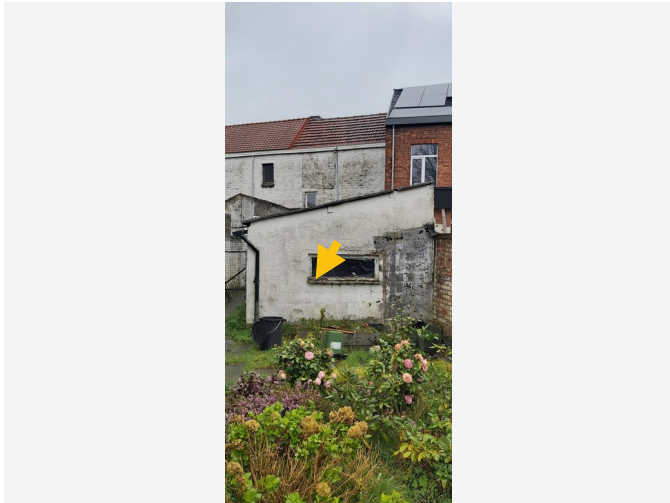
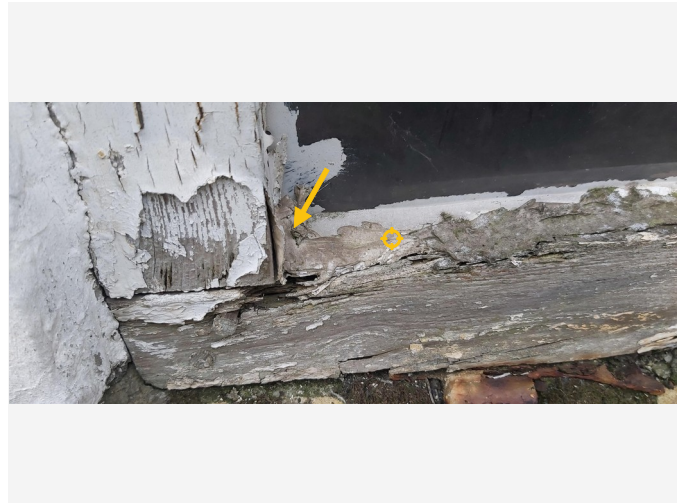
Geen asbest

#	Type	Referentie	Resultaat
11.1	Puntmonster	03	Geen asbest

Beschrijving	mastiek aan ramen bijgebouw
Omgeving	Buiten
Primaire drager	Wandopening verticaal (raam, deur, ...)
Bindmiddel van materiaal	Kitten, mastiek, pasta

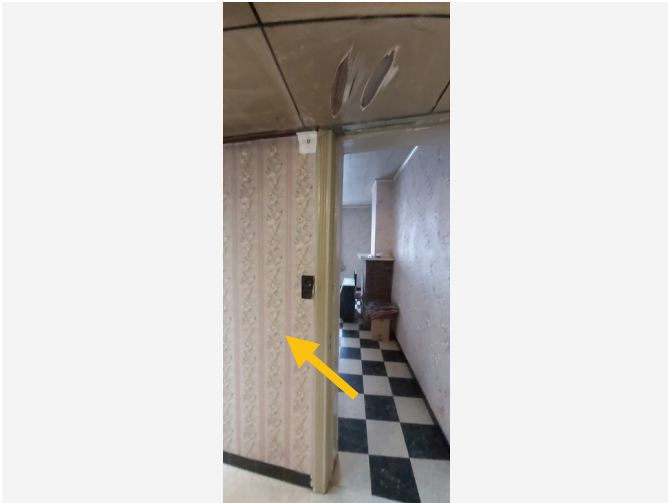
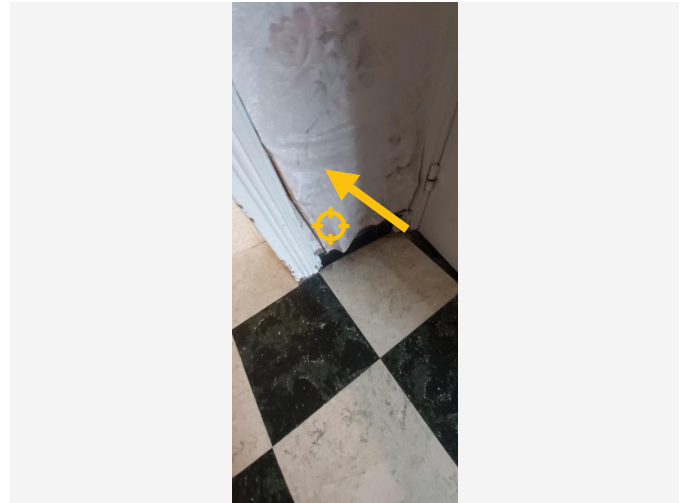
## Fiche 12: bepleistering muren

Geen asbest

#	Type	Referentie	Resultaat
12.1	Mengmonster	04	Geen asbest

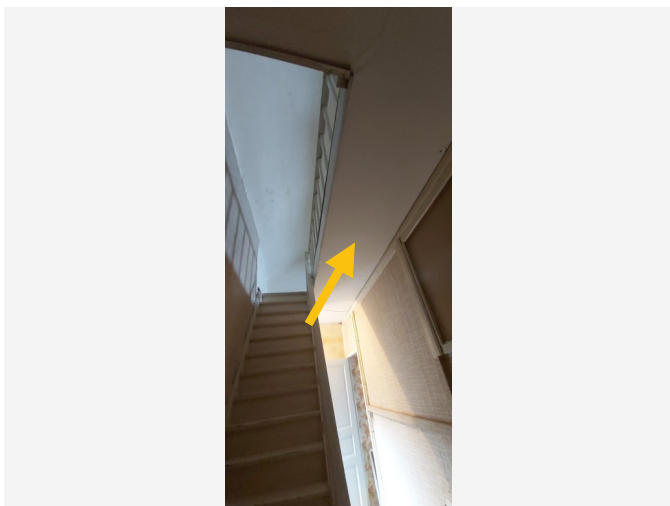
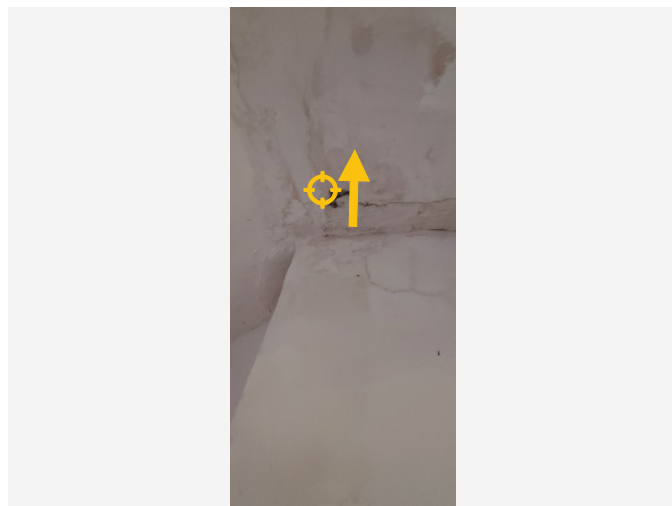
Geen asbest

#	Type	Referentie	Resultaat
13.1	Mengmonster	02	Geen asbest

Beschrijving	bepleistering plafonds
Omgeving	Binnen
