# Asbestinventarisatetest

Harinkweg 10C, 9990 Maldegem

Attestnummer : 20240819-000370.000

Uitgegeven op : 19.08.2024

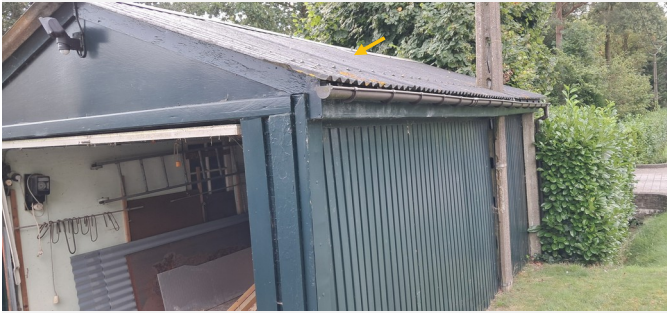
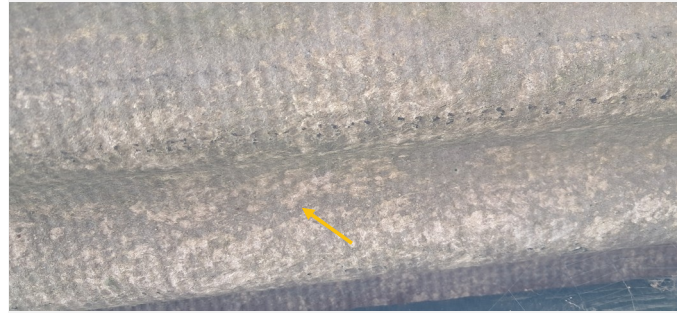
Eindbeoordeling materiaalrisico	Hoog materiaalrisico en/of hoge kans op vezelvrijgave
---------------------------------	---

Gebondenheid	Categorie 1: hechtgebonden in oorsprong
Asbestsoort (vezeltype)	Crocidoliet aanwezig
Asbestconcentratie	Laag (< 50%)
Afschermingsgraad van het gehele materiaal	Geheel of deels (ook) vrij aan de binnenlucht
Toestand van het materiaal	Matig beschadigd, matig verweerd

Beschrijving	golfplaten dak garage vooraan
Omgeving	Buiten
Primaire drager	Schuin dak
Asbestmateriaal	Dak- en gevelbekleding - Golfplaat
Bindmiddel van asbestmateriaal	Cement
Gebondenheid op basis van bindmiddel	Hecht
Hoeveelheid (oppervlakte - aantal)	<ul style="list-style-type: none"><li>• 28,00 m<sup>2</sup> - 1 stuk</li></ul>
Totale oppervlakte	28,00 m <sup>2</sup>
Eenvoudig bereikbaar	Ja
Bevestigingswijze	<ul style="list-style-type: none"><li>• Genageld, geniet</li></ul>
Identificatiemethode	Vaststelling zonder monsternamen
Destructieve handeling voor identificatie	Nee

**Dringend verwijderen**

- Verwijder dit asbestmateriaal zo snel mogelijk. Volg de toestand goed op.

- Eenvoudige handelingen: mag via doe-het-zelf of door werknemer(s) met opleidingsattest eenvoudige handelingen  
Eenvoudige handelingen: Enkel door werknemer(s) met opleidingsattest, omzichtig los te wrikken van draagstructuur

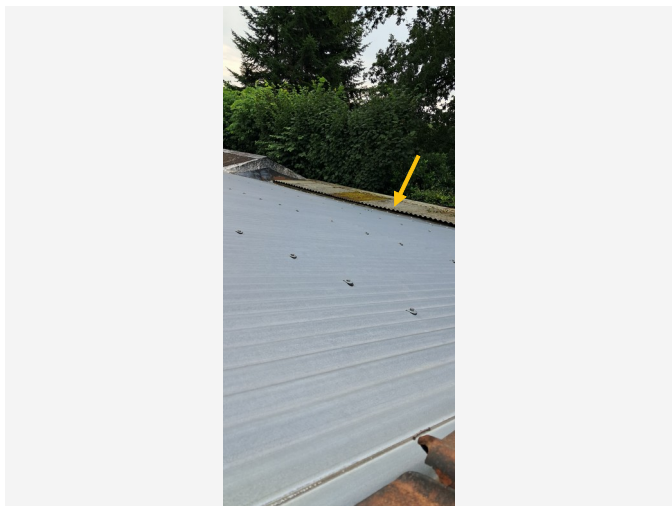
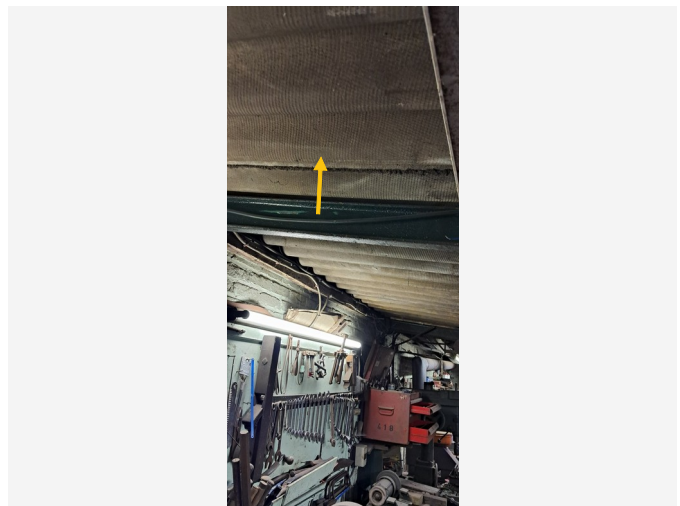
Eindbeoordeling materiaalrisico	Hoog materiaalrisico en/of hoge kans op vezelvrijgave
---------------------------------	---

Gebondenheid	Categorie 1: hechtgebonden in oorsprong
Asbestsoort (vezeltype)	Crocidoliet aanwezig
Asbestconcentratie	Laag (< 50%)
Afschermingsgraad van het gehele materiaal	Geheel of deels (ook) vrij aan de binnenlucht
Toestand van het materiaal	Matig beschadigd, matig verweerd

Beschrijving	golfplaten dak bijgebouw naast garage
Omgeving	Buiten
Primaire drager	Schuin dak
Asbestmateriaal	Dak- en gevelbekleding - Golfplaat
Bindmiddel van asbestmateriaal	Cement
Gebondenheid op basis van bindmiddel	Hecht
Hoeveelheid (oppervlakte - aantal)	<ul style="list-style-type: none"><li>• 20,00 m<sup>2</sup> - 1 stuk</li></ul>
Totale oppervlakte	20,00 m <sup>2</sup>
Eenvoudig bereikbaar	Ja
Bevestigingswijze	<ul style="list-style-type: none"><li>• Genageld, geniet</li></ul>
Identificatiemethode	Vaststelling zonder monsternamen
Destructieve handeling voor identificatie	Nee

**Dringend verwijderen**

- Verwijder dit asbestmateriaal zo snel mogelijk. Volg de toestand goed op.

- Eenvoudige handelingen: mag via doe-het-zelf of door werknemer(s) met opleidingsattest eenvoudige handelingen  
Eenvoudige handelingen: Enkel door werknemer(s) met opleidingsattest, omzichtig los te wrikken van draagstructuur

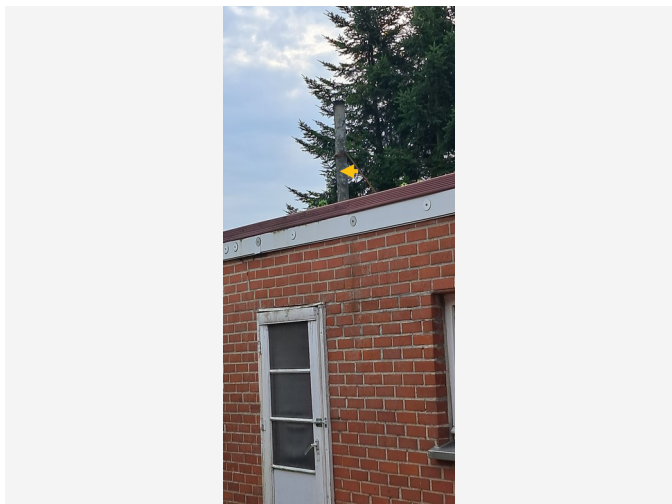
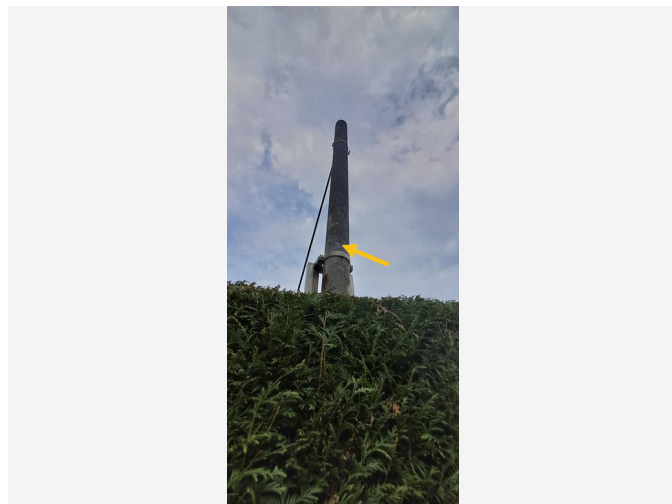
Eindbeoordeling materiaalrisico	Laag materiaalrisico en/of verlaagde kans op vezelvrijgave
---------------------------------	--

Gebondenheid	Categorie 1: hechtgebonden in oorsprong
Asbestsoort (vezeltype)	Crocidoliet aanwezig
Asbestconcentratie	Laag (< 50%)
Afschermingsgraad van het gehele materiaal	Geheel of deels vrij aan de buitenlucht
Toestand van het materiaal	Licht beschadigd, licht verweerd. Intact calciumsilicaatmateriaal of categorie III 'gebondenheid'

Beschrijving	schouw bijgebouw
Omgeving	Buiten
Primaire drager	HVAC infrastructuur en uitrusting
Asbestmateriaal	Rookgaskanaal
Bindmiddel van asbestmateriaal	Cement
Gebondenheid op basis van bindmiddel	Hecht
Hoeveelheid (lengte - omtrek - dikte - aantal)	<ul style="list-style-type: none"><li>• 3,00 m - 30,00 cm - 2,00 cm - 1 stuk</li></ul>
Totaal volume	0,018 m <sup>3</sup>
Eenvoudig bereikbaar	Ja
Bevestigingswijze	<ul style="list-style-type: none"><li>• Verlijmd, ingegoten, versmeerd</li></ul>
Identificatiemethode	Vaststelling zonder monsternamen
Destructieve handeling voor identificatie	Nee

Verwijderen

- Zorg voor een veilig beheer. Vermijd het beschadigen van het asbestmateriaal. Controleer de toestand jaarlijks op wijzigingen.

- Eenvoudige handelingen: mag via doe-het-zelf of door werknemer(s) met opleidingsattest eenvoudige handelingen  
Enkel door werknemer(s) met opleidingsattest. Indien eenvoudig te demonteren dan eenvoudige handelingen mogelijk

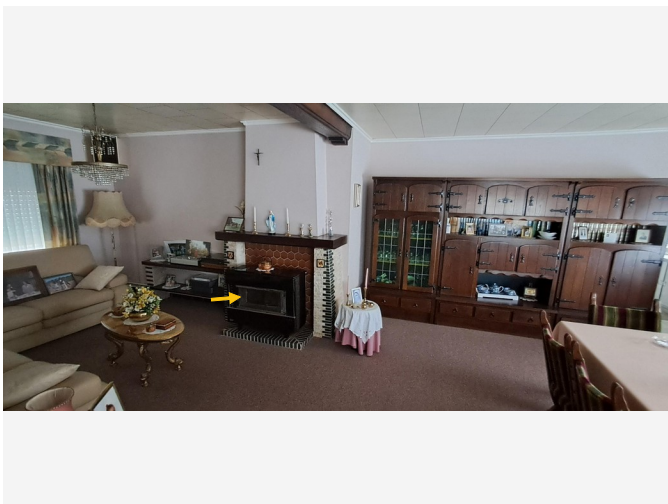
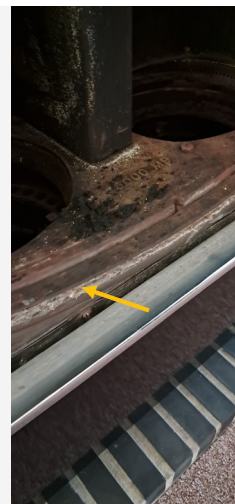
Eindbeoordeling materiaalrisico	Laag materiaalrisico en/of verlaagde kans op vezelvrijgave
---------------------------------	--

Gebondenheid	Categorie 3: niet-hechtgebonden met weinig of geen matrix
Asbestsoort (vezeltype)	Alleen chrysotiel
Asbestconcentratie	Hoog ( $\geq 50\%$ )
Afschermingsgraad van het gehele materiaal	Enkel randen niet afgeschermd maar geen contact met binnenluchtstromen
Toestand van het materiaal	Licht beschadigd, licht verweerd. Intact calciumsilicaatmateriaal of categorie III 'gebondenheid'

Beschrijving	afdichtingskoord vuur
Omgeving	Binnen
Primaire drager	Ruimteverwarming
Asbestmateriaal	Koord, lint, band, strip
Bindmiddel van asbestmateriaal	Weinig of geen bindmiddel (textiel, bevloeking, ...)
Gebondenheid op basis van bindmiddel	Niet-hechtgebonden
Hoeveelheid (lengte - omtrek - aantal)	• 1,50 m - 2,00 cm - 1 stuk
Totale oppervlakte	0,03 m <sup>2</sup>
Eenvoudig bereikbaar	Ja
Bevestigingswijze	• Geklemd
Identificatiemethode	Vaststelling zonder monstername
Destructieve handeling voor identificatie	Nee

**Verwijderen**

- Zorg voor een veilig beheer. Vermijd het beschadigen van het asbestmateriaal. Controleer de toestand jaarlijks op wijzigingen.

- Eenvoudige handelingen: mag via doe-het-zelf of door werknemer(s) met opleidingsattest eenvoudige handelingen in zijn geheel te verwijderen met deur

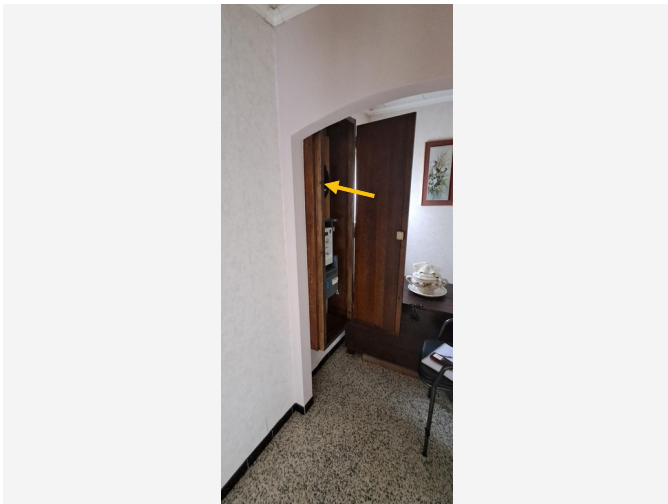
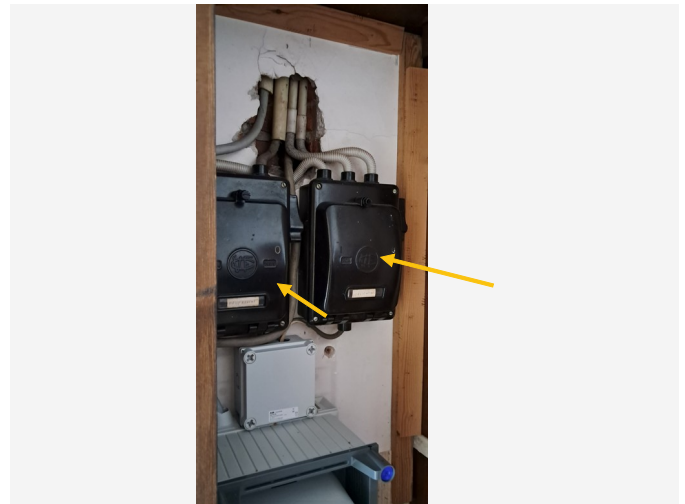
Eindbeoordeling materiaalrisico	Zeer laag materiaalrisico en/of zeer lage kans op vezelvrijgave
---------------------------------	---

Gebondenheid	Categorie 1: hechtgebonden in oorsprong
Asbestsoort (vezeltype)	Alleen chrysotiel
Asbestconcentratie	Laag (< 50%)
Afschermingsgraad van het gehele materiaal	Geheel of deels (ook) vrij aan de binnenlucht
Toestand van het materiaal	Onbeschadigd, niet verweerd

Beschrijving	zekeringskasten in bakeliet
Omgeving	Binnen
Primaire drager	Communicatie en elektrische infrastructuur en uitrusting
Asbestmateriaal	Plaat, paneel, tablet - Type Bakeliet
Bindmiddel van asbestmateriaal	Kunststof of -hars
Gebondenheid op basis van bindmiddel	Hecht
Hoeveelheid (oppervlakte - dikte - aantal)	• 0,30 m <sup>2</sup> - 1,00 cm - 2 stuks
Totaal volume	0,006 m <sup>3</sup>
Eenvoudig bereikbaar	Ja
Bevestigingswijze	• Geschroefd
Identificatiemethode	Vaststelling zonder monstername
Destructieve handeling voor identificatie	Nee

Zorgvuldig beheren

- Zorg voor een veilig beheer. Vermijd het beschadigen van het asbestmateriaal. Controleer de toestand jaarlijks op wijzigingen.

- Eenvoudige handelingen: mag via doe-het-zelf of door werknemer(s) met opleidingsattest eenvoudige handelingen in zijn geheel te verwijderen

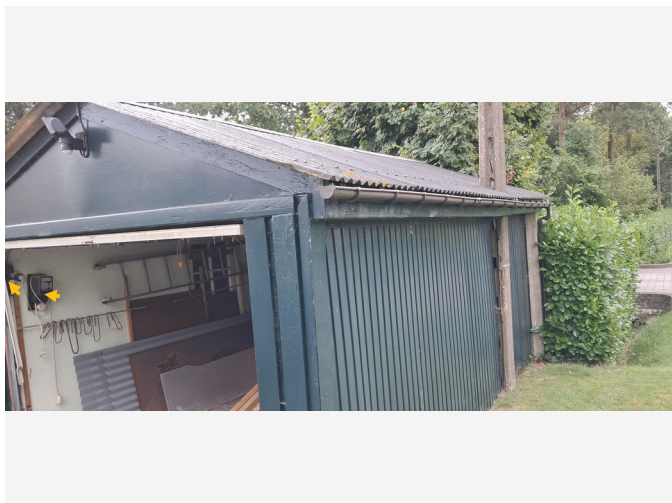
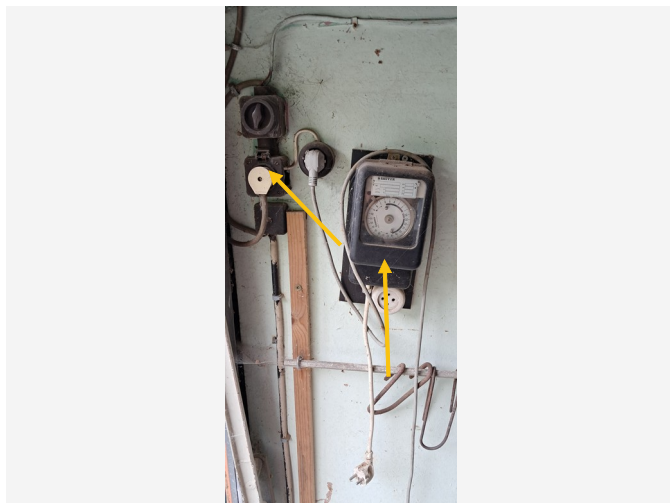
## Fiche 6: schakelaars, stopcontacten en oude meter in bakeliet (garage vooraan)

Eindbeoordeling materiaalrisico	Zeer laag materiaalrisico en/of zeer lage kans op vezelvrijgave
---------------------------------	---

Gebondenheid	Categorie 1: hechtgebonden in oorsprong
Asbestsoort (vezeltype)	Alleen chrysotiel
Asbestconcentratie	Laag (< 50%)
Afschermingsgraad van het gehele materiaal	Geheel of deels (ook) vrij aan de binnenlucht
Toestand van het materiaal	Onbeschadigd, niet verweerd

Beschrijving	schakelaars, stopcontacten en oude meter in bakeliet (garage vooraan)
Omgeving	Binnen
Primaire drager	Communicatie en elektrische infrastructuur en uitrusting
Asbestmateriaal	Plaat, paneel, tablet - Type Bakeliet
Bindmiddel van asbestmateriaal	Kunststof of -hars
Gebondenheid op basis van bindmiddel	Hecht
Hoeveelheid (oppervlakte - dikte - aantal)	<ul style="list-style-type: none"><li>• 0,30 m<sup>2</sup> - 1,00 cm - 5 stuks</li></ul>
Totaal volume	0,015 m <sup>3</sup>
Eenvoudig bereikbaar	Ja
Bevestigingswijze	<ul style="list-style-type: none"><li>• Geschroefd</li></ul>
Identificatiemethode	Vaststelling zonder monstername
Destructieve handeling voor identificatie	Nee

Zorgvuldig beheren

- Zorg voor een veilig beheer. Vermijd het beschadigen van het asbestmateriaal. Controleer de toestand jaarlijks op wijzigingen.

- Eenvoudige handelingen: mag via doe-het-zelf of door werknemer(s) met opleidingsattest eenvoudige handelingen in zijn geheel te verwijderen

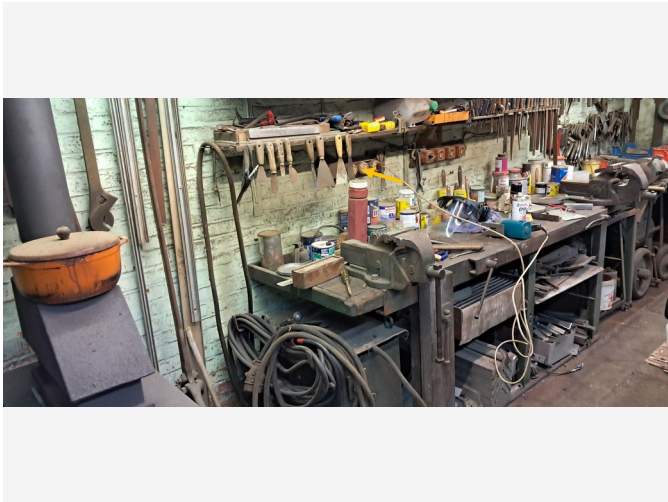
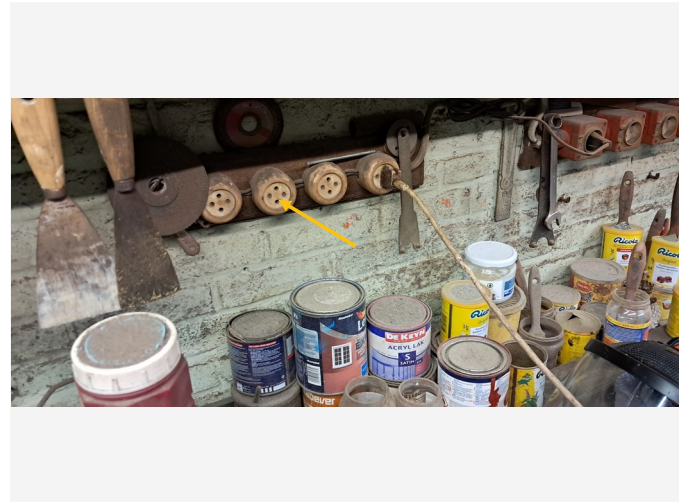
# Fiche 7: stopcontacten in bakeliet (bijgebouw naast garage)

Eindbeoordeling materiaalrisico	Zeer laag materiaalrisico en/of zeer lage kans op vezelvrijgave
---------------------------------	---

Gebondenheid	Categorie 1: hechtgebonden in oorsprong
Asbestsoort (vezeltype)	Alleen chrysotiel
Asbestconcentratie	Laag (< 50%)
Afschermingsgraad van het gehele materiaal	Geheel of deels (ook) vrij aan de binnenlucht
Toestand van het materiaal	Onbeschadigd, niet verweerd

Beschrijving	stopcontacten in bakeliet (bijgebouw naast garage)
Omgeving	Binnen
Primaire drager	Communicatie en elektrische infrastructuur en uitrusting
Asbestmateriaal	Plaat, paneel, tablet - Type Bakeliet
Bindmiddel van asbestmateriaal	Kunststof of -hars
Gebondenheid op basis van bindmiddel	Hecht
Hoeveelheid (oppervlakte - dikte - aantal)	• 0,01 m <sup>2</sup> - 1,00 cm - 4 stuks
Totaal volume	< 0,001 m <sup>3</sup>
Eenvoudig bereikbaar	Ja
Bevestigingswijze	• Geschroefd
Identificatiemethode	Vaststelling zonder monstername
Destructieve handeling voor identificatie	Nee

Zorgvuldig beheren

- Zorg voor een veilig beheer. Vermijd het beschadigen van het asbestmateriaal. Controleer de toestand jaarlijks op wijzigingen.

- Eenvoudige handelingen: mag via doe-het-zelf of door werknemer(s) met opleidingsattest eenvoudige handelingen in zijn geheel te verwijderen

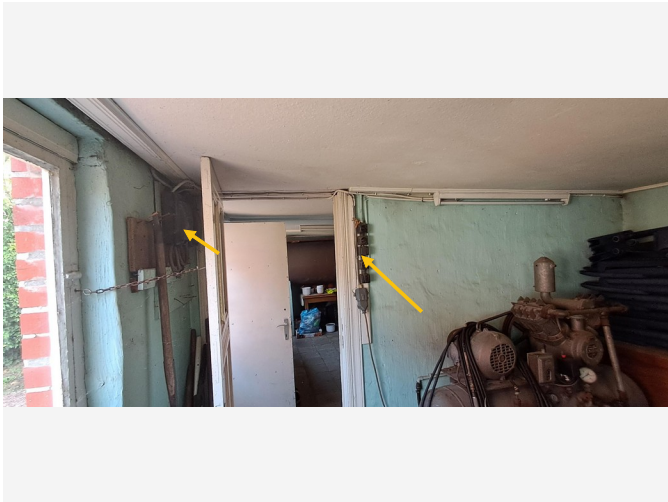
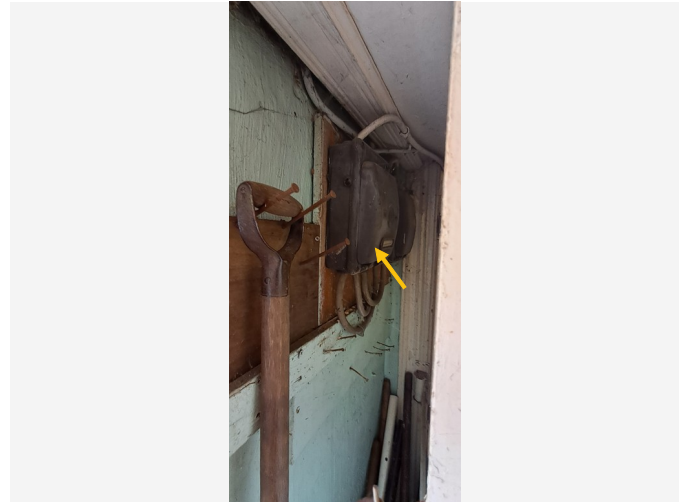
# Fiche 8: zekeringskasten, stopc. en schakelaars in bakeliet garage achteraan

Eindbeoordeling materiaalrisico	Zeer laag materiaalrisico en/of zeer lage kans op vezelvrijgave
---------------------------------	---

Gebondenheid	Categorie 1: hechtgebonden in oorsprong
Asbestsoort (vezeltype)	Alleen chrysotiel
Asbestconcentratie	Laag (< 50%)
Afschermingsgraad van het gehele materiaal	Geheel of deels (ook) vrij aan de binnenlucht
Toestand van het materiaal	Onbeschadigd, niet verweerd

Beschrijving	zekeringskasten, stopc. en schakelaars in bakeliet garage achteraan
Omgeving	Binnen
Primaire drager	Communicatie en elektrische infrastructuur en uitrusting
Asbestmateriaal	Plaat, paneel, tablet - Type Bakeliet
Bindmiddel van asbestmateriaal	Kunststof of -hars
Gebondenheid op basis van bindmiddel	Hecht
Hoeveelheid (oppervlakte - dikte - aantal)	• 0,30 m <sup>2</sup> - 1,00 cm - 7 stuks
Totaal volume	0,021 m <sup>3</sup>
Eenvoudig bereikbaar	Ja
Bevestigingswijze	• Geschroefd
Identificatiemethode	Vaststelling zonder monstername
Destructieve handeling voor identificatie	Nee

Zorgvuldig beheren

- Zorg voor een veilig beheer. Vermijd het beschadigen van het asbestmateriaal. Controleer de toestand jaarlijks op wijzigingen.

- Eenvoudige handelingen: mag via doe-het-zelf of door werknemer(s) met opleidingsattest eenvoudige handelingen in zijn geheel te verwijderen

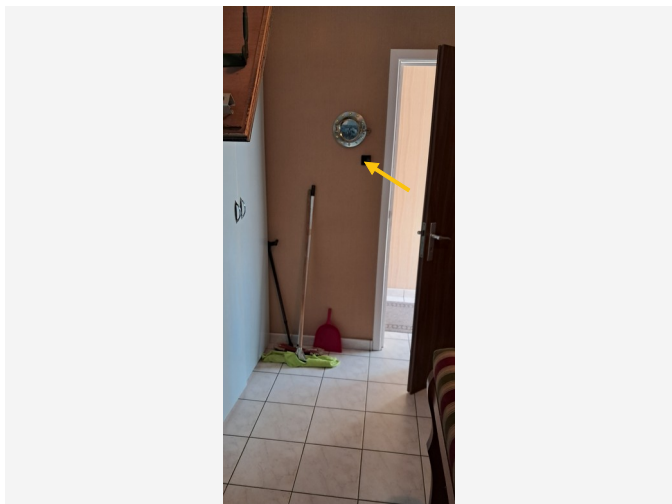
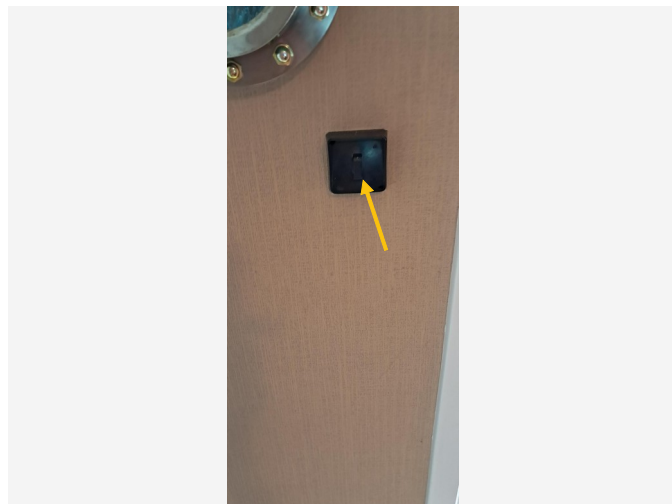
Eindbeoordeling materiaalrisico	Zeer laag materiaalrisico en/of zeer lage kans op vezelvrijgave
---------------------------------	---

Gebondenheid	Categorie 1: hechtgebonden in oorsprong
Asbestsoort (vezeltype)	Alleen chrysotiel
Asbestconcentratie	Laag (< 50%)
Afschermingsgraad van het gehele materiaal	Geheel of deels (ook) vrij aan de binnenlucht
Toestand van het materiaal	Onbeschadigd, niet verweerd

Beschrijving	schakelaars in bakeliet (woning)
Omgeving	Binnen
Primaire drager	Communicatie en elektrische infrastructuur en uitrusting
Asbestmateriaal	Plaat, paneel, tablet - Type Bakeliet
Bindmiddel van asbestmateriaal	Kunststof of -hars
Gebondenheid op basis van bindmiddel	Hecht
Hoeveelheid (oppervlakte - dikte - aantal)	<ul style="list-style-type: none"><li>• 0,01 m<sup>2</sup> - 1,00 cm - 14 stuks</li></ul>
Totaal volume	0,001 m <sup>3</sup>
Eenvoudig bereikbaar	Ja
Bevestigingswijze	<ul style="list-style-type: none"><li>• Geschroefd</li></ul>
Identificatiemethode	Vaststelling zonder monstername
Destructieve handeling voor identificatie	Nee

Zorgvuldig beheren

- Zorg voor een veilig beheer. Vermijd het beschadigen van het asbestmateriaal. Controleer de toestand jaarlijks op wijzigingen.

- Eenvoudige handelingen: mag via doe-het-zelf of door werknemer(s) met opleidingsattest eenvoudige handelingen in zijn geheel te verwijderen

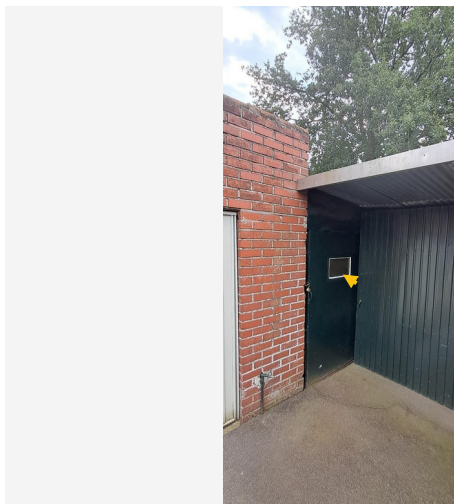
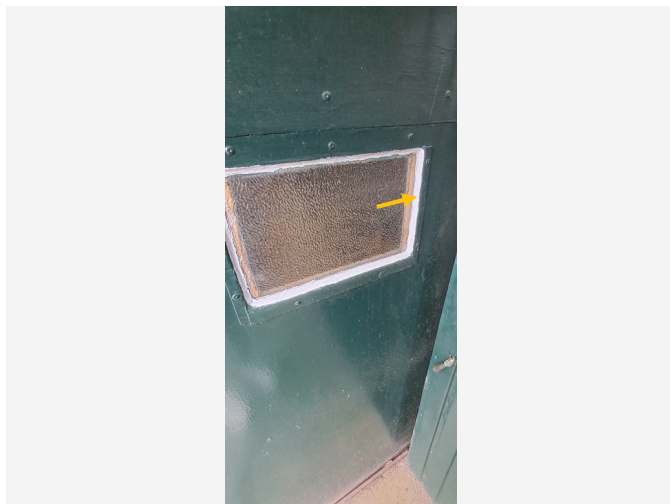
Eindbeoordeling materiaalrisico	Laag materiaalrisico en/of verlaagde kans op vezelvrijgave
---------------------------------	--

Gebondenheid	Categorie 1: hechtgebonden in oorsprong
Asbestsoort (vezeltype)	Alleen chrysotiel
Asbestconcentratie	Laag (< 50%)
Afschermingsgraad van het gehele materiaal	Geheel of deels vrij aan de buitenlucht
Toestand van het materiaal	Licht beschadigd, licht verweerd. Intact calciumsilicaatmateriaal of categorie III 'gebondenheid'

<b>Beschrijving</b>	mastiek raam bijgebouw garage
<b>Omgeving</b>	Buiten
<b>Primaire drager</b>	Wandopening verticaal (raam, deur, ...)
<b>Asbestmateriaal</b>	In-situ afwerkingslagen - Pasta, stopverf, voegsel, stopsel, vulsel, mastiek, katten, ...
<b>Bindmiddel van asbestmateriaal</b>	Kitten, mastiek, pasta
<b>Gebondenheid op basis van bindmiddel</b>	Hecht
<b>Hoeveelheid (gewicht - aantal)</b>	<ul style="list-style-type: none"><li>• 0,30 kg - 1 stuk</li></ul>
<b>Totaal gewicht</b>	0,30 kg
<b>Eenvoudig bereikbaar</b>	Ja
<b>Bevestigingswijze</b>	<ul style="list-style-type: none"><li>• Verlijmd, ingegoten, versmeerd</li></ul>
<b>Identificatiemethode</b>	Vaststelling zonder monsternamen
<b>Destructieve handeling voor identificatie</b>	Nee

Zorgvuldig beheren

- Zorg voor een veilig beheer. Vermijd het beschadigen van het asbestmateriaal. Controleer de toestand jaarlijks op wijzigingen.

- Eenvoudige handelingen: mag via doe-het-zelf of door werknemer(s) met opleidingsattest eenvoudige handelingen in zijn geheel te verwijderen

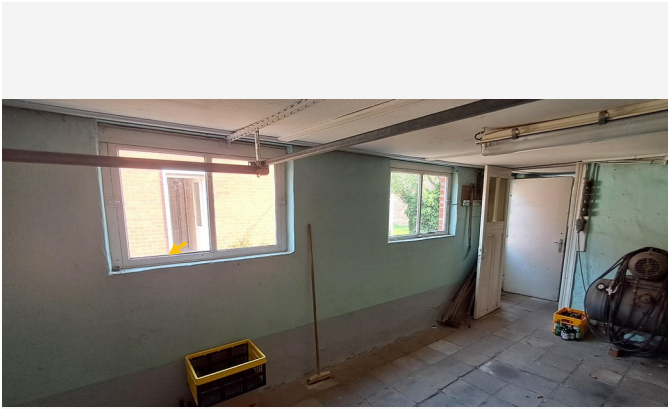
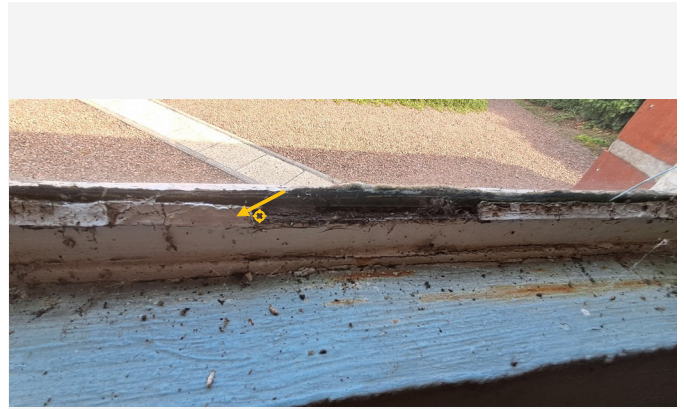
# Fiche 17: mastiek aan de ramen van de garage

Geen asbest

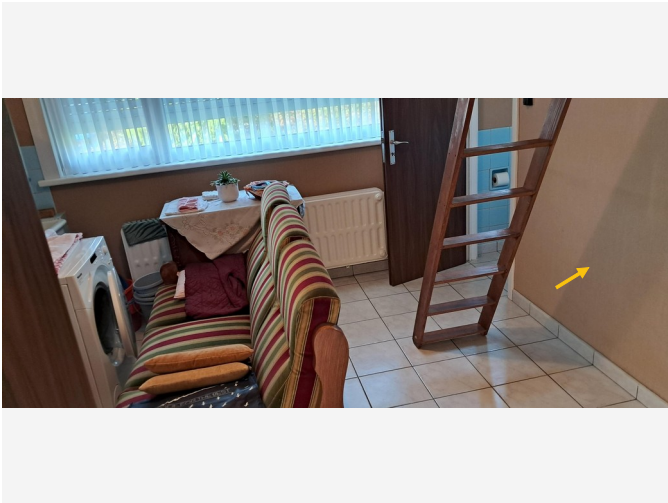
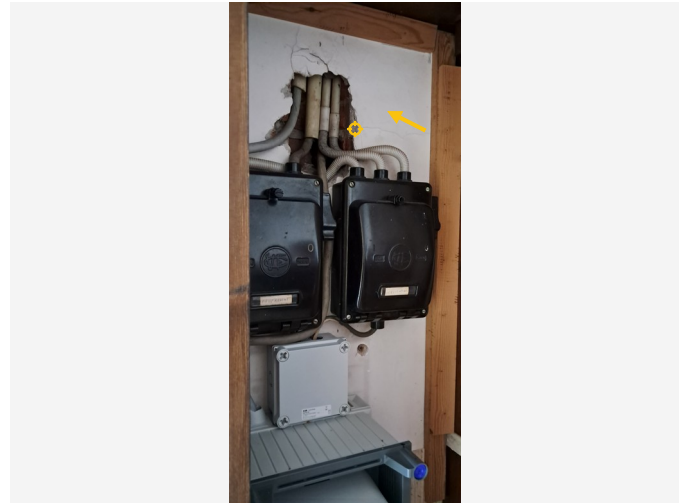
## Fiche 18: Bepleistering muren

Geen asbest
