Asbestinventarisatetest

Asterstraat 16, 8300 Knokke-Heist

Attestnummer : 20240819-000368.000

Niet-asbestveilig

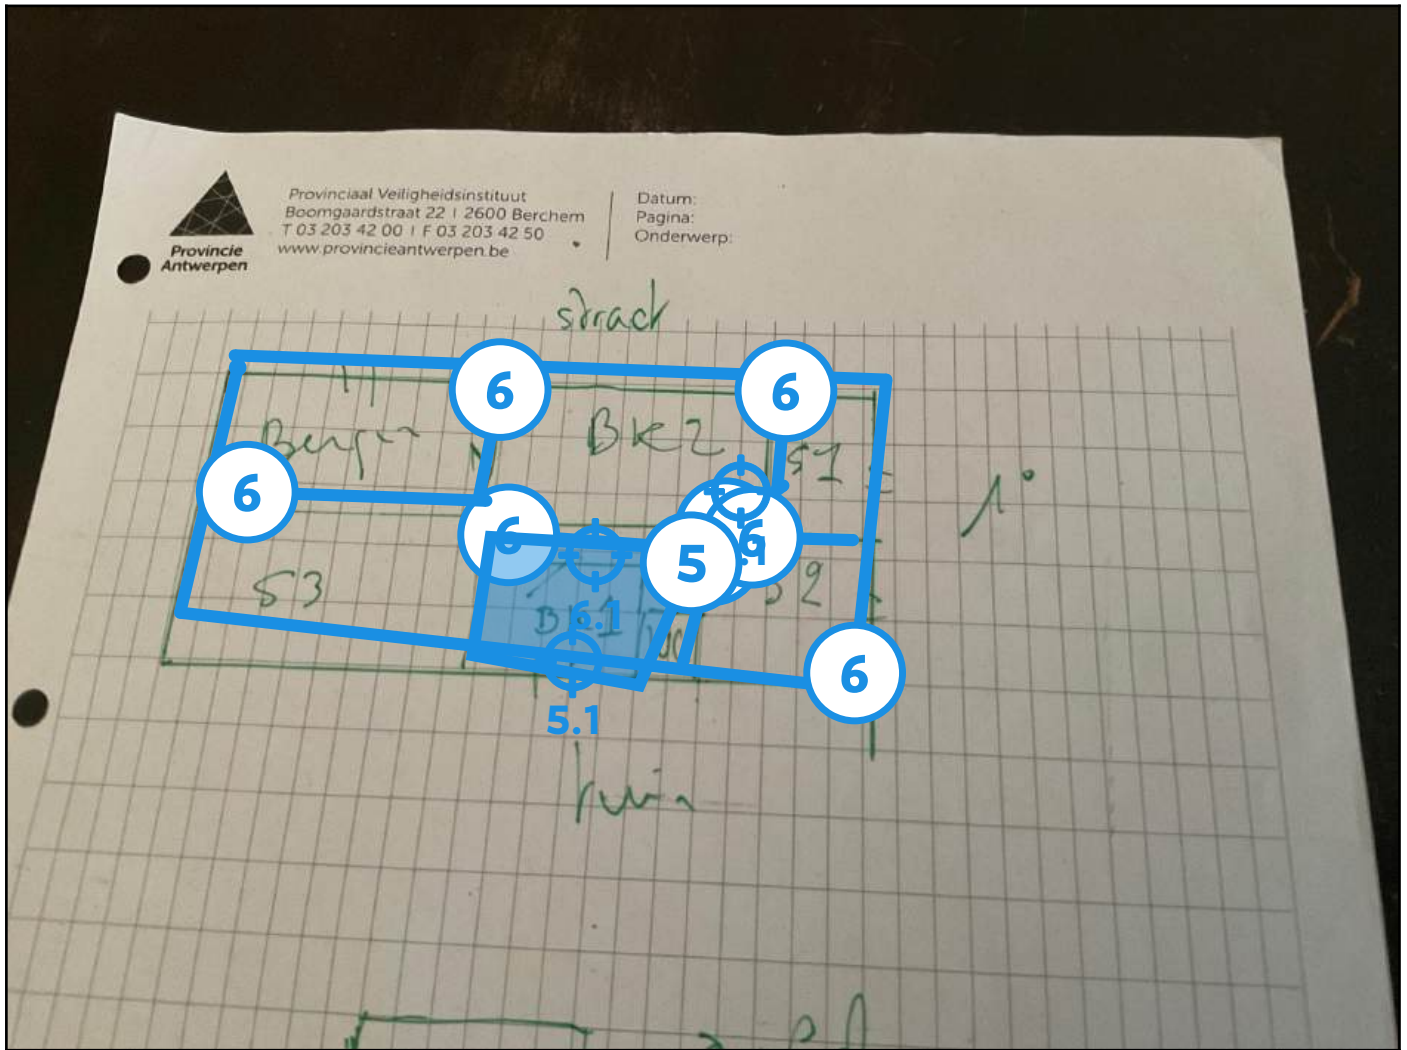
Plan 1.1: 1'

Beschrijving	Type	Actie
5. Pleisterwerk plafond	Geen asbest	-
5.1 Code: 8341999	Mengmonster	-
6. Pleisterwerk muur	Geen asbest	-
6.1 Code: 8341998	Mengmonster	-

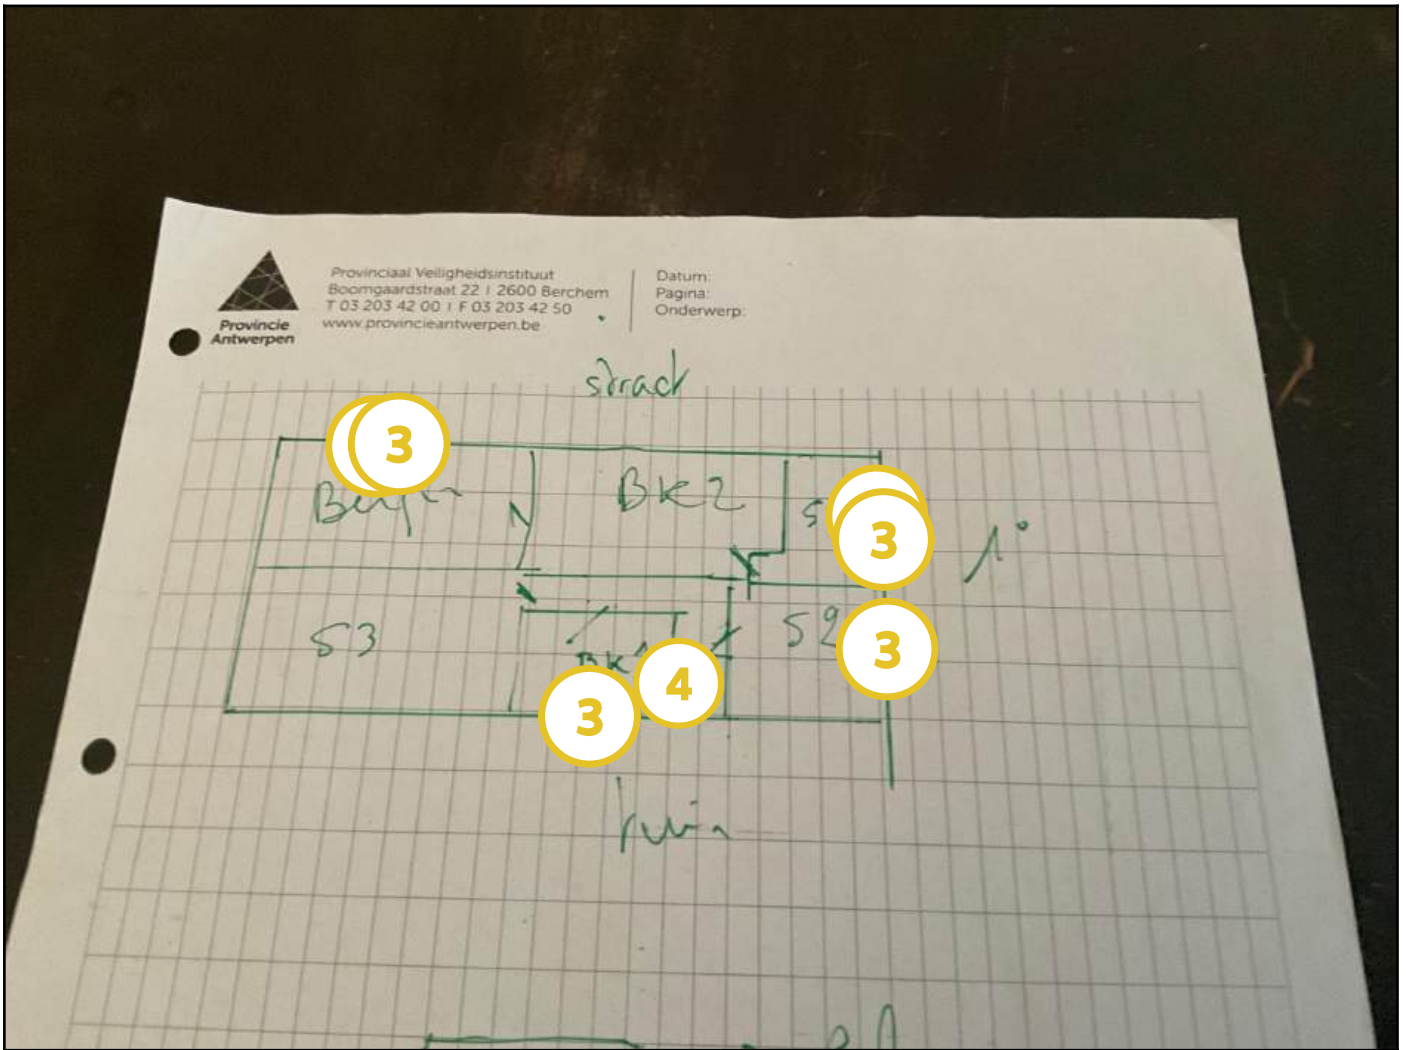
Plan 1.2: 1'

Beschrijving	Type	Actie
3. Vensterbank	Asbestmateriaal	Zorgvuldig beheren
4. Bakeliet wc bril	Asbestmateriaal	Zorgvuldig beheren

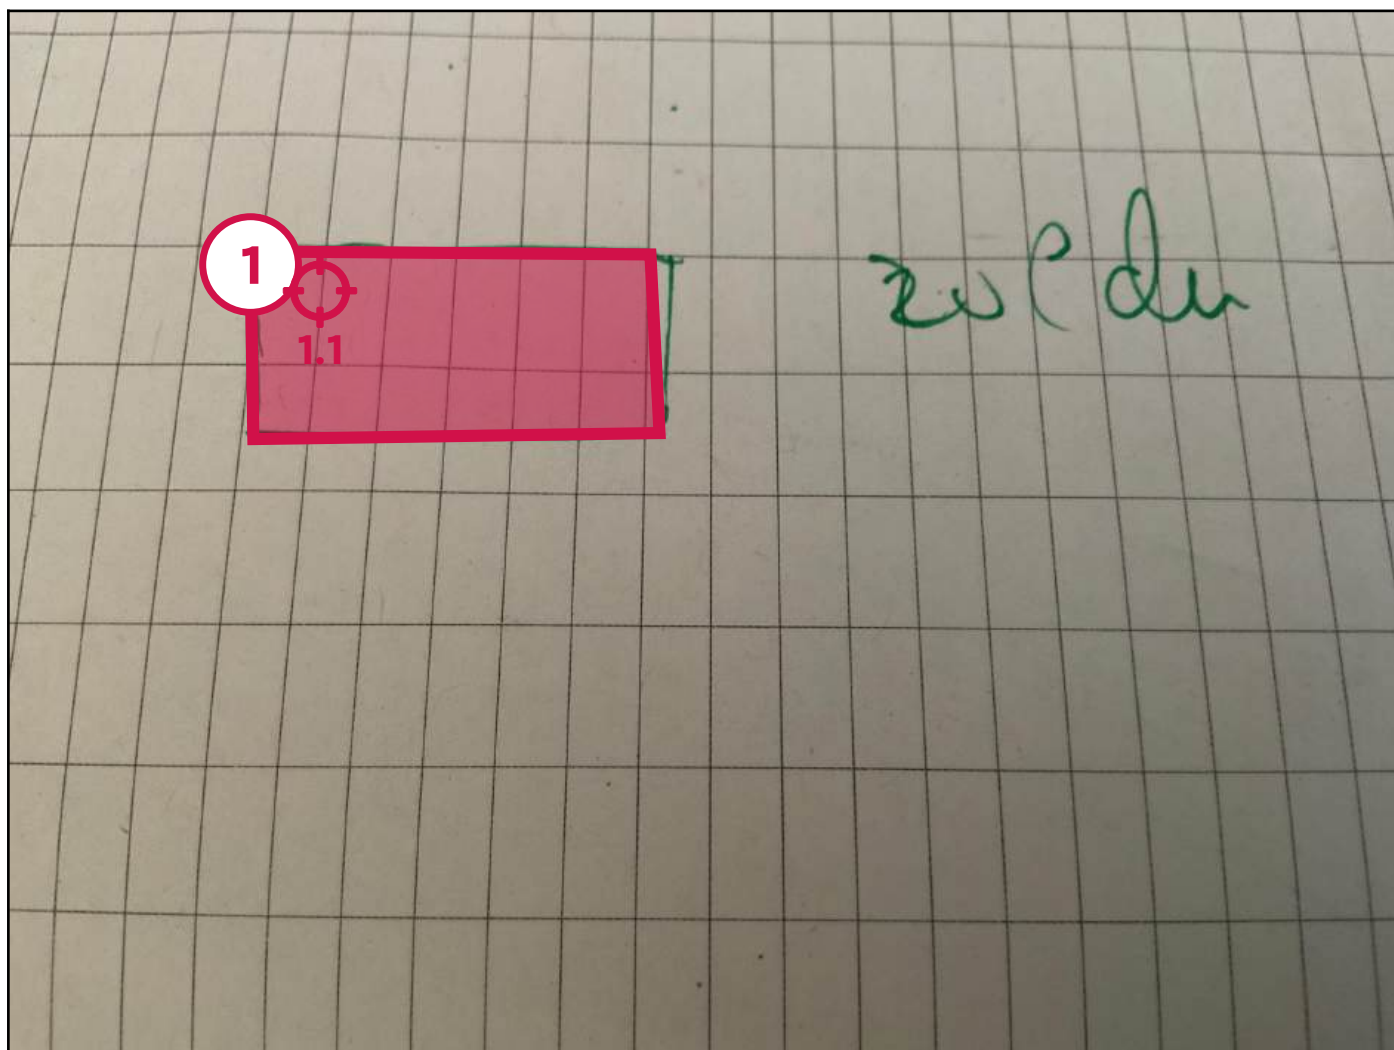
Plan 1.3: Zolder

Beschrijving	Type	Actie
1. Onderdak zolder	Asbestmateriaal	Dringend verwijderen
1.1 Code: 8342001	Puntmonster	-

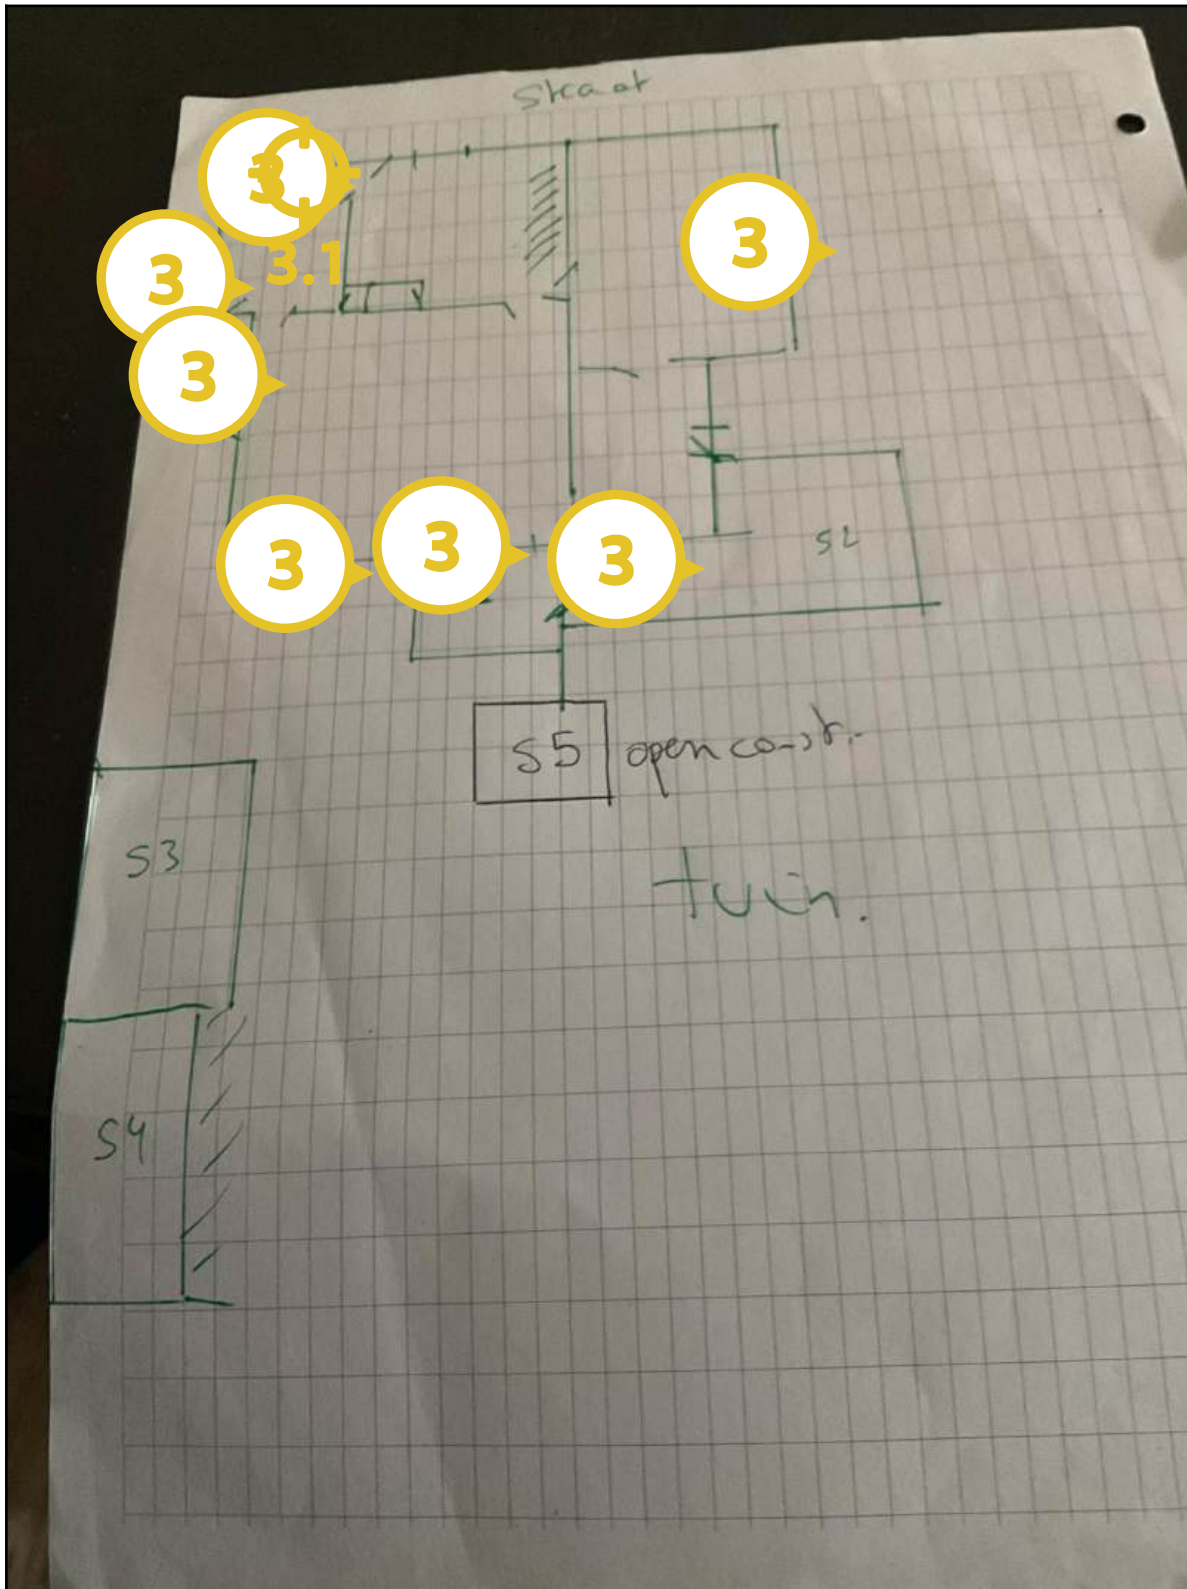
Plan 1.4: Gv

3. Vensterbank	Asbestmateriaal	Zorgvuldig beheren
3.1 Code: 8342000	Puntmonster	-

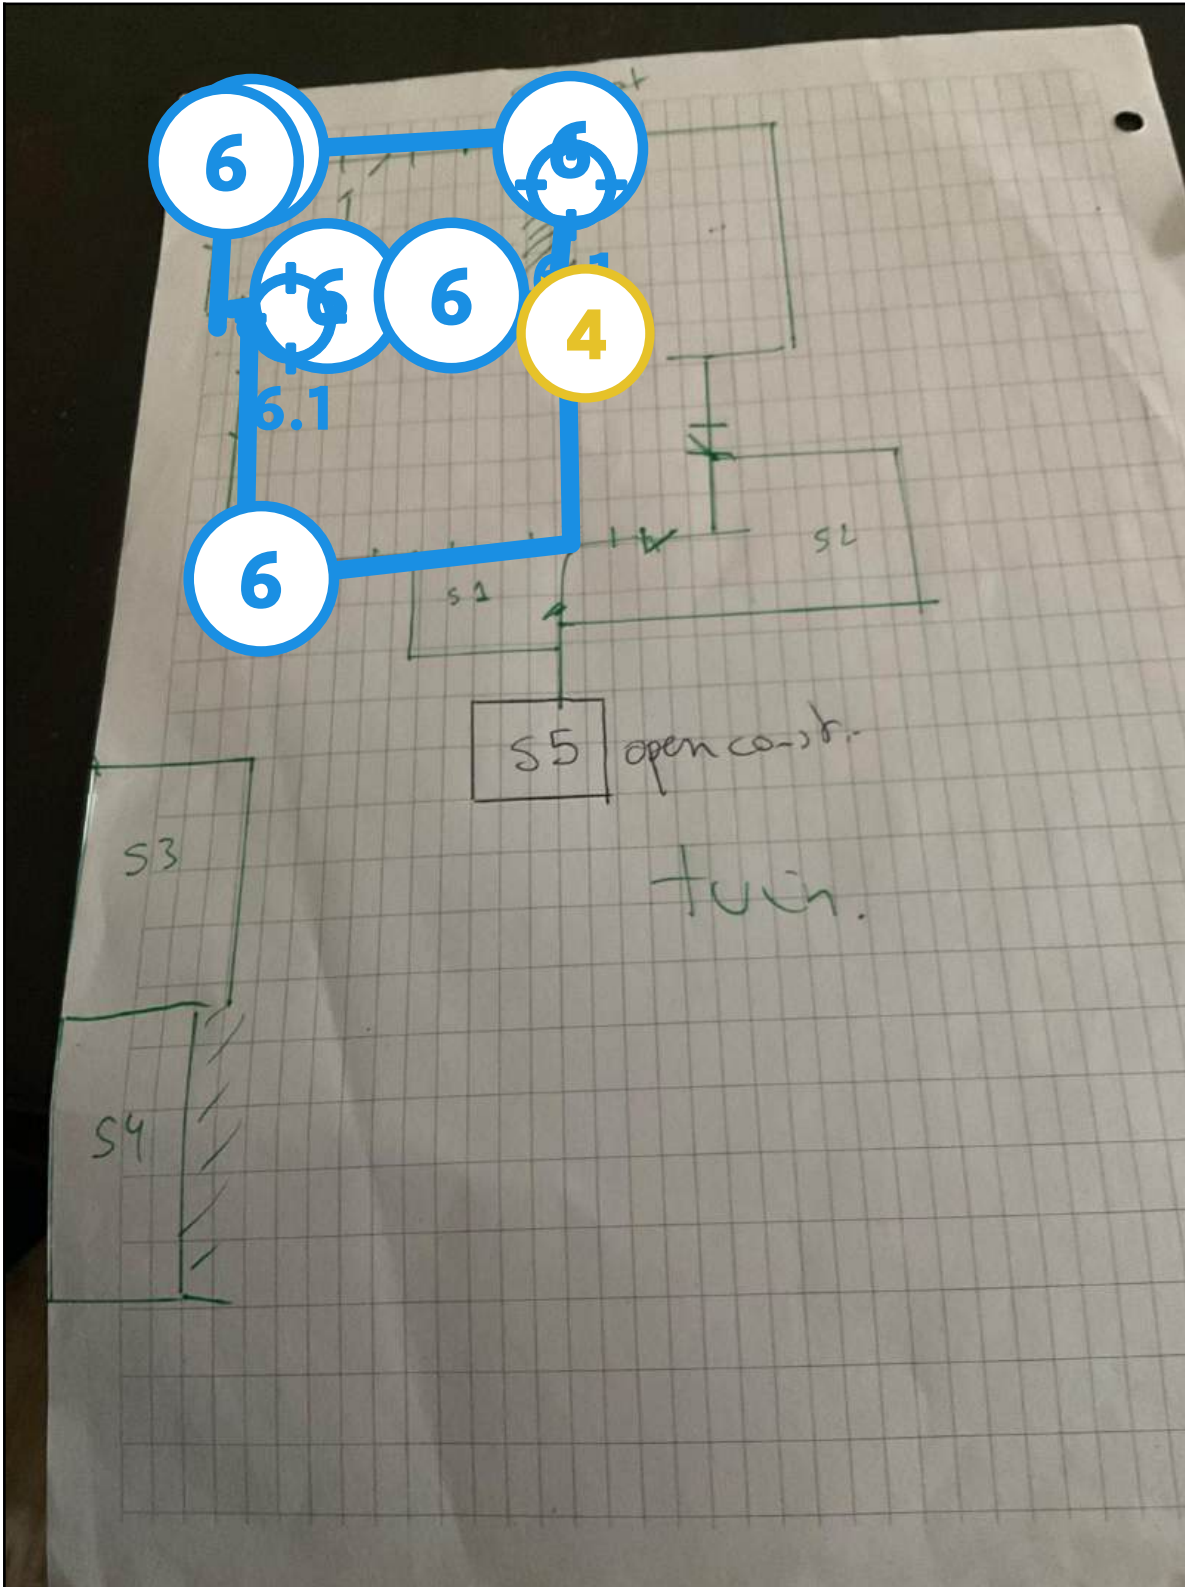
Plan 1.5: Gv

4. Bakeliet wc bril	Asbestmateriaal	Zorgvuldig beheren
6. Pleisterwerk muur	Geen asbest	-
6.1 Code: 8341998	Mengmonster	-

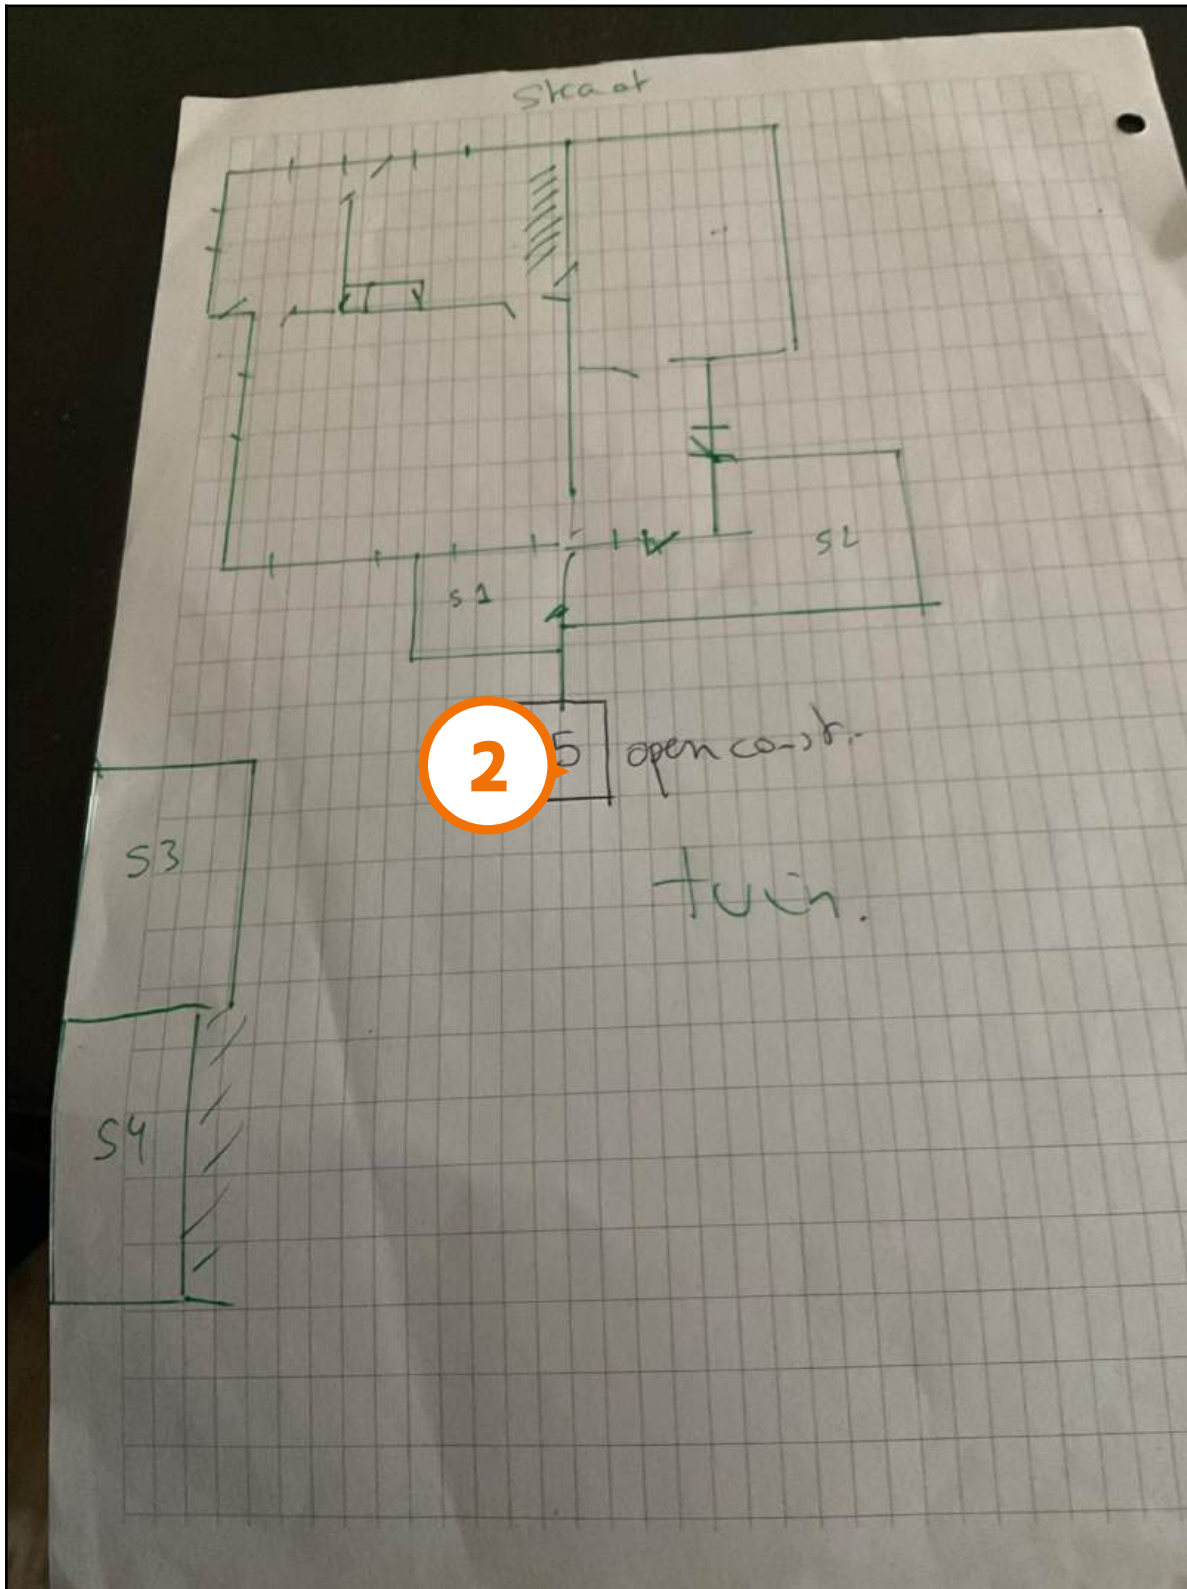
Plan 3.1: IMG_6922

2. Legplaten open constructie

Asbestmateriaal

Verwijderen

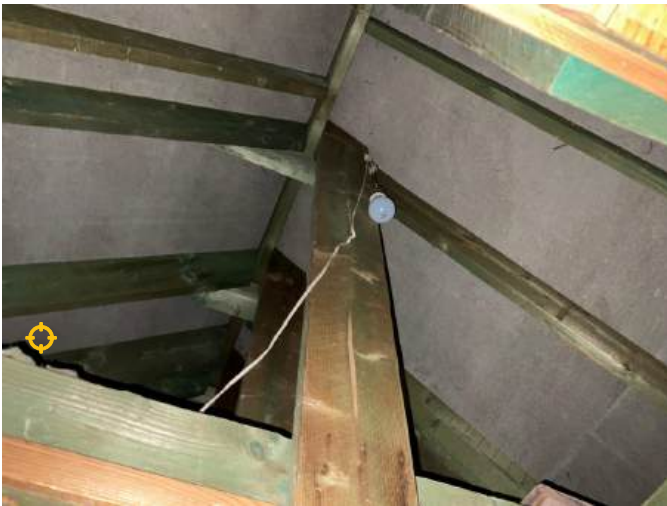
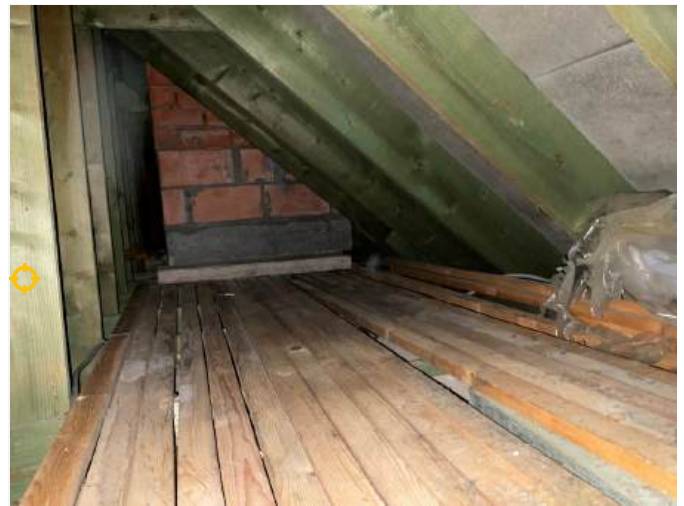
Eindbeoordeling materiaalrisico	Hoog materiaalrisico en/of hoge kans op vezelvrijgave
---------------------------------	---

Gebondenheid	Categorie 1: hechtgebonden in oorsprong
Asbestsoort (vezeltype)	Amfibool aanwezig, uitgezonderd crocidoliet
Asbestconcentratie	Laag (< 50%)
Afschermingsgraad van het gehele materiaal	Geheel of deels (ook) vrij aan binnenluchtstromen
Toestand van het materiaal	Matig beschadigd, matig verweerd

#	Type	Referentie	Resultaat
1.1	Puntmonster	8342001	Amosiet, Chrysotiel

Beschrijving	Onderdak zolder
Omgeving	Binnen
Primaire drager	Schuin dak
Asbestmateriaal	Dak- en gevelbekleding - Plaat
Bindmiddel van asbestmateriaal	Cement
Gebondenheid op basis van bindmiddel	Hecht
Hoeveelheid (oppervlakte - dikte - aantal)	<ul style="list-style-type: none">• 24,00 m² - 1,00 cm - 1 stuk
Totaal volume	0,24 m ³
Eenvoudig bereikbaar	Ja
Bevestigingswijze	<ul style="list-style-type: none">• Geklemd
Identificatiemethode	Vaststelling met monstername
Destructieve handeling voor identificatie	Ja
Opmerking	Sinds 27 april 2019 is het verboden om zonnepanelen, een overzet dak of andere constructies (zoals reclamepanelen) te plaatsen op asbestcementen dak- of gevelbekleding. Ook in het geval van een asbesthoudend onderdak is dit niet mogelijk.

Dringend verwijderen

- Verwijder dit asbestmateriaal zo snel mogelijk. Volg de toestand goed op.

- Eenvoudige handelingen: mag via doe-het-zelf of door werknemer(s) met opleidingsattest eenvoudige handelingen
Opgeleid personeel (dak werker met 8u basisopleiding asbest)

indien de platen eenvoudig te verwijderen zijn zonder kans op breken kan dit via doe-het-zelf of door werknemer(s) met opleidingsattest eenvoudige handelingen; Dek de zoldervloer af met plastic folie . dragen van de nodige beschermingsmiddelen (mondmasker ffp3, handschoenen,tyvec) Verwijder de dakpannen. Fixeer het plaatmateriaal , de asbesthoudende platen één voor één en in hun geheel verwijderen. Niet gooien, niet breken. Reinig nadien de draagstructuur met vochtige doeken (+stofzuiger met absoluut filter kan niet gehoord worden dus voor een particulier niet mogelijk .) Alle werknemer(s) moeten wel beschikken over een opleidingsattest eenvoudige handelingen 8u.

Een vastgesteld asbesthoudend onderdak mag niet definitief ingesloten worden , dit dient verplicht verwijderd te worden als het bij werken bereikbaar wordt. (vb bij vernieuwen van de dakbedekking onderdak mee verwijderen)

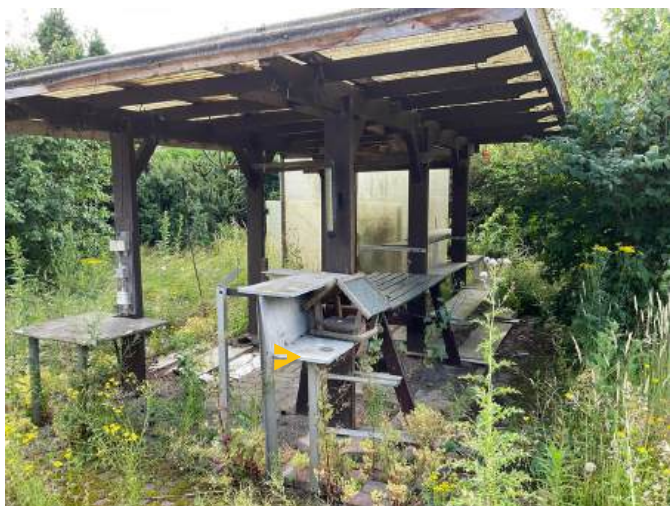
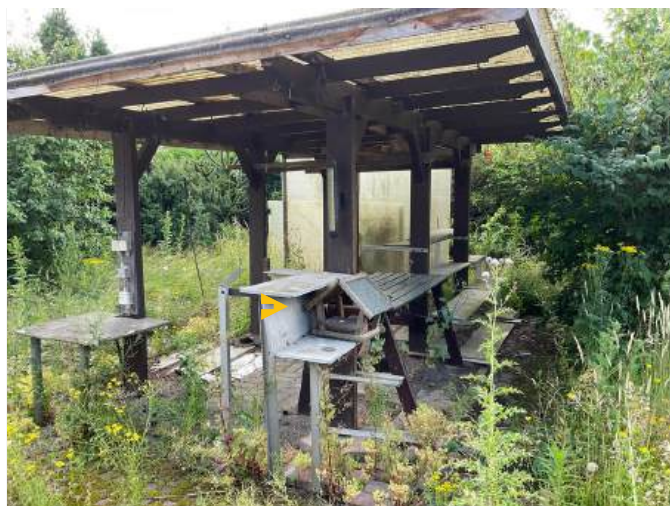
Eindbeoordeling materiaalrisico	Verhoogd materiaalrisico en/of verhoogde kans op vezelvrijgave
---------------------------------	--

Gebondenheid	Categorie 1: hechtgebonden in oorsprong
Asbestsoort (vezeltype)	Crocidoliet aanwezig
Asbestconcentratie	Laag (< 50%)
Afschermingsgraad van het gehele materiaal	Geheel of deels vrij aan de buitenlucht
Toestand van het materiaal	Matig beschadigd, matig verweerd

Beschrijving	Legplaten open constructie
Omgeving	Buiten
Primaire drager	Leiplaat
Asbestmateriaal	Dak- en gevelbekleding - Plaat
Bindmiddel van asbestmateriaal	Cement
Gebondenheid op basis van bindmiddel	Hecht
Hoeveelheid (oppervlakte - dikte - aantal)	<ul style="list-style-type: none">• 1,00 m² - 1,00 cm - 1 stuk
Totaal volume	0,01 m ³
Eenvoudig bereikbaar	Ja
Bevestigingswijze	<ul style="list-style-type: none">• Los (al dan niet bedekt)
Identificatiemethode	Vaststelling zonder monsternamen
Destructieve handeling voor identificatie	Ja
Opmerking	De vermelde hoeveelheid betreft een beredeneerde schatting. Er worden geen rechten verleend aan deze hoeveelheid

Verwijderen

- Verwijder dit asbestmateriaal zo snel mogelijk. Volg de toestand goed op.

- Eenvoudige handelingen: mag via doe-het-zelf of door werknemer(s) met opleidingsattest eenvoudige handelingen
EH via doe-het zelf

Bij de gemeente of het plaatselijk containerpark kan je afsluitzakken opvragen om het afval dubbel te verpakken en het af te voeren als hechtgebonden materiaal naar het containerpark. Bescherm jezelf voldoende met de nodige PBM's (mondmasker FFP3, handschoenen, Tyvec, ...).

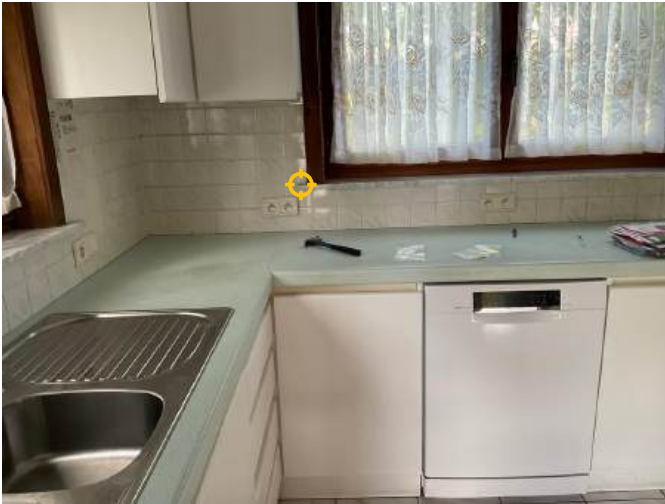
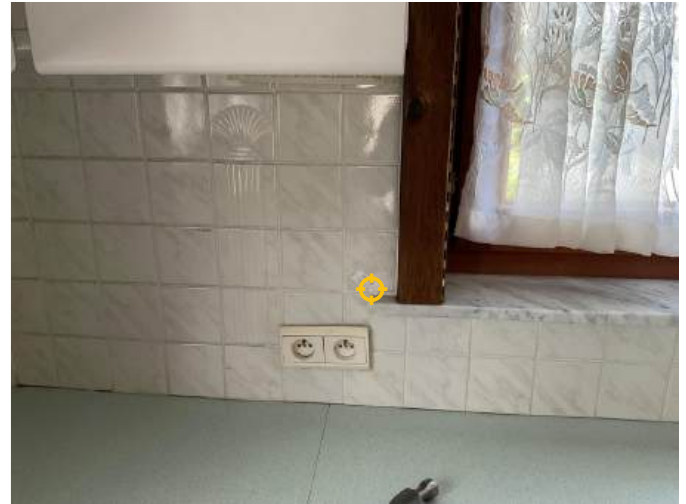
Eindbeoordeling materiaalrisico	Zeer laag materiaalrisico en/of zeer lage kans op vezelvrijgave
---------------------------------	---

Gebondenheid	Categorie 1: hechtgebonden in oorsprong
Asbestsoort (vezeltype)	Alleen chrysotiel
Asbestconcentratie	Laag (< 50%)
Afschermingsgraad van het gehele materiaal	Geheel of deels (ook) vrij aan de binnenlucht
Toestand van het materiaal	Onbeschadigd, niet verweerd

#	Type	Referentie	Resultaat
3.1	Puntmonster	8342000	Chrysotiel

Beschrijving	Vensterbank
Omgeving	Binnen
Primaire drager	Wandopening verticaal (raam, deur, ...)
Asbestmateriaal	Plaat, paneel, tablet - Type Massal
Bindmiddel van asbestmateriaal	Cement
Gebondenheid op basis van bindmiddel	Hecht
Hoeveelheid (oppervlakte - dikte - aantal)	<ul style="list-style-type: none">• 2,00 m² - 2,00 cm - 1 stuk
Totaal volume	0,04 m ³
Eenvoudig bereikbaar	Ja
Bevestigingswijze	<ul style="list-style-type: none">• Verlijmd, ingegoten, versmeerd
Identificatiemethode	Vaststelling met monstername
Destructieve handeling voor identificatie	Ja
Opmerking	De vermelde oppervlaktes, diktes, gewichten en volumes betreffen een beredeneerde schatting. Er worden geen rechten verleend aan deze oppervlaktes/diktes/volumes.

Zorgvuldig beheren

- Zorg voor een veilig beheer. Vermijd het beschadigen van het asbestmateriaal. Controleer de toestand jaarlijks op wijzigingen.

- Eenvoudige handelingen: mag via doe-het-zelf of door werknemer(s) met opleidingsattest eenvoudige handelingen
EH via doe-het zelf : De dorpels of tabletten kunnen voorzichtig losgebeiteld worden , extra bevochtigen om stof te voorkomen + dragen van de nodige beschermingsmiddelen (mondmasker ffp3, handschoenen,tyvec) verpakken in plastic folie en afvoeren naar het containerpark als hechtgebonden asbestafval.

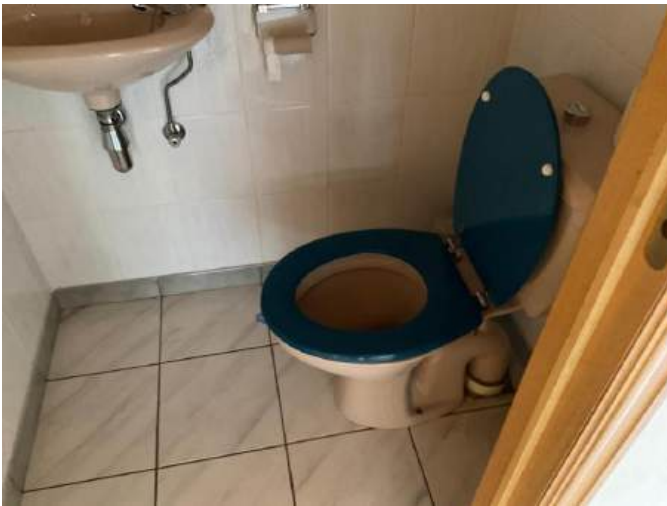
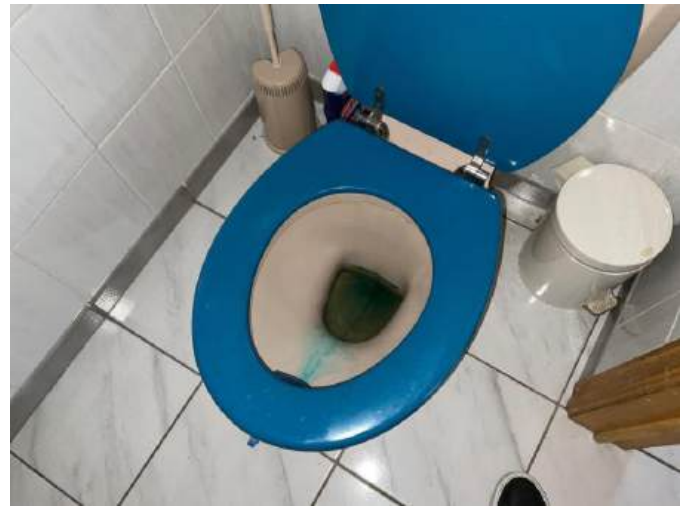
Eindbeoordeling materiaalrisico	Laag materiaalrisico en/of verlaagde kans op vezelvrijgave
---------------------------------	--

Gebondenheid	Categorie 1: hechtgebonden in oorsprong
Asbestsoort (vezeltype)	Crocidoliet aanwezig
Asbestconcentratie	Laag (< 50%)
Afschermingsgraad van het gehele materiaal	Geheel of deels (ook) vrij aan binnenluchtstromen
Toestand van het materiaal	Onbeschadigd, niet verweerd

Beschrijving	Bakeliet wc bril
Omgeving	Binnen
Primaire drager	Sanitaire infrastructuur en uitrusting (toe- en afvoer)
Asbestmateriaal	Plaat, paneel, tablet - Type Bakeliet
Bindmiddel van asbestmateriaal	Kunststof of -hars
Gebondenheid op basis van bindmiddel	Hecht
Hoeveelheid (oppervlakte - dikte - aantal)	<ul style="list-style-type: none">• 0,50 m² - 2,00 cm - 1 stuk
Totaal volume	0,01 m ³
Eenvoudig bereikbaar	Ja
Bevestigingswijze	<ul style="list-style-type: none">• Geschroefd
Identificatiemethode	Vaststelling zonder monstername
Destructieve handeling voor identificatie	Ja
Opmerking	Wc bril

Zorgvuldig beheren

- Zorg voor een veilig beheer. Vermijd het beschadigen van het asbestmateriaal. Controleer de toestand jaarlijks op wijzigingen.

- Eenvoudige handelingen: mag via doe-het-zelf of door werknemer(s) met opleidingsattest eenvoudige handelingen
EH doe-het-zelf.

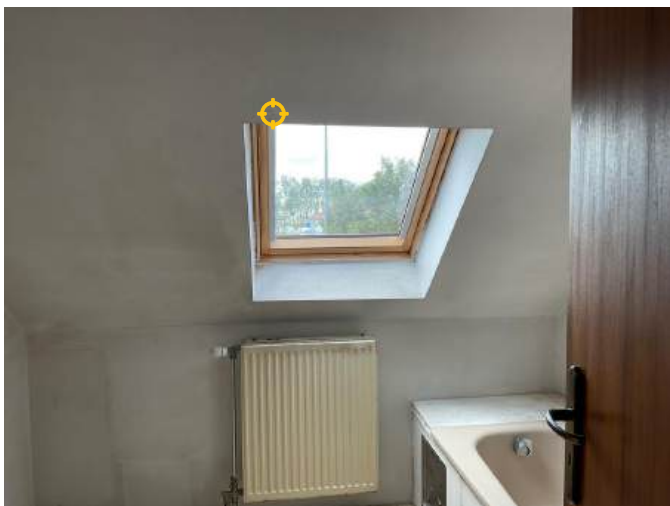
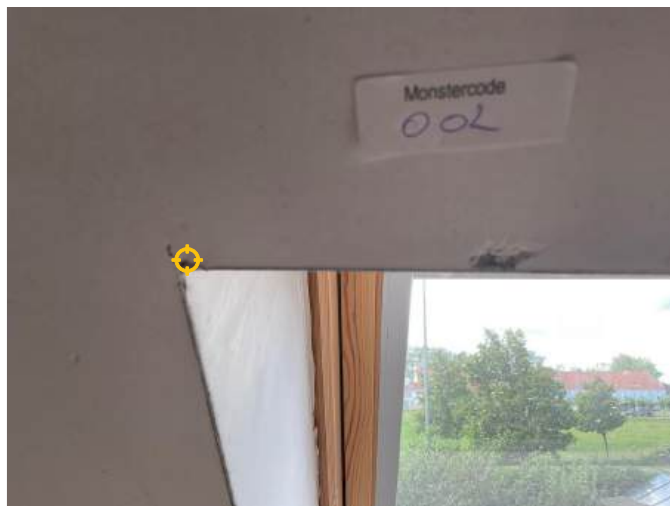
Fiche 5: Pleisterwerk plafond

Geen asbest

#	Type	Referentie	Resultaat
5.1	Mengmonster	8341999	Geen asbest

Beschrijving	Pleisterwerk plafond
Omgeving	Binnen
Primaire drager	Plafond
Bindmiddel van materiaal	Gips - kalk
Gebondenheid op basis van bindmiddel	Niet-hechtgebonden
Hoeveelheid (oppervlakte - dikte - aantal)	• 120,00 m ² - 1,00 cm - 1 stuk
Totaal volume	1,20 m ³
Identificatiemethode	Vaststelling met monstername
Destructieve handeling voor identificatie	Ja
Opmerking	<p>Volgens het inspectieprotocol is een monstername van het pleisterwerk verplicht om dit te identificeren als natte ruimte: badkamer</p> <p>De vermelde oppervlaktes en volumes betreffen een beredeneerde schatting. Er worden geen rechten verleend aan deze oppervlaktes/volumes. De dikte is een schatting die voorkomt uit de monsterplaatsen en is daarom niet altijd representatief. Enkele plafonds zijn afgewerkt met valse plafonds in plaatmateriaal. Het is niet duidelijk of er pleisterwerk aanwezig is achter deze valse plafonds, het is aangewezen om bijkomend onderzoek uit te voeren bij werken.</p>

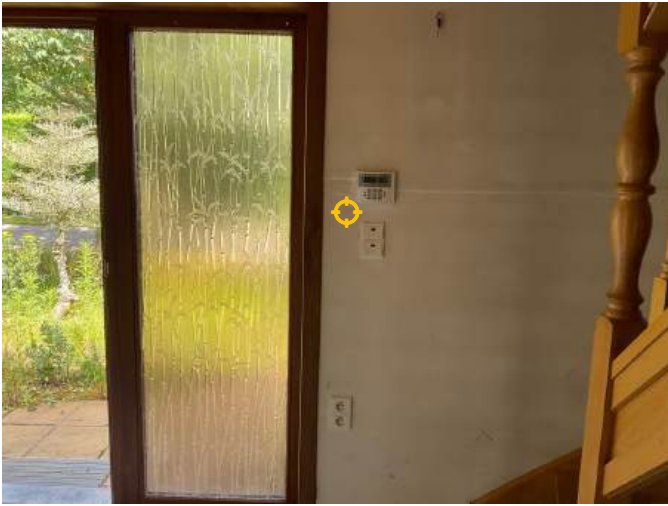
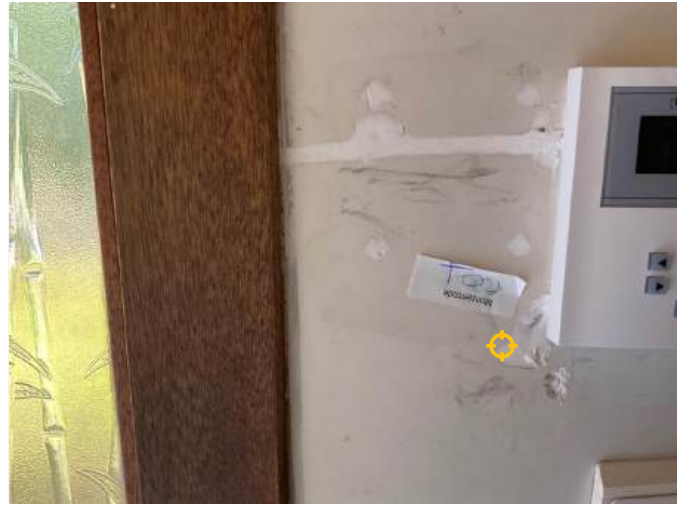
Fiche 6: Pleisterwerk muur

Geen asbest

#	Type	Referentie	Resultaat
6.1	Mengmonster	8341998	Geen asbest

Beschrijving	Pleisterwerk muur
Omgeving	Binnen
Primaire drager	Binnenwand
Bindmiddel van materiaal	Gips - kalk
Gebondenheid op basis van bindmiddel	Niet-hechtgebonden
Hoeveelheid (oppervlakte - dikte - aantal)	• 105,00 m ² - 1,00 cm - 1 stuk
Totaal volume	1,05 m ³
Identificatiemethode	Vaststelling met monstername
Destructieve handeling voor identificatie	Ja
Opmerking	<p>Volgens het inspectieprotocol is een monstername van het pleisterwerk verplicht om dit te identificeren als niet-asbesthoudend.</p> <p>Locatie staalnames: individuele ruimte: living, slaapkamer. / natte ruimte: wc, badkamer../ traphal</p> <p>De vermelde oppervlaktes en volumes betreffen een beredeneerde schatting. Er worden geen rechten verleend aan deze oppervlaktes/volumes. De dikte is een schatting die voorkomt uit de monsterplaatsen en is daarom niet altijd representatief. Er bevinden zich enkele valse wanden. Het is niet duidelijk of er pleisterwerk aanwezig is achter deze valse wanden, het is aangewezen om bijkomend onderzoek uit te voeren bij werken.</p>
