Asbestinventarisatetest

Notebaertstraat 8/0101, 8370 Blankenberge

Attestnummer : **20250228-000274.002**

Uitgegeven op : **29.03.2025**

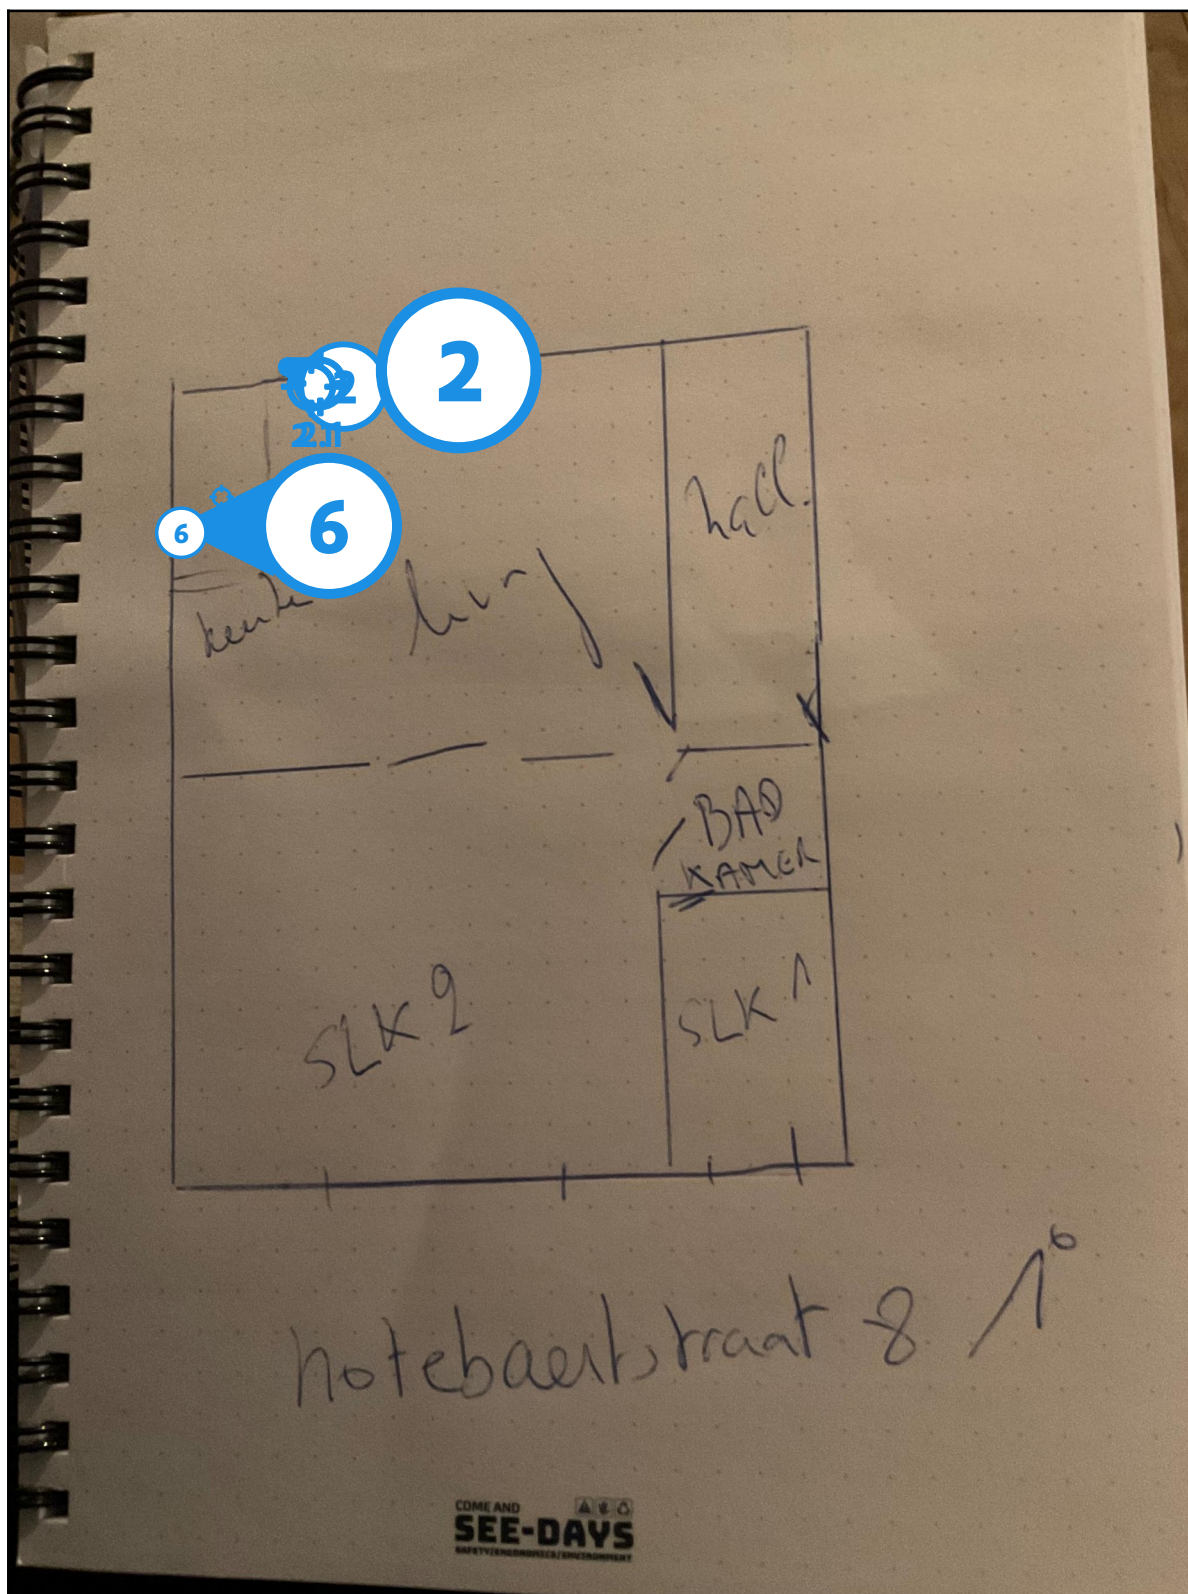
Plan 1.1: IMG_9846

2. Massal venstertablet	Geen asbest	-
2.1 Code: 8635549	Puntmonster	-
6. Onderdreuningsplaatje eerste verdiep	Geen asbest	-
6.1 Code: 8635545	Puntmonster	-

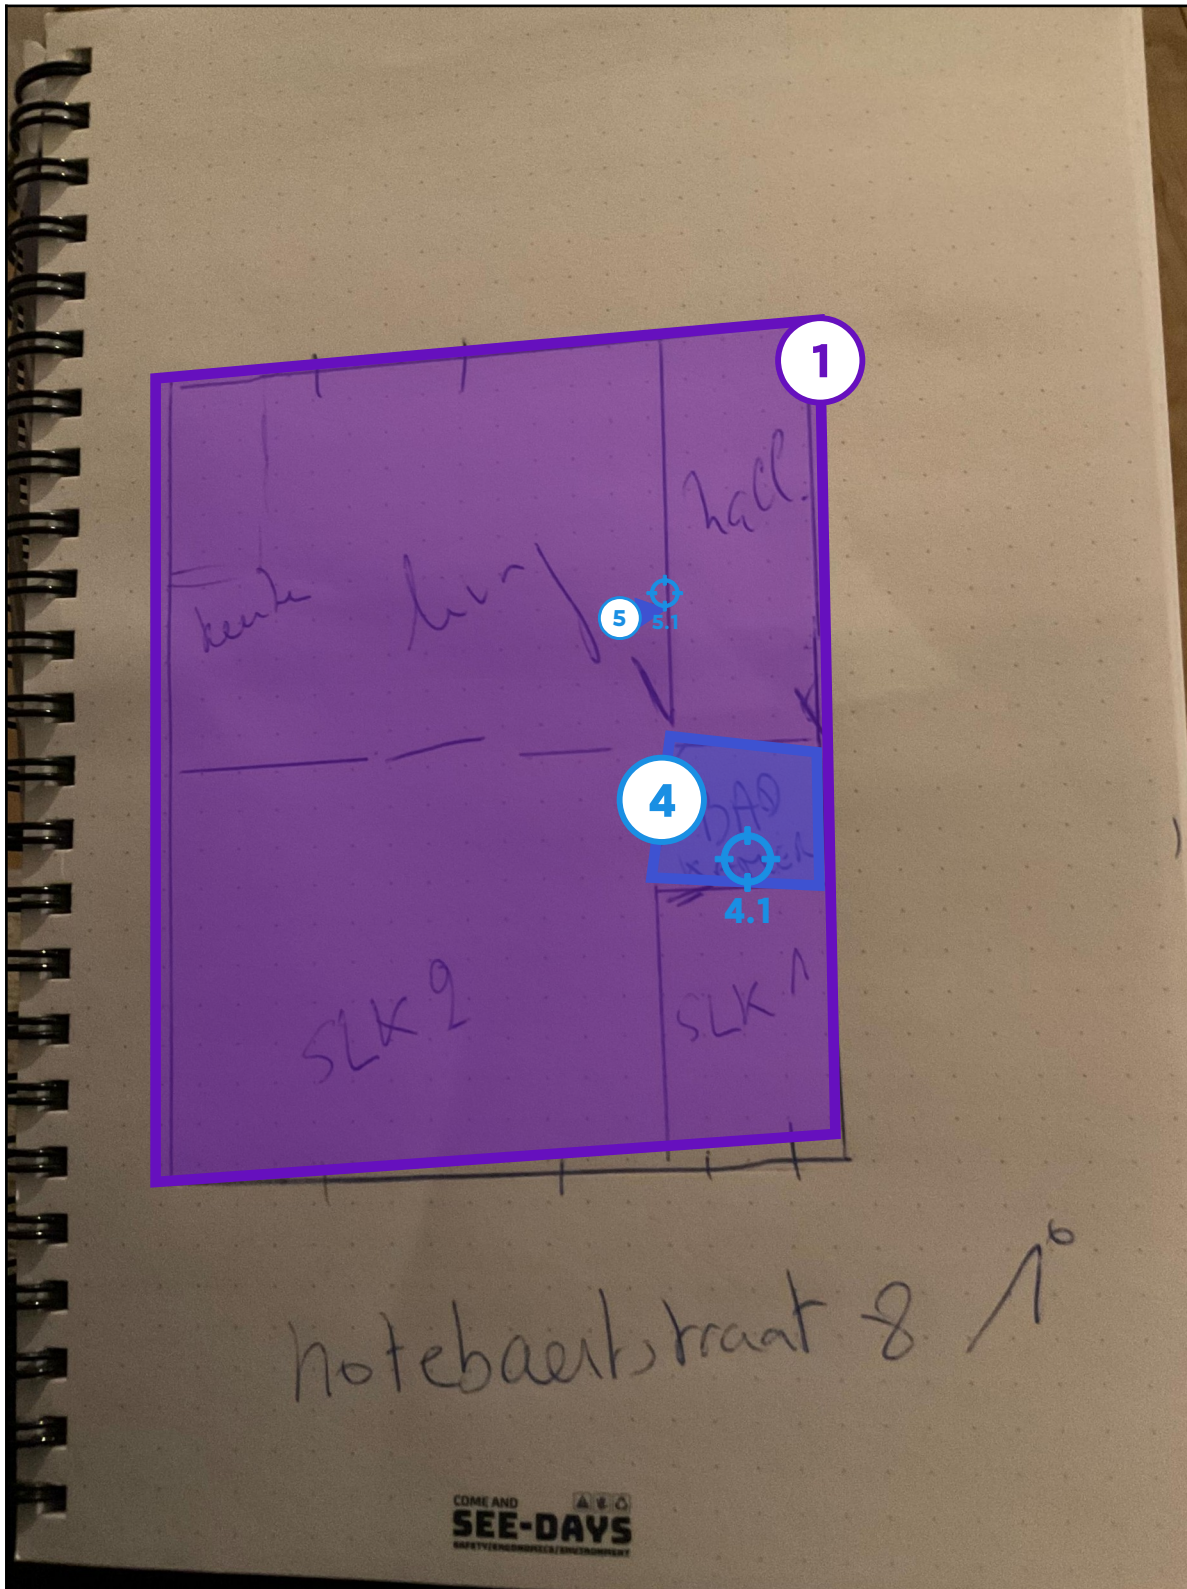
Plan 1.2: Studio eerste verdiep

1. Pleisterwerk boven valse plafonds	Advies	-
4. Vloerkleed badkamer	Geen asbest	-
4.1 Code: 8635548	Puntmonster	-
5. Vinyl keuken en eetplaats	Geen asbest	-
5.1 Code: 8635546	Puntmonster	-

3. Pleisterwerk muur	Geen asbest	-
3.1 Code: 8635547	Mengmonster	-

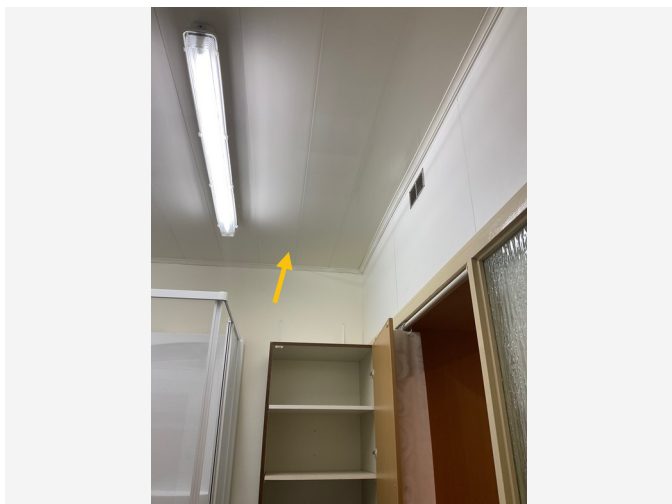
Vrije foto

Identificatiemethode	Redelijk vermoeden
Primaire drager	Plafond
(Asbest)materiaal	In-situ afwerkingslagen - Pleisterwerk (wand, plafond, ...)
Bindmiddel	Gips - kalk
Gebondenheid bindmiddel	Niet-hechtgebonden

Het is aangewezen bij het verwijderen van het vals plafond het pleisterwerk te bemonsteren

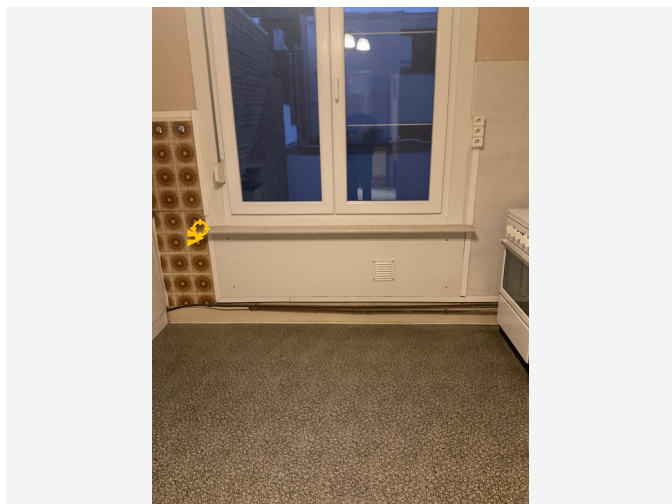
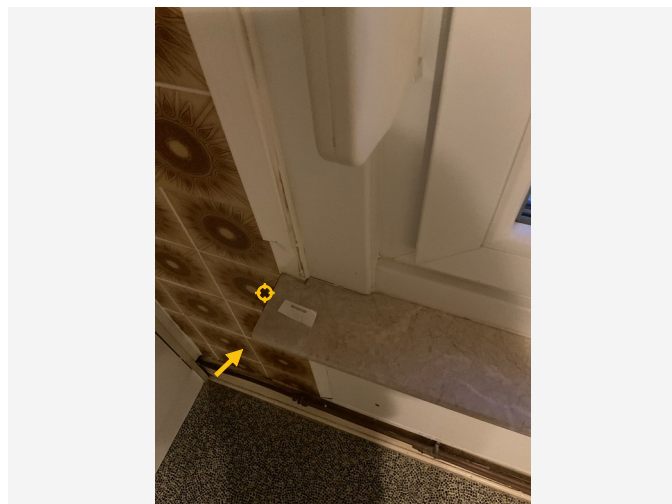
Fiche 2: Massal venstertablet

Geen asbest

Beschrijving	Massal venstertablet
Omgeving	Binnen
Primaire drager	Wandopening verticaal (raam, deur, ...)
Bindmiddel van materiaal	Cement
Gebondenheid op basis van bindmiddel	Hecht
Hoeveelheid (oppervlakte - dikte - aantal)	• 0,50 m ² - 3,00 cm - 1 stuk
Totaal volume	0,015 m ³
Identificatiemethode	Vaststelling met monstername
Destructieve handeling voor identificatie	Nee

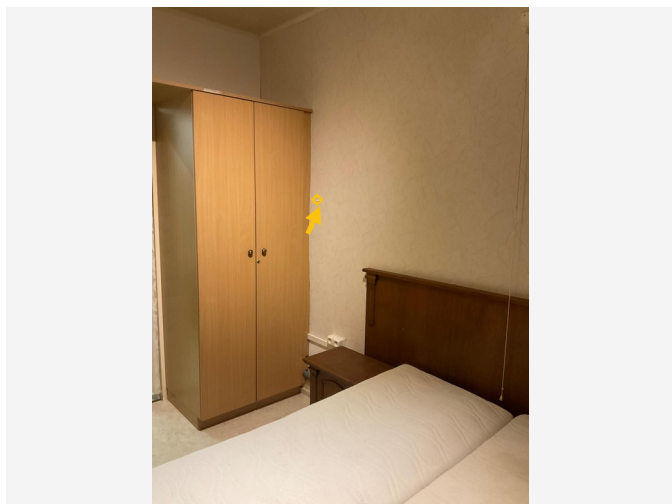
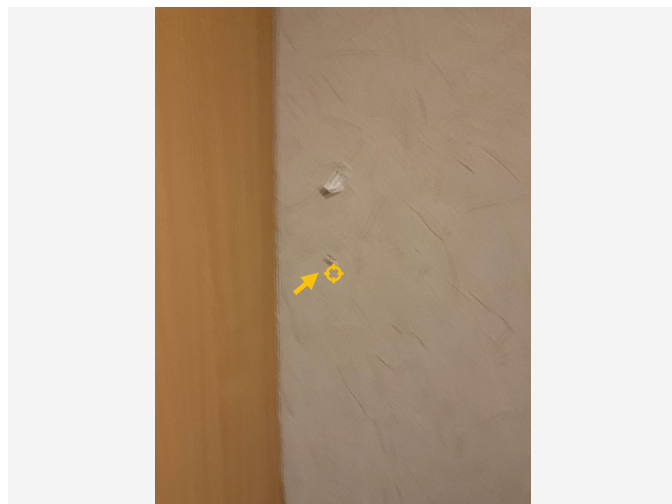
Fiche 3: Pleisterwerk muur

Geen asbest

Beschrijving	Pleisterwerk muur
Omgeving	Binnen
Primaire drager	Binnenwand
Bindmiddel van materiaal	Gips - kalk
Gebondenheid op basis van bindmiddel	Niet-hechtgebonden
Hoeveelheid (oppervlakte - dikte - aantal)	• 40,00 m ² - 1,00 cm - 1 stuk
Totaal volume	0,40 m ³
Identificatiemethode	Vaststelling met monstername
Destructieve handeling voor identificatie	Nee
Opmerking	<p>Het pleisterwerk werd bemonsterd op de gansev verdieping. (aangeduid op overzichtsplan , stalen genomen in app Het laboresultaat is toegevoegd . Elke identieke wooneenheid was toegankelijk en werd volledig gecontroleerd.</p> <p>De vermelde oppervlaktes en volumes betreffen een beredeneerde schatting. Er worden geen rechten verleend aan deze oppervlaktes/volumes. De dikte is een schatting die voorkomt uit de monsterplaatsen en is daarom niet altijd representatief.</p>

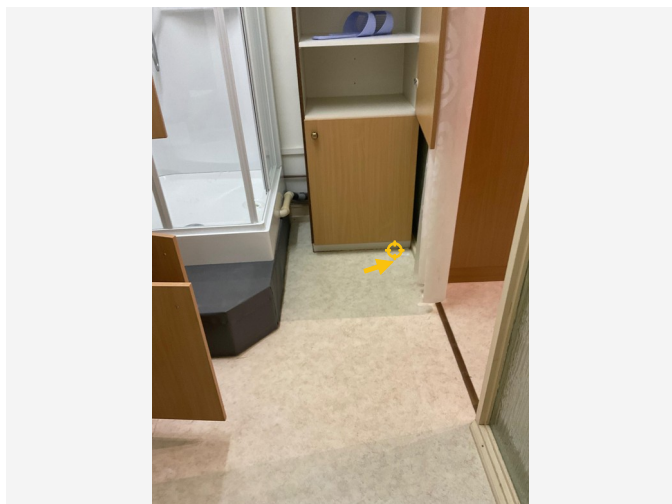
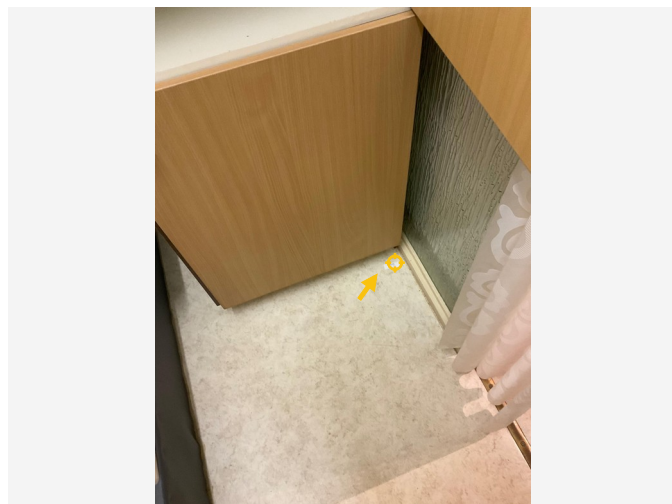
Fiche 4: Vloerkleed badkamer

Geen asbest

Beschrijving	Vloerkleed badkamer
Omgeving	Binnen
Primaire drager	Vloer
Bindmiddel van materiaal	Karton - papier - viltachtig
Gebondenheid op basis van bindmiddel	Niet-hechtgebonden
Hoeveelheid (oppervlakte - aantal)	• 10,00 m ² - 1 stuk
Totale oppervlakte	10,00 m ²
Identificatiemethode	Vaststelling met monstername
Destructieve handeling voor identificatie	Nee

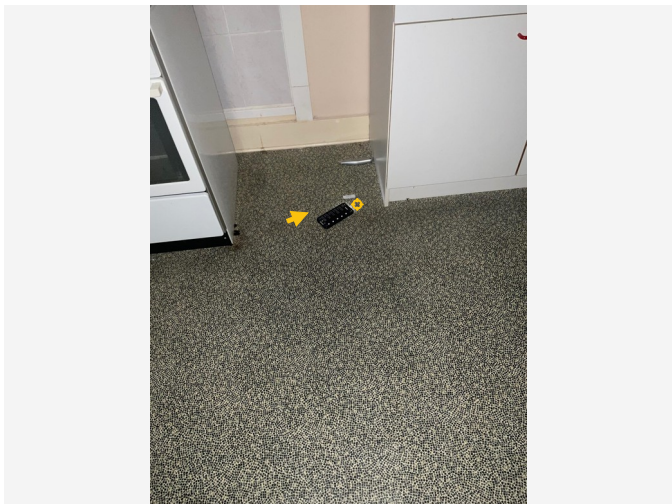
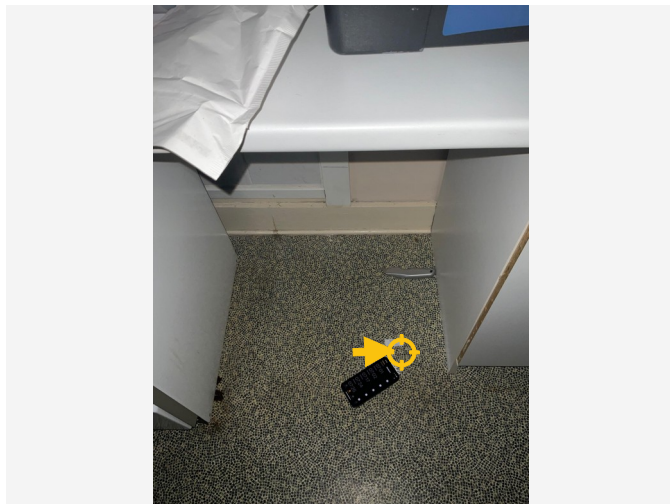
Geen asbest

Beschrijving	Vinyl keuken en eetplaats
Omgeving	Binnen
Primaire drager	Vloer
Bindmiddel van materiaal	Karton - papier - viltachtig
Gebondenheid op basis van bindmiddel	Niet-hechtgebonden
Hoeveelheid (oppervlakte - aantal)	• 30,00 m ² - 1 stuk
Totale oppervlakte	30,00 m ²
Identificatiemethode	Vaststelling met monstername
Destructieve handeling voor identificatie	Nee

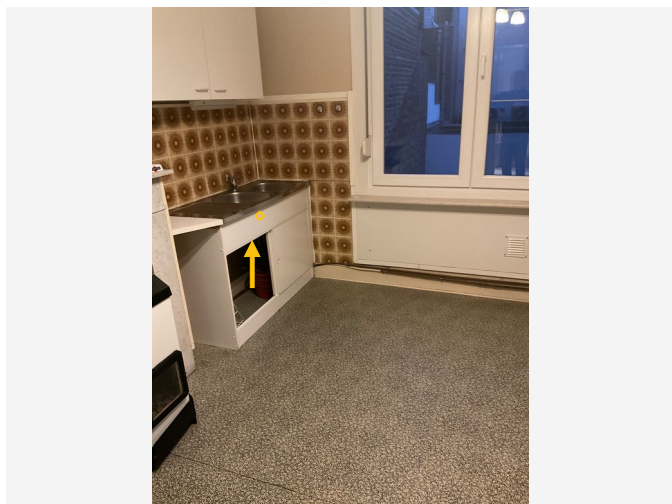
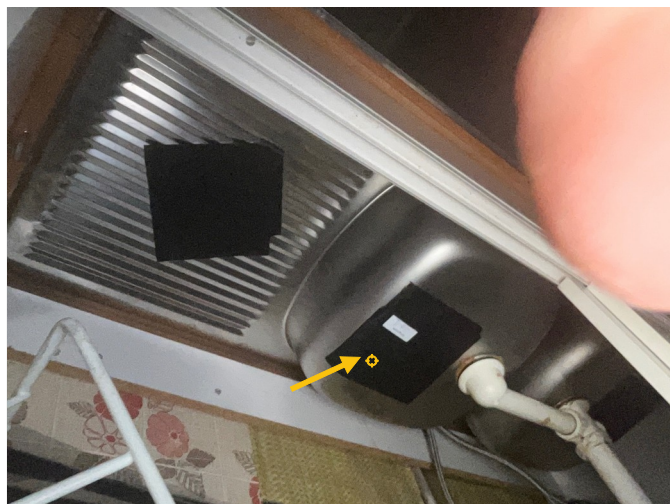
Fiche 6: Onderdreuningsplaatje eerste verdiep

Geen asbest

Beschrijving	Onderdreuningsplaatje eerste verdiep
Omgeving	Binnen
Primaire drager	Sanitaire infrastructuur en uitrusting (toe- en afvoer)
Bindmiddel van materiaal	Bitumen (roofing, teer, asfalt)
Gebondenheid op basis van bindmiddel	Hecht
Hoeveelheid (oppervlakte - aantal)	• 0,20 m ² - 1 stuk
Totale oppervlakte	0,20 m ²
Identificatiemethode	Vaststelling met monstername
Destructieve handeling voor identificatie	Nee
