# Asbestinventarisat attest

L. Van Sluysstraat 8, 8370 Blankenberge

Attestnummer : 20260512-000136.000

**Niet-asbestveilig**

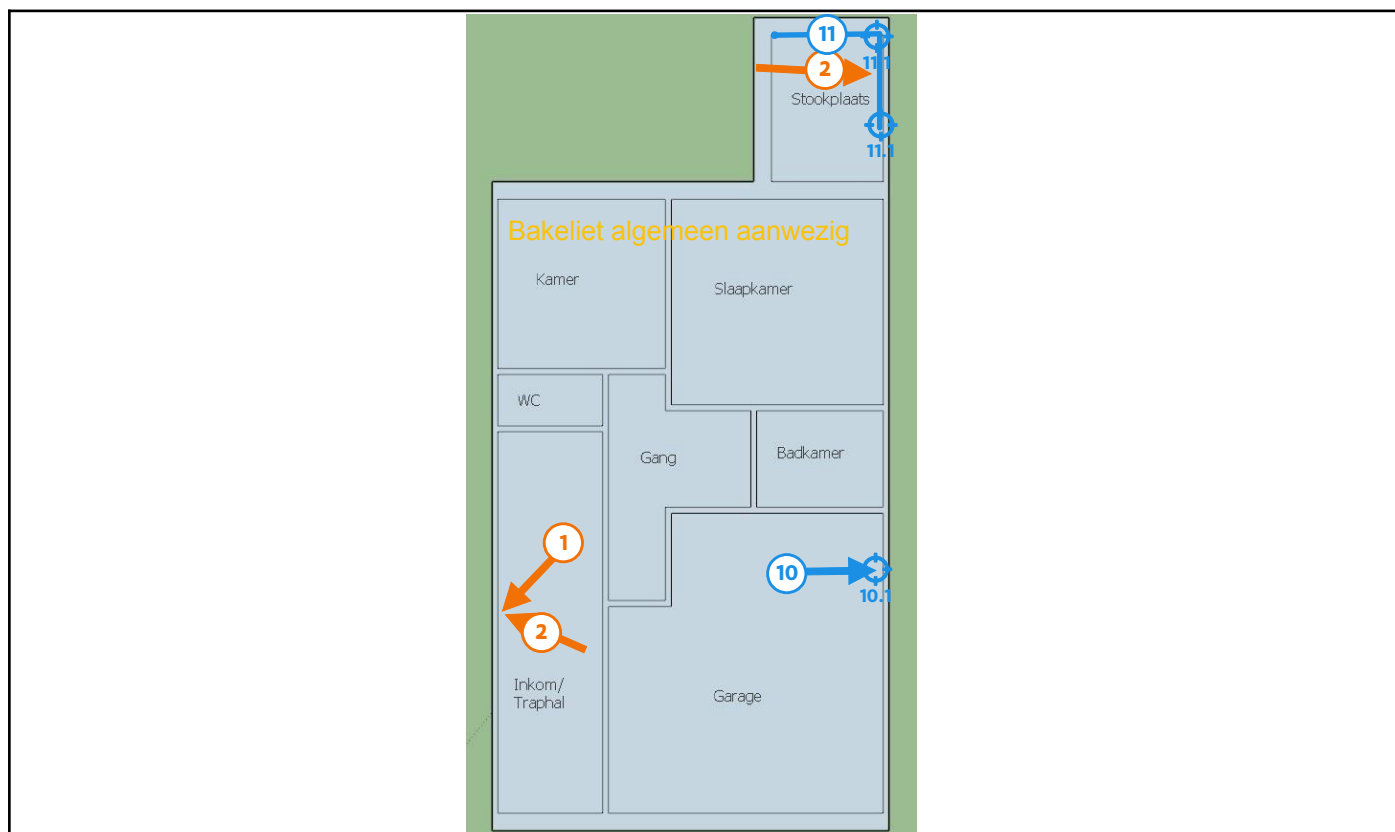
## Plan 1.3: +0

| Beschrijving | Type | Actie |
|---|---|---|
| 1. Bakelieten tellers | Asbestmateriaal | Verwijderen |
| 2. Bakelieten schakelaars en stopcontacten | Asbestmateriaal | Verwijderen |

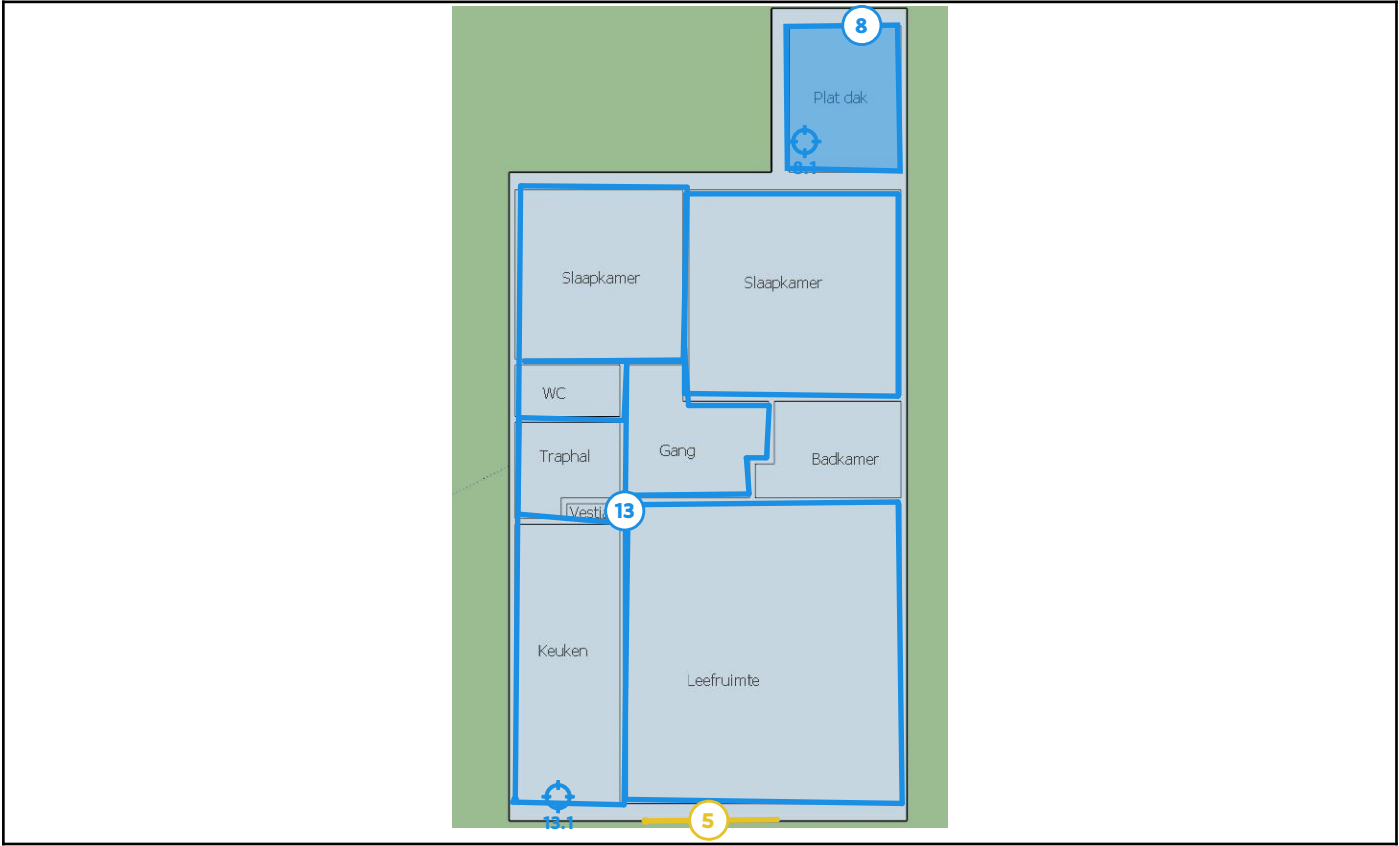
# Plan 1.4: +1

| Beschrijving | Type | Actie |
|---|---|---|
| 5. Glasal | Asbestmateriaal | Zorgvuldig beheren |

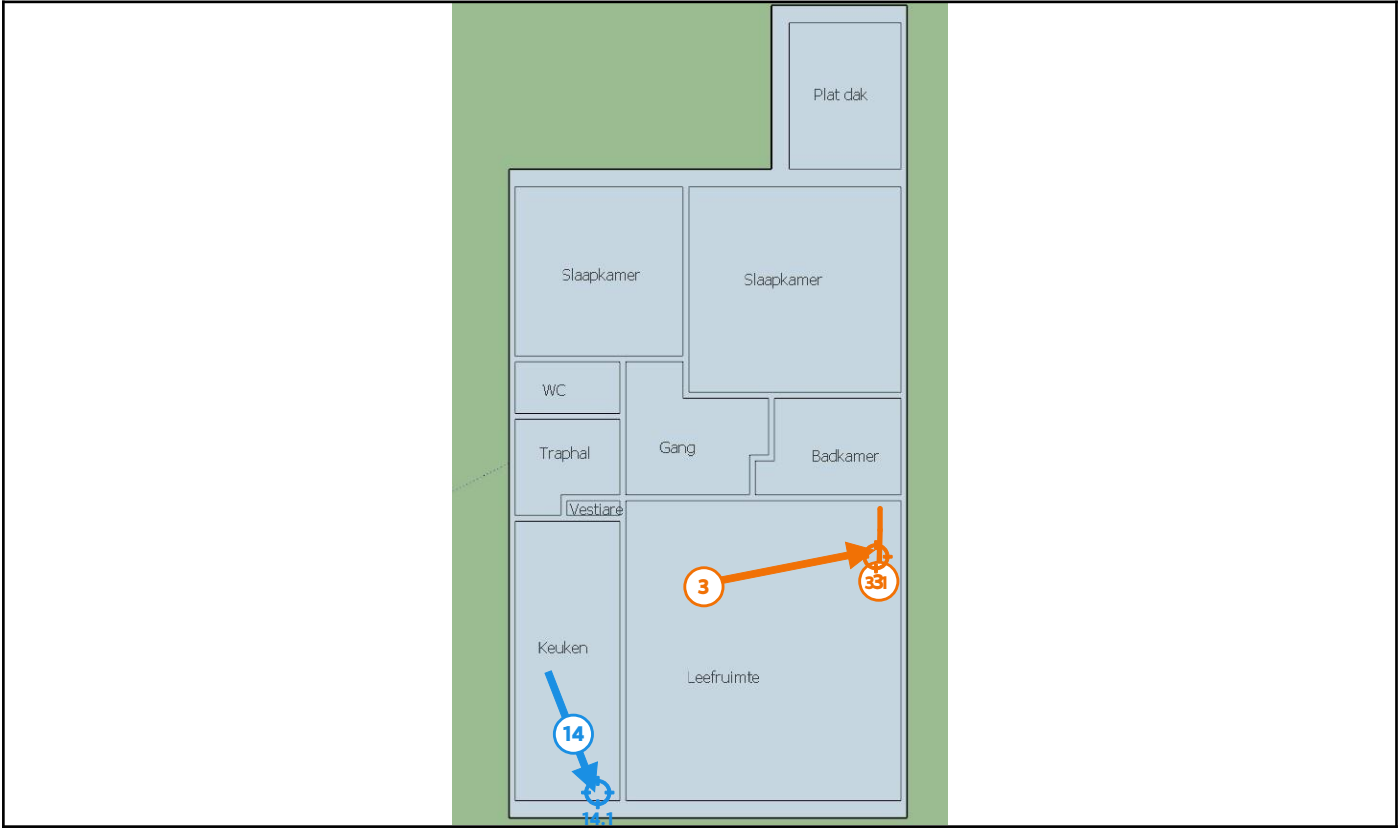
# Plan 1.6: +1

| Beschrijving | Type | Actie |
|---|---|---|
| 3. Buizen wijnrek | Asbestmateriaal | Maatregelen nemen |
| 3.1 Code: 12038-7 | Puntmonster | - |

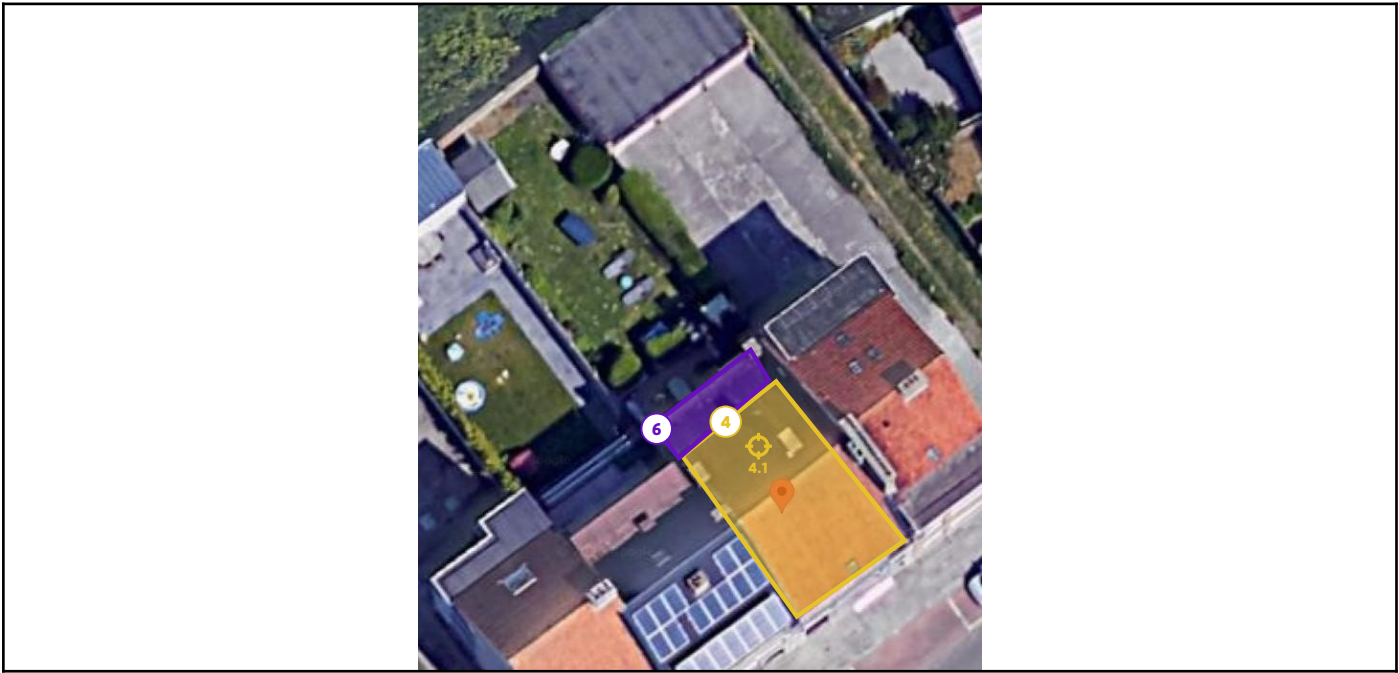
# Plan 1.7: Luchtfoto

| Beschrijving | Type | Actie |
|---|---|---|
| 4. Onderdak | Asbestmateriaal | Zorgvuldig beheren |
| 6. Plat dak woning | Beperking | - |

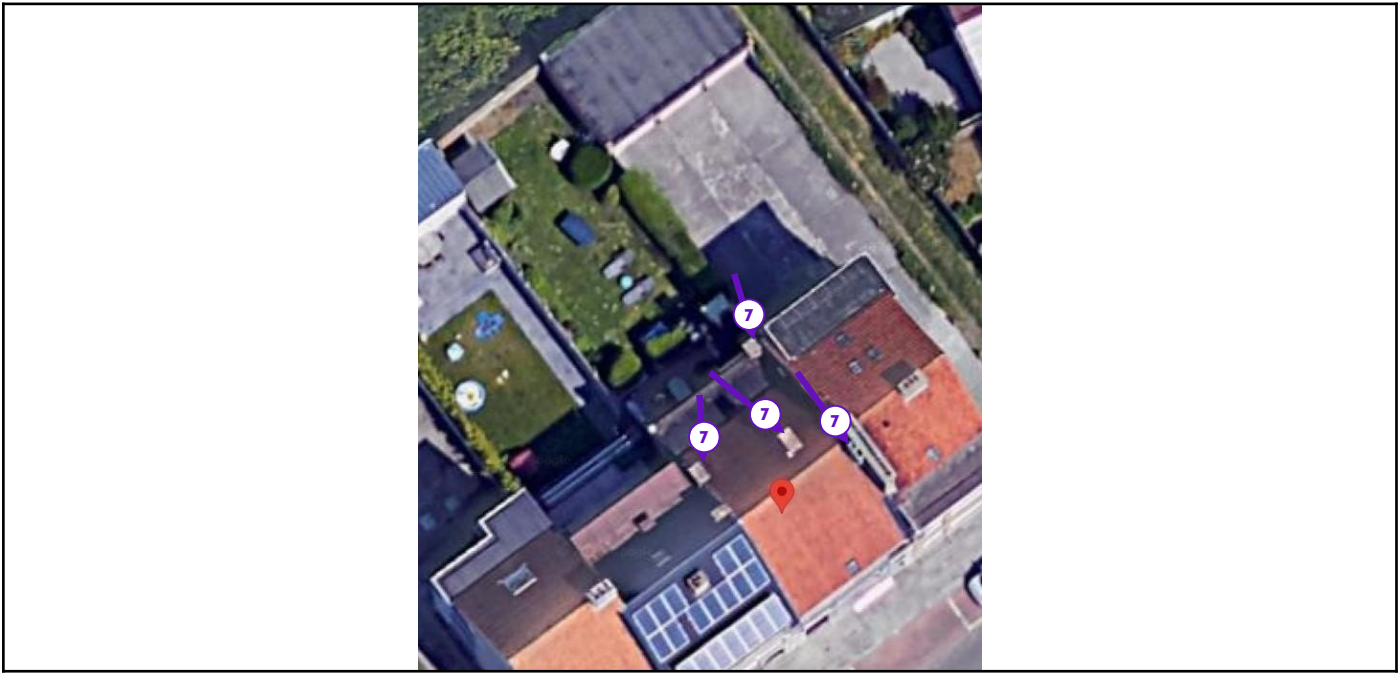
# Plan 1.8: Luchtfoto

| Beschrijving | Type | Actie |
|---|---|---|
| 7. Beperking schouwen | Beperking | - |

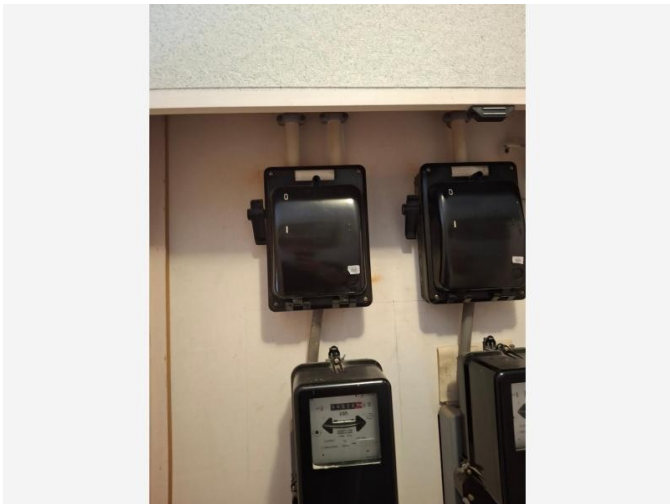
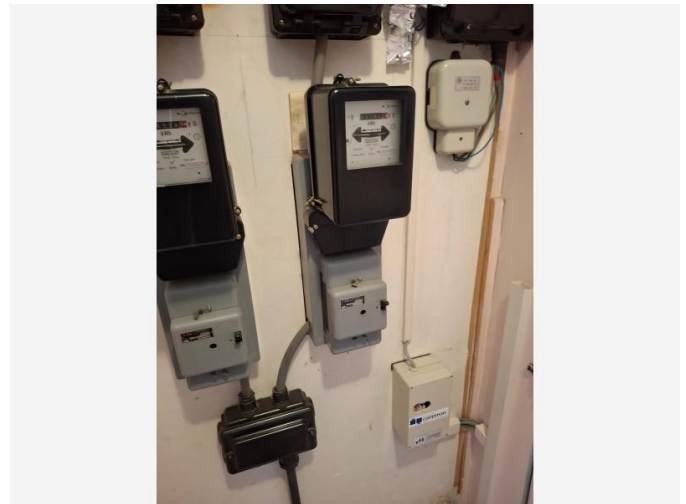
Het asbestmateriaal valt onder de mijlpaal van 2040.

Verwijderen

| Eindbeoordeling materiaalrisico | Verhoogd materiaalrisico en/of verhoogde kans op vezelvrijgave |

| Asbestsoort (vezeltype) | Crocidoliet aanwezig |
| Toestand van het materiaal | Licht beschadigd, licht verweerd. Intacte calciumsilicaatplaat of materiaal met categorie 3-gebondenheid |

| Beschrijving | Bakelieten tellers |

- Scherm in afwachting van verwijdering het asbestmateriaal af van luchtstromingen en verstoring: bijvoorbeeld door het te verpakken, te fixeren, af te dekken, signalisatie - afbakening aan te brengen, ...
- Verwijder dit asbestmateriaal zo snel mogelijk. Volg de toestand goed op.
- Voer bijkomende staalname(s) uit.

- Eenvoudige handelingen: mag via doe-het-zelf of door werknemer(s) met opleidingsattest eenvoudige handelingen  
Tellers mogen enkel verwijderd worden door de beheerder van het net.  
Zorg ervoor dat het materiaal goed gefixeerd is en draag de aanbevolen beschermende kledij:
  - FFP3 wegwerpmasker of halfgelaatsmasker met P3-filter
  - Wegwerpoveral CAT III, type 5/6

Voer het verwijderde materiaal dubbel verpakt af in een zak/ container met vermelding van asbesthoudend materiaal en breng het naar een vergunde inzamelinrichting. Of laat het afval ophalen door een geregistreerde inzamelaar/handelaar/makelaar.

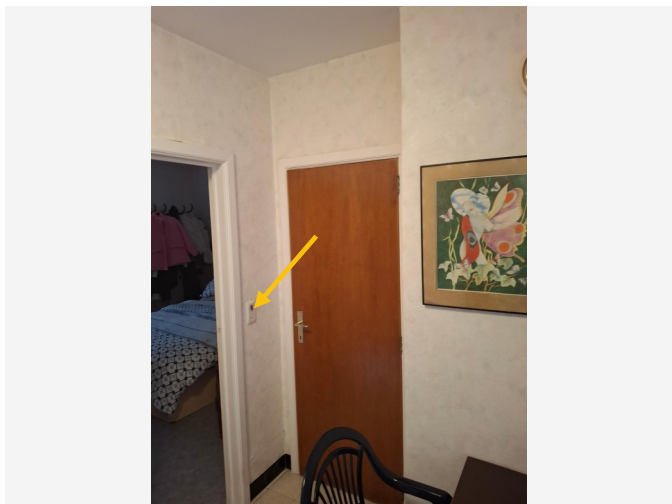
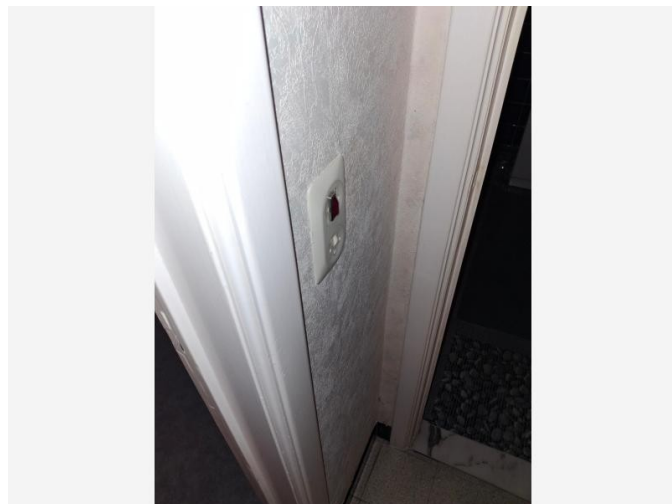
Het asbestmateriaal valt onder de mijlpaal van 2040.

Verwijderen

| Eindbeoordeling materiaalrisico | Verhoogd materiaalrisico en/of verhoogde kans op vezelvrijgave |

| Asbestsoort (vezeltype) | Crocidoliet aanwezig |
| Toestand van het materiaal | Licht beschadigd, licht verweerd. Intacte calciumsilicaatplaat of materiaal met categorie 3-gebondenheid |

| Beschrijving | Bakelieten schakelaars en stopcontacten |

- Scherm in afwachting van verwijdering het asbestmateriaal af van luchtstromingen en verstoring: bijvoorbeeld door het te verpakken, te fixeren, af te dekken, signalisatie - afbakening aan te brengen, ...
- Verwijder dit asbestmateriaal zo snel mogelijk. Volg de toestand goed op.
- Voer bijkomende staalname(s) uit.

- Eenvoudige handelingen: mag via doe-het-zelf of door werknemer(s) met opleidingsattest eenvoudige handelingen  
Bakelieten toepassingen losschroeven met handgedraaid materiaal zonder deze te breken of te beschadigen  
Zorg ervoor dat het materiaal goed gefixeerd is en draag de aanbevolen beschermende kledij:
  - FFP3 wegwerpmasker of halfgelaatsmasker met P3-filter
  - Wegwerpoveral CAT III, type 5/6

- Eenvoudige handelingen: enkel door erkend asbestverwijderaar  
Teller mag enkel verwijderd worden door de beheerder van het net.

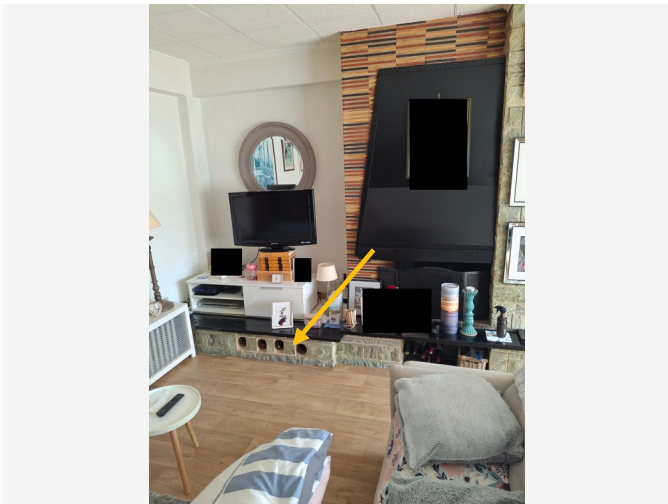
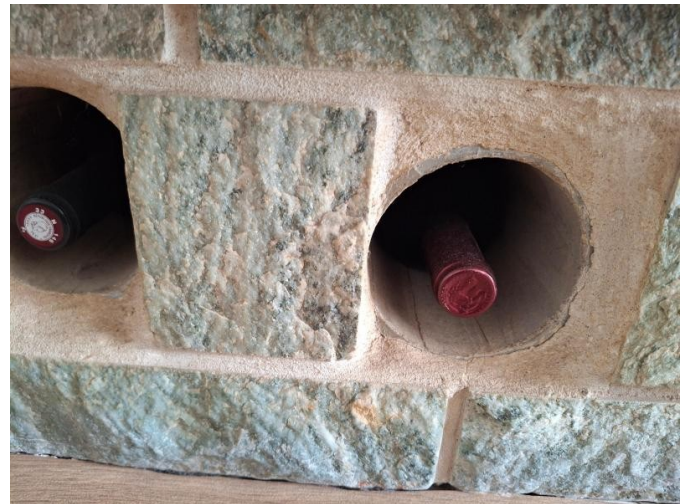
Het asbestmateriaal valt onder de mijlpaal van 2040.

Maatregelen nemen

| Eindbeoordeling materiaalrisico | Verhoogd materiaalrisico en/of verhoogde kans op vezelvrijgave |

| Asbestsoort (vezeltype) | Crocidoliet aanwezig |

| # | Type | Referentie | Resultaat |
|---|---|---|---|
| 3.1 | Puntmonster | 12038-7 | Crocidoliet, Chrysotiel |

| Beschrijving | Buizen wijnrek |
| Eenvoudig bereikbaar | <p>Nee</p> <ul style="list-style-type: none"> <li>• Het asbestmateriaal is bedekt (uitgezonderd laag verf, coating, behang, kunststof, textiel) en het wegnemen van het bedekkende materiaal kan niet zonder het bedekkende materiaal te beschadigen.</li> </ul> |

- Scherm in afwachting van verwijdering het asbestmateriaal af van luchtstromingen en verstoring: bijvoorbeeld door het te verpakken, te fixeren, af te dekken, signalisatie - afbakening aan te brengen, ...
- Zorg voor een veilig beheer en verwijder dit asbestmateriaal wanneer het bij werken eenvoudig bereikbaar wordt. Controleer de toestand jaarlijks op wijzigingen.
- Verwijder dit asbestmateriaal zo snel mogelijk. Volg de toestand goed op.

- Eenvoudige handelingen: mag via doe-het-zelf of door werknemer(s) met opleidingsattest eenvoudige handelingen  
Deze buizen uit de muur halen door de muur er rond weg te nemen. Dit zonder de buizen te breken of te beschadigen.  
Zorg ervoor dat het materiaal goed gefixeerd is en draag de aanbevolen beschermende kledij:
  - FFP3 wegwerpmasker of halfgelaatsmasker met P3-filter

- Eenvoudige handelingen: enkel door erkend asbestverwijderaar  
Als de buizen niet kunnen verwijderd worden zonder deze te breken of te beschadigen stel je een erkend verwijderaar aan.

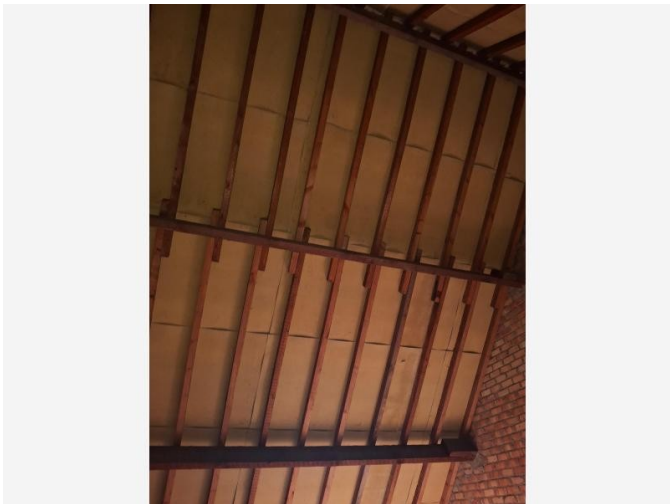
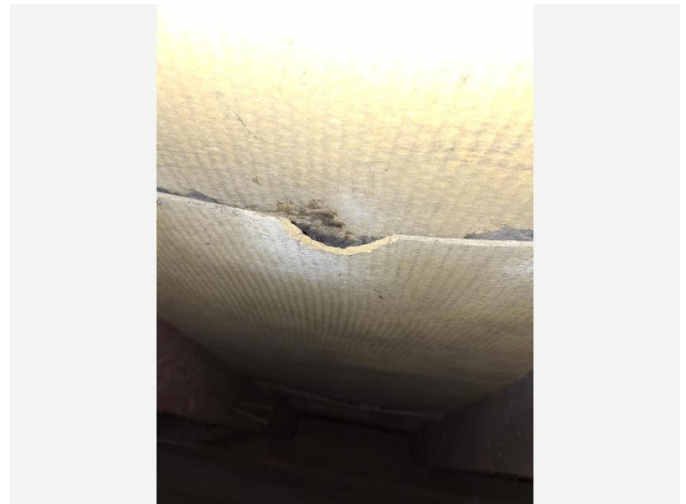
Het asbestmateriaal valt onder de mijlpaal van 2040.

Zorgvuldig beheren

- Zorg voor een veilig beheer en verwijder dit asbestmateriaal wanneer het bij werken eenvoudig bereikbaar wordt. Controleer de toestand jaarlijks op wijzigingen.

- Eenvoudige handelingen: mag via doe-het-zelf of door werknemer(s) met opleidingsattest eenvoudige handelingen  
Deze methode is geldig als het onderdak langs de binnenzijde wordt afgebroken. Dit is echter heel onwaarschijnlijk daar men nooit het volledige onderdak kan verwijderen langs de binnenzijde. Er zullen altijd deeltjes van het onderdak blijven zitten tussen het gebinte van het dak en de panlatten.
