Asbestinventarisatetest

Willem Tellstraat 32, 8370 Blankenberge

Attestnummer : 20260128-000103.000

Niet-asbestveilig

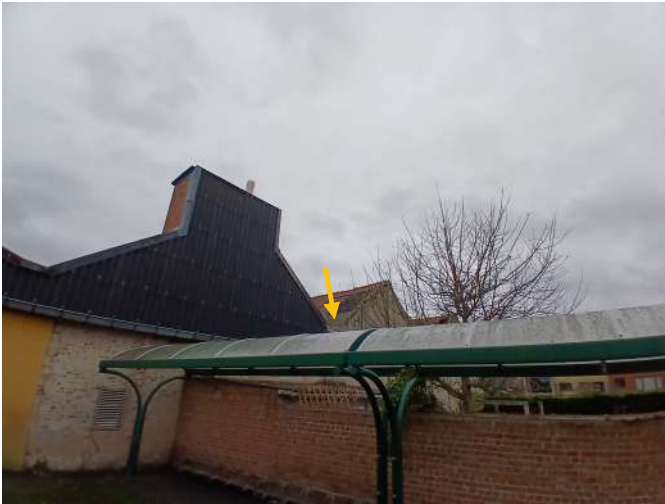
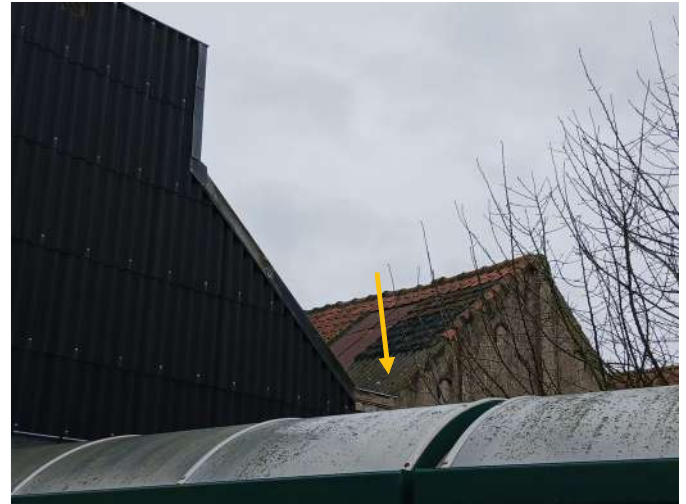
Eindbeoordeling materiaalrisico	Hoog materiaalrisico en/of hoge kans op vezelvrijgave
---------------------------------	---

Gebondenheid	Categorie 1: hechtgebonden in oorsprong
Asbestsoort (vezeltype)	Crocidoliet aanwezig
Asbestconcentratie	Laag (< 50%)
Afschermingsgraad van het gehele materiaal	Geheel of deels (ook) vrij aan de binnenlucht
Toestand van het materiaal	Matig beschadigd, matig verweerd

Beschrijving	Golfplaten dak loods
Omgeving	Grenst aan binnen- en buitenlucht
Primaire drager	Schuin dak
Asbestmateriaal	Dak- en gevelbekleding - Golfplaat
Bindmiddel van asbestmateriaal	Cement
Gebondenheid op basis van bindmiddel	Hecht
Hoeveelheid (oppervlakte - aantal)	<ul style="list-style-type: none">• 10,00 m² - 1 stuk
Totale oppervlakte	10,00 m ²
Eenvoudig bereikbaar	Ja
Bevestigingswijze	<ul style="list-style-type: none">• Geschroefd
Identificatiemethode	<p>De asbestdeskundige beoordeelt het materiaal als asbestverdacht en dus asbesthoudend, en dit zonder monstername.</p> <p>Motivatie: Er is een onderzoeksbeperking die monstername verhindert; De ruimte of het materiaal bevindt zich hoger dan 3,5 meter vanaf een vaste ondergrond.</p>
Destructieve handeling voor identificatie	Nee
Opmerking	<p>De hoeveelheid is een schatting.</p> <p>Staalname is niet mogelijk aangezien de golfplaten enkel waar te nemen zijn.</p>

- Verwijder dit asbestmateriaal zo snel mogelijk. Volg de toestand goed op.
- Hemelwater dat afspoelt van asbestcement daken of gevels kan asbestdeeltjes bevatten. Gebruik het enkel voor gesloten circuits (bv. spoelen toiletten). Reinig na het vervangen van het dak of de gevel de dakgoten en regenwaterput of -ton om asbesthoudend sediment of slib te verwijderen
- Voer bijkomende staalname(s) uit.

- Eenvoudige handelingen: enkel door erkend asbestverwijderaar
Aangezien dit gebouw een niet-residentiële functie heeft, is de 'doe-het-zelf'-categorie niet van toepassing voor de verwijdering van asbesthoudende materialen. De werkzaamheden mogen daarom alleen worden uitgevoerd door gecertificeerd personeel (8u-opleiding) of een erkende asbestsaneerder. Dit is in overeenstemming met de geldende wet- en regelgeving rondom asbestverwijdering, die waarborgt dat de werkzaamheden veilig en volgens de juiste procedures worden uitgevoerd.

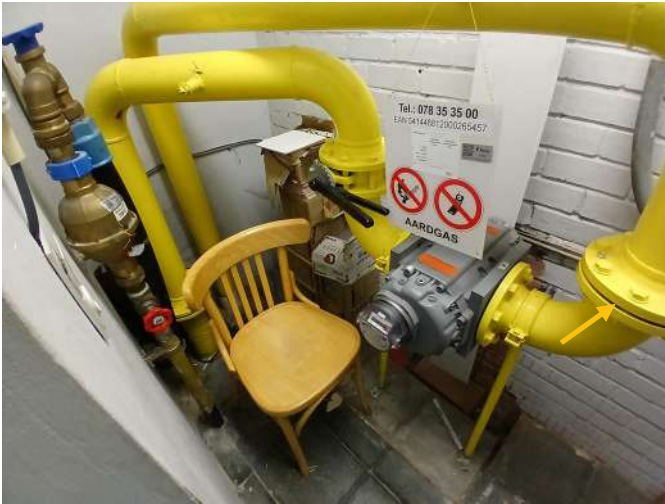
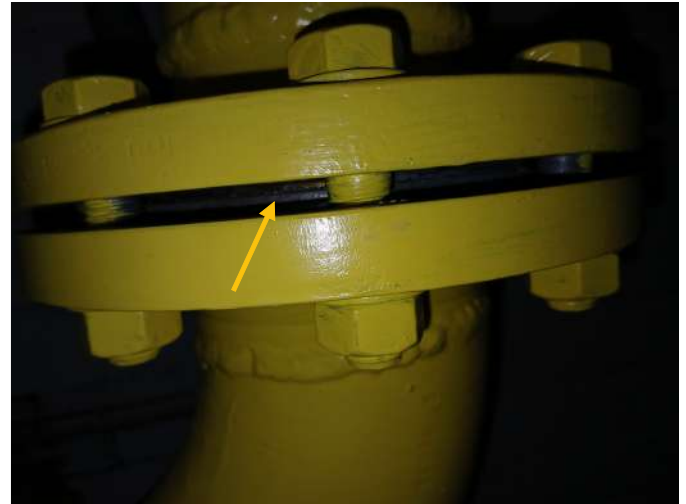
Eindbeoordeling materiaalrisico	Laag materiaalrisico en/of verlaagde kans op vezelvrijgave
---------------------------------	--

Gebondenheid	Categorie 2: niet-hechtgebonden met matrix
Asbestsoort (vezeltype)	Alleen chrysotiel
Asbestconcentratie	Hoog ($\geq 50\%$)
Afschermingsgraad van het gehele materiaal	Geheel of deels (ook) vrij aan de binnenlucht
Toestand van het materiaal	Onbeschadigd, niet verweerd

Beschrijving	Dichtingen aansluiting aardgas
Omgeving	Binnen
Primaire drager	HVAC infrastructuur en uitrusting
Asbestmateriaal	Pakking, dichting
Bindmiddel van asbestmateriaal	Karton - papier - viltachtig
Gebondenheid op basis van bindmiddel	Niet-hechtgebonden
Hoeveelheid (gewicht - aantal)	<ul style="list-style-type: none">• 0,10 kg - 3 stuks
Totaal gewicht	0,30 kg
Eenvoudig bereikbaar	Ja
Bevestigingswijze	<ul style="list-style-type: none">• Geklemd
Identificatiemethode	<p>De asbestdeskundige beoordeelt het materiaal als asbestverdacht en dus asbesthoudend, en dit zonder monstername.</p> <p>Motivatie: De monstername brengt andere schade aan dan schade die inherent is aan de monstername.</p>
Destructieve handeling voor identificatie	Nee
Opmerking	De hoeveelheid is een schatting.

- Zorg voor een veilig beheer. Vermijd het beschadigen van het asbestmateriaal. Controleer de toestand jaarlijks op wijzigingen.
- Verwijder dit asbestmateriaal zo snel mogelijk. Volg de toestand goed op.
- Voer bijkomende staalname(s) uit.

- Eenvoudige handelingen: mag via doe-het-zelf of door werknemer(s) met opleidingsattest eenvoudige handelingen
Wanneer de samenstelling van een pakking onbekend is, wordt deze uit voorzorg als asbestverdacht beschouwd. Als er asbestverdachte pakkingen worden aangetroffen, moet er eerst een asbestanalyse uitgevoerd worden om de samenstelling vast te stellen, vóórdat er verdere werkzaamheden plaatsvinden.

Bij het verwijderen van pakkingen bestaat het reële risico dat deze scheuren of beschadigd raken tijdens het losmaken. Daarom moet de pakking zorgvuldig worden gefixeerd en met grote voorzichtigheid worden verwijderd, om verspreiding van eventueel asbesthoudend materiaal te voorkomen.

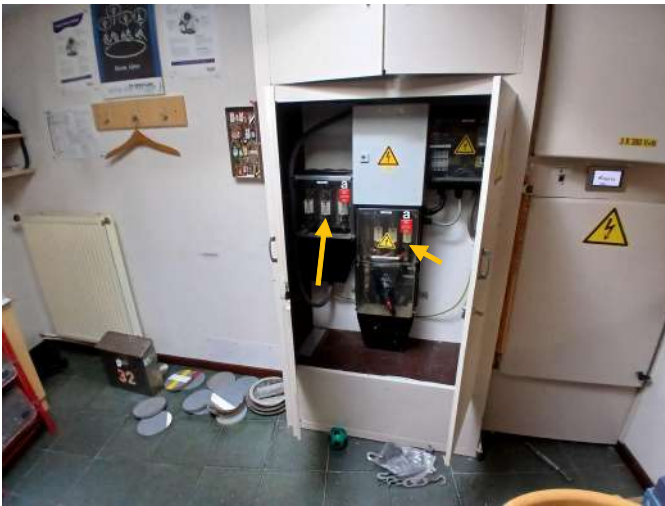
Eindbeoordeling materiaalrisico	Zeer laag materiaalrisico en/of zeer lage kans op vezelvrijgave
---------------------------------	---

Gebondenheid	Categorie 2: niet-hechtgebonden met matrix
Asbestsoort (vezeltype)	Alleen chrysotiel
Asbestconcentratie	Hoog ($\geq 50\%$)
Afschermingsgraad van het gehele materiaal	Stootvaste afscherming of omkasting
Toestand van het materiaal	Onbeschadigd, niet verweerd

Beschrijving	Meszekeringen elektrische installatie onthaal
Omgeving	Binnen
Primaire drager	Communicatie en elektrische infrastructuur en uitrusting
Asbestmateriaal	Meszekering
Bindmiddel van asbestmateriaal	Karton - papier - viltachtig
Gebondenheid op basis van bindmiddel	Niet-hechtgebonden
Hoeveelheid (aantal)	<ul style="list-style-type: none">• 1 stuk
Totaal aantal stuks	1 stuk
Eenvoudig bereikbaar	Ja
Bevestigingswijze	<ul style="list-style-type: none">• Geklemd
Identificatiemethode	<p>De asbestdeskundige beoordeelt het materiaal als asbestverdacht en dus asbesthoudend, en dit zonder monstername.</p> <p>Motivatie: De monstername brengt andere schade aan dan schade die inherent is aan de monstername.</p>
Destructieve handeling voor identificatie	Nee

- Zorg voor een veilig beheer. Vermijd het beschadigen van het asbestmateriaal. Controleer de toestand jaarlijks op wijzigingen.
- Verwijder dit asbestmateriaal zo snel mogelijk. Volg de toestand goed op.
- Voer bijkomende staalname(s) uit.

- Eenvoudige handelingen: mag via doe-het-zelf of door werknemer(s) met opleidingsattest eenvoudige handelingen
Aangezien dit gebouw een niet-residentiële functie heeft, is de 'doe-het-zelf'-categorie niet van toepassing voor de verwijdering van asbesthoudende materialen. De werkzaamheden mogen daarom alleen worden uitgevoerd door gecertificeerd personeel (8u-opleiding) of een erkende asbestsaneerder. Dit is in overeenstemming met de geldende wet- en regelgeving rondom asbestverwijdering, die waarborgt dat de werkzaamheden veilig en volgens de juiste procedures worden uitgevoerd.

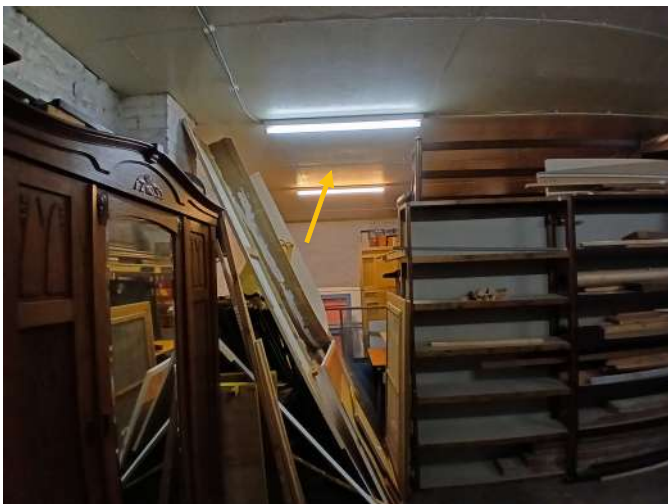
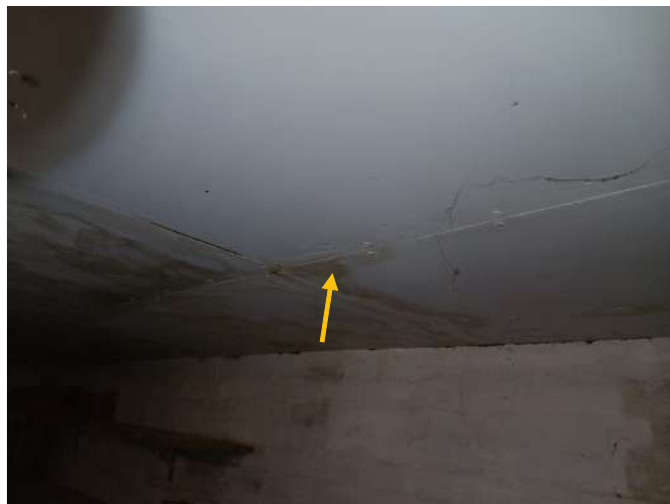
Beschrijving	Plafondplaten berging loods
Omgeving	Binnen
Primaire drager	Plafond
Asbestmateriaal	Plaat, paneel, tablet - Generiek
Bindmiddel van asbestmateriaal	Cement
Gebondenheid op basis van bindmiddel	Hecht
Hoeveelheid (oppervlakte - dikte - aantal)	<ul style="list-style-type: none">• 50,00 m² - 1,00 cm - 1 stuk
Totaal volume	0,50 m ³
Eenvoudig bereikbaar	Ja
Bevestigingswijze	<ul style="list-style-type: none">• Geschroefd
Identificatiemethode	Een monstername door de asbestdeskundige met laboanalyse door een asbestlabo.
Destructieve handeling voor identificatie	Nee
Opmerking	De hoeveelheid is een schatting.

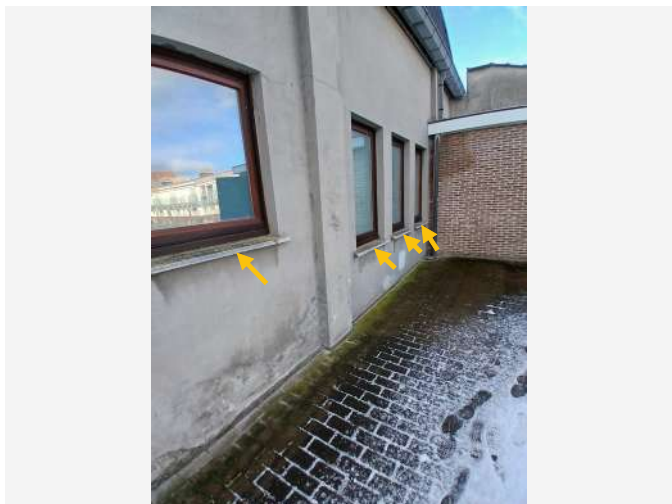
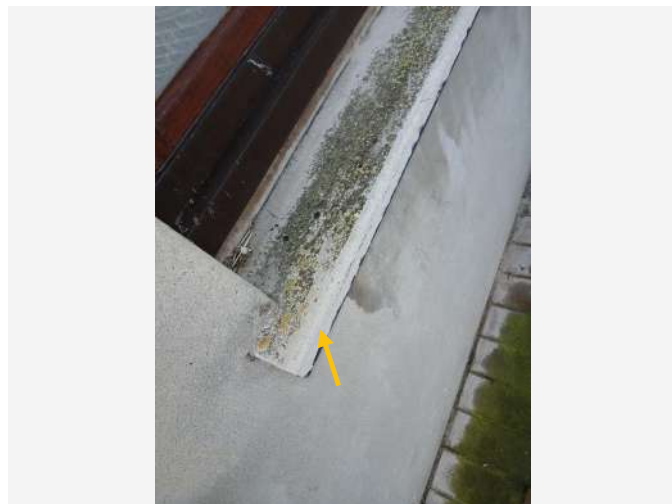
Beschrijving	Venstertabletten achterkant gebouw
Omgeving	Buiten
Primaire drager	Wandopening verticaal (raam, deur, ...)
Asbestmateriaal	Plaat, paneel, tablet - Generiek
Bindmiddel van asbestmateriaal	Cement
Gebondenheid op basis van bindmiddel	Hecht
Hoeveelheid (oppervlakte - dikte - aantal)	<ul style="list-style-type: none">• 0,20 m² - 4,00 cm - 4 stuks
Totaal volume	0,032 m ³
Eenvoudig bereikbaar	Ja
Bevestigingswijze	<ul style="list-style-type: none">• Geklemd
Identificatiemethode	Een monstername door de asbestdeskundige met laboanalyse door een asbestlabo.
Destructieve handeling voor identificatie	Nee
Opmerking	De hoeveelheid is een schatting.

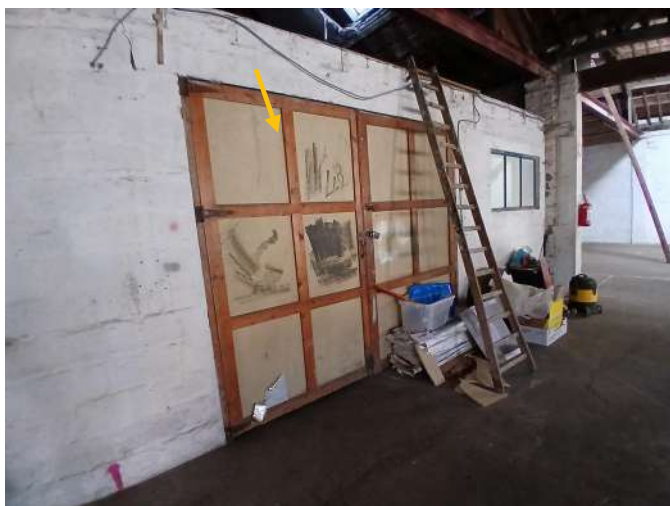
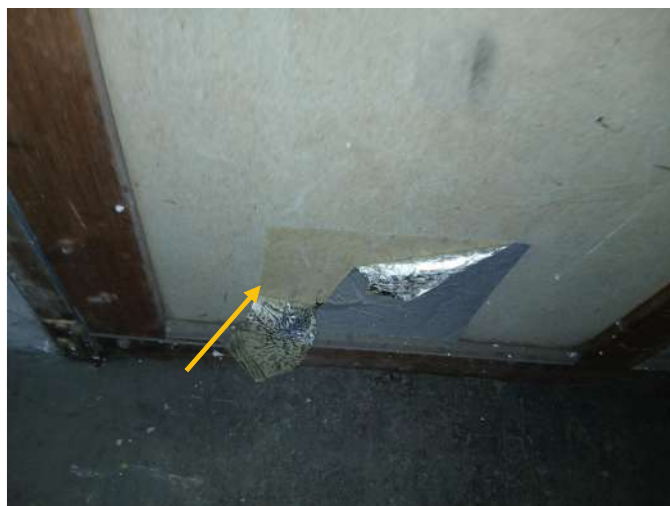
Beschrijving	Wandplaten deuren berging loods
Omgeving	Binnen
Primaire drager	Wandopening verticaal (raam, deur, ...)
Asbestmateriaal	Plaat, paneel, tablet - Type Menuiserie
Bindmiddel van asbestmateriaal	Cement
Gebondenheid op basis van bindmiddel	Hecht
Hoeveelheid (oppervlakte - dikte - aantal)	• 6,00 m ² - 0,50 cm - 1 stuk
Totaal volume	0,03 m ³
Eenvoudig bereikbaar	Ja
Bevestigingswijze	• Geklemd
Identificatiemethode	Een monstername door de asbestdeskundige met laboanalyse door een asbestlabo.
Destructieve handeling voor identificatie	Nee
Opmerking	De hoeveelheid is een schatting.

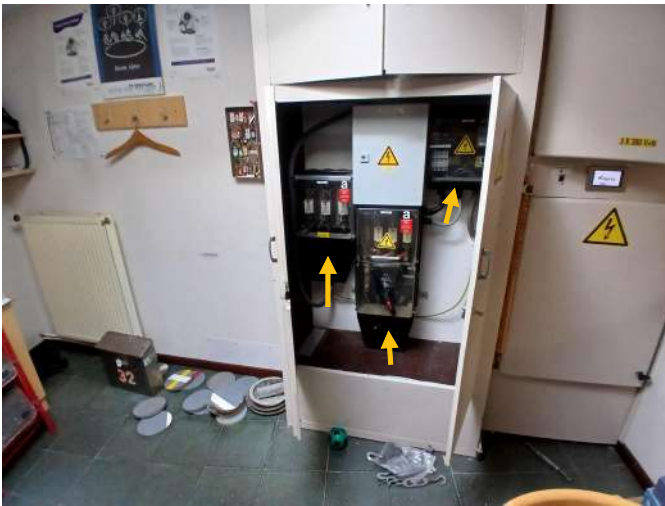
Beschrijving	Bakelieten omkasting elektrische installatie
Omgeving	Binnen
Primaire drager	Communicatie en elektrische infrastructuur en uitrusting
Asbestmateriaal	Plaat, paneel, tablet - Type Bakeliet
Bindmiddel van asbestmateriaal	Kunststof of -hars
Gebondenheid op basis van bindmiddel	Hecht
Hoeveelheid (oppervlakte - dikte - aantal)	• 0,50 m ² - 1,00 cm - 1 stuk
Totaal volume	0,005 m ³
Eenvoudig bereikbaar	Ja
Bevestigingswijze	• Geschroefd
Identificatiemethode	De asbestdeskundige beoordeelt het materiaal als asbestverdacht en dus asbesthoudend, en dit zonder monstername. Motivatie: De monstername brengt andere schade aan dan schade die inherent is aan de monstername.
Destructieve handeling voor identificatie	Nee
Opmerking	De hoeveelheid is een schatting. Bakeliet kan asbesthoudend zijn. Staalname is echter niet mogelijk aangezien de elektrische installatie in gebruik is.

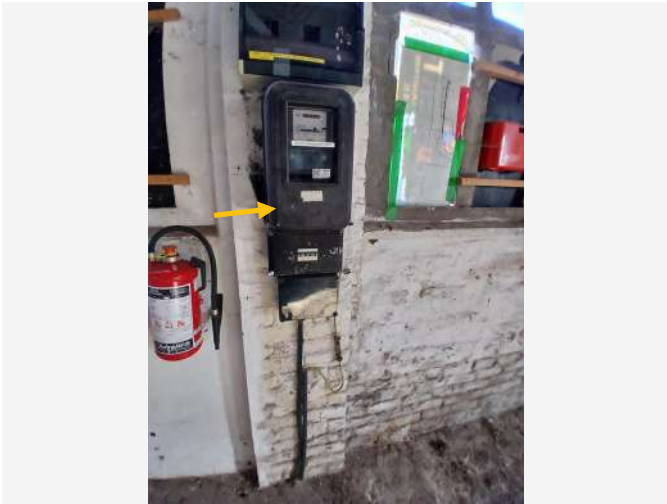
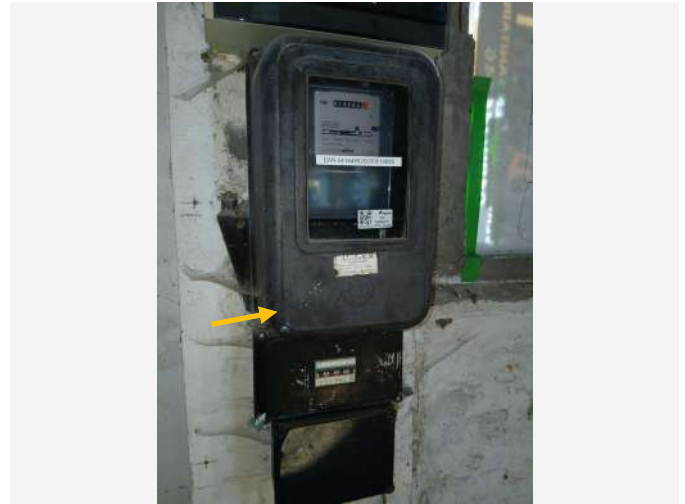
Beschrijving	Bakelieten elektriciteitsinstallatie loods
Omgeving	Binnen
Primaire drager	Communicatie en elektrische infrastructuur en uitrusting
Asbestmateriaal	Plaat, paneel, tablet - Type Bakeliet
Bindmiddel van asbestmateriaal	Kunststof of -hars
Gebondenheid op basis van bindmiddel	Hecht
Hoeveelheid (oppervlakte - dikte - aantal)	• 0,20 m ² - 1,00 cm - 1 stuk
Totaal volume	0,002 m ³
Eenvoudig bereikbaar	Ja
Bevestigingswijze	• Geschroefd
Identificatiemethode	<p>De asbestdeskundige beoordeelt het materiaal als asbestverdacht en dus asbesthoudend, en dit zonder monstername.</p> <p>Motivatie: De monstername brengt andere schade aan dan schade die inherent is aan de monstername.</p>
Destructieve handeling voor identificatie	Nee
Opmerking	<p>De hoeveelheid is een schatting.</p> <p>Bakeliet kan asbesthoudend zijn. Staalname is echter niet mogelijk aangezien de elektrische installatie in gebruik is.</p>

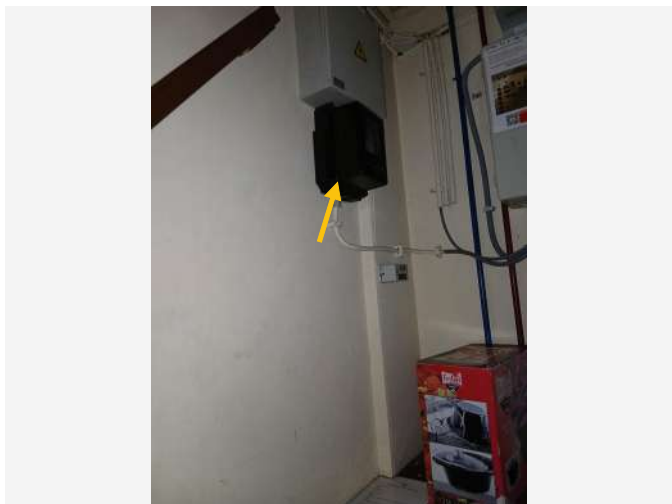
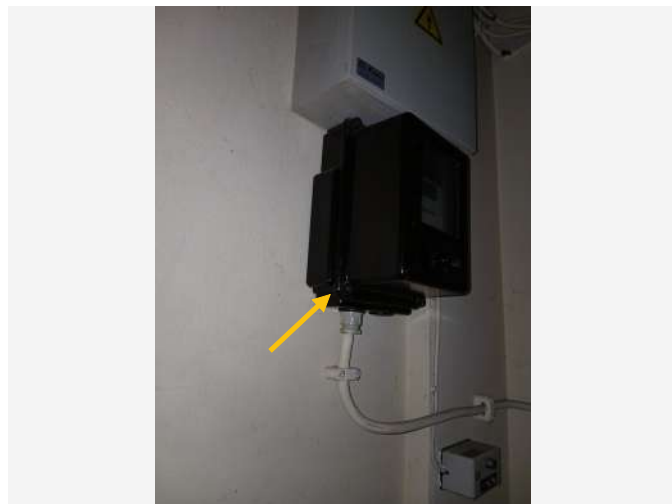
Beschrijving	Bakelieten omkasting berging cafetaria
Omgeving	Binnen
Primaire drager	Communicatie en elektrische infrastructuur en uitrusting
Asbestmateriaal	Plaat, paneel, tablet - Type Bakeliet
Bindmiddel van asbestmateriaal	Kunststof of -hars
Gebondenheid op basis van bindmiddel	Hecht
Hoeveelheid (oppervlakte - dikte - aantal)	<ul style="list-style-type: none"> • 0,10 m² - 1,00 cm - 1 stuk
Totaal volume	0,001 m ³
Eenvoudig bereikbaar	Ja
Bevestigingswijze	<ul style="list-style-type: none"> • Geschroefd
Identificatiemethode	<p>De asbestdeskundige beoordeelt het materiaal als asbestverdacht en dus asbesthoudend, en dit zonder monstername.</p> <p>Motivatie: De monstername brengt andere schade aan dan schade die inherent is aan de monstername.</p>
Destructieve handeling voor identificatie	Nee
Opmerking	<p>De hoeveelheid is een schatting.</p> <p>Bakeliet kan asbesthoudend zijn. Staalname is echter niet mogelijk aangezien de elektrische installatie in gebruik is.</p>

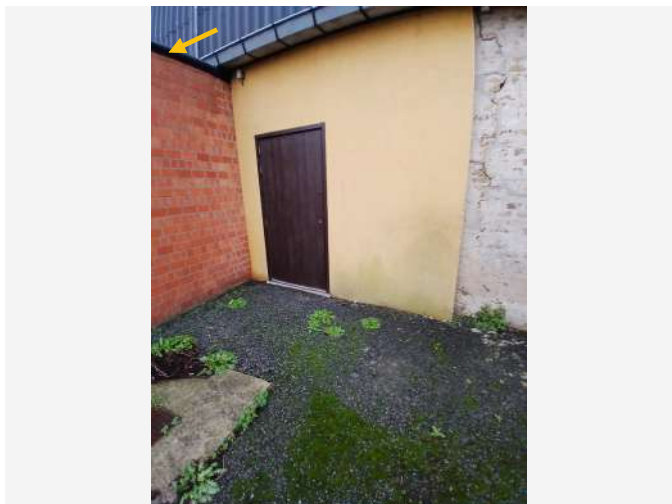
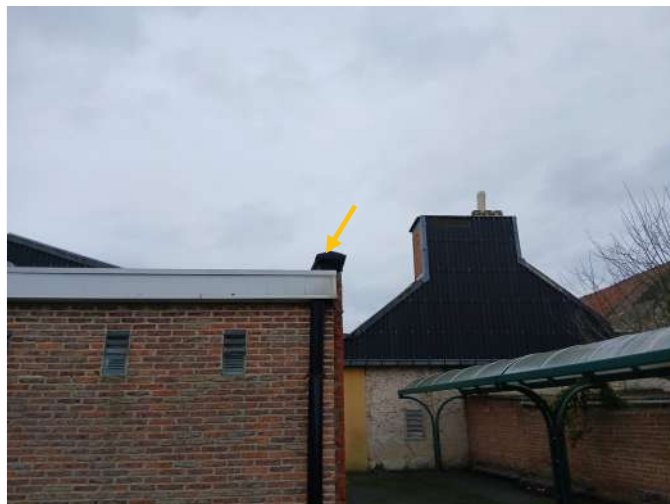
Beschrijving	Dekstenen plat dak vooraan
Omgeving	Buiten
Primaire drager	Plat dak
Asbestmateriaal	Deksteen, muurkap - Vol
Bindmiddel van asbestmateriaal	Cement
Gebondenheid op basis van bindmiddel	Hecht
Hoeveelheid (oppervlakte - dikte - aantal)	• 3,00 m ² - 4,00 cm - 1 stuk
Totaal volume	0,12 m ³
Eenvoudig bereikbaar	Ja
Bevestigingswijze	• Geklemd
Identificatiemethode	<p>De asbestdeskundige beoordeelt het materiaal als asbestverdacht en dus asbesthoudend, en dit zonder monstername.</p> <p>Motivatie: De monstername brengt andere schade aan dan schade die inherent is aan de monstername.</p>
Destructieve handeling voor identificatie	Nee
Opmerking	<p>De hoeveelheid is een schatting.</p> <p>De toepassing is afgedekt met een laag roofing. Hierdoor is staalname niet mogelijk.</p>

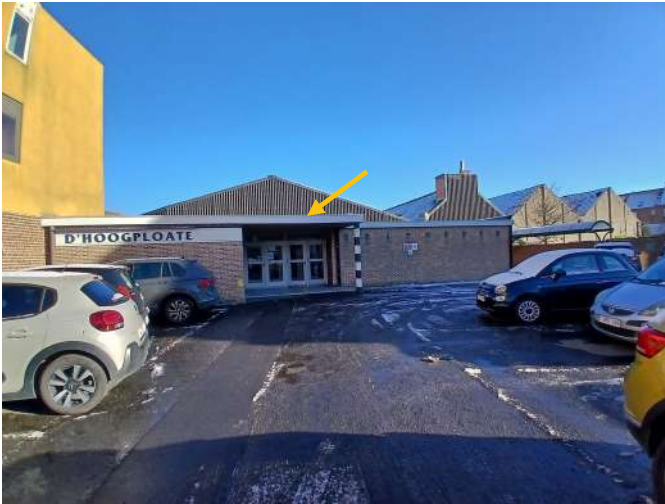
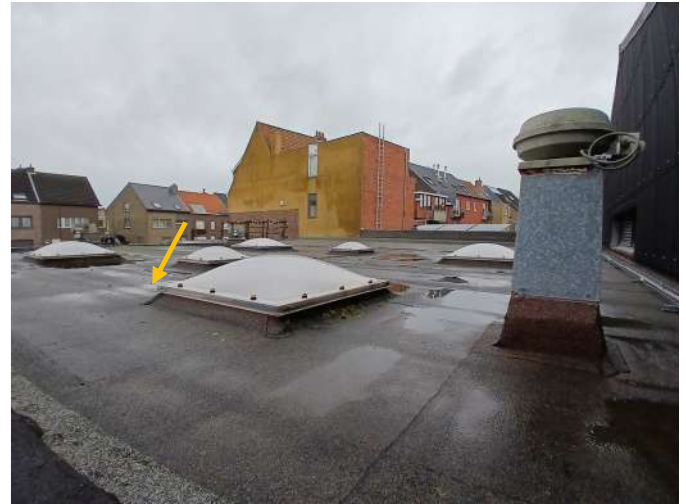
Beschrijving	Roofing platte daken
Omgeving	Buiten
Primaire drager	Plat dak
Asbestmateriaal	Dak- en gevelbekleding - Roofing
Bindmiddel van asbestmateriaal	Bitumen (roofing, teer, asfalt)
Gebondenheid op basis van bindmiddel	Hecht
Hoeveelheid (oppervlakte - aantal)	<ul style="list-style-type: none">• 30,00 m² - 1 stuk• 185,00 m² - 1 stuk
Totale oppervlakte	215,00 m ²
Eenvoudig bereikbaar	Ja
Bevestigingswijze	<ul style="list-style-type: none">• Verlijmd, ingegoten, versmeerd
Identificatiemethode	<p>De asbestdeskundige beoordeelt het materiaal als asbestverdacht en dus asbesthoudend, en dit zonder monstername.</p> <p>Motivatie: De monstername brengt andere schade aan dan schade die inherent is aan de monstername.</p>
Destructieve handeling voor identificatie	Nee
Opmerking	<p>Er is een plat dak met roofing vooraan (185m²) en een plat dak met roofing achteraan (30m²) het gebouw.</p> <p>De hoeveelheid is een schatting.</p> <p>Roofing kan in zeldzame gevallen asbesthoudend zijn. Staalname is echter niet mogelijk omwille van de kans op gevolgschade bij staalname. Bij renovatie of sloop dient de roofing bemonsterd en geanalyseerd te worden.</p>
