# Asbestinventarisatetest

Zeedijk 138/16F, 8370 Blankenberge

Attestnummer : 20241105-000230.000

Uitgegeven op : 05.11.2024

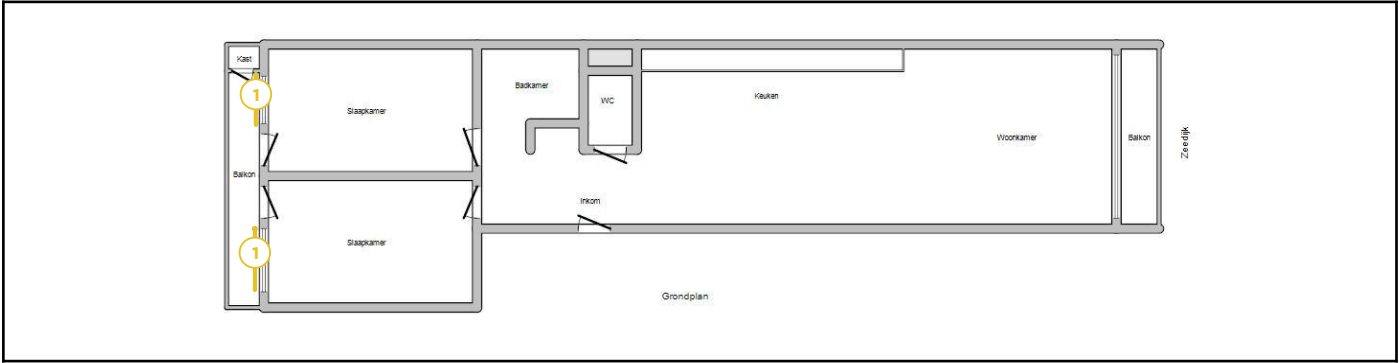
# Plan 1.1: Grondplan

| Beschrijving | Type | Actie |
|---|---|---|
| 1. Panelen in raamkozijnen (achterzijde) | Asbestmateriaal | Zorgvuldig beheren |

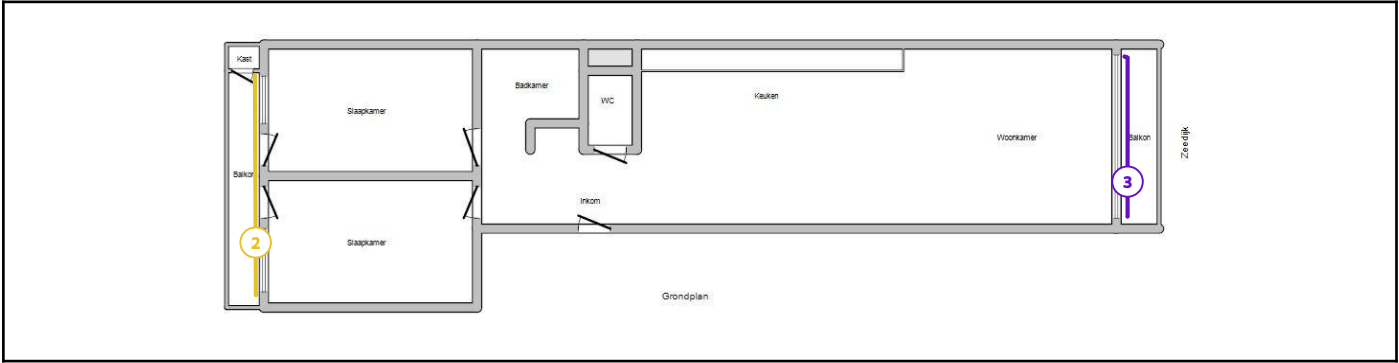
# Plan 1.2: Grondplan Mastiek

| Beschrijving | Type | Actie |
|---|---|---|
| 2. Mastiek aan raamkozijnen (achterzijde) | Asbestmateriaal | Zorgvuldig beheren |
| 3. Raamkozijn en afkitting staatzijde (Zeedijk) | Advies | - |

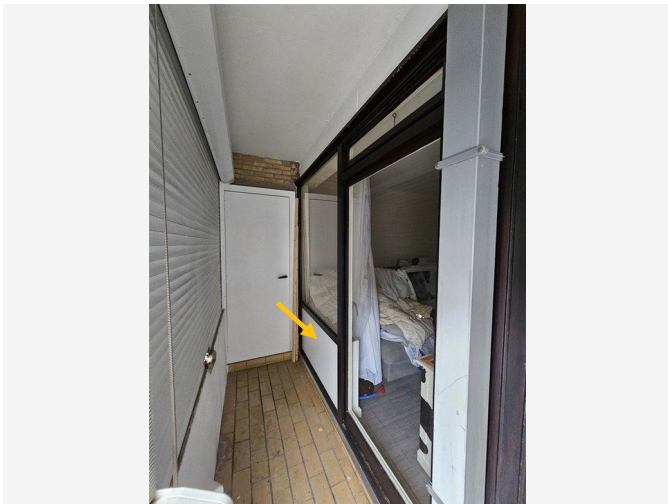
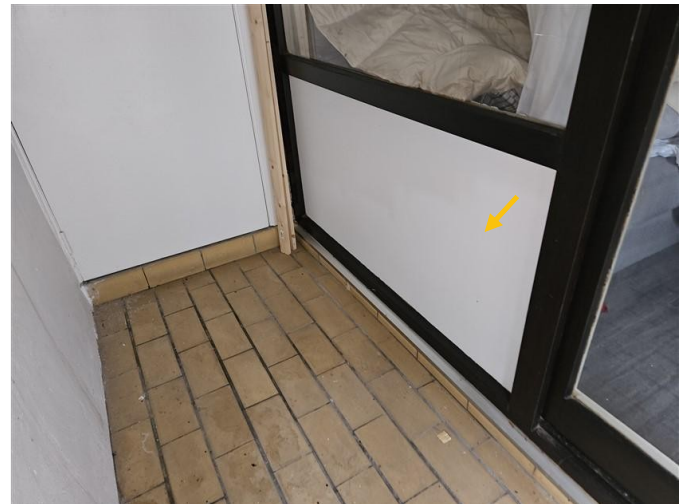
| Eindbeoordeling materiaalisico | Laag materiaalisico en/of verlaagde kans op vezelvrijgave |

| Asbestsoort (vezeltype) | Crocidoliet aanwezig |
| Asbestconcentratie | Laag (< 50%) |
| Toestand van het materiaal | Onbeschadigd, niet verweerd |

| Beschrijving | Panelen in raamkozijnen (achterzijde) |
| Asbestmateriaal | Plaat, paneel, tablet - Geëmailleerd, type Glasal |

Zorgvuldig beheren

- Zorg voor een veilig beheer. Vermijd het beschadigen van het asbestmateriaal. Controleer de toestand jaarlijks op wijzigingen.
- Hemelwater dat afspoelt van asbestcement daken of gevels kan asbestdeeltjes bevatten. Gebruik het enkel voor gesloten circuits (bv. spoelen toiletten). Reinig na het vervangen van het dak of de gevel de dakgoten en regenwaterput of -ton om asbesthoudend sediment of slib te verwijderen

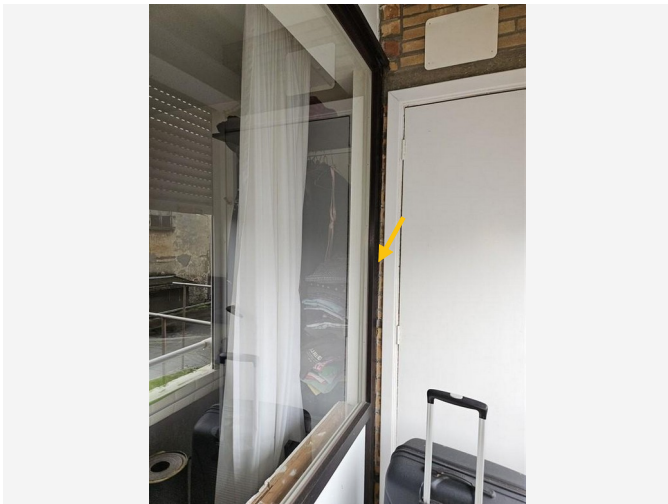
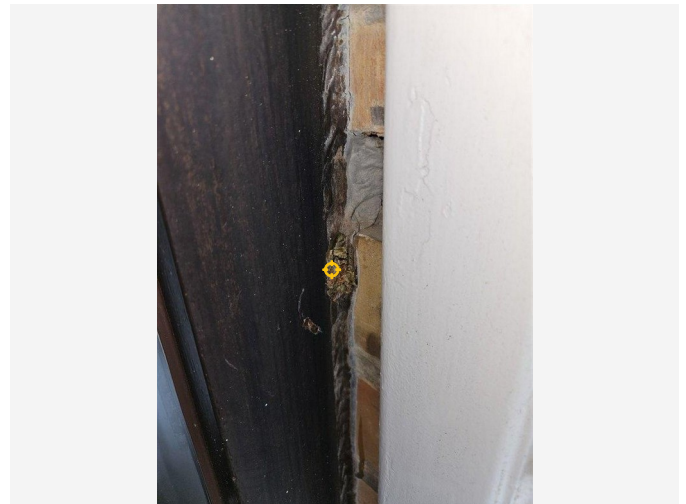
| Eindbeoordeling materiaalrisico | Zeer laag materiaalrisico en/of zeer lage kans op vezelvrijgave |

| Asbestsoort (vezeltype) | Alleen chrysotiel |
| Toestand van het materiaal | Onbeschadigd, niet verweerd |

| # | Type | Referentie | Resultaat |
|---|---|---|---|
| 2.1 | Mengmonster | SLO-AA-24310-3 | Chrysotiel |

| Beschrijving | Mastiek aan raamkozijnen (achterzijde) |

Zorgvuldig beheren

- Zorg voor een veilig beheer. Vermijd het beschadigen van het asbestmateriaal. Controleer de toestand jaarlijks op wijzigingen.

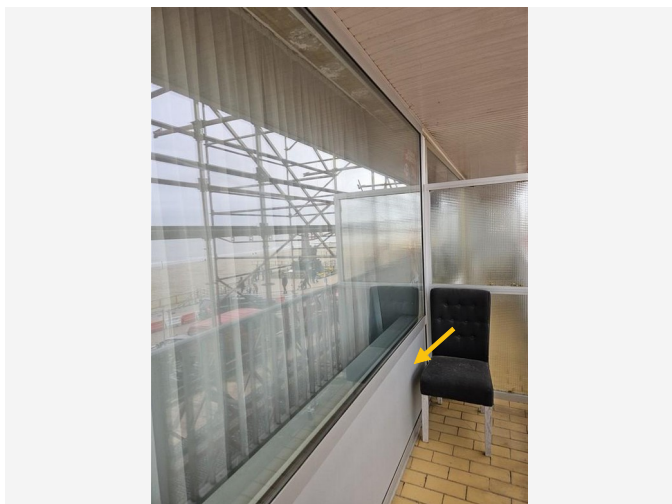
Vrije foto

Tijdens de inspectie is visueel vastgesteld dat het kozijn aan de straatzijde, dateerd uit 2023.

De aanwezige afkitting bestaat uit silicone.

Niet-asbestverdacht

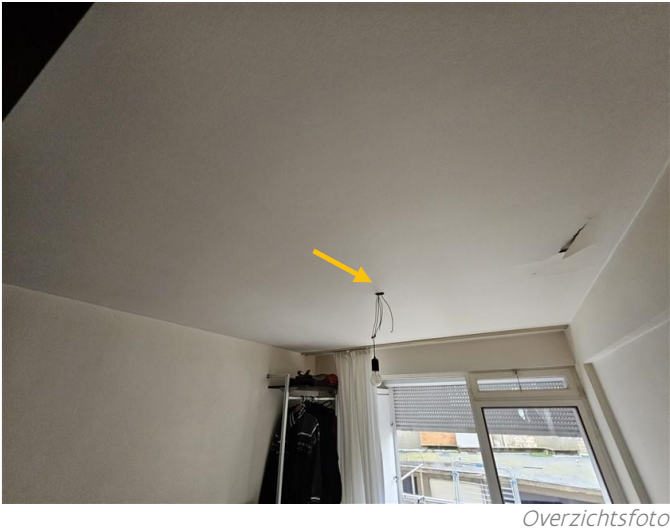
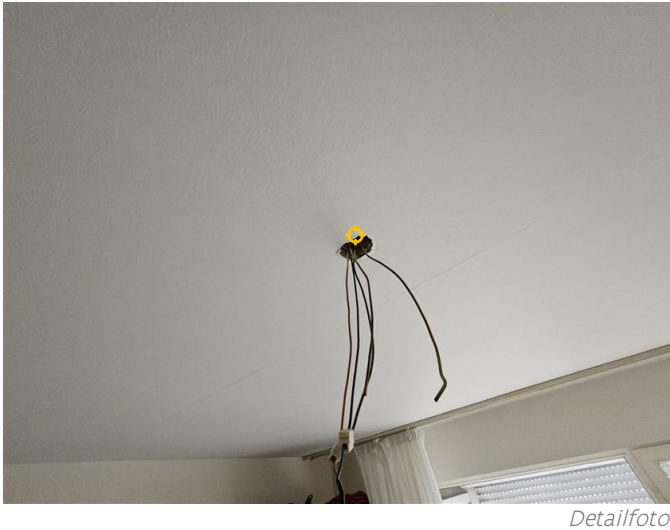
# Fiche 4: Pleisterwerk plafonds

Geen asbest

| # | Type | Referentie | Resultaat |
|---|---|---|---|
| 4.1 | Mengmonster | SLO-AA-24310-2 | Geen asbest |

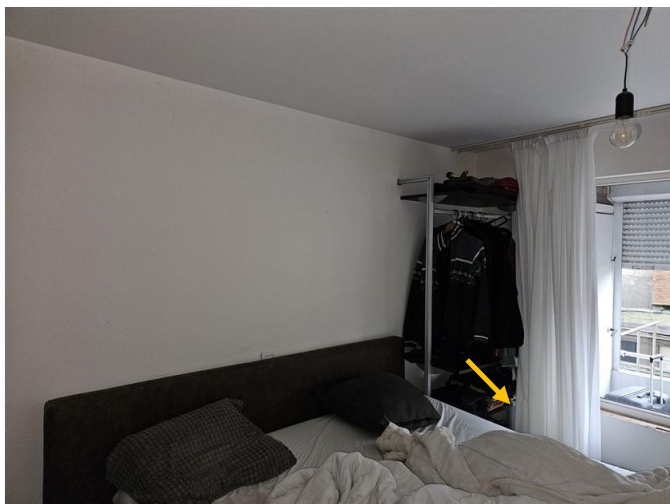
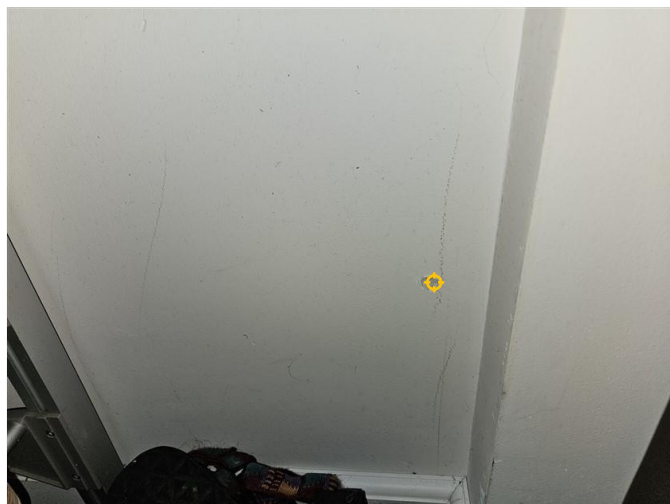
## Fiche 5: Pleisterwerk wanden

Geen asbest

| # | Type | Referentie | Resultaat |
|---|---|---|---|
| 5.1 | Mengmonster | SLO-AA-24310-1 | Geen asbest |
