Asbestinventarisatetest

Gouden Leeuwstraat 84, 9111 Sint-Niklaas

Attestnummer : 20240927-000289.000

Niet-asbestveilig

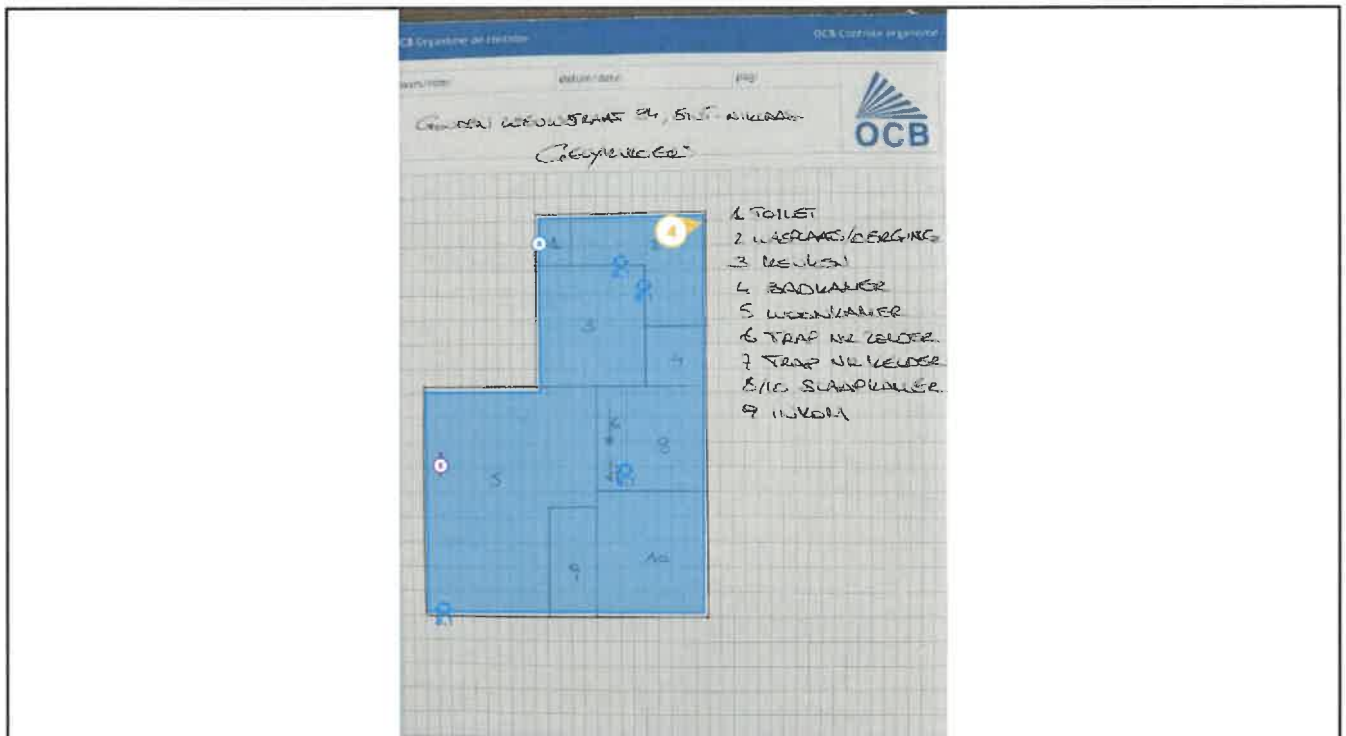
Plan 1.4: Gelijkvloers

Beschrijving	Type	Actie
4. bakelieten toepassing in wasplaats/berging	Asbestmateriaal	Zorgvuldig behouden
5. koord in kachel	Advies	-
8. pleister wand	Geen asbest	-
8.1 Code: PW	Mengmonster	-

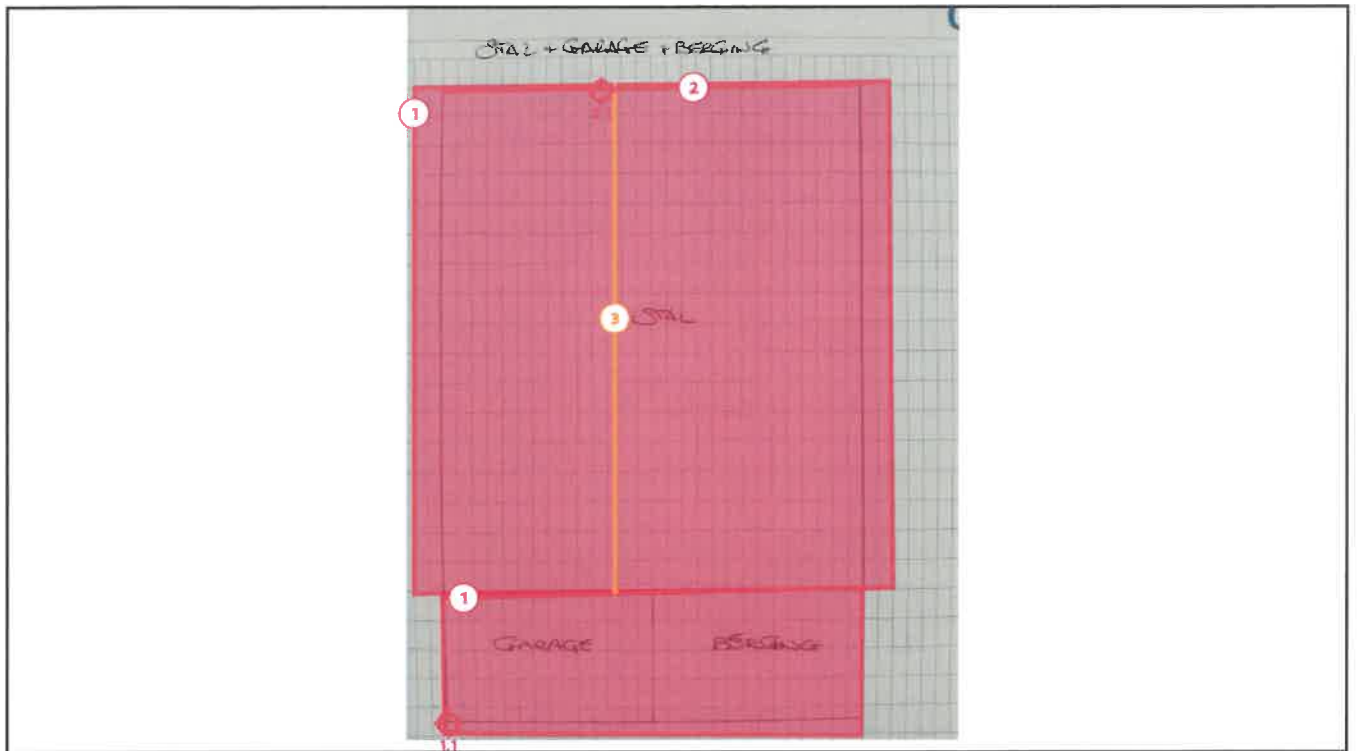
Plan 3.1: Stal+berging+garage

Beschrijving	Type	Actie
1. golfplaten op dak van stal+garage+berging	Asbestmateriaal	Dringend verwijderen
1.1 Code: GP 1	Puntmonster	-
2. golfplaten als wand in stal	Asbestmateriaal	Dringend verwijderen
2.1 Code: GP 2	Puntmonster	-
3. nok van stal	Asbestmateriaal	Verwijderen

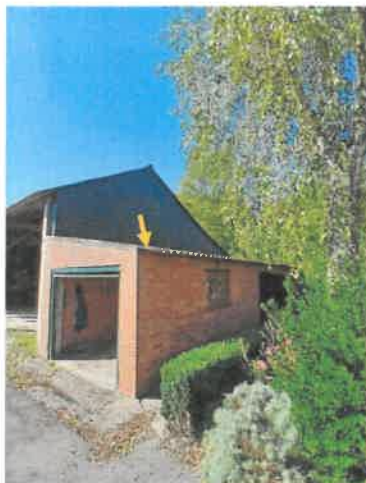
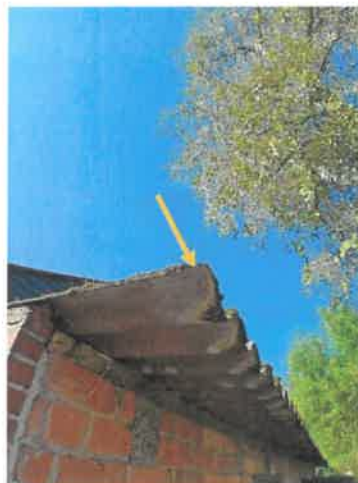
Fiche 1: golfplaten op dak van stal+garage+berging

Dringend verwijderen

Eindbeoordeling materiaalrisico	Hoog materiaalrisico en/of hoge kans op vezelvrijgave
---------------------------------	---

Gebondenheid	Categorie 1: hechtgebonden in oorsprong
Asbestsoort (vezeltype)	Crocidoliet aanwezig
Asbestconcentratie	Laag (< 50%)
Afschermingsgraad van het gehele materiaal	Geheel of deels (ook) vrij aan de binnenlucht
Toestand van het materiaal	Matig beschadigd, matig verweerd

#	Type	Referentie	Resultaat
1.1	Puntmonster	GP 1	Crocidoliet, Chrysotiel

- Zorg voor een veilig beheer. Vermijd het beschadigen van het asbestmateriaal. Controleer de toestand jaarlijks op wijzigingen.
- Hemelwater dat afspoelt van asbestcement daken of gevels kan asbestdeeltjes bevatten. Gebruik het enkel voor gesloten circuits (bv. spoelen toiletten). Reinig na het vervangen van het dak of de gevel de dakgoten en regenwaterput of -ton om asbesthoudend sediment of slib te verwijderen

- Eenvoudige handelingen: mag via doe-het-zelf of door werknemer(s) met opleidingsattest eenvoudige handelingen
Met behulp van (traagdraaiend) handgereedschap verwijderen, zonder te beschadigen.

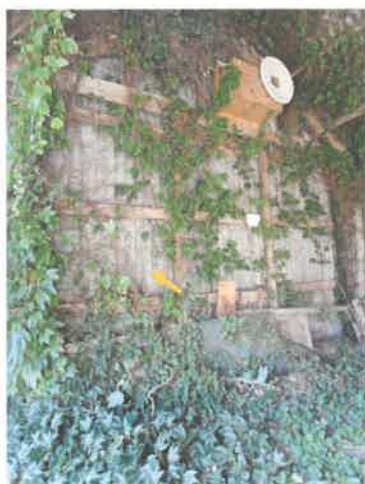
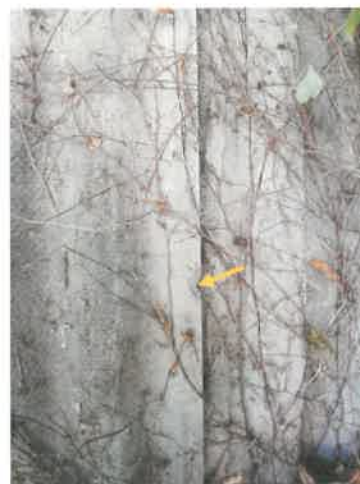
Fiche 2: golfplaten als wand in stal

Dringend verwijderen

Eindbeoordeling materiaalisico	Hoog materiaalisico en/of hoge kans op vezelvrijgave
Opmerking	De golfplaten zijn aan de binnenzijde niet beschadigd. Aan de buitenzijde volledig overwoekerd met klimop => beschadiging niet zichtbaar, maar we gaan ervan uit dat dit matig zal zijn.

Gebondenheid	Categorie 1: hechtgebonden in oorsprong
Asbestsoort (vezeltype)	Crocidoliet aanwezig
Asbestconcentratie	Laag (< 50%)
Afschermingsgraad van het gehele materiaal	Geheel of deels (ook) vrij aan de binnenlucht
Toestand van het materiaal	Matig beschadigd, matig verweerd

#	Type	Referentie	Resultaat
2.1	Puntmonster	GP 2	Crocidoliet, Chrysotiel

- Zorg voor een veilig beheer. Vermijd het beschadigen van het asbestmateriaal. Controleer de toestand jaarlijks op wijzigingen.

- Eenvoudige handelingen: mag via doe-het-zelf of door werknemer(s) met opleidingsattest eenvoudige handelingen
Met behulp van (traagdraaiend) handgereedschap verwijderen, zonder te beschadigen.

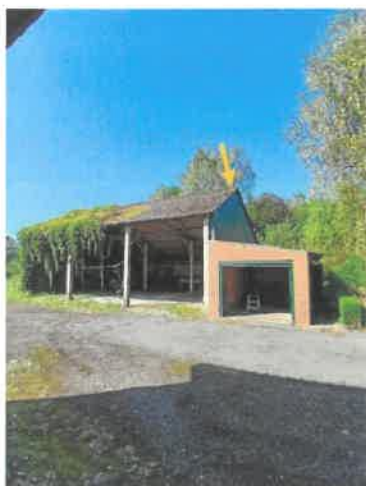
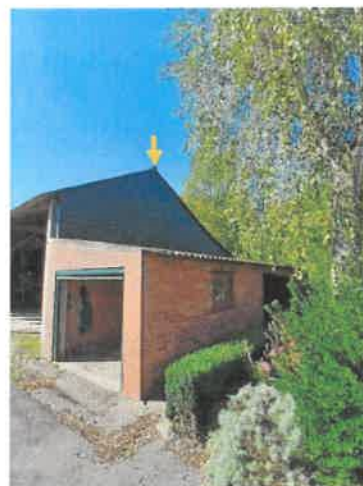
Fiche 3: nok van stal

Verwijderen

Eindbeoordeling materiaalrisico	Verhoogd materiaalrisico en/of verhoogde kans op vezelvrijgave
---------------------------------	--

Gebondenheid	Categorie 1: hechtgebonden in oorsprong
Asbestsoort (vezeltype)	Crocidoliet aanwezig
Asbestconcentratie	Laag (< 50%)
Afschermingsgraad van het gehele materiaal	Geheel of deels vrij aan de buitenlucht
Toestand van het materiaal	Matig beschadigd, matig verweerd

- Zorg voor een veilig beheer. Vermijd het beschadigen van het asbestmateriaal. Controleer de toestand jaarlijks op wijzigingen.

- Eenvoudige handelingen: mag via doe-het-zelf of door werknemer(s) met opleidingsattest eenvoudige handelingen
Met behulp van (traagdraaiend) handgereedschap verwijderen, zonder te beschadigen.

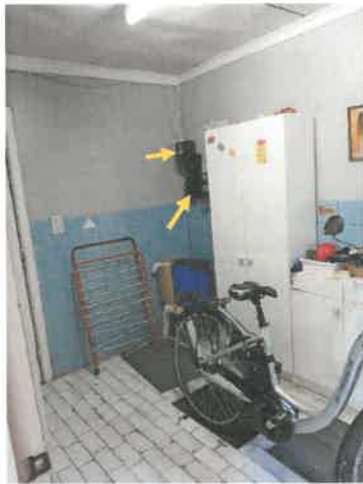
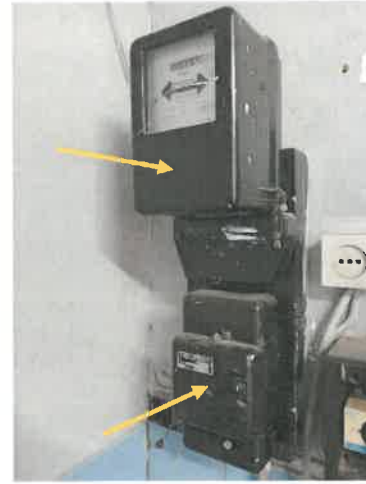
Fiche 4: bakelieten toepassing in wasplaats/berging

Zorgvuldig beheren

Eindbeoordeling materiaalrisico	Laag materiaalrisico en/of verlaagde kans op vezelvrijgave
---------------------------------	--

Gebondenheid	Categorie 1: hechtgebonden in oorsprong
Asbestsoort (vezeltype)	Crocidoliet aanwezig
Asbestconcentratie	Laag (< 50%)
Afschermingsgraad van het gehele materiaal	Geheel of deels (ook) vrij aan de binnenlucht
Toestand van het materiaal	Onbeschadigd, niet verweerd

- Zorg voor een veilig beheer. Vermijd het beschadigen van het asbestmateriaal. Controleer de toestand jaarlijks op wijzigingen.

- Eenvoudige handelingen: mag via doe-het-zelf of door werknemer(s) met opleidingsattest eenvoudige handelingen
Met behulp van (traagdraaiend) handgereedschap verwijderen, zonder te beschadigen.

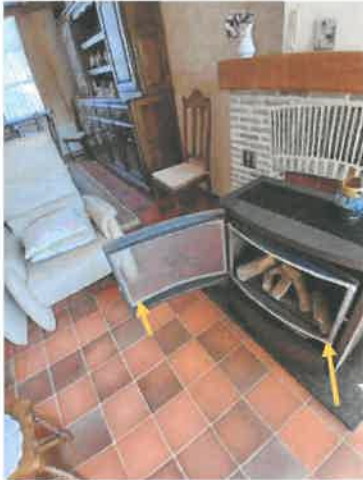
Fiche 5: koord in kachel

De koord in de kachel is niet-asbestverdacht.
