# Asbestinventarisatattest

Kerkstraat 12, 9111 Sint-Niklaas

Attestnummer : 20260609-000406.000

**Niet-asbestveilig**

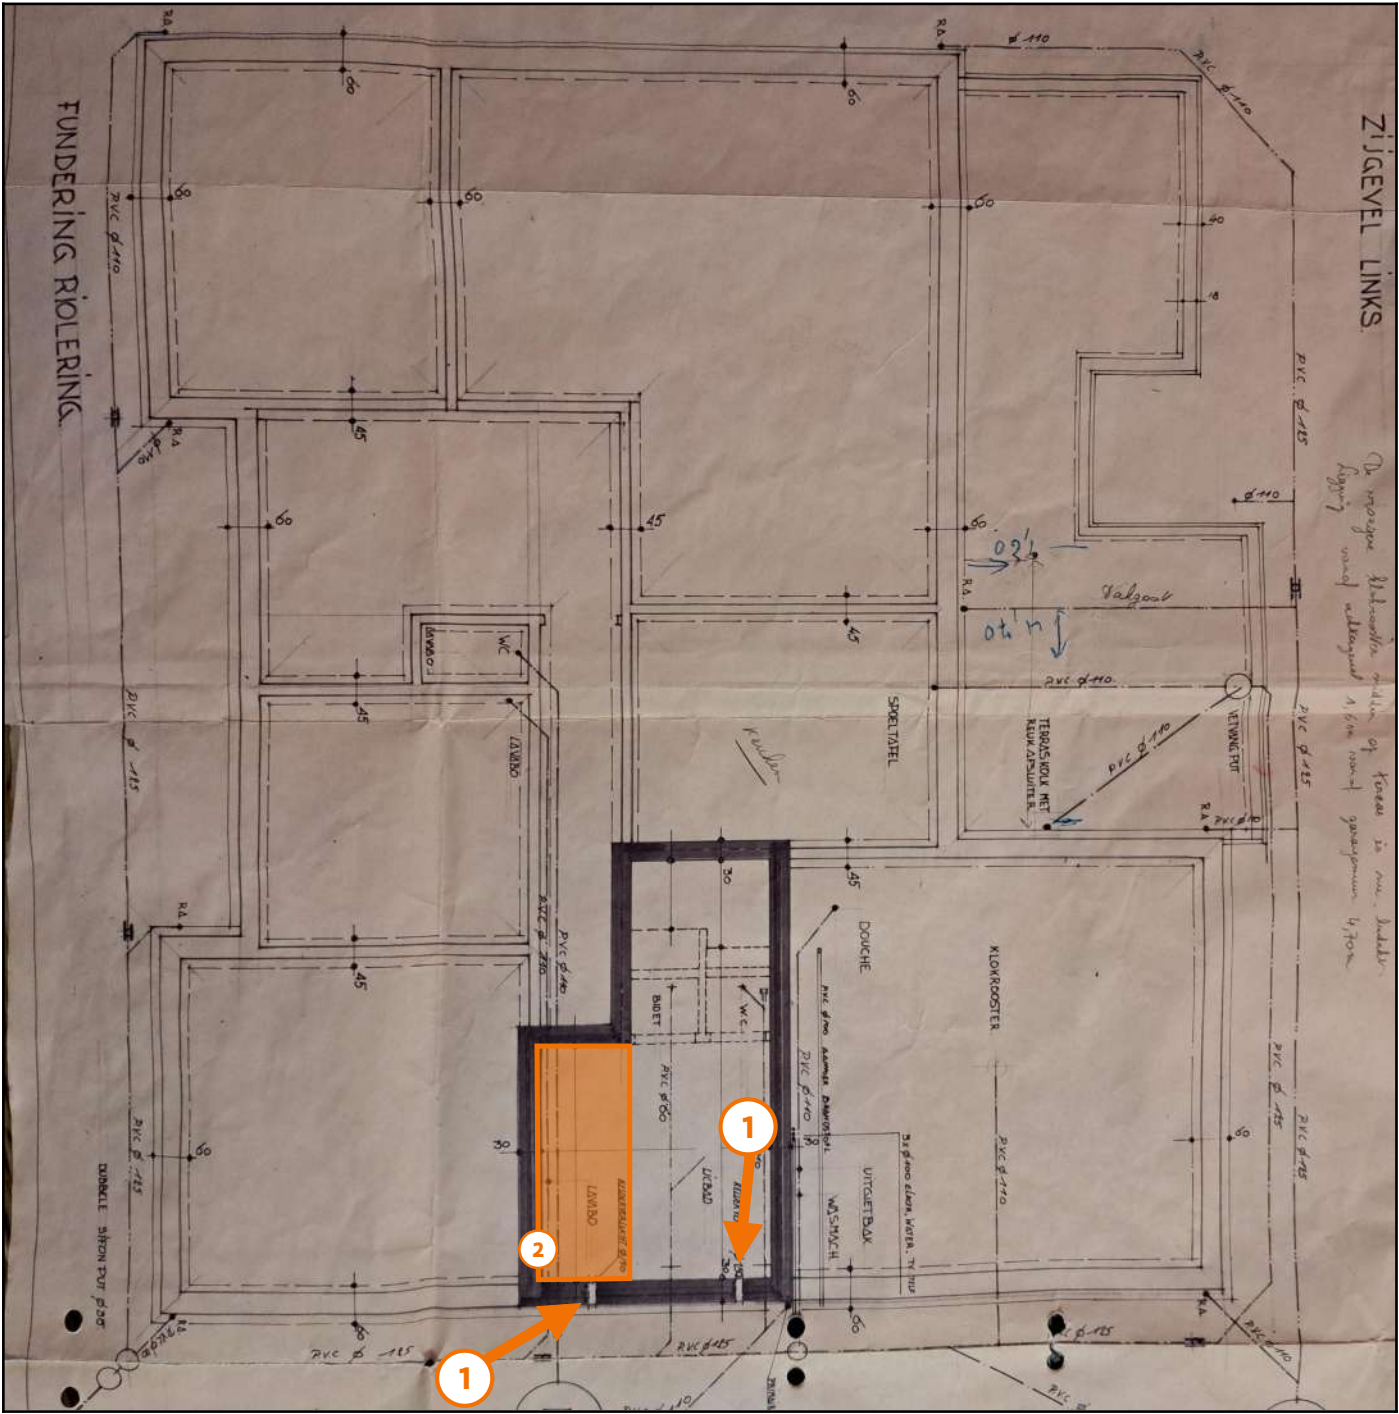
# Plan 1.1: Kelder

| Beschrijving | Type | Actie |
|---|---|---|
| 1. Verluftingskanaal in asbest cement | Asbestmateriaal | Verwijderen |
| 2. Cementplaat legplanken kelder | Asbestmateriaal | Verwijderen |

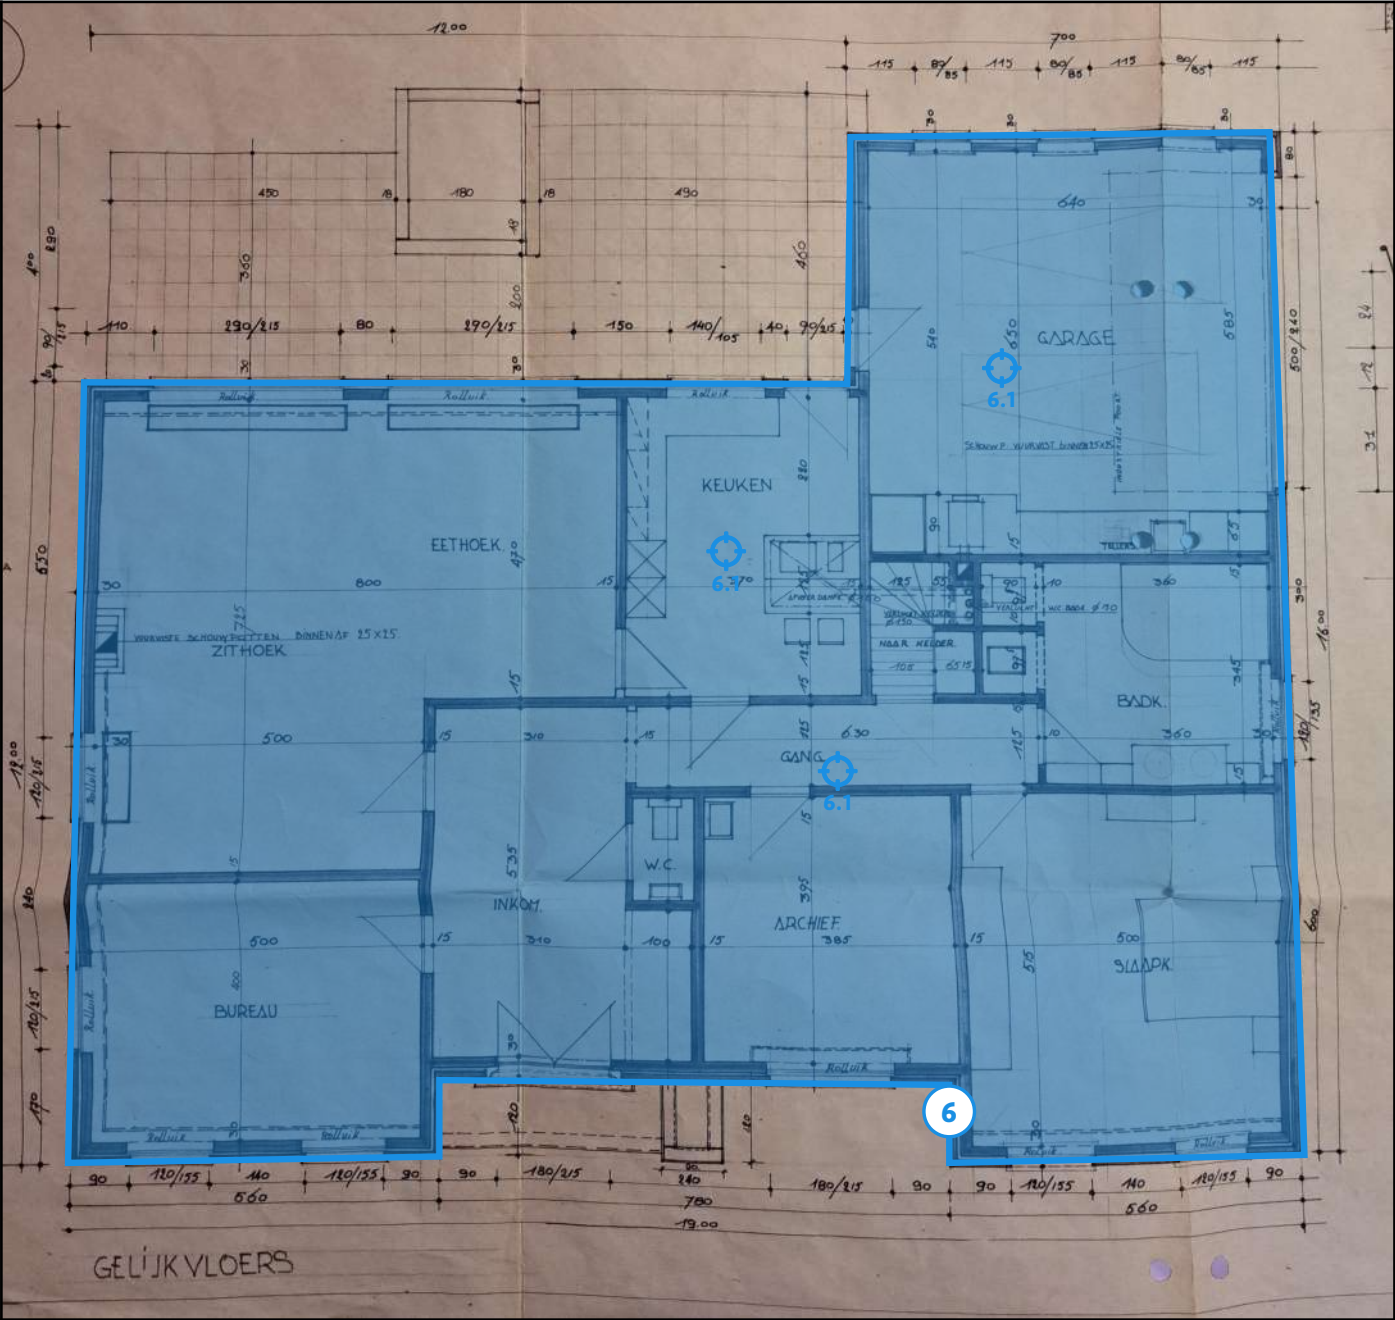
# Plan 1.3: Gelijkvloers

| Beschrijving | Type | Actie |
|---|---|---|
| 6. Pleisterwerk plafonds | Geen asbest | - |
| 6.1 Code: MM02 | Mengmonster | - |

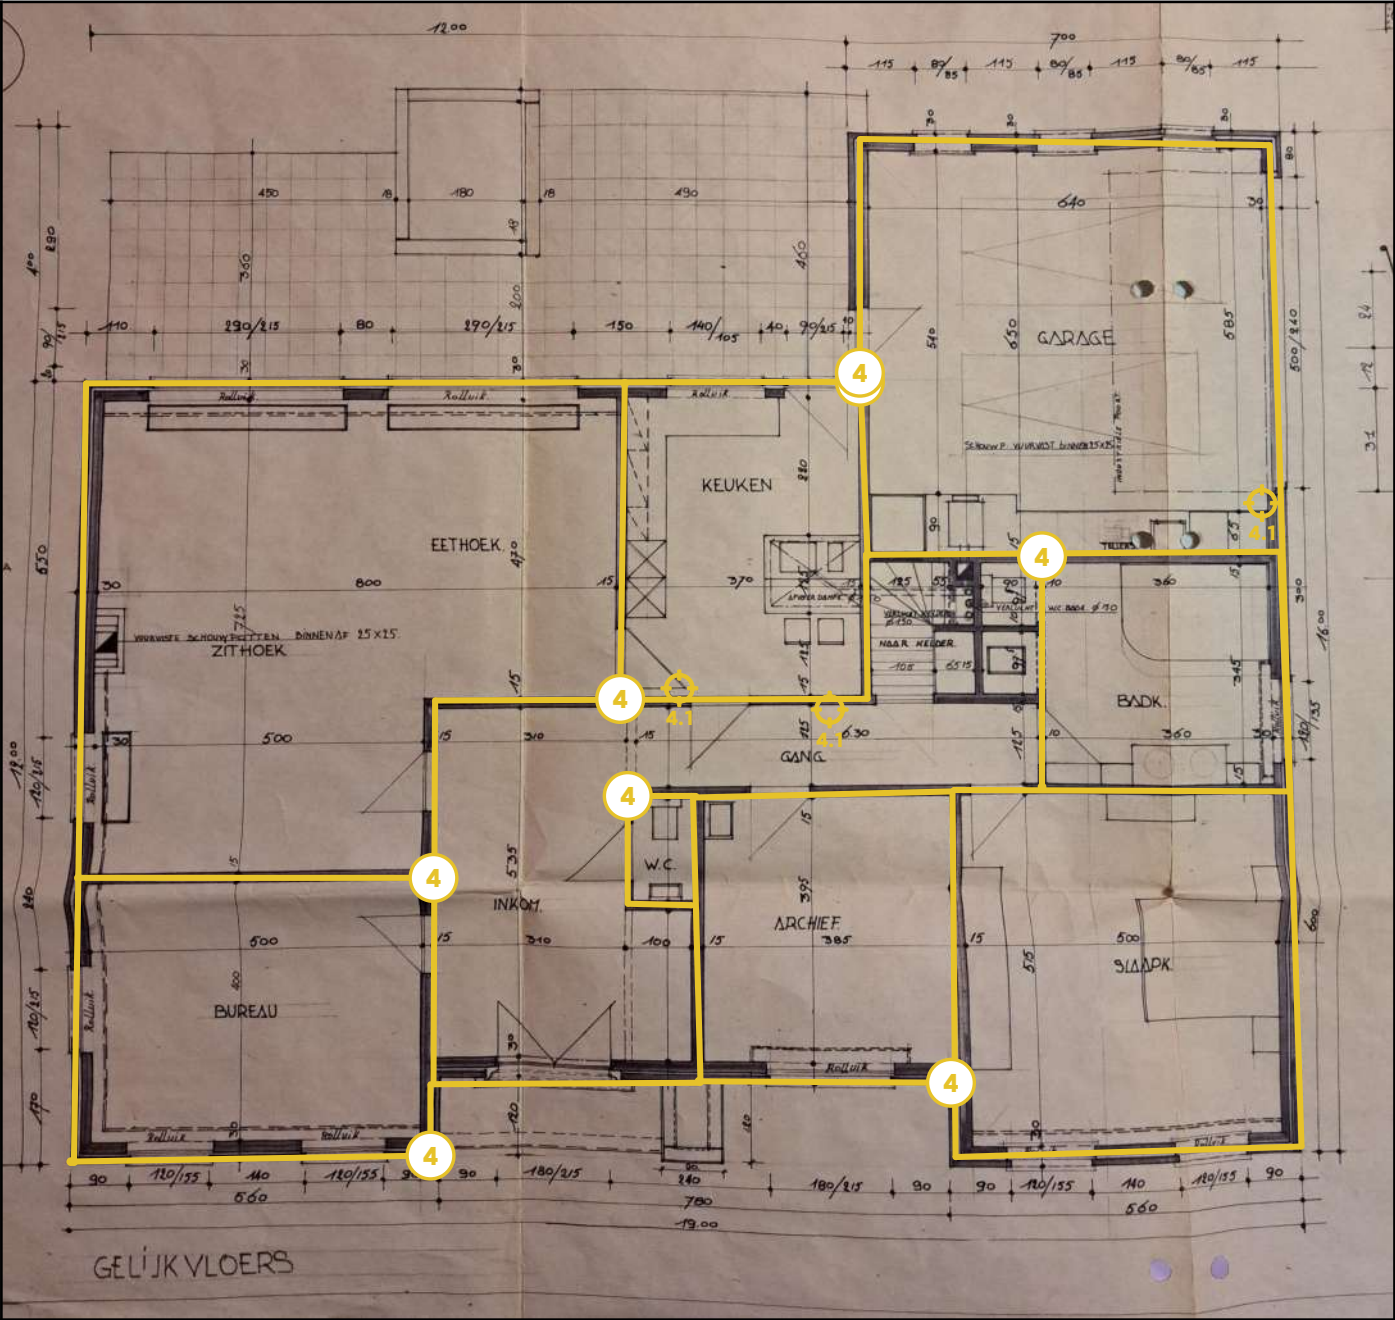
# Plan 1.4: Gelijkvloers kopie

| Beschrijving | Type | Actie |
|---|---|---|
| 4. Pleisterwerk wanden | Asbestmateriaal | Zorgvuldig beheren |
| 4.1 Code: MM01 | Mengmonster | - |

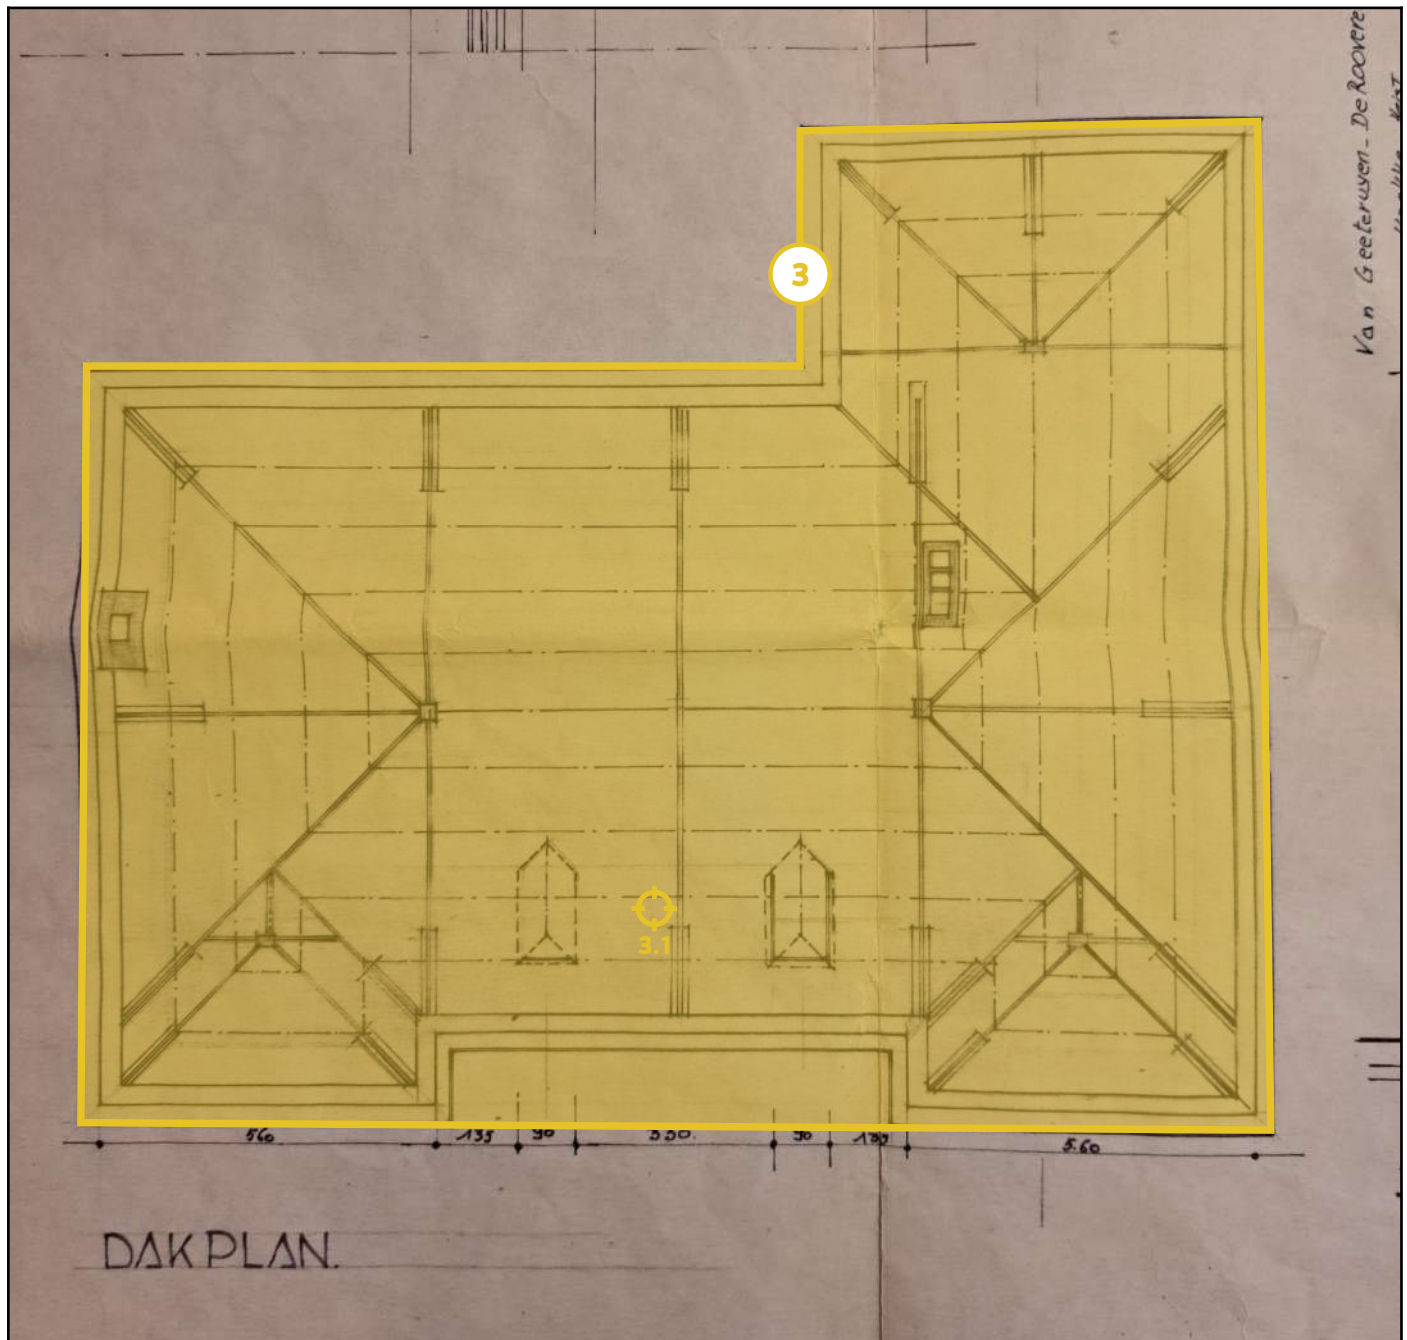
## Plan 1.6: Zolder/dak

| Beschrijving | Type | Actie |
|---|---|---|
| 3. Onderdak type menuiserie | Asbestmateriaal | Zorgvuldig beheren |
| 3.1 Code: MM04 | Puntmonster | - |

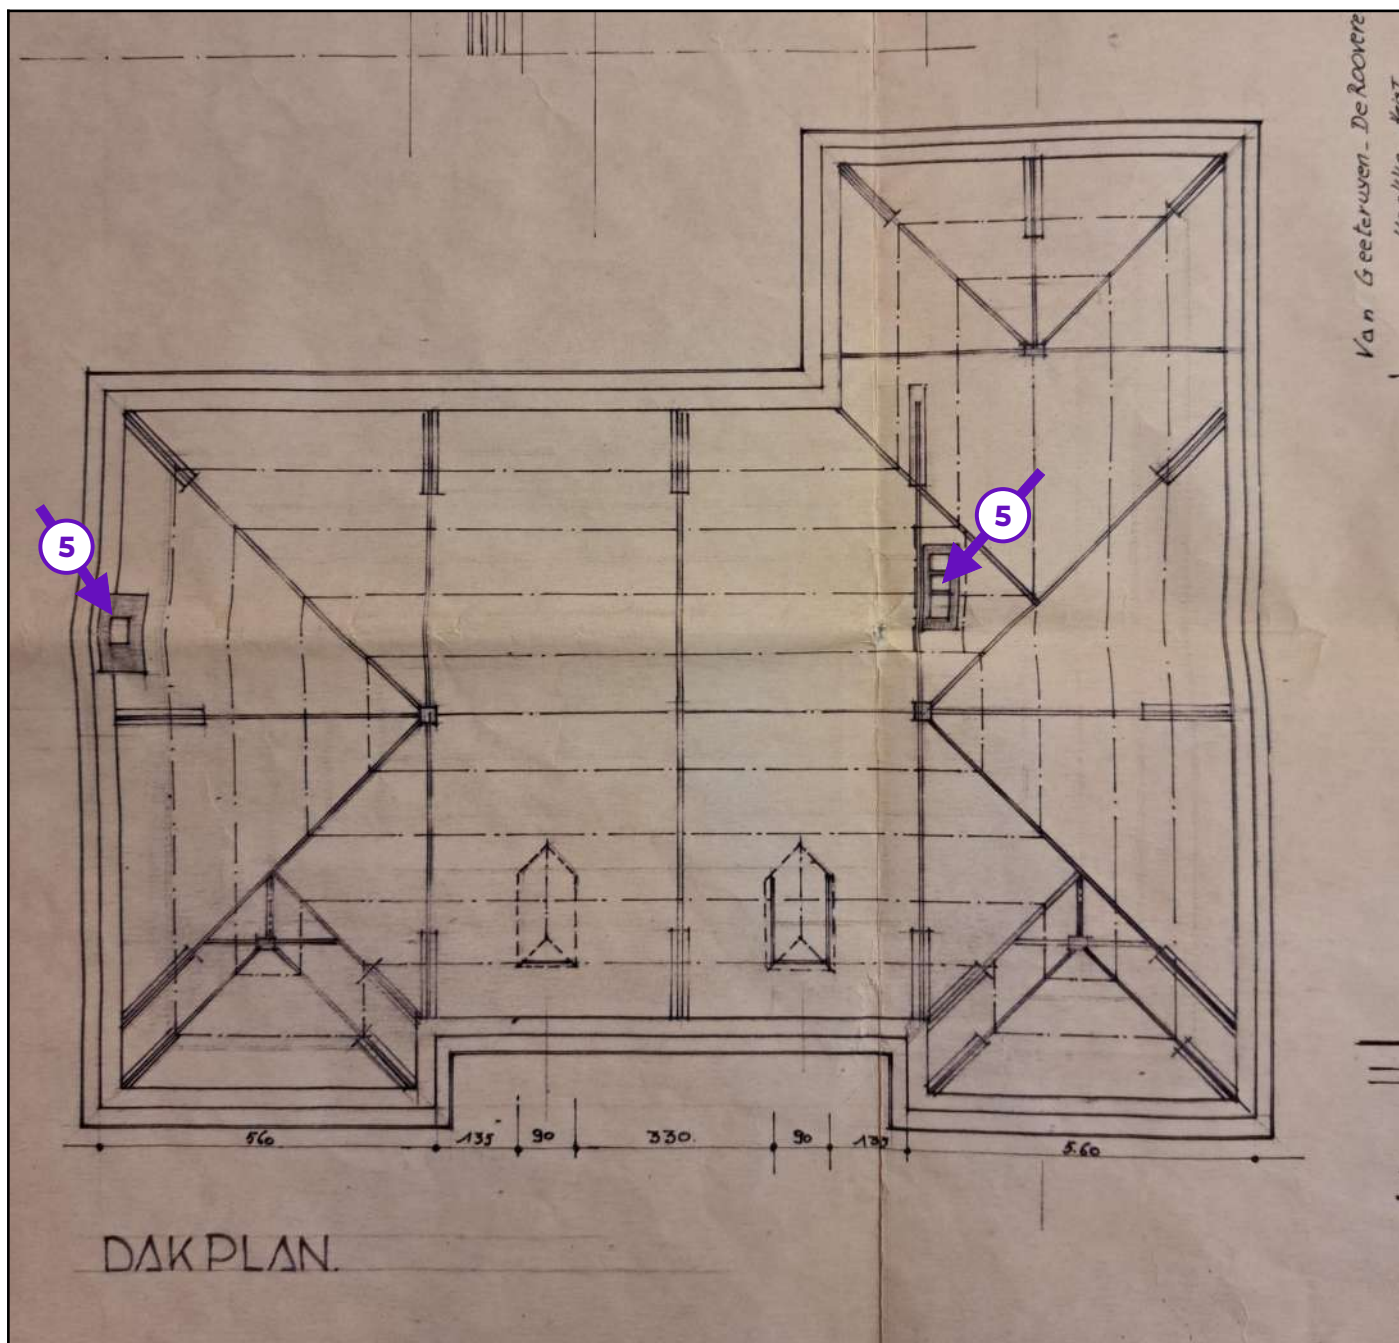
## Plan 1.7: Zolder/dak kopie

| Beschrijving | Type | Actie |
|---|---|---|
| 5. Schoorsteen rookgaskanaal - beoordeling | Beperking | - |

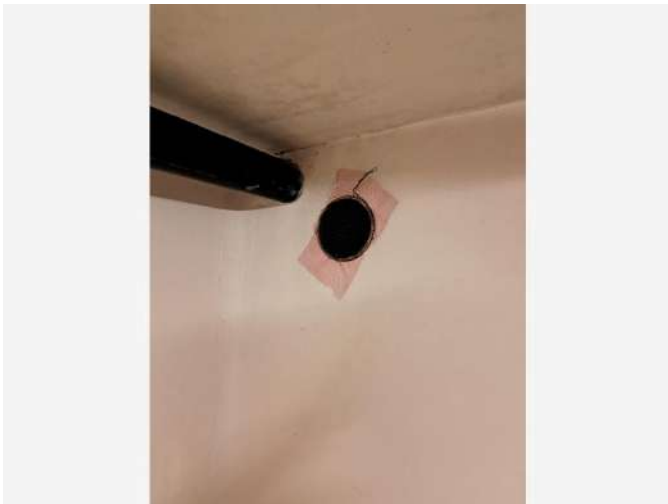
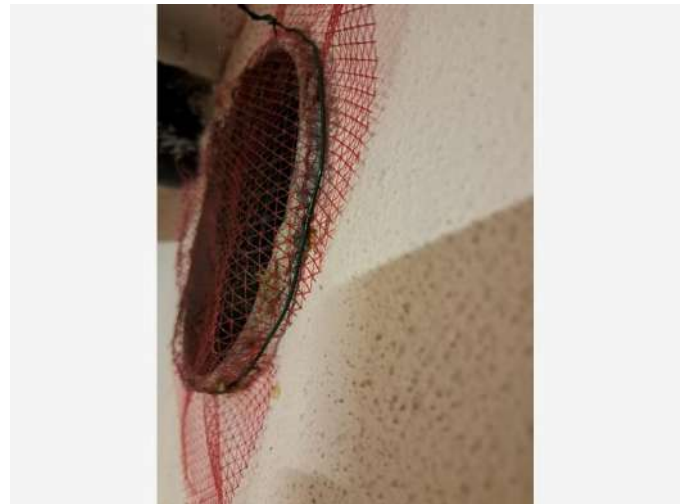
Het asbestmateriaal valt onder de mijlpaal van 2040.

Verwijderen

| Eindbeoordeling materiaalrisico | Verhoogd materiaalrisico en/of verhoogde kans op vezelvrijgave |

| Asbestsoort (vezeltype) | Crocidoliet aanwezig |
| Toestand van het materiaal | Licht beschadigd, licht verweerd. Intacte calciumsilicaatplaat of materiaal met categorie 3-gebondenheid |

| Beschrijving | Verluchtungskanaal in asbest cement |

- Verwijder dit asbestmateriaal zo snel mogelijk. Volg de toestand goed op.
- Voer bijkomende staalname(s) uit.

- Eenvoudige handelingen: mag via doe-het-zelf of door werknemer(s) met opleidingsattest eenvoudige handelingen  
Betreft een hechtgebonden toepassing in goede staat met een laag risico op vezelvrijgave. De toepassing zorgvuldig verwijderen, zonder wijzigingen aan te brengen in de huidige toestand van het materiaal. De toepassing niet breken en/of beschadigen. Verwijder de toepassing a.d.h.v. eenvoudige handelingen en voorziet de nodige PBM's zoals ademhalingsmasker met een P3-filter, Tyvec categorie 3 type 5-6, schoeisel moet volledig gesloten zijn, wegwerphandschoenen. Opgeleid personeel wordt aanbevolen. Het asbestmateriaal moet worden verpakt in twee lagen van luchtdichte, stevige plastic zakken of folie. Deze dienen gemarkeerd te zijn met een waarschuwingsetiket. Voor verder advies kan je een kijkje nemen op de site van OVAM.

- Eenvoudige handelingen: enkel door erkend asbestverwijderaar  
Betreft een hechtgebonden toepassing in goede staat met een laag risico op vezelvrijgave. De toepassing

zorgvuldig verwijderen, zonder wijzigingen aan te brengen in de huidige toestand van het materiaal. De toepassing niet breken en/of beschadigen. Verwijder de toepassing a.d.h.v. eenvoudige handelingen en voorzie de nodige PBM's zoals ademhalingsmasker met een P3-filter, Tyvec categorie 3 type 5-6, schoeisel moet volledig gesloten zijn, wegwerphandschoenen. Opgeleid personeel wordt aanbevolen. Het asbestmateriaal moet worden verpakt in twee lagen van luchtdichte, stevige plastic zakken of folie. Deze dienen gemarkeerd te zijn met een waarschuwingsetiket. Voor verder advies kan je een kijkje nemen op de site van OVAM.

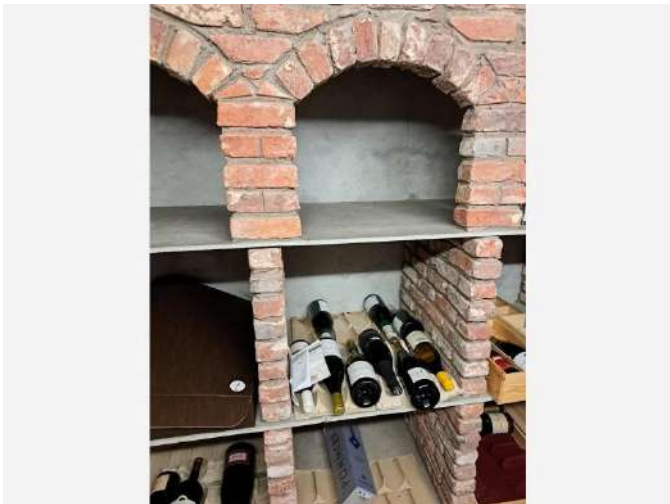
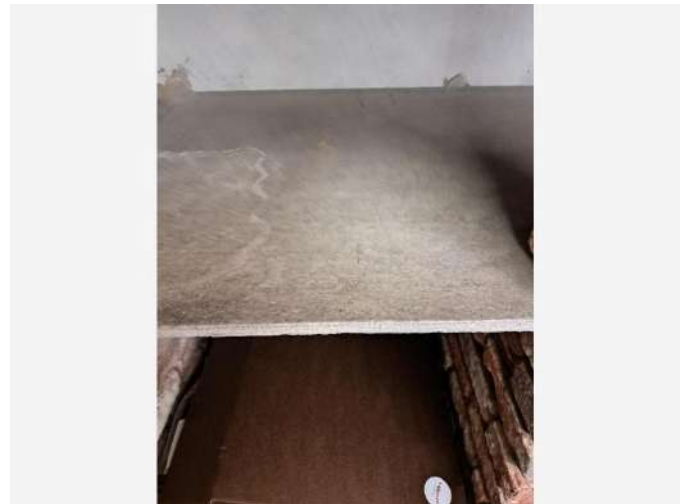
Het asbestmateriaal valt onder de mijlpaal van 2040.

Verwijderen

| Eindbeoordeling materiaalarisico | Verhoogd materiaalarisico en/of verhoogde kans op vezelvrijgave |

| Asbestsoort (vezeltype) | Crocidoliet aanwezig |
| Toestand van het materiaal | Licht beschadigd, licht verweerd. Intacte calciumsilicaatplaat of materiaal met categorie 3-gebondenheid |

| Beschrijving | Cementplaat legplanken kelder |

- Verwijder dit asbestmateriaal zo snel mogelijk. Volg de toestand goed op.
- Voer bijkomende staalname(s) uit.

- Eenvoudige handelingen: mag via doe-het-zelf of door werknemer(s) met opleidingsattest eenvoudige handelingen  
Betreft een hechtgebonden toepassing in een licht verweerde staat met een laag risico op vezelvrijgave. De toepassing zorgvuldig verwijderen, zonder wijzigingen aan te brengen in de huidige toestand van het materiaal. De toepassing niet breken en/of beschadigen. Verwijder de toepassing a.d.h.v. eenvoudige handelingen en voorzie de nodige PBM's zoals ademhalingsmasker met een P3-filter, Tyvec categorie 3 type 5-6, schoeisel moet volledig gesloten zijn, wegwerphandschoenen. Opgeleid personeel wordt aanbevolen. Het asbestmateriaal moet worden verpakt in twee lagen van luchtdichte, stevige plastic zakken of folie aandienen bij het gemeentelijk recyclagepark. Deze dienen gemarkeerd te zijn met een waarschuwingsetiket. Voor verder advies kan je een kijkje nemen op de site van OVAM. ( [www.asbestinfo.be](http://www.asbestinfo.be))

- Eenvoudige handelingen: enkel door erkend asbestverwijderaar  
Betreft een hechtgebonden toepassing in een licht verweerde staat met een laag risico op vezelvrijgave. De

toepassing zorgvuldig verwijderen, zonder wijzigingen aan te brengen in de huidige toestand van het materiaal. De toepassing niet breken en/of beschadigen. Verwijder de toepassing a.d.h.v. eenvoudige handelingen en voorzie de nodige PBM's zoals ademhalingsmasker met een P3-filter, Tyvec categorie 3 type 5-6, schoeisel moet volledig gesloten zijn, wegwerphandschoenen. Opgeleid personeel wordt aanbevolen. Het asbestmateriaal moet worden verpakt in twee lagen van luchtdichte, stevige plastic zakken of folie aandienen bij het gemeentelijk recyclagepark. Deze dienen gemarkeerd te zijn met een waarschuwingsetiket. Voor verder advies kan je een kijkje nemen op de site van OVAM. ( [www.asbestinfo.be](http://www.asbestinfo.be))

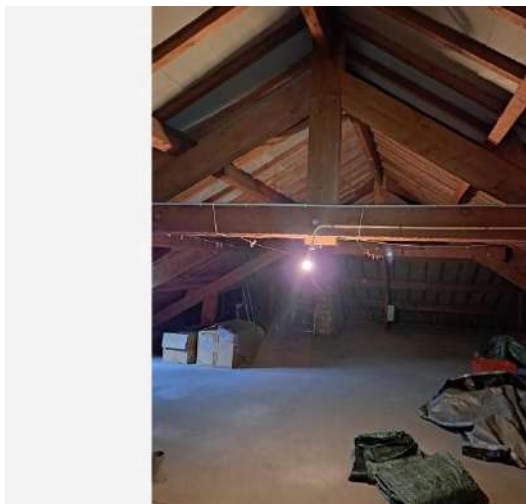
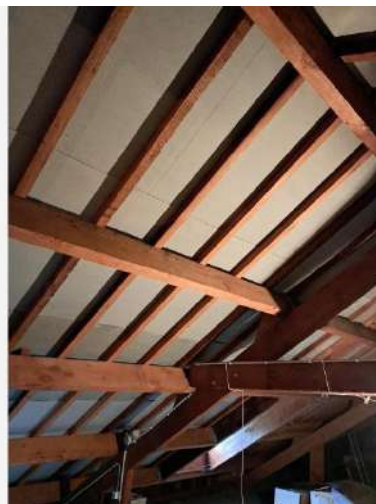
Het asbestmateriaal valt onder de mijlpaal van 2040.

Zorgvuldig beheren

| Eindbeoordeling materiaalarisico | Laag materiaalarisico en/of verlaagde kans op vezelvrijgave |

| Asbestsoort (vezeltype) | Alleen chrysotiel aanwezig |

| # | Type | Referentie | Resultaat |
|---|---|---|---|
| 3.1 | Puntmonster | MM04 | Chrysotiel |

| Beschrijving | Onderdak type menuiserite |

- Zorg voor een veilig beheer. Vermijd het beschadigen van het asbestmateriaal. Controleer de toestand jaarlijks op wijzigingen.

- Eenvoudige handelingen: mag via doe-het-zelf of door werknemer(s) met opleidingsattest eenvoudige handelingen  
Betreft een hechtgebonden toepassing in goede staat met een laag risico op vezelvrijgave. De toepassing zorgvuldig verwijderen, zonder wijzigingen aan te brengen in de huidige toestand van het materiaal. De toepassing niet breken en/of beschadigen. Verwijder de toepassing a.d.h.v. eenvoudige handelingen en voorziet de nodige PBM's zoals ademhalingsmasker met een P3-filter, Tyvec categorie 3 type 5-6, schoeisel moet volledig gesloten zijn, wegwerphandschoenen. Opgeleid personeel wordt aanbevolen. Het asbestmateriaal moet worden verpakt in twee lagen van luchtdichte, stevige plastic zakken of folie. Deze dienen gemarkeerd te zijn met een waarschuwingsetiket. Voor verder advies kan je een kijkje nemen op de site van OVAM.

- Eenvoudige handelingen: enkel door erkend asbestverwijderaar  
Betreft een hechtgebonden toepassing in goede staat met een laag risico op vezelvrijgave. De toepassing zorgvuldig verwijderen, zonder wijzigingen aan te brengen in de huidige toestand van het materiaal. De

toepassing niet breken en/of beschadigen. Verwijder de toepassing a.d.h.v. eenvoudige handelingen en voorzie de nodige PBM's zoals ademhalingsmasker met een P3-filter, Tyvec categorie 3 type 5-6, schoeisel moet volledig gesloten zijn, wegwerphandschoenen. Opgeleid personeel wordt aanbevolen. Het asbestmateriaal moet worden verpakt in twee lagen van luchtdichte, stevige plastic zakken of folie. Deze dienen gemarkeerd te zijn met een waarschuwingsetiket. Voor verder advies kan je een kijkje nemen op de site van OVAM.

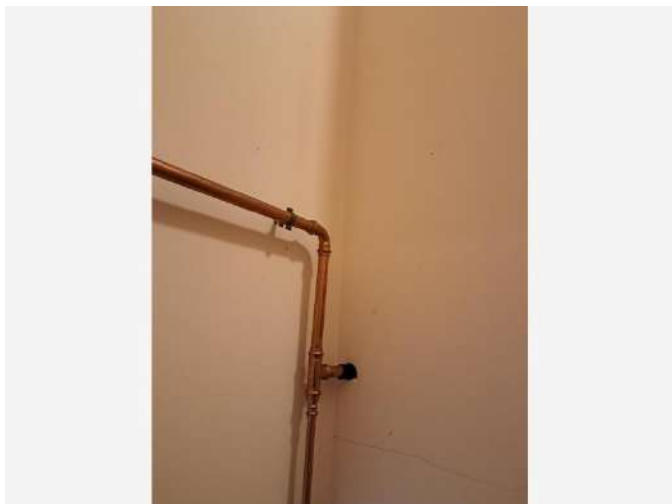
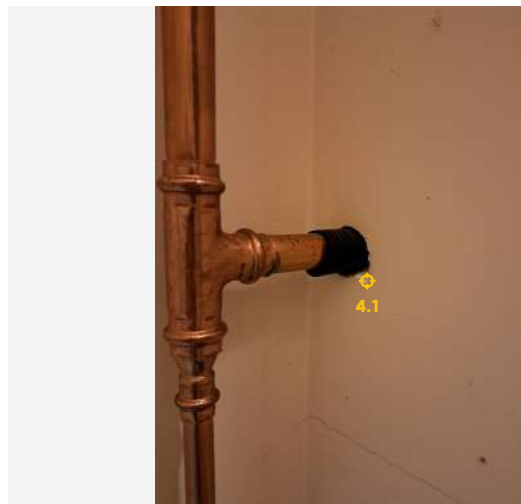
Het asbestmateriaal valt onder de mijlpaal van 2040.

Zorgvuldig beheren

| Eindbeoordeling materiaalrisico | Zeer laag materiaalrisico en/of zeer lage kans op vezelvrijgave |

| Gebondenheid | Categorie 2: niet-hechtgebonden met matrix |

| # | Type | Referentie | Resultaat |
|---|---|---|---|
| 4.1 | Mengmonster | MM01 | Chrysotiel |

| Beschrijving | Pleisterwerk wanden |

- Zorg voor een veilig beheer. Vermijd het beschadigen van het asbestmateriaal. Controleer de toestand jaarlijks op wijzigingen.
- Verwijder dit asbestmateriaal zo snel mogelijk. Volg de toestand goed op.

- Hermetische zone (erkend asbestverwijderaar)

Deze toepassing kan enkel door een erkende asbestverwijderaar verwijderd worden omdat er hier automatisch een verhoogd risico op vrijgave van asbestvezels (max. concentratie 0,01 vezels/cm<sup>3</sup> - CODEX - Art. VI.3-54) ontstaat. (Bron: VLAREM II: 6.4.0.1 par1, par2 en par3). Een erkend asbestverwijderaar moet ingeschakeld worden voor deze toepassingen die niet (kunnen) worden verwijderd door de couveuzezakmethode, door hermetische zone of door de materialen beschreven in Vlare II, art. 6.4.0.1 par2. (Bron: Leidraad bij het Inspectieprotocol)

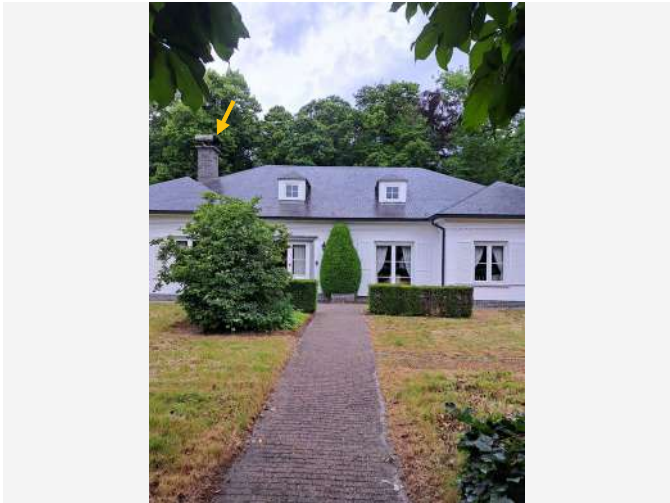
**Reden:** Het te onderzoeken materiaal situeert zich hoger dan 3,50 m te rekenen vanaf een veilige ondergrond

**Uitleg van de asbestdeskundige:** Het rookgaskanaal is niet beoordeeld. Aan de binnenzijde is de kachel aangesloten. Aan de buitenzijde is het hoger dan 3,5 meter om de schoorsteen te inspecteren. Het is niet zichtbaar of er een asbestverdacht rookgaskanaal aanwezig is in de schoorsteen. Conform ons inspectieprotocol mogen wij een beperking inroepen voor hoogtes hoger dan 3,5 m. Indien men dit wil laten onderzoeken, dient er een nieuwe afspraak gemaakt te worden en moet er een hoogtewerker voorzien worden, evenals iemand die bevoegd is om deze te bedienen en eventueel een techniek die de al dan niet aanwezige schouwwhoed kan afnemen en weer terugplaatsen.

| (Asbest)materiaal | Rookgaskanaal |
| Karakterisatie | Asbest (verdacht) |

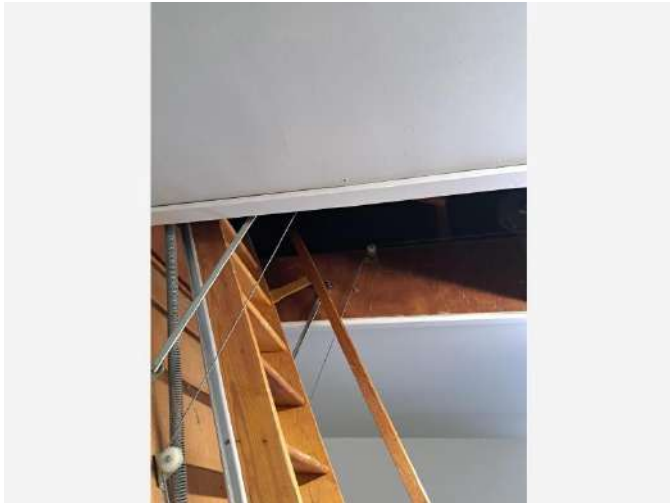
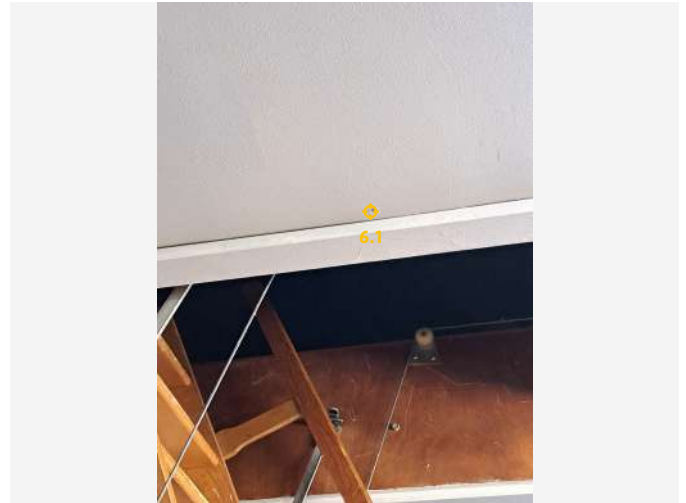
## Fiche 6: Pleisterwerk plafonds

Geen asbest

| # | Type | Referentie | Resultaat |
|---|---|---|---|
| 6.1 | Mengmonster | MM02 | Geen asbest |

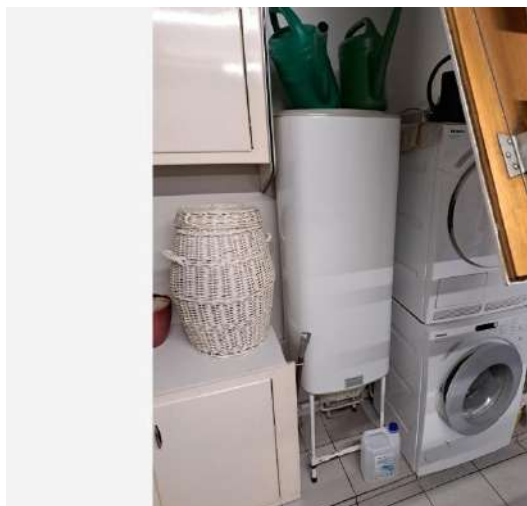
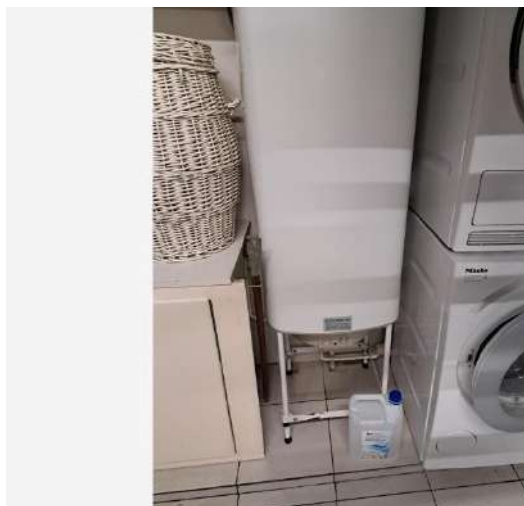
### Fiche 7: CV-brander (niet verdacht)

| Beschrijving | Notitie | Terug te vinden op plannen |
|---|---|---|
| Fiche 7: CV-brander (niet verdacht) | De CV-brander bevat geen asbestverdachte materialen. | - |

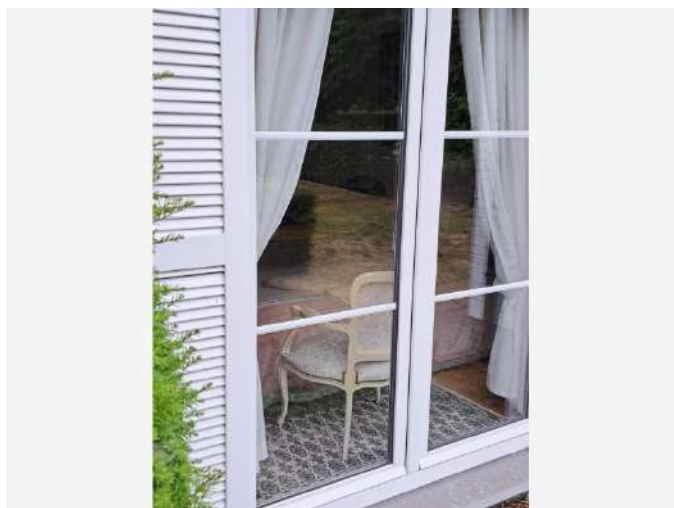
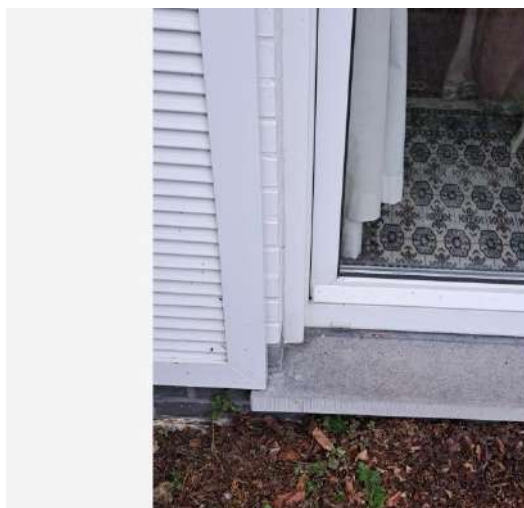
## Fiche 8: Afdichtingsmateriaal aan schrijnwerk

| Beschrijving | Notitie | Terug te vinden op plannen |
|---|---|---|
| Fiche 8: Afdichtingsmateriaal aan schrijnwerk | <p>Bij de visuele inspectie werd rond de ramen en deuren een kitafdichting aangetroffen.</p> <p>Op basis van de uiterlijk waarneembare kenmerken (kleur, glans, textuur, hechting) en de toepassingsperiode werd vastgesteld dat het gaat om een moderne siliconenkit en niet om een bitumineuze of asbesthoudende afdichting.</p> | - |

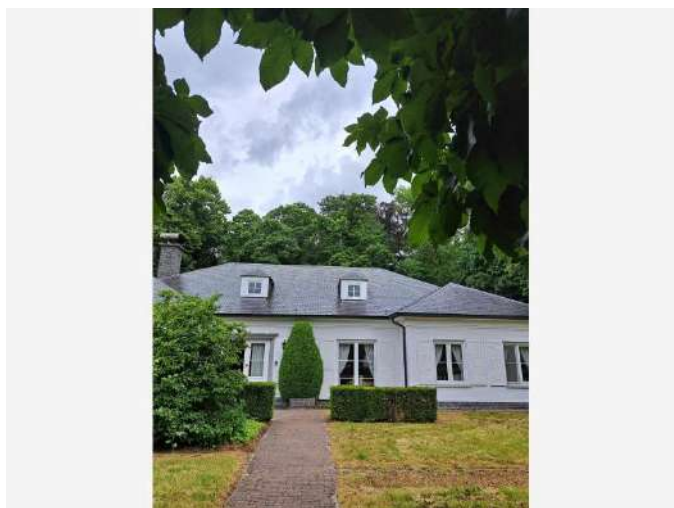
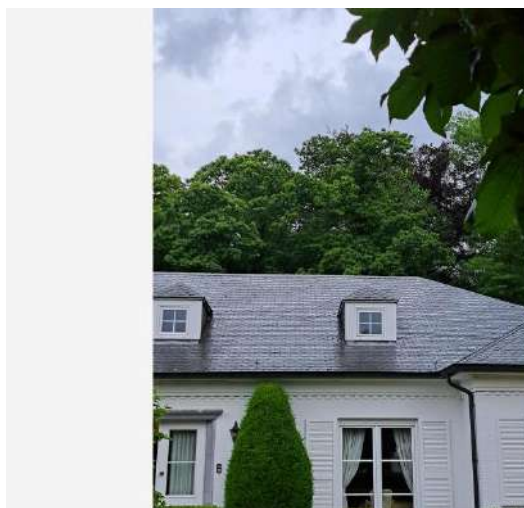
## Fiche 9: Dakbedekking - natuurleien

| Beschrijving | Notitie | Terug te vinden op plannen |
|---|---|---|
| Fiche 9: Dakbedekking - natuurleien | <p>Tijdens de inspectie werden op het dak natuurleien aangetroffen.</p> <p>Op basis van de visuele waarneming, structuur en breukkenmerken werd vastgesteld dat het gaat om echte natuursteenleien (natuurlijke leisteen) en niet om asbestcementleien.</p> | - |
