# Asbestinventarisatattest

Sint-Gillisbaan 112, 9100 Sint-Niklaas

Attestnummer : 20260324-000022.000

**Asbestveilig** (maar niet asbestvrij)

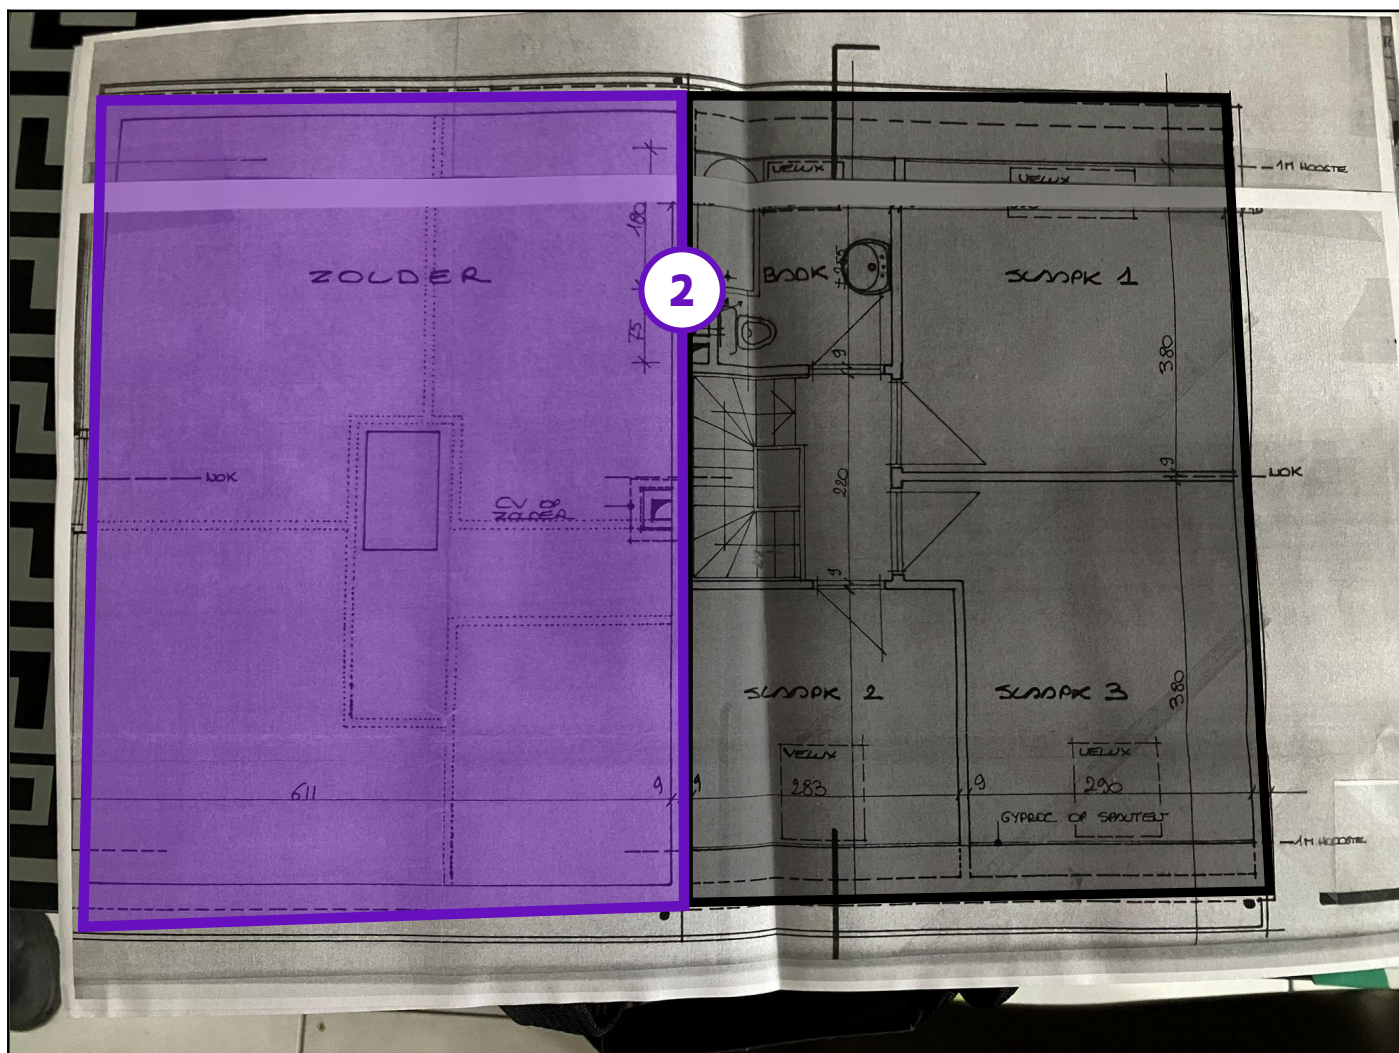
## Plan 1.7: Onderdak

| Beschrijving | Type | Actie |
|---|---|---|
| 2. Onderdak niet waarneembaar | Beperking | - |

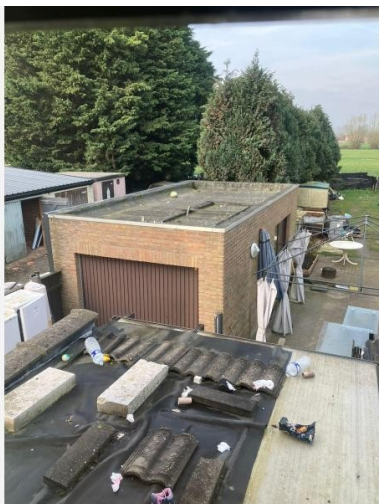
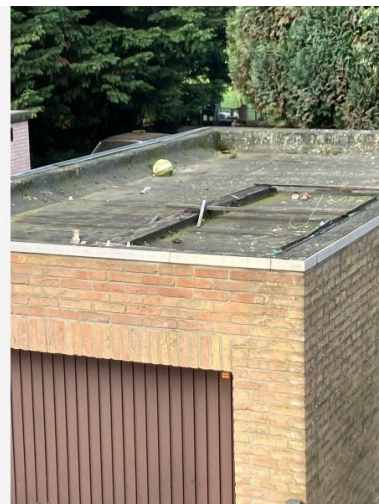
| Eindbeoordeling materiaalrisico | Laag materiaalrisico en/of verlaagde kans op vezelvrijgave |

| Gebondenheid | Categorie 1: hechtgebonden in oorsprong |
| Asbestsoort (vezeltype) | Alleen chrysotiel aanwezig |
| Asbestconcentratie | Laag (< 50%) |
| Afschermingsgraad van het gehele materiaal | Geheel of deels vrij aan de buitenlucht, maar geen contact met binnenlucht |
| Toestand van het materiaal | Licht beschadigd, licht verweerd. Intacte calciumsilicaatplaat of materiaal met categorie 3-gebondenheid |

| Beschrijving | Dakbedekking garage in roofing |
| Asbestmateriaal | Dak- en gevelbekleding - Roofing |
| Identificatiemethode | <p>De asbestdeskundige beoordeelt het materiaal als asbestverdacht en dus asbesthoudend, en dit zonder monstername.</p> <p>Motivatie: De monstername brengt andere schade aan dan schade die inherent is aan de monstername.</p> |

Het asbestmateriaal valt onder de mijlpaal van 2040.

Zorgvuldig beheren

- Zorg voor een veilig beheer. Vermijd het beschadigen van het asbestmateriaal. Controleer de toestand jaarlijks op wijzigingen.

- Eenvoudige handelingen: mag via doe-het-zelf of door werknemer(s) met opleidingsattest eenvoudige handelingen  
Deze toepassing kan door een aannemer die over een opleidingsattest eenvoudige handelingen beschikt of door een particulier (doe-het-zelf), verwijderd worden indien er geen verhoogd risico op vrijgave van asbestvezels (max. concentratie 0,01 vezels/cm<sup>3</sup> - CODEX Art. VI.3-54) ontstaat en de toepassing voorafgaand wordt gefixeerd/bevochtigd; de individuele elementen zonder machinale werktuigen (boormachine, slijpschijf, hogedrukreiniger,...) en zonder breken of gooien een voor een losgemaakt worden; en ten slotte dubbel en luchtdicht verpakt weggevoerd worden naar een erkend afvalpunt (recyclagepark).

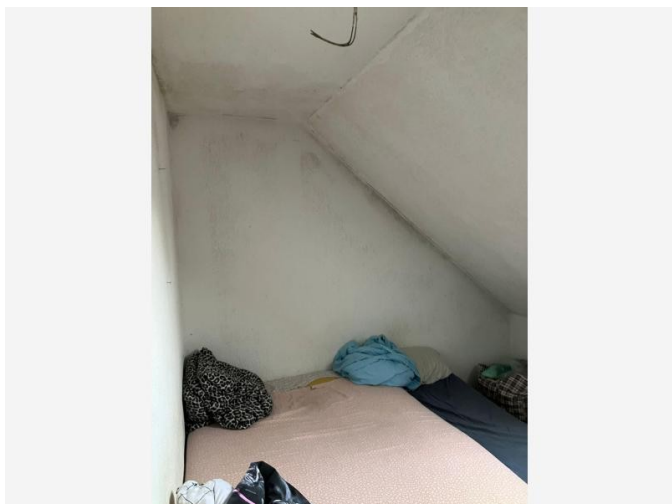
Situeringsfoto

**Reden:** Het te onderzoeken materiaal situeert zich hoger dan 3,50 m te rekenen vanaf een veilige ondergrond

**Uitleg van de asbestdeskundige:** Langs binnen is alles afgewerkt en langs buiten kan er geen dakpan op een veilige manier verwijderd worden. Dit verplicht te beschrijven materiaal is niet waarneembaar waardoor er op dit ogenblik in de databank geen adviesfiche voor opgesteld kan worden.

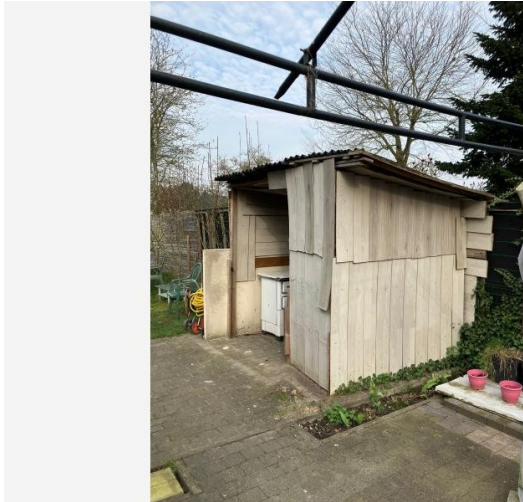
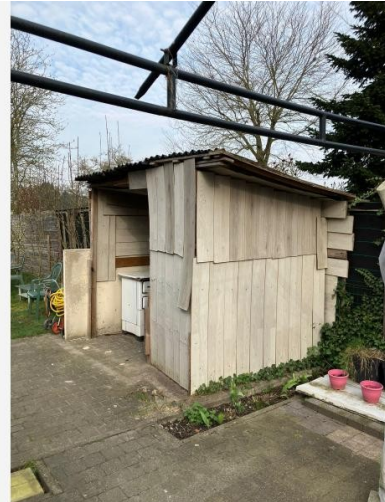
## Fiche 3: Dak tuinberging bestaande uit bitumineuze golfplaten

Geen asbest

| # | Type | Referentie | Resultaat |
|---|---|---|---|
| 3.1 | Puntmonster | staal 4 | Geen asbest |

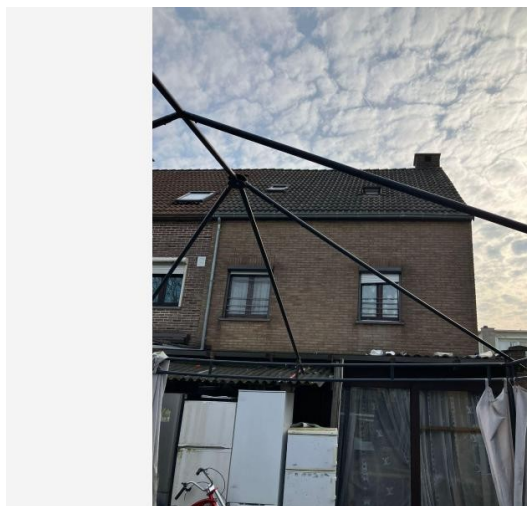
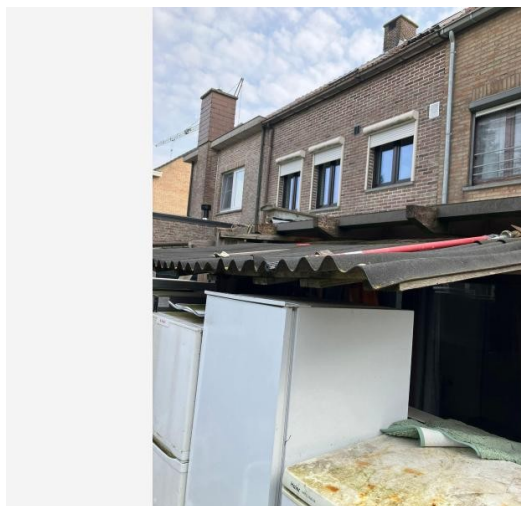
## Fiche 4: Dak bestaande uit bitumineuze golfplaten

Geen asbest

| # | Type | Referentie | Resultaat |
|---|---|---|---|
| 4.1 | Puntmonster | staal 3 | Geen asbest |

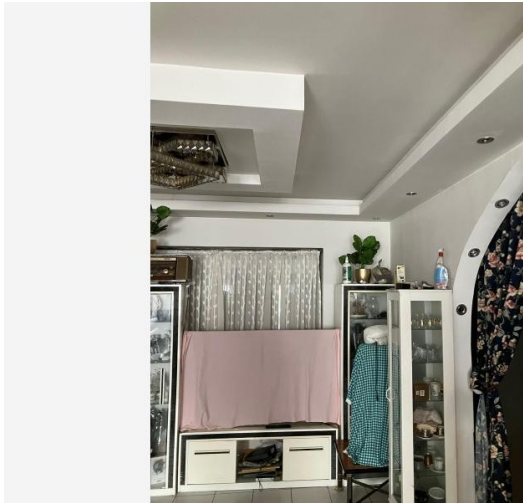
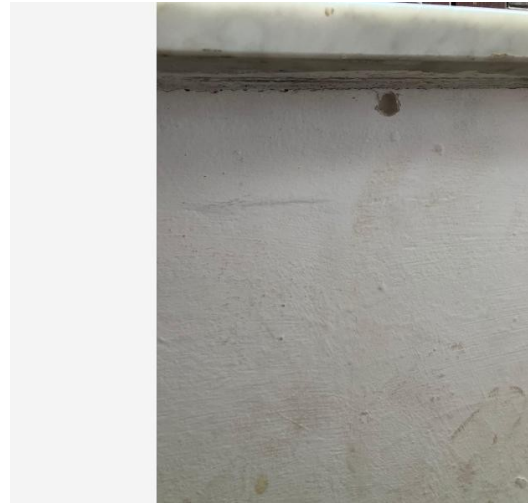
## Fiche 5: Pleisterwerk muren

Geen asbest

| # | Type | Referentie | Resultaat |
|---|---|---|---|
| 5.1 | Mengmonster | staal 1 | Geen asbest |

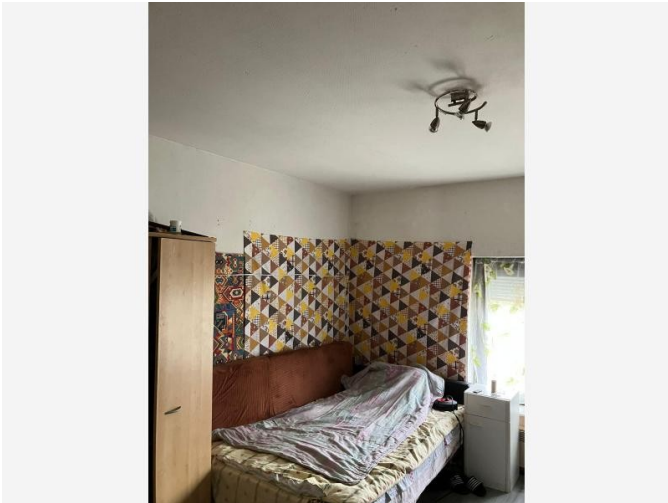
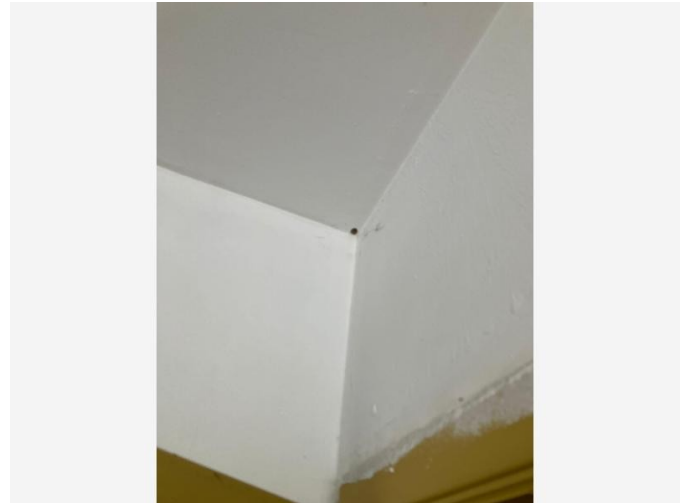
## Fiche 6: Pleisterwerk plafond

Geen asbest

| # | Type | Referentie | Resultaat |
|---|---|---|---|
| 6.1 | Mengmonster | staal 2 | Geen asbest |

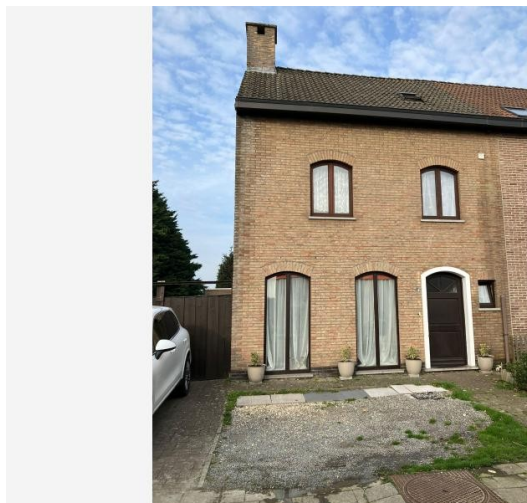
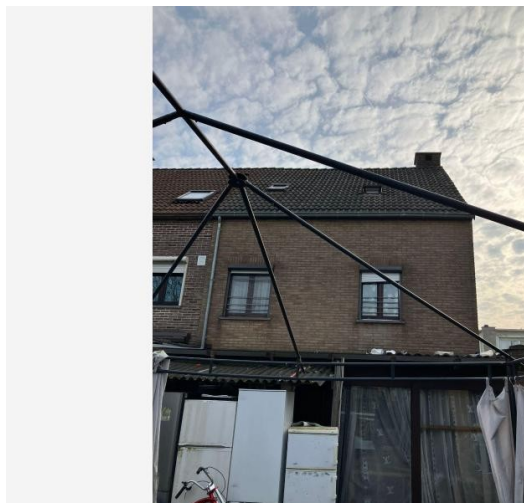
### Fiche 7: Dakbedekking bestaande uit pannen (niet verdacht)

| Beschrijving | Notitie | Terug te vinden op plannen |
|---|---|---|
| Fiche 7: Dakbedekking bestaande uit pannen (niet verdacht) | De dakbedekking is niet-asbestverdacht. | - |

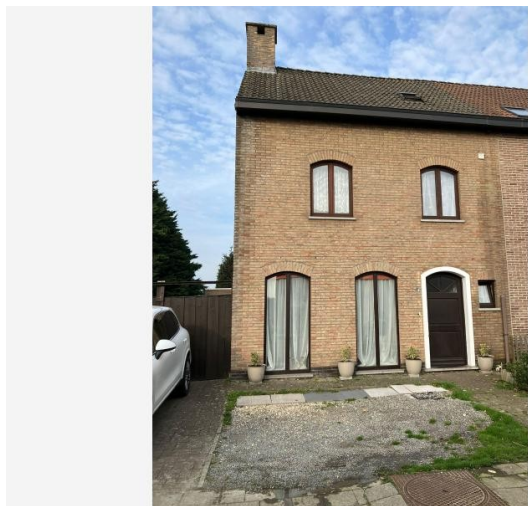
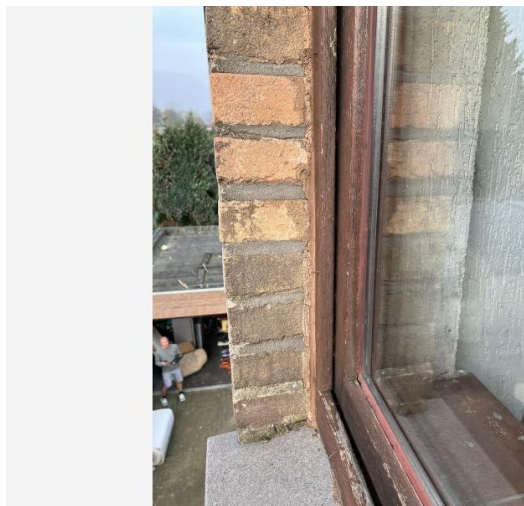
## Fiche 8: Mastiek

| Beschrijving | Notitie | Terug te vinden op plannen |
|---|---|---|
| Fiche 8: Mastiek | Er is geen asbestverdachte mastiek aanwezig. | - |

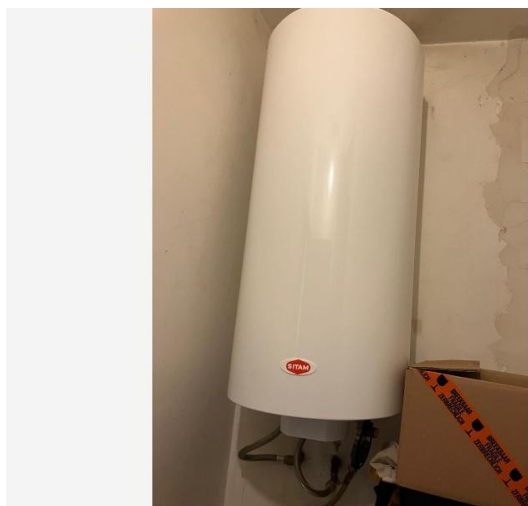
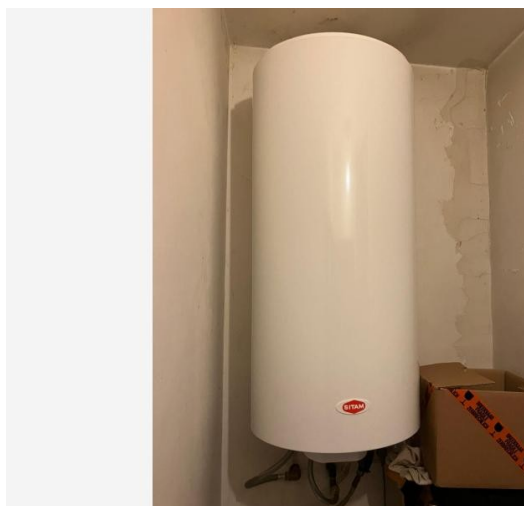
## Fiche 9: Boiler

| Beschrijving | Notitie | Terug te vinden op plannen |
|---|---|---|
| Fiche 9: Boiler | De boiler (dichtingen, isolerend materiaal) is niet asbestverdacht. | Plan 1.1: Gelijkvloers |
