Photo 1 – Relevé photographique réalisé dans le cadre du PPAS 35 - Situation de fait 1990

SOUS-SOL - UNITE N°1

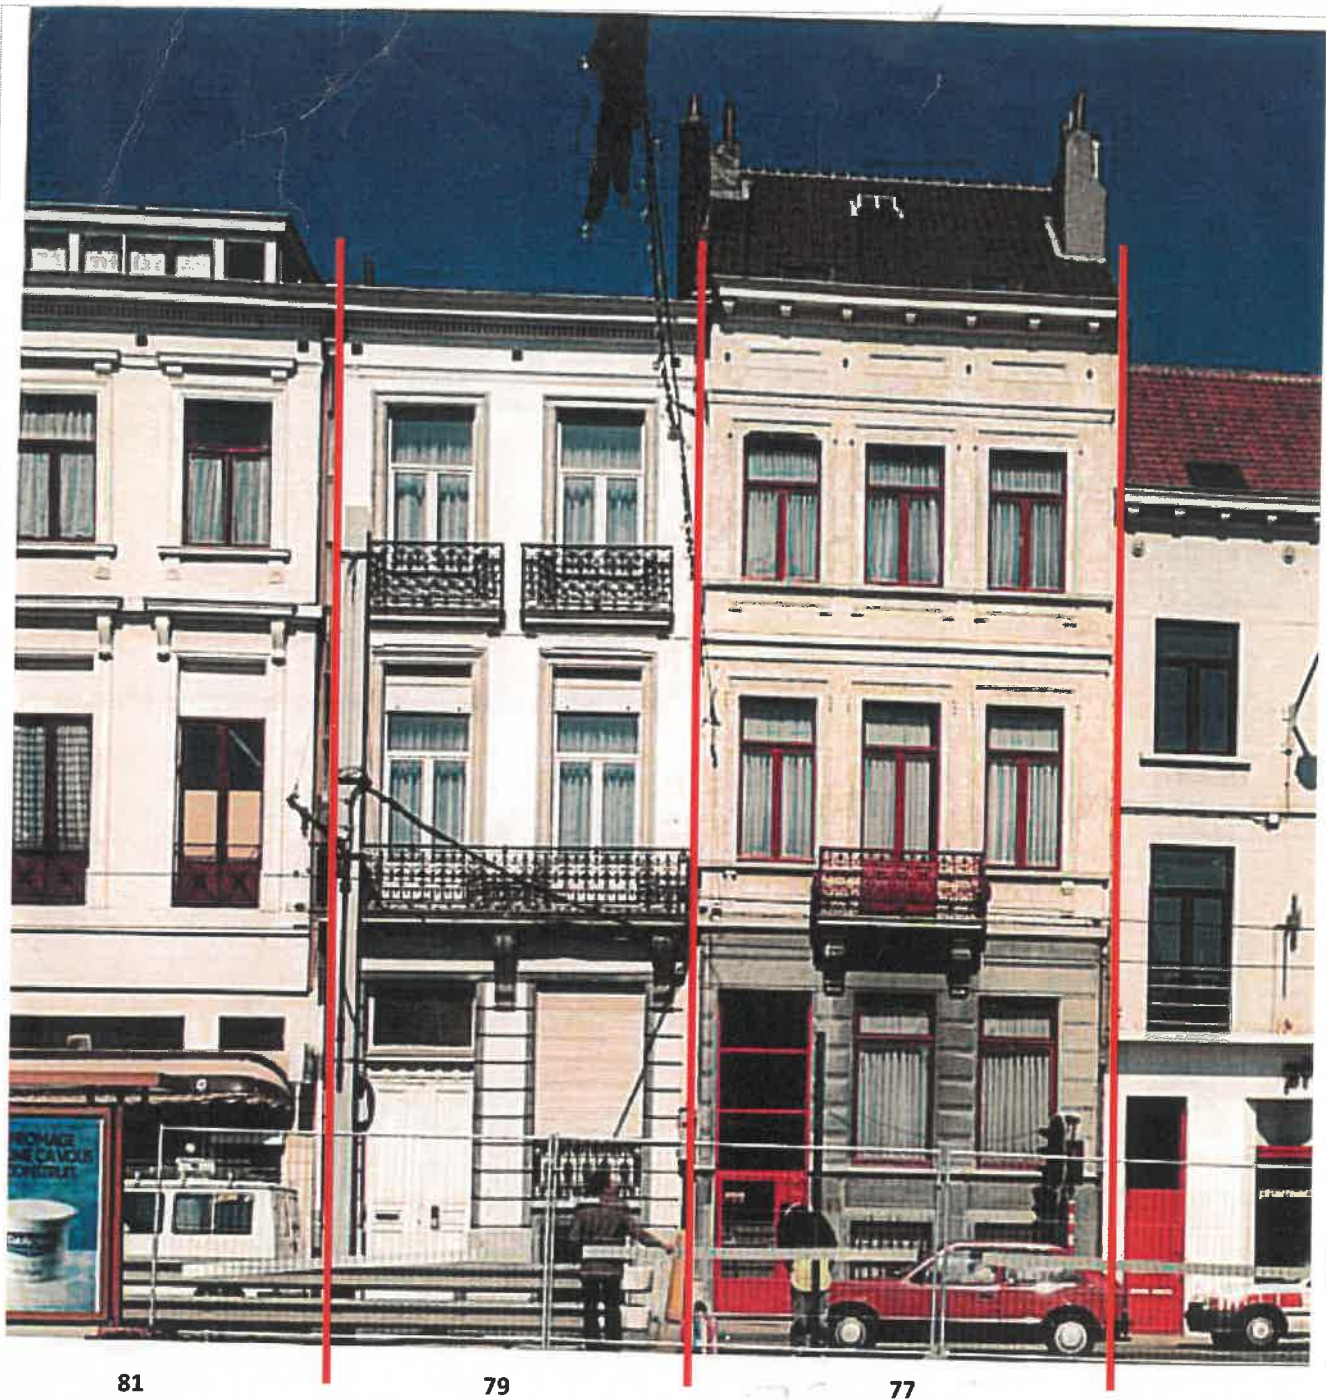
- Les n°79, 81 et 83 forment un ensemble de maisons de Classe 2 pour le n°79 et de classe 3 pour les n°81 et 83 (au PPAS) ce qui induit que toute modification est soumise à diverses prescriptions en vue de leur maintien et surtout à tendre vers une harmonisation.

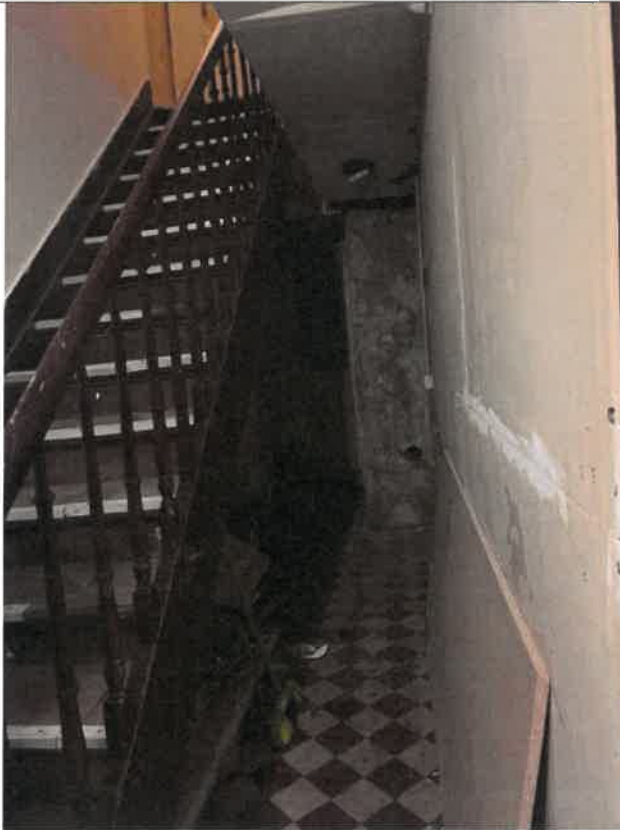
Photo 20

- Moisissures présentes sur le murs suite à une fuite d'eau.

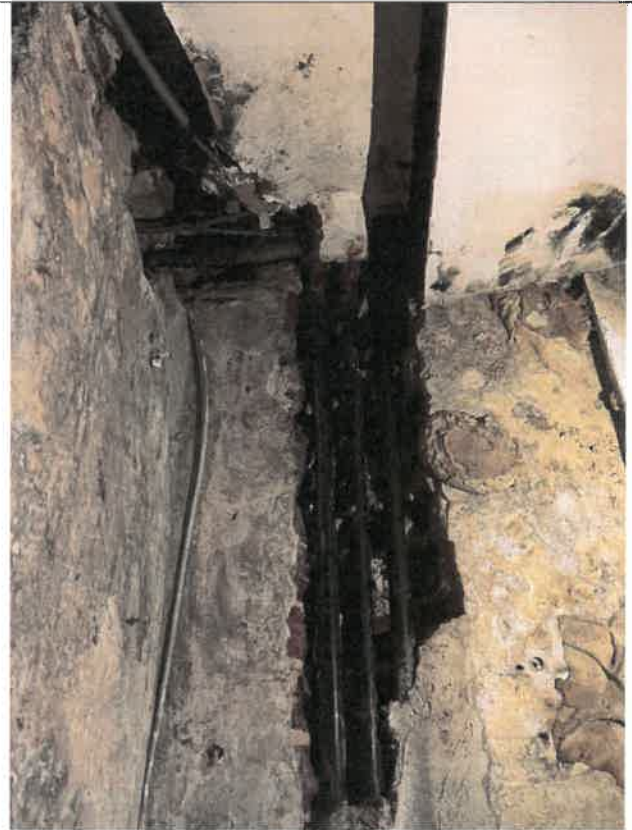
Photo 21

- Tuyauterie en mauvais état et fuite d'eau.

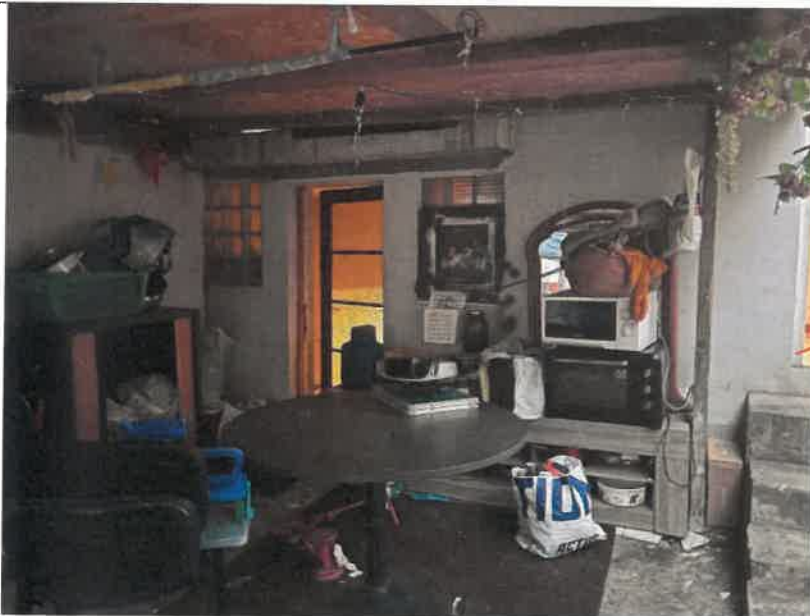
Photo 32

- Les annexes construites en infractions ne sont pas qualitatives, la porte de jardin donnant au rez-de-chaussée est dénuée de seuil (quand même nécessaire pour évacuer les eaux ruisselantes) et celle menant au sous-sol est une porte intérieure ne pouvant assurer correctement son rôle.
- Les baies de fenêtres de part et d'autre de cette dernière sont composées de briques de verre (à l'heure où les performances énergétiques sont mises en exergue), un châssis en PVC a même été intégré à celle de droite.
- L'avent qui est composé d'une structure sous-dimensionnée et réalisée avec des matériaux inappropriés (comme la bâche qui fait office de couverture) n'est de facto pas construit comme il se doit et représente même un danger lié au risque d'effondrement.

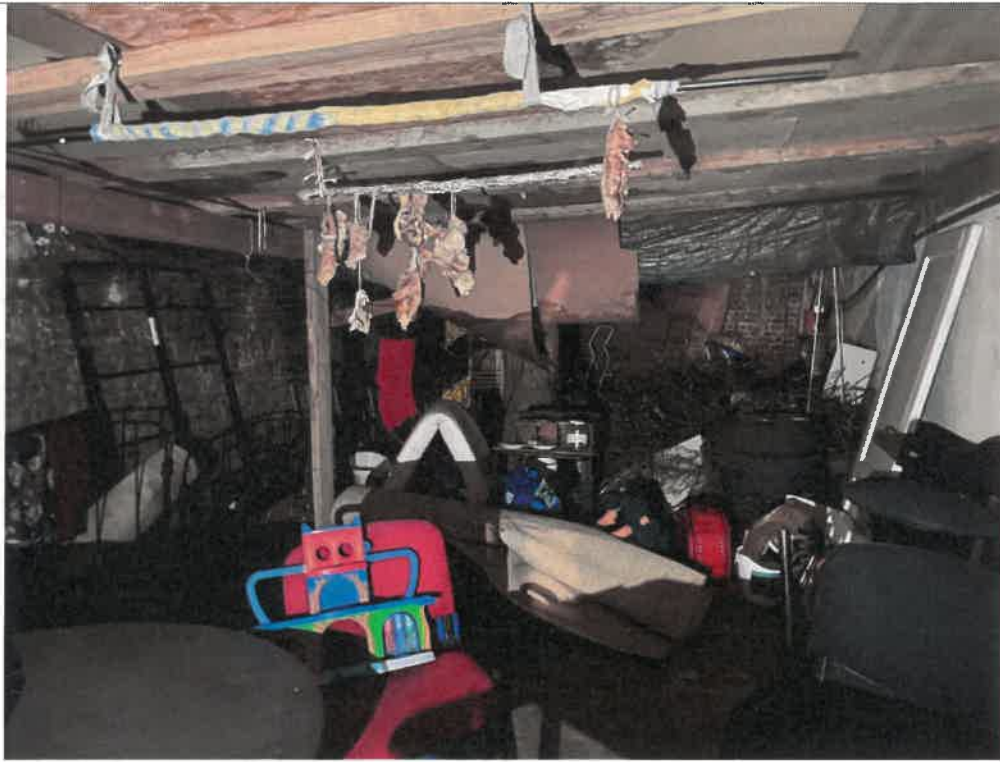
Photo 34 - prise de vie avant le lever du soleil.

- Vue de dessous de l'auvent qui abrite un véritable dépotoir.

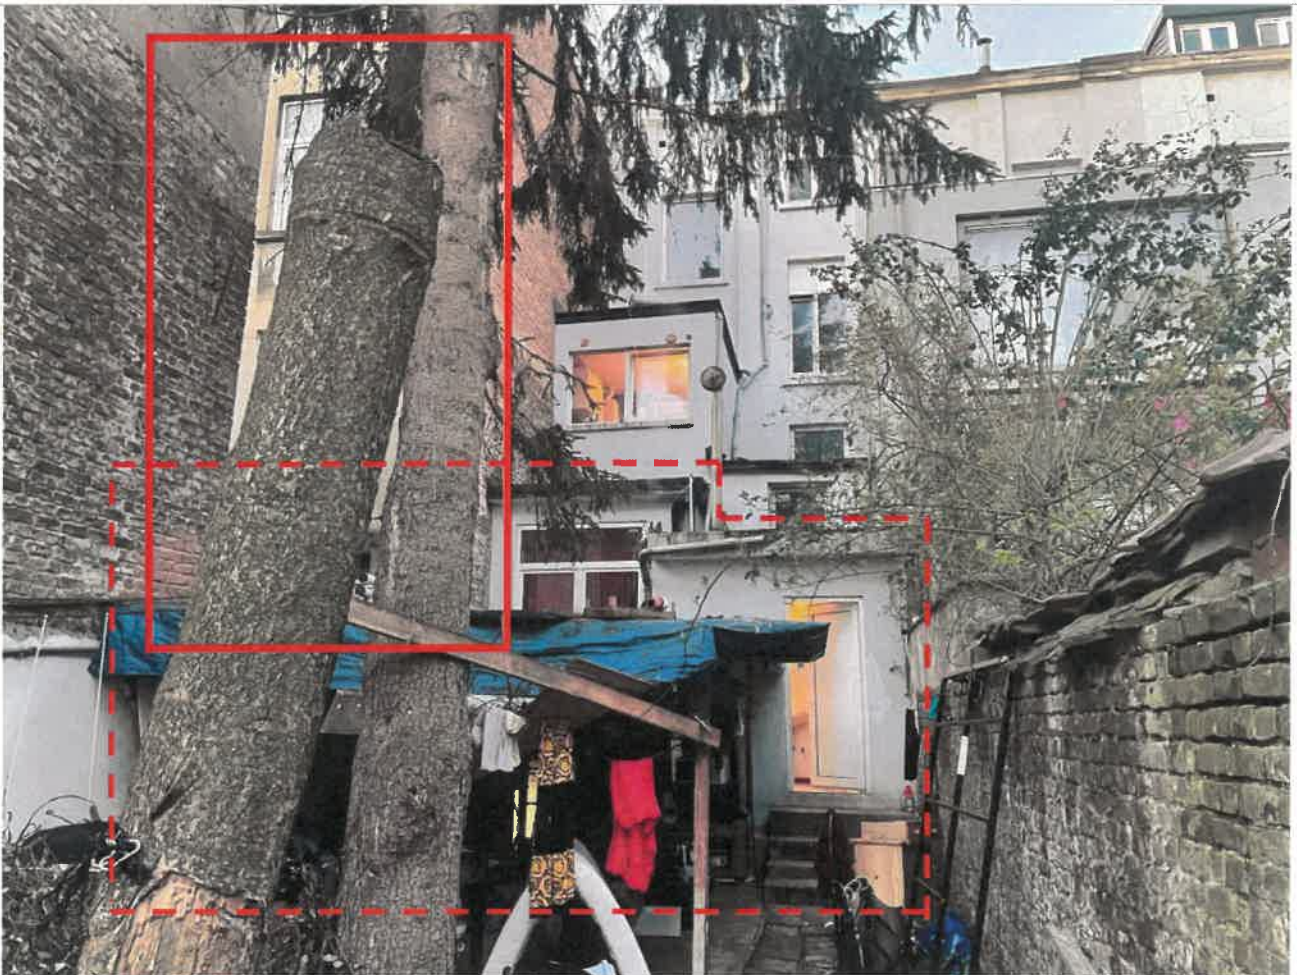
Photo 35- Vue après le lever du soleil (fin de visite du bâtiment).

- Vue générale de la façade arrière avec la succession des annexes.
- A gauche l'auvent et en avant-plan 2 arbres donc le 1^{er} a été abattu.
En pointillé rouge, les parties infractionnelles.

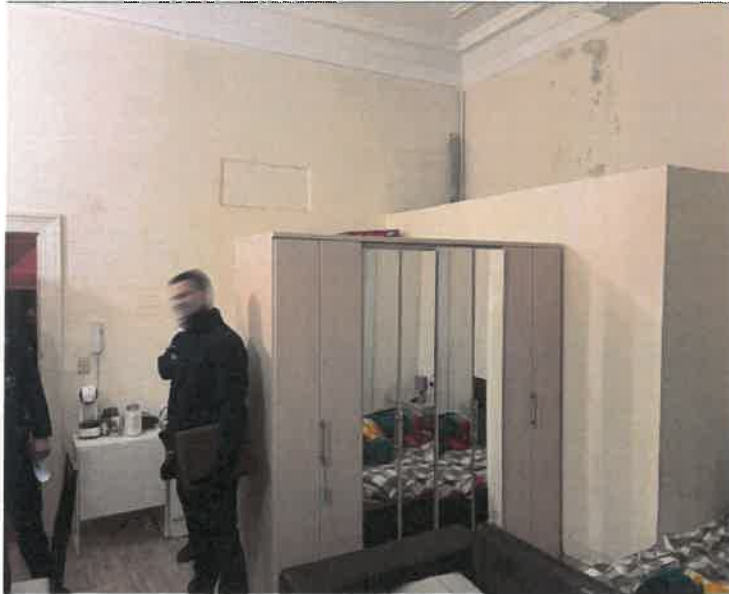
Photo 60 - Source Bing Map

- Vue de la pièce de vie de l'unité n°2
- A gauche la porte d'entrée, derrière l'armoire, la zone cuisine et dans le bloc à droite, les sanitaires.
- La pièce présente des infiltrations d'eau des moisissures et une infestation de cafards le log des murs.

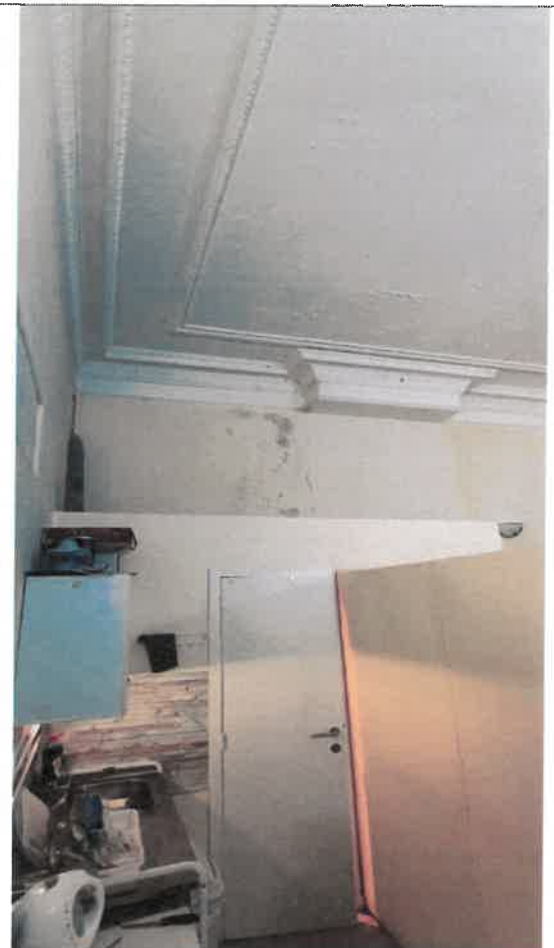
Photo 63

- Vue de la cuisine, du bloc sanitaires et de l'état de décrépitude des murs et plafonds.

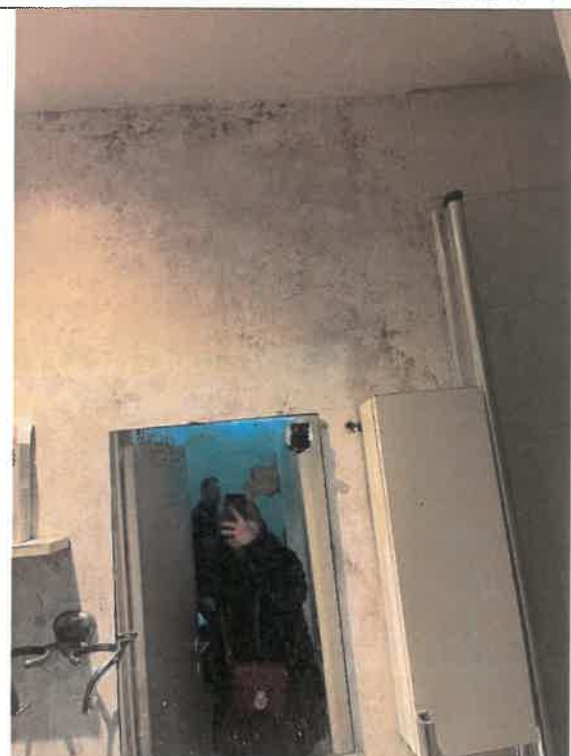
Photo 65

- Le bloc sanitaires n'est pas équipé d'un moyen d'aération correcte et n'est pas non plus aéré comme il se doit. Ce cumul entraîne la présence de moisissures.

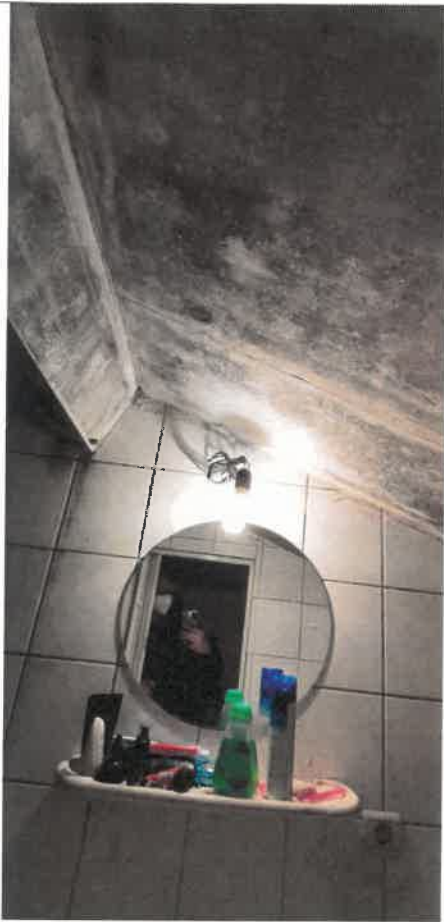
Photo 94

– Bloc sanitaire dépourvu d'un moyen d'aération correcte (cumulé à un manque d'entretien) et présence de moisissures sur toutes les parois.

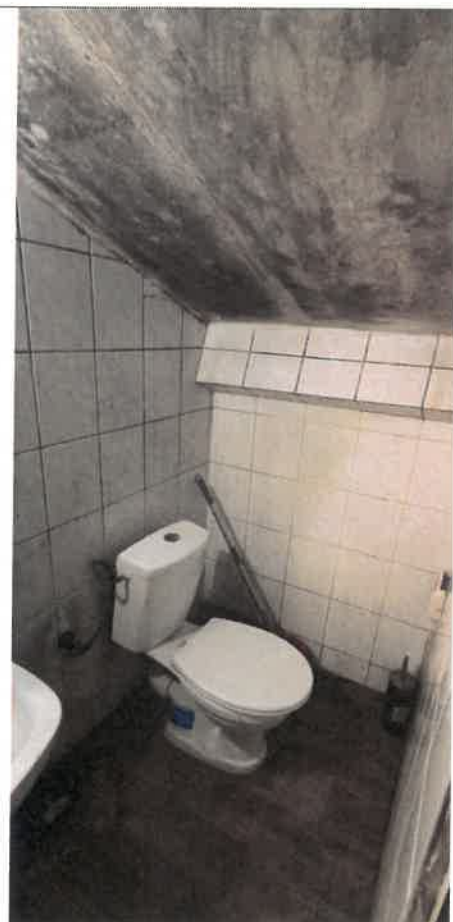
Photo 95

– Bloc sanitaire dépourvu d'un moyen d'aération correcte (cumulé à un manque d'entretien) et présence de moisissures sur toutes les parois.
