# Asbestinventarisatetest

Muggenhoekstraat 10, 3560 Lummen

Attestnummer : 20240304-000349.000

Uitgegeven op : 04.03.2024

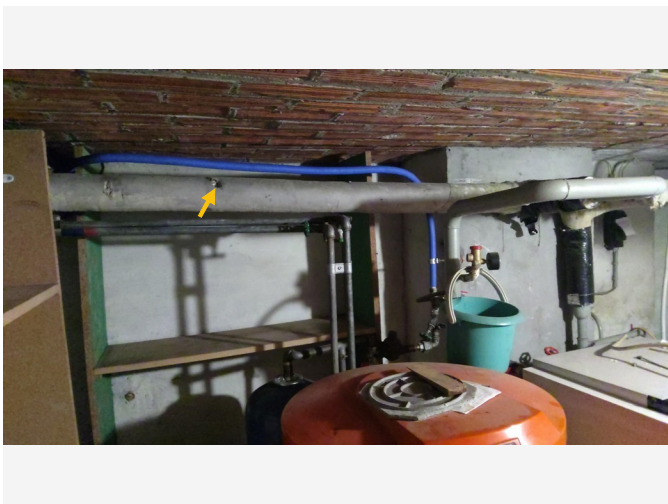
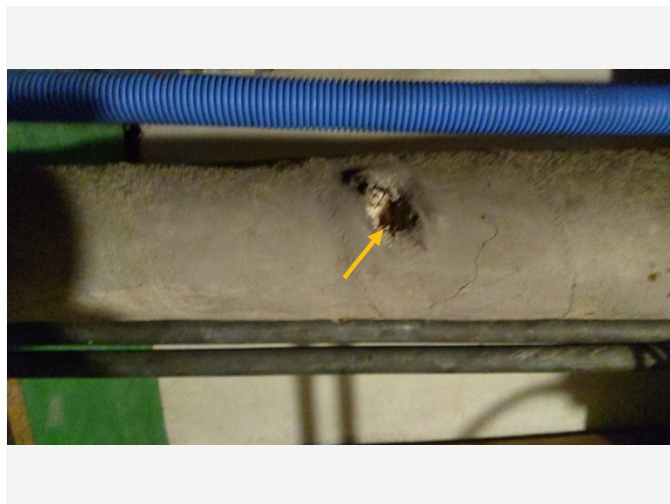
Eindbeoordeling materiaalrisico	Hoog materiaalrisico en/of hoge kans op vezelvrijgave
---------------------------------	---

Gebondenheid	Categorie 2: niet-hechtgebonden met matrix
Asbestsoort (vezeltype)	Amfibool aanwezig, uitgezonderd crocidoliet
Asbestconcentratie	Hoog ( $\geq 50\%$ )
Afschermingsgraad van het gehele materiaal	Geheel of deels (ook) vrij aan de binnenlucht
Toestand van het materiaal	Matig beschadigd, matig verweerd

#	Type	Referentie	Resultaat
1.1	Mengmonster	MM-05	Amosiet

Beschrijving	Leidingisolatie met gips (kelder)
Omgeving	Binnen
Primaire drager	Sanitaire infrastructuur en uitrusting (toe- en afvoer)
Asbestmateriaal	In-situ afwerkingslagen - Thermische isolatie
Bindmiddel van asbestmateriaal	Gips - kalk
Gebondenheid op basis van bindmiddel	Niet-hechtgebonden
Hoeveelheid (lengte - omtrek - dikte - aantal)	<ul style="list-style-type: none"><li>9,00 m - 20,00 cm - 3,00 cm - 1 stuk</li></ul>

**Dringend verwijderen**

- Verwijder dit asbestmateriaal zo snel mogelijk. Volg de toestand goed op.

- Hermetische zone (erkend asbestverwijderaar)  
Deze leidingisolatie dient door een erkend asbestverwijderaar verwijderd te worden.

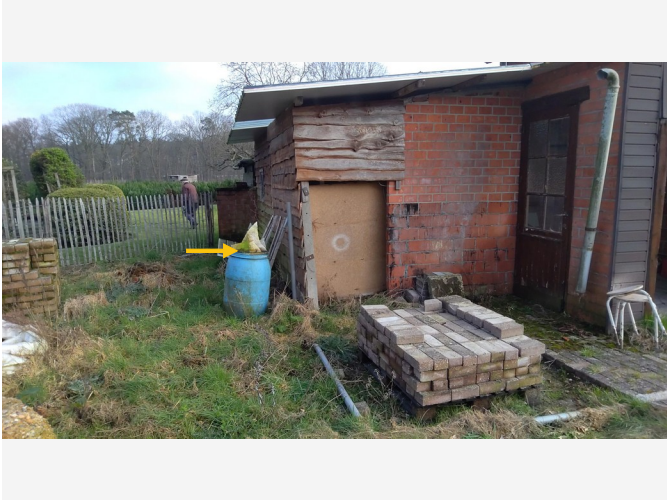
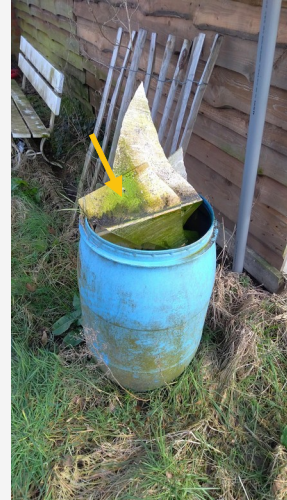
## Fiche 2: Losse platen (blauwe ton achter garage)

Beschrijving	Losse platen (blauwe ton achter garage)
Type afvalstof	Betreft resten (contaminatie) van verwerking of beschadiging
Type resten (contaminatie)	<ul style="list-style-type: none"><li>• Stukken, fragmenten (los, opliggend)</li></ul>
Besmette materialen	<ul style="list-style-type: none"><li>• Geen (er is geen vermenging met ander materiaal)</li></ul>
Bron van de resten	Bron van de resten is niet meer aanwezig
Omgeving	Buiten
Primaire drager	Blauwe ton
Gebondenheid resten	Hecht
Hoeveelheid (gewicht - aantal)	<ul style="list-style-type: none"><li>• 50,00 kg - 1 stuk</li></ul>
Totaal gewicht	50,00 kg
Eenvoudig bereikbaar	Ja
Identificatiemethode	Vaststelling zonder monstername

**Dringend verwijderen**

- Verwijder het asbestafval.

- Eenvoudige handelingen: mag via doe-het-zelf of door werknemer(s) met opleidingsattest eenvoudige handelingen  
In één geheel verwijderen, dubbel verpakken en afvoeren naar het containerpark.  
Draag persoonlijke beschermingsmiddelen.

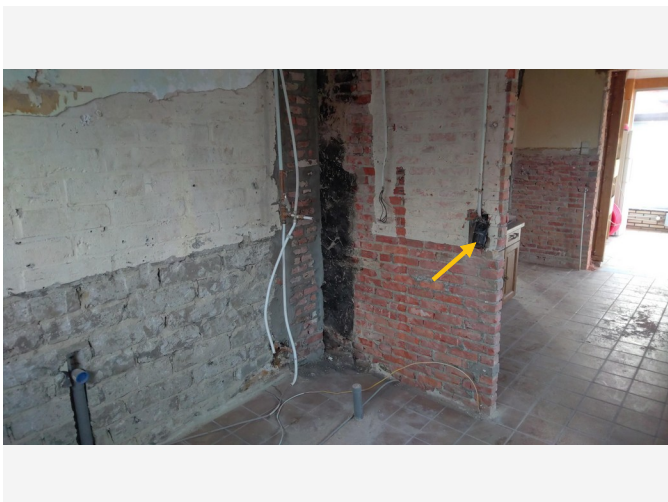
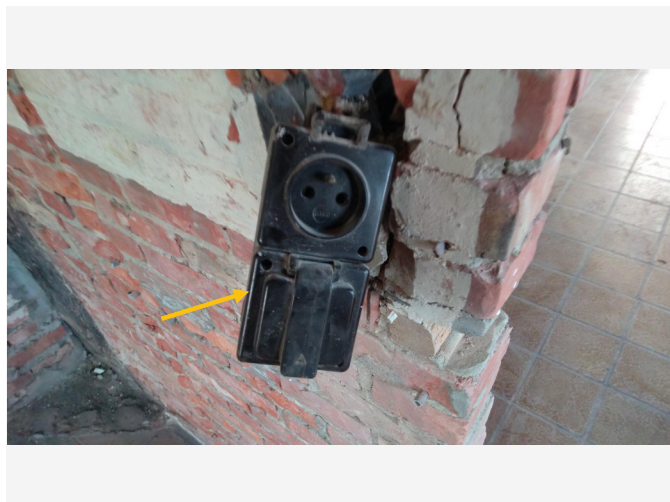
Eindbeoordeling materiaalrisico	Verhoogd materiaalrisico en/of verhoogde kans op vezelvrijgave
---------------------------------	--

Gebondenheid	Categorie 1: hechtgebonden in oorsprong
Asbestsoort (vezeltype)	Crocidoliet aanwezig
Asbestconcentratie	Laag (< 50%)
Afschermingsgraad van het gehele materiaal	Geheel of deels (ook) vrij aan de binnenlucht
Toestand van het materiaal	Licht beschadigd, licht verweerd. Intact materiaal type Pical – asbestboard of categorie III 'gebondenheid'

Beschrijving	Bakelieten schakelaars
Omgeving	Binnen
Primaire drager	Communicatie en elektrische infrastructuur en uitrusting
Asbestmateriaal	Bakelieten schakelaar
Bindmiddel van asbestmateriaal	Kunststof of -hars
Gebondenheid op basis van bindmiddel	Hecht
Hoeveelheid (gewicht - aantal)	<ul style="list-style-type: none"><li>• 0,20 kg - 1 stuk</li></ul>
Totaal gewicht	0,20 kg
Eenvoudig bereikbaar	Ja
Bevestigingswijze	<ul style="list-style-type: none"><li>• Los (al dan niet bedekt)</li></ul>
Identificatiemethode	Vaststelling zonder monsternamen

- Verwijderen om een asbestveilige toestand te bekomen.

- Eenvoudige handelingen: mag via doe-het-zelf of door werknemer(s) met opleidingsattest eenvoudige handelingen  
In één geheel verwijderen, dubbel verpakken en afvoeren naar het containerpark.

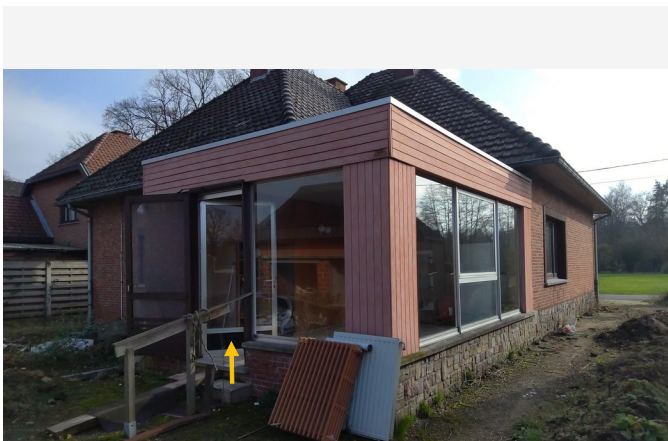
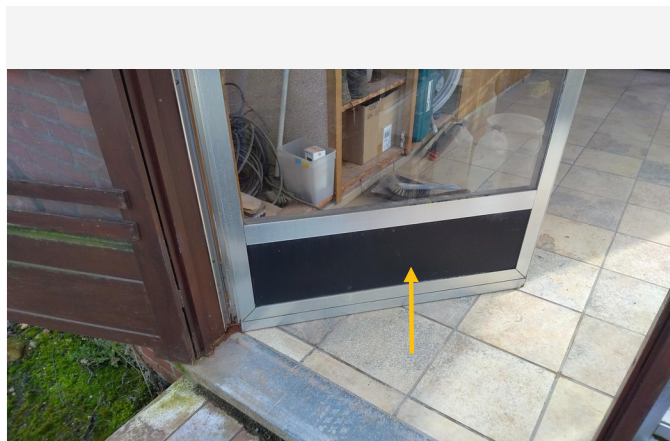
Eindbeoordeling materiaalrisico	Verhoogd materiaalrisico en/of verhoogde kans op vezelvrijgave
---------------------------------	--

Gebondenheid	Categorie 1: hechtgebonden in oorsprong
Asbestsoort (vezeltype)	Crocidoliet aanwezig
Asbestconcentratie	Laag (< 50%)
Afschermingsgraad van het gehele materiaal	Geheel of deels (ook) vrij aan de binnenlucht
Toestand van het materiaal	Licht beschadigd, licht verweerd. Intact materiaal type Pical – asbestboard of categorie III 'gebondenheid'

Beschrijving	Glasalpaneel (deur veranda)
Omgeving	Grenst aan binnen- en buitenlucht
Primaire drager	Wandopening verticaal (raam, deur, ...)
Asbestmateriaal	Plaat, paneel, tablet - Geëmailleerd, type Glasal
Bindmiddel van asbestmateriaal	Cement
Gebondenheid op basis van bindmiddel	Hecht
Hoeveelheid (oppervlakte - dikte - aantal)	• 0,25 m <sup>2</sup> - 0,50 cm - 1 stuk
Totaal volume	0,001 m <sup>3</sup>
Eenvoudig bereikbaar	Ja
Bevestigingswijze	• Geklemd
Identificatiemethode	Vaststelling zonder monsternamen

- Verwijderen om een asbestveilige toestand te bekomen.

- Eenvoudige handelingen: mag via doe-het-zelf of door werknemer(s) met opleidingsattest eenvoudige handelingen  
In één geheel verwijderen, dubbel verpakken en afvoeren naar het containerpark.

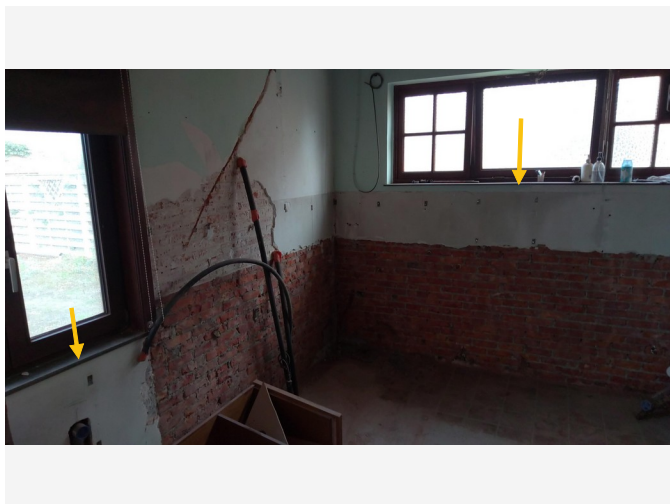
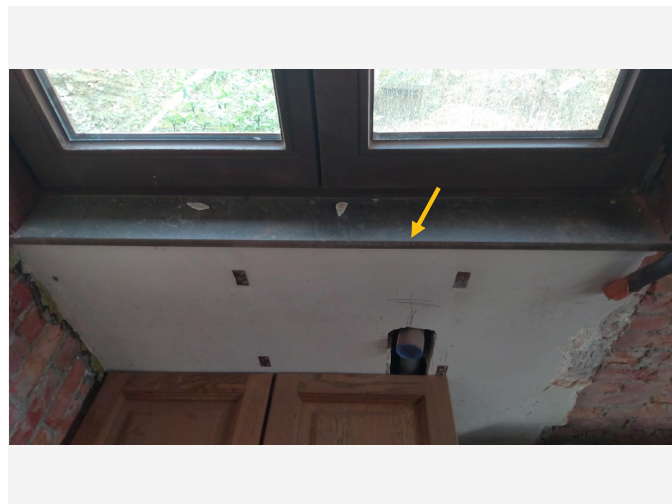
Eindbeoordeling materiaalrisico	Laag materiaalrisico en/of verlaagde kans op vezelvrijgave
---------------------------------	--

Gebondenheid	Categorie 1: hechtgebonden in oorsprong
Asbestsoort (vezeltype)	Alleen chrysotiel
Asbestconcentratie	Laag (< 50%)
Afschermingsgraad van het gehele materiaal	Geheel of deels (ook) vrij aan de binnenlucht
Toestand van het materiaal	Licht beschadigd, licht verweerd. Intact materiaal type Pical – asbestboard of categorie III 'gebondenheid'

Beschrijving	Venstertabletten wasplaats
Omgeving	Binnen
Primaire drager	Wandopening verticaal (raam, deur, ...)
Asbestmateriaal	Plaat, paneel, tablet - Type Massal
Bindmiddel van asbestmateriaal	Cement
Gebondenheid op basis van bindmiddel	Hecht
Hoeveelheid (oppervlakte - dikte - aantal)	• 0,24 m <sup>2</sup> - 2,00 cm - 3 stuks
Totaal volume	0,014 m <sup>3</sup>
Eenvoudig bereikbaar	Ja
Bevestigingswijze	• Verlijmd, ingegoten, versmeerd
Identificatiemethode	Vaststelling zonder monsternamen

- Zorg voor een veilig beheer. Vermijd het beschadigen van het asbestmateriaal. Controleer de toestand jaarlijks op wijzigingen.

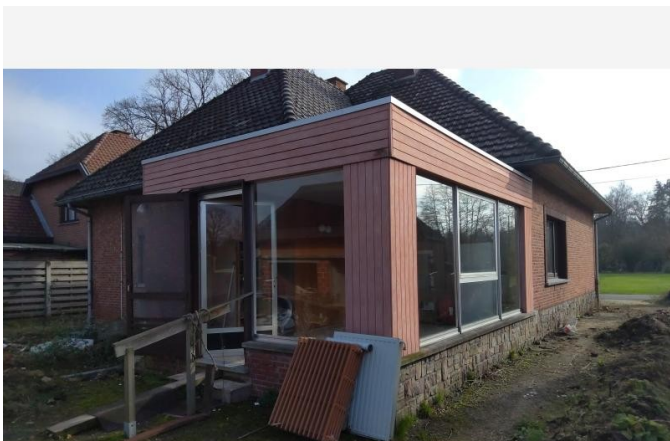
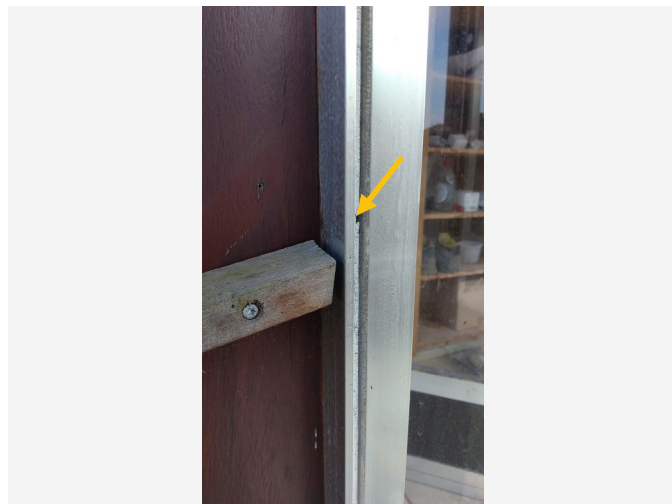
## Fiche 6: Mastiek (ramen veranda)

Eindbeoordeling materiaalrisico	Laag materiaalrisico en/of verlaagde kans op vezelvrijgave
---------------------------------	--

Gebondenheid	Categorie 1: hechtgebonden in oorsprong
Asbestsoort (vezeltype)	Amfibool aanwezig, uitgezonderd crocidoliet
Asbestconcentratie	Laag (< 50%)
Afschermingsgraad van het gehele materiaal	Geheel of deels (ook) vrij aan de binnenlucht
Toestand van het materiaal	Licht beschadigd, licht verweerd. Intact materiaal type Pical – asbestboard of categorie III 'gebondenheid'

Beschrijving	Mastiek (ramen veranda)
Omgeving	Grenst aan binnen- en buitenlucht
Primaire drager	Wandopening verticaal (raam, deur, ...)
Asbestmateriaal	In-situ afwerkingslagen - Pasta, stopverf, voegsel, stopsel, vulsel, mastiek, kitten, ...
Bindmiddel van asbestmateriaal	Kitten, mastiek, pasta
Gebondenheid op basis van bindmiddel	Hecht
Hoeveelheid (gewicht - aantal)	• 2,00 kg - 1 stuk
Totaal gewicht	2,00 kg
Eenvoudig bereikbaar	Ja
Bevestigingswijze	• Geklemd

- Zorg voor een veilig beheer. Vermijd het beschadigen van het asbestmateriaal. Controleer de toestand jaarlijks op wijzigingen.

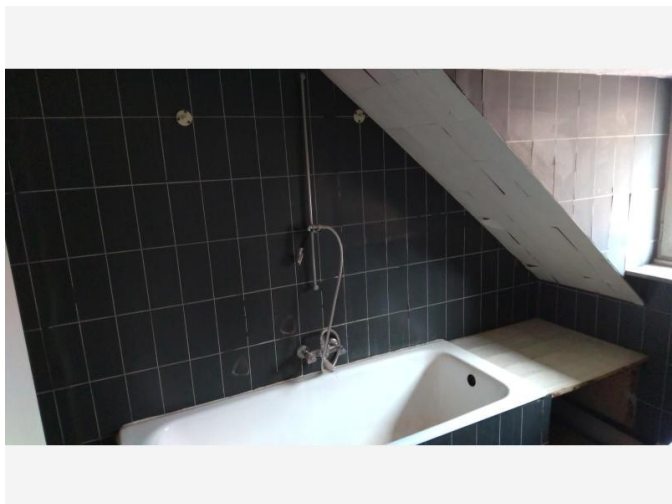
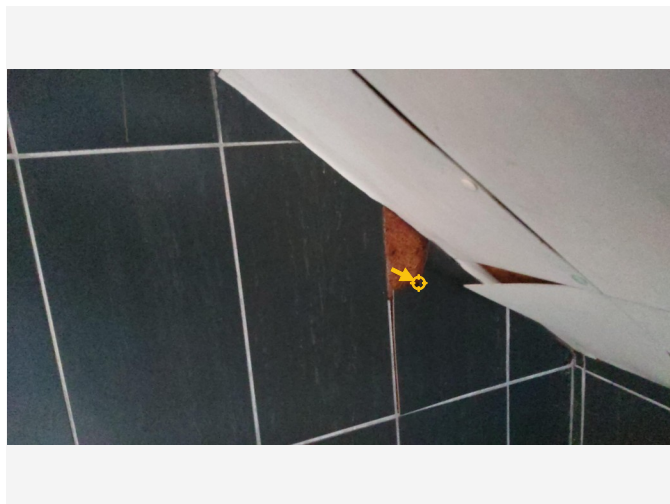
Eindbeoordeling materiaalrisico	Laag materiaalrisico en/of verlaagde kans op vezelvrijgave
---------------------------------	--

Gebondenheid	Categorie 1: hechtgebonden in oorsprong
Asbestsoort (vezeltype)	Alleen chrysotiel
Asbestconcentratie	Laag (< 50%)
Afschermingsgraad van het gehele materiaal	Geheel of deels (ook) vrij aan de binnenlucht
Toestand van het materiaal	Licht beschadigd, licht verweerd. Intact materiaal type Pical – asbestboard of categorie III 'gebondenheid'

#	Type	Referentie	Resultaat
7.1	Mengmonster	MM-03	Chrysotiel

Beschrijving	Vinyltegels badkamer
Omgeving	Binnen
Primaire drager	Binnenwand
Asbestmateriaal	Prefab - afwerking - Tegel
Bindmiddel van asbestmateriaal	Kunststof of -hars
Gebondenheid op basis van bindmiddel	Hecht
Hoeveelheid (oppervlakte - dikte - aantal)	• 10,00 m <sup>2</sup> - 0,20 cm - 1 stuk

- Zorg voor een veilig beheer. Vermijd het beschadigen van het asbestmateriaal. Controleer de toestand jaarlijks op wijzigingen.

- Hermetische zone (erkend asbestverwijderaar)  
Deze vinyltegels dienen door een erkend asbestverwijderaar verwijderd te worden.  
Verwijderingsmethodiek verder te bepalen.

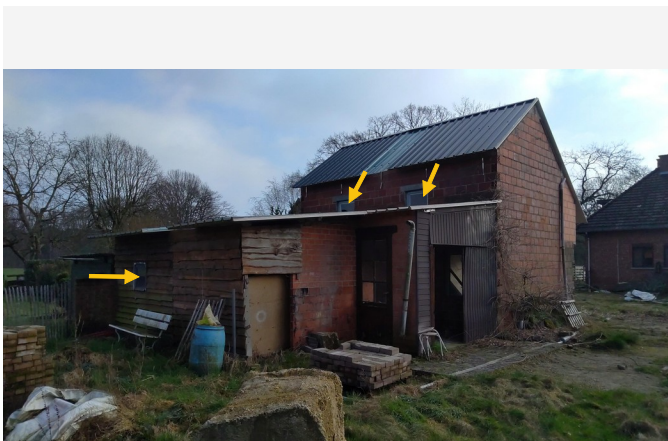
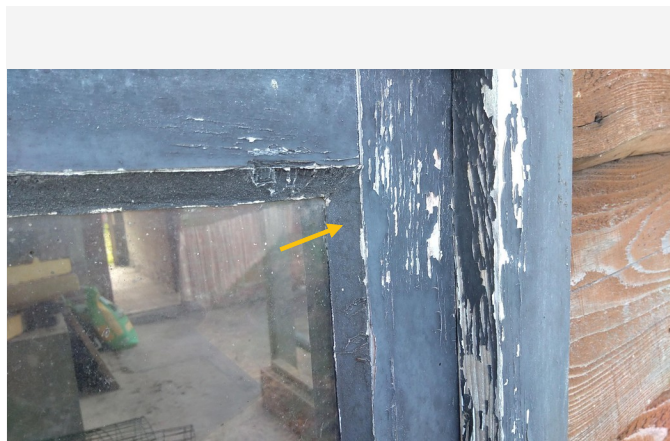
Eindbeoordeling materiaalrisico	Laag materiaalrisico en/of verlaagde kans op vezelvrijgave
---------------------------------	--

Gebondenheid	Categorie 1: hechtgebonden in oorsprong
Asbestsoort (vezeltype)	Amfibool aanwezig, uitgezonderd crocidoliet
Asbestconcentratie	Laag (< 50%)
Afschermingsgraad van het gehele materiaal	Geheel of deels (ook) vrij aan de binnenlucht
Toestand van het materiaal	Licht beschadigd, licht verweerd. Intact materiaal type Pical – asbestboard of categorie III 'gebondenheid'

Beschrijving	Mastiek (oude ramen garage+ zolder)
Omgeving	Grenst aan binnen- en buitenlucht
Primaire drager	Wandopening verticaal (raam, deur, ...)
Asbestmateriaal	In-situ afwerkingslagen - Pasta, stopverf, voegsel, stopsel, vulsel, mastiek, katten, ...
Bindmiddel van asbestmateriaal	Kitten, mastiek, pasta
Gebondenheid op basis van bindmiddel	Hecht
Hoeveelheid (gewicht - aantal)	• 1,00 kg - 1 stuk
Totaal gewicht	1,00 kg

- Zorg voor een veilig beheer. Vermijd het beschadigen van het asbestmateriaal. Controleer de toestand jaarlijks op wijzigingen.

- Eenvoudige handelingen: mag via doe-het-zelf of door werknemer(s) met opleidingsattest eenvoudige handelingen  
In één geheel verwijderen, dubbel verpakken en afvoeren naar het containerpark.

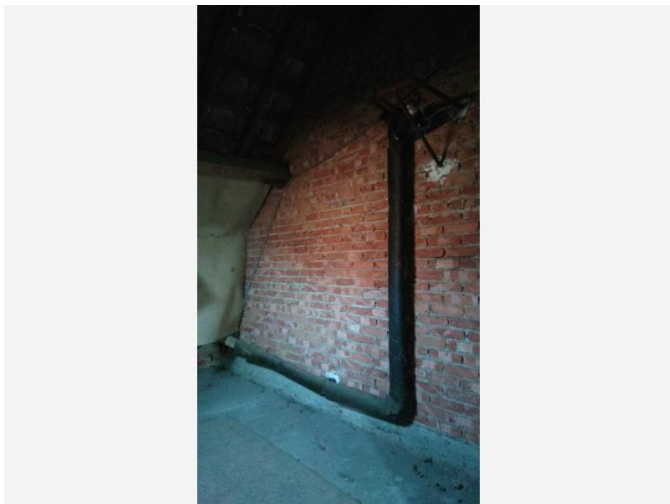
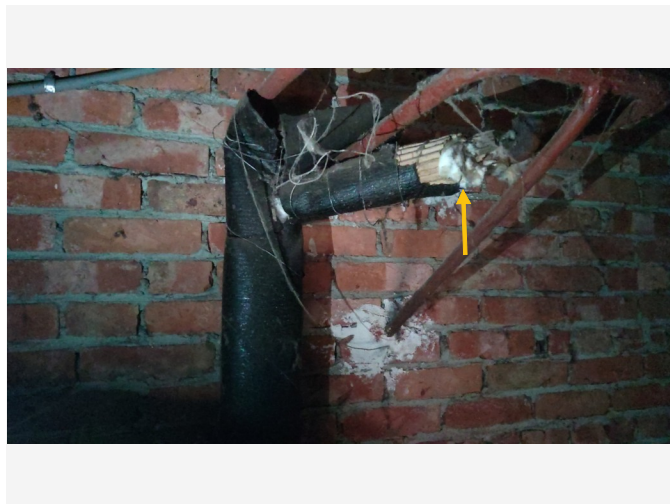
Geen asbest

#	Type	Referentie	Resultaat
9.1	Mengmonster	MM-04	Geen asbest

Beschrijving	Leidingisolatie bitumen (zolder)
Omgeving	Binnen
Primaire drager	Sanitaire infrastructuur en uitrusting (toe- en afvoer)
Bindmiddel van materiaal	Bitumen (roofing, teer, asfalt)

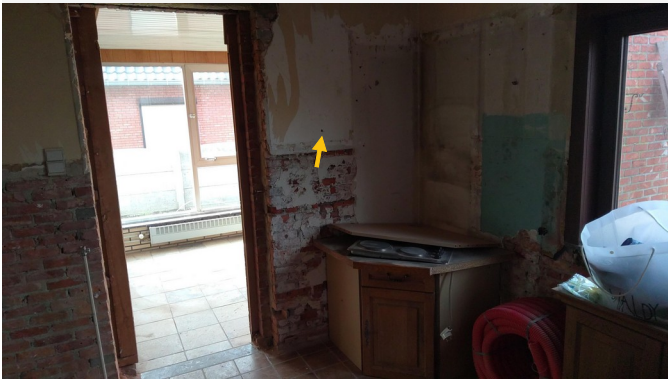
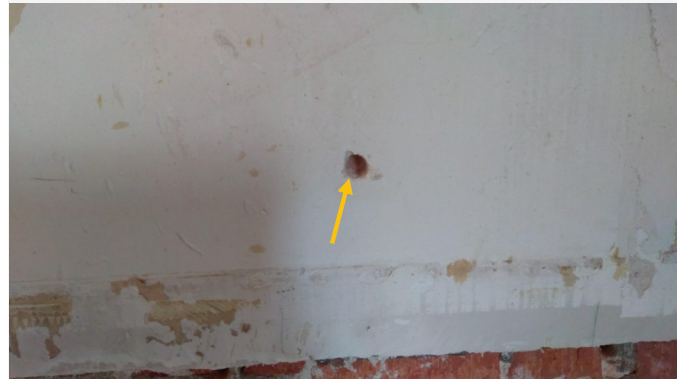
## Fiche 10: Pleister muur

Geen asbest

#	Type	Referentie	Resultaat
10.1	Mengmonster	MM-01	Geen asbest

<b>Bindmiddel van materiaal</b>	Gips - kalk
<b>Gebondenheid op basis van bindmiddel</b>	Niet-hechtgebonden
<b>Hoeveelheid (oppervlakte - dikte - aantal)</b>	• 600,00 m <sup>2</sup> - 1,00 cm - 1 stuk
<b>Totaal volume</b>	6,00 m <sup>3</sup>
<b>Identificatiemethode</b>	Vaststelling met monstername
<b>Destructieve handeling voor identificatie</b>	Nee
<b>Opmerking</b>	Het pleisterwerk van de muren werd bemonsterd in de keuken, wasplaats, slaapkamer en traphal.  Geen pleisterwerk aanwezig in de stookruimte (kelder).

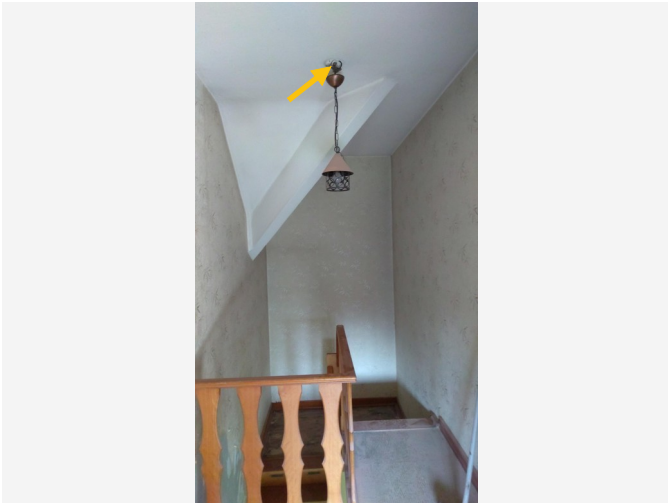
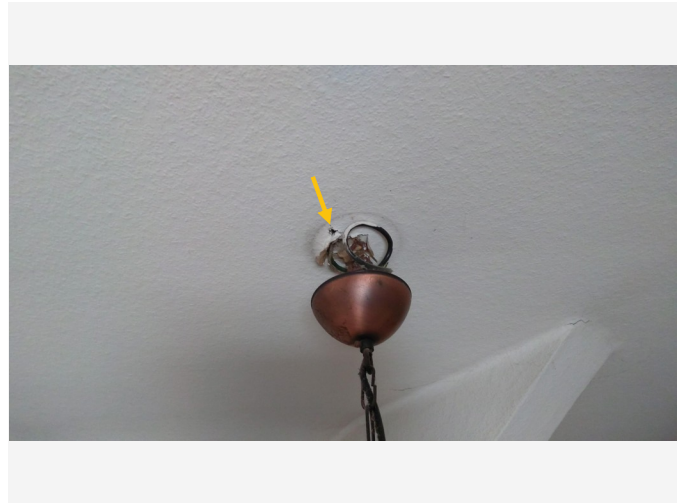
# Fiche 11: Pleisterwerk plafond

Geen asbest

#	Type	Referentie	Resultaat
11.1	Mengmonster	MM-02	Geen asbest

<b>Bindmiddel van materiaal</b>	Gips - kalk
<b>Gebondenheid op basis van bindmiddel</b>	Niet-hechtgebonden
<b>Hoeveelheid (oppervlakte - dikte - aantal)</b>	• 65,00 m <sup>2</sup> - 1,00 cm - 1 stuk
<b>Totaal volume</b>	0,65 m <sup>3</sup>
<b>Identificatiemethode</b>	Vaststelling met monstername
<b>Destructieve handeling voor identificatie</b>	Nee
<b>Opmerking</b>	<p>Het pleisterwerk van het plafond werd bemonsterd in de traphal, inkomhal en slaapkamer gelijkvloers + eerste verdiep.</p> <p>Geen pleisterwerk van het plafond aanwezig in natte ruimtes en stookplaats.</p>
