Asbestinventarisatetest

Dokter Vanweddingenlaan 34, 3540 Herk-de-Stad

Attestnummer : 20240819-000249.000

Uitgegeven op : 19.08.2024

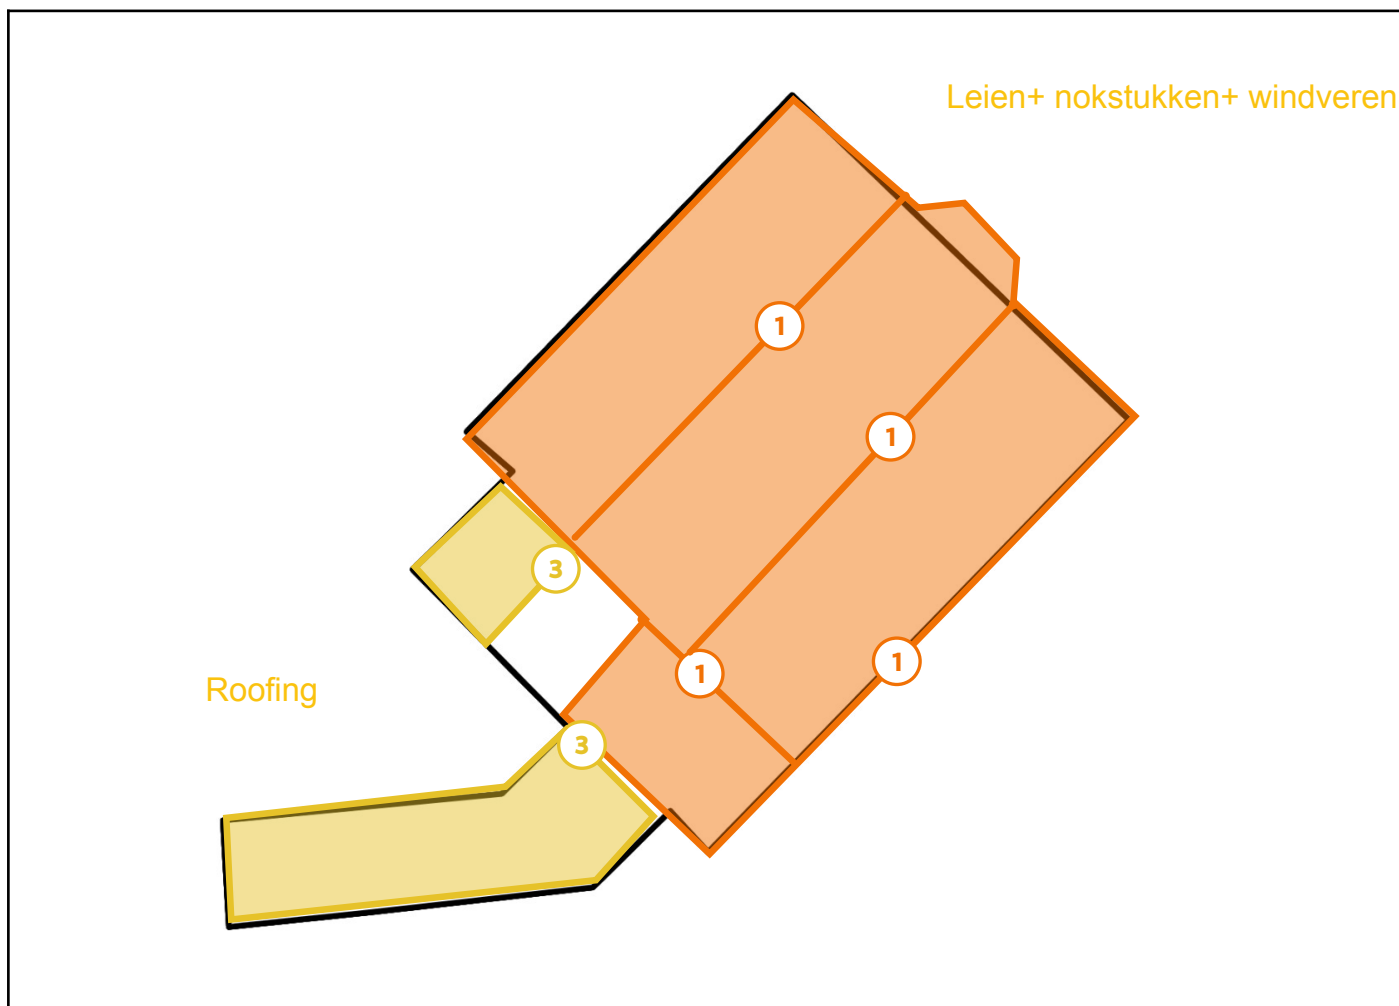
Plan 1.5: Dakplan

Beschrijving	Type	Actie
1. Leien + nokstukken + windveren	Asbestmateriaal	Verwijderen
3. Roofing (plat dak)	Asbestmateriaal	Zorgvuldig beheren

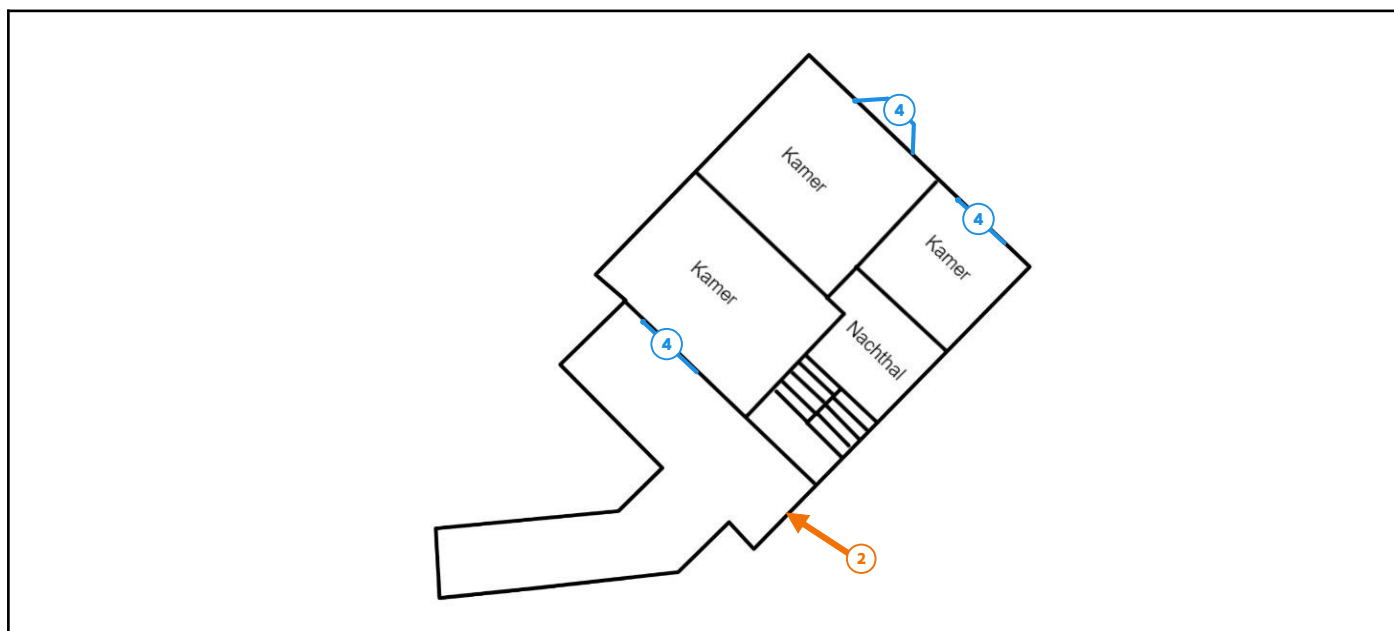
Plan 1.8: V+1

Beschrijving	Type	Actie
2. Rookgaskanaal	Asbestmateriaal	Verwijderen
4. Mastiek (ramen)	Geen asbest	-

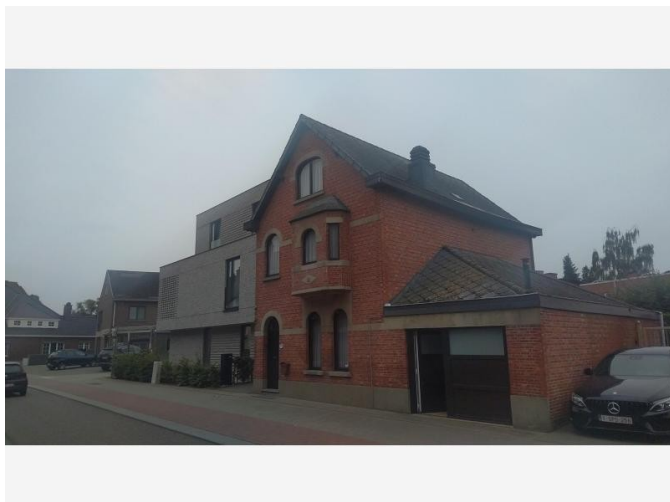
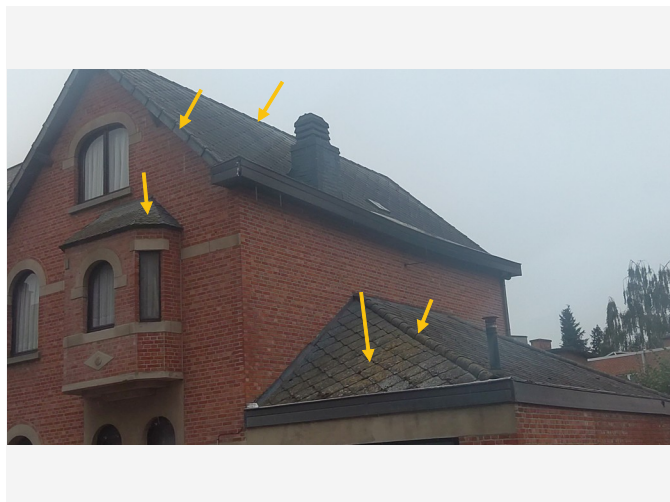
Eindbeoordeling materiaalrisico	Verhoogd materiaalrisico en/of verhoogde kans op vezelvrijgave
---------------------------------	--

Gebondenheid	Categorie 1: hechtgebonden in oorsprong
Asbestsoort (vezeltype)	Crocidoliet aanwezig
Asbestconcentratie	Laag (< 50%)
Afschermingsgraad van het gehele materiaal	Geheel of deels vrij aan de buitenlucht
Toestand van het materiaal	Matig beschadigd, matig verweerd

Beschrijving	Leien + nokstukken + windveren
Omgeving	Buiten
Primaire drager	Schuin dak
Asbestmateriaal	Dak- en gevelbekleding - Lei, shingle
Bindmiddel van asbestmateriaal	Cement
Gebondenheid op basis van bindmiddel	Hecht
Hoeveelheid (oppervlakte - aantal)	<ul style="list-style-type: none">• 130,00 m² - 1 stuk
Totale oppervlakte	130,00 m ²
Eenvoudig bereikbaar	Ja
Bevestigingswijze	<ul style="list-style-type: none">• Genageld, geniet
Identificatiemethode	Vaststelling zonder monstername
Destructieve handeling voor identificatie	Nee

Het asbestmateriaal valt onder de mijlpaal van 2034.

Verwijderen

- Verwijderen om een asbestveilige toestand te bekomen.

- Eenvoudige handelingen: mag via doe-het-zelf of door werknemer(s) met opleidingsattest eenvoudige handelingen
U laat deze leien best verwijderen door een aannemer met opleidingsattest eenvoudige handelingen.

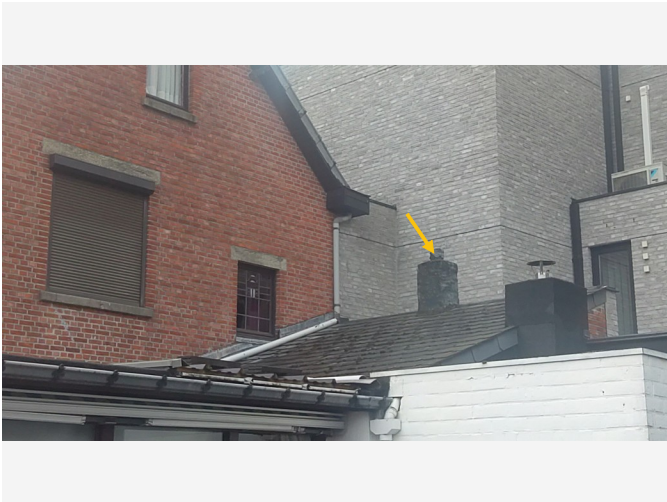
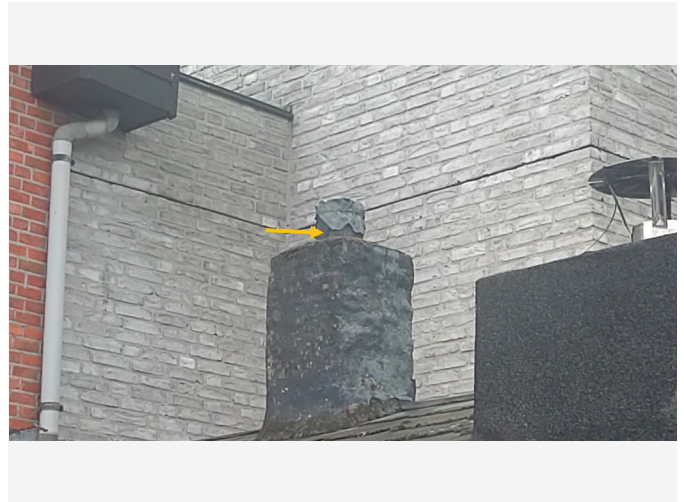
Eindbeoordeling materiaalrisico	Verhoogd materiaalrisico en/of verhoogde kans op vezelvrijgave
---------------------------------	--

Gebondenheid	Categorie 1: hechtgebonden in oorsprong
Asbestsoort (vezeltype)	Crocidoliet aanwezig
Asbestconcentratie	Laag (< 50%)
Afschermingsgraad van het gehele materiaal	Geheel of deels vrij aan de buitenlucht
Toestand van het materiaal	Matig beschadigd, matig verweerd

Beschrijving	Rookgaskanaal
Omgeving	Buiten
Primaire drager	Schuin dak
Asbestmateriaal	Rookgaskanaal
Bindmiddel van asbestmateriaal	Cement
Gebondenheid op basis van bindmiddel	Hecht
Hoeveelheid (lengte - omtrek - dikte - aantal)	<ul style="list-style-type: none">• 0,30 m - 15,00 cm - 1,00 cm - 1 stuk
Totaal volume	< 0,001 m ³
Eenvoudig bereikbaar	Ja
Bevestigingswijze	<ul style="list-style-type: none">• Verlijmd, ingegoten, versmeerd
Identificatiemethode	Vaststelling zonder monsternamen
Destructieve handeling voor identificatie	Nee

Het asbestmateriaal valt onder de mijlpaal van 2034.

Verwijderen

- Verwijderen om een asbestveilige toestand te bekomen.

- Eenvoudige handelingen: mag via doe-het-zelf of door werknemer(s) met opleidingsattest eenvoudige handelingen
U laat dit rookgaskanaal best verwijderen door een aannemer met opleidingsattest eenvoudige handelingen.

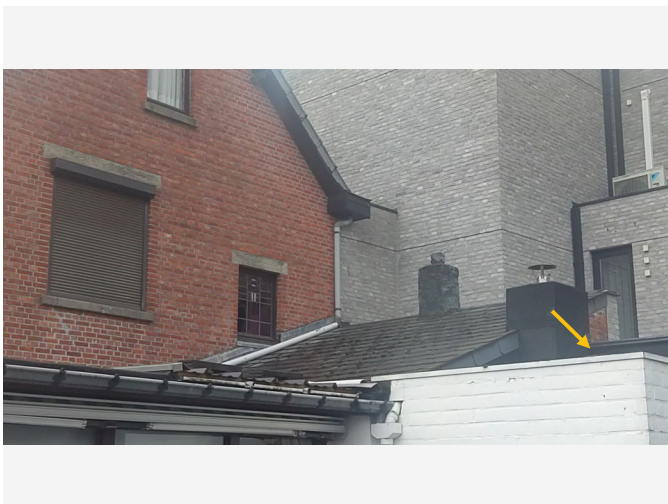
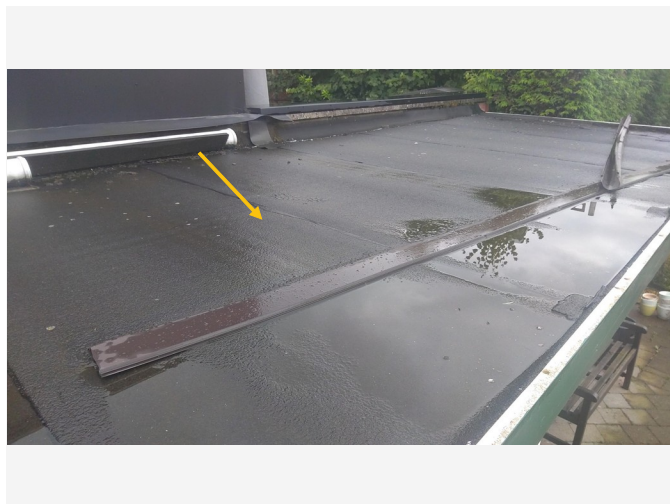
Eindbeoordeling materiaalrisico	Laag materiaalrisico en/of verlaagde kans op vezelvrijgave
---------------------------------	--

Gebondenheid	Categorie 1: hechtgebonden in oorsprong
Asbestsoort (vezeltype)	Alleen chrysotiel
Asbestconcentratie	Laag (< 50%)
Afschermingsgraad van het gehele materiaal	Geheel of deels vrij aan de buitenlucht
Toestand van het materiaal	Licht beschadigd, licht verweerd. Intact calciumsilicaatmateriaal of categorie III 'gebondenheid'

Beschrijving	Roofing (plat dak)
Omgeving	Buiten
Primaire drager	Plat dak
Asbestmateriaal	Dak- en gevelbekleding - Roofing
Bindmiddel van asbestmateriaal	Bitumen (roofing, teer, asfalt)
Gebondenheid op basis van bindmiddel	Hecht
Hoeveelheid (oppervlakte - aantal)	<ul style="list-style-type: none">• 30,00 m² - 1 stuk
Totale oppervlakte	30,00 m ²
Eenvoudig bereikbaar	Ja
Bevestigingswijze	<ul style="list-style-type: none">• Verlijmd, ingegoten, versmeerd
Identificatiemethode	Vaststelling zonder monstername Motivatie: Groot risico op structurele gevolgschade (lekschade, werking installatie,...)
Destructieve handeling voor identificatie	Nee
Opmerking	Indien u deze roofing wenst te verwijderen kan u een aannemelijk staal laten nemen voor verder labo-onderzoek.

Het asbestmateriaal valt onder de mijlpaal van 2040.

Zorgvuldig beheren

- Zorg voor een veilig beheer. Vermijd het beschadigen van het asbestmateriaal. Controleer de toestand jaarlijks op wijzigingen.

- Eenvoudige handelingen: mag via doe-het-zelf of door werknemer(s) met opleidingsattest eenvoudige handelingen
U laat deze roofing best verwijderen door een aannemer met opleidingsattest 'eenvoudige handelingen'.

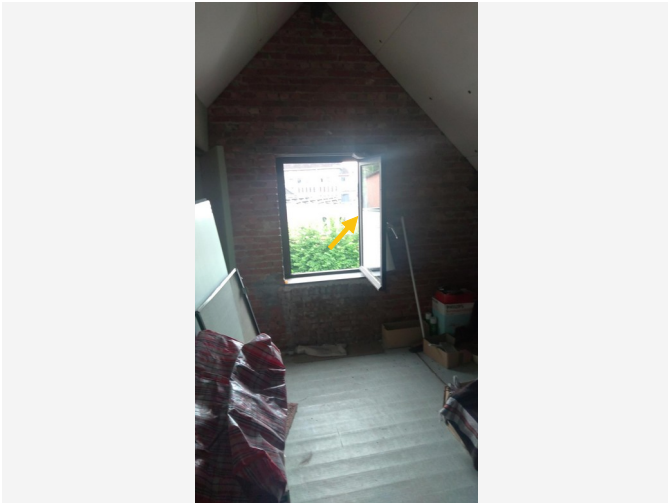
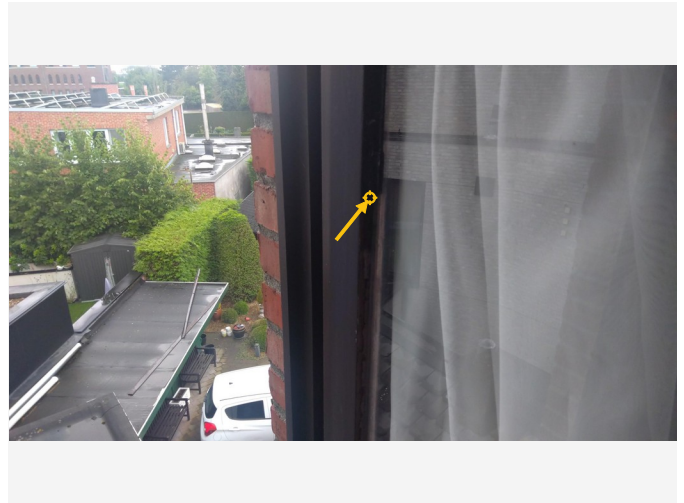
Fiche 4: Mastiek (ramen)

Geen asbest

#	Type	Referentie	Resultaat
4.1	Mengmonster	MM-04	Geen asbest

Beschrijving	Mastiek (ramen)
Omgeving	Grenst aan binnen- en buitenlucht
Primaire drager	Wandopening verticaal (raam, deur, ...)
Bindmiddel van materiaal	Kitten, mastiek, pasta
Gebondenheid op basis van bindmiddel	Hecht
Hoeveelheid (gewicht - aantal)	<ul style="list-style-type: none">• 3,00 kg - 1 stuk
Totaal gewicht	3,00 kg
Identificatiemethode	Vaststelling met monstername
Destructieve handeling voor identificatie	Nee

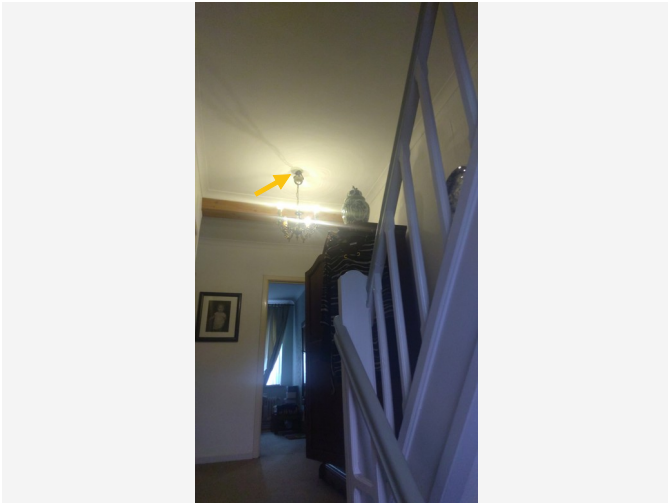
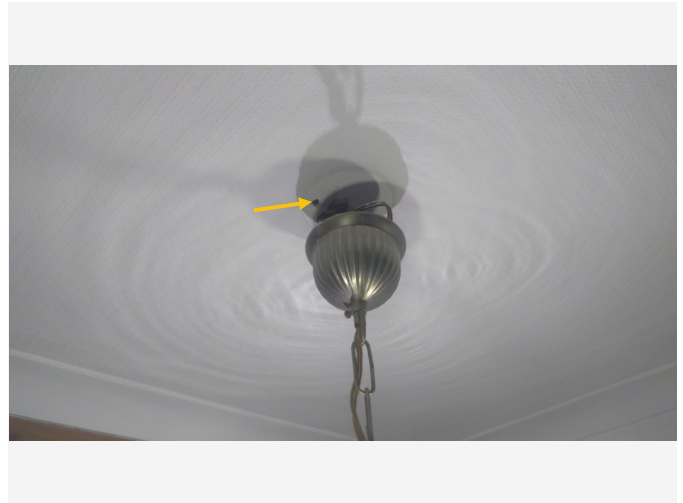
Fiche 5: Pleisterwerk plafonds

Geen asbest

#	Type	Referentie	Resultaat
5.1	Mengmonster	MM-02	Geen asbest

Beschrijving	Pleisterwerk plafonds
Omgeving	Binnen
Primaire drager	Plafond
Bindmiddel van materiaal	Gips - kalk
Gebondenheid op basis van bindmiddel	Niet-hechtgebonden
Hoeveelheid (oppervlakte - dikte - aantal)	• 70,00 m ² - 1,00 cm - 1 stuk
Totaal volume	0,70 m ³
Identificatiemethode	Vaststelling met monsternamen
Destructieve handeling voor identificatie	Nee
Opmerking	Het pleisterwerk van het plafond werd bemonsterd in de nachthal, slaapkamer en badkamer. Geen pleisterwerk in de cv-ruimte (kelder) aanwezig.

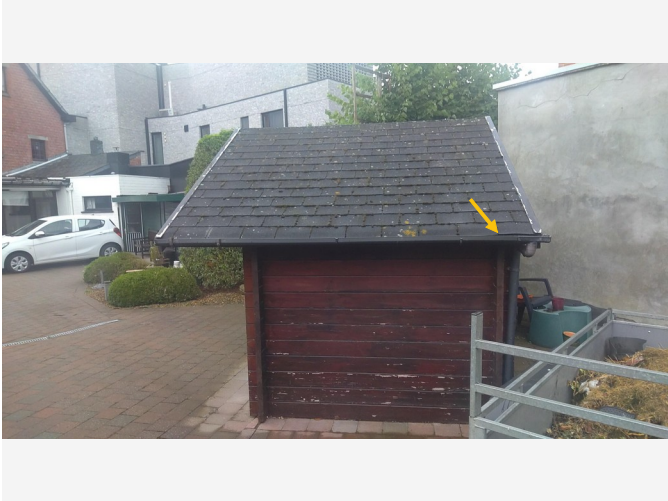
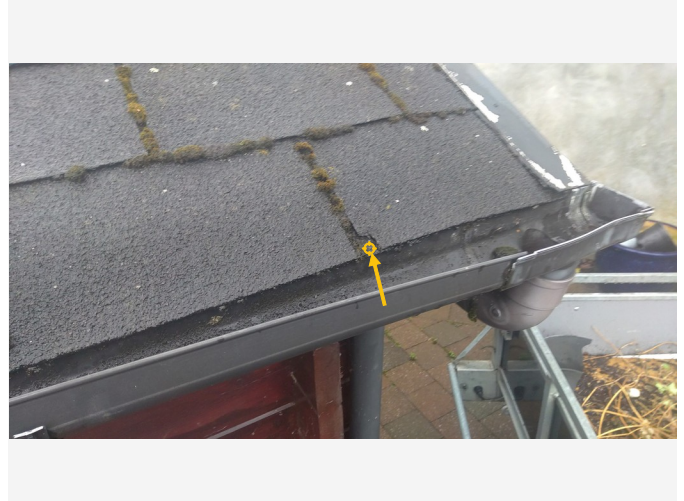
Fiche 6: Shingles (tuinhuis)

Geen asbest

#	Type	Referentie	Resultaat
6.1	Puntmonster	MM-03	Geen asbest

Beschrijving	Shingles (tuinhuis)
Omgeving	Buiten
Primaire drager	Schuin dak
Bindmiddel van materiaal	Bitumen (roofing, teer, asfalt)
Gebondenheid op basis van bindmiddel	Hecht
Hoeveelheid (oppervlakte - aantal)	<ul style="list-style-type: none">• 10,00 m² - 1 stuk
Totale oppervlakte	10,00 m ²
Identificatiemethode	Vaststelling met monstername
Destructieve handeling voor identificatie	Nee

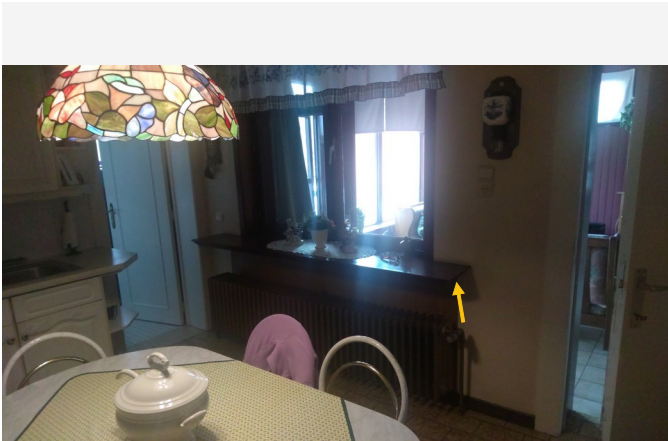
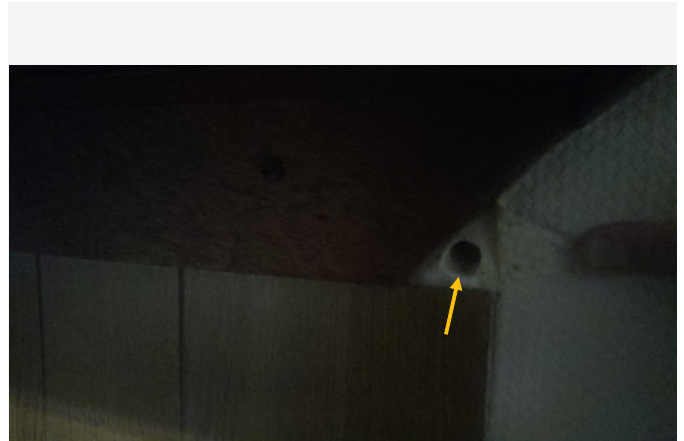
Fiche 7: Pleisterwerk muren

Geen asbest

#	Type	Referentie	Resultaat
7.1	Mengmonster	MM-01	Geen asbest

Beschrijving	Pleisterwerk muren
Omgeving	Binnen
Primaire drager	Binnenwand
Bindmiddel van materiaal	Gips - kalk
Gebondenheid op basis van bindmiddel	Niet-hechtgebonden
Hoeveelheid (oppervlakte - dikte - aantal)	• 490,00 m ² - 1,00 cm - 1 stuk
Totaal volume	4,90 m ³
Identificatiemethode	Vaststelling met monsternamen
Destructieve handeling voor identificatie	Nee
Opmerking	Het pleisterwerk van de muren werd bemonsterd in de keuken, slaapkamer en traphal (onder trap). Geen pleisterwerk in de cv-ruimte (kelder).
