Asbestinventarisatetest

Rummenweg 144, 3540 Herk-de-Stad

Attestnummer : 20241114-000447.000

Uitgegeven op : 14.11.2024

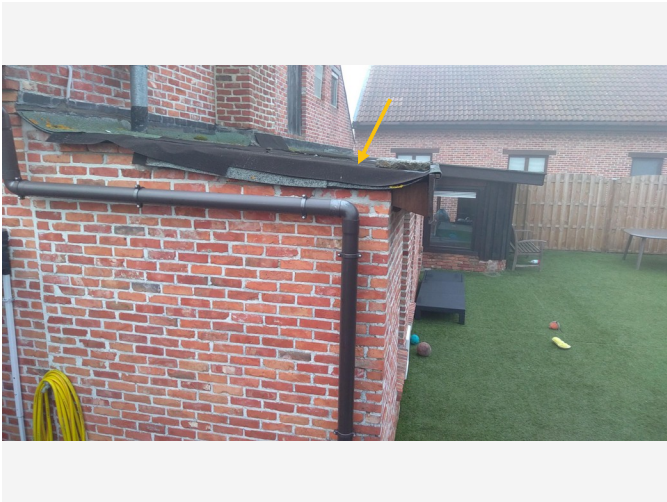
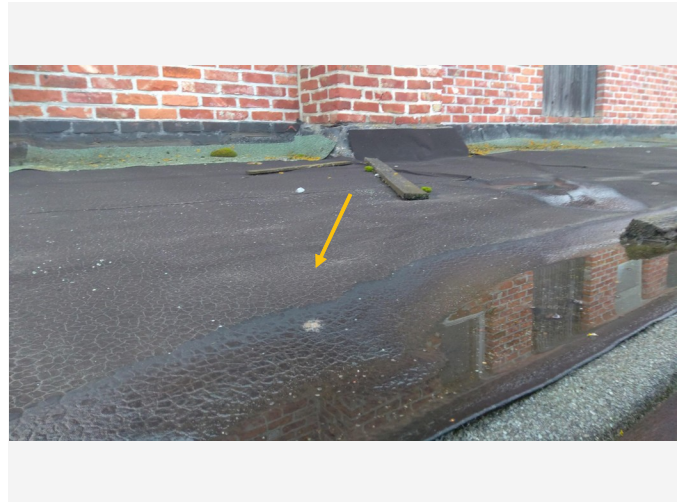
Het asbestmateriaal valt onder de mijlpaal van 2040.

Eindbeoordeling materiaalrisico	Laag materiaalrisico en/of verlaagde kans op vezelvrijgave
---------------------------------	--

Gebondenheid	Categorie 1: hechtgebonden in oorsprong
Asbestsoort (vezeltype)	Alleen chrysotiel
Asbestconcentratie	Laag (< 50%)
Afschermingsgraad van het gehele materiaal	Geheel of deels vrij aan de buitenlucht
Toestand van het materiaal	Licht beschadigd, licht verweerd. Intact calciumsilicaatmateriaal of categorie III 'gebondenheid'

Beschrijving	Roofing
Omgeving	Buiten
Primaire drager	Plat dak
Asbestmateriaal	Dak- en gevelbekleding - Roofing
Bindmiddel van asbestmateriaal	Bitumen (roofing, teer, asfalt)
Gebondenheid op basis van bindmiddel	Hecht
Hoeveelheid (oppervlakte - aantal)	• 30,00 m ² - 1 stuk
Totale oppervlakte	30,00 m ²
Eenvoudig bereikbaar	Ja
Bevestigingswijze	• Verlijmd, ingegoten, versmeerd
Identificatiemethode	Vaststelling zonder monstername Motivatie: Groot risico op structurele gevolgschade (lekschade, werking installatie,...)
Destructieve handeling voor identificatie	Nee

- Zorg voor een veilig beheer. Vermijd het beschadigen van het asbestmateriaal. Controleer de toestand jaarlijks op wijzigingen.

- Eenvoudige handelingen: mag via doe-het-zelf of door werknemer(s) met opleidingsattest eenvoudige handelingen
U laat deze roofing best verwijderen door een aannemer met opleidingsattest eenvoudige handelingen.

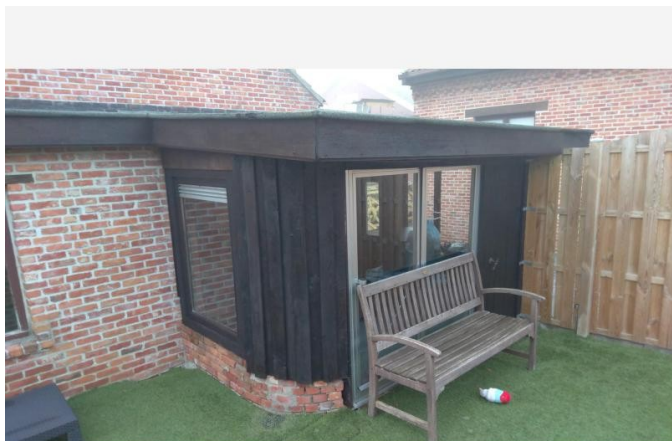
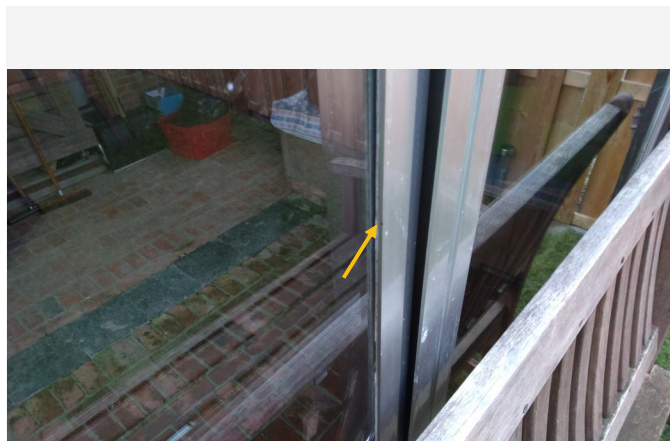
Het asbestmateriaal valt onder de mijlpaal van 2040.

Eindbeoordeling materiaalrisico	Laag materiaalrisico en/of verlaagde kans op vezelvrijgave
---------------------------------	--

Gebondenheid	Categorie 1: hechtgebonden in oorsprong
Asbestsoort (vezeltype)	Amfibool aanwezig, uitgezonderd crocidoliet
Asbestconcentratie	Laag (< 50%)
Afschermingsgraad van het gehele materiaal	Geheel of deels (ook) vrij aan de binnenlucht
Toestand van het materiaal	Licht beschadigd, licht verweerd. Intact calciumsilicaatmateriaal of categorie III 'gebondenheid'

Beschrijving	Mastiek (aluminium raam)
Omgeving	Grenst aan binnen- en buitenlucht
Primaire drager	Wandopening verticaal (raam, deur, ...)
Asbestmateriaal	In-situ afwerkingslagen - Pasta, stopverf, voegsel, stopsel, vulsel, mastiek, katten, ...
Bindmiddel van asbestmateriaal	Kitten, mastiek, pasta
Gebondenheid op basis van bindmiddel	Hecht
Hoeveelheid (gewicht - aantal)	<ul style="list-style-type: none">• 0,30 kg - 1 stuk
Totaal gewicht	0,30 kg
Eenvoudig bereikbaar	Ja
Bevestigingswijze	<ul style="list-style-type: none">• Geklemd
Identificatiemethode	Vaststelling zonder monsternamen
Destructieve handeling voor identificatie	Nee

- Zorg voor een veilig beheer. Vermijd het beschadigen van het asbestmateriaal. Controleer de toestand jaarlijks op wijzigingen.

- Eenvoudige handelingen: mag via doe-het-zelf of door werknemer(s) met opleidingsattest eenvoudige handelingen
In één geheel verwijderen, dubbel verpakken en afvoeren naar het containerpark.
Draag persoonlijke beschermingsmiddelen, zie asbestattest 'asbest verwijderen'.

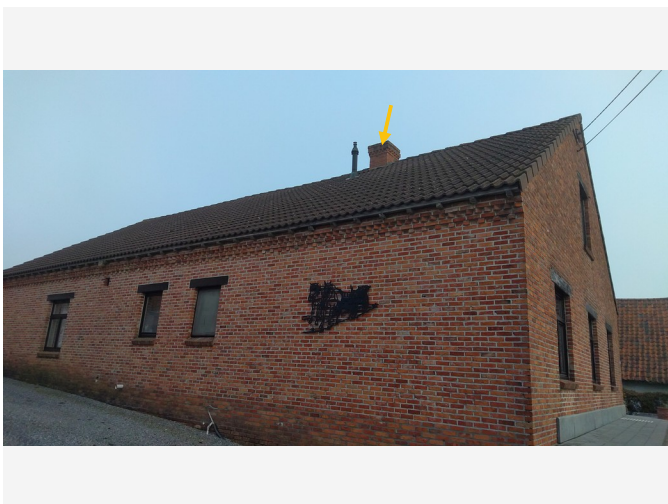
Permanente beperking

Reden: Het te onderzoeken materiaal situeert zich hoger dan 3,50 m te rekenen vanaf een veilige ondergrond

Uitleg van de asbestdeskundige: In de schoorsteen kunnen mogelijks asbesthoudende materialen verborgen zitten. Bijvoorbeeld rookgaskanalen.

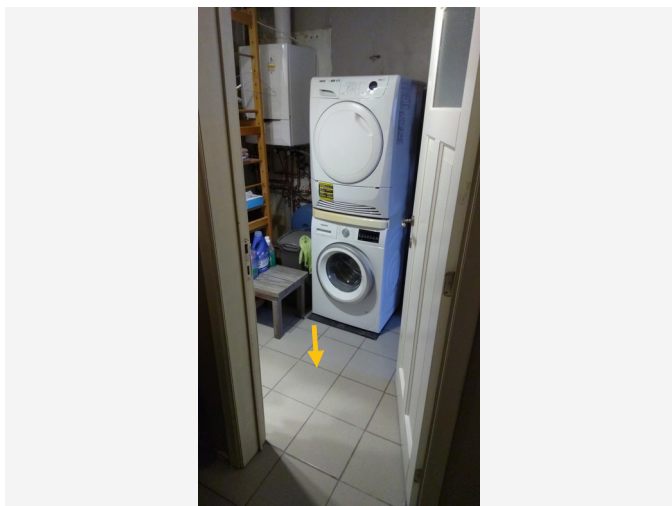
Betreft de tegellijm achter deze vloertegels. Er bestaat steeds een mogelijke kans dat deze asbesthoudend is. Voor 100% zekerheid kan u een aanvullend destructief onderzoek laten uitvoeren. Geen wandtegels aanwezig.

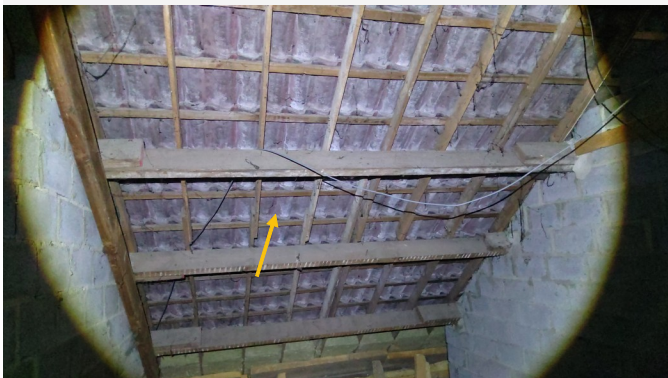
Het onderdak werd gecontroleerd en is niet verdacht.

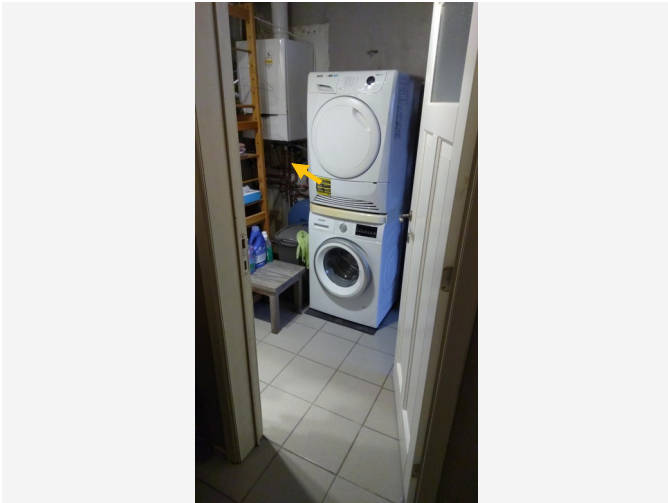
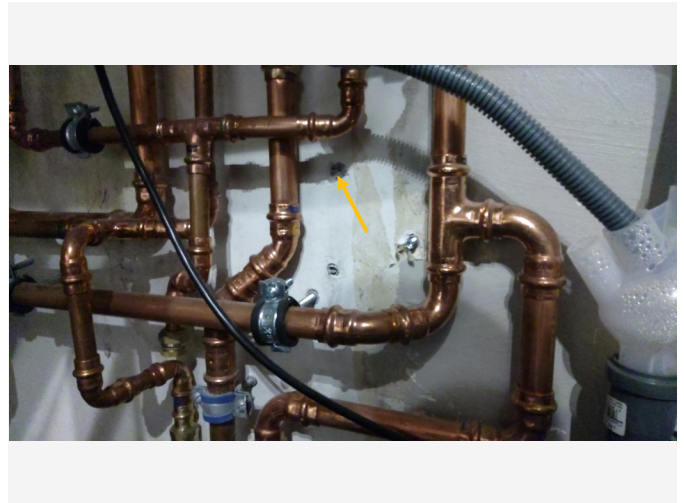
Fiche 6: Pleisterwerk muren

Geen asbest

#	Type	Referentie	Resultaat
6.1	Mengmonster	MM-01	Geen asbest

Beschrijving	Pleisterwerk muren
Omgeving	Binnen
Primaire drager	Binnenwand
Bindmiddel van materiaal	Gips - kalk
Gebondenheid op basis van bindmiddel	Niet-hechtgebonden
Hoeveelheid (oppervlakte - dikte - aantal)	• 400,00 m ² - 1,00 cm - 1 stuk
Totaal volume	4,00 m ³
Identificatiemethode	Vaststelling met monsternamen
Destructieve handeling voor identificatie	Nee
Opmerking	Het pleisterwerk van de muren werd bemonsterd in de keuken, traphal, cv-ruimte (badkamer) en slaapkamer. Geen bepleisterde plafonds (zichtbaar) aanwezig.

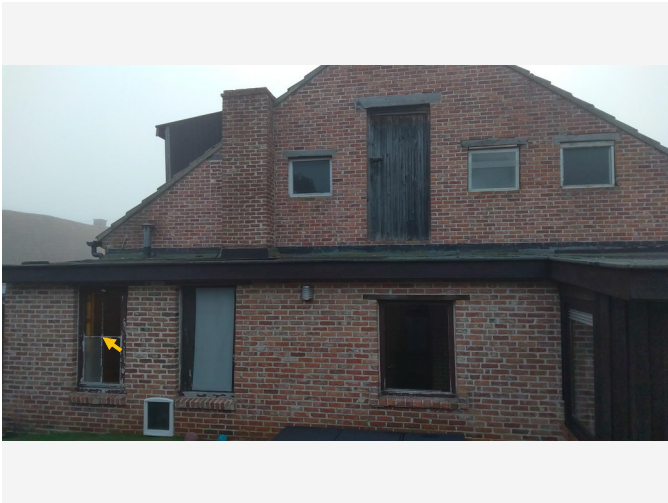
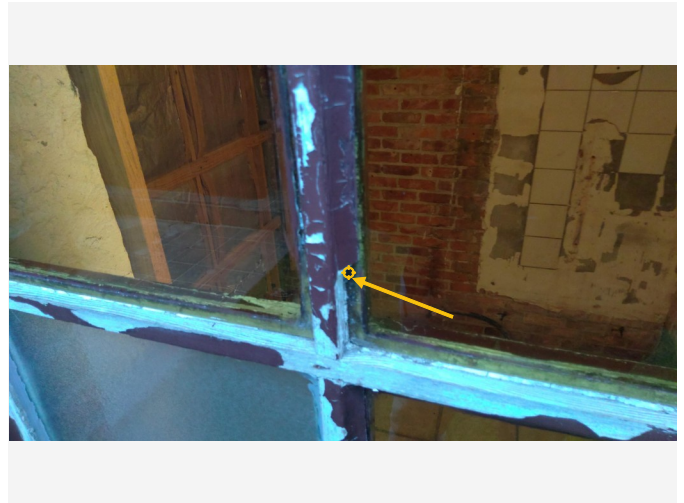
Fiche 7: Mastiek

Geen asbest

#	Type	Referentie	Resultaat
7.1	Mengmonster	MM-02	Geen asbest

Beschrijving	Mastiek
Omgeving	Buiten
Primaire drager	Wandopening verticaal (raam, deur, ...)
Bindmiddel van materiaal	Kitten, mastiek, pasta
Gebondenheid op basis van bindmiddel	Hecht
Hoeveelheid (gewicht - aantal)	<ul style="list-style-type: none">• 0,50 kg - 1 stuk
Totaal gewicht	0,50 kg
Identificatiemethode	Vaststelling met monstername
Destructieve handeling voor identificatie	Nee
