Asbestinventarisatetest

Heerlestraat 19, 3540 Herk-de-Stad

Attestnummer : 20260227-000145.000

Uitgegeven op : 27.02.2026

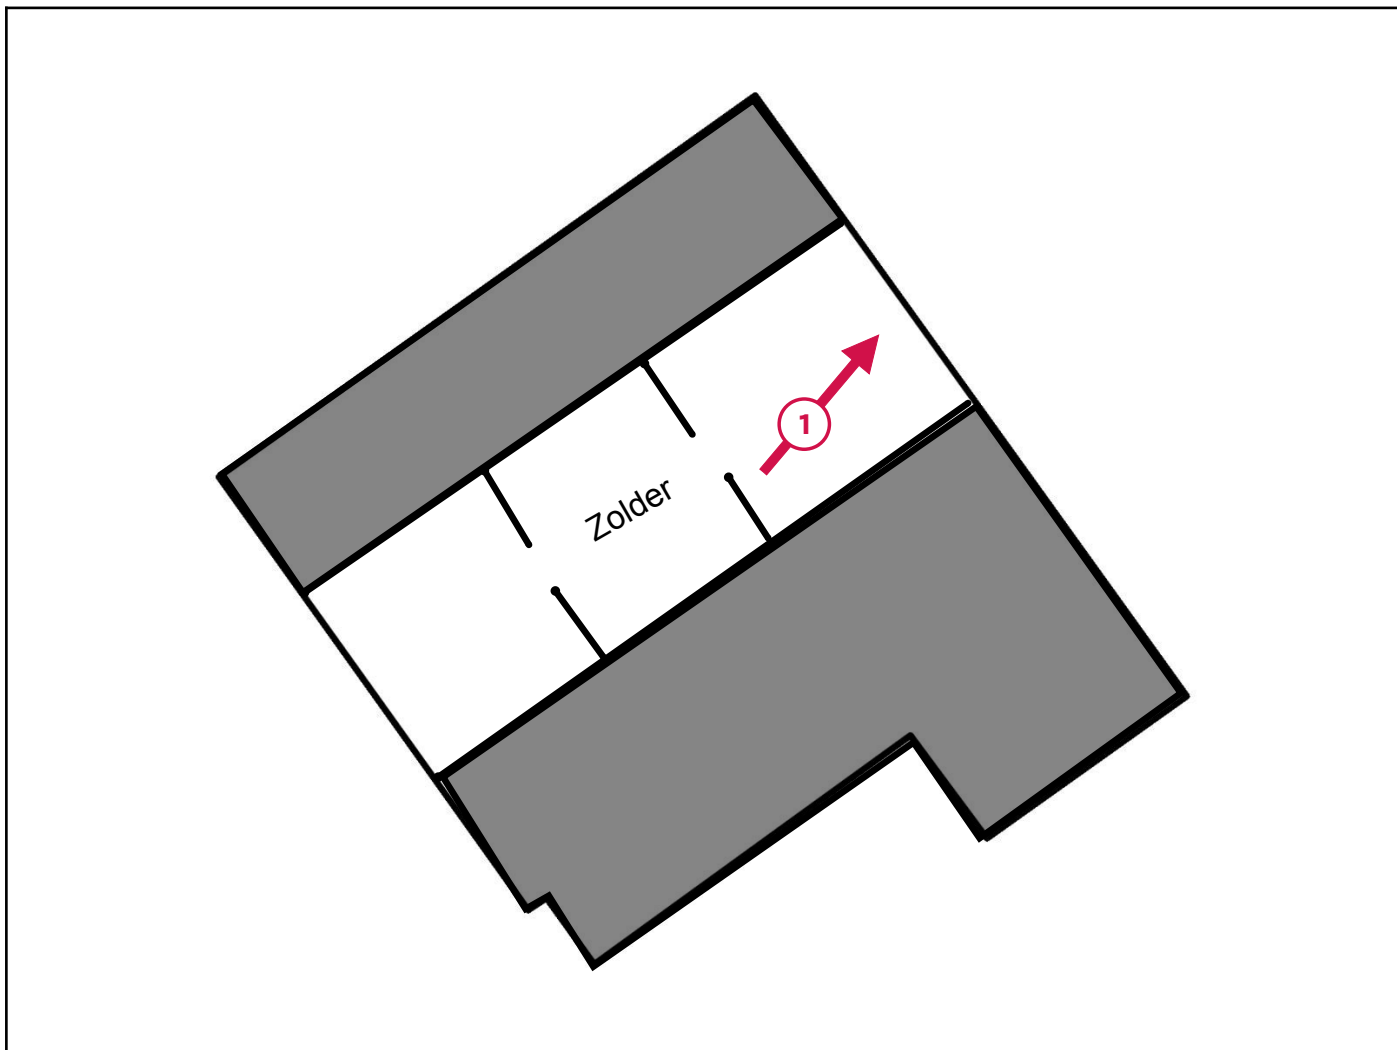
Plan 1.1: Zolder

Beschrijving	Type	Actie
1. Losliggende Menuiserie plaat (zolder)	Asbestmateriaal	Dringend verwijderen

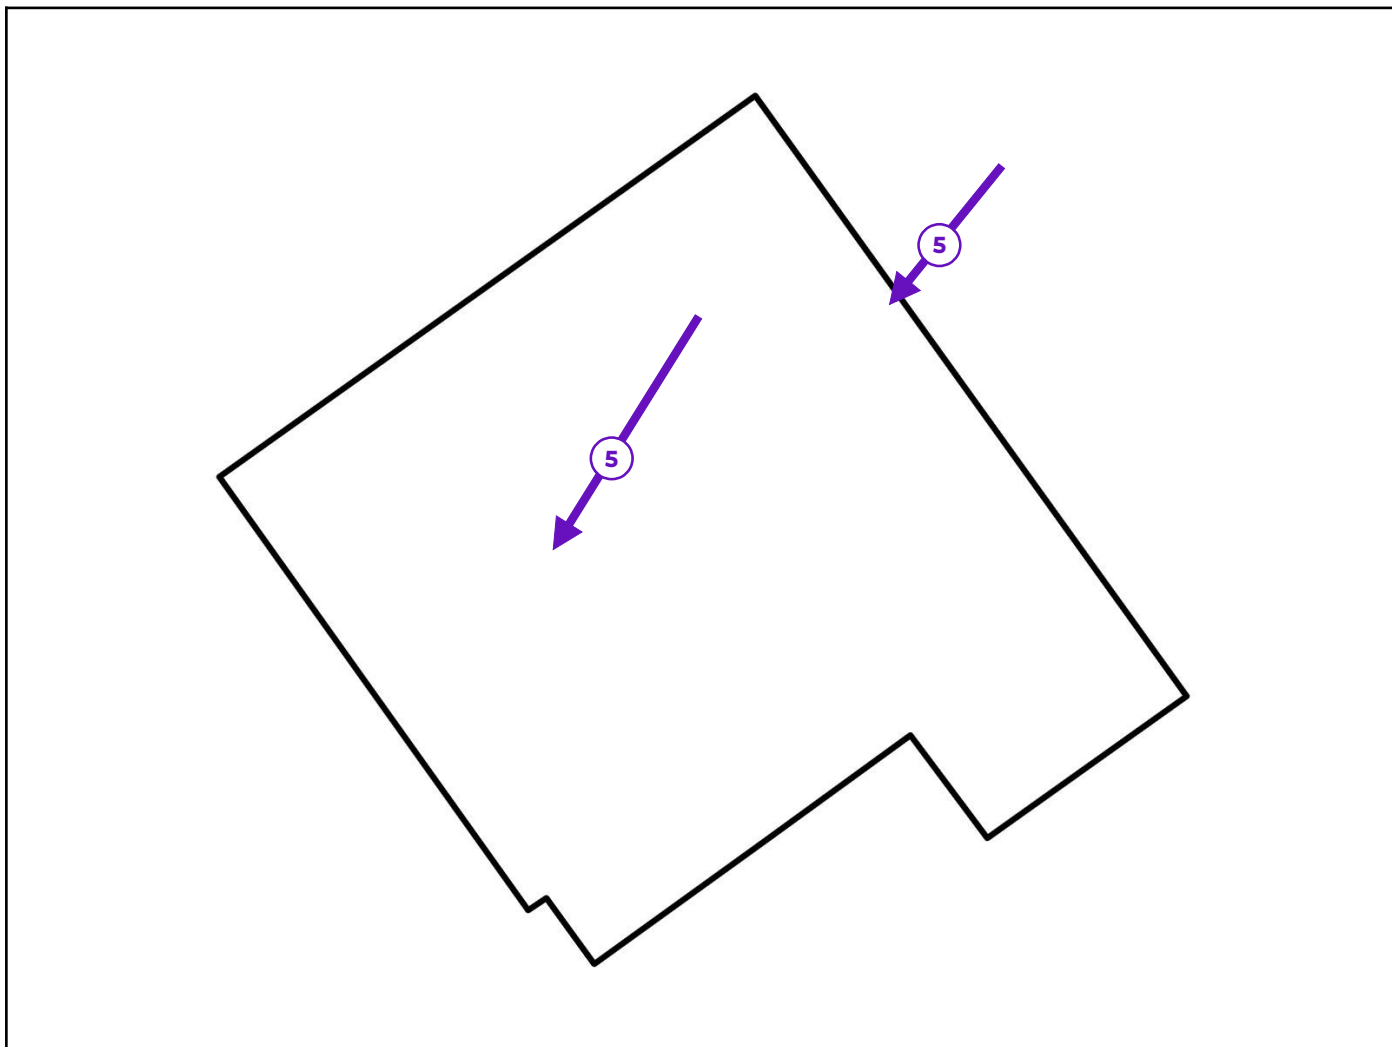
Plan 1.2: Dakplan

Beschrijving	Type	Actie
5. Schoorstenen	Beperking	-

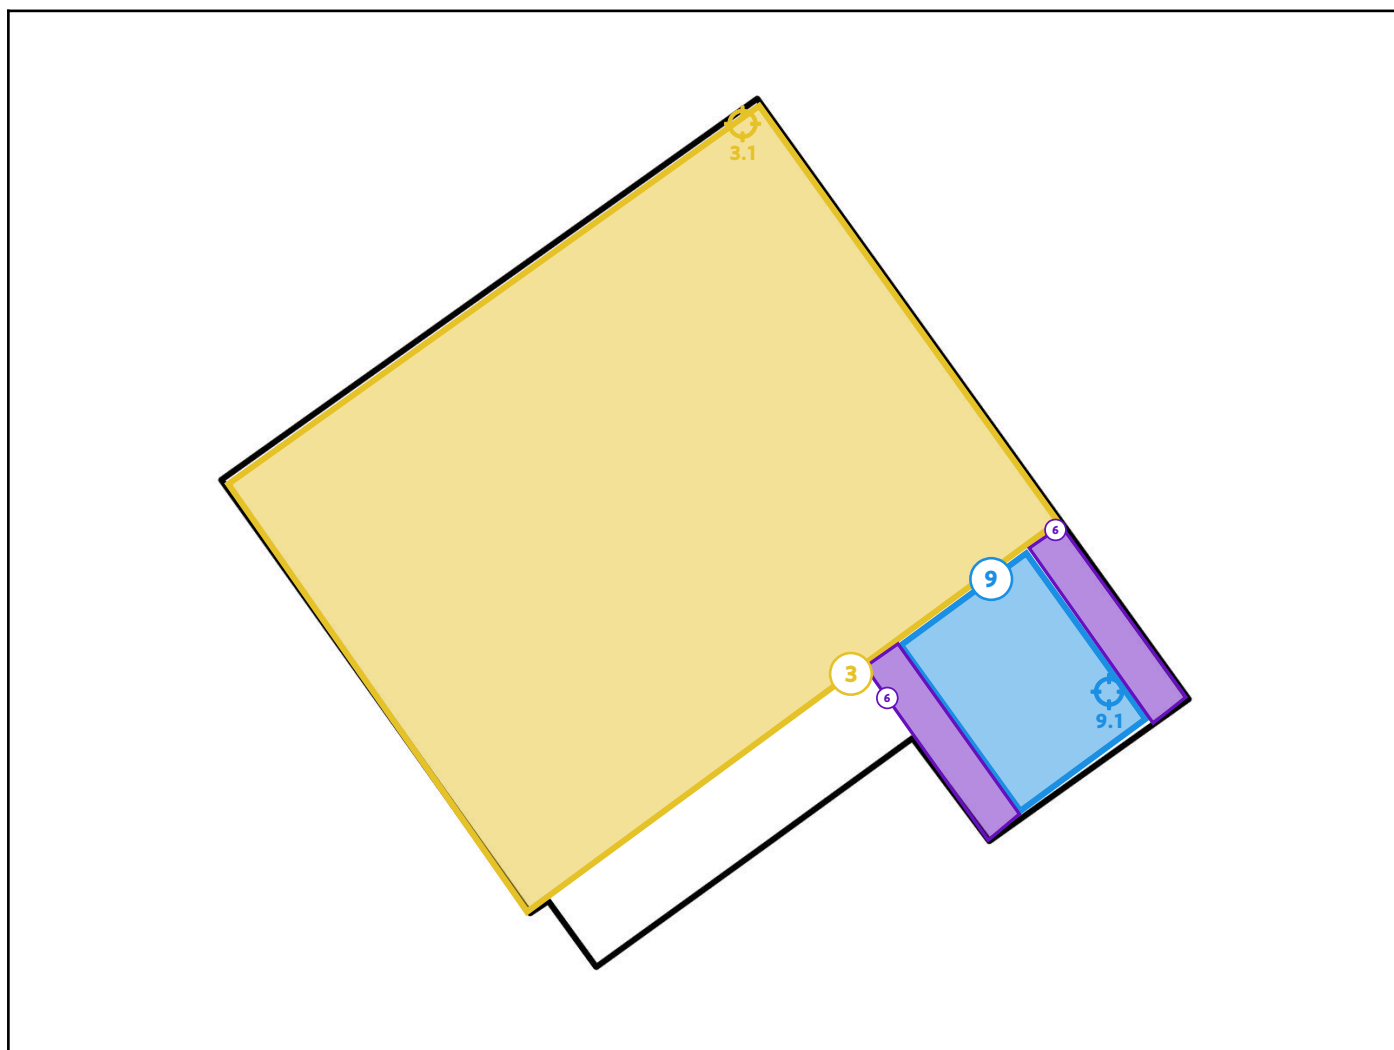
Plan 1.4: Dakplan

Beschrijving	Type	Actie
3. Menuiserie onderdak (hoofddak)	Asbestmateriaal	Zorgvuldig beheren
3.1 Code: MM-04	Puntmonster	-
6. Platte daken (achterbouw)	Advies	-
9. Menuiserie onderdak (achterbouw)	Geen asbest	-
9.1 Code: MM-05	Puntmonster	-

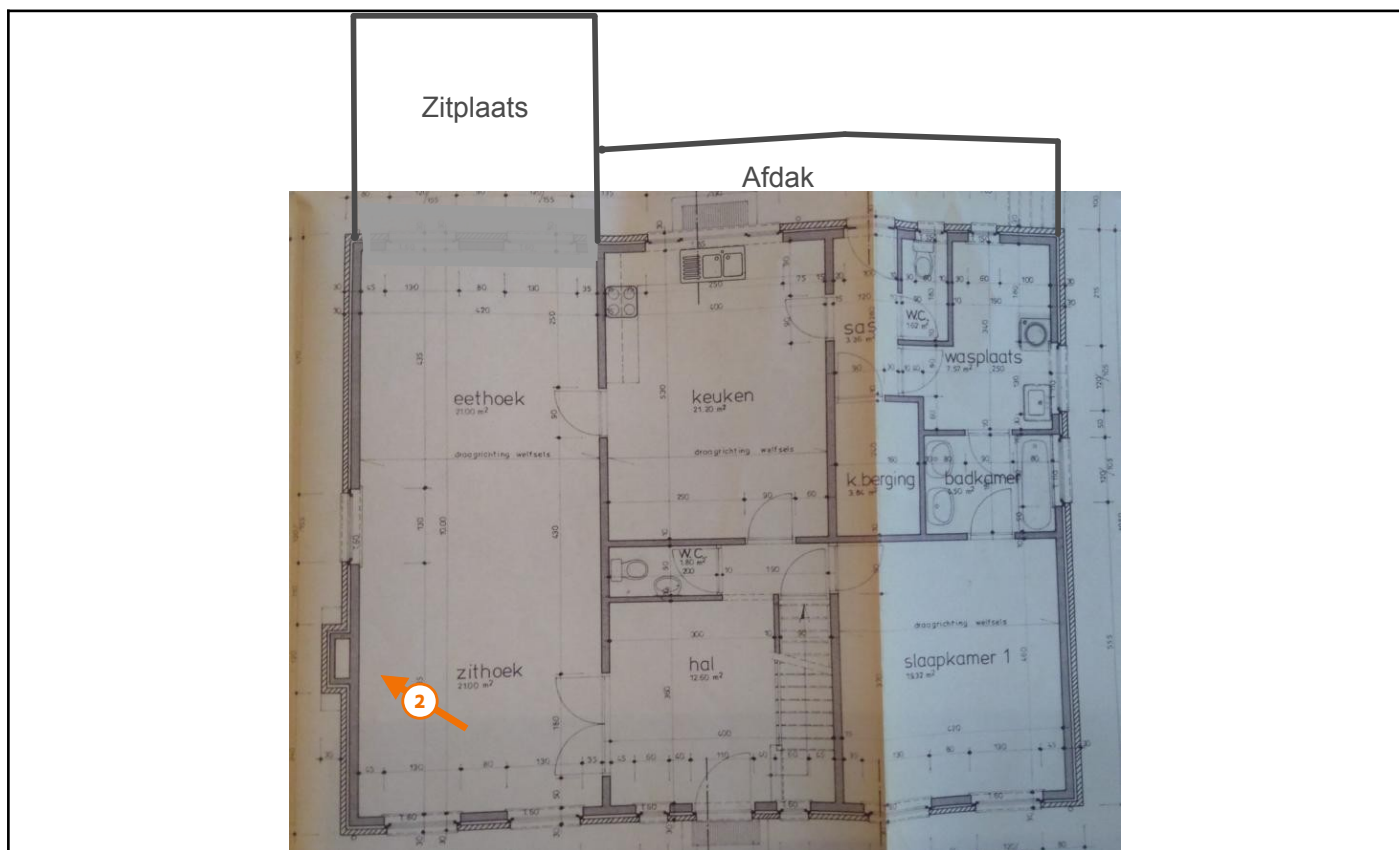
Plan 1.9: Gelijkvloers

Beschrijving	Type	Actie
2. Kachelkoord (living)	Asbestmateriaal	Verwijderen

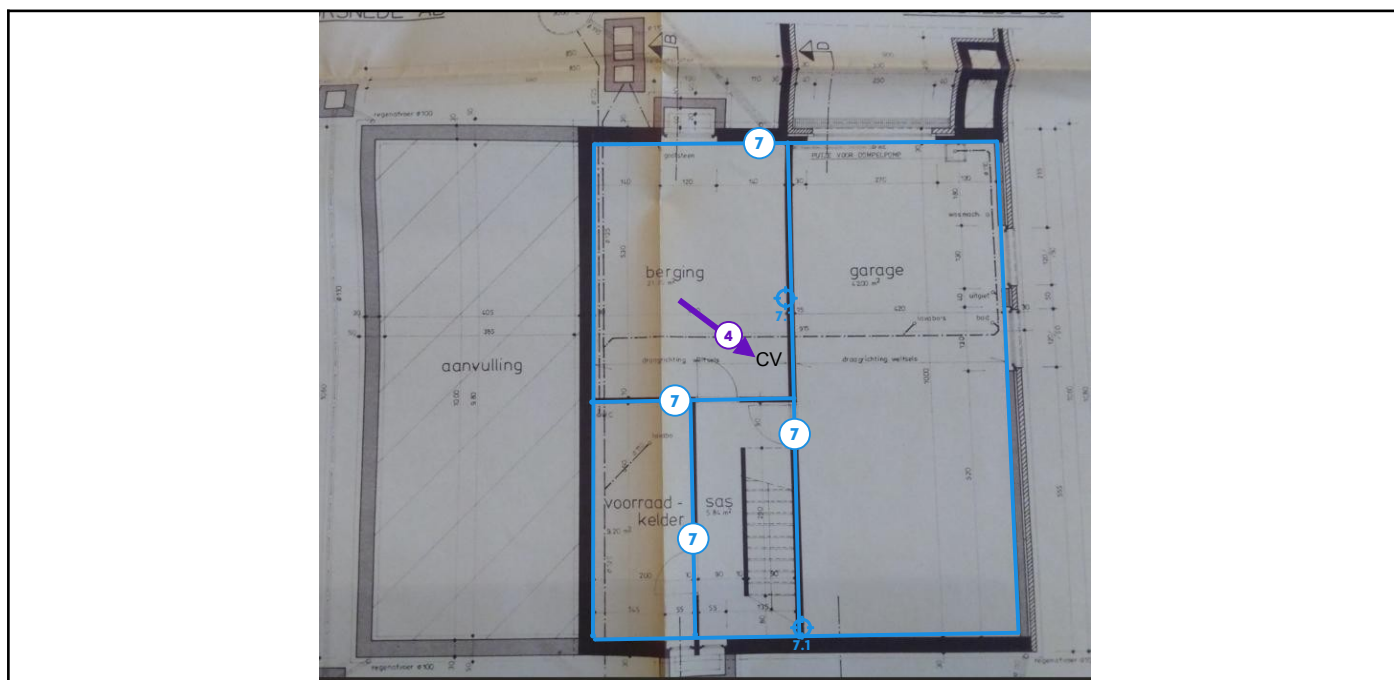
Plan 1.12: Kelderplan

Beschrijving	Type	Actie
4. CV-ketel	Beperking	-
7. Cementering (kelder)	Geen asbest	-
7.1 Code: MM-03	Mengmonster	-

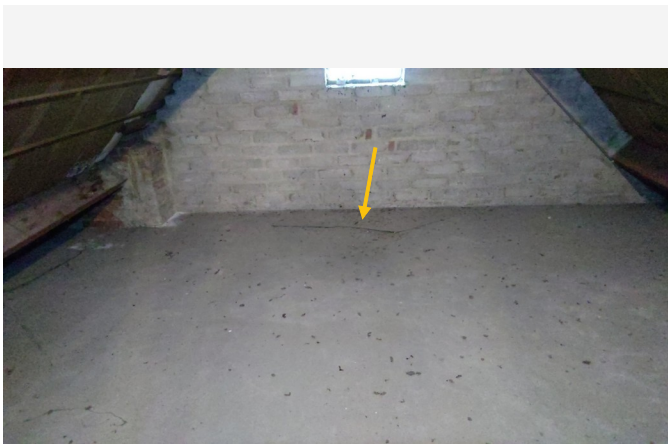
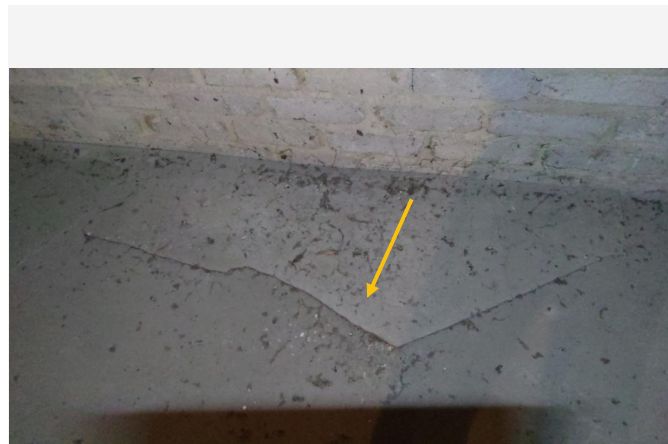
Het asbestmateriaal valt onder de mijlpaal van 2040.

Dringend verwijderen

Beschrijving	Losliggende Menuiserie plaat (zolder)
Type afvalstof	Betreft resten (contaminatie) van verwerking of beschadiging
Type resten (contaminatie)	<ul style="list-style-type: none">Stukken, fragmenten (los, opliggend)
Besmette materialen	<ul style="list-style-type: none">Geen (er is geen vermenging met ander materiaal)
Bron van de resten	Onderdak uit Menuiserie.
Omgeving	Binnen
Primaire drager	Vloer
Gebondenheid resten	Hecht
Hoeveelheid (gewicht - aantal)	<ul style="list-style-type: none">8,00 kg - 1 stuk
Totaal gewicht	8,00 kg
Eenvoudig bereikbaar	Ja
Identificatiemethode	De asbestdeskundige beoordeelt het materiaal als asbestverdacht en dus asbesthoudend, en dit zonder monstername.

- Verwijder het asbestafval.
- Voer bijkomende staalname(s) uit.

- Eenvoudige handelingen: mag via doe-het-zelf of door werknemer(s) met opleidingsattest eenvoudige handelingen
In één geheel verwijderen, dubbel verpakken en afvoeren naar het containerpark. Fixeer of bevochtig de toepassing steeds vóór en tijdens de verwijdering. De toepassing mag niet breken en stofvorming moet vermeden worden.

Draag persoonlijke beschermingsmiddelen: FFP3 masker en wegwerpoverall categorie 3, type 5,6. Wegwerphandschoenen en afspoelbaar schoeisel.

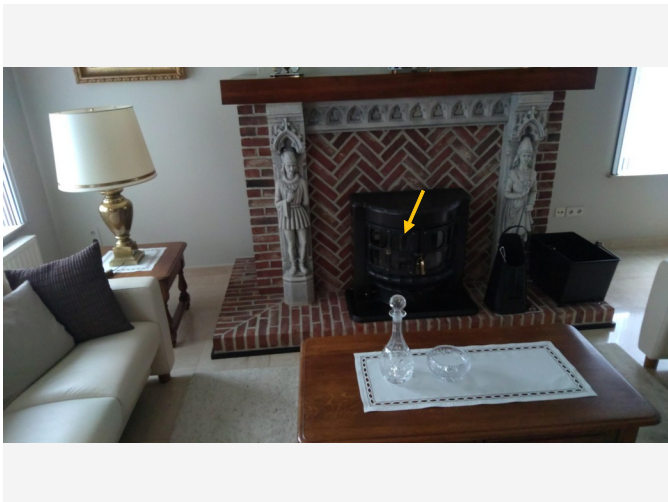
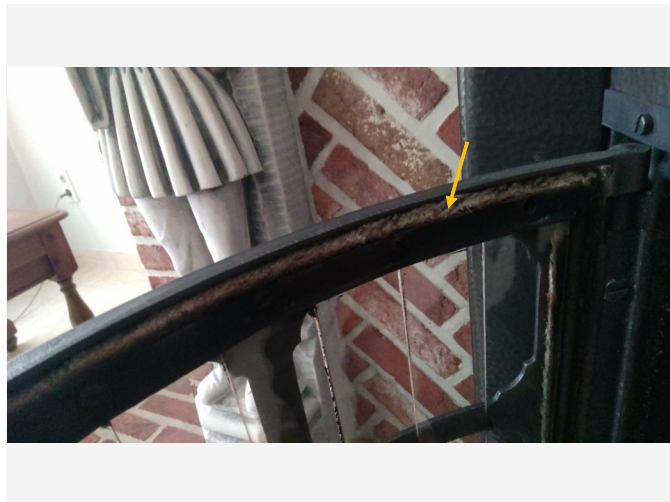
Het asbestmateriaal valt onder de mijlpaal van 2034.

Verwijderen

Eindbeoordeling materiaalrisico	Verhoogd materiaalrisico en/of verhoogde kans op vezelvrijgave
---------------------------------	----------------------------------------------------------------

Gebondenheid	Categorie 3: niet-hechtgebonden met weinig of geen matrix
Asbestsoort (vezeltype)	Alleen chrysotiel
Asbestconcentratie	Hoog ($\geq 50\%$)
Afschermingsgraad van het gehele materiaal	Geheel of deels (ook) vrij aan de binnenlucht
Toestand van het materiaal	Licht beschadigd, licht verweerd. Intact calciumsilicaatmateriaal of categorie III 'gebondenheid'

Beschrijving	Kachelkoord (living)
Omgeving	Binnen
Primaire drager	Ruimteverwarming
Asbestmateriaal	Koord, lint, band, strip
Bindmiddel van asbestmateriaal	Weinig of geen bindmiddel (textiel, bevloeking, ...)
Gebondenheid op basis van bindmiddel	Niet-hechtgebonden
Hoeveelheid (lengte - omtrek - aantal)	<ul style="list-style-type: none">• 0,80 m - 0,40 cm - 1 stuk
Totale oppervlakte	0,003 m ²
Eenvoudig bereikbaar	Ja
Bevestigingswijze	<ul style="list-style-type: none">• Geklemd
Identificatiemethode	<p>De asbestdeskundige beoordeelt het materiaal als asbestverdacht en dus asbesthoudend, en dit zonder monsternamen.</p> <p>Motivatie: De opdrachtgever weigert om het materiaal te laten bemonsteren.</p>
Destructieve handeling voor identificatie	Nee

- Verwijder dit asbestmateriaal zo snel mogelijk. Volg de toestand goed op.
- Voer bijkomende staalname(s) uit.

- Eenvoudige handelingen: mag via doe-het-zelf of door werknemer(s) met opleidingsattest eenvoudige handelingen
U laat de verwijdering best door een kacheltechnicus uitvoeren met opleidingsattest eenvoudige handelingen.

In één geheel verwijderen, dubbel verpakken en afvoeren naar een erkend asbestafvalbedrijf. Fixeer of bevochtig de toepassing steeds vóór en tijdens de verwijdering. De toepassing mag niet breken en stofvorming moet vermeden worden.

Draag persoonlijke beschermingsmiddelen: FFP3 masker en wegwerpoverall categorie 3, type 5,6. Wegwerphandschoenen en afspoelbaar schoeisel.

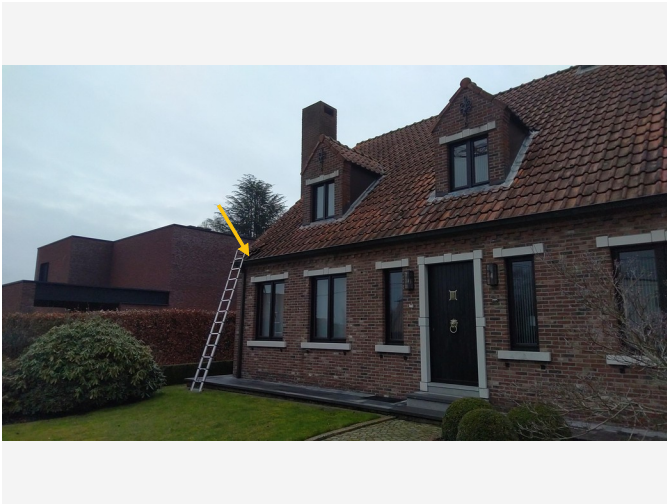
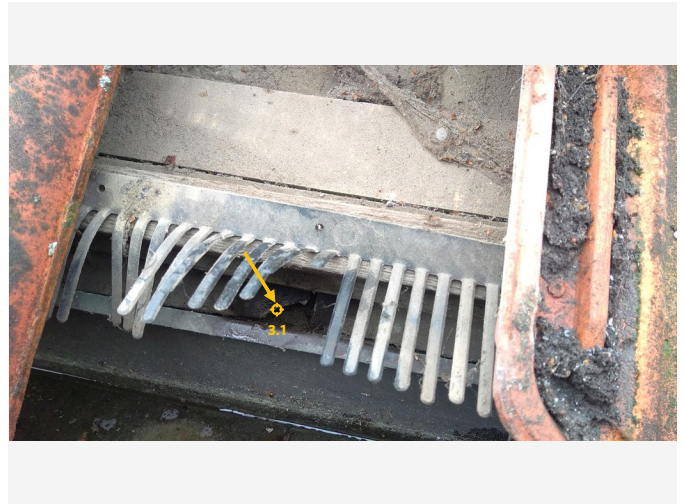
Het asbestmateriaal valt onder de mijlpaal van 2040.

Zorgvuldig beheren

Eindbeoordeling materiaalrisico	Zeer laag materiaalrisico en/of zeer lage kans op vezelvrijgave
---------------------------------	-----------------------------------------------------------------

Gebondenheid	Categorie 1: hechtgebonden in oorsprong
Asbestsoort (vezeltype)	Alleen chrysotiel
Asbestconcentratie	Laag (< 50%)
Afschermingsgraad van het gehele materiaal	Stootvaste afscherming of omkasting
Toestand van het materiaal	Licht beschadigd, licht verweerd. Intact calciumsilicaatmateriaal of categorie III 'gebondenheid'

#	Type	Referentie	Resultaat
3.1	Puntmonster	MM-04	Chrysotiel

Beschrijving	Menuiserite onderdak (hoofddak)
Omgeving	Binnen
Primaire drager	Schuin dak
Asbestmateriaal	Plaat, paneel, tablet - Type Menuiserite
Bindmiddel van asbestmateriaal	Cement
Gebondenheid op basis van bindmiddel	Hecht
Hoeveelheid (oppervlakte - dikte - aantal)	<ul style="list-style-type: none">• 200,00 m² - 0,40 cm - 1 stuk
Totaal volume	0,80 m ³
Eenvoudig bereikbaar	Nee <ul style="list-style-type: none">• Het asbestmateriaal is bedekt (uitgezonderd laag verf, coating, behang, kunststof, textiel) en het wegnemen van het bedekkende materiaal kan niet zonder het bedekkende materiaal te beschadigen.
Bevestigingswijze	<ul style="list-style-type: none">• Geklemd
Identificatiemethode	Een monstername door de asbestdeskundige met laboanalyse door een asbestlabo.
Destructieve handeling voor identificatie	Nee

- Zorg voor een veilig beheer. Vermijd het beschadigen van het asbestmateriaal. Controleer de toestand jaarlijks op wijzigingen.

- Eenvoudige handelingen: mag via doe-het-zelf of door werknemer(s) met opleidingsattest eenvoudige handelingen
Deze verwijdering laat u best uitvoeren door een erkend aannemer/dakwerker met opleidingsattest eenvoudige handelingen.

In één geheel verwijderen, dubbel verpakken en afvoeren naar het containerpark. Fixeer of bevochtig de toepassing steeds vóór en tijdens de verwijdering. De toepassing mag niet breken en stofvorming moet vermeden worden.

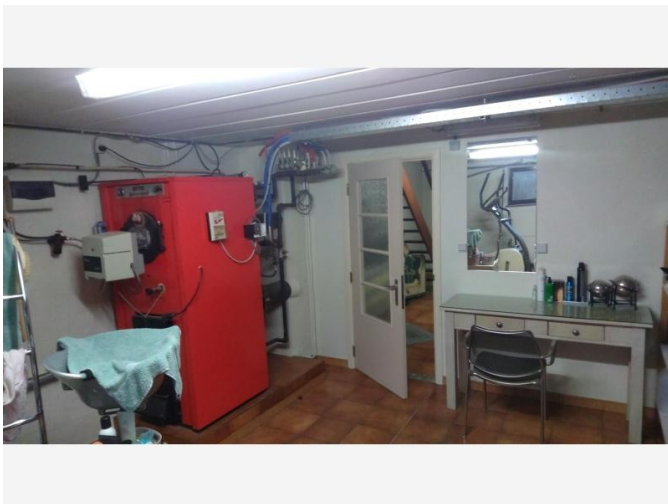
Tijdelijke beperking

Reden: Er is geen volledige risicobeoordeling mogelijk

Uitleg van de asbestdeskundige: Deze cv-ketel bevat mogelijks asbestverdachte koorden/pakkingen ed.

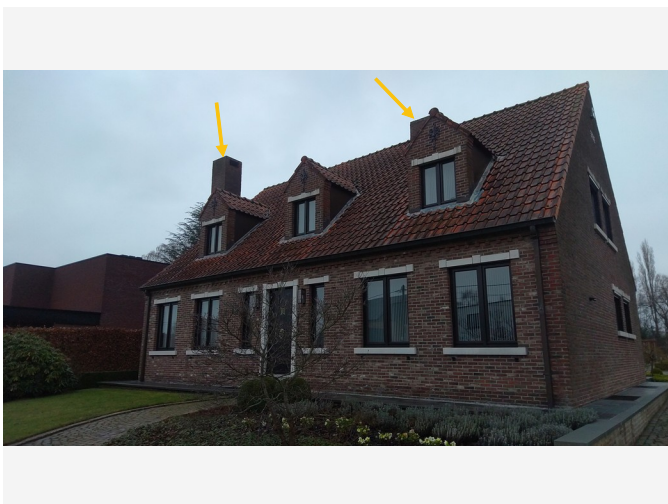
Tijdelijke beperking

Reden: Het te onderzoeken materiaal situeert zich hoger dan 3,50 m te rekenen vanaf een veilige ondergrond

Uitleg van de asbestdeskundige: Deze schoorstenen kunnen mogelijks asbesthoudende materialen bevatten. Bijv. rookgaskanalen.

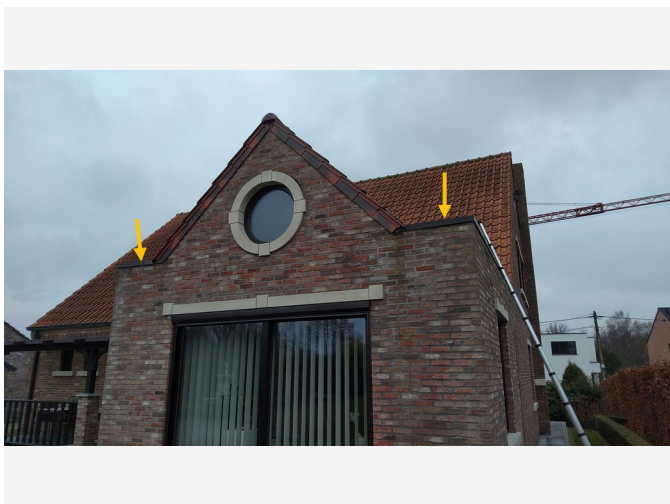
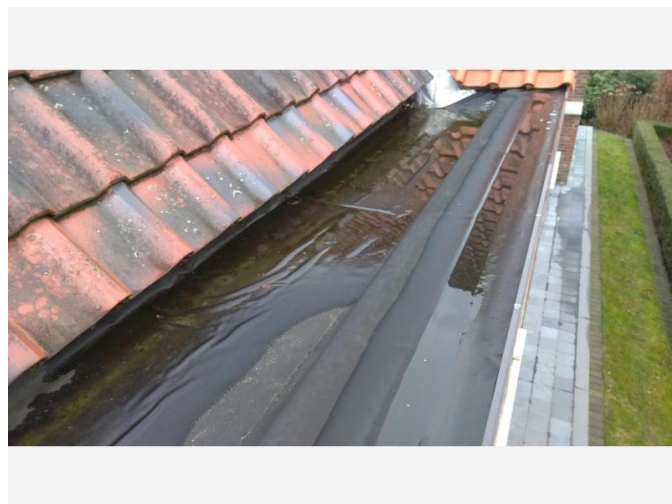
Deze platte daken links en rechts van het achterste zadeldak bevatten EPDM (niet verdacht).

Basis voor advies	De asbestdeskundige beoordeelt het materiaal als niet-asbestverdacht.
--------------------------	-----------------------------------------------------------------------

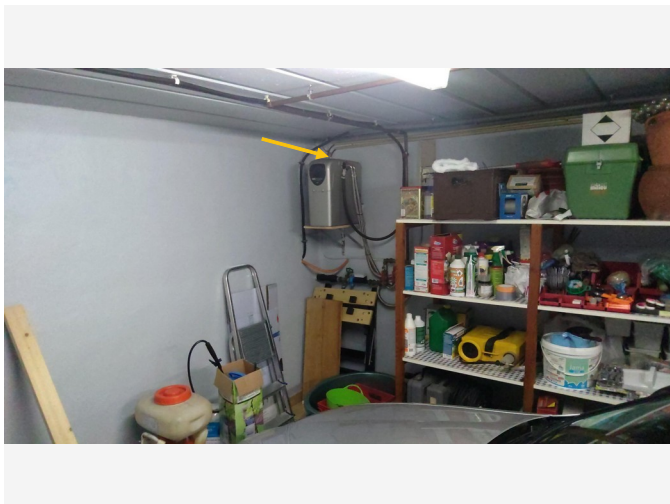
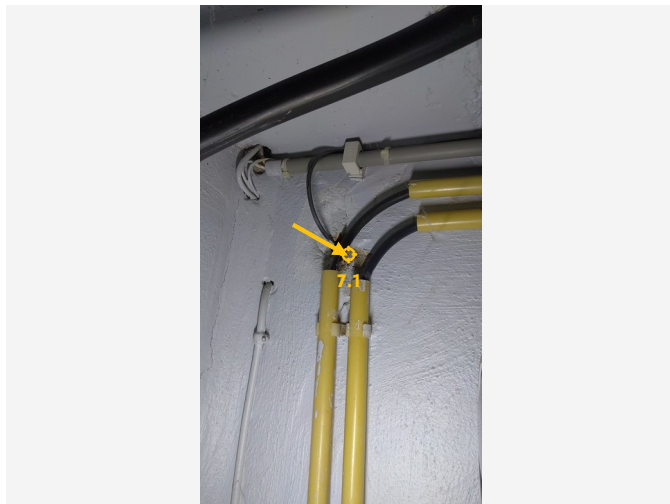
Fiche 7: Cementering (kelder)

Geen asbest

#	Type	Referentie	Resultaat
7.1	Mengmonster	MM-03	Geen asbest

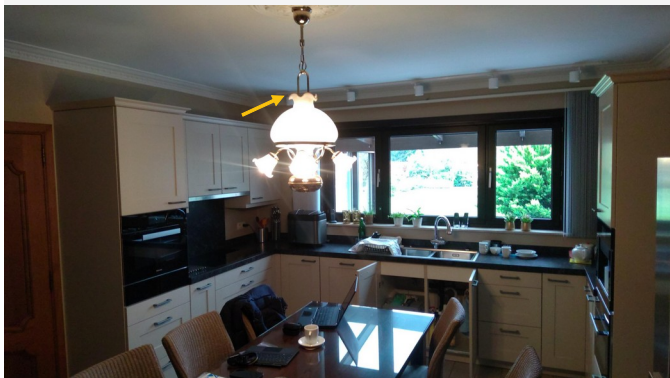
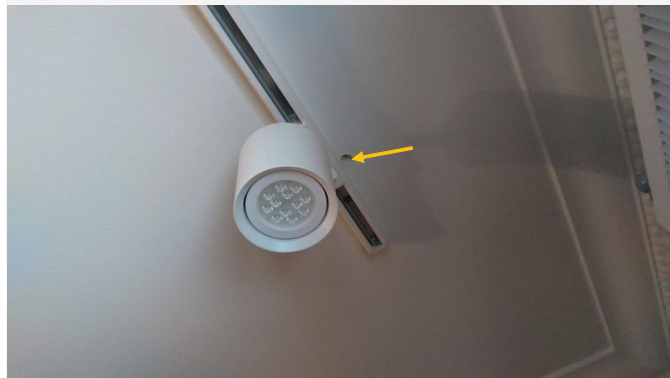
Fiche 8: Pleisterwerk plafonds

Geen asbest

#	Type	Referentie	Resultaat
8.1	Mengmonster	MM-02	Geen asbest

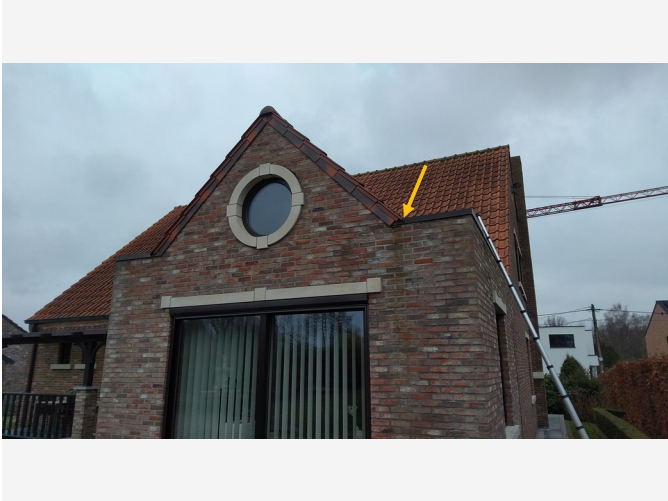
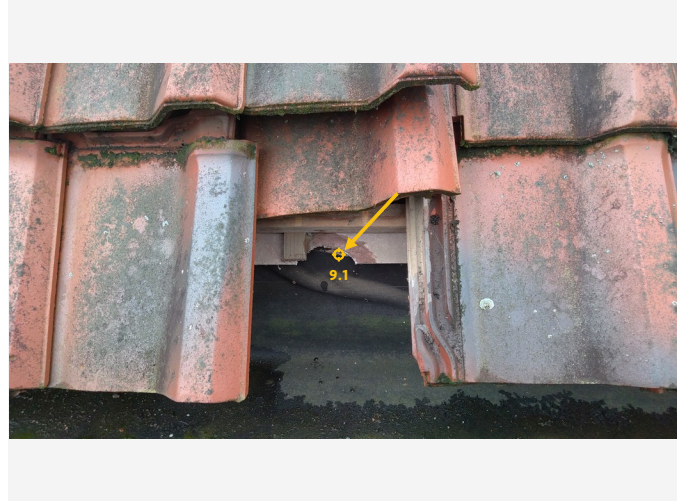
Geen asbest

#	Type	Referentie	Resultaat
9.1	Puntmonster	MM-05	Geen asbest

Beschrijving	Menuiserie onderdak (achterbouw)
Omgeving	Binnen
Primaire drager	Schuin dak
Bindmiddel van materiaal	Cement
Gebondenheid op basis van bindmiddel	Hecht
Hoeveelheid (oppervlakte - dikte - aantal)	• 24,00 m ² - 0,40 cm - 1 stuk
Totaal volume	0,096 m ³
Identificatiemethode	Een monstername door de asbestdeskundige met laboanalyse door een asbestlabo.
Destructieve handeling voor identificatie	Nee

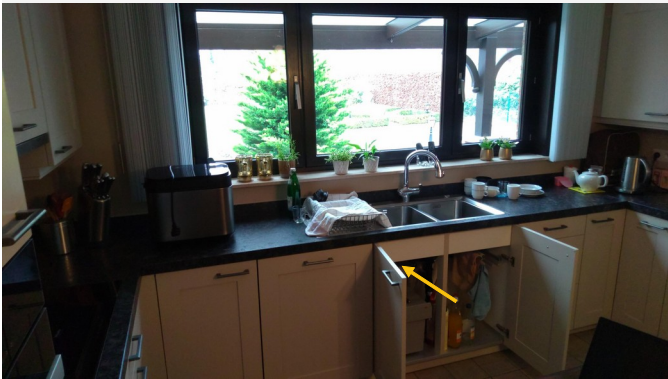
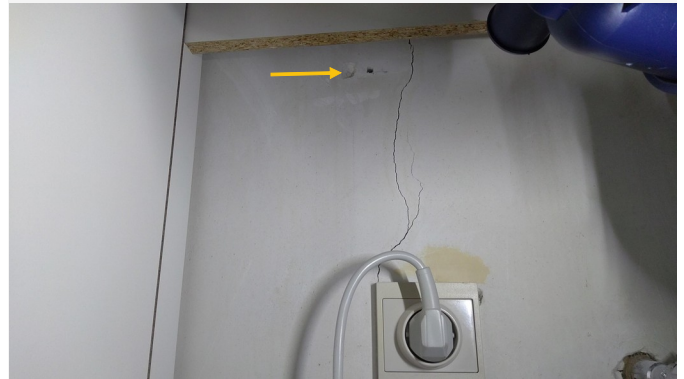
Fiche 10: Pleisterwerk muren

Geen asbest

#	Type	Referentie	Resultaat
10.1	Mengmonster	MM-01	Geen asbest
