# Asbestinventarisatetest

Gruitroderkiezel 227, 3960 Bree

Attestnummer : 20250817-000054.000

Uitgegeven op : 17.08.2025

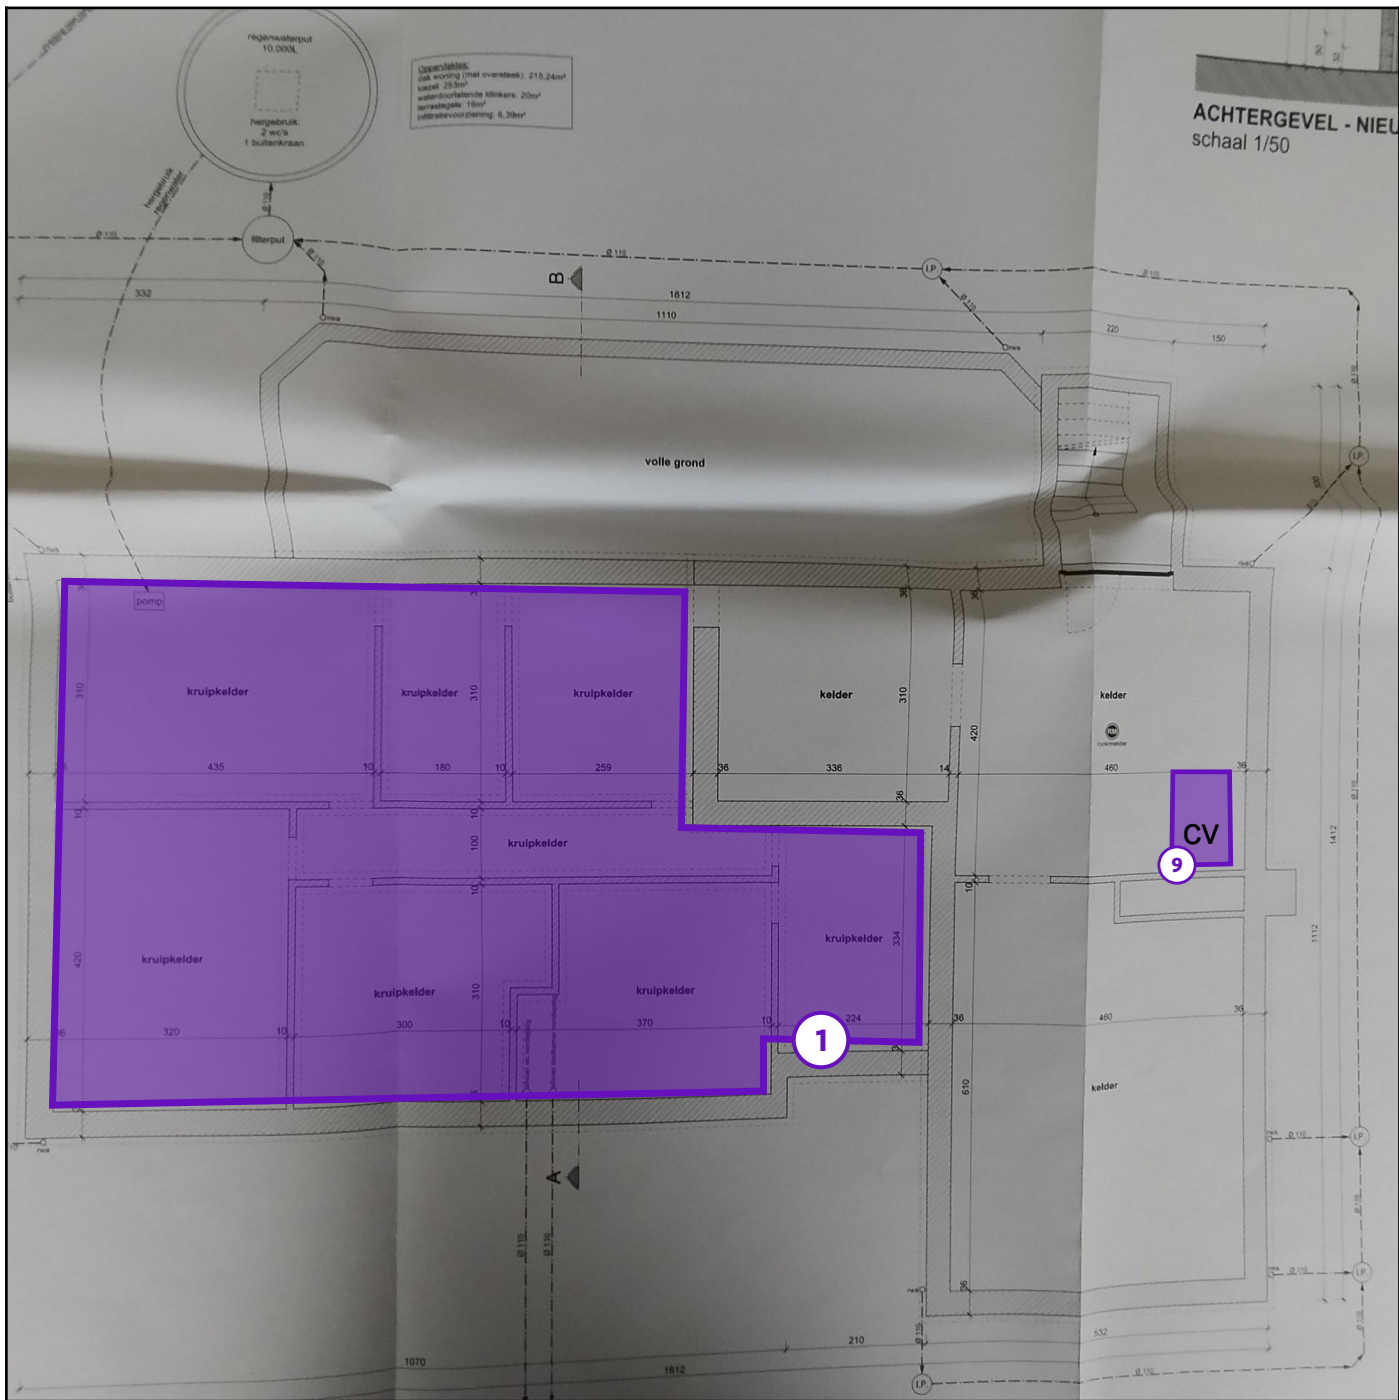
# Plan 1.9: Kelder : DIV

Beschrijving	Type	Actie
1. Kruipkelder	Beperking	-
9. HVAC-installatie: BROTJE HEIZUNG	Advies	-

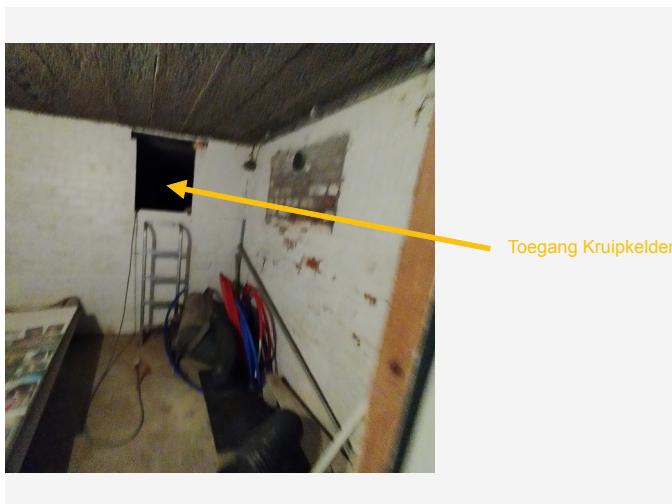
*Situeringfoto*

### Permanente beperking

**Reden:** de inspectieruimte is lager dan 1,5 m

**Uitleg van de asbestdeskundige:** In het inspectieprotocol behoort een ruimte lager dan 1,5 m niet tot het onderzoek,

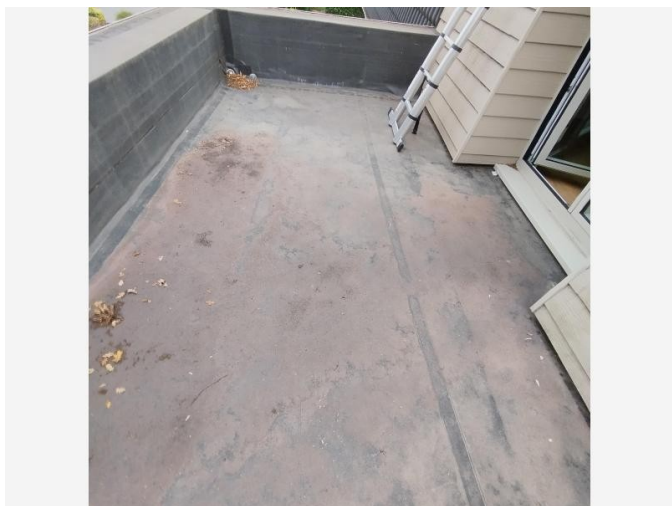
Vrije foto

Het Dak werd gecontroleerd, er werd visueel EPDM vastgesteld en wordt volgens expertise als niet asbestverdacht beschouwd.

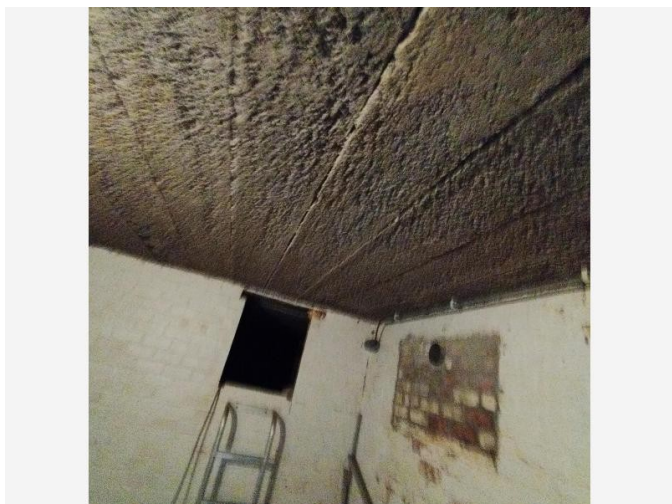
Vrije foto

De plafonds van de kelder betreft beton en word als Niet asbest-verdacht beschouwd.

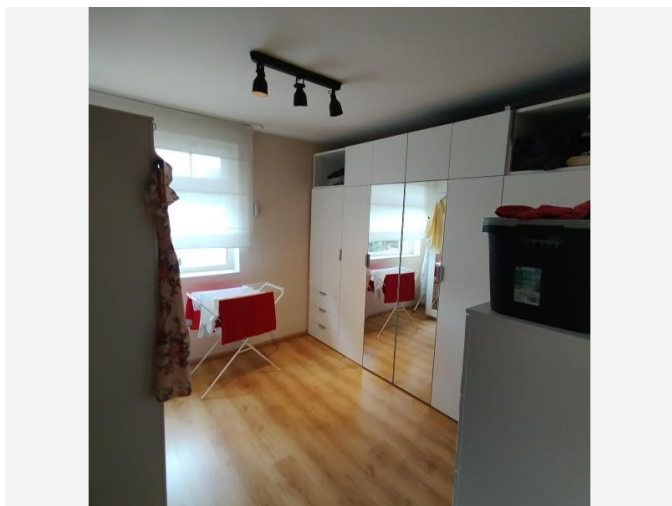
Vrije foto

Alle plafonds zijn afgewerkt in plaatmateriaal. Het is niet duidelijk of er pleisterwerk of verdacht materiaal aanwezig is achter deze valse plafonds, het is aangewezen om bijkomend onderzoek uit te voeren bij werken.

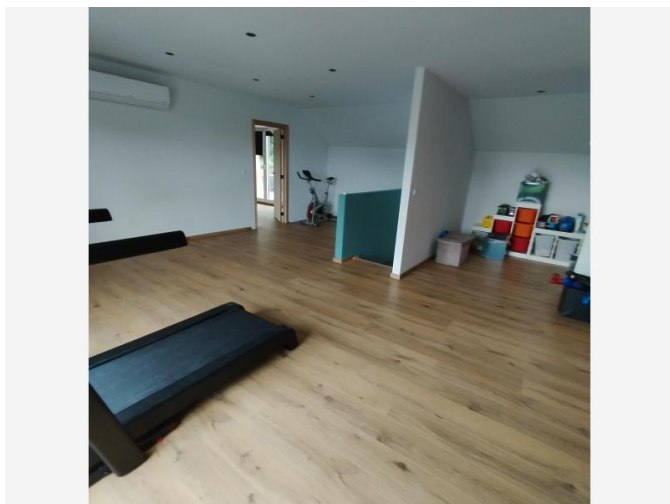
Vrije foto

Alle binnenwanden op V+1 zijn afgewerkt met vals plaatmateriaal .

Het is niet duidelijk of er verdacht pleisterwerk of ander materiaal aanwezig is achter deze valse wanden, het is aangewezen om bijkomend onderzoek uit te voeren bij werken.

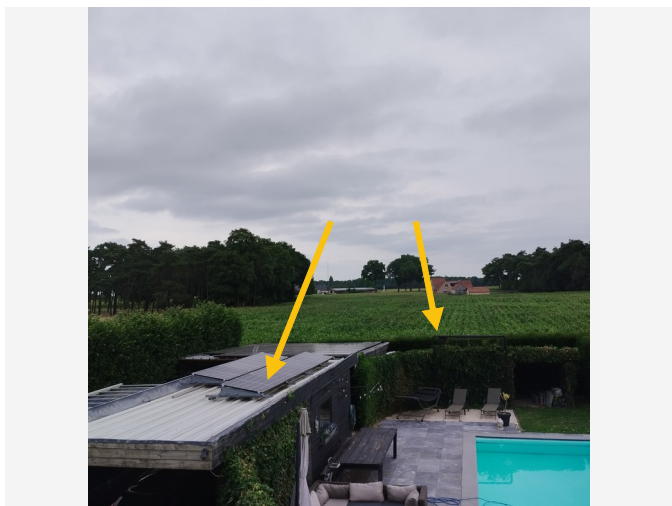
Vrije foto

Er werden geen asbest verdachte materialen aangetroffen tijdens de inspectie van de bijgebouwen/constructies.

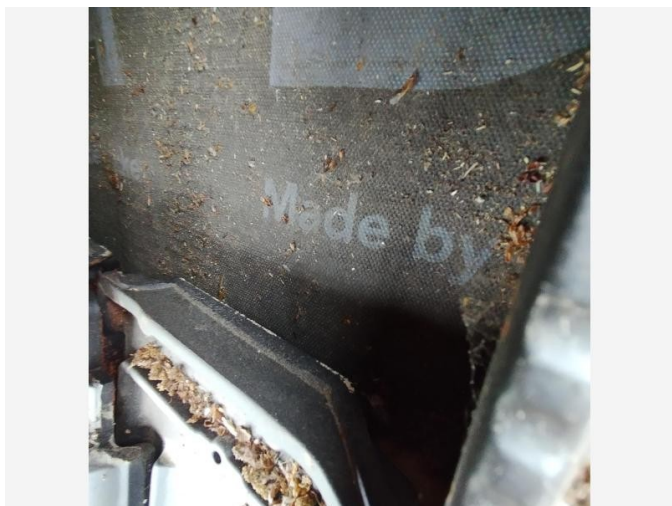
Vrije foto

Het dak werd gecontroleerd (optillen van een dakpan,) . Er is geen verdacht onderdak vastgesteld .

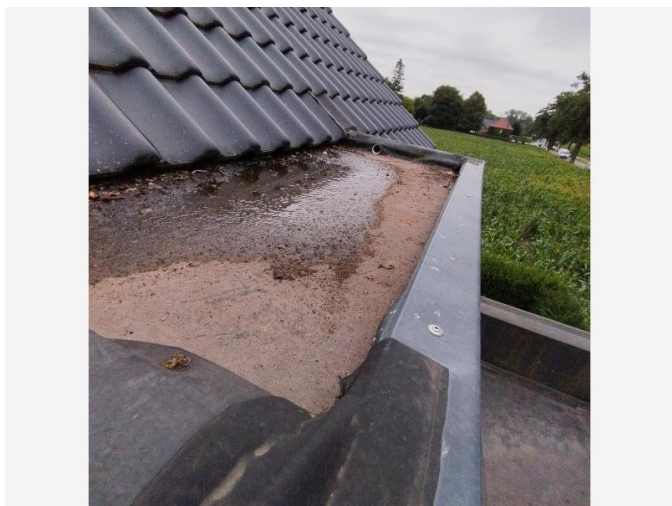
Vrije foto

Het dakkappel werden gecontroleerd, er werden visueel EPDM vastgesteld deze worden volgens expertise als niet verdacht beschouwd.

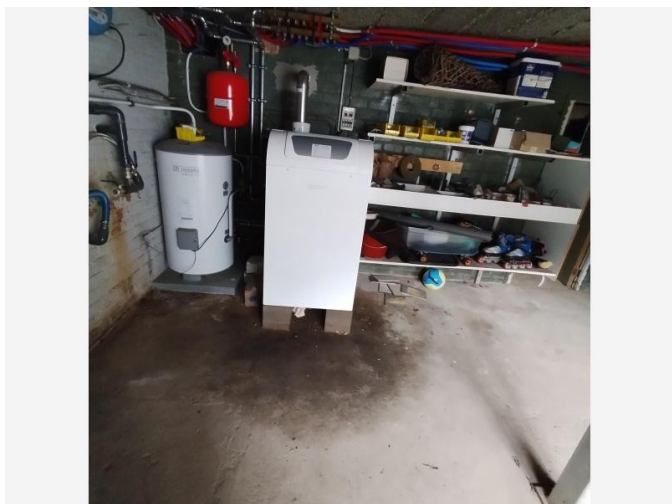
Vrije foto

De HVAC installatie van het merk BROTJE HEIZUNG is van het bouwjaar 2022 en is dus niet asbest-verdacht.

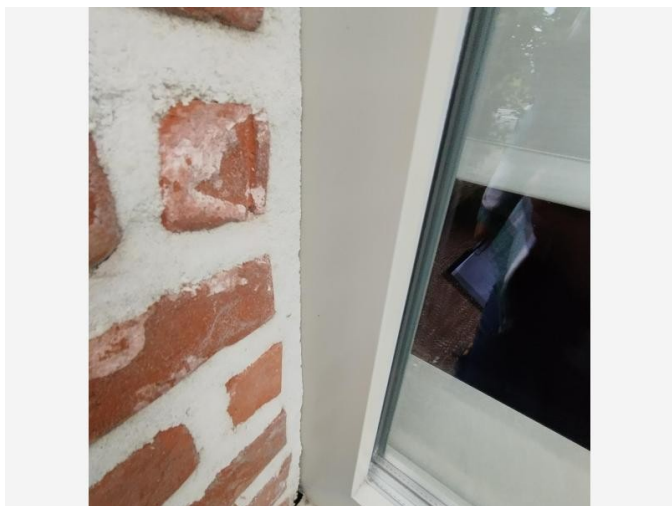
Vrije foto

De dichting werd gecontroleerd en als niet-asbesthoudend beschouwd.

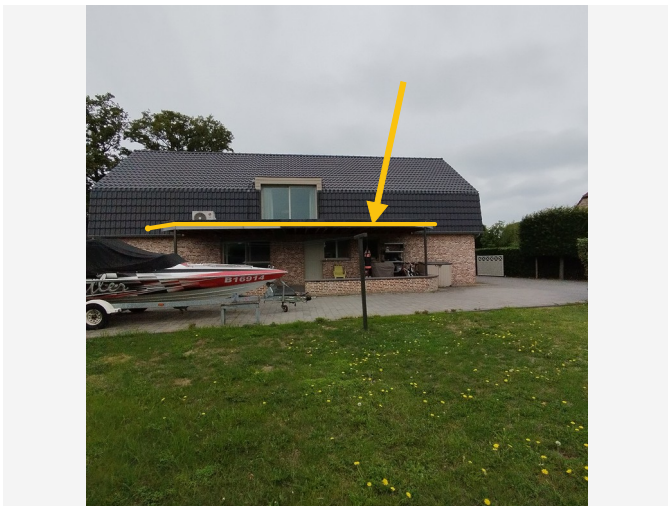
Vrije foto

Er werden geen asbest verdachte materialen aangetroffen tijdens de inspectie van Het afdak

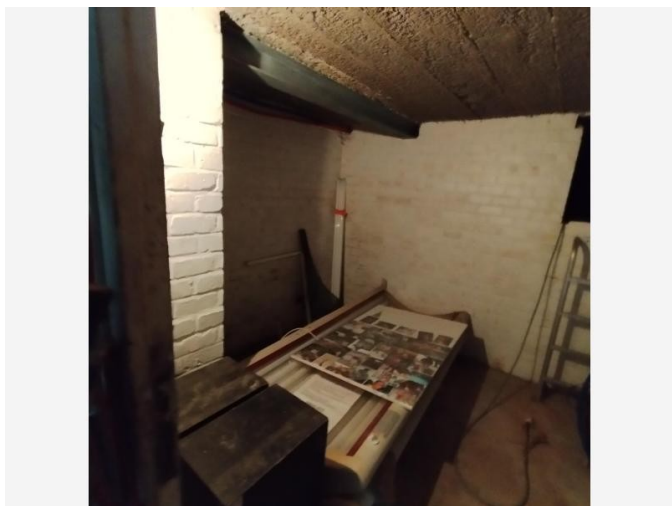
Vrije foto

De muren van de kelder zijn vervaardigd uit steen en zijn niet verdacht.

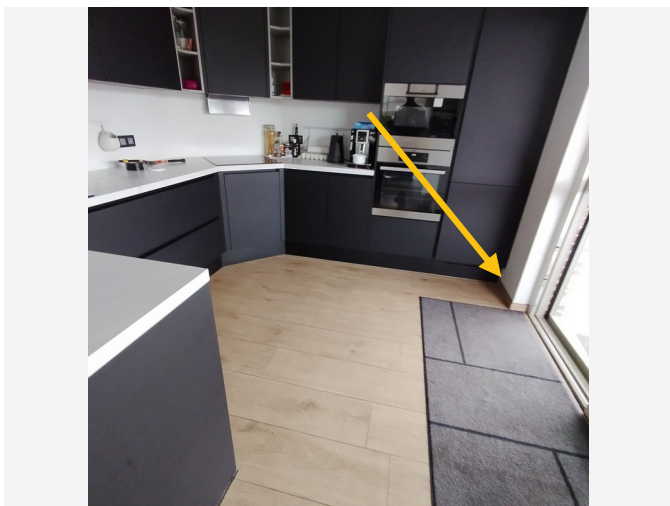
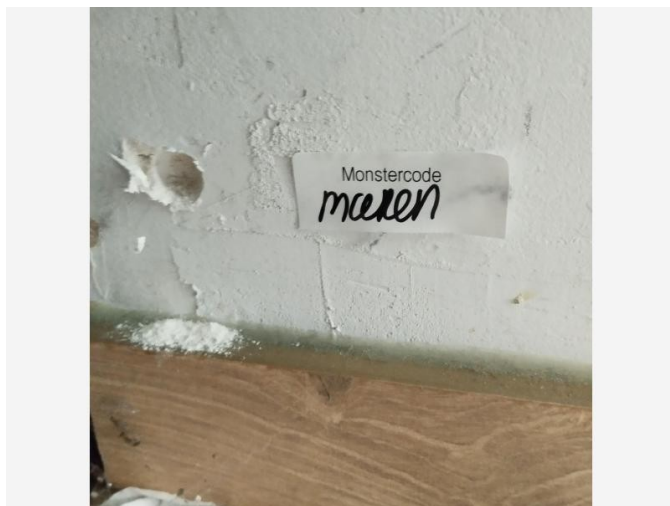
## Fiche 13: Muurpleister

Geen asbest

#	Type	Referentie	Resultaat
13.1	Mengmonster	Muren	Geen asbest

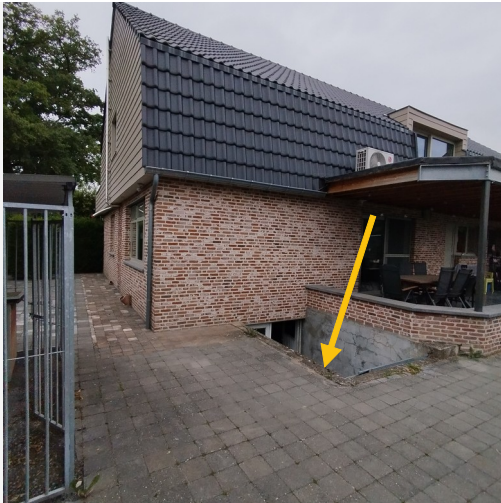
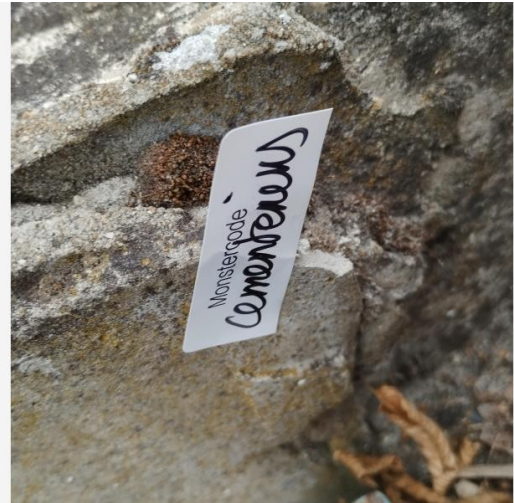
# Fiche 14: Cementering

Geen asbest

#	Type	Referentie	Resultaat
14.1	Mengmonster	Cementering	Geen asbest
