# Asbestinventarisatetest

Groenstraat 3, 3960 Bree

Attestnummer : **20260627-000047.000**

Uitgegeven op : **27.06.2026**

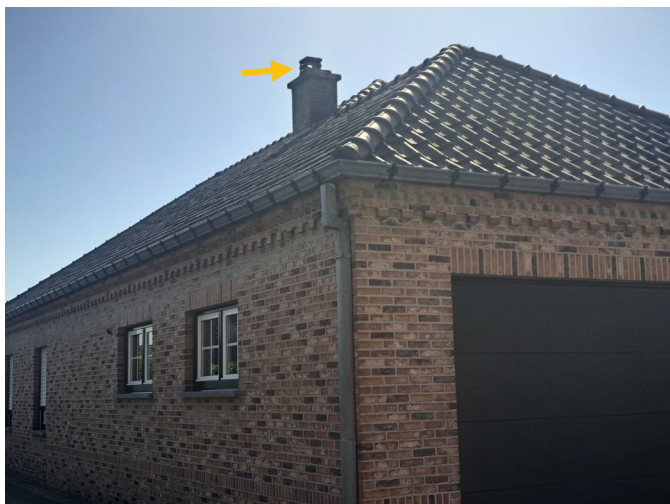
Situeringsfoto

**Reden:** Het te onderzoeken materiaal situeert zich hoger dan 3,50 m te rekenen vanaf een veilige ondergrond

**Uitleg van de asbestdeskundige:** Het rookgaskanaal is niet beoordeeld. Aan de binnenzijde is de kachel aangesloten. Aan de buitenzijde is het hoger dan 3,5 meter om de schoorsteen te inspecteren. Het is niet zichtbaar of er een asbestverdacht rookgaskanaal aanwezig is in de schoorsteen. Conform ons inspectieprotocol mogen wij een beperking inroepen voor hoogtes hoger dan 3,5 m. Indien men dit wil laten onderzoeken, dient er een nieuwe afspraak gemaakt te worden en moet er een hoogtewerker voorzien worden, evenals iemand die bevoegd is om deze te bedienen en eventueel een techniek die de al dan niet aanwezige schouwhoed kan afnemen en weer terugplaatsen.

| (Asbest)materiaal | Rookgaskanaal |
| Karakterisatie | Asbest (verdacht) |

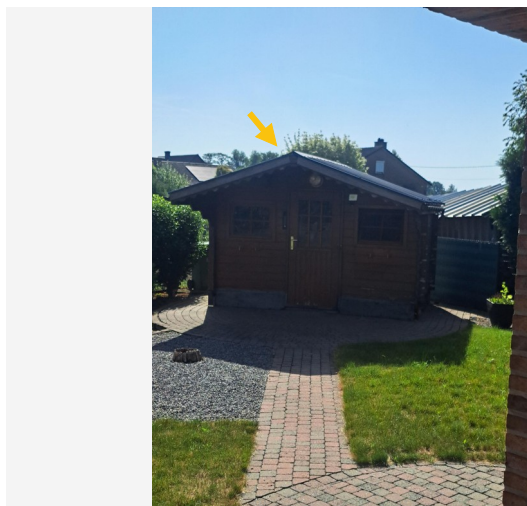
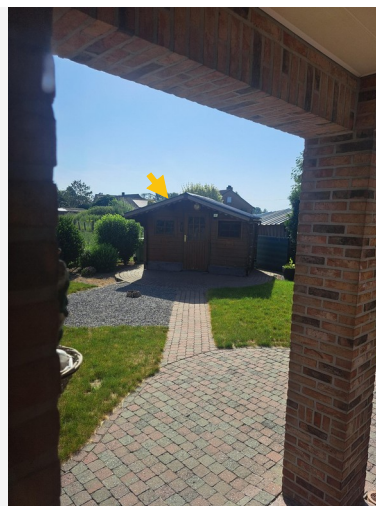
## Informatie over een niet-asbestverdacht materiaal

| Basis voor advies | De asbestdeskundige beoordeelt het materiaal als niet-asbestverdacht. |

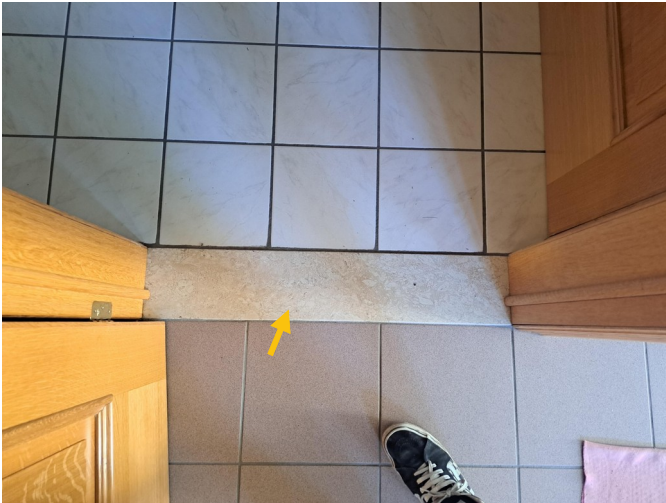
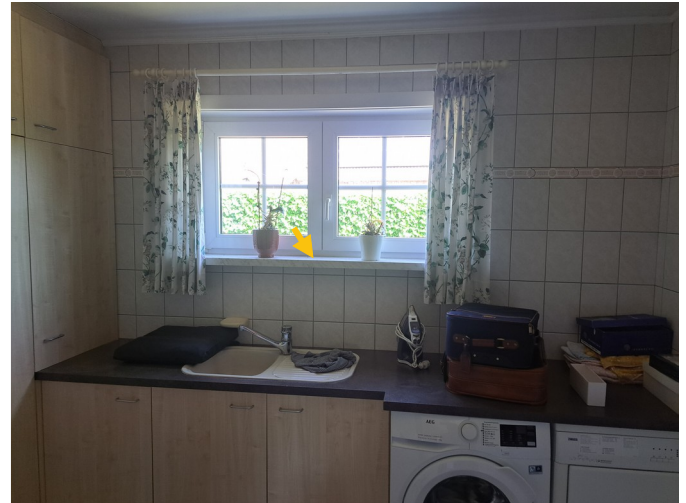
### Informatie over een niet-asbestverdacht materiaal

| Basis voor advies | De asbestdeskundige beoordeelt het materiaal als niet-asbestverdacht. |

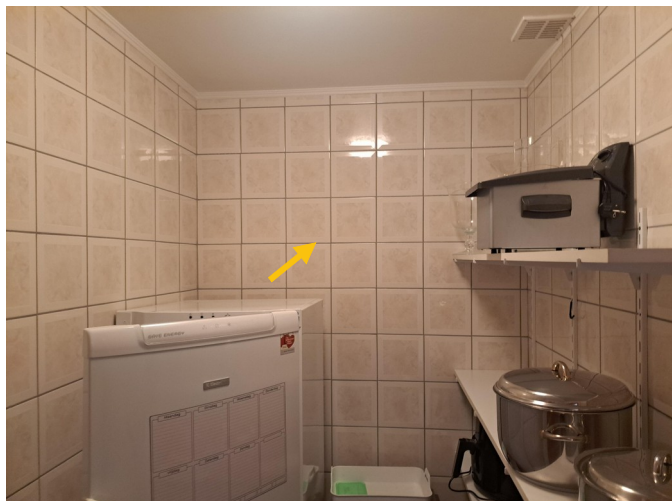
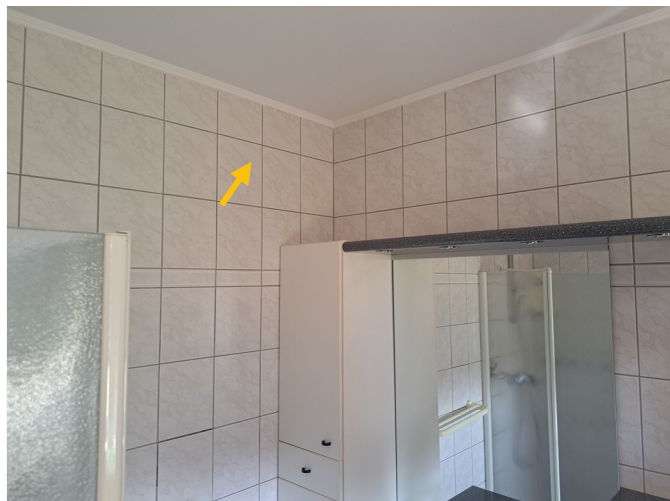
## Fiche 4: eventuele tegellijm achter wandtegels badkamer en wc en keuken

### Informatie over een materiaal dat de asbestdeskundige niet kan waarnemen of vaststellen

| Basis voor advies | Beoordeling op basis van expertise, zonder een vaststelling door de asbestdeskundige. |

als later blijkt dat er tegellijm achter zit bij verwijdering , best eerts laten testen dan

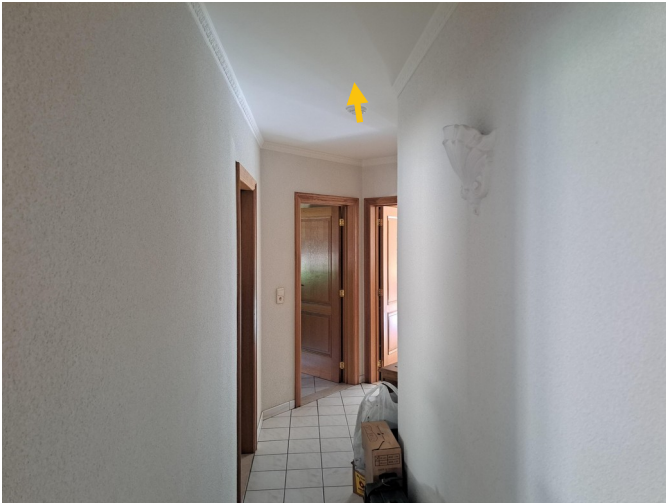
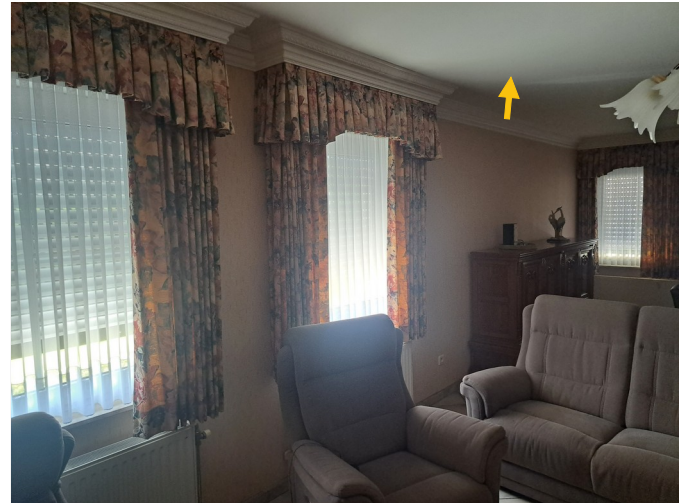
## Fiche 5: Pleisterwerk plafonds

Geen asbest

| # | Type | Referentie | Resultaat |
|---|---|---|---|
| 5.1 | Mengmonster | g1942 | Geen asbest |

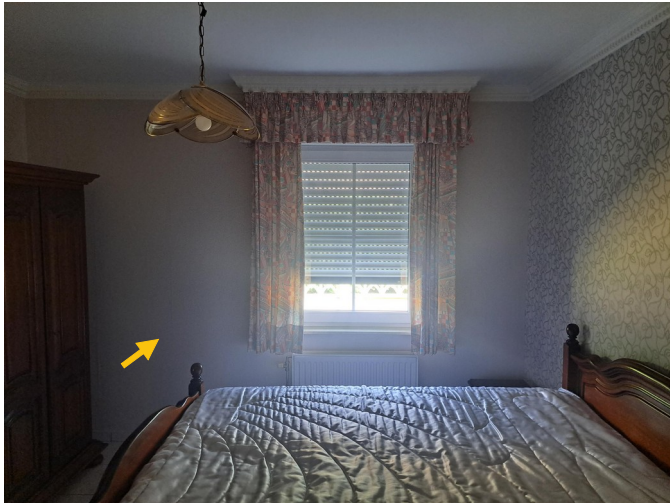
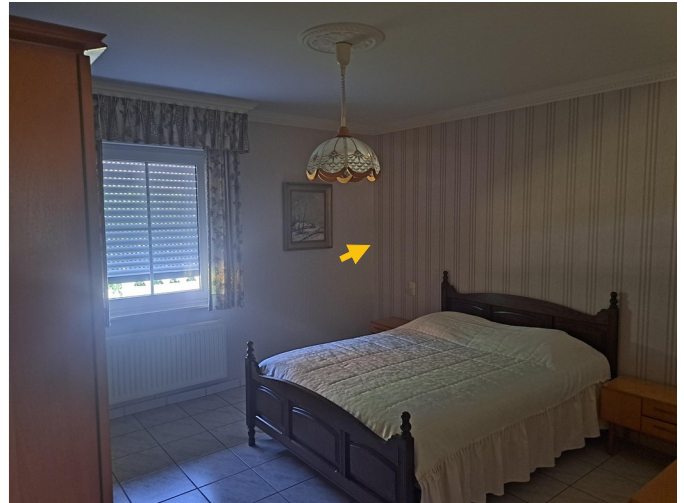
## Fiche 6: pleister wanden

Geen asbest

| # | Type | Referentie | Resultaat |
|---|---|---|---|
| 6.1 | Mengmonster | g1941 | Geen asbest |

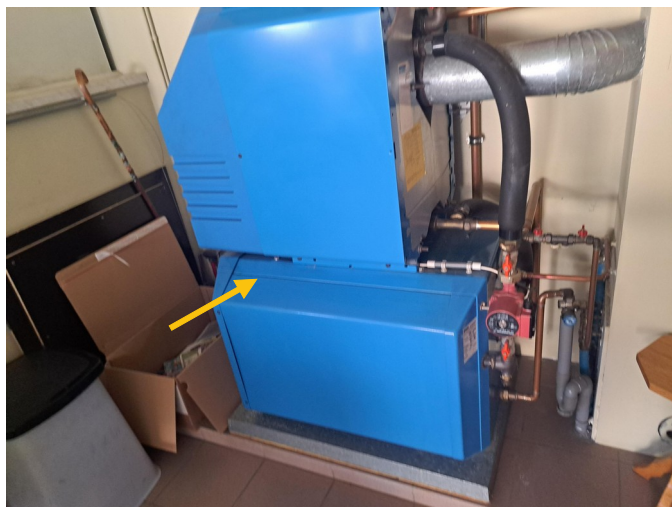
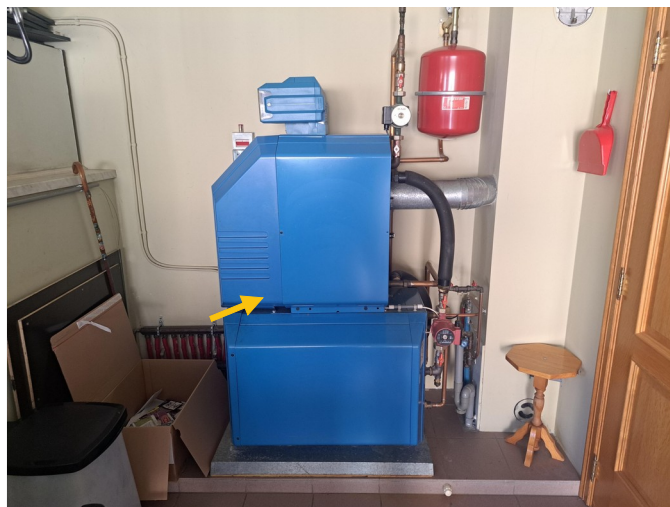
### Fiche 7: CV-brander (niet verdacht)

| Beschrijving | Notitie | Terug te vinden op plannen |
|---|---|---|
| Fiche 7: CV-brander (niet verdacht) | De CV-brander bevat geen asbestverdachte materialen. | Plan 1.1: nv0 |

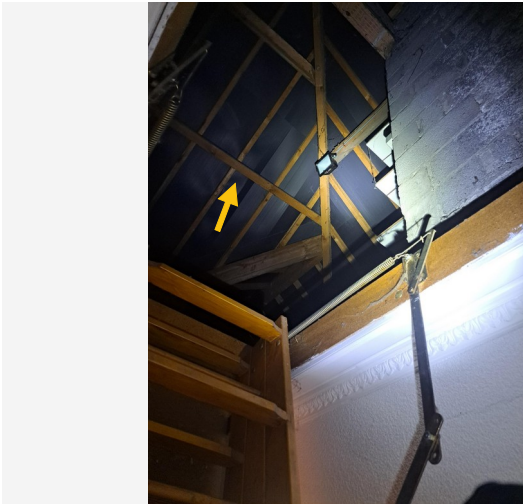
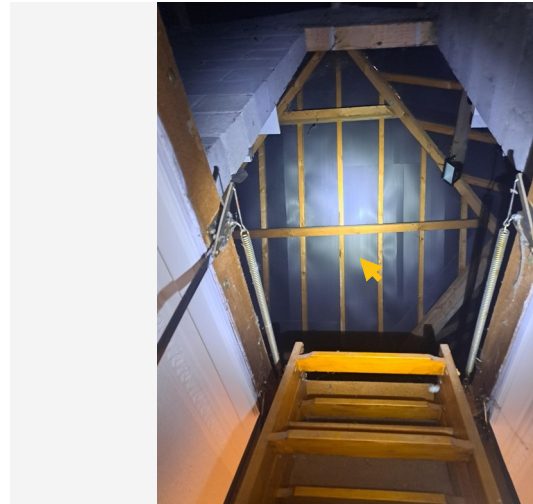
## Fiche 8: Onderdak van de woning is uit doek

| Beschrijving | Notitie | Terug te vinden op plannen |
|---|---|---|
| Fiche 8: Onderdak van de woning is uit doek | biplexfolie | Plan 1.2: zolder |

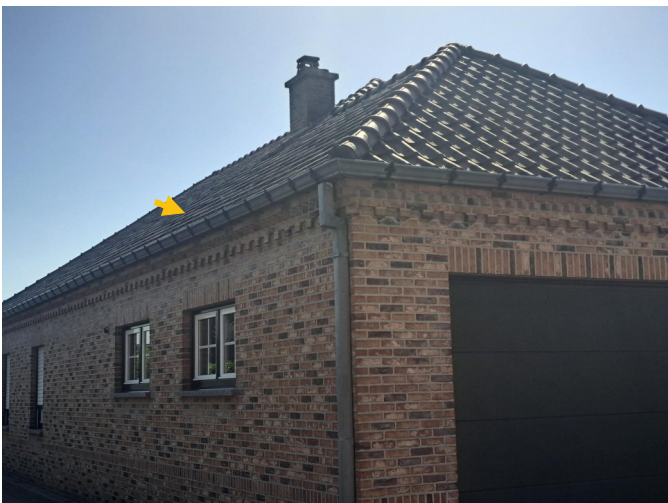
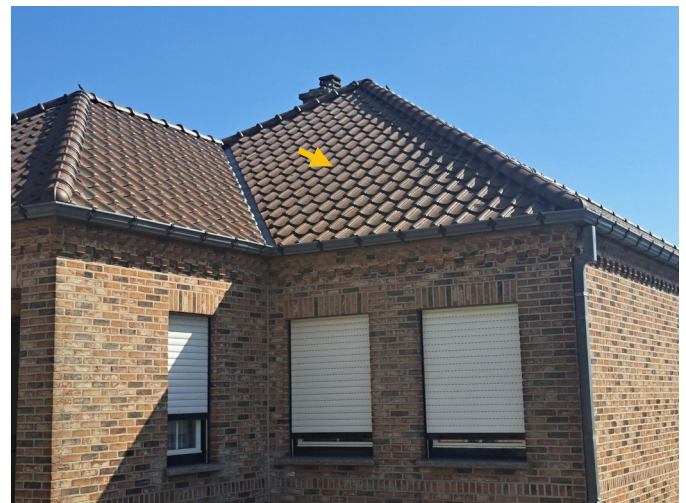
## Fiche 10: Dakbedekking in dakpannen (niet verdacht)

| Beschrijving | Notitie | Terug te vinden op plannen |
|---|---|---|
| Fiche 10: Dakbedekking in dakpannen (niet verdacht) | De dakbedekking is niet-asbestverdacht. | Plan 1.3: dakenplan |
