Asbestinventarisatetest

Nedergemlaan 23, 1980 Zemst

Attestnummer : 20240709-000408.000

Uitgegeven op : 09.07.2024

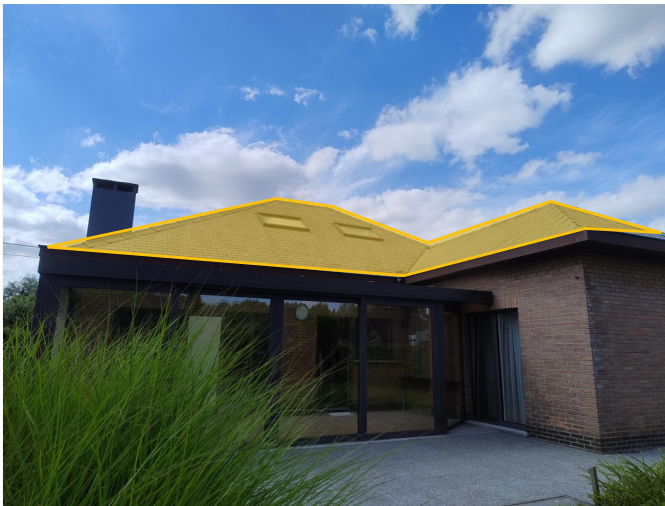
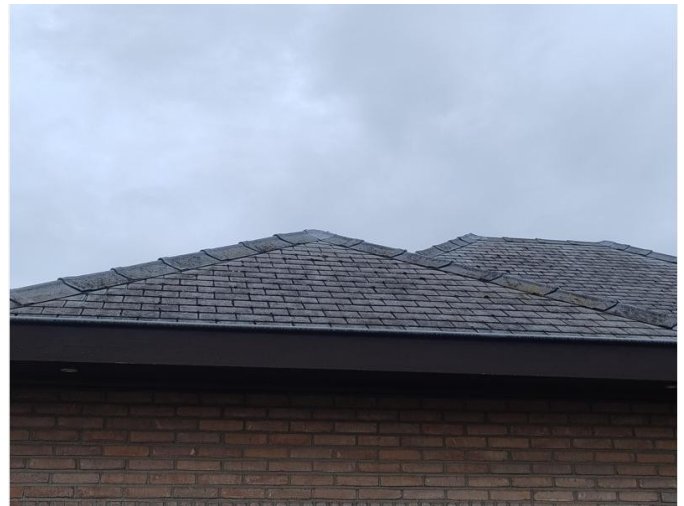
Eindbeoordeling materiaalrisico	Verhoogd materiaalrisico en/of verhoogde kans op vezelvrijgave
---------------------------------	--

Gebondenheid	Categorie 1: hechtgebonden in oorsprong
Asbestsoort (vezeltype)	Crocidoliet aanwezig
Asbestconcentratie	Laag (< 50%)
Afschermingsgraad van het gehele materiaal	Geheel of deels vrij aan de buitenlucht
Toestand van het materiaal	Matig beschadigd, matig verweerd

Beschrijving	Dak woning
Omgeving	Buiten
Primaire drager	Schuin dak
Asbestmateriaal	Dak- en gevelbekleding - Lei, shingle
Bindmiddel van asbestmateriaal	Cement
Gebondenheid op basis van bindmiddel	Hecht
Hoeveelheid (oppervlakte - aantal)	<ul style="list-style-type: none">• 175,00 m² - 1 stuk
Totale oppervlakte	175,00 m ²
Eenvoudig bereikbaar	Ja
Bevestigingswijze	<ul style="list-style-type: none">• Genageld, geniet
Identificatiemethode	Vaststelling zonder monstername
Destructieve handeling voor identificatie	Nee

Verwijderen

- Zorg voor een veilig beheer. Vermijd het beschadigen van het asbestmateriaal. Controleer de toestand jaarlijks op wijzigingen.

- Eenvoudige handelingen: mag via doe-het-zelf of door werknemer(s) met opleidingsattest eenvoudige handelingen
Bij vernieuwing dak met de nodige voorzorgen te verwijderen door gekwalificeerd personeel.

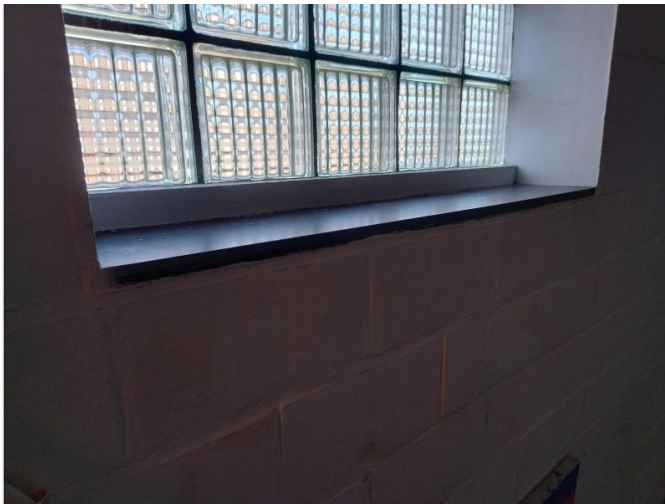
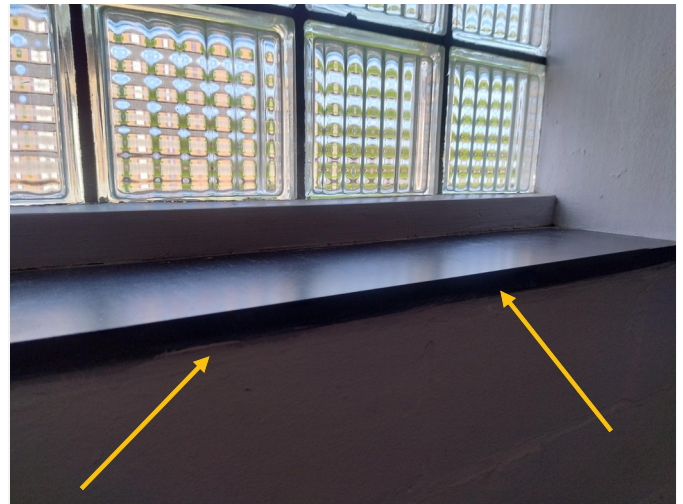
Eindbeoordeling materiaalrisico	Laag materiaalrisico en/of verlaagde kans op vezelvrijgave
---------------------------------	--

Gebondenheid	Categorie 1: hechtgebonden in oorsprong
Asbestsoort (vezeltype)	Crocidoliet aanwezig
Asbestconcentratie	Laag (< 50%)
Afschermingsgraad van het gehele materiaal	Geheel of deels (ook) vrij aan de binnenlucht
Toestand van het materiaal	Onbeschadigd, niet verweerd

Beschrijving	Venstertablet
Omgeving	Binnen
Primaire drager	Wandopening verticaal (raam, deur, ...)
Asbestmateriaal	Plaat, paneel, tablet - Type Massal
Bindmiddel van asbestmateriaal	Cement
Gebondenheid op basis van bindmiddel	Hecht
Hoeveelheid (oppervlakte - dikte - aantal)	• 0,60 m ² - 1,00 cm - 1 stuk
Totaal volume	0,006 m ³
Eenvoudig bereikbaar	Ja
Bevestigingswijze	• Verlijmd, ingegoten, versmeerd
Identificatiemethode	Vaststelling zonder monsternamen
Destructieve handeling voor identificatie	Nee
Opmerking	Venstertablet in garage en ruimte erachter

Zorgvuldig beheren

- Zorg voor een veilig beheer. Vermijd het beschadigen van het asbestmateriaal. Controleer de toestand jaarlijks op wijzigingen.

- Eenvoudige handelingen: mag via doe-het-zelf of door werknemer(s) met opleidingsattest eenvoudige handelingen
Bij aanpassing of verwijdering de nodige voorzorgen moeten genomen worden. Niet stuk slagen!!!

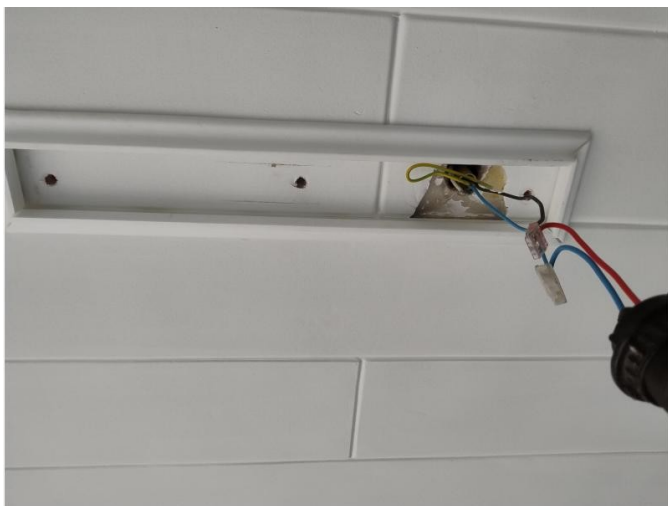
Vrije foto

De plafonds bestaan uit gipskartonplaten of niet-pleisterhoudende materialen. Stalen werden dan ook niet genomen.

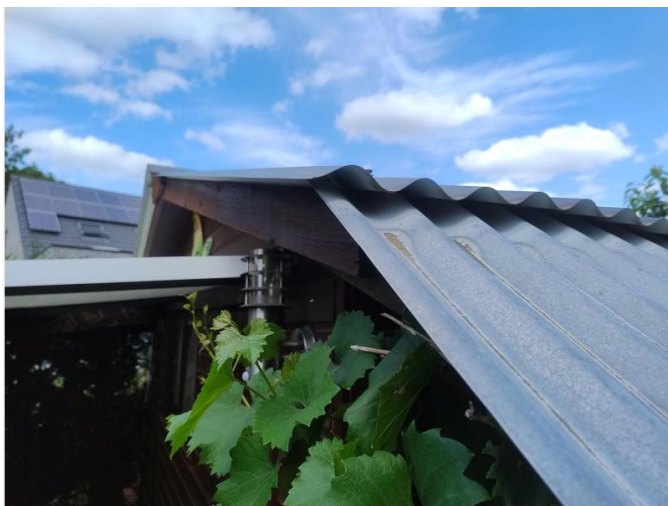
Vrije foto

Het dak van het tuinhuis werd vernieuwd en bestaat uit stalen elementen

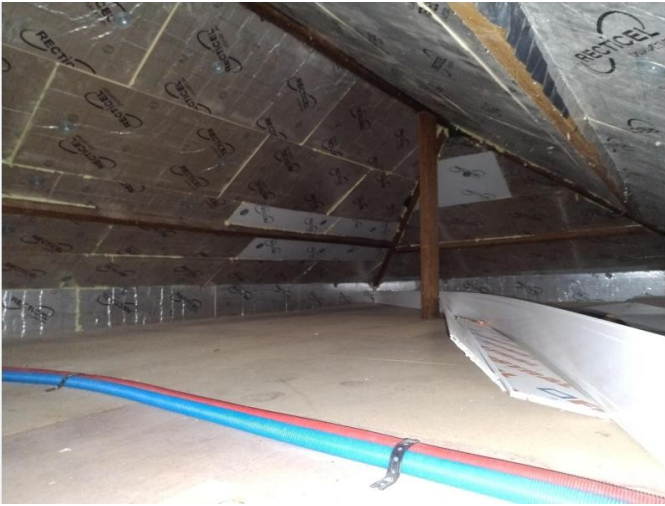
Vrije foto

Het onderdak kon niet worden onderzocht omdat de leien niet konden worden losgemaakt en de onderkant ofwel afgewerkt is met gipsplaten of met isolatie. Mogelijk werd er een onderdak met asbest gebruikt. Bij renovatie verder te bekijken.

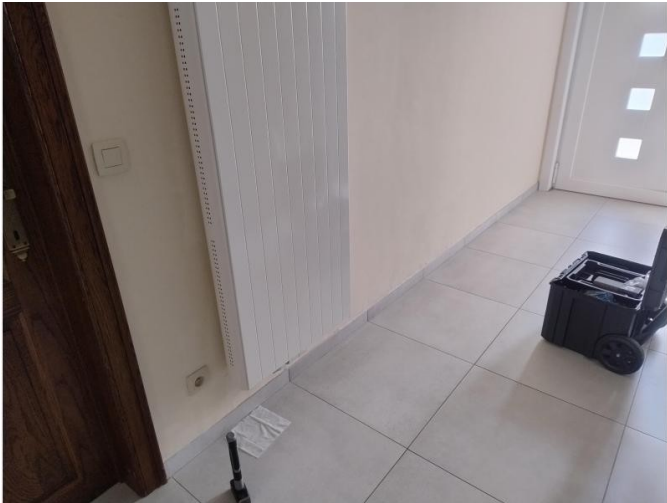
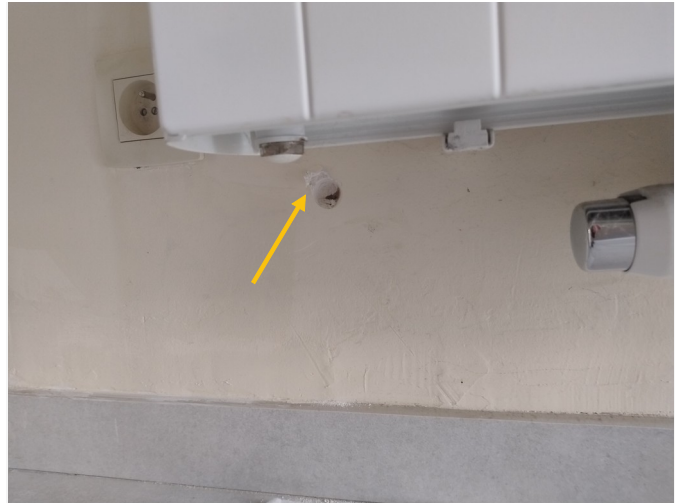
Fiche 6: Mengmonster Muren

Geen asbest

#	Type	Referentie	Resultaat
6.1	Mengmonster	NEEP 1 MM	Geen asbest
