Asbestinventarisatetest

Broekstraat 5, 1840 Londerzeel

Attestnummer : 20240924-000175.000

Uitgegeven op : 24.09.2024

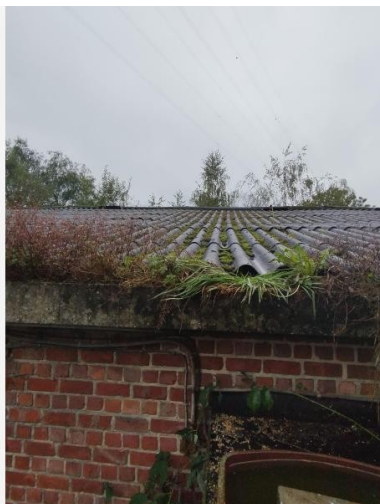
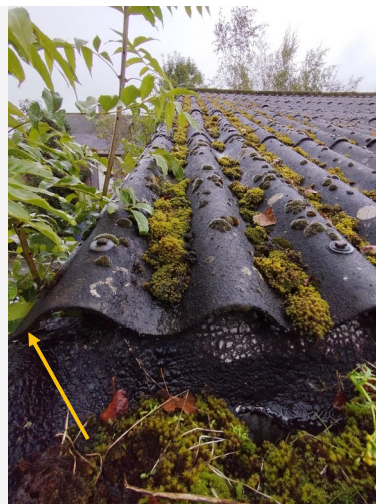
Het asbestmateriaal valt onder de mijlpaal van 2034.

Eindbeoordeling materiaalrisico	Hoog materiaalrisico en/of hoge kans op vezelvrijgave
---------------------------------	---

Gebondenheid	Categorie 1: hechtgebonden in oorsprong
Asbestsoort (vezeltype)	Crocidoliet aanwezig
Asbestconcentratie	Laag (< 50%)
Afschermingsgraad van het gehele materiaal	Geheel of deels (ook) vrij aan de binnenlucht
Toestand van het materiaal	Matig beschadigd, matig verweerd

#	Type	Referentie	Resultaat
1.1	Puntmonster	002	Crocidoliet, Chrysotiel

Beschrijving	golfplaten
Omgeving	Grenst aan binnen- en buitenlucht
Primaire drager	Schuin dak
Asbestmateriaal	Dak- en gevelbekleding - Golfplaat
Bindmiddel van asbestmateriaal	Cement
Gebondenheid op basis van bindmiddel	Hecht
Hoeveelheid (oppervlakte - aantal)	<ul style="list-style-type: none">• 370,00 m² - 1 stuk• 320,00 m² - 1 stuk• 400,00 m² - 1 stuk
Totale oppervlakte	1.090,00 m ²
Eenvoudig bereikbaar	Ja
Bevestigingswijze	<ul style="list-style-type: none">• Geschroefd
Identificatiemethode	Vaststelling met monsternamen
Destructieve handeling voor identificatie	Nee
Opmerking	<p>Golfplaten zijn identiek op elke constructie.</p> <p>Er werd een staal genomen aan een uitstekend stuk waardoor de waterdichtheid van de dakbedekking niet in het gedrang komt.</p> <p>De vermelde oppervlaktes, diktes en volumes betreffen een berekende schatting. Er worden geen rechten verleend aan deze oppervlaktes/diktes/volumes.</p>

- Verwijder dit asbestmateriaal zo snel mogelijk. Volg de toestand goed op.
- Hemelwater dat afspoelt van asbestcement daken of gevels kan asbestdeeltjes bevatten. Gebruik het enkel voor gesloten circuits (bv. spoelen toiletten). Reinig na het vervangen van het dak of de gevel de dakgoten en regenwaterput of -ton om asbesthoudend sediment of slib te verwijderen

- Eenvoudige handelingen: mag via doe-het-zelf of door werknemer(s) met opleidingsattest eenvoudige handelingen
Dragen van de nodige beschermingsmiddelen (mondmasker ffp3, handschoenen, tyvec). Indien mogelijk de ondervloer afdekken, golfplaten voorzichtig verwijderen, extra fixeren, niet breken, niet gooien, onmiddellijk verpakken of voorzichtig in container met asbest bag plaatsen. Indien golfplaten in slechte staat zijn en kans bestaat op breken: Eenvoudige handeling opgeleid personeel, alle werknemer(s) moeten wel beschikken over een opleidingsattest eenvoudige handelingen 8u

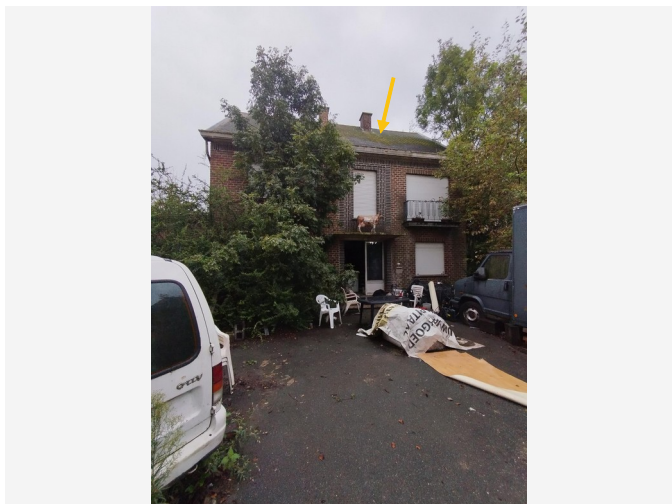
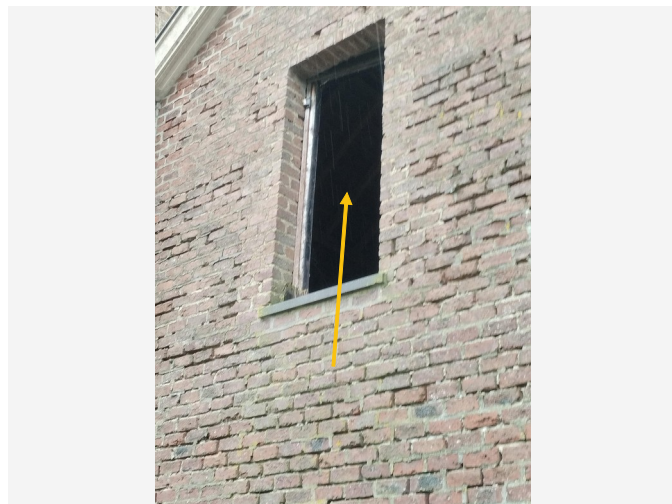
Het asbestmateriaal valt onder de mijlpaal van 2034.

Eindbeoordeling materiaalarisico	Hoog materiaalarisico en/of hoge kans op vezelvrijgave
Opmerking	mosgroei

Gebondenheid	Categorie 1: hechtgebonden in oorsprong
Asbestsoort (vezeltype)	Crocidoliet aanwezig
Asbestconcentratie	Laag (< 50%)
Afschermingsgraad van het gehele materiaal	Geheel of deels (ook) vrij aan de binnenlucht
Toestand van het materiaal	Matig beschadigd, matig verweerd

Beschrijving	dakleien
Omgeving	Grenst aan binnen- en buitenlucht
Primaire drager	Schuin dak
Asbestmateriaal	Dak- en gevelbekleding - Lei, shingle
Bindmiddel van asbestmateriaal	Cement
Gebondenheid op basis van bindmiddel	Hecht
Hoeveelheid (oppervlakte - aantal)	<ul style="list-style-type: none">• 120,00 m² - 1 stuk
Totale oppervlakte	120,00 m ²
Eenvoudig bereikbaar	Ja
Bevestigingswijze	<ul style="list-style-type: none">• Genageld, geniet
Identificatiemethode	Vaststelling zonder monstername
Destructieve handeling voor identificatie	Nee
Opmerking	<p>De leien zijn visueel en volgens expertise als asbestverdacht beschouwd. De vermelde oppervlaktes, diktes en volumes betreffen een beredeneerde schatting. Er worden geen rechten verleend aan deze oppervlaktes/diktes/volumes.</p> <p>Wegens beperking "materiaal in opslag" is het niet mogelijk geweest de leien te bemonsteren.</p>

- Verwijder dit asbestmateriaal zo snel mogelijk. Volg de toestand goed op.
- Hemelwater dat afspoelt van asbestcement daken of gevels kan asbestdeeltjes bevatten. Gebruik het enkel voor gesloten circuits (bv. spoelen toiletten). Reinig na het vervangen van het dak of de gevel de dakgoten en regenwaterput of -ton om asbesthoudend sediment of slib te verwijderen
- Voer bijkomende staalname(s) uit.

- Eenvoudige handelingen: mag via doe-het-zelf of door werknemer(s) met opleidingsattest eenvoudige handelingen
Dragen van de nodige beschermingsmiddelen (mondmasker ffp3, handschoenen, tyvec). Indien mogelijk de ondervloer afdekken, leien voorzichtig verwijderen, extra fixeren, niet breken, niet gooien, onmiddellijk verpakken of voorzichtig in container met asbest bag plaatsen.

Indien leien in slechte staat zijn en kans bestaat op breken: Eenvoudige handeling opgeleid personeel, alle werknemer(s) moeten wel beschikken over een opleidingsattest eenvoudige handelingen 8u

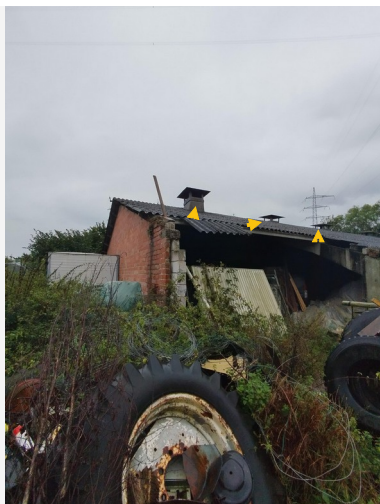
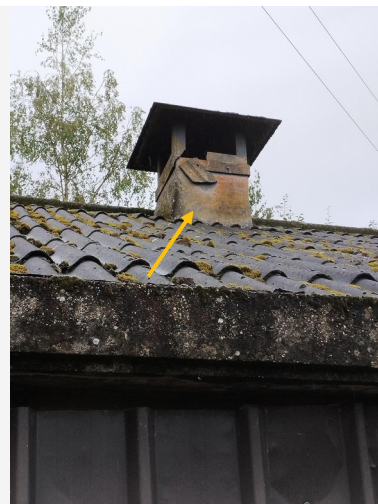
Het asbestmateriaal valt onder de mijlpaal van 2040.

Eindbeoordeling materiaalrisico	Hoog materiaalrisico en/of hoge kans op vezelvrijgave
---------------------------------	---

Gebondenheid	Categorie 1: hechtgebonden in oorsprong
Asbestsoort (vezeltype)	Crocidoliet aanwezig
Asbestconcentratie	Laag (< 50%)
Afschermingsgraad van het gehele materiaal	Geheel of deels (ook) vrij aan binnenluchtstromen
Toestand van het materiaal	Matig beschadigd, matig verweerd

Beschrijving	Verluchtingkokers (stallen)
Omgeving	Buiten
Primaire drager	HVAC infrastructuur en uitrusting
Asbestmateriaal	Buis, koker, leiding, pijp, doorvoer
Bindmiddel van asbestmateriaal	Cement
Gebondenheid op basis van bindmiddel	Hecht
Hoeveelheid (lengte - omtrek - dikte - aantal)	<ul style="list-style-type: none">• 1,00 m - 200,00 cm - 1,00 cm - 1 stuk
Totaal volume	0,02 m ³
Eenvoudig bereikbaar	Ja
Bevestigingswijze	<ul style="list-style-type: none">• Verlijmd, ingegoten, versmeerd
Identificatiemethode	Vaststelling zonder monstername
Destructieve handeling voor identificatie	Nee
Opmerking	De vermelde oppervlaktes, diktes, gewichten en volumes betreffen een beredeneerde schatting. Er worden geen rechten verleend aan deze oppervlaktes/diktes/volumes.

- Zorg voor een veilig beheer. Vermijd het beschadigen van het asbestmateriaal. Controleer de toestand jaarlijks op wijzigingen.
- Voer bijkomende staalname(s) uit.

- Eenvoudige handelingen: mag via doe-het-zelf of door werknemer(s) met opleidingsattest eenvoudige handelingen
De kokers kunnen voorzichtig losgebeiteld worden, extra bevochtigen om stof te voorkomen + dragen van de nodige beschermingsmiddelen (mondmasker ffp3, handschoenen, tyvec) Bij de gemeente/containerpark afsluitzakken halen om dubbel in te pakken en af te voeren naar het containerpark als hechtgebonden asbestafval.

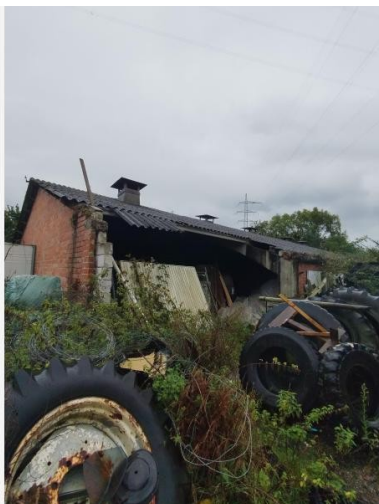
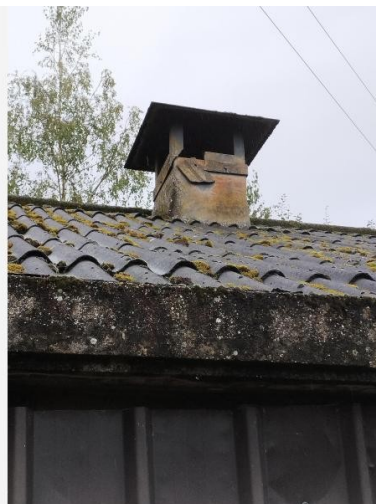
Het asbestmateriaal valt onder de mijlpaal van 2034.

Eindbeoordeling materiaalrisico	Hoog materiaalrisico en/of hoge kans op vezelvrijgave
---------------------------------	---

Gebondenheid	Categorie 1: hechtgebonden in oorsprong
Asbestsoort (vezeltype)	Crocidoliet aanwezig
Asbestconcentratie	Laag (< 50%)
Afschermingsgraad van het gehele materiaal	Geheel of deels (ook) vrij aan binnenluchtstromen
Toestand van het materiaal	Matig beschadigd, matig verweerd

Beschrijving	schouwhoed
Omgeving	Buiten
Primaire drager	HVAC infrastructuur en uitrusting
Asbestmateriaal	Schouwhoed, ventilatiekap (anti-windval)
Bindmiddel van asbestmateriaal	Cement
Gebondenheid op basis van bindmiddel	Hecht
Hoeveelheid (gewicht - aantal)	<ul style="list-style-type: none">• 30,00 kg - 5 stuks
Totaal gewicht	150,00 kg
Eenvoudig bereikbaar	Ja
Bevestigingswijze	<ul style="list-style-type: none">• Geklemd• Geschroefd
Identificatiemethode	Vaststelling zonder monstername
Destructieve handeling voor identificatie	Nee
Opmerking	De vermelde oppervlaktes, diktes, gewichten en volumes betreffen een beredeneerde schatting. Er worden geen rechten verleend aan deze oppervlaktes/diktes/volumes.

- Verwijder dit asbestmateriaal zo snel mogelijk. Volg de toestand goed op.
- Voer bijkomende staalname(s) uit.

- Eenvoudige handelingen: mag via doe-het-zelf of door werknemer(s) met opleidingsattest eenvoudige handelingen
De schouwhoed kan voorzichtig losgebeiteld worden, extra bevochtigen om stof te voorkomen + dragen van de nodige beschermingsmiddelen (mondmasker ffp3, handschoenen, tyvec) Bij de gemeente/containerpark afsluitzakken halen om dubbel in te pakken en af te voeren naar het containerpark als hechtgebonden asbestafval.

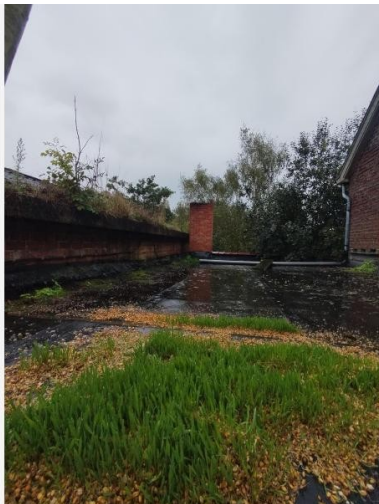
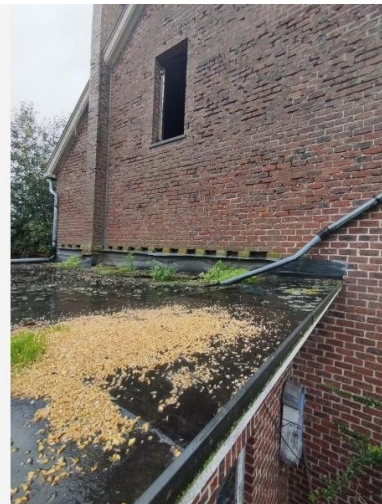
Het asbestmateriaal valt onder de mijlpaal van 2040.

Eindbeoordeling materiaalrisico	Laag materiaalrisico en/of verlaagde kans op vezelvrijgave
---------------------------------	--

Gebondenheid	Categorie 1: hechtgebonden in oorsprong
Asbestsoort (vezeltype)	Alleen chrysotiel
Asbestconcentratie	Laag (< 50%)
Afschermingsgraad van het gehele materiaal	Geheel of deels vrij aan de buitenlucht
Toestand van het materiaal	Licht beschadigd, licht verweerd. Intact calciumsilicaatmateriaal of categorie III 'gebondenheid'

Beschrijving	bitumen plat dak
Omgeving	Buiten
Primaire drager	Plat dak
Asbestmateriaal	Dak- en gevelbekleding - Roofing
Bindmiddel van asbestmateriaal	Bitumen (roofing, teer, asfalt)
Gebondenheid op basis van bindmiddel	Hecht
Hoeveelheid (oppervlakte - aantal)	<ul style="list-style-type: none"> • 45,00 m² - 1 stuk
Totale oppervlakte	45,00 m ²
Eenvoudig bereikbaar	Ja
Bevestigingswijze	<ul style="list-style-type: none"> • Verlijmd, ingegoten, versmeerd
Identificatiemethode	<p>Vaststelling zonder monstername</p> <p>Motivatie: Groot risico op structurele gevolgschade (lekkage, werking installatie,...)</p>
Destructieve handeling voor identificatie	Nee
Opmerking	<p>Volgens het inspectieprotocol is een monstername van roofing verplicht om dit te identificeren als niet-asbesthoudend. Een monstername is echter niet mogelijk wegens kans op lekkage. De toepassing wordt in de databank als asbestverdacht beschouwd. Mogelijks kunnen er ook asbestverdachte onderlagen aanwezig zijn. Het is aangewezen om extra controle uit te voeren bij eventuele renovatiewerken. De vermelde oppervlaktes, diktes en volumes betreffen een beredeneerde schatting. Er worden geen rechten verleend aan deze oppervlaktes/diktes/volumes.</p>

- Zorg voor een veilig beheer. Vermijd het beschadigen van het asbestmateriaal. Controleer de toestand jaarlijks op wijzigingen.
- Voer bijkomende staalname(s) uit.

- Eenvoudige handelingen: mag via doe-het-zelf of door werknemer(s) met opleidingsattest eenvoudige handelingen
Volgens de richtlijnen in de Codex Welzijn op het Werk, boek VI titel 3 asbest, mag hechtgebonden asbest die beschadigd is of waarbij er vrije vezels zichtbaar zijn en die verwerkt is in een buitentoepassing via de methode van eenvoudige handelingen verwijderd worden, indien er geen derden aanwezig zijn en voor zover de verwijdering geen aanleiding geeft tot een wijziging van de toestand.

Gezien het risico op vrijstelling van asbestvezels bij de verwijderingswerken, adviseren wij de werken te

laten uitvoeren door een aannemer/medewerker die hiertoe de nodig opleiding heeft gevolgd, en niet via doe-het-zelf.

EH erkend saneerder, verwijdering dient te gebeuren volgens de geldende voorschriften en veiligheidsnormen

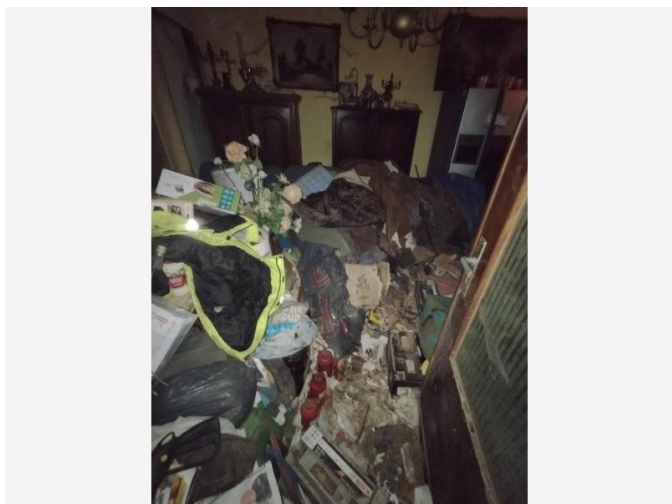
Tijdelijke beperking

Reden: Materiaal in opslag

Uitleg van de asbestdeskundige: Materialen/inboedel zijn in grote mate aanwezig. Vloer- en wanddelen konden niet volledig worden geïnspecteerd. Hierdoor zijn misschien verborgen asbestverdachte toepassingen aanwezig. De opdrachtgever blijkt redelijkerwijs niet in staat om het materiaal op korte termijn op te ruimen of te verwijderen. Het materiaal wordt pas verwijderd bij effectieve verhuis/verkoop. Termijn is onbekend.

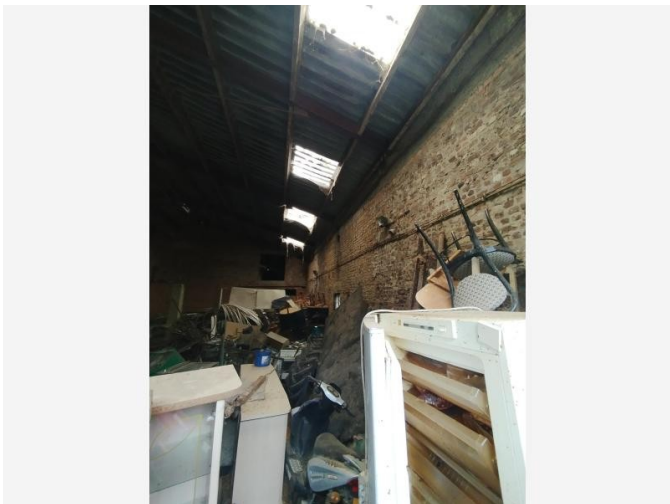
Tijdelijke beperking

Reden: Materiaal in opslag

Uitleg van de asbestdeskundige: Materialen/inboedel zijn in grote mate aanwezig. Vloer- en wanddelen konden niet volledig worden geïnspecteerd. Hierdoor zijn misschien verborgen asbestverdachte toepassingen aanwezig. De opdrachtgever blijkt redelijkerwijs niet in staat om het materiaal op korte termijn op te ruimen of te verwijderen. Het materiaal wordt pas verwijderd bij effectieve verhuis/verkoop. Termijn is onbekend.

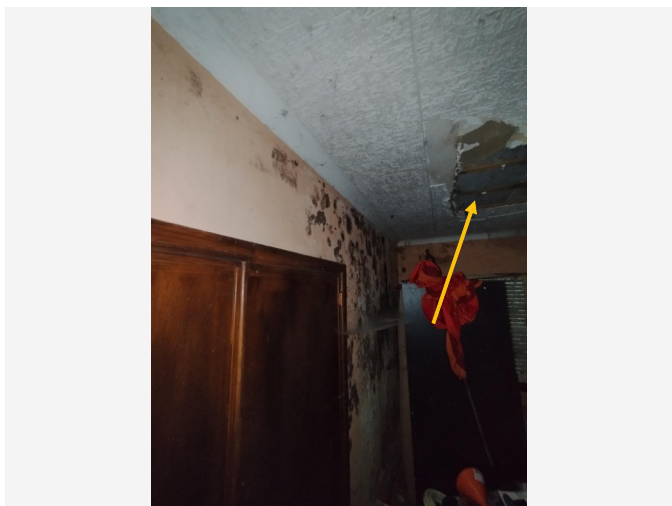
Op enkele plaatsen zijn de plafonds beschadigd. Gyprocplaten.

(zie beperking materiaal in opslag, niet alle plafonds werden geïnspecteerd)

Bijkomend onderzoek is aangewezen bij renovatie, leeg maken van het pand

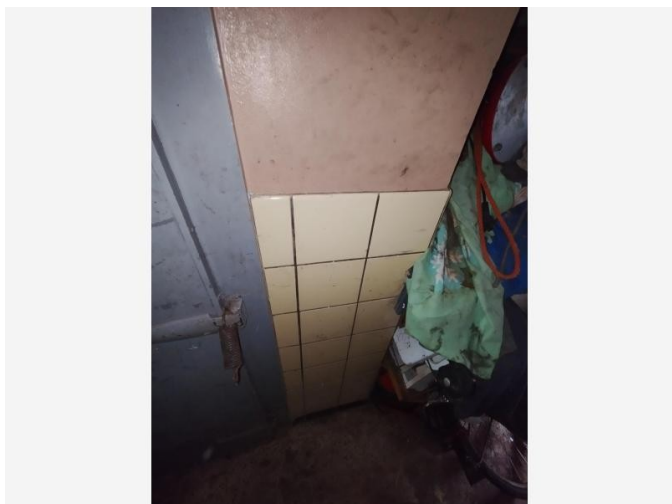
In het inspectieprotocol is een monstername van tegellijm verplicht om dit te identificeren als niet-asbesthoudend. Er waren geen facturen ter beschikking die bevestigen dat de tegels na 2001 waren geplaatst. Er waren geen bestaande beschadigingen aan de wandtegels om de lijm voldoende te kunnen inspecteren. Om dit af te toetsen is het aangewezen om bij eventuele renovatiewerken aan de tegels verder onderzoek/staalname te laten uitvoeren ter controle.

In uitzonderlijke gevallen kan de lijm waarmee deze zijn vastgehecht asbesthoudend zijn. Gezien het een nietdestructief

onderzoek betreft, werd er geen staal genomen. Bij afbraak van deze tegels, is het aangewezen deze lijm laag te laten analyseren op de aanwezigheid van asbest.

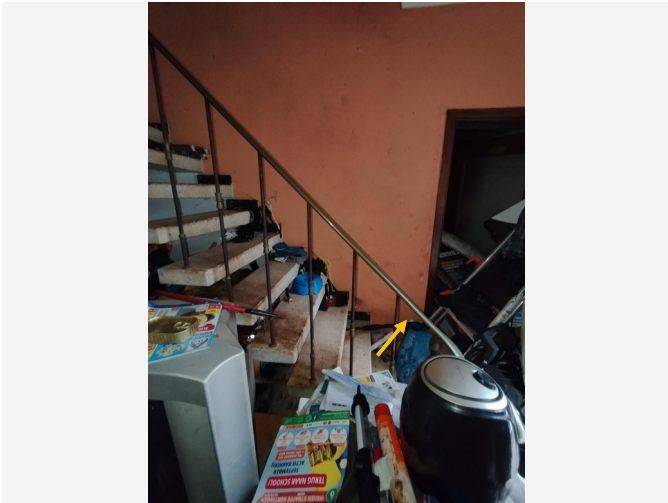
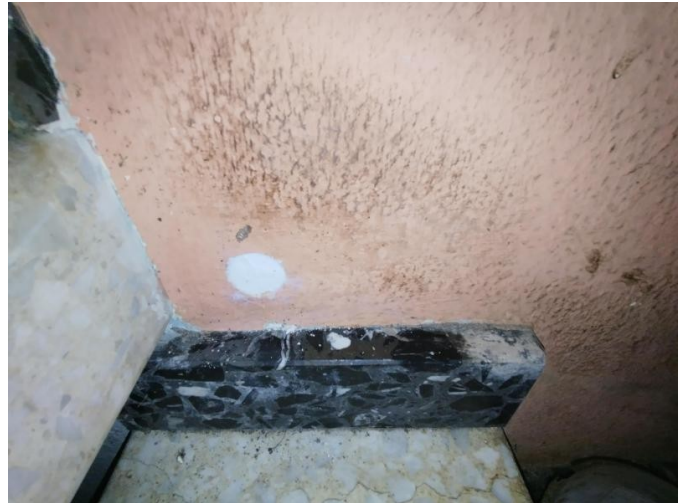
Geen asbest

#	Type	Referentie	Resultaat
10.1	Mengmonster	001	Geen asbest
