# Asbestinventarisatetest

Van Akenstraat 26, 1850 Grimbergen

Attestnummer : 20231017-000480.000

Uitgegeven op : 17.10.2023

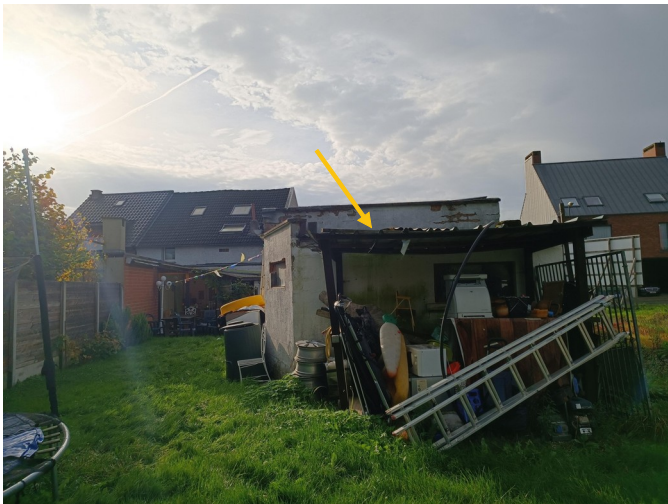
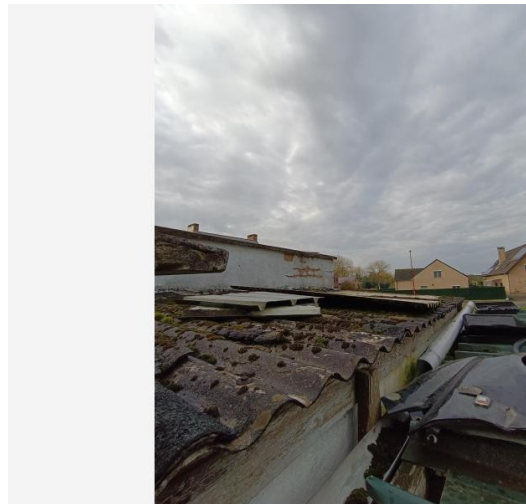
Het asbestmateriaal valt onder de mijlpaal van 2034.

Verwijderen

| Eindbeoordeling materiaalisico | Verhoogd materiaalisico en/of verhoogde kans op vezelvrijgave |

| Asbestsoort (vezeltype) | Crocidoliet aanwezig |
| Toestand van het materiaal | Matig beschadigd, matig verweerd |

| Beschrijving | Golfplaten achter garage |
| Asbestmateriaal | Dak- en gevelbekleding - Golfplaat |

- Zorg voor een veilig beheer. Vermijd het beschadigen van het asbestmateriaal. Controleer de toestand jaarlijks op wijzigingen.

Ondervloer afdekken, golfplaten voorzichtig verwijderen, extra fixeren, niet breken, niet gooien, onmiddellijk verpakken of voorzichtig in container met asbestbag plaatsen. De constructiebalken zullen ook gereinigd worden met vochtige doeken en een stofzuiger met absoluutfilter.

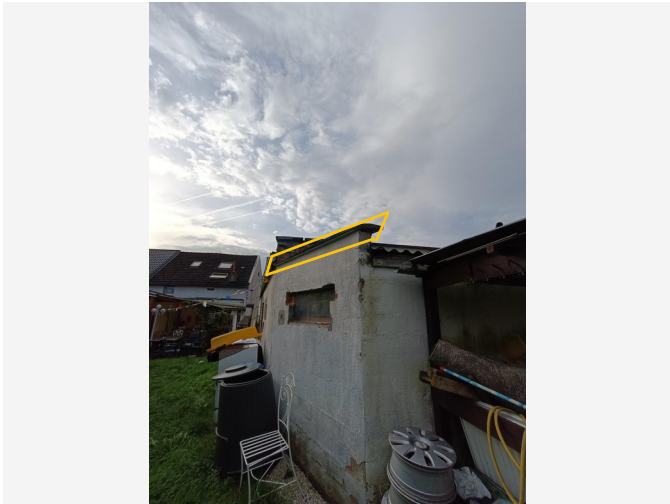
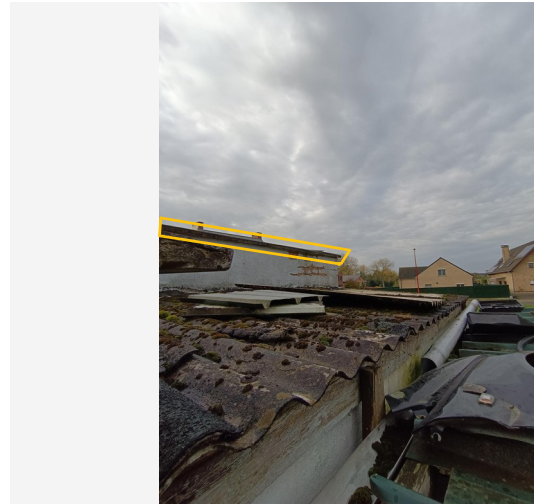
Het asbestmateriaal valt onder de mijlpaal van 2040.

Zorgvuldig beheren

| Eindbeoordeling materiaalisico | Laag materiaalisico en/of verlaagde kans op vezelvrijgave |

| Toestand van het materiaal | Onbeschadigd, niet verweerd |

| Beschrijving | Dekstenen garage |

- Zorg voor een veilig beheer. Vermijd het beschadigen van het asbestmateriaal. Controleer de toestand jaarlijks op wijzigingen.

- Eenvoudige handelingen: mag via doe-het-zelf of door werknemer(s) met opleidingsattest eenvoudige handelingen  
De dekstenen kunnen voorzichtig losgebeiteld worden, extra bevochtigen om stof te voorkomen + dragen van de nodige beschermingsmiddelen (mondmasker ffp3, handschoenen, tyvec) verpakken in plastic folie en afvoeren naar het containerpark als hechtgebonden asbestafval.

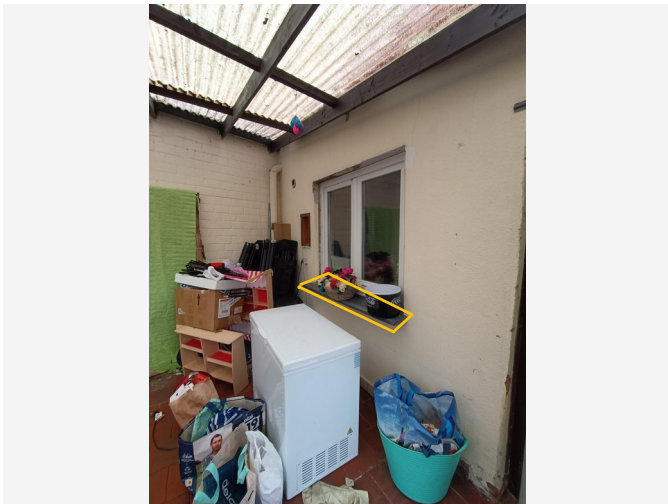
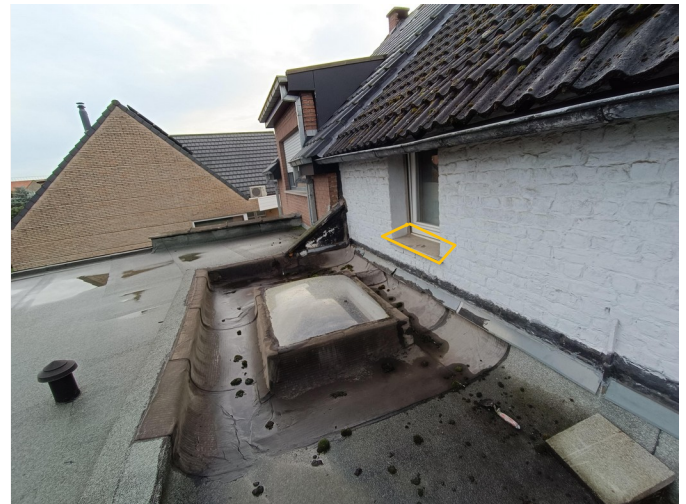
Het asbestmateriaal valt onder de mijlpaal van 2040.

Zorgvuldig beheren

| Eindbeoordeling materiaalrisico | Laag materiaalrisico en/of verlaagde kans op vezelvrijgave |

| Toestand van het materiaal | Onbeschadigd, niet verweerd |

| Beschrijving | Venstertabletten |

- Zorg voor een veilig beheer. Vermijd het beschadigen van het asbestmateriaal. Controleer de toestand jaarlijks op wijzigingen.

- Eenvoudige handelingen: mag via doe-het-zelf of door werknemer(s) met opleidingsattest eenvoudige handelingen  
De raamtabletten kunnen voorzichtig losgebeiteld worden, extra bevochtigen om stof te voorkomen + dragen van de nodige beschermingsmiddelen (mondmasker ffp3, handschoenen, tyvec) verpakken in plastic folie en afvoeren naar het containerpark als hechtgebonden asbestafval.

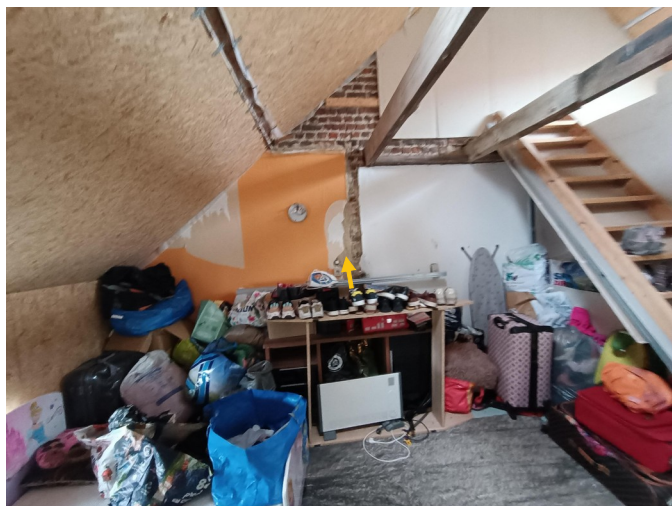
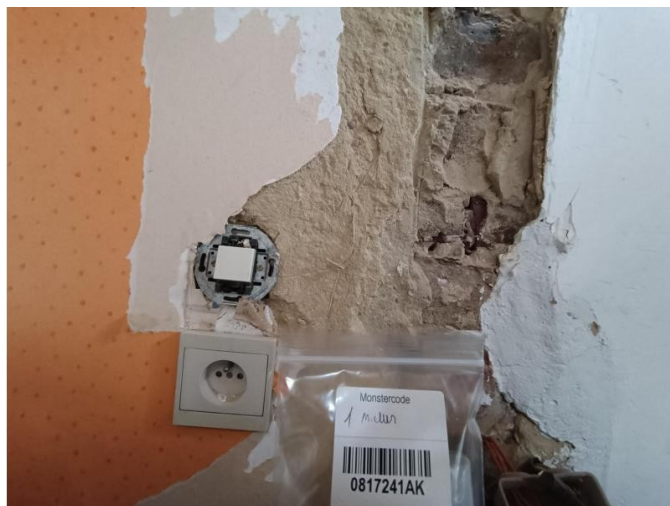
## Fiche 5: Pleister muren

Geen asbest

| # | Type | Referentie | Resultaat |
|---|---|---|---|
| 5.1 | Mengmonster | 1 | Geen asbest |

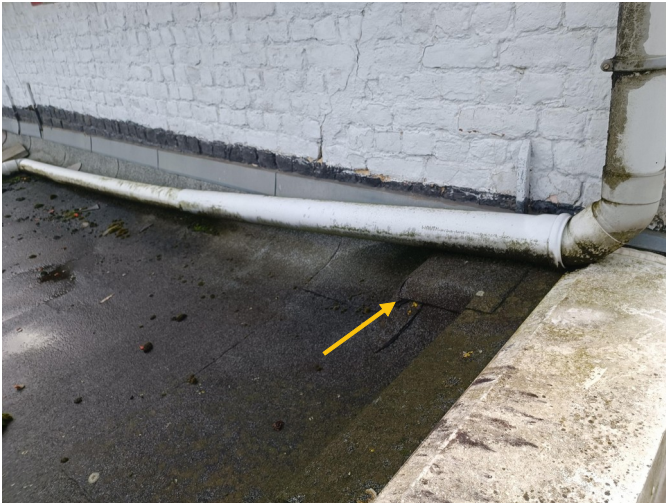
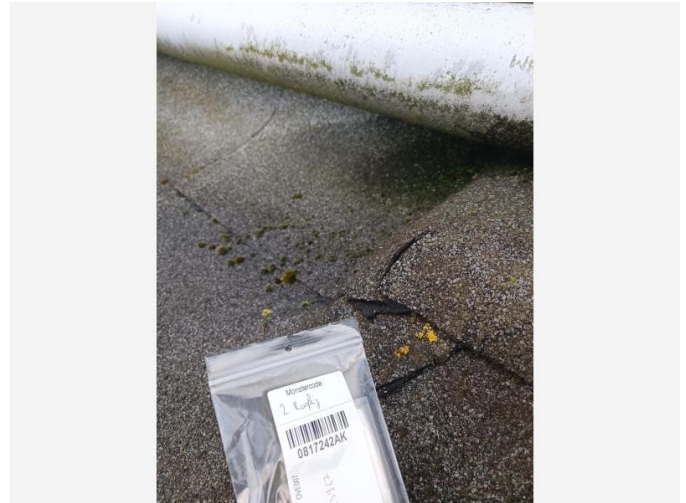
## Fiche 6: plat dak

Geen asbest

| # | Type | Referentie | Resultaat |
|---|---|---|---|
| 6.1 | Puntmonster | 2 | Geen asbest |
