Asbestinventarisatetest

't Vlietje 9, 2800 Mechelen

Attestnummer : 20221228-000307.000

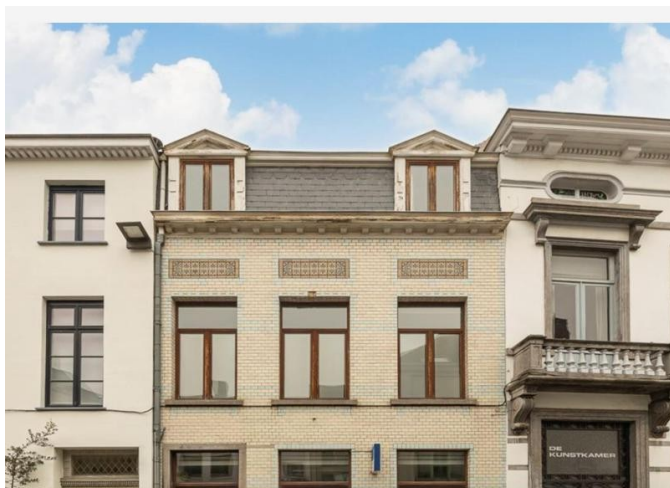
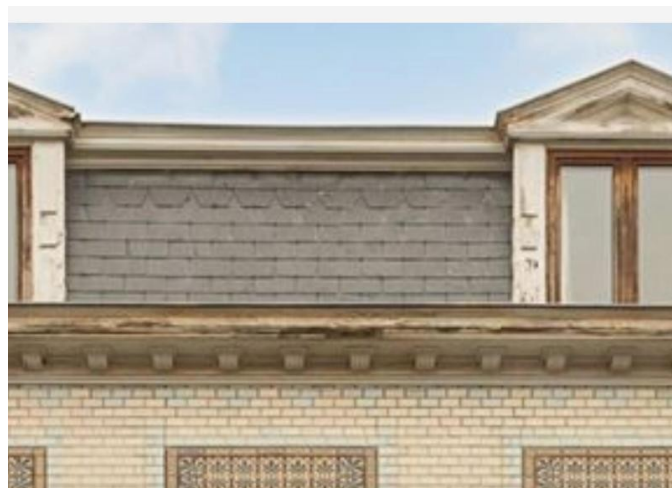
Conclusie

Het asbestmateriaal valt onder de mijlpaal van 2034.

Eindbeoordeling materiaalrisico	Verhoogd materiaalrisico en/of verhoogde kans op vezelvrijgave
---------------------------------	--

Gebondenheid	Categorie 1: hechtgebonden in oorsprong
Asbestsoort (vezeltype)	Alleen chrysotiel
Asbestconcentratie	Laag (< 50%)
Afschermingsgraad van het gehele materiaal	Geheel of deels vrij van de buitenlucht
Toestand van het materiaal	Matig beschadigd, matig verweerd

Beschrijving	Dakbedekking leien
Omgeving	Buiten
Primaire drager	Schuin dak
Asbestmateriaal	Dak- en gevelbekleding - Lei, shingle
Bindmiddel van asbestmateriaal	Cement
Gebondenheid op basis van bindmiddel	Hecht
Hoeveelheid (oppervlakte - aantal)	• 10,00 m ² - 1 stuk
Totale oppervlakte	10,00 m ²
Eenvoudig bereikbaar	Ja

Verwijderen

- Zorg voor een veilig beheer. Vermijd het beschadigen van het asbestmateriaal. Controleer de toestand jaarlijks op wijzigingen.
- Zorg voor een veilig beheer en verwijder dit asbestmateriaal wanneer het bij werken eenvoudig bereikbaar wordt. Controleer de toestand jaarlijks op wijzigingen.
- Hemelwater dat afspoelt van asbestcement daken of gevels kan asbestdeeltjes bevatten. Gebruik het enkel voor gesloten circuits (bv. spoelen toiletten). Reinig na het vervangen van het dak of de gevel de dakgoten en regenwaterput of -ton om asbesthoudend sediment of slib te verwijderen

- Eenvoudige handelingen: enkel door erkend asbestverwijderaar
Gezien de hoeveelheid en bereikbaarheid enkel door een erkend asbestverwijderaar te laten verwijderen.

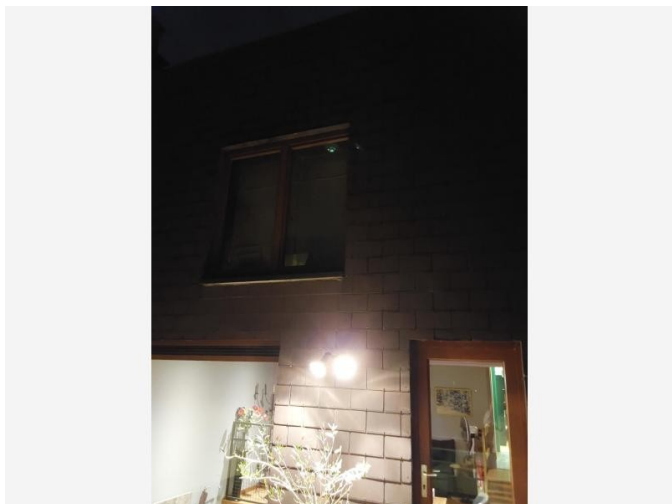
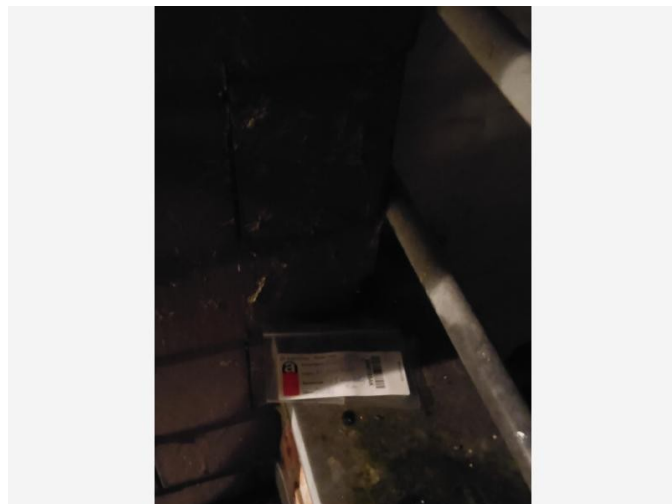
Het asbestmateriaal valt onder de mijlpaal van 2034.

Eindbeoordeling materiaalrisico	Laag materiaalrisico en/of verlaagde kans op vezelvrijgave
---------------------------------	--

Gebondenheid	Categorie 1: hechtgebonden in oorsprong
Asbestsoort (vezeltype)	Alleen chrysotiel
Asbestconcentratie	Laag (< 50%)
Afschermingsgraad van het gehele materiaal	Geheel of deels vrij van de buitenlucht
Toestand van het materiaal	Licht beschadigd, licht verweerd. Intact materiaal type Pical – asbestboard of categorie III 'gebondenheid'

#	Type	Referentie	Resultaat
2.1	Puntmonster	ID3	Chrysotiel

Beschrijving	Muurbekleding terras
Omgeving	Buiten
Primaire drager	Wand buitenschil
Asbestmateriaal	Dak- en gevelbekleding - Lei, shingle
Bindmiddel van asbestmateriaal	Cement
Gebondenheid op basis van bindmiddel	Hecht
Hoeveelheid (oppervlakte - aantal)	• 35,00 m ² - 1 stuk

Verwijderen

- Zorg voor een veilig beheer. Vermijd het beschadigen van het asbestmateriaal. Controleer de toestand jaarlijks op wijzigingen.
- Hemelwater dat afspoelt van asbestcement daken of gevels kan asbestdeeltjes bevatten. Gebruik het enkel voor gesloten circuits (bv. spoelen toiletten). Reinig na het vervangen van het dak of de gevel de dakgoten en regenwaterput of -ton om asbesthoudend sediment of slib te verwijderen

- Eenvoudige handelingen: mag via doe-het-zelf of door werknemer(s) met opleidingsattest eenvoudige handelingen
Gezien de hoeveelheid en bereikbaarheid eenvoudig te verwijderen en naar een erkend verwerker te brengen volgens de geldende veiligheidsregels.

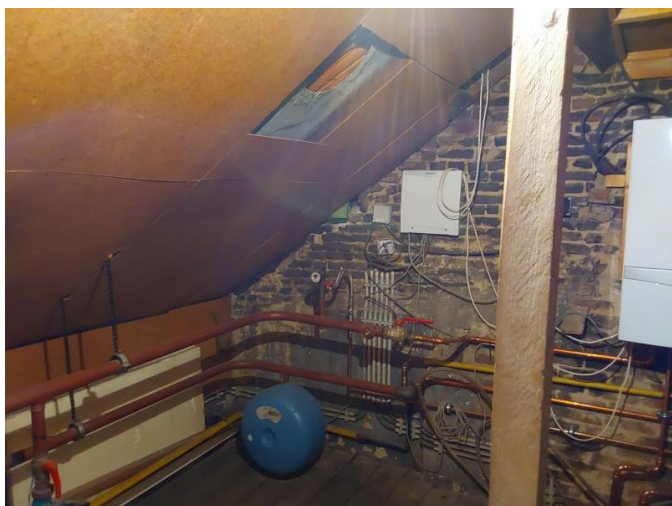
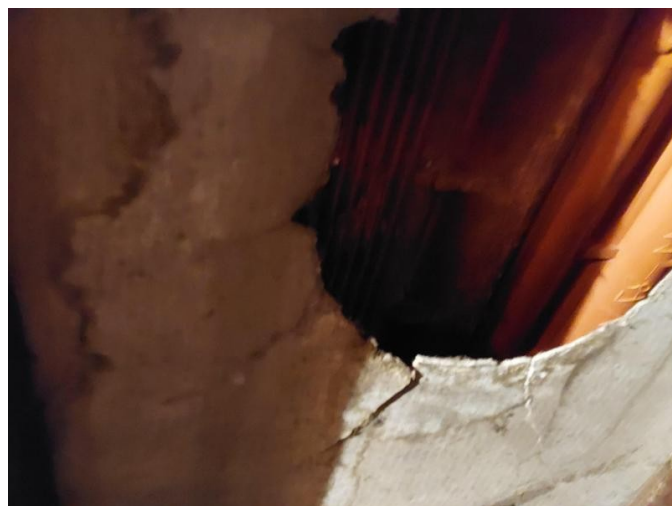
Het asbestmateriaal valt onder de mijlpaal van 2040.

Eindbeoordeling materiaalisico	Laag materiaalisico en/of verlaagde kans op vezelvrijgave
--------------------------------	---

Gebondenheid	Categorie 1: hechtgebonden in oorsprong
Asbestsoort (vezeltype)	Alleen chrysotiel
Asbestconcentratie	Laag (< 50%)
Afschermingsgraad van het gehele materiaal	Geheel of deels (ook) vrij aan de binnenlucht
Toestand van het materiaal	Licht beschadigd, licht verweerd. Intact materiaal type Pical – asbestboard of categorie III 'gebondenheid'

Beschrijving	Onderdakplaat
Omgeving	Binnen
Primaire drager	Schuin dak
Asbestmateriaal	Dak- en gevelbekleding - Plaat
Bindmiddel van asbestmateriaal	Cement
Gebondenheid op basis van bindmiddel	Hecht
Hoeveelheid (oppervlakte - dikte - aantal)	• 75,00 m ² - 0,80 cm - 1 stuk
Totaal volume	0,60 m ³

Zorgvuldig beheren

- Zorg voor een veilig beheer. Vermijd het beschadigen van het asbestmateriaal. Controleer de toestand jaarlijks op wijzigingen.
- Zorg voor een veilig beheer en verwijder dit asbestmateriaal wanneer het bij werken eenvoudig bereikbaar wordt. Controleer de toestand jaarlijks op wijzigingen.
- Hemelwater dat afspoelt van asbestcement daken of gevels kan asbestdeeltjes bevatten. Gebruik het enkel voor gesloten circuits (bv. spoelen toiletten). Reinig na het vervangen van het dak of de gevel de dakgoten en regenwaterput of -ton om asbesthoudend sediment of slib te verwijderen

- Eenvoudige handelingen: enkel door erkend asbestverwijderaar
Gezien de hoeveelheid en bereikbaarheid enkel door een erkend asbestverwijderaar te laten verwijderen.

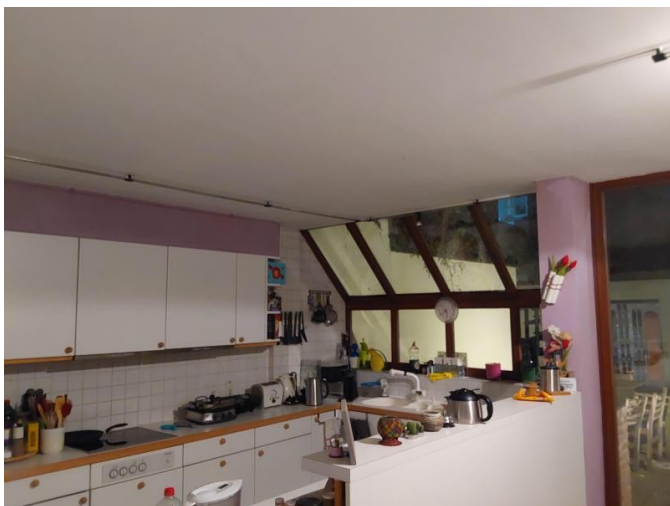
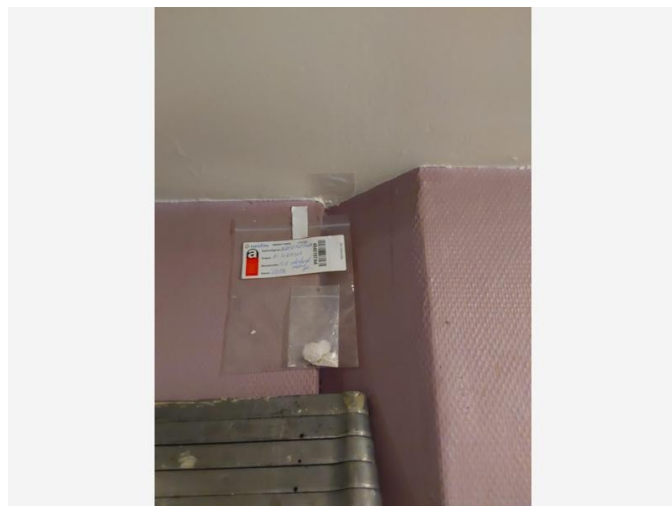
Fiche 5: Pleisterwerk plafond glv

Geen asbest

#	Type	Referentie	Resultaat
5.1	Puntmonster	ID1	Geen asbest

Beschrijving	Pleisterwerk plafond glv
Omgeving	Binnen
Primaire drager	Plafond
Bindmiddel van materiaal	Gips - kalk

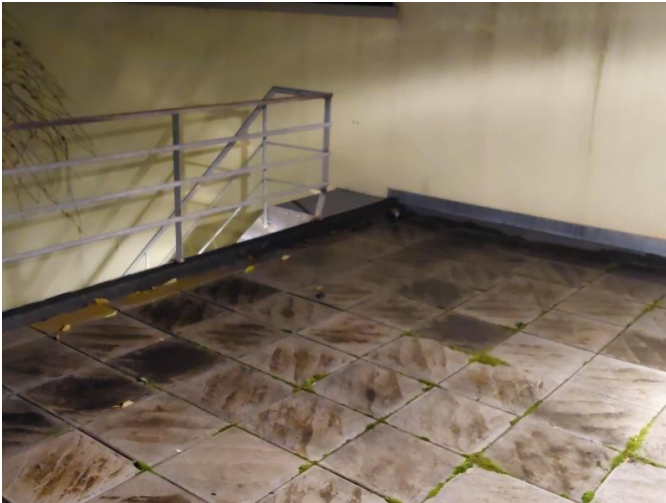
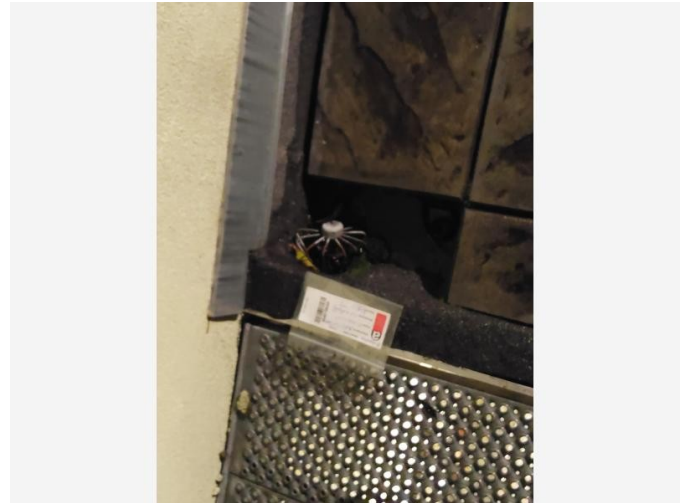
Fiche 6: Dakbedekking roofing

Geen asbest

#	Type	Referentie	Resultaat
6.1	Puntmonster	ID2	Geen asbest

Beschrijving	Dakbedekking roofing
Omgeving	Buiten
Primaire drager	Plat dak
Bindmiddel van materiaal	Bitumen (roofing, teer, asfalt)
