Asbestinventarisatetest

Kaaslei 2, 2580 Putte

Attestnummer : 20240722-000258.000

Uitgegeven op : 22.07.2024

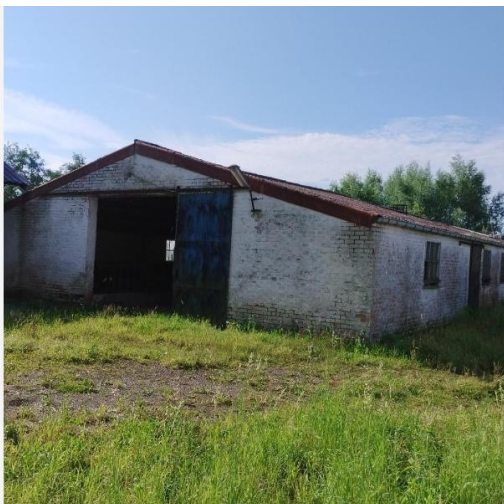
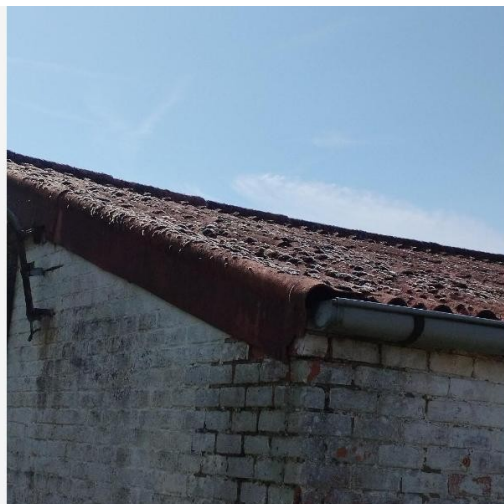
Eindbeoordeling materiaalrisico	Hoog materiaalrisico en/of hoge kans op vezelvrijgave
---------------------------------	---

Gebondenheid	Categorie 1: hechtgebonden in oorsprong
Asbestsoort (vezeltype)	Crocidoliet aanwezig
Asbestconcentratie	Laag (< 50%)
Afschermingsgraad van het gehele materiaal	Geheel of deels (ook) vrij aan binnenluchtstromen
Toestand van het materiaal	Matig beschadigd, matig verweerd

Beschrijving	Golfplaten lage stal
Omgeving	Grenst aan binnen- en buitenlucht
Primaire drager	Schuin dak
Asbestmateriaal	Dak- en gevelbekleding - Golfplaat
Bindmiddel van asbestmateriaal	Cement
Gebondenheid op basis van bindmiddel	Hecht
Hoeveelheid (oppervlakte - aantal)	<ul style="list-style-type: none">• 459,00 m² - 1 stuk
Totale oppervlakte	459,00 m ²
Eenvoudig bereikbaar	Ja
Bevestigingswijze	<ul style="list-style-type: none">• Geschroefd
Identificatiemethode	Vaststelling zonder monsternamen
Destructieve handeling voor identificatie	Nee
Opmerking	De golfplaten zijn visueel en volgens expertise als asbestverdacht beschouwd. De vermelde oppervlaktes, diktes en volumes betreffen een beredeneerde schatting. Er worden geen rechten verleend aan deze oppervlaktes/diktes/volumes.

Dringend verwijderen

- Verwijder dit asbestmateriaal zo snel mogelijk. Volg de toestand goed op.
- Hemelwater dat afspoelt van asbestcement daken of gevels kan asbestdeeltjes bevatten. Gebruik het enkel voor gesloten circuits (bv. spoelen toiletten). Reinig na het vervangen van het dak of de gevel de dakgoten en regenwaterput of -ton om asbesthoudend sediment of slib te verwijderen

- Eenvoudige handelingen: mag via doe-het-zelf of door werknemer(s) met opleidingsattest eenvoudige handelingen
EH via doe-het zelf Dragen van de nodige beschermingsmiddelen (mondmasker ffp3, handschoenen, tyvec). Indien mogelijk de ondervloer afdekken, golfplaten voorzichtig verwijderen, extra fixeren, niet breken, niet gooien, onmiddellijk verpakken of voorzichtig in container met asbest bag plaatsen. Indien golfplaten in slechte staat zijn en kans bestaat op breken: Eenvoudige handeling opgeleid personeel, alle werknemer(s) moeten wel beschikken over een opleidingsattest eenvoudige handelingen 8u

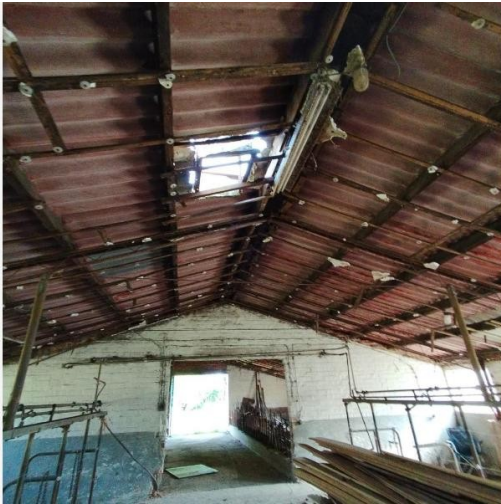
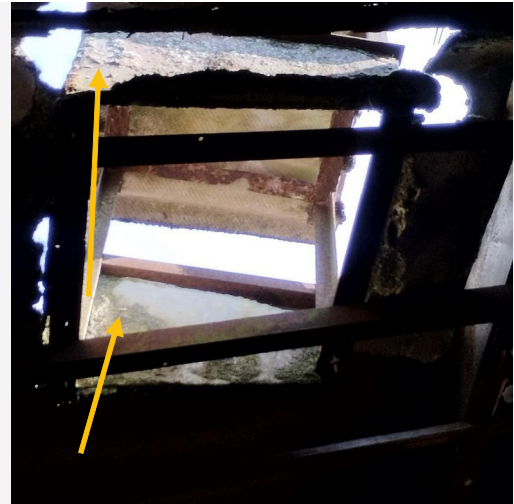
Eindbeoordeling materiaalrisico	Hoog materiaalrisico en/of hoge kans op vezelvrijgave
---------------------------------	---

Gebondenheid	Categorie 1: hechtgebonden in oorsprong
Asbestsoort (vezeltype)	Crocidoliet aanwezig
Asbestconcentratie	Laag (< 50%)
Afschermingsgraad van het gehele materiaal	Geheel of deels (ook) vrij aan binnenluchtstromen
Toestand van het materiaal	Zwaar beschadigd, zwaar verweerd

Beschrijving	Kokers lage stal (platen)
Omgeving	Grenst aan binnen- en buitenlucht
Primaire drager	Schuin dak
Asbestmateriaal	Dak- en gevelbekleding - Plaat
Bindmiddel van asbestmateriaal	Cement
Gebondenheid op basis van bindmiddel	Hecht
Hoeveelheid (oppervlakte - dikte - aantal)	<ul style="list-style-type: none">• 1,00 m² - 1,00 cm - 1 stuk
Totaal volume	0,01 m ³
Eenvoudig bereikbaar	Ja
Bevestigingswijze	<ul style="list-style-type: none">• Geschroefd
Identificatiemethode	Vaststelling zonder monstername
Destructieve handeling voor identificatie	Nee
Opmerking	De vermelde oppervlaktes, diktes en volumes betreffen een beredeneerde schatting. Er worden geen rechten verleend aan deze oppervlaktes/diktes/volumes.

Dringend verwijderen

- Verwijder dit asbestmateriaal zo snel mogelijk. Volg de toestand goed op.
- Hemelwater dat afspoelt van asbestcement daken of gevels kan asbestdeeltjes bevatten. Gebruik het enkel voor gesloten circuits (bv. spoelen toiletten). Reinig na het vervangen van het dak of de gevel de dakgoten en regenwaterput of -ton om asbesthoudend sediment of slib te verwijderen

- Eenvoudige handelingen: mag via doe-het-zelf of door werknemer(s) met opleidingsattest eenvoudige handelingen
Dragen van de nodige beschermingsmiddelen (mondmasker ffp3, handschoenen, tyvec). Indien mogelijk de ondervloer afdekken, golfplaten voorzichtig verwijderen, extra fixeren, niet breken, niet gooien, onmiddellijk verpakken of voorzichtig in container met asbest bag plaatsen. Indien golfplaten in slechte staat zijn en kans bestaat op breken: Eenvoudige handeling opgeleid personeel, alle werknemer(s) moeten wel beschikken over een opleidingsattest eenvoudige handelingen 8u

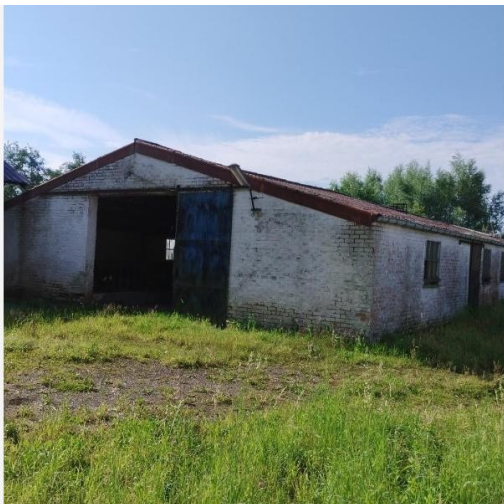
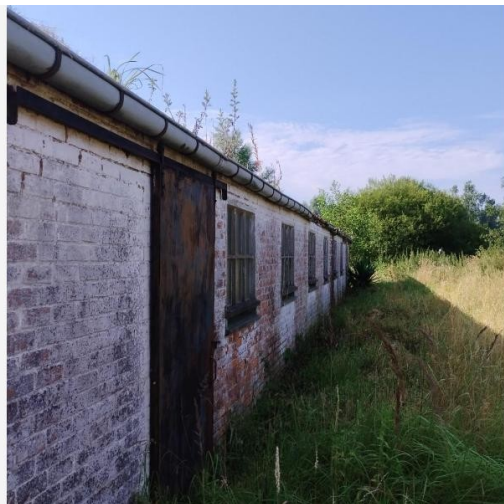
Beschrijving	Sediment dakgoot lage stal
Type afvalstof	Betreft resten (contaminatie) van verwerking of beschadiging
Type resten (contaminatie)	<ul style="list-style-type: none">• Stof, deeltjes < 4 mm, flinters, gruis (vermengd in materiaal)
Besmette materialen	<ul style="list-style-type: none">• Sediment (dakgoot, afvoerbuï, regenwaterput, ...)
Bron van de resten	Golfplaten dak.
Omgeving	Buiten
Primaire drager	Infrastructuur hemelwater (opvang en afvoer)
Gebondenheid resten	Niet hecht
Hoeveelheid (gewicht - aantal)	<ul style="list-style-type: none">• 54,00 kg - 1 stuk
Totaal gewicht	54,00 kg
Eenvoudig bereikbaar	Ja
Identificatiemethode	Vaststelling zonder monstername
Opmerking	1 Kg/lm gerekend.

Dringend verwijderen

- Verwijder het asbestafval.

- Eenvoudige handelingen: mag via doe-het-zelf of door werknemer(s) met opleidingsattest eenvoudige handelingen
Het slib kan voorzichtig uitgeschept worden, extra te bevochtigen om stof te voorkomen + dragen van de nodige beschermingsmiddelen (mondmasker ffp3, handschoenen, tyvec). Verpakken in plastic folie en afvoeren naar het containerpark. De dakgoot grondig reinigen met water of indien beschadigd ook verwijderen.

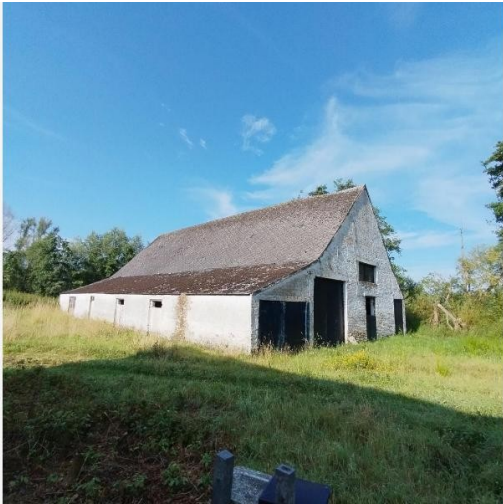
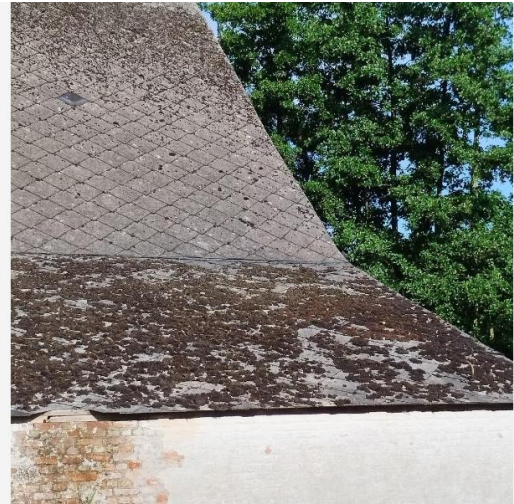
Eindbeoordeling materiaalrisico	Hoog materiaalrisico en/of hoge kans op vezelvrijgave
---------------------------------	---

Gebondenheid	Categorie 1: hechtgebonden in oorsprong
Asbestsoort (vezeltype)	Crocidoliet aanwezig
Asbestconcentratie	Laag (< 50%)
Afschermingsgraad van het gehele materiaal	Geheel of deels (ook) vrij aan de binnenlucht
Toestand van het materiaal	Matig beschadigd, matig verweerd

Beschrijving	Leien grote stal
Omgeving	Grenst aan binnen- en buitenlucht
Primaire drager	Schuin dak
Asbestmateriaal	Dak- en gevelbekleding - Lei, shingle
Bindmiddel van asbestmateriaal	Cement
Gebondenheid op basis van bindmiddel	Hecht
Hoeveelheid (oppervlakte - aantal)	<ul style="list-style-type: none">• 468,00 m² - 1 stuk
Totale oppervlakte	468,00 m ²
Eenvoudig bereikbaar	Ja
Bevestigingswijze	<ul style="list-style-type: none">• Geklemd
Identificatiemethode	Vaststelling zonder monstername
Destructieve handeling voor identificatie	Nee
Opmerking	De leien zijn visueel en volgens expertise als asbestverdacht beschouwd. De vermelde oppervlaktes, diktes en volumes betreffen een beredeneerde schatting. Er worden geen rechten verleend aan deze oppervlaktes/diktes/volumes.

Dringend verwijderen

- Verwijder dit asbestmateriaal zo snel mogelijk. Volg de toestand goed op.
- Hemelwater dat afspoelt van asbestcement daken of gevels kan asbestdeeltjes bevatten. Gebruik het enkel voor gesloten circuits (bv. spoelen toiletten). Reinig na het vervangen van het dak of de gevel de dakgoten en regenwaterput of -ton om asbesthoudend sediment of slib te verwijderen

- Eenvoudige handelingen: mag via doe-het-zelf of door werknemer(s) met opleidingsattest eenvoudige handelingen
EH via doe-het zelf Dragen van de nodige beschermingsmiddelen (mondmasker ffp3, handschoenen,tyvec). Indien mogelijk de ondervloer afdekken , leien voorzichtig verwijderen, extra fixeren, niet breken , niet gooien, onmiddellijk verpakken of voorzichtig in container met asbest bag plaatsen.

Gebruik geen stortkokers.

Indien leien in slechte staat zijn en kans bestaat op breken : Eenvoudige handeling opgeleid personeel , alle werknemer(s) moeten wel beschikken over een opleidingsattest eenvoudige handelingen 8u

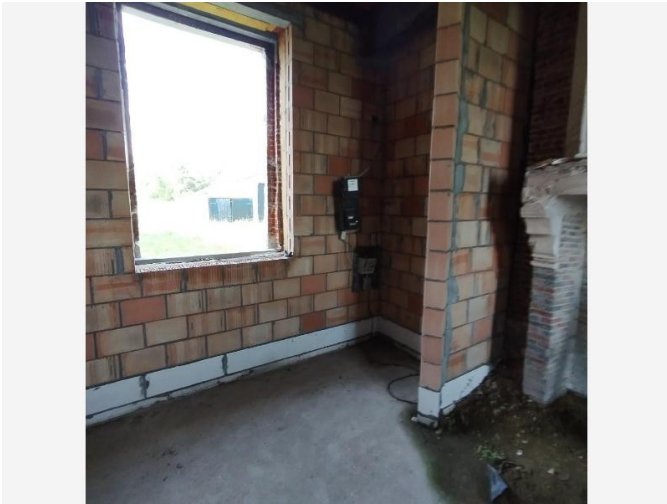
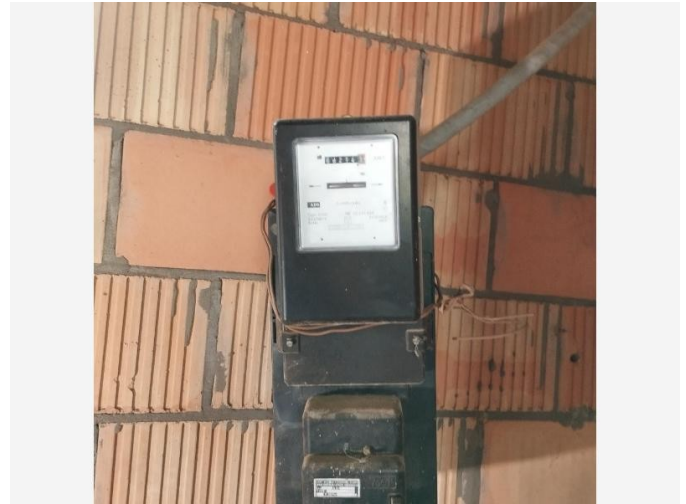
Eindbeoordeling materiaalrisico	Verhoogd materiaalrisico en/of verhoogde kans op vezelvrijgave
---------------------------------	--

Gebondenheid	Categorie 1: hechtgebonden in oorsprong
Asbestsoort (vezeltype)	Crocidoliet aanwezig
Asbestconcentratie	Laag (< 50%)
Afschermingsgraad van het gehele materiaal	Geheel of deels (ook) vrij aan de binnenlucht
Toestand van het materiaal	Licht beschadigd, licht verweerd. Intact materiaal type Pical – asbestboard of categorie III 'gebondenheid'

Beschrijving	Bakeliet meter & verdeelkasten
Omgeving	Binnen
Primaire drager	Communicatie en elektrische infrastructuur en uitrusting
Asbestmateriaal	Plaat, paneel, tablet - Type Bakeliet
Bindmiddel van asbestmateriaal	Kunststof of -hars
Gebondenheid op basis van bindmiddel	Hecht
Hoeveelheid (oppervlakte - dikte - aantal)	<ul style="list-style-type: none"> • 0,30 m² - 1,00 cm - 1 stuk
Totaal volume	0,003 m ³
Eenvoudig bereikbaar	Ja
Bevestigingswijze	<ul style="list-style-type: none"> • Geschroefd
Identificatiemethode	Vaststelling zonder monsternamen
Destructieve handeling voor identificatie	Nee
Opmerking	<p>Het is moeilijk te bepalen of de bakeliettoepassingen in de woning ook effectief asbesthoudend zijn (het kan ook gaan om de asbestvrije variant).</p> <p>-Er werd geen monster genomen omw. beschadiging aan een elektrisch gerelateerde toepassing, extra controle bij verwijdering van het verdacht materiaal. Vermoedelijk zullen de toepassingen verwijderd worden bij aanpassing van het elektriciteitsnetwerk.</p>

Verwijderen

- Zorg voor een veilig beheer. Vermijd het beschadigen van het asbestmateriaal. Controleer de toestand jaarlijks op wijzigingen.

- Eenvoudige handelingen: mag via doe-het-zelf of door werknemer(s) met opleidingsattest eenvoudige handelingen
Het is moeilijk te bepalen of de bakeliettoepassingen in de woning ook effectief asbesthoudend zijn (het kan ook gaan om de asbestvrije variant).

-Er werd geen monster genomen ovw beschadiging aan een elektrisch gerelateerde toepassing, extra controle bij verwijdering van het verdacht materiaal. Vermoedelijk zullen de toepassingen verwijderd worden bij aanpassing van het elektriciteitsnetwerk.

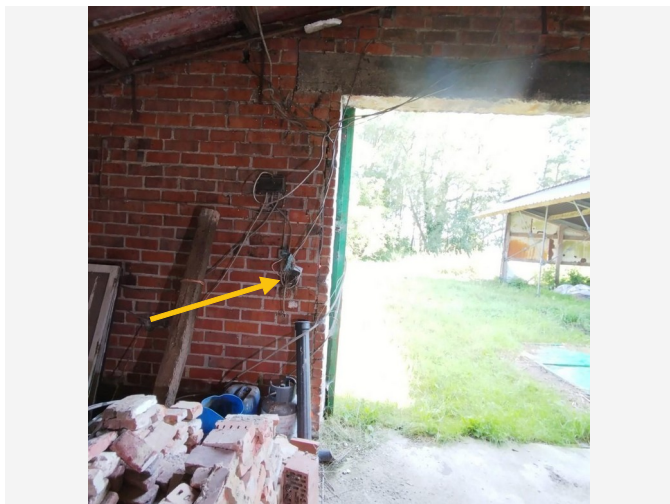
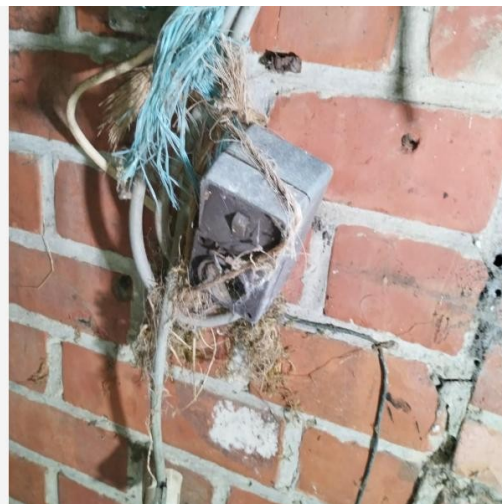
Eindbeoordeling materiaalrisico	Verhoogd materiaalrisico en/of verhoogde kans op vezelvrijgave
---------------------------------	--

Gebondenheid	Categorie 1: hechtgebonden in oorsprong
Asbestsoort (vezeltype)	Crocidoliet aanwezig
Asbestconcentratie	Laag (< 50%)
Afschermingsgraad van het gehele materiaal	Geheel of deels (ook) vrij aan de binnenlucht
Toestand van het materiaal	Licht beschadigd, licht verweerd. Intact materiaal type Pical – asbestboard of categorie III 'gebondenheid'

Beschrijving	Bakeliet schakelaars en stopcontacten
Omgeving	Binnen
Primaire drager	Communicatie en elektrische infrastructuur en uitrusting
Asbestmateriaal	Plaat, paneel, tablet - Type Bakeliet
Bindmiddel van asbestmateriaal	Kunststof of -hars
Gebondenheid op basis van bindmiddel	Hecht
Hoeveelheid (oppervlakte - dikte - aantal)	<ul style="list-style-type: none"> • 0,20 m² - 1,00 cm - 1 stuk
Totaal volume	0,002 m ³
Eenvoudig bereikbaar	Ja
Bevestigingswijze	<ul style="list-style-type: none"> • Geschroefd
Identificatiemethode	Vaststelling zonder monsternamen
Destructieve handeling voor identificatie	Nee
Opmerking	<p>Het is moeilijk te bepalen of de bakeliettoepassingen in de woning ook effectief asbesthoudend zijn (het kan ook gaan om de asbestvrije variant).</p> <p>-Er werd geen monster genomen o.w.v. beschadiging aan een elektrisch gerelateerde toepassing, extra controle bij verwijdering van het verdacht materiaal. Vermoedelijk zullen de toepassingen verwijderd worden bij aanpassing van het elektriciteitsnetwerk.</p>

Verwijderen

- Zorg voor een veilig beheer. Vermijd het beschadigen van het asbestmateriaal. Controleer de toestand jaarlijks op wijzigingen.

- Eenvoudige handelingen: mag via doe-het-zelf of door werknemer(s) met opleidingsattest eenvoudige handelingen
Schakelaars, stopcontacten en andere gelijkaardige toepassingen kunnen eenvoudig losgeschroefd worden --> EH doe-het-zelf. Afgesloten of verzegelde kast --> EH opgeleid techniker personeel 8u basisopleiding asbest.

Tellerkast : De toepassing dient verwijderd te worden door de netbeheerder, vermoedelijk word dit uitgevoerd wanneer de oude meterkast vervangen word voor een digitale.

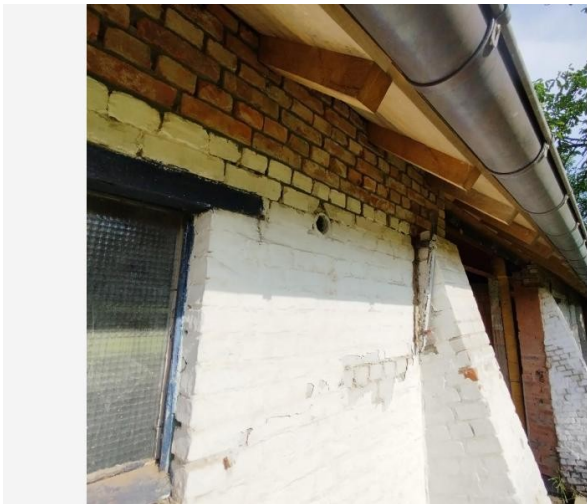
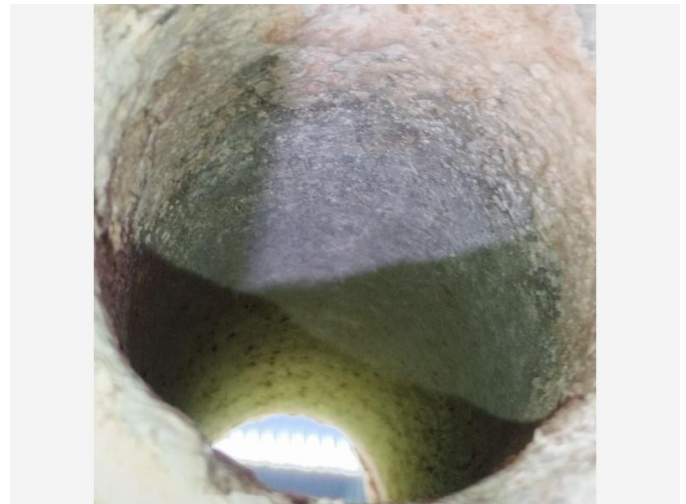
Eindbeoordeling materiaalrisico	Laag materiaalrisico en/of verlaagde kans op vezelvrijgave
Opmerking	Geschilderd, dus niet veel oppervlak vrij aan stromen.

Gebondenheid	Categorie 1: hechtgebonden in oorsprong
Asbestsoort (vezeltype)	Crocidoliet aanwezig
Asbestconcentratie	Laag (< 50%)
Afschermingsgraad van het gehele materiaal	Geheel of deels (ook) vrij aan binnenluchtstromen
Toestand van het materiaal	Onbeschadigd, niet verweerd

Beschrijving	Doorvoeren Hoeve
Omgeving	Grenst aan binnen- en buitenlucht
Primaire drager	Wand buitenschil
Asbestmateriaal	Buis, koker, leiding, pijp, doorvoer
Bindmiddel van asbestmateriaal	Cement
Gebondenheid op basis van bindmiddel	Hecht
Hoeveelheid (lengte - omtrek - dikte - aantal)	<ul style="list-style-type: none">• 1,00 m - 15,00 cm - 1,00 cm - 1 stuk
Totaal volume	0,002 m ³
Eenvoudig bereikbaar	Ja
Bevestigingswijze	<ul style="list-style-type: none">• Verlijmd, ingegoten, versmeerd
Identificatiemethode	Vaststelling zonder monsternamen
Destructieve handeling voor identificatie	Nee
Opmerking	De vermelde oppervlaktes, diktes, gewichten en volumes betreffen een beredeneerde schatting. Er worden geen rechten verleend aan deze oppervlaktes/diktes/volumes.

Zorgvuldig beheren

- Zorg voor een veilig beheer. Vermijd het beschadigen van het asbestmateriaal. Controleer de toestand jaarlijks op wijzigingen.

- Eenvoudige handelingen: mag via doe-het-zelf of door werknemer(s) met opleidingsattest eenvoudige handelingen
De buis kan voorzichtig losgebeiteld worden , extra bevochtigen om stof te voorkomen + dragen van de nodige beschermingsmiddelen (mondmasker ffp3, handschoenen,tyvec) Bij de gemeente/containerpark afsluitzakken halen om dubbel in te pakken en af te voeren naar het containerpark als hechtgebonden asbestafval.

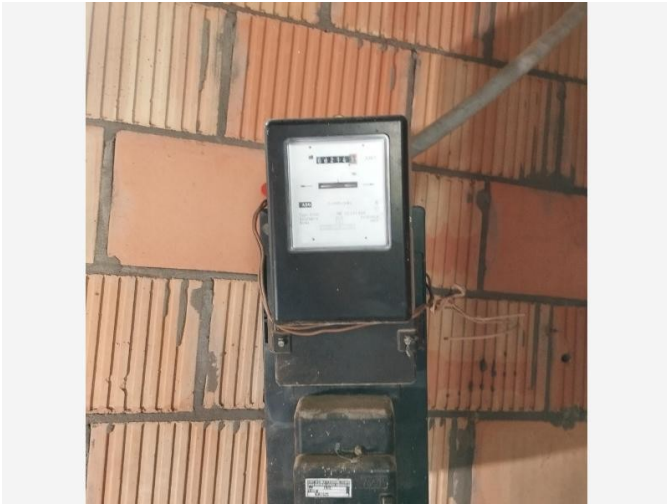
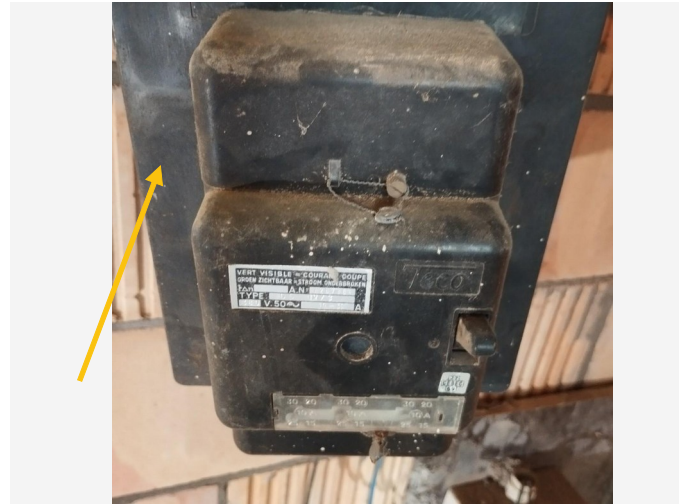
Beschrijving	Massal bord
Omgeving	Binnen
Primaire drager	Communicatie en elektrische infrastructuur en uitrusting
Asbestmateriaal	Plaat, paneel, tablet - Type Massal
Bindmiddel van asbestmateriaal	Cement
Gebondenheid op basis van bindmiddel	Hecht
Hoeveelheid (oppervlakte - dikte - aantal)	• 0,10 m ² - 1,00 cm - 1 stuk
Totaal volume	0,001 m ³
Eenvoudig bereikbaar	Ja
Bevestigingswijze	• Geschroefd
Identificatiemethode	Vaststelling zonder monstername
Destructieve handeling voor identificatie	Nee
Opmerking	Massal bord achter meter.

Zorgvuldig beheren

- Zorg voor een veilig beheer. Vermijd het beschadigen van het asbestmateriaal. Controleer de toestand jaarlijks op wijzigingen.

- Eenvoudige handelingen: mag via doe-het-zelf of door werknemer(s) met opleidingsattest eenvoudige handelingen
Kan eenvoudig losgeschroefd worden , extra bevochtigen om stof te voorkomen + dragen van de nodige beschermingsmiddelen (mondmasker ffp3, handschoenen,tyvec) verpakken in plastic folie en afvoeren naar het containerpark als hechtgebonden asbestafval.

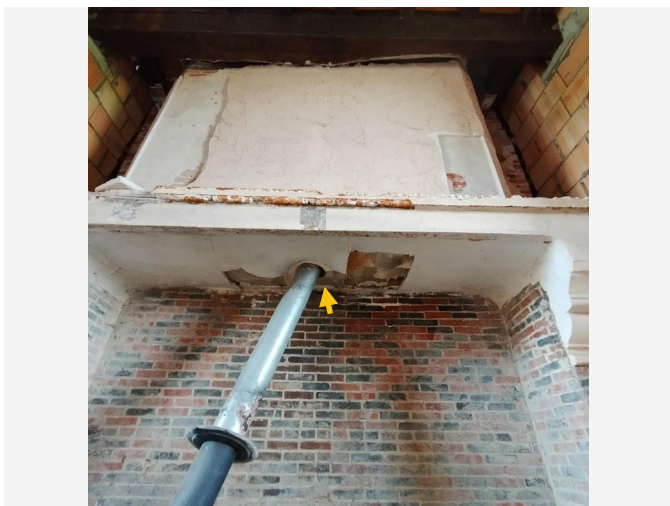
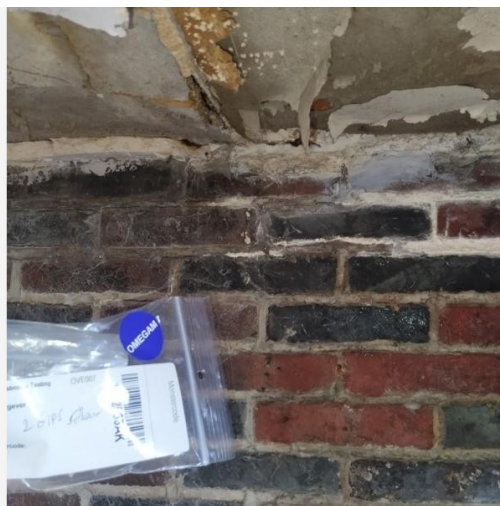
Fiche 14: Gips schouw hoeve

Geen asbest

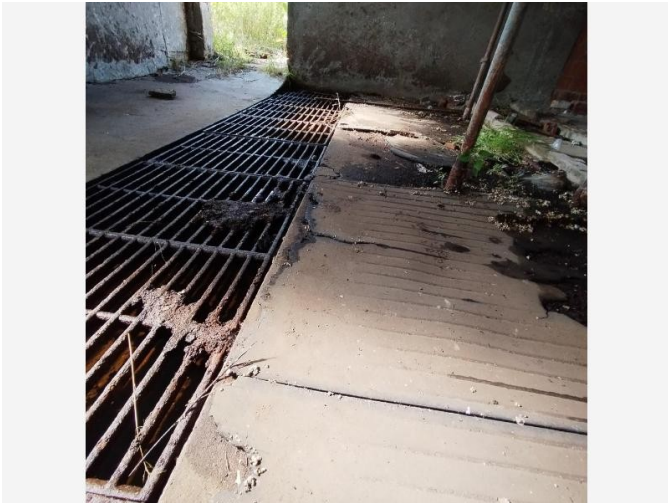
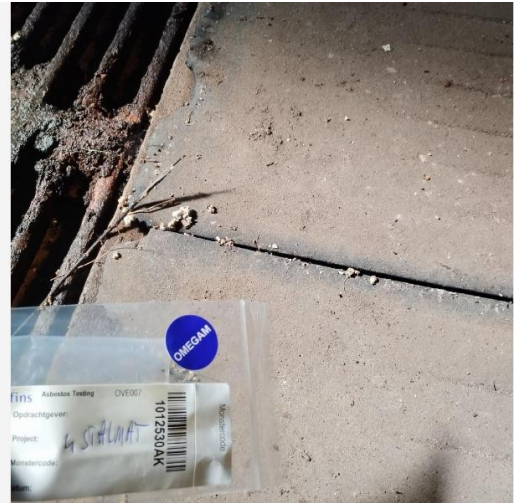
Fiche 15: Stalmatten

Geen asbest

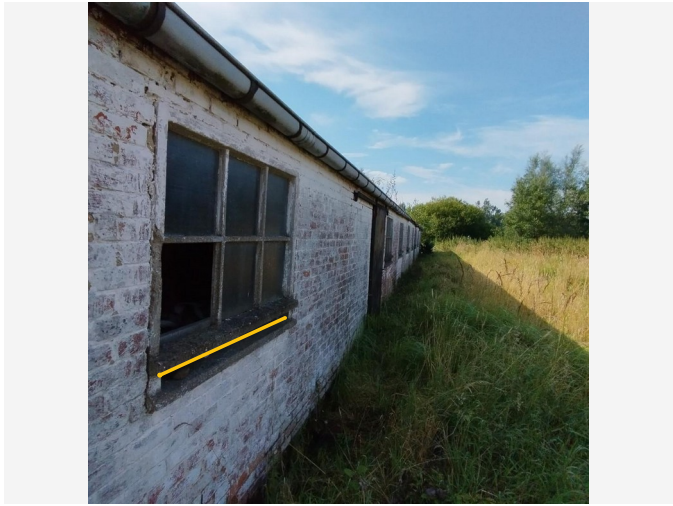
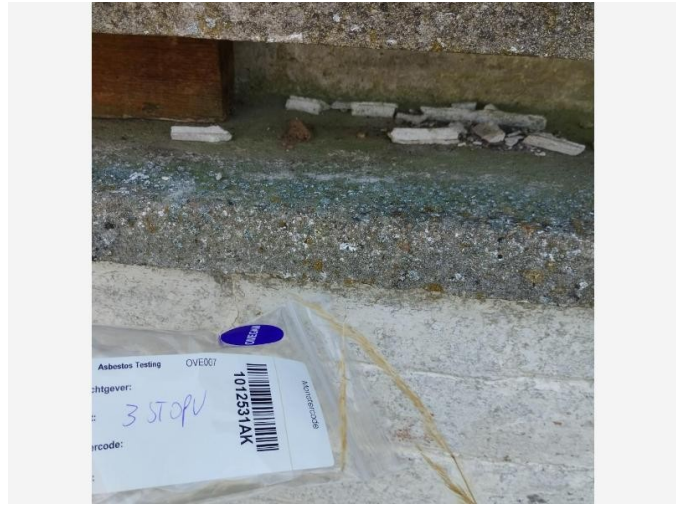
Fiche 16: Stopverf lage stal

Geen asbest

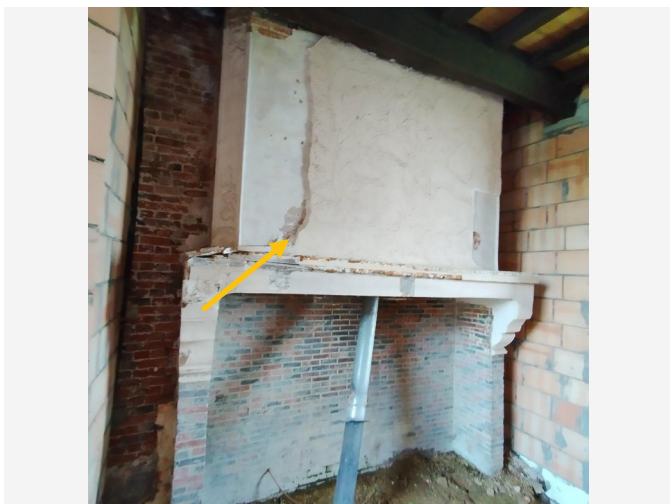
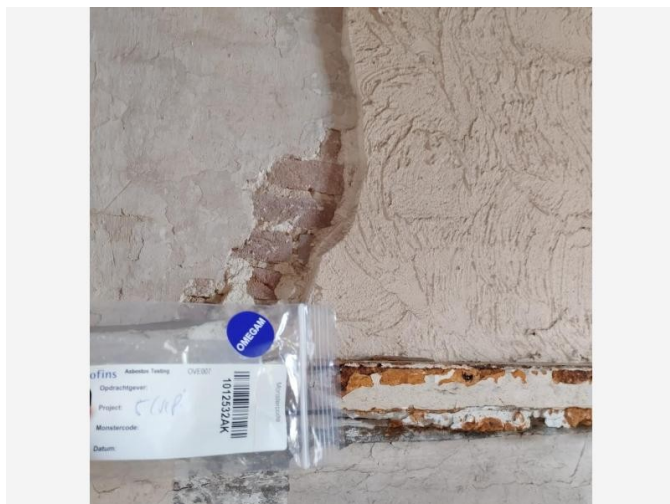
Fiche 18: Crepi schouw hoeve

Geen asbest
