Asbestinventarisatetest

Mechelbaan 562, 2580 Putte

Attestnummer : 20230502-000513.000

Uitgegeven op : 02.05.2023

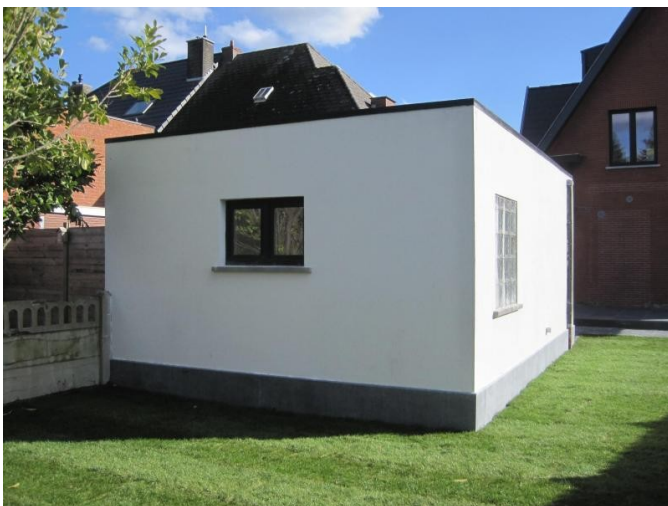
De eigenaar kon foto's van voor de werkzaamheden aantonen, waarbij duidelijk is dat de crepi aangebracht werd na 2001. Hierdoor is die niet asbest-verdacht.

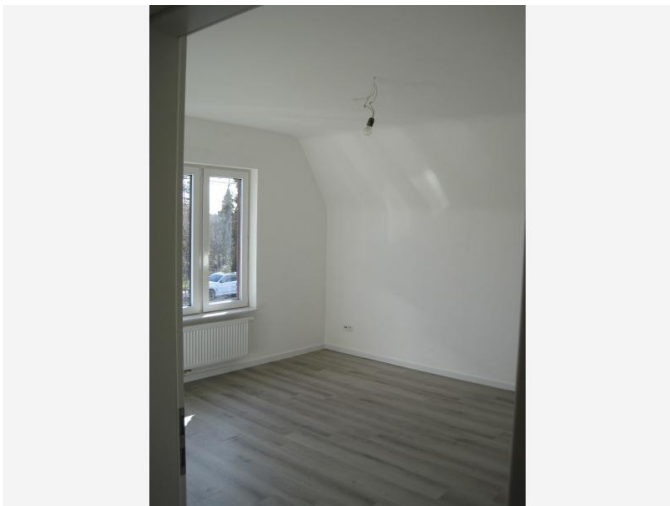
De valse plafonds van de keuken en toilet op het gelijkvloers en de ganse verdiepingen in de woning zijn van het type "Gyproc". Deze zijn niet asbestverdacht. Het plafond van de kelder bevat geen pleister en is ook niet asbestverdacht.

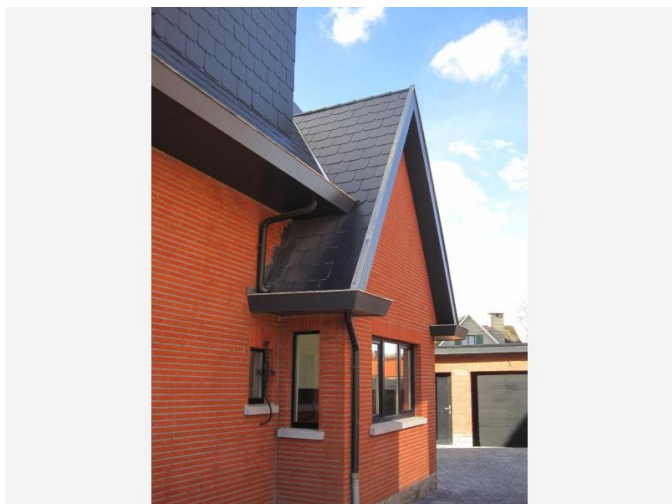
Via een factuur uit 2022 kan aangetoond worden dat het oude dak verwijderd werd en volledig vernieuwd. Hierdoor is de dakconstructie niet asbestverdacht.

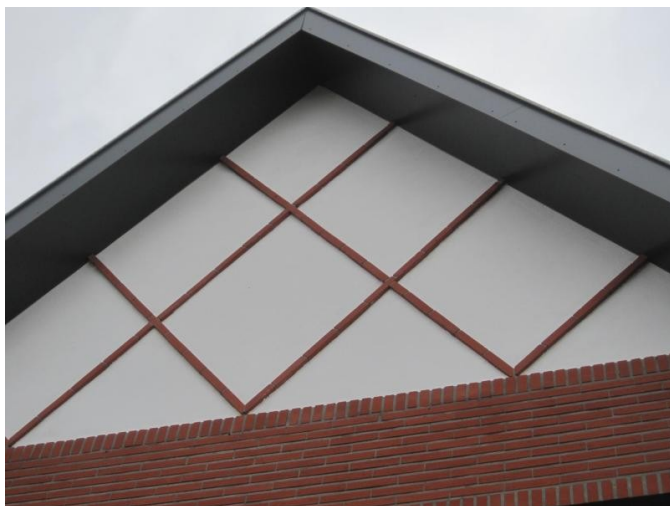
Het is niet vast te stellen uit welk materiaal de witte gevelbekleding bestaat. Gezien de hoogte waarop deze toepassing zich bevindt, valt verder onderzoek buiten de scope van deze asbestinventarisatie. Verder nabij onderzoek met gespecialiseerd materiaal kan uitsluitsel geven of deze toepassing asbestvezels bevat of niet.

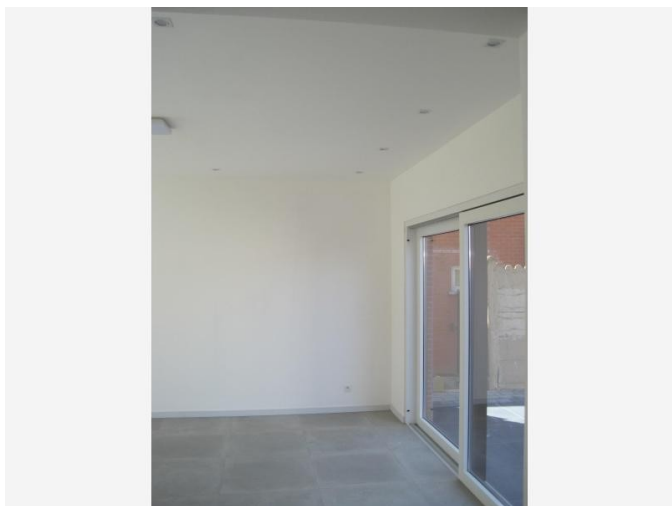
Via foto's van voor de werkzaamheden kon de eigenaar aantonen dat het aanwezige pleisterwerk zeer recent werd aangebracht en dus niet asbestverdacht is. Tijdens het plaatsbezoek werd er geen plaats waargenomen worden met oud pleisterwerk.

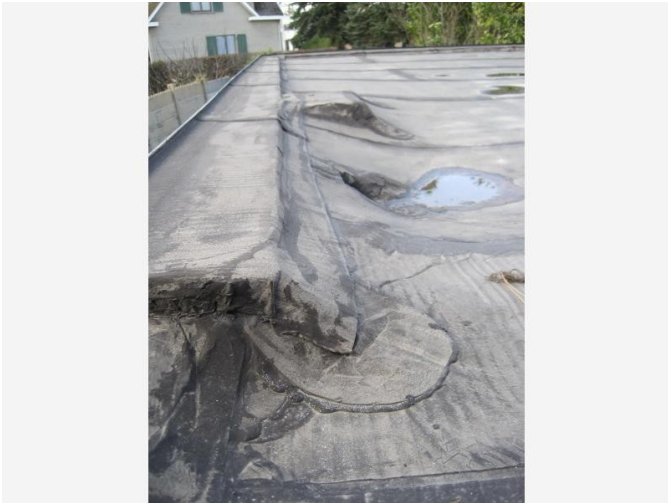
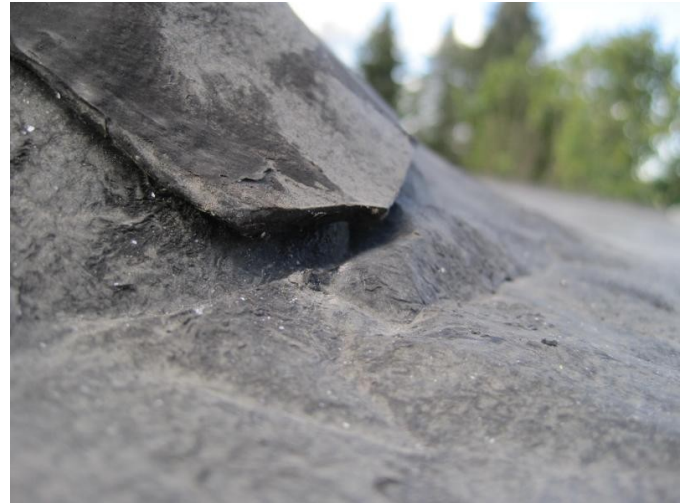
Fiche 6: roofing garage

Geen asbest

#	Type	Referentie	Resultaat
6.1	Puntmonster	roofing	Geen asbest

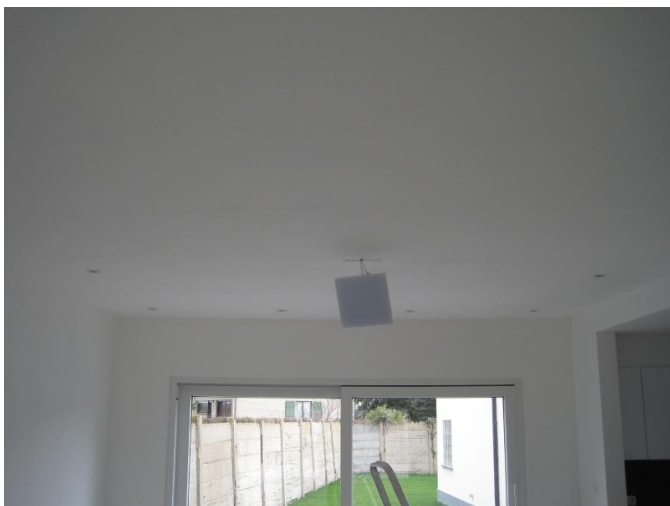
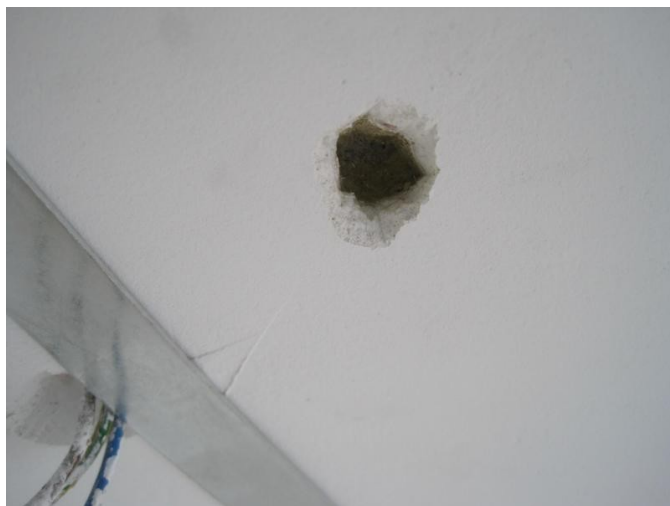
Fiche 7: pleisterwerk plafonds

Geen asbest

#	Type	Referentie	Resultaat
7.1	Mengmonster	pleisterwerk plafonds	Geen asbest
