# Asbestinventarisatetest

Paardenkerkhofstraat 75, 2800 Mechelen

Attestnummer : 20250213-000384.000

Uitgegeven op : 13.02.2025

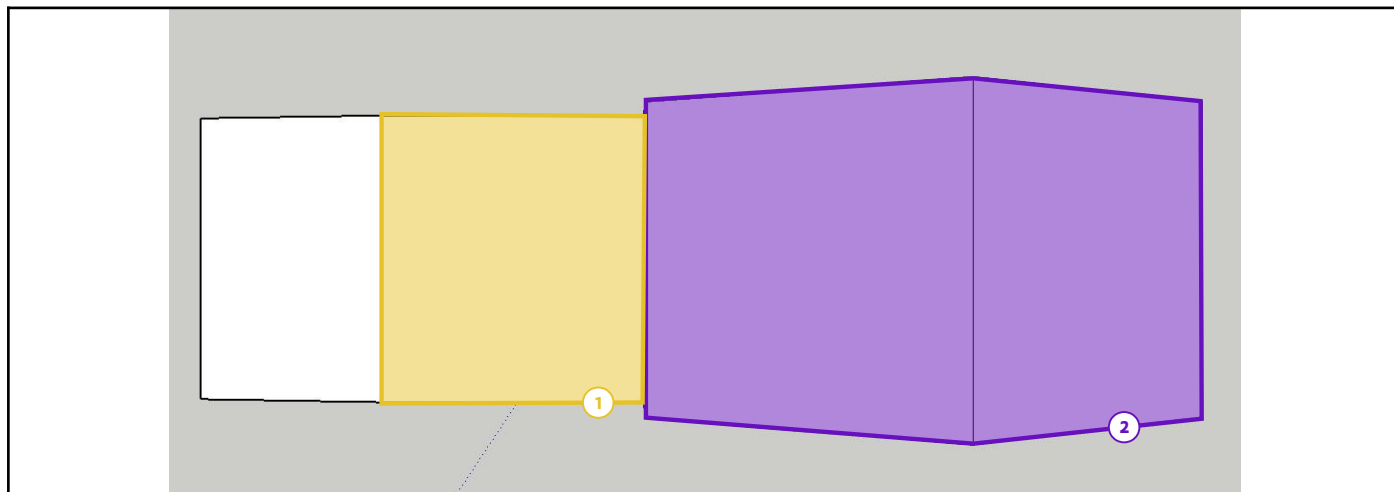
## Plan 1.8: Dakplan

Beschrijving	Type	Actie
1. Roofing	Asbestmateriaal	Zorgvuldig beheren
2. Afwerking hellend dak	Advies	-

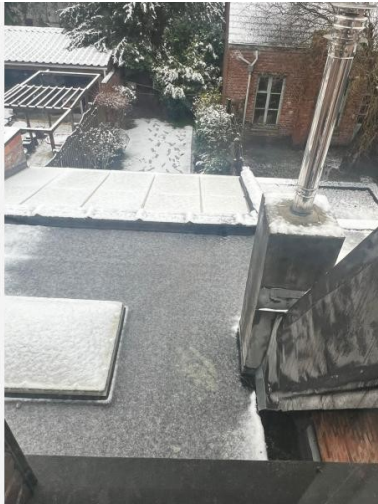
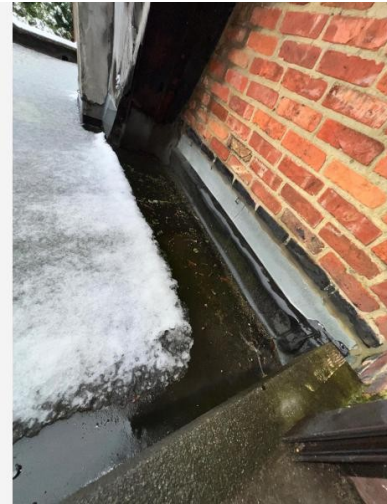
Het asbestmateriaal valt onder de mijlpaal van 2040.

Eindbeoordeling materiaalrisico	Laag materiaalrisico en/of verlaagde kans op vezelvrijgave
Opmerking

Gebondenheid	Categorie 1: hechtgebonden in oorsprong
Asbestsoort (vezeltype)	Alleen chrysotiel
Asbestconcentratie	Laag (< 50%)
Afschermingsgraad van het gehele materiaal	Geheel of deels vrij aan de buitenlucht
Toestand van het materiaal	Licht beschadigd, licht verweerd. Intact calciumsilicaatmateriaal of categorie III 'gebondenheid'

Beschrijving	Roofing
Omgeving	Buiten
Primaire drager	Plat dak
Asbestmateriaal	Dak- en gevelbekleding - Roofing
Bindmiddel van asbestmateriaal	Bitumen (roofing, teer, asfalt)
Gebondenheid op basis van bindmiddel	Hecht
Hoeveelheid (oppervlakte - aantal)	<ul style="list-style-type: none"><li>• 72,00 m<sup>2</sup> - 1 stuk</li></ul>
Totale oppervlakte	72,00 m <sup>2</sup>
Eenvoudig bereikbaar	Ja
Bevestigingswijze	<ul style="list-style-type: none"><li>• Verlijmd, ingegoten, versmeerd</li></ul>
Identificatiemethode	Vaststelling zonder monstername  Motivatie: Op vraag van de eigenaar-opdrachtgever werd geen monstername uitgevoerd
Destructieve handeling voor identificatie	Nee

- Zorg voor een veilig beheer. Vermijd het beschadigen van het asbestmateriaal. Controleer de toestand jaarlijks op wijzigingen.
- Voer bijkomende staalname(s) uit.

- Eenvoudige handelingen: enkel door erkend asbestverwijderaar  
Deze verwijdermethode valt onder de vorm van eenvoudige handelingen 'enkel door een erkend asbestverwijderaar' conform de VLAREM en de Codex Welzijn op het werk aangezien de kans op schadevorming tijdens de verwijderingswerken zeer groot is. Alle maatregelen opgenomen in de wetgeving moeten strikt nageleefd worden. Het is aangeraden om eerst stalen te laten nemen alvorens over te gaan tot de verwijdering van deze toepassing.

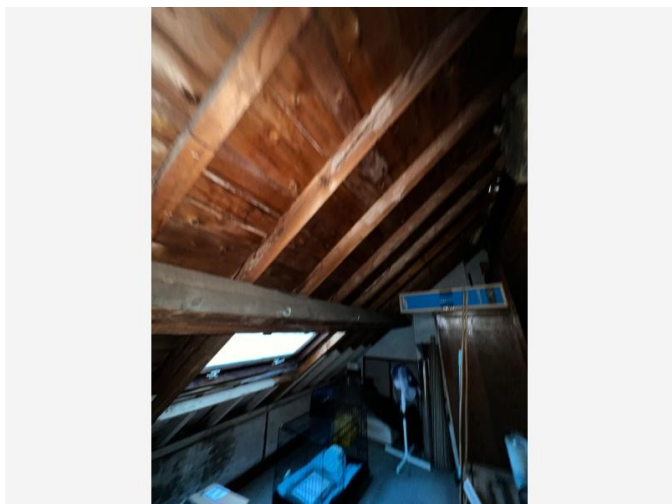
Vrije foto

Het hellend dak werd langs binnen afgewerkt met niet-asbestverdachte materialen. om die reden wordt deze adviesfiche opgesteld met de opmerking dat bij ingrijpende renovatiewerken destructief onderzoek is aangewezen om na te gaan of asbesthoudende materialen aanwezig zijn in het dak.

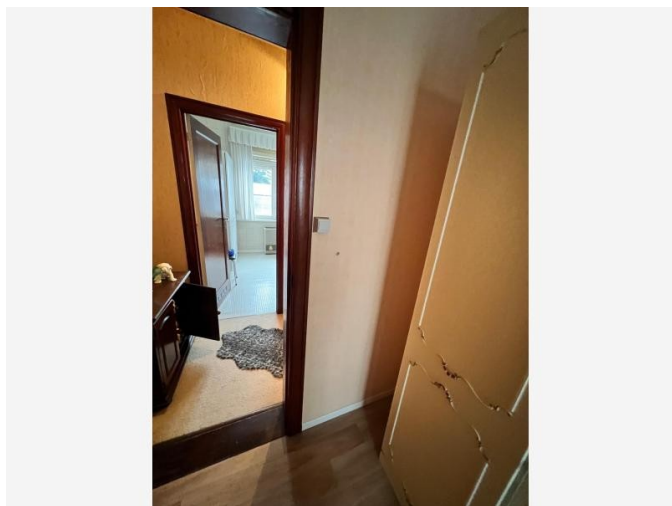
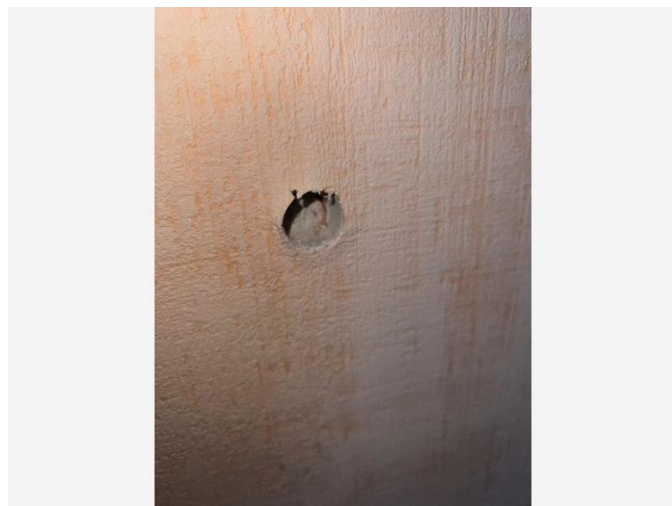
Geen asbest

#	Type	Referentie	Resultaat
3.1	Mengmonster	11022511	Geen asbest

<b>Beschrijving</b>	Pleisterwerk muren
<b>Omgeving</b>	Binnen
<b>Primaire drager</b>	Binnenwand
<b>Bindmiddel van materiaal</b>	Gips - kalk
<b>Gebondenheid op basis van bindmiddel</b>	Niet-hechtgebonden
<b>Hoeveelheid (oppervlakte - dikte - aantal)</b>	• 1,00 m <sup>2</sup> - 1,00 cm - 1 stuk
<b>Totaal volume</b>	0,01 m <sup>3</sup>
<b>Identificatiemethode</b>	Vaststelling met monstername
<b>Destructieve handeling voor identificatie</b>	Nee
<b>Opmerking</b>	Hoeveelheid asbest in het pleisterwerk werd niet bepaald aangezien er geen asbest werd teruggevonden in het mengstaal.

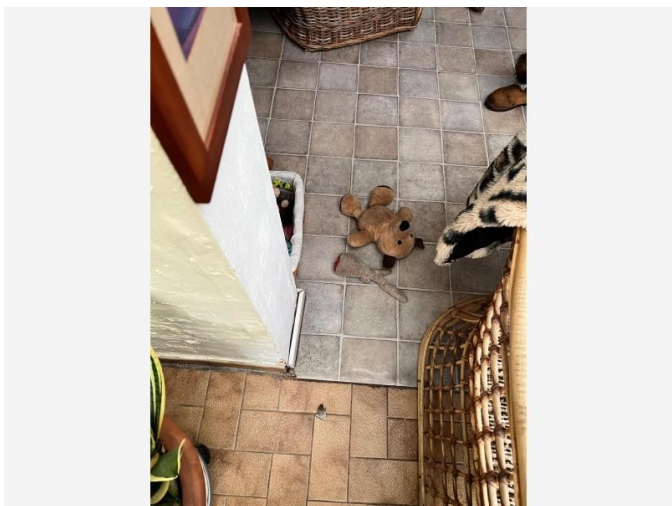
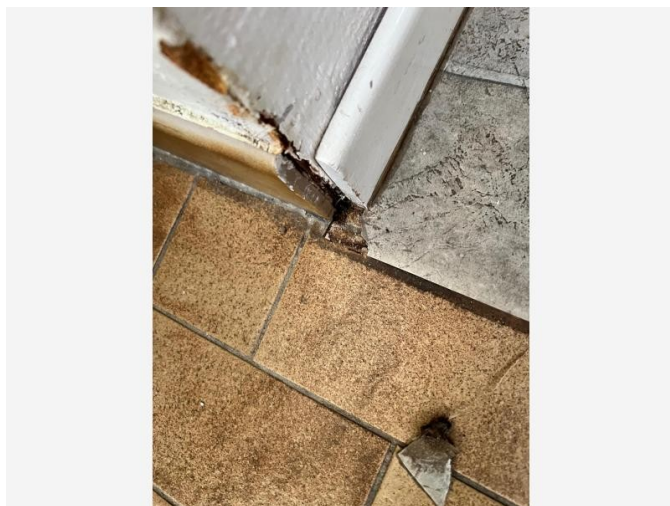
## Fiche 4: Vloerzeil

Geen asbest

#	Type	Referentie	Resultaat
4.1	Puntmonster	11022513	Geen asbest

Beschrijving	Vloerzeil
Omgeving	Binnen
Primaire drager	Vloer
Bindmiddel van materiaal	Kunststof of -hars
Gebondenheid op basis van bindmiddel	Hecht
Hoeveelheid (oppervlakte - aantal)	• 24,00 m <sup>2</sup> - 1 stuk
Totale oppervlakte	24,00 m <sup>2</sup>
Identificatiemethode	Vaststelling met monstername
Destructieve handeling voor identificatie	Nee
Opmerking	Hoeveelheid werd bepaald bij benadering en kan niet gebruikt worden voor het bepalen van de verwijderingskosten.

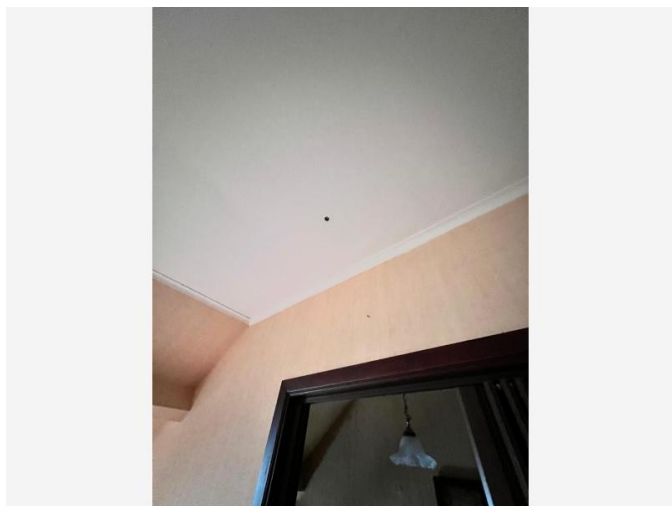
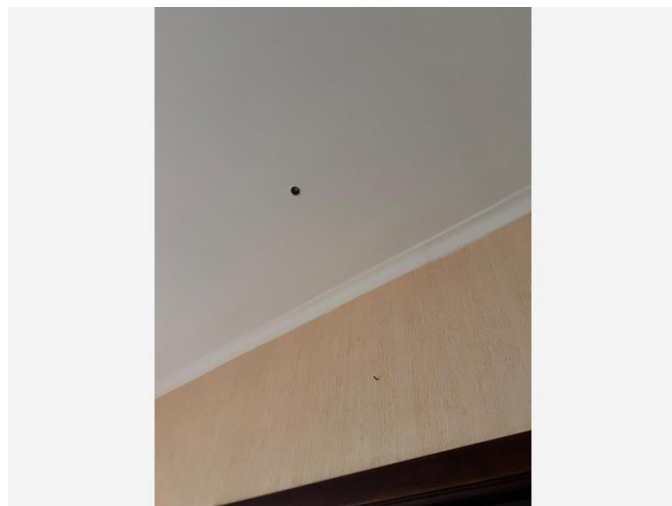
## Fiche 5: Pleisterwerk plafonds

Geen asbest

#	Type	Referentie	Resultaat
5.1	Mengmonster	11022512	Geen asbest

Beschrijving	Pleisterwerk plafonds
Omgeving	Binnen
Primaire drager	Plafond
Bindmiddel van materiaal	Gips - kalk
Gebondenheid op basis van bindmiddel	Niet-hechtgebonden
Hoeveelheid (oppervlakte - dikte - aantal)	• 1,00 m <sup>2</sup> - 1,00 cm - 1 stuk
Totaal volume	0,01 m <sup>3</sup>
Identificatiemethode	Vaststelling met monstername
Destructieve handeling voor identificatie	Nee
Opmerking	Hoeveelheid asbest in het pleisterwerk werd niet bepaald aangezien er geen asbest werd teruggevonden in het mengstaal.
