Asbestinventarisatetest

Nicolaas Van der Vekenstraat 8, 2800 Mechelen

Attestnummer : 20260510-000003.000

Uitgegeven op : 10.05.2026

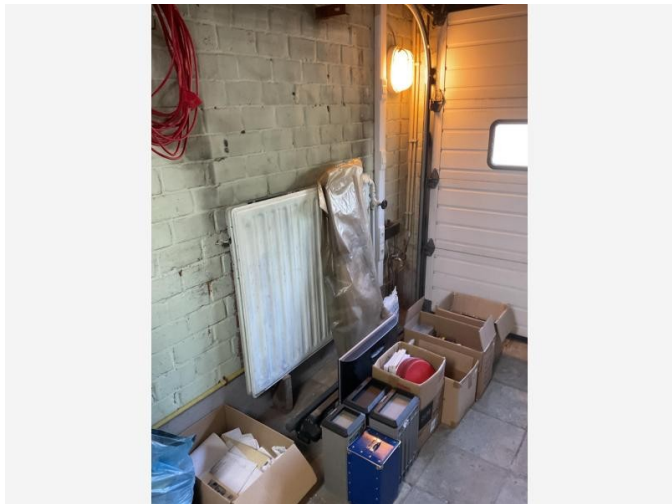
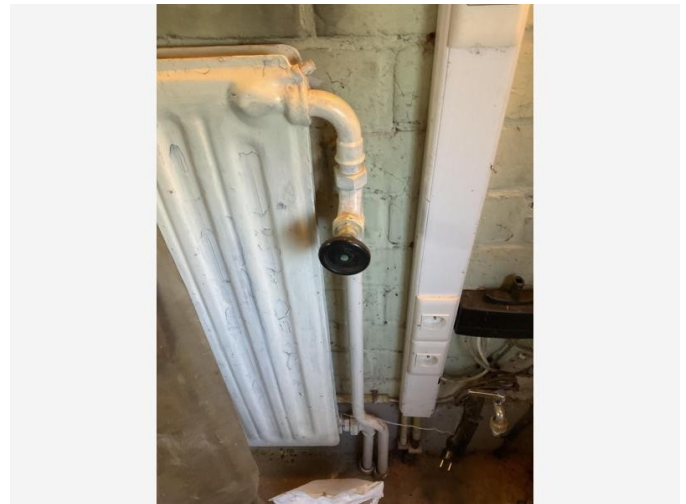
Het asbestmateriaal valt onder de mijlpaal van 2040.

Verhoogd materiaalrisico en/of verhoogde kans op vezelvrijgave

| Asbestsoort (vezeltype) | Crocidoliet aanwezig |
| Toestand van het materiaal | Licht beschadigd, licht verweerd. Intacte calciumsilicaatplaat of materiaal met categorie 3-gebondenheid |

| Beschrijving | Bakeliet radiatorknop |

- Zorg voor een veilig beheer. Vermijd het beschadigen van het asbestmateriaal. Controleer de toestand jaarlijks op wijzigingen.
- Voer bijkomende staalname(s) uit.

- Eenvoudige handelingen: mag via doe-het-zelf of door werknemer(s) met opleidingsattest eenvoudige handelingen
Deze toepassing kan door een aannemer die over een opleidingsattest eenvoudige handelingen beschikt of door een particulier (doe-het-zelf), verwijderd worden indien er geen verhoogd risico op vrijgave van asbestvezels (max. concentratie 0,01 vezels/cm³ - CODEX Art. VI.3-54) ontstaat en de toepassing voorafgaand wordt gefixeerd/bevochtigd; de individuele elementen zonder machinale werktuigen (boormachine, slijpschijf, hogedrukreiniger,...) en zonder breken of gooien een voor een losgemaakt worden; en ten slotte dubbel en luchtdicht verpakt weggevoerd worden naar een erkend afvalpunt (recyclagepark).

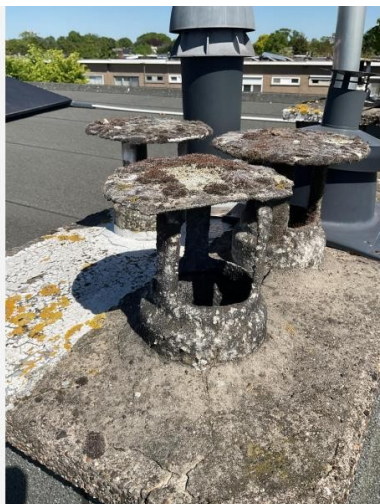
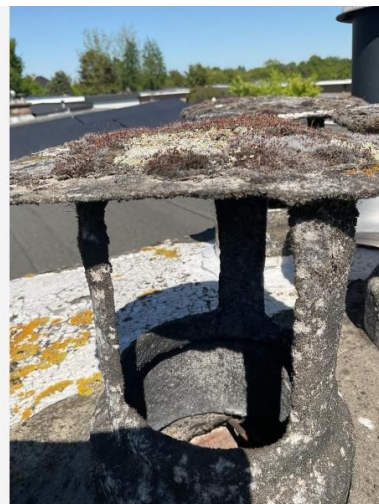
Het asbestmateriaal valt onder de mijlpaal van 2034.

| Eindbeoordeling materiaalrisico | Verhoogd materiaalrisico en/of verhoogde kans op vezelvrijgave |

| Asbestsoort (vezeltype) | Crocidoliet aanwezig |
| Toestand van het materiaal | Matig beschadigd, matig verweerd |

| Beschrijving | Schouwhoed |

- Zorg voor een veilig beheer. Vermijd het beschadigen van het asbestmateriaal. Controleer de toestand jaarlijks op wijzigingen.
- Voer bijkomende staalname(s) uit.

- Eenvoudige handelingen: mag via doe-het-zelf of door werknemer(s) met opleidingsattest eenvoudige handelingen
Deze toepassing kan door een aannemer die over een opleidingsattest eenvoudige handelingen beschikt of door een particulier (doe-het-zelf), verwijderd worden indien er geen verhoogd risico op vrijgave van asbestvezels (max. concentratie 0,01 vezels/cm³ - CODEX Art. VI.3-54) ontstaat en de toepassing voorafgaand wordt gefixeerd/bevochtigd; de individuele elementen zonder machinale werktuigen (boormachine, slijpschijf, hogedrukreiniger,...) en zonder breken of gooien een voor een losgemaakt worden; en ten slotte dubbel en luchtdicht verpakt weggevoerd worden naar een erkend afvalpunt (recyclagepark).

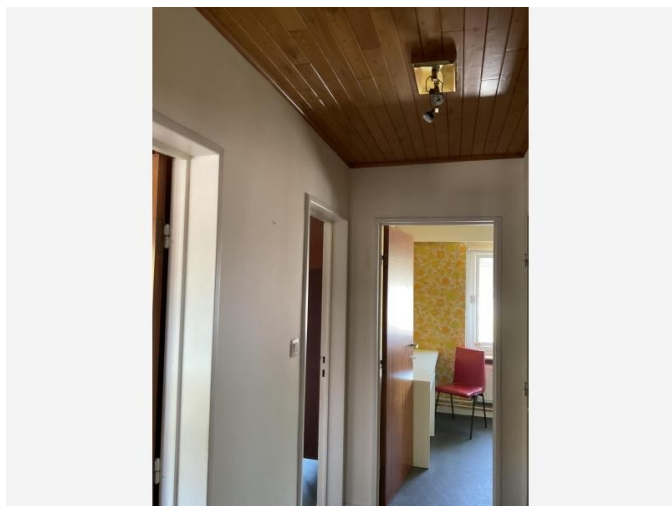
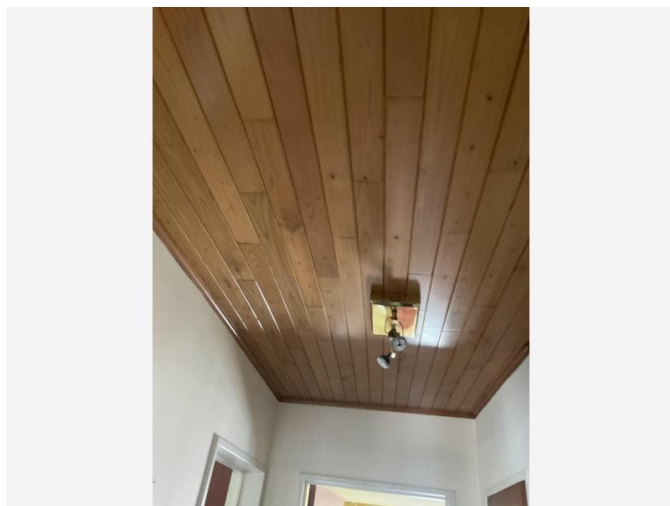
De plafonds werden afgewerkt met niet-asbestverdachte voorzetpanelen die inspectie van de bedekte structuur (opbouw, pleisterwerk) verhinderen.

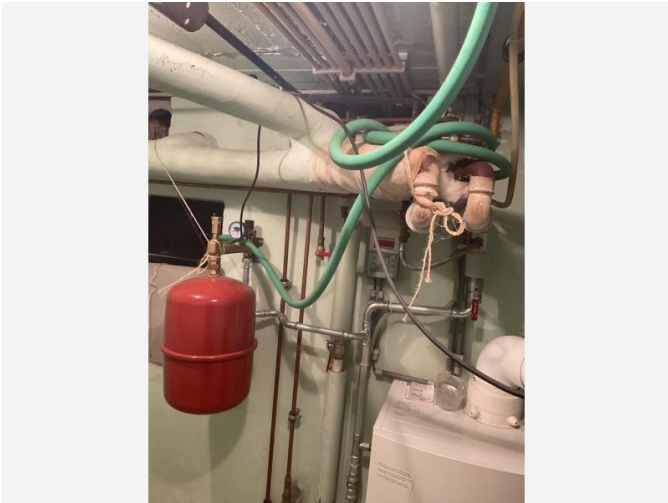
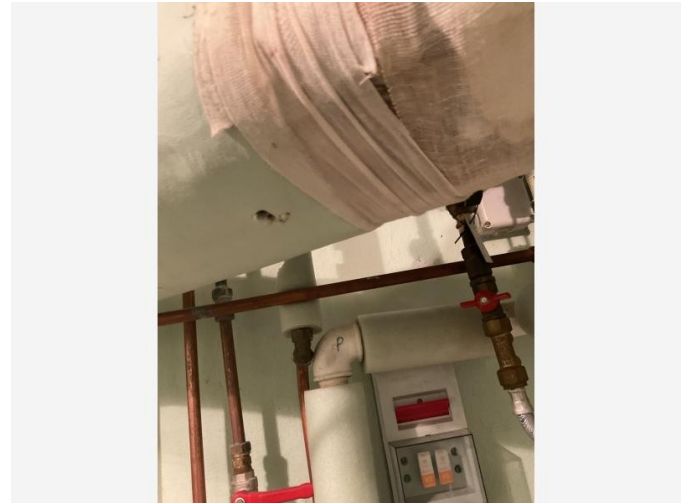
Geen asbest

| # | Type | Referentie | Resultaat |
|---|---|---|---|
| 6.1 | Mengmonster | ID03 | Geen asbest |

| Beschrijving | Leidingisolatie (gips) |

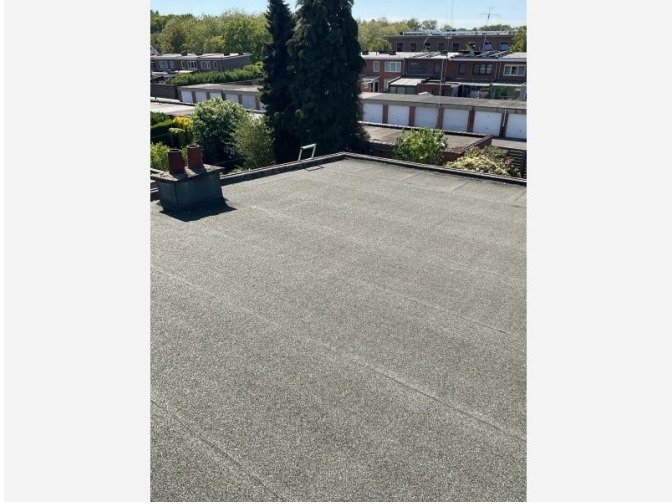
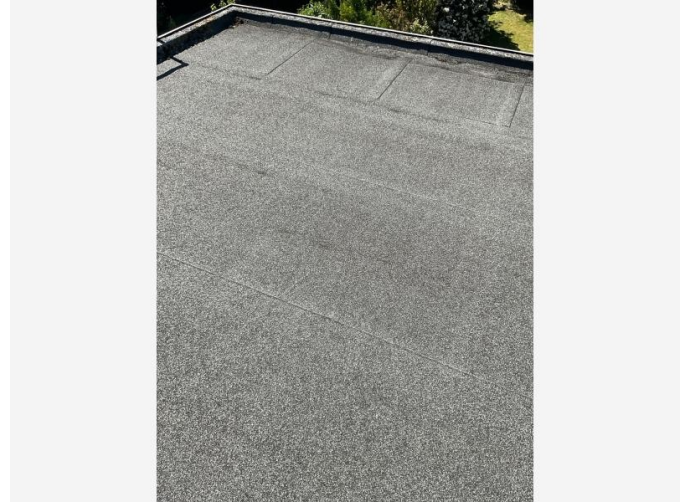
Fiche 7: Roofing

Geen asbest

| Opmerking | Staalname tot op de eventuele onderliggende lagen is niet mogelijk zonder uitbreiding naar een destructief onderzoek. |

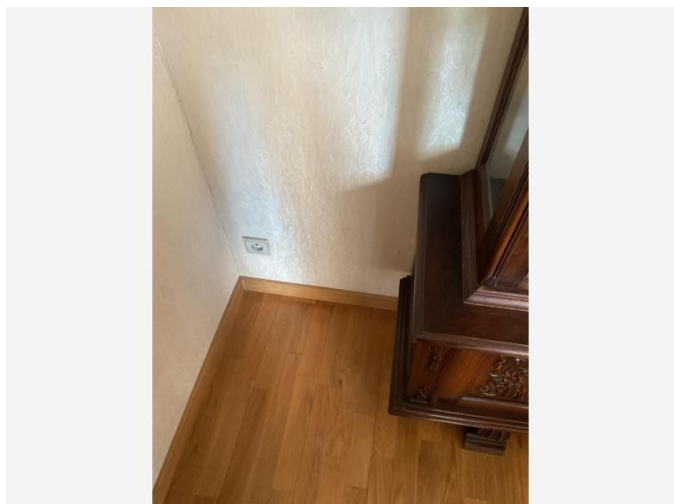
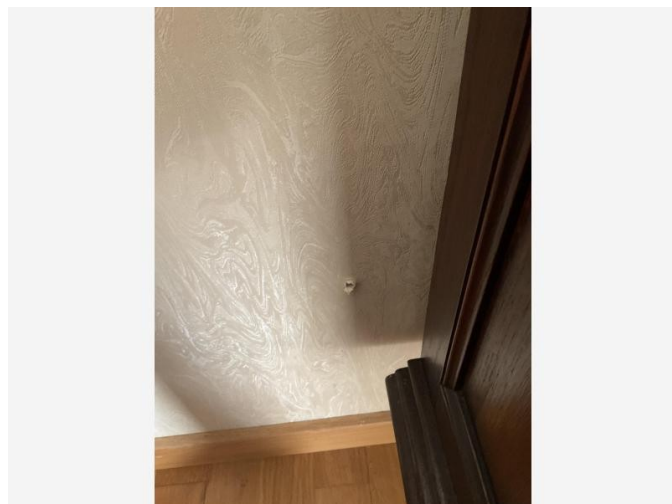
Geen asbest

| # | Type | Referentie | Resultaat |
|---|---|---|---|
| 8.1 | Mengmonster | ID04 | Geen asbest |

| Beschrijving | Pleisterwerk wanden |

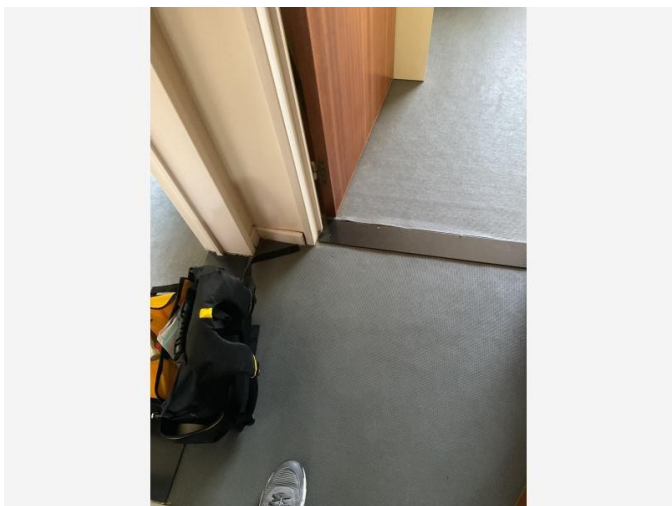
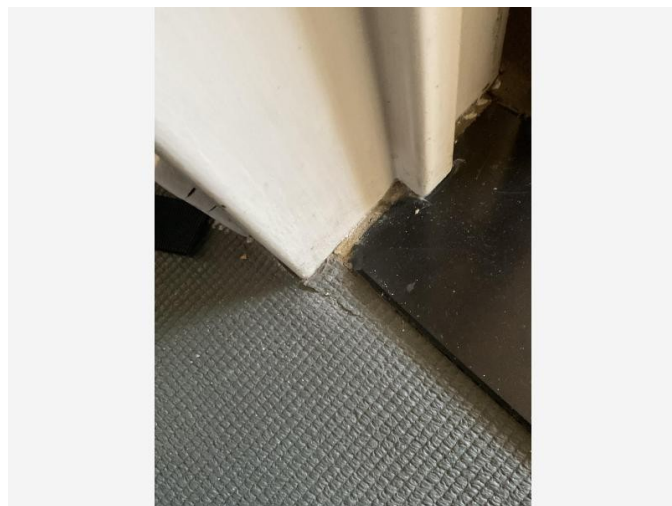
Fiche 9: Dorpels type massal

Geen asbest

| # | Type | Referentie | Resultaat |
|---|---|---|---|
| 9.1 | Puntmonster | ID01 | Geen asbest |

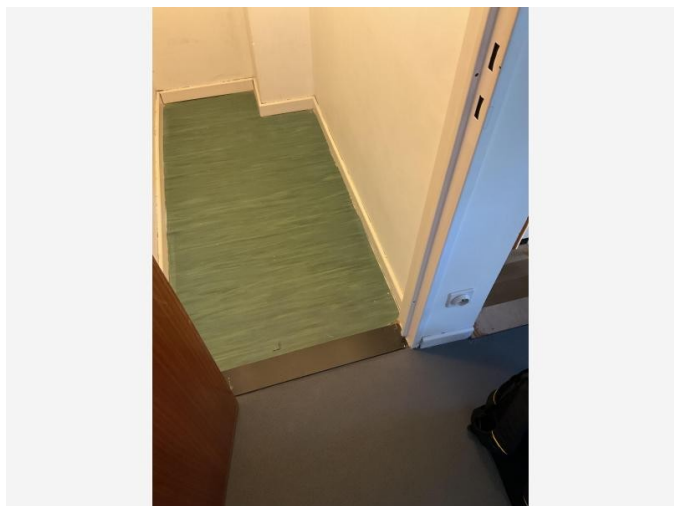
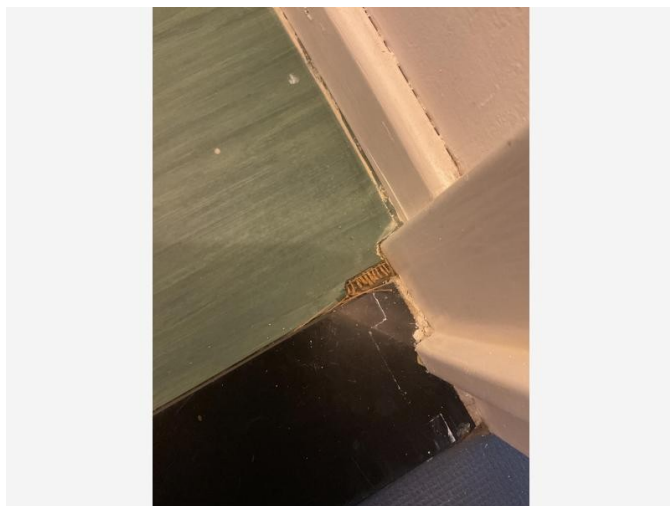
Geen asbest

| # | Type | Referentie | Resultaat |
|---|---|---|---|
| 10.1 | Puntmonster | ID02 | Geen asbest |

| Beschrijving | Vinyl |

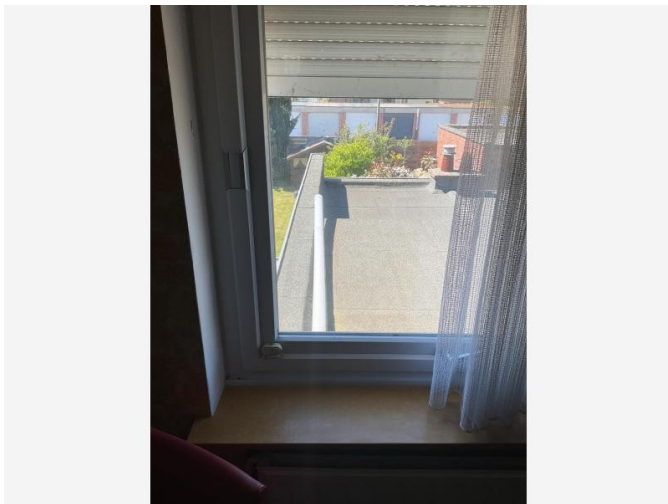
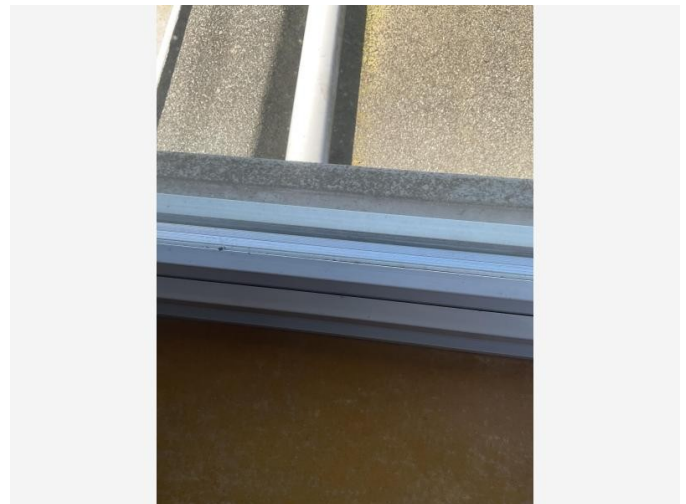
| Beschrijving | Notitie | Terug te vinden op plannen |
|---|--|---|
| Fiche 11: Kit aan de ramen | De kit aan de ramen is niet asbestverdacht. Alle ramen werden gecontroleerd. | - |

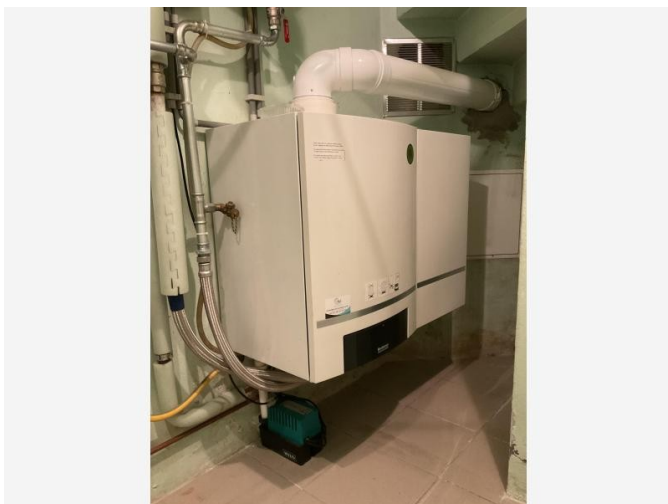
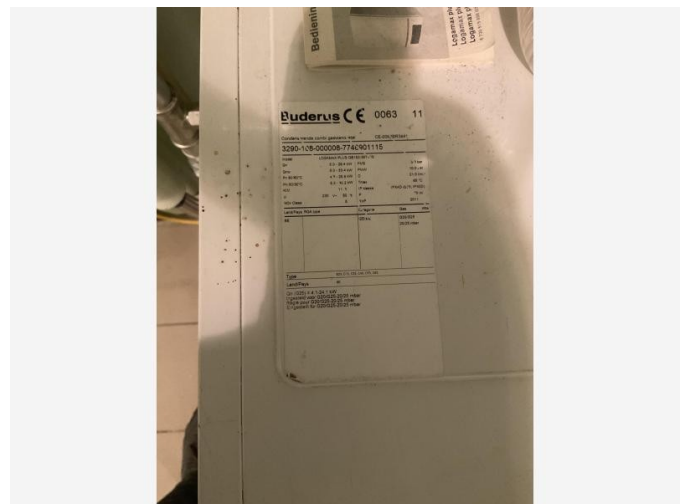
| Beschrijving | Notitie | Terug te vinden op plannen |
|---|--|---|
| Fiche 12: CV-ketel (niet verdacht) | De CV-ketel (dichtingen, isolerend materiaal) is niet asbestverdacht. | - |
