# Asbestinventarisatetest

Duivenstraat 57, 2800 Mechelen

Attestnummer : **20260529-000285.000**

Uitgegeven op : **29.05.2026**

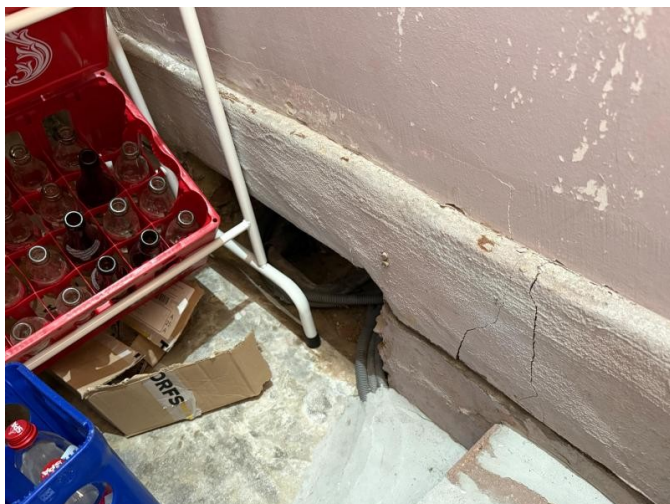
### Permanente beperking

**Reden:** Het onderzoek kan niet uitgevoerd worden binnen de bepalingen van de Welzijnswet

**Uitleg van de asbestdeskundige:** De betreffende ruimte heeft een vrije hoogte van minder dan 1,50 m en wordt conform de geldende richtlijnen beschouwd als niet toegankelijk voor inspectie. Om veiligheids- en ergonomische redenen werd deze ruimte niet betreden en niet onderzocht. Voor deze zone kan bijgevolg geen uitspraak worden gedaan over de mogelijke aanwezigheid van asbesthoudende materialen.

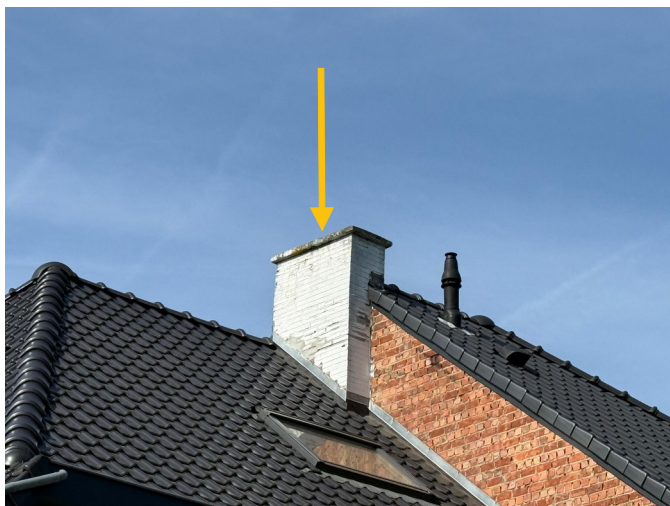
### Tijdelijke beperking

**Reden:** Het te onderzoeken materiaal situeert zich hoger dan 3,50 m te rekenen vanaf een veilige ondergrond

**Uitleg van de asbestdeskundige:** Het materiaal in de schacht van de schouw kon op het moment van de inspectie niet nader worden onderzocht. Conform ons inspectieprotocol mogen wij een beperking inroepen voor hoogtes hoger dan 3,5 m. Indien men dit wil laten onderzoeken, dient er een nieuwe afspraak gemaakt te worden en moet er een hoogtewerker voorzien worden, evenals iemand die bevoegd is om deze te bedienen en eventueel een techniek die de al dan niet aanwezige schouwhoed kan afnemen en weer terugplaatsen.

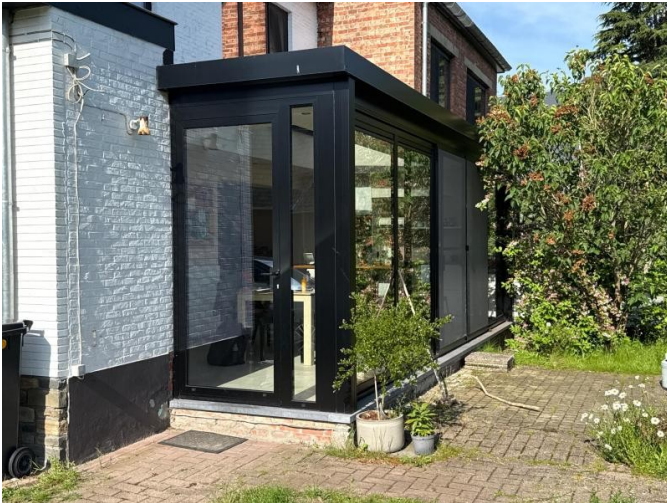
### Uitgesloten van inspectie

**Bouwjaar:** 2023

*Constructies gebouwd vanaf 2001 moeten niet onderzocht worden*

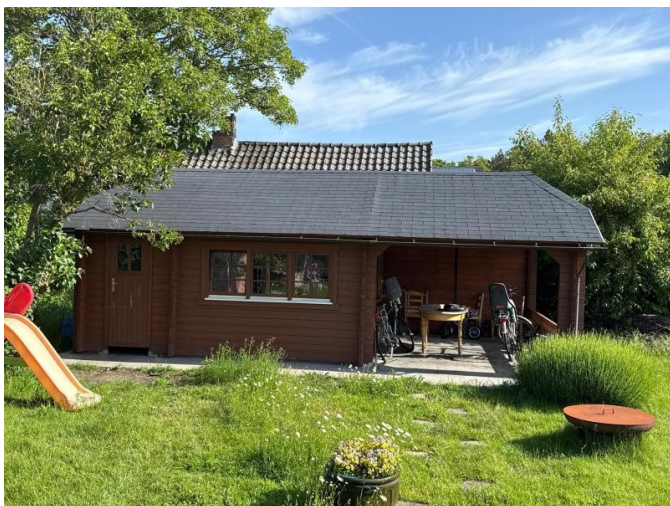
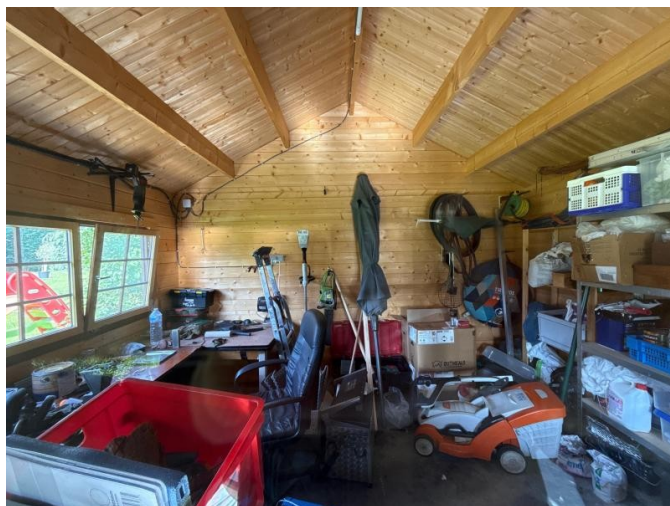
### Informatie over een niet-asbestverdacht materiaal

| Basis voor advies | Beoordeling op basis van een bewijsdocument. |

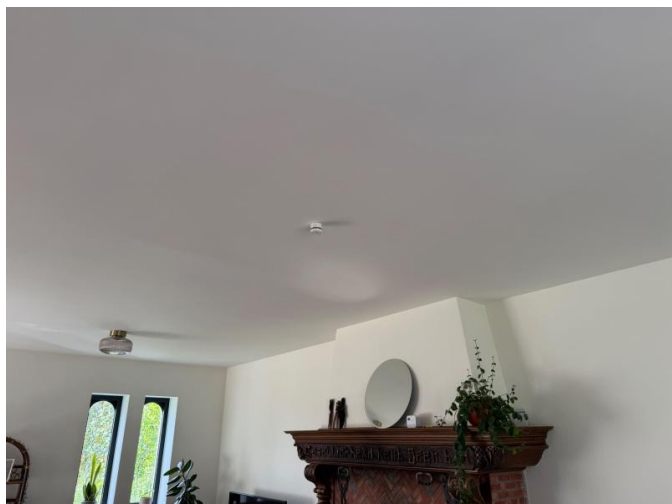
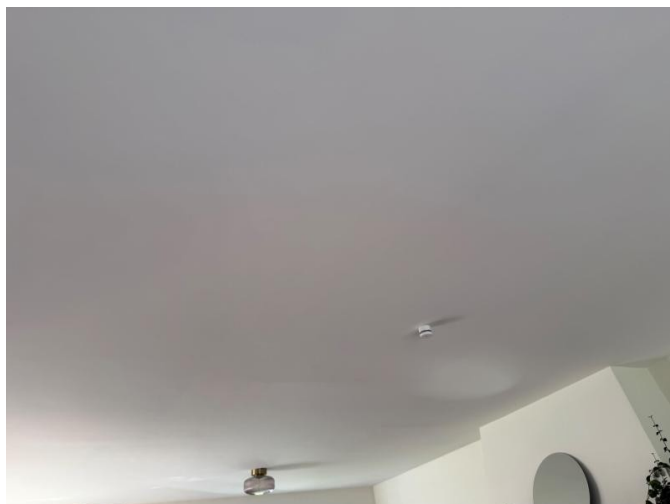
### Informatie over een materiaal dat de asbestdeskundige niet meer kan waarnemen of vaststellen

Het materiaal achter het vals plafond kon op het moment van de inspectie niet nader worden onderzocht. De toepassing kan enkel a.d.h.v. een negatief labocertificaat als asbestvrij beschouwd worden. Verder onderzoek verrichten naar de samenstelling van de toepassing tot op de drager. Dit bij renovatie en/of sloop.

| Basis voor advies | Beoordeling op basis van expertise, zonder een vaststelling door de asbestdeskundige. |

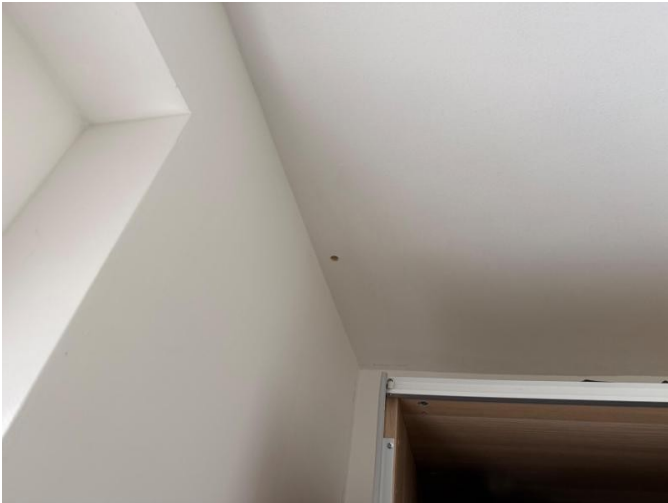
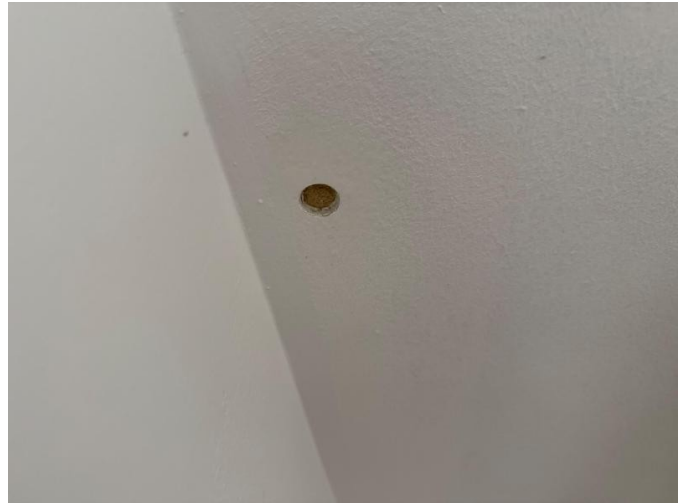
## Fiche 6: Pleister plafond

### Conclusie

Geen asbest

| # | Type | Referentie | Resultaat |
|---|---|---|---|
| 6.1 | Mengmonster | MM02 | Geen asbest |

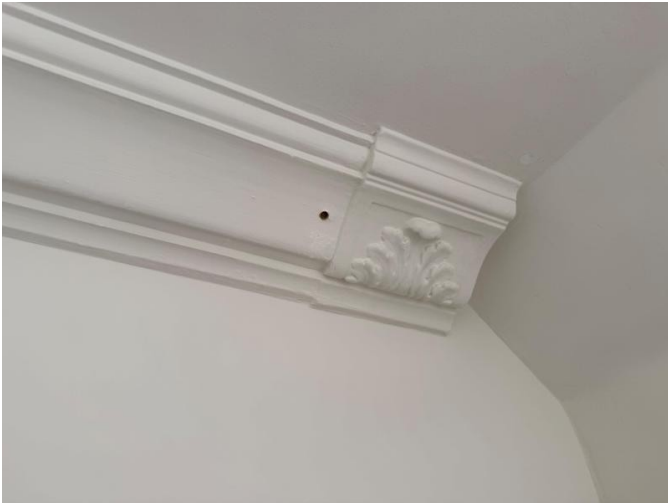
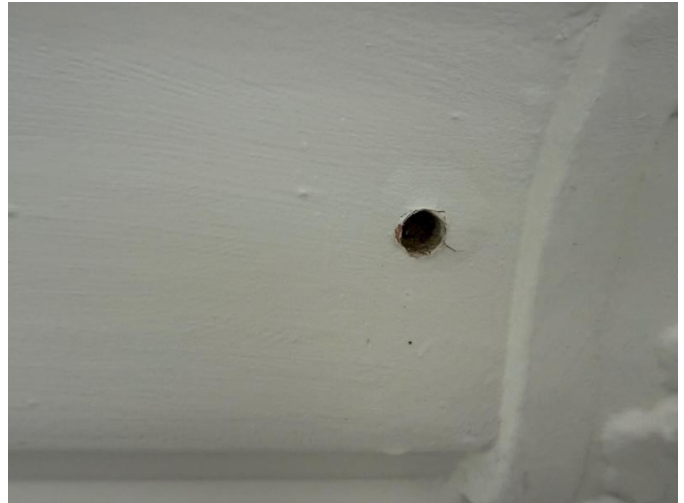
### Conclusie

Geen asbest

| # | Type | Referentie | Resultaat |
|---|---|---|---|
| 7.1 | Mengmonster | MM05 | Geen asbest |

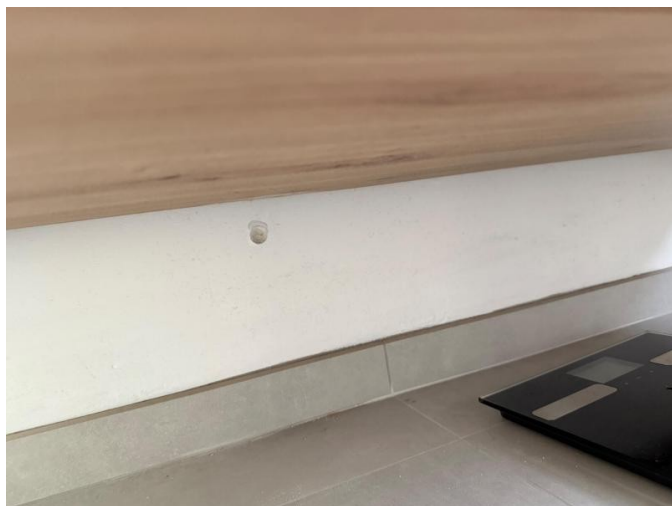
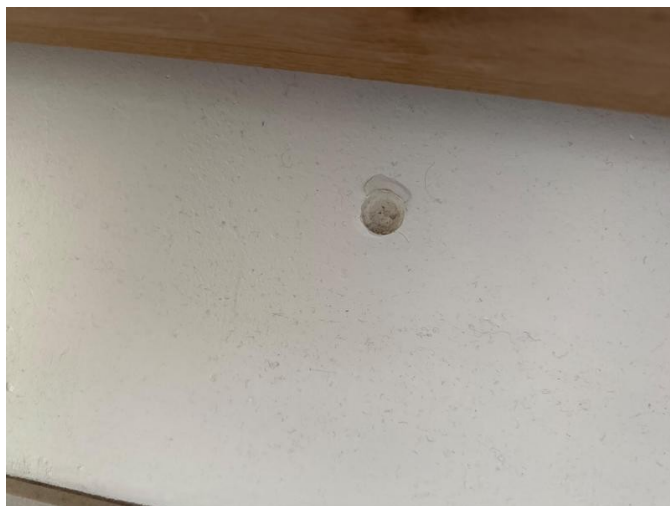
## Fiche 8: Pleister wand

### Conclusie

Geen asbest

| # | Type | Referentie | Resultaat |
|---|---|---|---|
| 8.1 | Mengmonster | MM01 | Geen asbest |

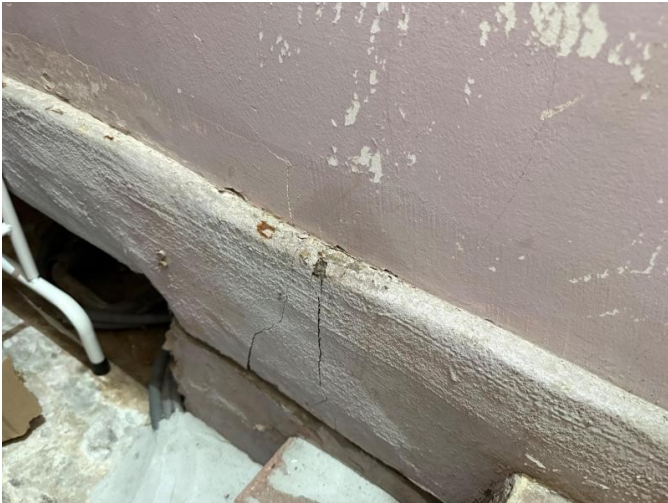
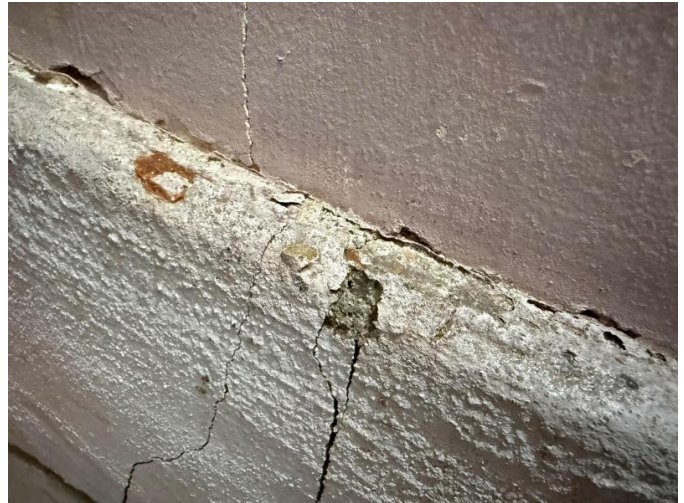
### Conclusie

Geen asbest

| # | Type | Referentie | Resultaat |
|---|---|---|---|
| 9.1 | Mengmonster | MM04 | Geen asbest |

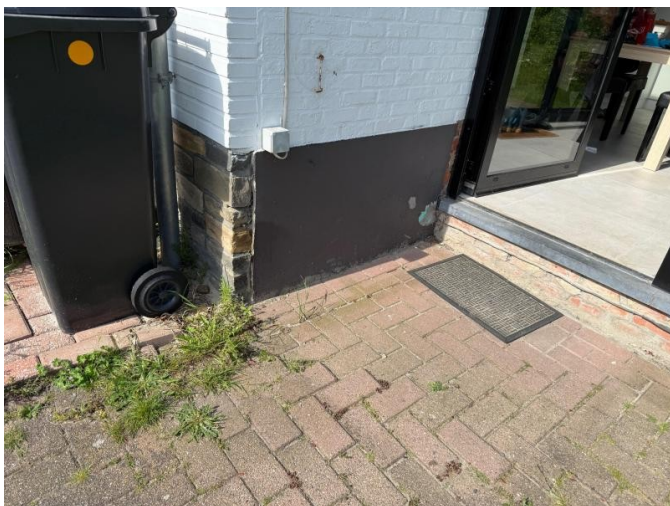
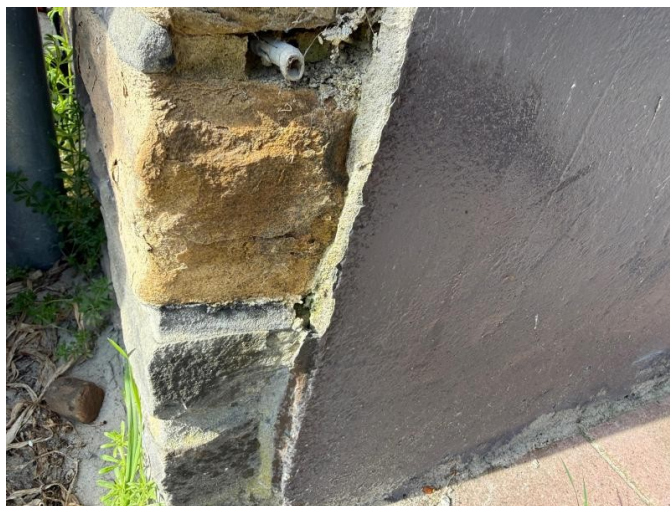
## Fiche 10: Pleisterwerk achtergevel

### Conclusie

Geen asbest

| # | Type | Referentie | Resultaat |
|---|---|---|---|
| 10.1 | Mengmonster | MM03 | Geen asbest |

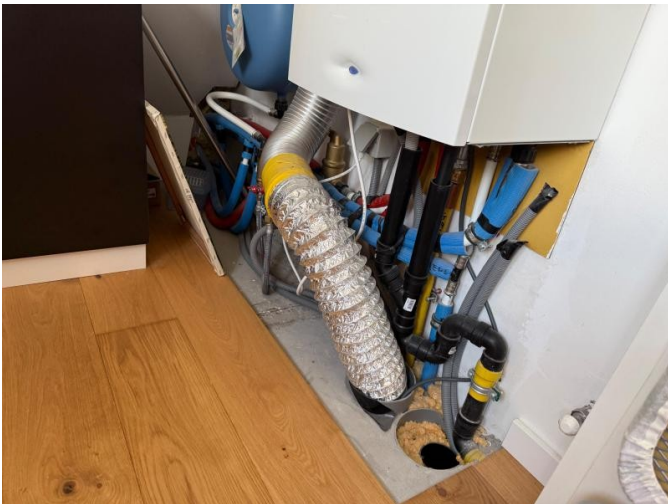
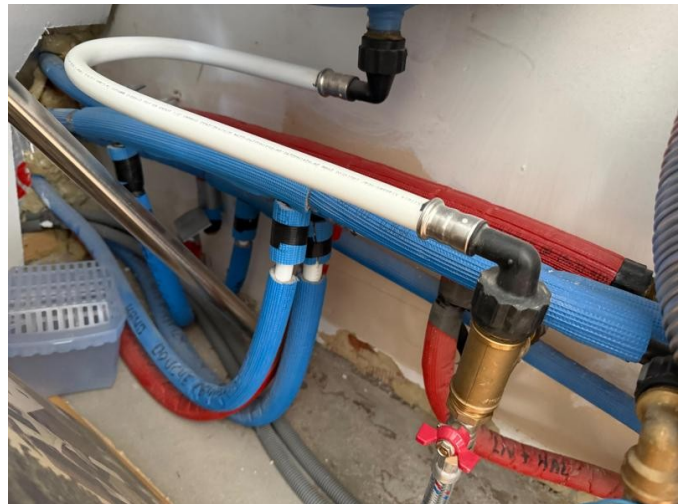
## Fiche 11: Leidingisolatie - niet-asbestverdacht

| Beschrijving | Notitie | Terug te vinden op plannen |
|---|---|---|
| Fiche 11: Leidingisolatie - niet-asbestverdacht | <p>Tijdens de inspectie werd leidingisolatie aangetroffen bestaande uit schuimachtig of kunststof materiaal (bv. polyethyleen, polyurethaan of rubberachtig schuim).</p> <p>Op basis van de visuele kenmerken (sluitende mantel, regelmatige structuur, elastisch materiaal) en de toepassingsperiode werd vastgesteld dat het gaat om moderne synthetische isolatie en niet om asbesthoudende omhulling zoals oudere witte of grijze vezelige buisisolaties.</p> | Plan 1.5: Verdiep |
