# Asbestinventarisatattest

Botermarkt 24/3, 2800 Mechelen

Attestnummer : 20260915-000159.000

Uitgegeven op : 15.09.2026

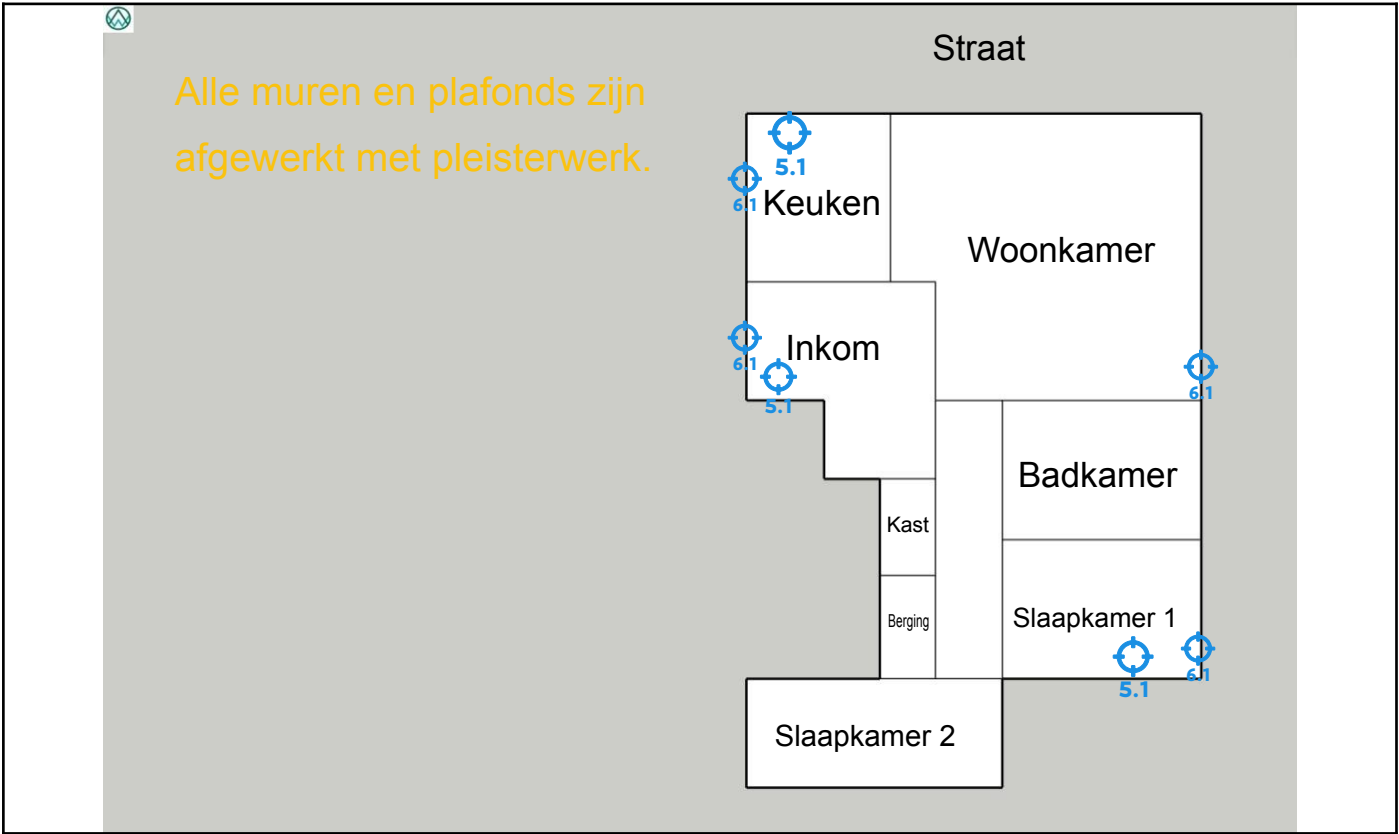
# Plan 1.1: Plan appartement

| Beschrijving | Type | Actie |
|---|---|---|
| 5. Pleisterwerk plafonds | Geen asbest | - |
| 5.1 Code: Staal 2 plafonds | Mengmonster | - |
| 6. Pleisterwerk muren | Geen asbest | - |
| 6.1 Code: Staal 1 muren | Mengmonster | - |

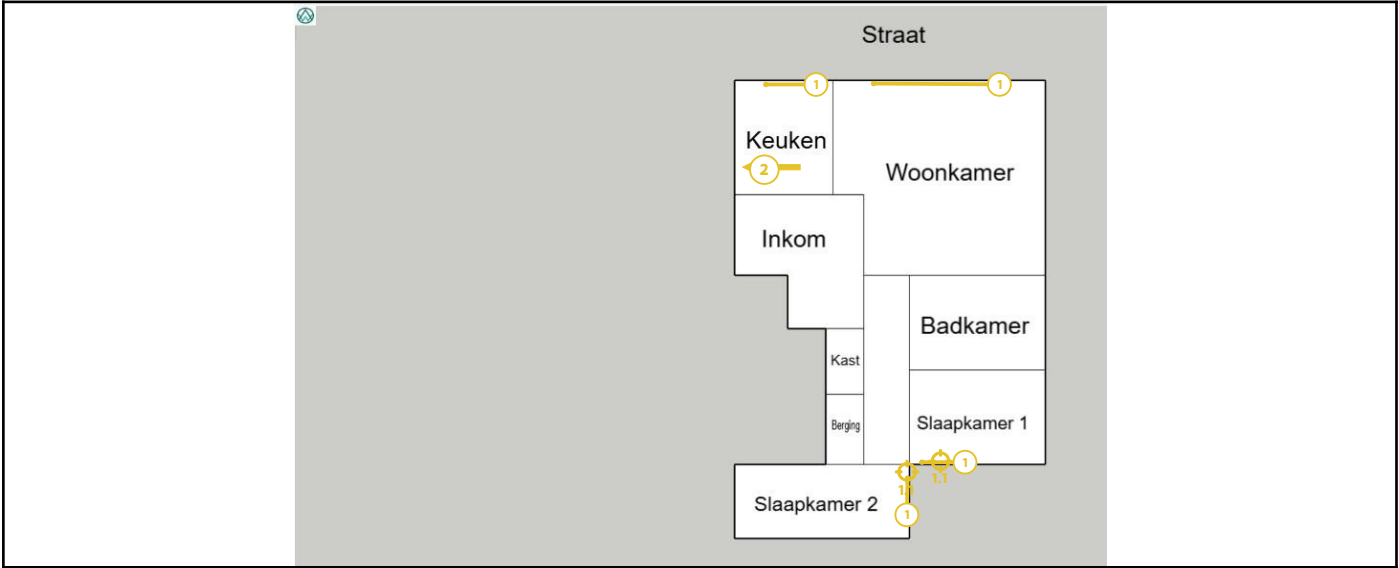
# Plan 1.2: Plan appartement

| Beschrijving | Type | Actie |
|---|---|---|
| 1. Mastiek ramen-muur | Asbestmateriaal | Zorgvuldig beheren |
| 1.1 Code: Staal 3 | Mengmonster | - |
| 2. Bakeliet schakelmateriaal | Asbestmateriaal | Zorgvuldig beheren |

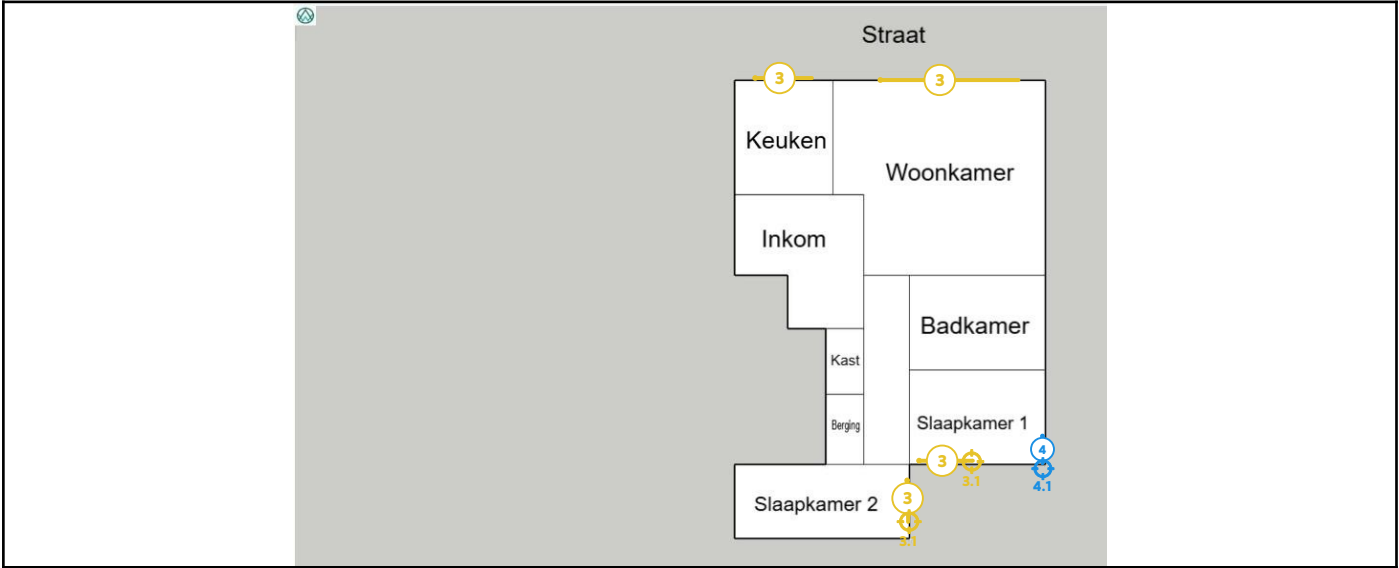
# Plan 1.3: Plan appartement

| Beschrijving | Type | Actie |
|---|---|---|
| 3. Mastiek ramen-profiel | Asbestmateriaal | Zorgvuldig beheren |
| 3.1 Code: 4 | Mengmonster | - |
| 4. Vinyl tegel | Geen asbest | - |
| 4.1 Code: Staal 5 | Puntmonster | - |

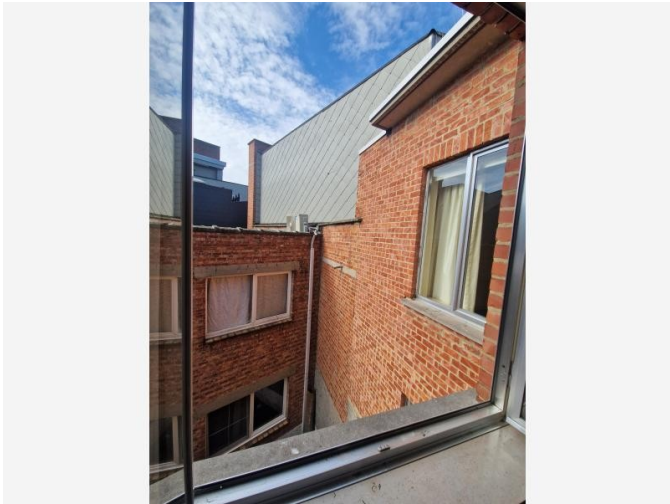
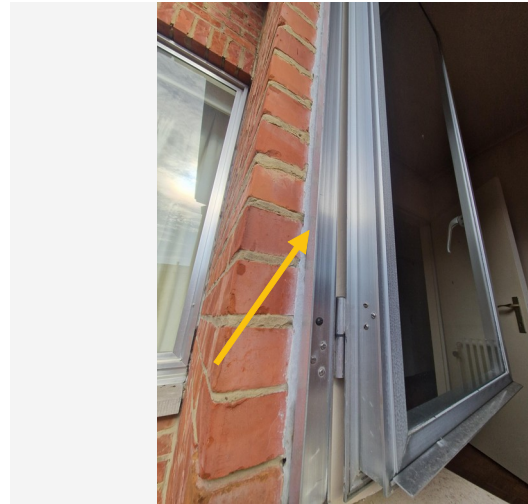
Het asbestmateriaal valt onder de mijlpaal van 2040.

| Eindbeoordeling materiaalisico | Laag materiaalisico en/of verlaagde kans op vezelvrijgave |

| Asbestsoort (vezeltype) | Alleen chrysotiel aanwezig |
| Toestand van het materiaal | Licht beschadigd, licht verweerd. Intacte calciumsilicaatplaat of materiaal met categorie 3-gebondenheid |

| # | Type | Referentie | Resultaat |
|---|---|---|---|
| 1.1 | Mengmonster | Staal 3 | Chrysotiel |

| Beschrijving | Mastiek ramen-muur |

- Zorg voor een veilig beheer. Vermijd het beschadigen van het asbestmateriaal. Controleer de toestand jaarlijks op wijzigingen.

- Eenvoudige handelingen: mag via doe-het-zelf of door werknemer(s) met opleidingsattest eenvoudige handelingen  
Mag via doe het zelf. Informeer uzelf alvorens u begint. Check de website van OVAM. Gebruik beschermende kledij en voer het afval op de correcte manier af. Verpak het materiaal dubbel in plastic en gebruik asbest afvalzakken. Probeer de profielen of het glas niet te breken bij de verwijdering. Anders is het ten sterkste aangeraden een vakman met opleidingsattest "Eenvoudige handelingen asbest" te contacteren. Kijk achteraan in het asbestattest naar de toelichtingen bij de verwijderingstechnieken. Zeker die van eenvoudige handelingen en doe het zelf. Hou rekening met de nodige voorzorgsmaatregelen en PBM's zoals een FFP3 mondmasker en handschoenen. Zorg ervoor dat de ramen en deuren gesloten zijn van de ruimtes waar de werken plaatsvinden en dat er geen derden aanwezig zijn. Gebruik ook geen elektrisch snelwerkend gereedschap bij asbestverwijderingswerken.

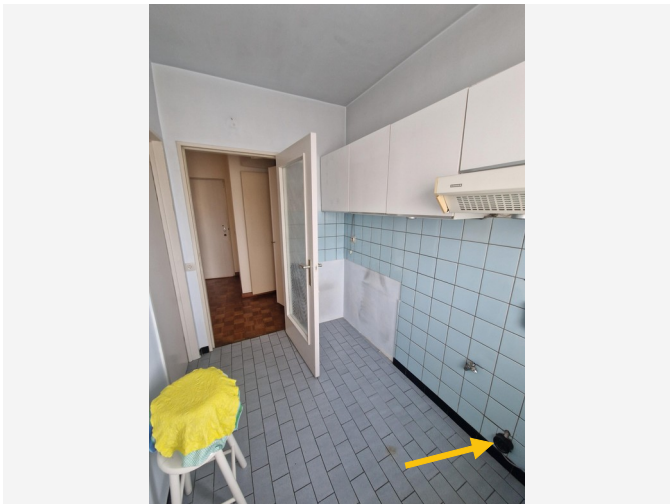
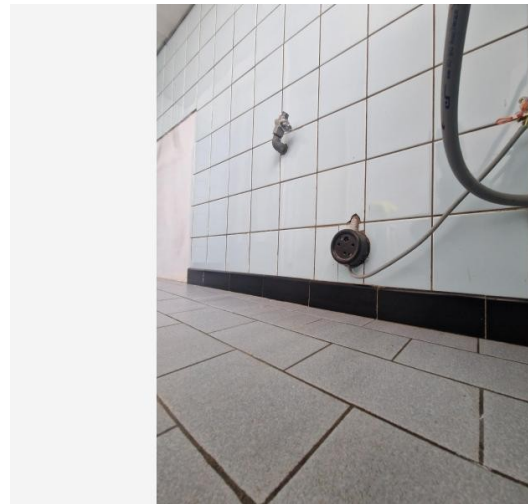
Het asbestmateriaal valt onder de mijlpaal van 2040.

| Eindbeoordeling materiaalarisico | Laag materiaalarisico en/of verlaagde kans op vezelvrijgave |

| Asbestsoort (vezeltype) | Crocidoliet aanwezig |
| Toestand van het materiaal | Onbeschadigd, niet verweerd |

| Beschrijving | Bakeliet schakelmateriaal |

- Zorg voor een veilig beheer. Vermijd het beschadigen van het asbestmateriaal. Controleer de toestand jaarlijks op wijzigingen.
- Voer bijkomende staalname(s) uit.

- Eenvoudige handelingen: mag via doe-het-zelf of door werknemer(s) met opleidingsattest eenvoudige handelingen  
Toepassingen uit bakeliet mag u zelf verwijderen. Informeer uzelf goed alvorens u begint met de verwijdering. Bekijk zeker de website van OVAM eens. Vraag na bij uw containerpark of zij asbestafval aanvaarden en voer het afval op de correcte manier af. Opgepast wanneer u werkt met elektrisch schakelmateriaal! De elektriciteitskasten zijn eigendom van de netbeheerder en deze mag u zelf NIET verwijderen. Draag zeker handschoenen en een FFP3 mondkmasker bij verwijdering en probeer de toepassing in zijn geheel te verwijderen zonder het te breken. Bekijk ook achteraan in het asbestattest de toelichtingen.

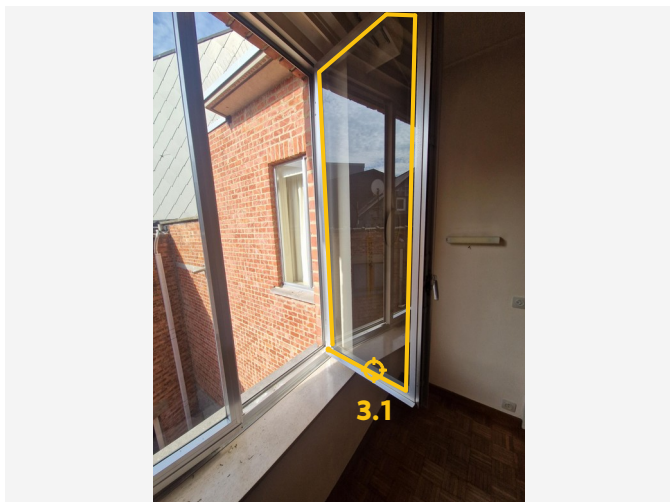
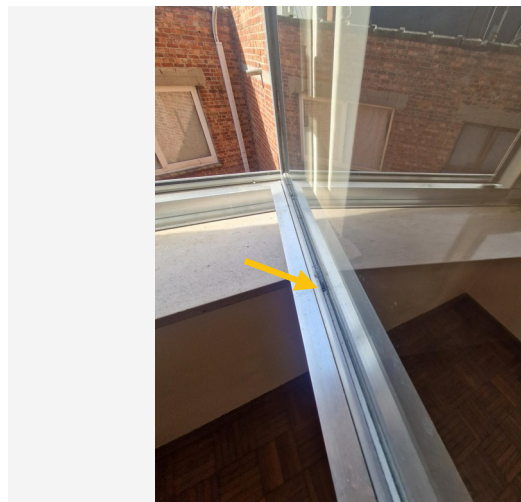
Het asbestmateriaal valt onder de mijlpaal van 2040.

| Eindbeoordeling materiaalisico | Laag materiaalisico en/of verlaagde kans op vezelvrijgave |

| Asbestsoort (vezeltype) | Alleen chrysotiel aanwezig |
| Toestand van het materiaal | Licht beschadigd, licht verweerd. Intacte calciumsilicaatplaat of materiaal met categorie 3-gebondenheid |

| # | Type | Referentie | Resultaat |
|---|---|---|---|
| 3.1 | Mengmonster | 4 | Chrysotiel |

| Beschrijving | Mastiek ramen-profiel |

- Zorg voor een veilig beheer. Vermijd het beschadigen van het asbestmateriaal. Controleer de toestand jaarlijks op wijzigingen.

- Eenvoudige handelingen: mag via doe-het-zelf of door werknemer(s) met opleidingsattest eenvoudige handelingen  
Mag via doe het zelf. Informeer uzelf alvorens u begint. Check de website van OVAM. Gebruik beschermende kledij en voer het afval op de correcte manier af. Verpak het materiaal dubbel in plastic en gebruik asbest afvalzakken. Probeer de profielen of het glas niet te breken bij de verwijdering. Anders is het ten sterkste aangeraden een vakman met opleidingsattest "Eenvoudige handelingen asbest" te contacteren. Kijk achteraan in het asbestattest naar de toelichtingen bij de verwijderingstechnieken. Zeker die van eenvoudige handelingen en doe het zelf. Hou rekening met de nodige voorzorgsmaatregelen en PBM's zoals een FFP3 mondmasker en handschoenen. Zorg ervoor dat de ramen en deuren gesloten zijn van de ruimtes waar de werken plaatsvinden en dat er geen derden aanwezig zijn. Gebruik ook geen elektrisch snelwerkend gereedschap bij asbestverwijderingswerken.

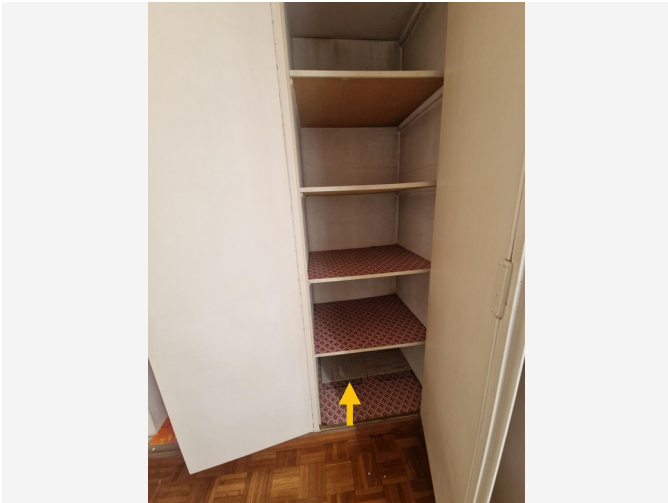
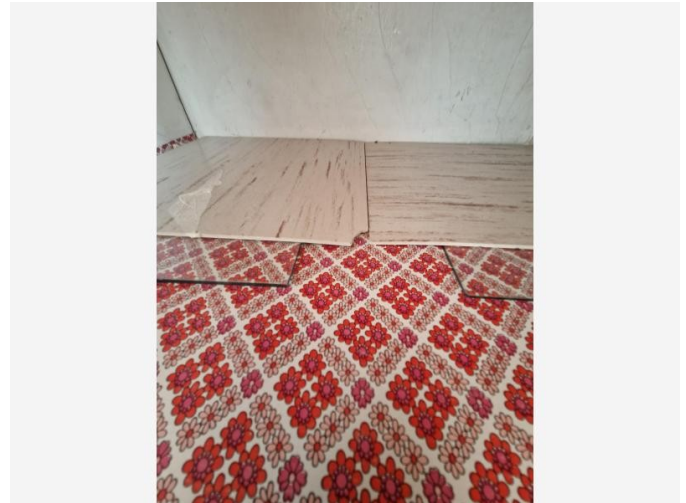
## Fiche 4: Vinyl tegel

Geen asbest

| # | Type | Referentie | Resultaat |
|---|---|---|---|
| 4.1 | Puntmonster | Staal 5 | Geen asbest |

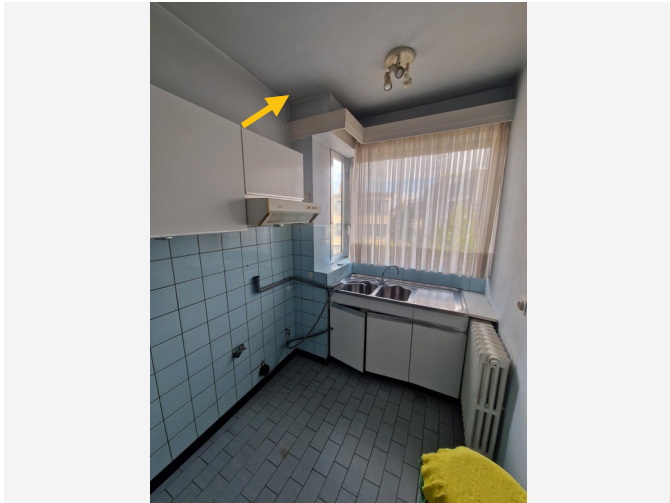
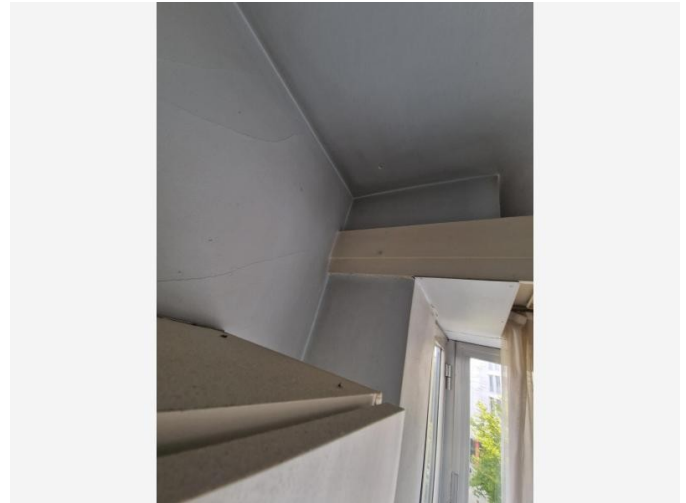
## Fiche 5: Pleisterwerk plafonds

Geen asbest

| # | Type | Referentie | Resultaat |
|---|---|---|---|
| 5.1 | Mengmonster | Staal 2 plafonds | Geen asbest |

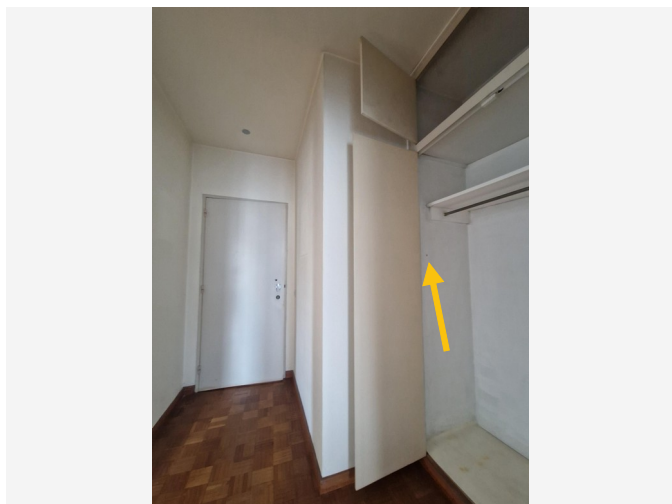
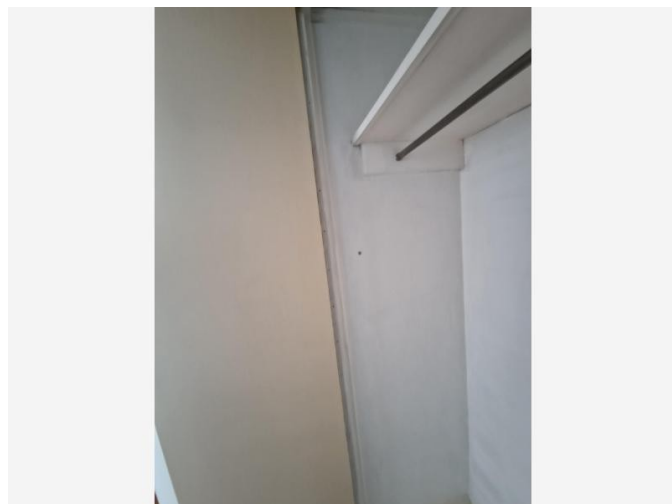
## Fiche 6: Pleisterwerk muren

Geen asbest

| # | Type | Referentie | Resultaat |
|---|---|---|---|
| 6.1 | Mengmonster | Staal 1 muren | Geen asbest |
