# Asbestinventarisatetest

Akkerstraat 11, 2560 Nijlen

Attestnummer : 20230404-000570.000

Uitgegeven op : 04.04.2023

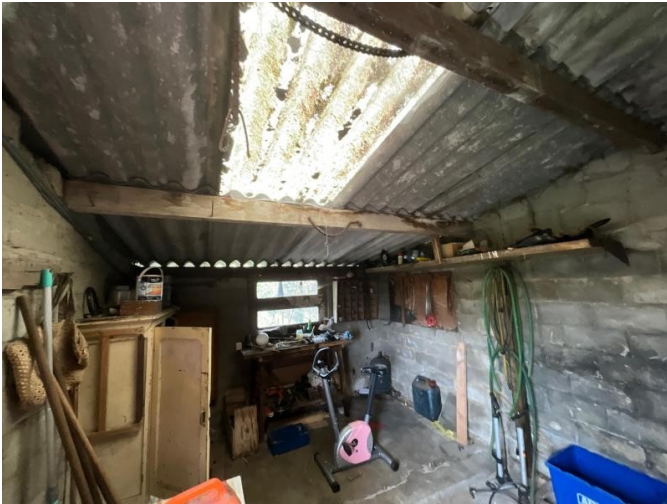
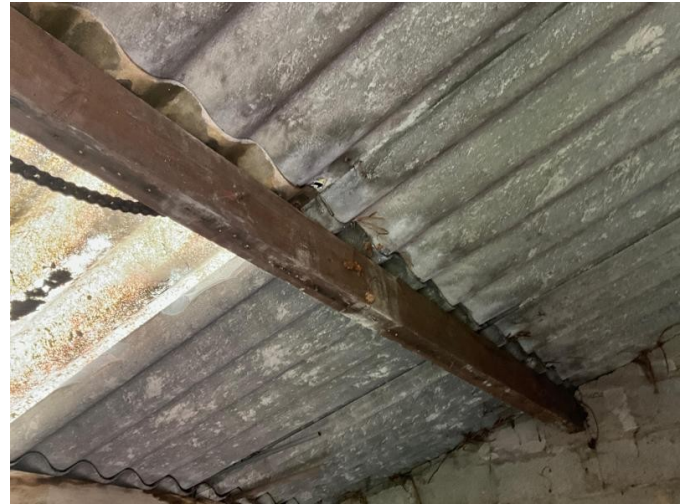
Het asbestmateriaal valt onder de mijlpaal van 2034.

Eindbeoordeling materiaalrisico	Laag materiaalrisico en/of verlaagde kans op vezelvrijgave
---------------------------------	--

Gebondenheid	Categorie 1: hechtgebonden in oorsprong
Asbestsoort (vezeltype)	Crocidoliet aanwezig
Asbestconcentratie	Laag (< 50%)
Afschermingsgraad van het gehele materiaal	Niet stootvaste afscherming
Toestand van het materiaal	Licht beschadigd, licht verweerd. Intact materiaal type Pical – asbestboard of categorie III 'gebondenheid'

Beschrijving	Dak achterbouw
Omgeving	Buiten
Primaire drager	Schuin dak
Asbestmateriaal	Dak- en gevelbekleding - Golfplaat
Bindmiddel van asbestmateriaal	Cement
Gebondenheid op basis van bindmiddel	Hecht
Hoeveelheid (oppervlakte - aantal)	• 10,00 m <sup>2</sup> - 1 stuk
Totale oppervlakte	10,00 m <sup>2</sup>
Eenvoudig bereikbaar	Ja
Bevestigingswijze	• Onbekend
Identificatiemethode	Vaststelling zonder monsternamen

Verwijderen

- Verwijder dit asbestmateriaal zo snel mogelijk. Volg de toestand goed op.

- Eenvoudige handelingen: mag via doe-het-zelf of door werknemer(s) met opleidingsattest eenvoudige handelingen  
Volg de gezondheids- en veiligheidsvoorschriften.

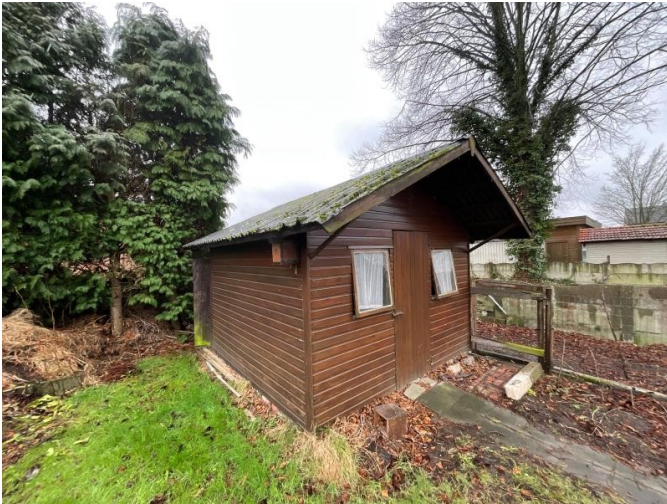
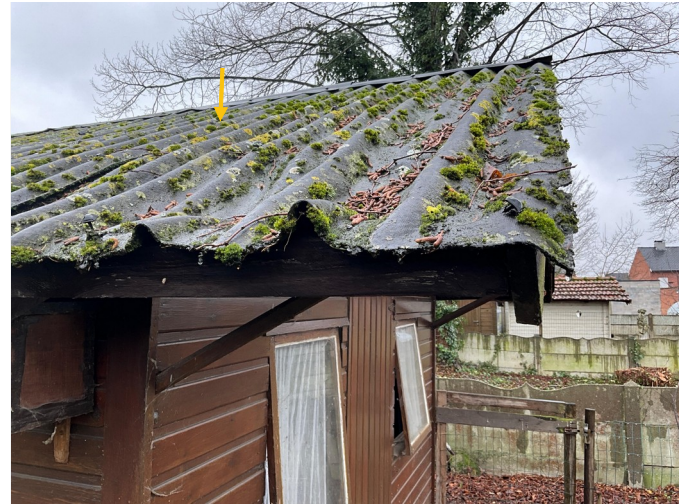
Het asbestmateriaal valt onder de mijlpaal van 2034.

Eindbeoordeling materiaalrisico	Laag materiaalrisico en/of verlaagde kans op vezelvrijgave
---------------------------------	--

Gebondenheid	Categorie 1: hechtgebonden in oorsprong
Asbestsoort (vezeltype)	Crocidoliet aanwezig
Asbestconcentratie	Laag (< 50%)
Afschermingsgraad van het gehele materiaal	Niet stootvaste afscherming
Toestand van het materiaal	Licht beschadigd, licht verweerd. Intact materiaal type Pical – asbestboard of categorie III 'gebondenheid'

Beschrijving	Dak tuinberging
Omgeving	Buiten
Primaire drager	Schuin dak
Asbestmateriaal	Dak- en gevelbekleding - Golfplaat
Bindmiddel van asbestmateriaal	Cement
Gebondenheid op basis van bindmiddel	Hecht
Hoeveelheid (oppervlakte - aantal)	• 12,00 m <sup>2</sup> - 1 stuk
Totale oppervlakte	12,00 m <sup>2</sup>
Eenvoudig bereikbaar	Ja
Bevestigingswijze	• Onbekend
Identificatiemethode	Vaststelling zonder monsternamen

Verwijderen

- Verwijder dit asbestmateriaal zo snel mogelijk. Volg de toestand goed op.

- Eenvoudige handelingen: mag via doe-het-zelf of door werknemer(s) met opleidingsattest eenvoudige handelingen  
Volg de gezondheids- en veiligheidsvoorschriften.

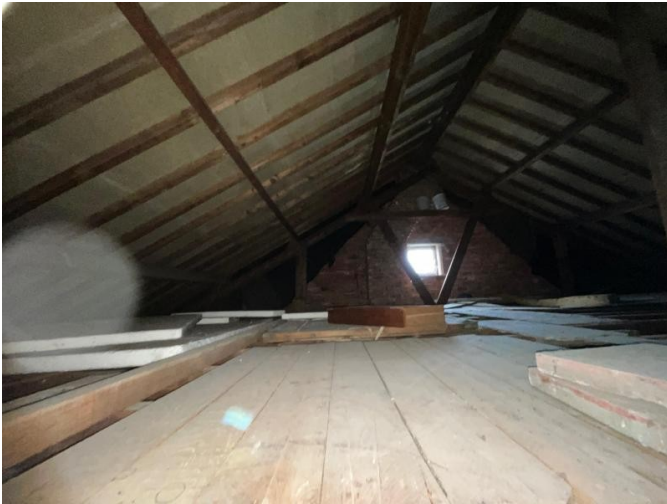
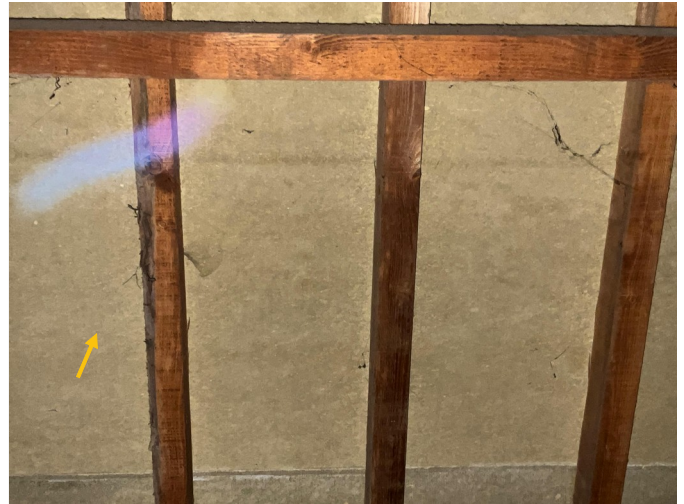
Het asbestmateriaal valt onder de mijlpaal van 2040.

Eindbeoordeling materiaalrisico	Laag materiaalrisico en/of verlaagde kans op vezelvrijgave
---------------------------------	--

Gebondenheid	Categorie 1: hechtgebonden in oorsprong
Asbestsoort (vezeltype)	Crocidoliet aanwezig
Asbestconcentratie	Laag (< 50%)
Afschermingsgraad van het gehele materiaal	Niet stootvaste afscherming
Toestand van het materiaal	Licht beschadigd, licht verweerd. Intact materiaal type Pical – asbestboard of categorie III 'gebondenheid'

Beschrijving	Onderdak
Omgeving	Binnen
Primaire drager	Schuin dak
Asbestmateriaal	Plaat, paneel, tablet - Type Menuiserite
Bindmiddel van asbestmateriaal	Cement
Gebondenheid op basis van bindmiddel	Hecht
Hoeveelheid (oppervlakte - dikte - aantal)	• 55,00 m <sup>2</sup> - 0,60 cm - 1 stuk
Totaal volume	0,33 m <sup>3</sup>
Eenvoudig bereikbaar	Nee <ul style="list-style-type: none"><li>Het asbestmateriaal is bedekt (uitgezonderd laag verf, coating, behang, kunststof, textiel) en het wegnemen van het bedekkende materiaal kan niet zonder het bedekkende materiaal te beschadigen.</li></ul>

Zorgvuldig beheren

- Zorg voor een veilig beheer. Vermijd het beschadigen van het asbestmateriaal. Controleer de toestand jaarlijks op wijzigingen.

- Eenvoudige handelingen: enkel door erkend asbestverwijderaar  
Platen gelegen tussen dakbedekking en spanten.

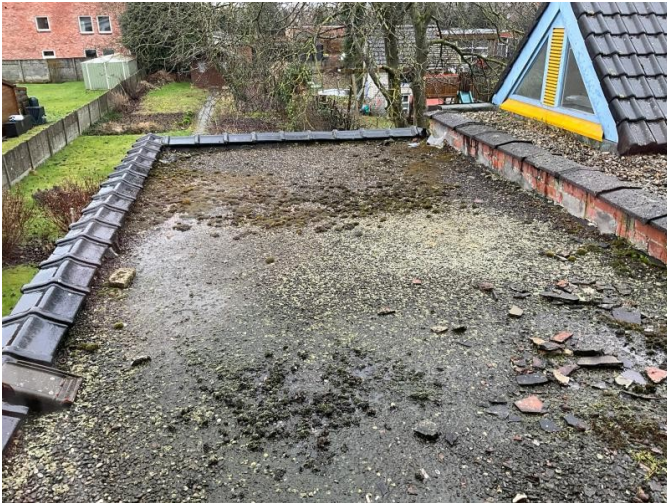
Situeringfoto

**Reden:** Er is geen volledige risicobeoordeling mogelijk

**Uitleg van de asbestdeskundige:** Plat dak bedekt met kiezels.

(Asbest)materiaal	Dak- en gevelbekleding - Roofing
Karakterisatie	Asbest (verdacht)
Primaire drager	Plat dak

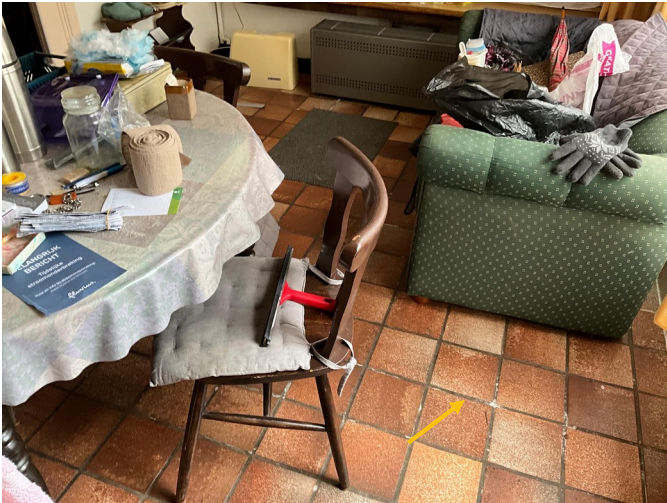
Bevat vermoedelijk asbesthoudende materialen.

Identificatiemethode	Redelijk vermoeden
(Asbest)materiaal	In-situ afwerkingslagen - Lijm laag
Bindmiddel	Lijm
Gebondenheid bindmiddel	Hecht

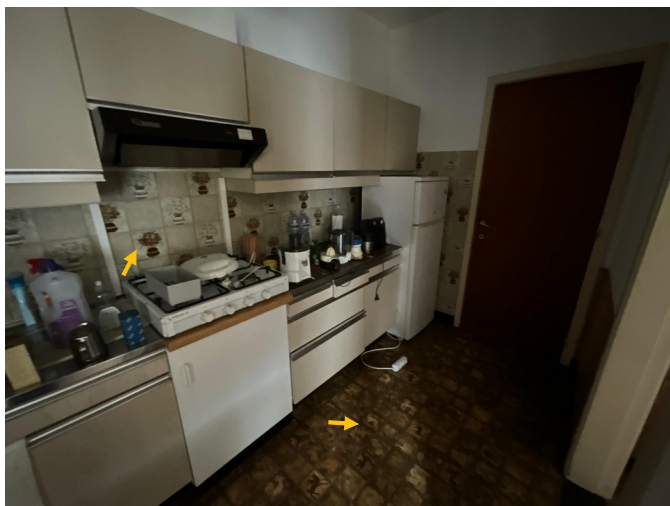
Bevat vermoedelijk asbesthoudende materialen.

Identificatiemethode	Redelijk vermoeden
(Asbest)materiaal	In-situ afwerkingslagen - Lijm laag
Bindmiddel	Lijm
Gebondenheid bindmiddel	Hecht

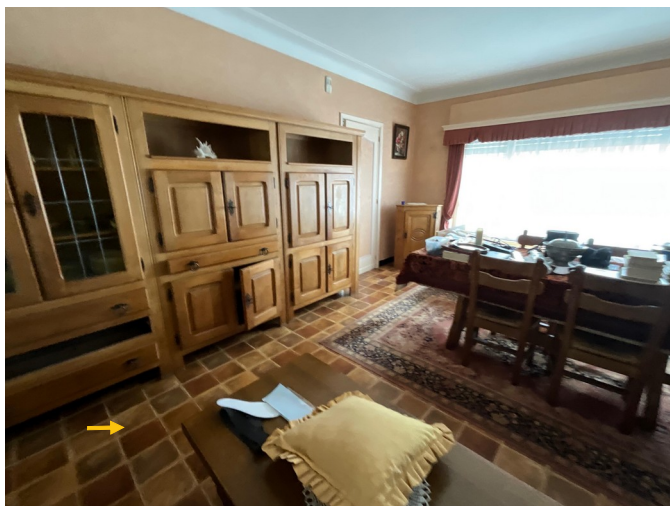
Bevat vermoedelijk asbesthoudende materialen.

Identificatiemethode	Redelijk vermoeden
(Asbest)materiaal	In-situ afwerkingslagen - Lijm laag
Bindmiddel	Lijm
Gebondenheid bindmiddel	Hecht

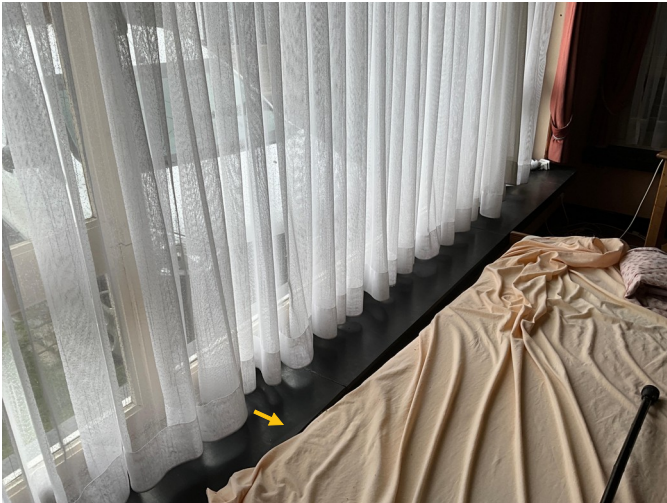
Bevat vermoedelijk asbesthoudende materialen.

Identificatiemethode	Redelijk vermoeden
Primaire drager	Wandopening verticaal (raam, deur, ...)
(Asbest)materiaal	Deksteen, muurkap - Vol
Bindmiddel	Cement
Gebondenheid bindmiddel	Hecht

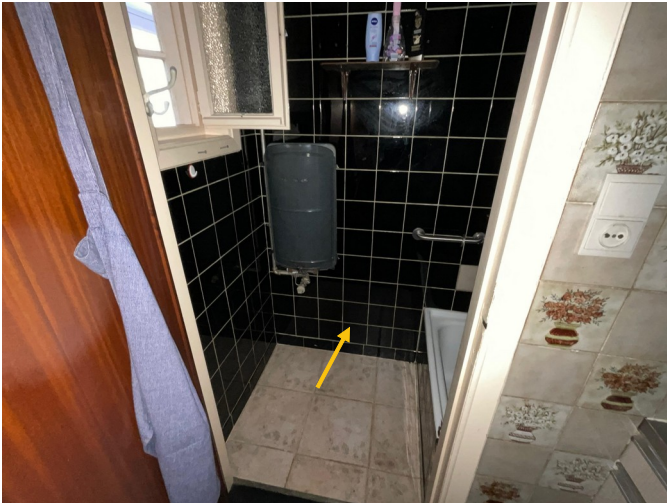
Bevat vermoedelijk asbesthoudende materialen.

Identificatiemethode	Redelijk vermoeden
(Asbest)materiaal	In-situ afwerkingslagen - Lijm laag
Bindmiddel	Lijm
Gebondenheid bindmiddel	Hecht
