Asbestinventarisatietest

Booischotseweg 98, 2235 Hulshout

Attestnummer : 20250217-000308.000

Uitgegeven op : 17.02.2025

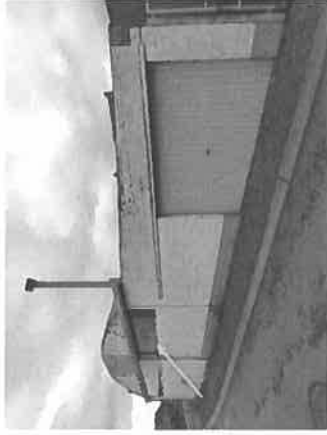
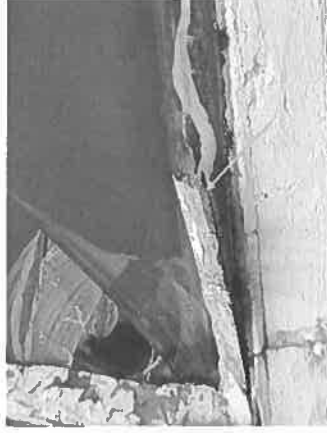
Fiche 1: Stopverf ramen achtergevel garage

Eindbeoordeling materiaairisico	Hoog materiaairisico en/of hoge kans op vezel/vrijgave
---------------------------------	--

Gebondenheid	Categorie 1: hechtgebonden in oorsprong
Asbestsoort (vezeltype)	Amfibool aanwezig, uitgezonderd crocidoliet
Asbestconcentratie	Laag (< 50%)
Afstermingsgraad van het gehele materiaal	Geheel of deels vrij aan de buitenlucht
Toestand van het materiaal	Zwaar beschadigd, zwaar verveerd

Beschrijving	Stopverf ramen achtergevel garage
Omgeving	Buiten
Primaire drager	Wandopening verticaal (raam, deur, ...)
Asbestmateriaal	In-situ afwerkingslagen - Pasta, stopverf, voegsel, stopsel, vuisel, mastiek, kittens, ...
Bindmiddel van asbestmateriaal	Kittens, mastiek, pasta
Gebondenheid op basis van bindmiddel	Hecht
Hoeveelheid (gewicht - aantal)	<ul style="list-style-type: none"> • 2,00 kg - 1 stuk
Totaal gewicht	2,00 kg
Eenvoudig bereikbaar	Ja
Bevestigingswijze	<ul style="list-style-type: none"> • Verlijmd, ingegoten, versmeerd
Identificatiemethode	Vaststelling zonder monsternamen
Destructieve handeling voor identificatie	Nee
Opmerking	De hoeveelheid is een geschatte waarde.

Dringend verwijderen

- Verwijder dit asbestmateriaal zo snel mogelijk. Volg de toestand goed op.

- Eenvoudige handelingen: mag via doe-het-zelf of door werknemers met opleidingsattest eenvoudige handelingen
Bevindt het asbest zich buiten uw woning of gebouw? Dan mag u de volgende toepassingen zelf wegnemen: hechtgebonden asbest dat niet beschadigd is;
hechtgebonden asbest dat wel beschadigd is en waarbij er vrije asbestvezels zichtbaar zijn.
Een beschadigde asbesttoepassing of asbest in slechte staat kan makkelijk verder breken of vergruizen. Er komen dan schadelijke asbestvezels vrij die ingeademd kunnen worden.
U mag enkel beschadigd of verveerd asbest verwijderen indien:
er niemand anders in de buurt is;

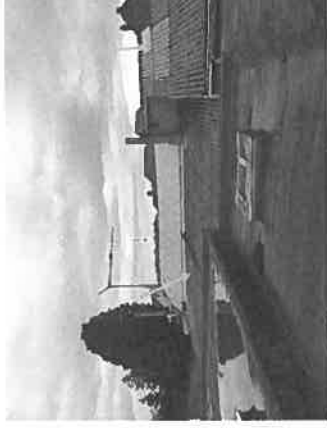
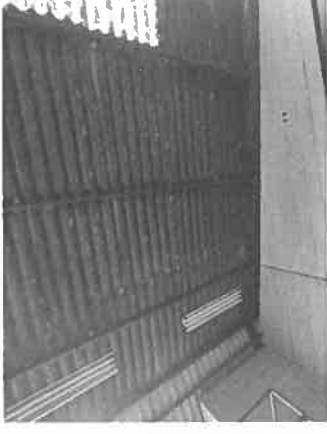
Fiche 2: Golfplaten dak

Eindbeoordeling materiaalrisico	Hoog materiaalrisico en/of hoge kans op vezelvrijgave
Opmerking	Op de foto is duidelijk vasthechting van korstmos zichtbaar.

Gebondenheid	Categorie 1: hechtgebonden in oorsprong
Asbestsoort (vezeltype)	Crocidoliet aanwezig
Asbestconcentratie	Laag (< 50%)
Af schermingsgraad van het gehele materiaal	Geheel of deels (ook) vrij aan de binnenlucht
Toestand van het materiaal	Matig beschadigd, matig verveerd

Beschrijving	Golfplaten dak
Omgeving	Grenst aan binnen- en buitenlucht
Primaire drager	Schuin dak
Asbestmateriaal	Dak- en gevelbekleding - Golfplaat
Bindmiddel van asbestmateriaal	Cement
Gebondenheid op basis van bindmiddel	Hecht
Hoeveelheid (oppervlakte - aantal)	• 270,00 m ² - 1 stuk
Totale oppervlakte	270,00 m ²
Eenvoudig bereikbaar	Ja
Bevestigingswijze	• Geschroefd
Identificatiemethode	Vaststelling zonder monstername
Destructieve handeling voor identificatie	Nee
Opmerking	De hoeveelheid is en geschatte waarde.

Dringend verwijderen

- Zorg voor een veilig beheer. Vermijd het beschadigen van het asbestmateriaal. Controleer de toestand jaarlijks op wijzigingen.
- Verwijder dit asbestmateriaal zo snel mogelijk. Volg de toestand goed op.
- Hemelwater dat afspoelt van asbestcement daken of gevels kan asbestdeeltjes bevatten. Gebruik het enkel voor gesloten circuits (bv. spoelen toiletten). Reinig na het vervangen van het dak of de gevel de dakgoten en regenwaterput of -ton om asbesthoudend sediment of slib te verwijderen

- Eenvoudige handelingen: mag via doe-het-zelf of door werknemers met opleidingsattest eenvoudige handelingen
Bevindt het asbest zich buiten uw woning of gebouw, dan mag u de volgende toepassingen zelf wegnemen: hechtgebonden asbest dat niet beschadigd is;
hechtgebonden asbest dat wel beschadigd is en waarbij er vrije asbestvezels zichtbaar zijn.
Een beschadigde asbesttoepassing of asbest in slechte staat kan makkelijk verder breken of vergruizen. Er

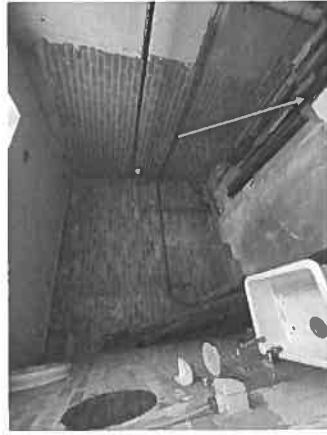
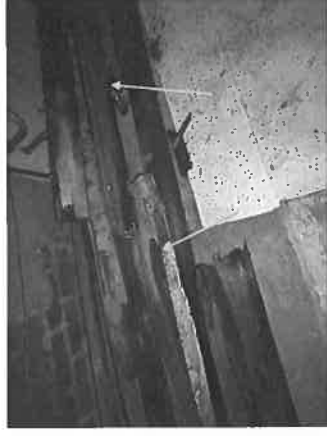
Fiche 3: Roofingresten aan hout

Beschrijving	Roofingresten aan hout
Type afvalstof	Betreft: resten (contaminatie) van verwerking of beschadiging
Type resten (contaminatie)	<ul style="list-style-type: none">• Stukken, fragmenten (los, opgelegd)• Stukken, fragmenten (vermengd in materiaal)
Besmette materialen	<ul style="list-style-type: none">• Geen (er is geen vermenging met ander materiaal)
Bron van de resten	Enkele stukken roofing nog bevestigd aan houten balken (gedemonteerde toepassing)
Omgeving	Binnen
Primaire drager	Vloer
Gebondenheid resten	Hecht
Hoeveelheid (gewicht - aantal)	<ul style="list-style-type: none">• 5,00 kg - 1 stuk
Totaal gewicht	5,00 kg
Eenvoudig bereikbaar	Ja
Identificatiemethode	Vaststelling zonder monstername
Opmerking	De hoeveelheid is een geschatte waarde.

Dringend verwijderen

- Verwijder het asbestafval.

- Eenvoudige handelingen: mag via doe-het-zelf of door werknemers (met opleidingsattest eenvoudige handelingen in binnenruimtes mag u alleen hechtgebonden asbest verwijderen dat niet beschadigd is. Dat betekent dat het materiaal volledig intact is en er geen vrije asbestvezels zichtbaar zijn.

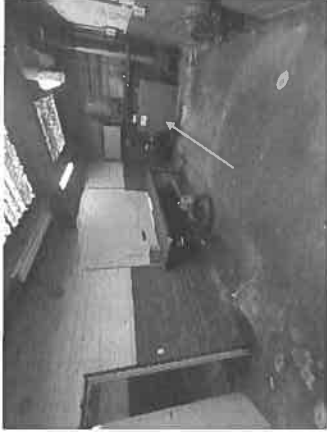
Fiche 4: Brander Biasi

Eindbeoordeling materiaalrisico	Zeer laag materiaalrisico en/of zeer lage kans op vezelvrijgave
Opmerking	Demontage van het toestel verhoogd het risico op stofvrijgave.

Gebondenheid	Categorie 3: niet-hechtgebonden met weinig of geen matrix
Asbestsoort (vezeltype)	Crocidoliet aanwezig
Asbestconcentratie	Hoog ($\geq 50\%$)
Afstermingsgraad van het gehele materiaal	Stootvaste afscherming of omkasting
Toestand van het materiaal	Onbeschadigd, niet verweerd

Beschrijving	Brander Biasi
Omgeving	Binnen
Primaire drager	HVAC infrastructuur en uitrusting
Asbestmateriaal	exacte toepassing ongekend
Bindmiddel van asbestmateriaal	exacte bindmiddel ongekend
Gebondenheid op basis van bindmiddel	Niet-hechtegebonden
Hoeveelheid (gewicht - aantal)	• 1,00 kg - 1 stuk
Totaal gewicht	1,00 kg
Eenvoudig bereikbaar	Ja
Bevestigingswijze	• Onbekend
Identificatiemethode	Vaststelling zonder monstername
Destructieve handeling voor identificatie	Nee
Opmerking	De hoeveelheid is een fictieve waarde. Er is onvoldoende informatie omtrent de verwarmingsketel om deze als asbest houdend uit te sluiten, mogelijk is er gebruik gemaakt van asbesthoudende materialen zoals isolatie of dichtingen.

De ketel dient in zijn geheel verwijderd te worden.

Verwijderen

- Zorg voor een veilig beheer. Vermijd het beschadigen van het asbestmateriaal. Controleer de toestand jaarlijks op wijzigingen.
- Verwijder dit asbestmateriaal zo snel mogelijk. Volg de toestand goed op.

- Eenvoudige handelingen: mag via doe-het-zelf of door werknemer(s) met opleidingsattest eenvoudige handelingen in binnenruimtes mag u alleen hechtgebonden asbest verwijderen dat niet beschadigd is. Dat betekent dat het materiaal volledig intact is en er geen vrije asbestvezels zichtbaar zijn.

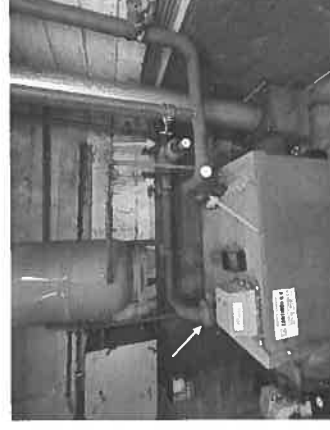
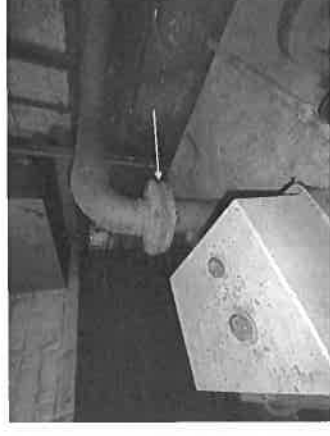
Fiche 5: Dichtingen flens koppelingen brander

Eindbeoordeling materiaalsrisico	Laag materiaalsrisico en/of verlaagde kans op vezelvrijgave
----------------------------------	---

Gebondenheid	Categorie 2: niet-hechtgebonden met matrix
Asbestsoort (vezeltype)	Alleen chrysotiel
Asbestconcentratie	Hoog (>= 50%)
Afsluitingsgraad van het gehele materiaal	Enkel randen niet afgeschermd maar geen contact met binnenluchtstromen
Toestand van het materiaal	Licht beschadigd. Licht verweerd. Intact calciumsilicaatmateriaal of categorie III 'gebondenheid'

Beschrijving	Dichtingen flens koppelingen brander
Omgeving	Binnen
Primaire drager	HVAC infrastructuur en uitrusting
Asbestmateriaal	Pakking, dichting
Bindmiddel van asbestmateriaal	Karton - papier - viltachtig
Gebondenheid op basis van bindmiddel	Niet-hechtgebonden
Hoeveelheid (gewicht - aantal)	• 1,00 kg - 1 stuk
Totaal gewicht	1,00 kg
Eenvoudig bereikbaar	Ja
Bevestigingswijze	• Geklemd
Identificatiemethode	Vaststelling zonder monstername
Destructieve handeling voor identificatie	Nee
Opmerking	De hoeveelheid is een geschatte waarde. Het exacte type dichting kon niet worden vastgesteld. Bijgevoeg wordt van een worst-case scenario uitgegaan.

Verwijderen

- Zorg voor een veilig beheer. Vermijd het beschadigen van het asbestmateriaal. Controleer de toestand jaarlijks op wijzigingen.
- Verwijder dit asbestmateriaal zo snel mogelijk. Volg de toestand goed op.
- Voer bijkomende staalname(s) uit.

- Hermetische zone (erkend asbestverwijderaar)
In binnenruimtes mag u alleen hechtegebonden asbest verwijderen dat niet beschadigd is. Dat betekent dat het materiaal volledig intact is en er geen vrije asbestvezels zichtbaar zijn.
Dit is echter niet mogelijk, hierdoor is een erkend asbestverwijderaar aangewezen. Deze is gekend met de correcte verwijderingsmethodiek.

Voer bijkomende staalnames uit om het materiaal uit te sluiten.

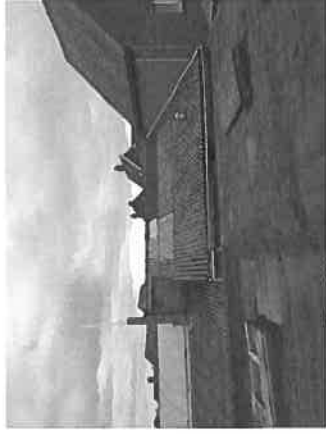
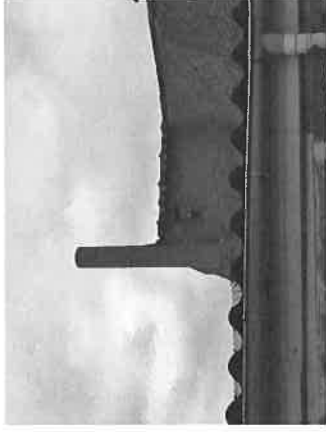
Fiche 6: Asbestcemen ten schouwpijp

Eindbeoordeling materiaairisico	Laag materiaairisico en/of verlaagde kans op vezelvrijgave
---------------------------------	--

Gebondenheid	Categorie 1: hechtegebonden in oorsprong
Asbestsoort (vezeltype)	Crocidoliet aanwezig
Asbestconcentratie	Laag (< 50%)
Afschermingsgraad van het gehele materiaal	Geheel of deels vrij aan de buitenlucht
Toestand van het materiaal	Onbeschadigd, niet verweerd

Beschrijving	Asbestcementen schouwpijp
Omgeving	Buiten
Primaire drager	HVAC infrastructuur en uitrusting
Asbestmateriaal	Rookgaskanaal
Bindmiddel van asbestmateriaal	Cement
Gebondenheid op basis van bindmiddel	Hecht
Hoeveelheid (lengte - omtrek - dikte - aantal)	• 2.50 m - 30,00 cm - 1,00 cm - 1 stuk
Totaal volume	0,008 m ³
Eenvoudig bereikbaar	Ja
Bevestigingswijze	• Verlijmd, ingegoten, versmeerd
Identificatiemethode	Vaststelling zonder monstername
Destructieve handeling voor identificatie	Nee
Opmerking	De hoeveelheid is een geschatte waarde.

Verwijderen

- Zorg voor een veilig beheer. Vermijd het beschadigen van het asbestmateriaal. Controleer de toestand jaarlijks op wijzigingen.
- Verwijder dit asbestmateriaal zo snel mogelijk. Volg de toestand goed op.
- Hemelwater dat afspoelt van asbestcemen t daken of gevels kan asbestdeeltjes bevatten. Gebruik het enkel voor gesloten circuits (bv. spoelen toiletten). Reinig na het vervangen van het dak of de gevel de dakgoten en regenwaterput of -ton om asbesthoudend sediment of slib te verwijderen

- Eenvoudige handelingen: mag via doe-het-zelf of door werknemers met opleidingsattest eenvoudige handelingen
Bevindt het asbest zich buiten uw woning of gebouw? Dan mag u de volgende toepassingen zelf wegnemen: hechtegebonden asbest dat niet beschadigd is;
hechtegebonden asbest dat wel beschadigd is en waarbij er vrije asbestvezels zichtbaar zijn.
Een beschadigde asbesttoepassing of asbest in slechte staat kan makkelijk verder breken of vergruizen. Er

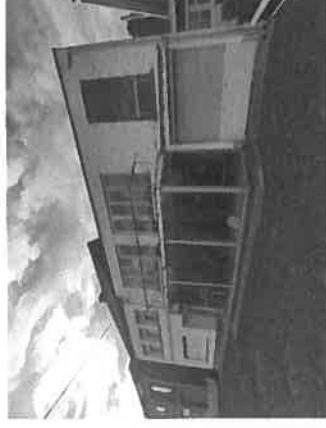
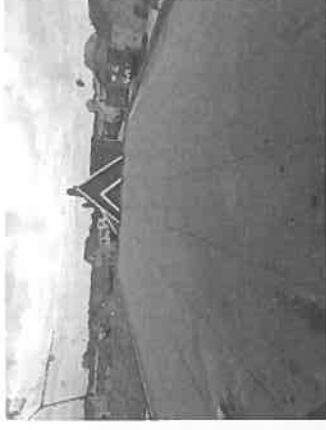
Fiche 9: Roofing dak toonzaal

Beschrijving	Roofing dak toonzaal
Omgeving	Buiten
Primaire drager	Plat dak
Asbestmateriaal	Dak- en gevelbekleding - Roofing
Bindmiddel van asbestmateriaal	Bitumen (roofing, teer, asfalt)
Gebondenheid op basis van bindmiddel	Hecht
Hoeveelheid loppervlakte - aantal	• 95,00 m ² - 1 stuk
Totale oppervlakte	95,00 m ²
Eenvoudig bereikbaar	Ja
Bevestigingswijze	• Verlijmd, ingegoten, versmeerd
Identificatiemethode	Vaststelling zonder monstername Motivatie: Groot risico op structurele gevolgschade (lekschade, werking installatie,...)
Destructieve handeling voor identificatie	Nee
Opmerking	De hoeveelheid is een geschatte waarde.

- Eenvoudige handelingen: enkel door erkend asbestverwijderaar
Bevindt het asbest zich buiten uw woning of gebouw? Dan mag u de volgende toepassingen zelf wegnemen:
hechtgebonden asbest dat niet beschadigd is;
hechtgebonden asbest dat wel beschadigd is en waarbij er vrije asbestvezels zichtbaar zijn.
Een beschadigde asbesttoepassing of asbest in slechte staat kan makkelijk verder breken of vergruizen. Er komen dan schadelijke asbestvezels vrij die ingeademd kunnen worden.

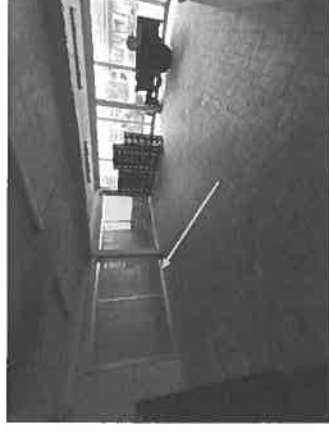
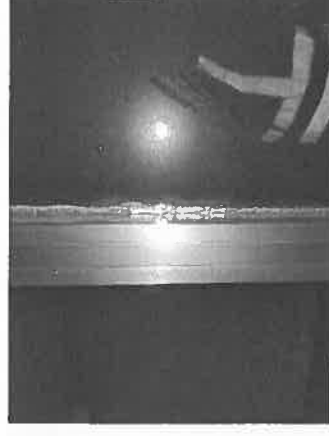
Fiche 11: Mastiek aluminium schuifraam

Beschrijving	Mastiek aluminium schuifraam
Omgeving	Binnen
Primaire drager	Wandopening verticaal (raam, deur, ...)
Asbestmateriaal	In-situ afwerkingslagen - Pasta, stopverf, voegsel, stopsel, vulsel, mastiek, kittens, ...
Bindmiddel van asbestmateriaal	Kittens, mastiek, pasta
Gebondenheid op basis van bindmiddel	Hecht
Hoeveelheid (gewicht - aantal)	• 2.00 kg - 1 stuk
Totaal gewicht	2.00 kg
Eenvoudig bereikbaar	Ja
Bevestigingswijze	• Verlijmd, ingegoten, versmeerd
Identificatiemethode	Vaststelling met monstername
Destructieve handeling voor identificatie	Nee
Opmerking	De hoeveelheid is een geschatte waarde.

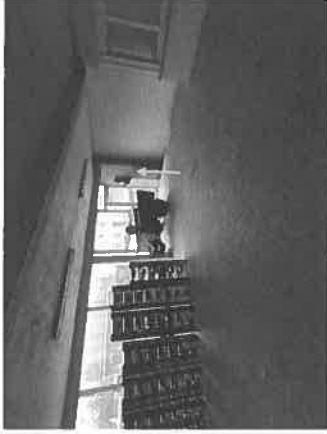
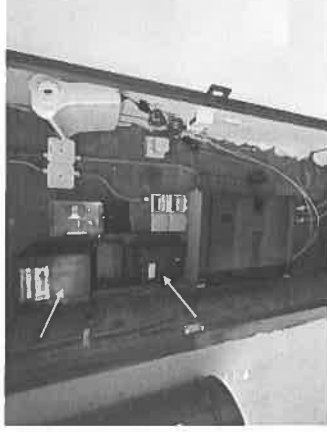
Fiche 12: Elektriciteitskast

Beschrijving	Elektriciteitskast
Omgeving	Binnen
Primaire drager	HVAC infrastructuur en uitrusting
Asbestmateriaal	Plaat, paneel, tablet - Type Bakeliet
Bindmiddel van asbestmateriaal	Kunststof of -hars
Gebondenheid op basis van bindmiddel	Hecht
Hoeveelheid loppervlakte - dikte - aantal	<ul style="list-style-type: none"> • 1,00 m² - 1,00 cm - 1 stuk
Totaal volume	0,01 m ³
Eenvoudig bereikbaar	Ja
Bevestigingswijze	<ul style="list-style-type: none"> • Geschroefd
Identificatiemethode	Vaststelling zonder monstername
Destructieve handeling voor identificatie	Nee
Opmerking	De hoeveelheid is een geschatte waarde.

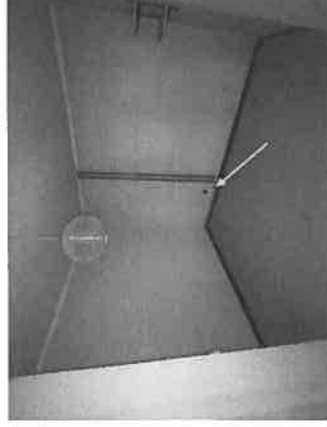
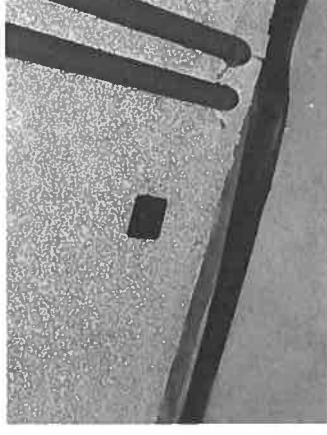
Fiche 13: Bakeliet schakelaar

Beschrijving	Bakeliet schakelaar
Omgeving	Binnen
Primaire drager	Communicatie en elektrische infrastructuur en uitrusting
Asbestmateriaal	Plaat, paneel, tablet - Type Bakeliet
Bindmiddel van asbestmateriaal	Kunststof of -hars
Gebondenheid op basis van bindmiddel	Hecht
Hoeveelheid loppervlakte - dikte - aantal	• 0,10 m ² - 1,00 cm - 1 stuk
Totaal volume	0,001 m ³
Eenvoudig bereikbaar	Ja
Bevestigingswijze	• Geschroefd
Identificatiemethode	Vaststelling zonder monstername
Destructieve handeling voor identificatie	Nee
Opmerking	De hoeveelheid is een geschatte waarde.

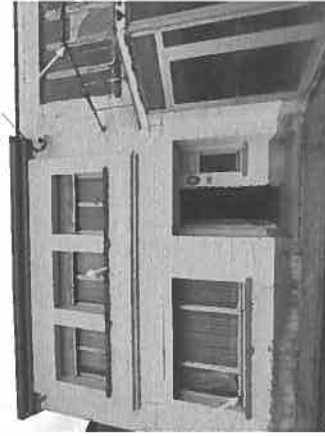
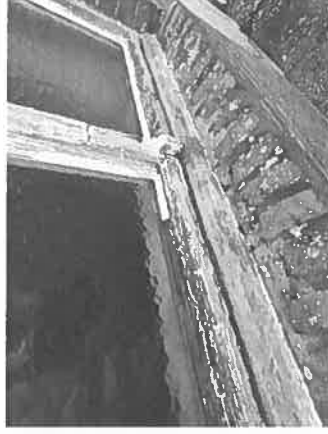
Fiche 17: Stopverf ramen woning

Geen asbest

Beschrijving	Stopverf ramen woning
Omgeving	Grenst aan binnen- en buitenlucht
Primaire drager	Wandopening verticaal (raam, deur, ...)
Bindmiddel van materiaal	Kitten, mastiek, pasta
Gebondenheid op basis van bindmiddel	Hecht
Hoeveelheid (gewicht - aantal)	• 20.00 kg - 1 stuk
Totaal gewicht	20.00 kg
Identificatiemethode	Vaststelling met monstername
Destructieve handeling voor identificatie	Nee
Opmerking	De hoeveelheid is een geschatte waarde.

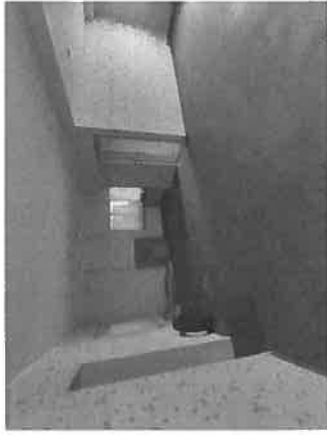
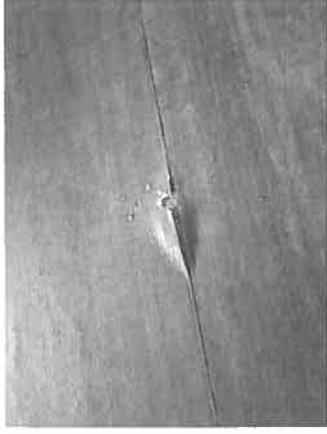
Fiche 18: Vinylvloer woonkamer

Geen asbest

Beschrijving	Vinylvloer woonkamer
Omgeving	Binnen
Primaire drager	Vloer
Bindmiddel van materiaal	Karton - papier - viltachtig
Gebondenheid op basis van bindmiddel	Niet-hechtgebonden
Hoeveelheid (oppervlakte - aantal)	• 80,00 m ² - 1 stuk
Totale oppervlakte	80,00 m ²
Identificatiemethode	Vaststelling met monstername
Destructieve handeling voor identificatie	Nee
Opmerking	De hoeveelheid is een geschatte waarde.

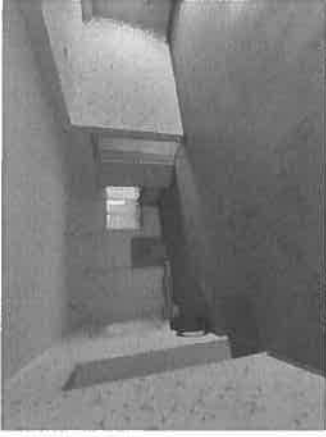
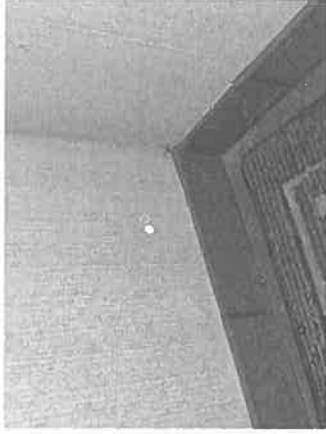
Fiche 19: Pleisterwerk muren

Geen asbest

Beschrijving	Pleisterwerk muren
Omgeving	Binnen
Primaire drager	Binnenwand
Bindmiddel van materiaal	Gips - kalk
Gebondenheid op basis van bindmiddel	Niet-hechtsgebonden
Hoeveelheid (oppervlakte - dikte - aantal)	• 400,00 m ² - 1,00 cm - 1 stuk
Totaal volume	4,00 m ³
Identificatiemethode	Vaststelling met monsternamen
Destructieve handeling voor identificatie	Nee
Opmerking	De hoeveelheid is een geschatte waarde.

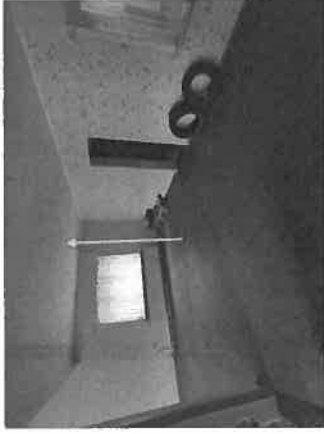
Fiche 20: Pleisterwerk plafonds

Geen asbest

Beschrijving	Pleisterwerk plafonds
Omgeving	Binnen
Primaire drager	Plafond
Bindmiddel van materiaal	Gips - kalk
Gebondenheid op basis van bindmiddel	Niet-hechtgebonden
Hoeveelheid (oppervlakte - dikte - aantal)	• 300,00 m ² - 1,00 cm - 1 stuk
Totaal volume	3,00 m ³
Identificatiemethode	Vaststelling met monstername
Destructieve handeling voor identificatie	Nee
Opmerking	De hoeveelheid is een geschatte waarde.

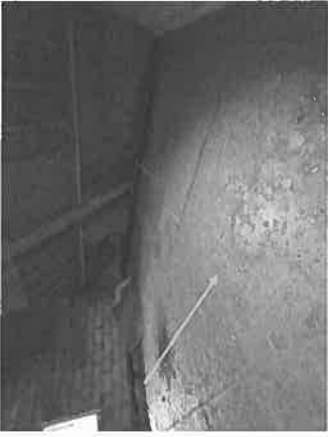
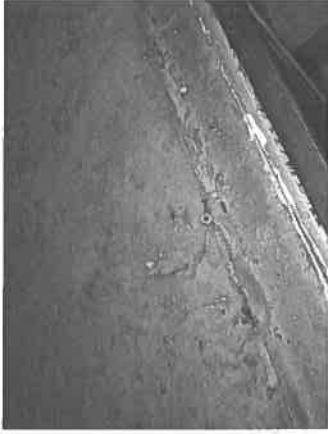
Fiche 21: Vinylvloer zolder

Geen asbest
