# Asbestinventarisatetest

Nijverheidstraat 127, 9040 Gent

Attestnummer : 20240517-000213.000

Uitgegeven op : 17.05.2024

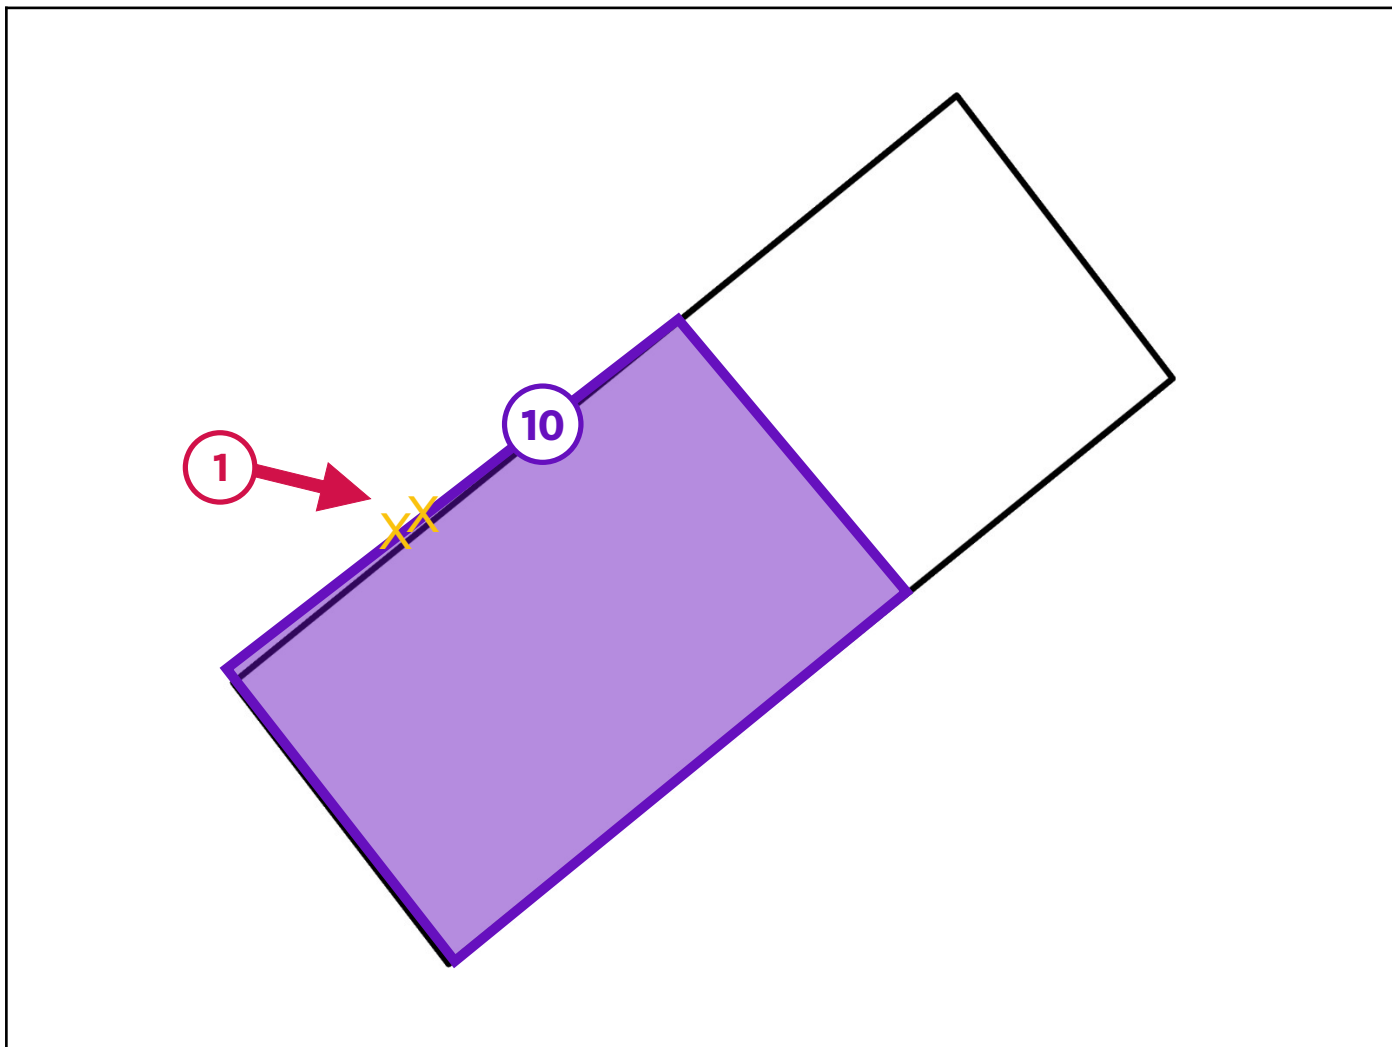
## Plan 1.6: Hoofdgebouw plan

Beschrijving	Type	Actie
1. schouwen 3X	Asbestmateriaal	Dringend verwijderen
10. onderdak	Advies	-

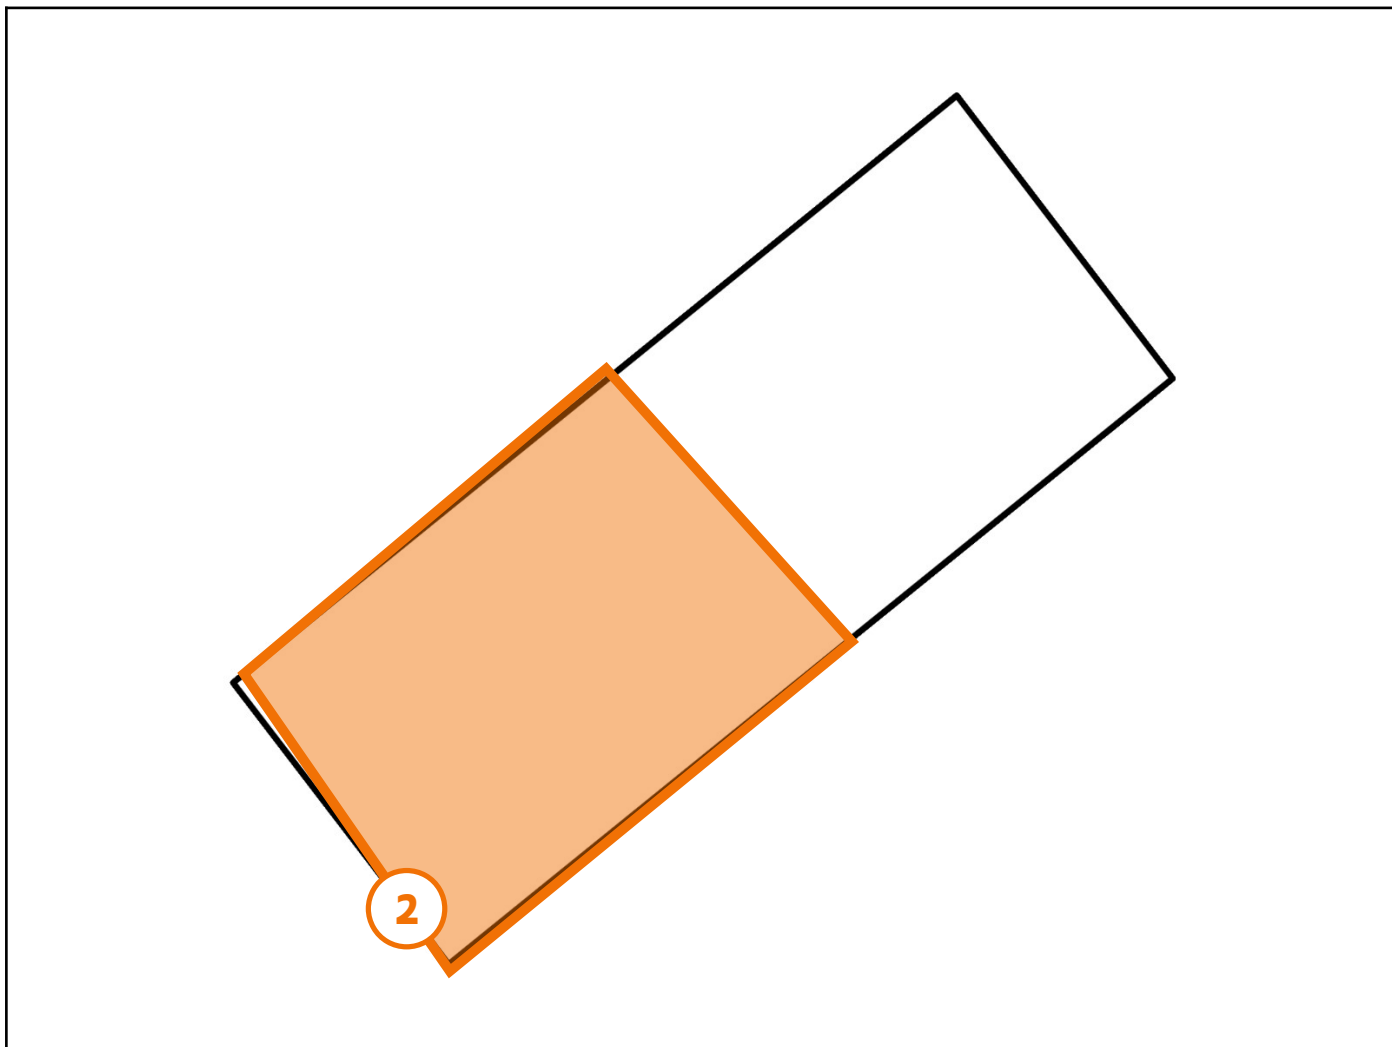
## Plan 1.7: Hoofdgebouw plan

Beschrijving	Type	Actie
2. leien dak	Asbestmateriaal	<a href="#">Verwijderen</a>

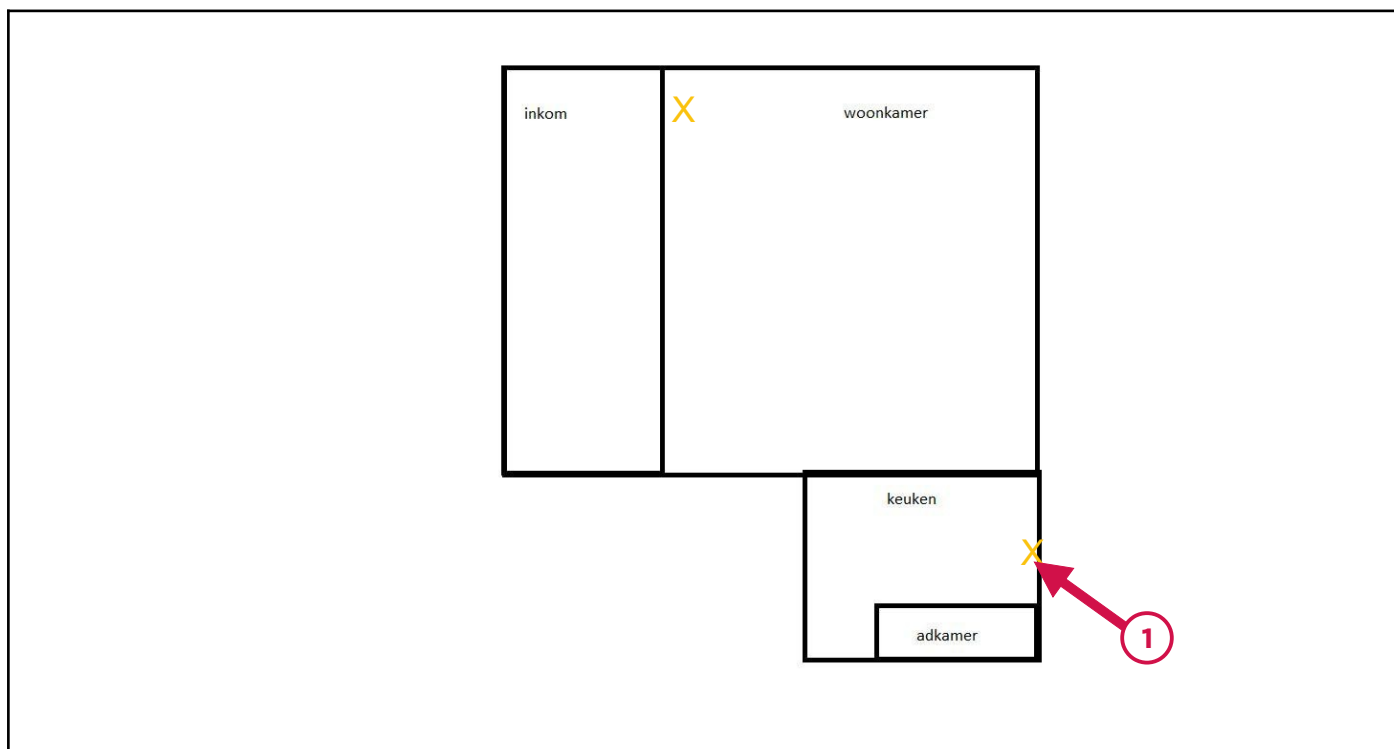
## Plan 1.8: glv

Beschrijving	Type	Actie
1. schouwen 3X	Asbestmateriaal	Dringend verwijderen
3. bakeliet woonkamer	Asbestmateriaal	Zorgvuldig beheren

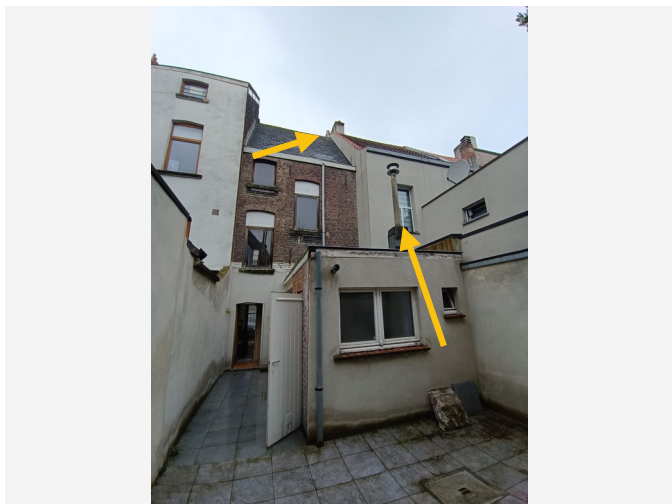
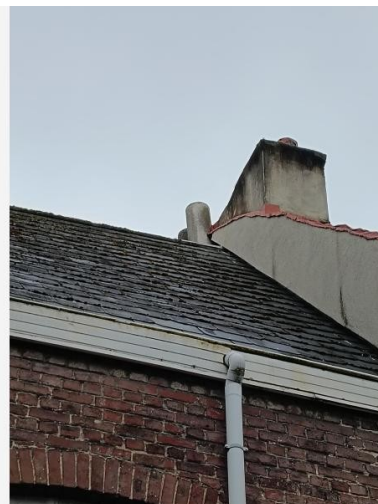
Het asbestmateriaal valt onder de mijlpaal van 2034.

**Dringend verwijderen**

Eindbeoordeling materiaalrisico	Hoog materiaalrisico en/of hoge kans op vezelvrijgave
---------------------------------	-------------------------------------------------------

Gebondenheid	Categorie 1: hechtgebonden in oorsprong
Asbestsoort (vezeltype)	Crocidoliet aanwezig
Asbestconcentratie	Laag (< 50%)
Afschermingsgraad van het gehele materiaal	Geheel of deels (ook) vrij aan binnenluchtstromen
Toestand van het materiaal	Matig beschadigd, matig verweerd

Beschrijving	schouwen 3X
Omgeving	Buiten
Primaire drager	HVAC infrastructuur en uitrusting
Asbestmateriaal	Rookgaskanaal
Bindmiddel van asbestmateriaal	Cement
Gebondenheid op basis van bindmiddel	Hecht

- Zorg voor een veilig beheer. Vermijd het beschadigen van het asbestmateriaal. Controleer de toestand jaarlijks op wijzigingen.

- Eenvoudige handelingen: mag via doe-het-zelf of door werknemer(s) met opleidingsattest eenvoudige handelingen  
EH via doe-het zelf

De buis kan voorzichtig losgebeiteld worden , extra bevochtigen om stof te voorkomen + dragen van de nodige beschermingsmiddelen (mondmasker ffp3, handschoenen,tyvec ) Bij de gemeente/containerpark afsluitzakken halen om dubbel in te pakken en af te voeren naar het containerpark als hechtgebonden asbestafval.

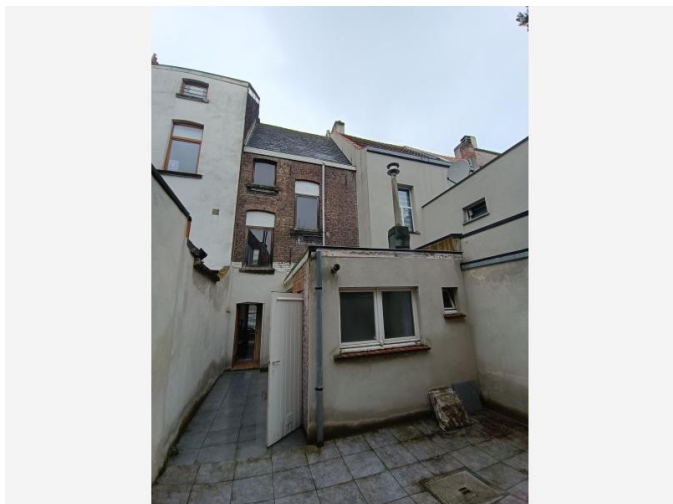
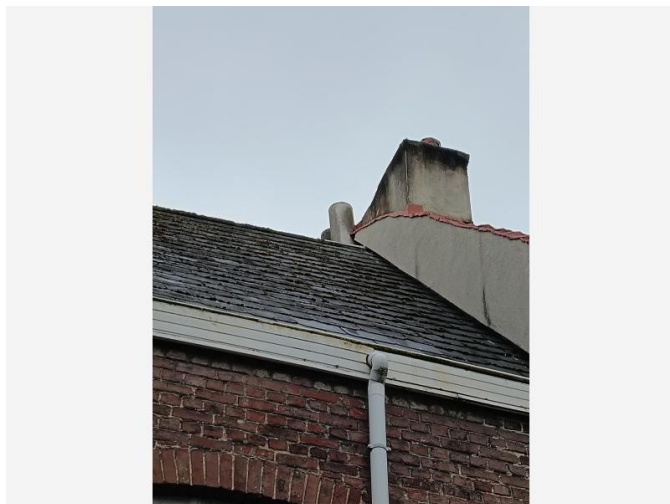
Het asbestmateriaal valt onder de mijlpaal van 2034.

Verwijderen

Eindbeoordeling materiaalrisico	Verhoogd materiaalrisico en/of verhoogde kans op vezelvrijgave
---------------------------------	----------------------------------------------------------------

Gebondenheid	Categorie 1: hechtgebonden in oorsprong
Asbestsoort (vezeltype)	Crocidoliet aanwezig
Asbestconcentratie	Laag (< 50%)
Afschermingsgraad van het gehele materiaal	Geheel of deels vrij aan de buitenlucht
Toestand van het materiaal	Matig beschadigd, matig verweerd

Beschrijving	leien dak
Omgeving	Buiten
Primaire drager	Schuin dak
Asbestmateriaal	Dak- en gevelbekleding - Lei, shingle
Bindmiddel van asbestmateriaal	Cement

- Zorg voor een veilig beheer. Vermijd het beschadigen van het asbestmateriaal. Controleer de toestand jaarlijks op wijzigingen.

- Eenvoudige handelingen: mag via doe-het-zelf of door werknemer(s) met opleidingsattest eenvoudige handelingen  
EH via doe-het zelf Dragen van de nodige beschermingsmiddelen (mondmasker ffp3, handschoenen,tyvec). Indien mogelijk de ondervloer afdekken , leien voorzichtig verwijderen, extra fixeren , niet breken , niet gooien, onmiddellijk verpakken of voorzichtig in container met asbest bag plaatsen.

Gebruik geen stortkokers.

Indien leien in slechte staat zijn en kans bestaat op breken : Eenvoudige handeling opgeleid personeel , alle werknemer(s) moeten wel beschikken over een opleidingsattest eenvoudige handelingen 8u

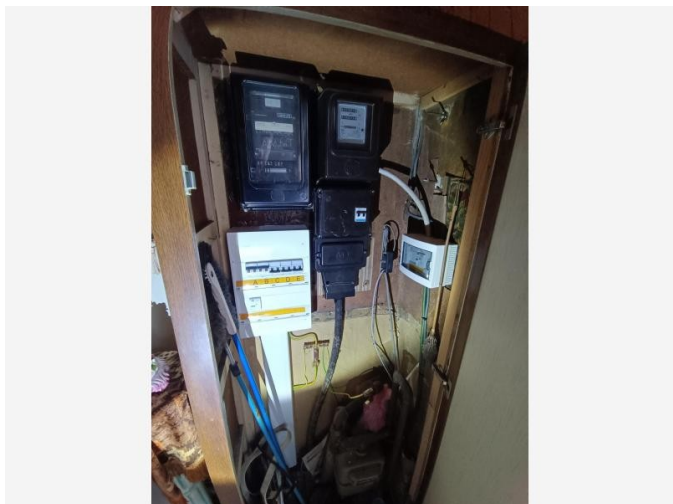
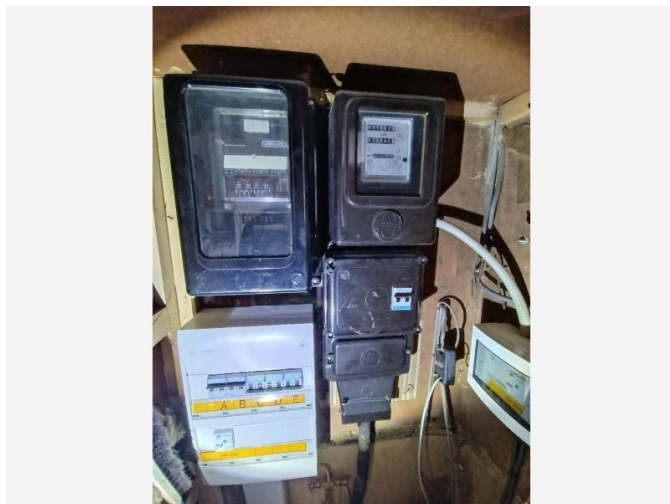
Het asbestmateriaal valt onder de mijlpaal van 2040.

Zorgvuldig beheren

Eindbeoordeling materiaalisico	Laag materiaalisico en/of verlaagde kans op vezelvrijgave
--------------------------------	-----------------------------------------------------------

Gebondenheid	Categorie 1: hechtgebonden in oorsprong
Asbestsoort (vezeltype)	Alleen chrysotiel
Asbestconcentratie	Laag (< 50%)
Afschermingsgraad van het gehele materiaal	Geheel of deels (ook) vrij aan de binnenlucht
Toestand van het materiaal	Licht beschadigd, licht verweerd. Intact materiaal type Pical – asbestboard of categorie III 'gebondenheid'

Beschrijving	bakeliet woonkamer
Omgeving	Binnen
Primaire drager	Communicatie en elektrische infrastructuur en uitrusting
Asbestmateriaal	Plaat, paneel, tablet - Type Bakeliet
Bindmiddel van asbestmateriaal	Kunststof of -hars
Gebondenheid op basis van bindmiddel	Hecht
Hoeveelheid (oppervlakte - dikte - aantal)	● 0,50 m <sup>2</sup> - 1,00 cm - 1 stuk
Totaal volume	0,005 m <sup>3</sup>

- Zorg voor een veilig beheer. Vermijd het beschadigen van het asbestmateriaal. Controleer de toestand jaarlijks op wijzigingen.

- Eenvoudige handelingen: mag via doe-het-zelf of door werknemer(s) met opleidingsattest eenvoudige handelingen  
Schakelaars, stopcontacten en andere gelijkaardige toepassingen kunnen eenvoudig losgeschroefd worden --> EH doe-het-zelf. Afgesloten of verzegelde kast --> EH opgeleid techniker personeel 8u basisopleiding asbest.

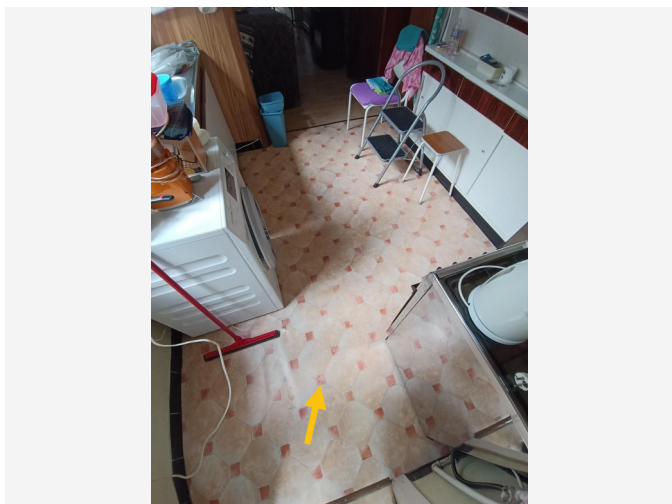
Volgens expertise kunnen we deze vinyl als niet asbest verdacht beschouwen (soepel en flexibel van structuur.)  
(onderkant met jute/koord)

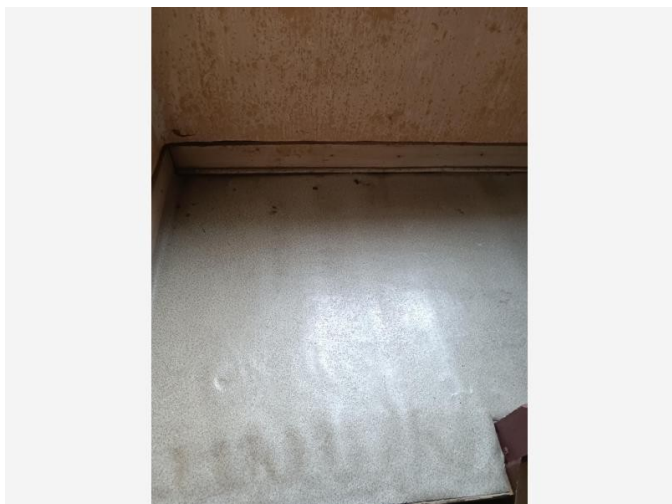
Volgens expertise kunnen we deze vinyl als niet asbest verdacht beschouwen (soepel en flexibel van structuur.)

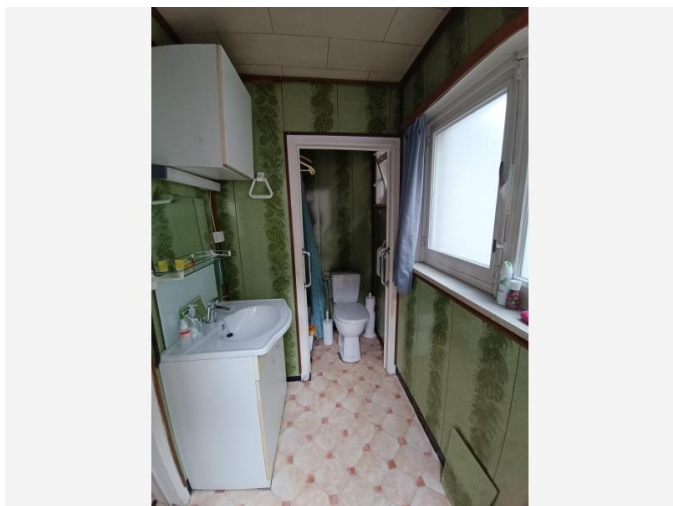
de wandpanelen in de badkamer bestaan uit hout.

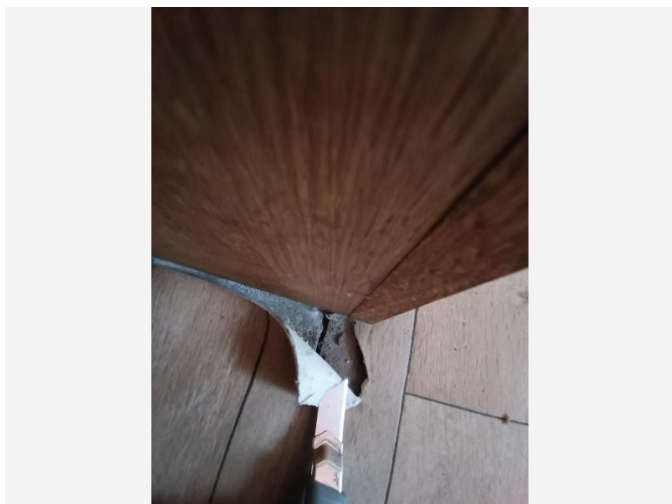
Volgens expertise kunnen we deze vinyl als niet asbest verdacht beschouwen (soepel en flexibel van structuur.)  
(onderkant met jute/koord)

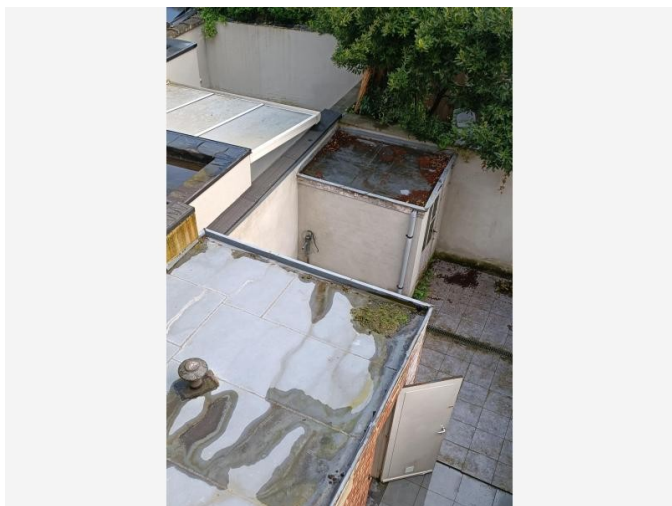
dakbedekking van de platte daken bestaat uit metaal.

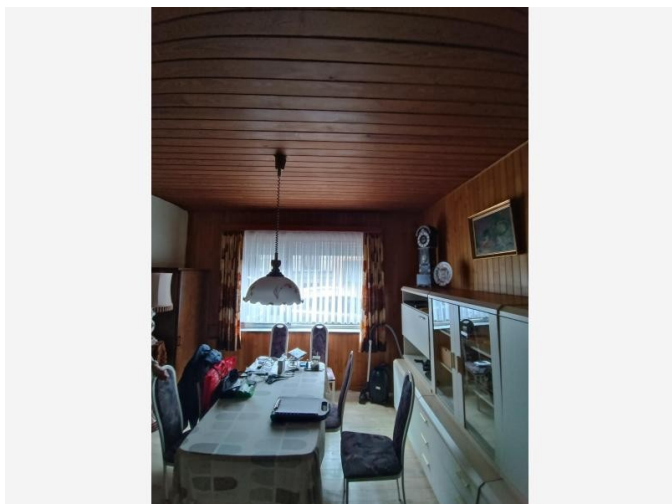
Alle plafonds zijn afgewerkt met valse plafonds in plaatmateriaal. Het is niet duidelijk of er pleisterwerk aanwezig is achter deze valse plafonds, het is aangewezen om bijkomend onderzoek uit te voeren bij werken.

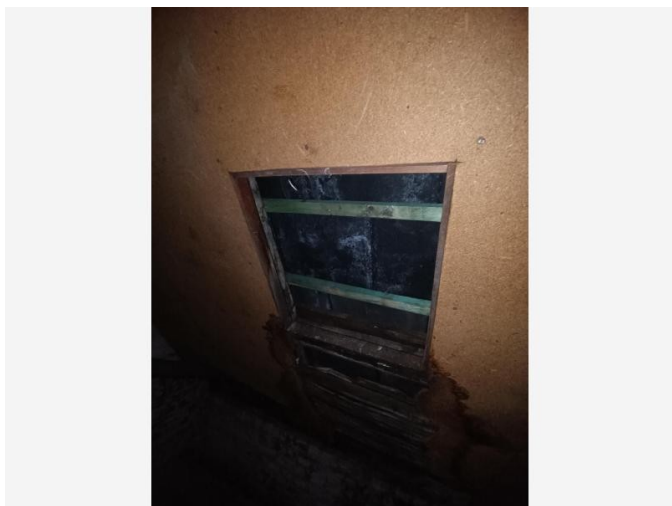
geen onderdak aanwezig. de zolder is afgewerkt met vezelplaten.

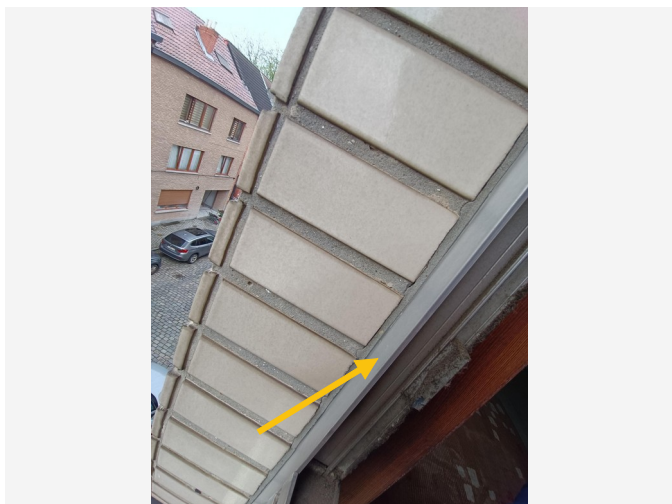
geen kit aanwezig.

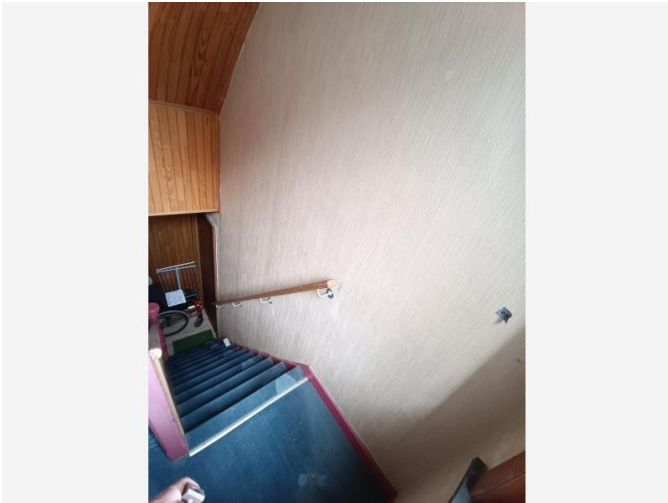
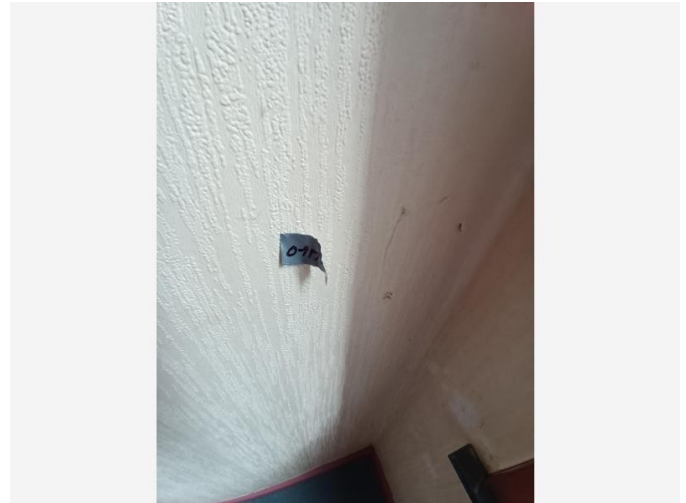
Geen asbest

#	Type	Referentie	Resultaat
12.1	Mengmonster	01	Geen asbest

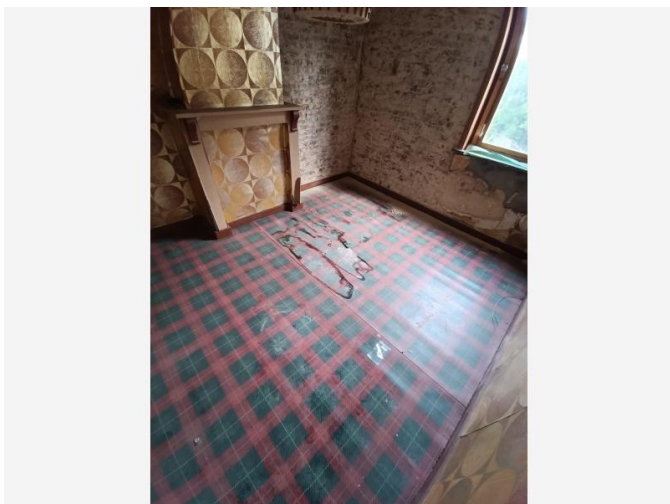
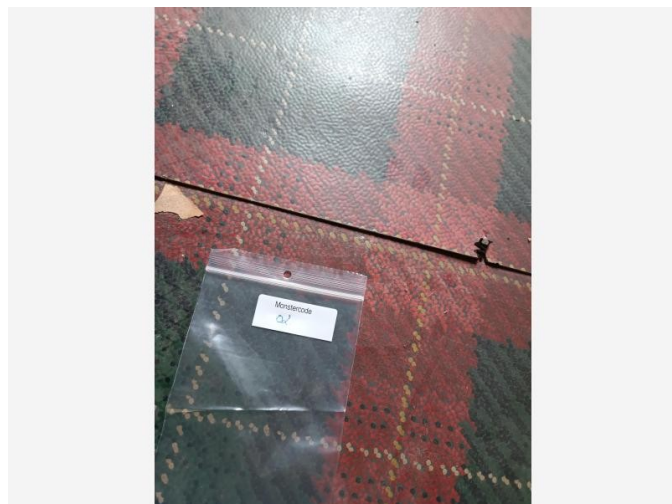
Geen asbest

#	Type	Referentie	Resultaat
13.1	Puntmonster	02	Geen asbest

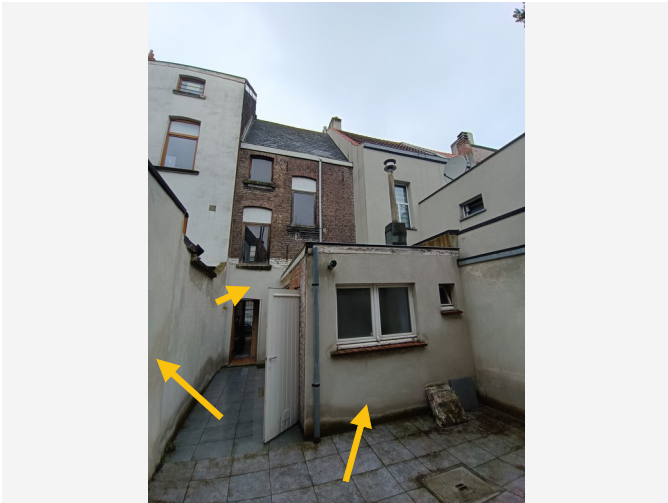
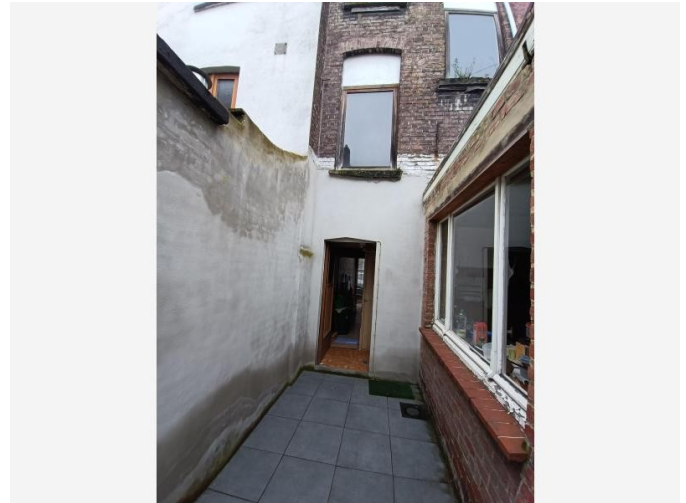
Geen asbest

Beschrijving	crepi koer
Omgeving	Buiten
Identificatiemethode	Vaststelling met bewijsdocument, zonder monstername
Destructieve handeling voor identificatie	Nee
Opmerking	factuur 2018 in bijlage.

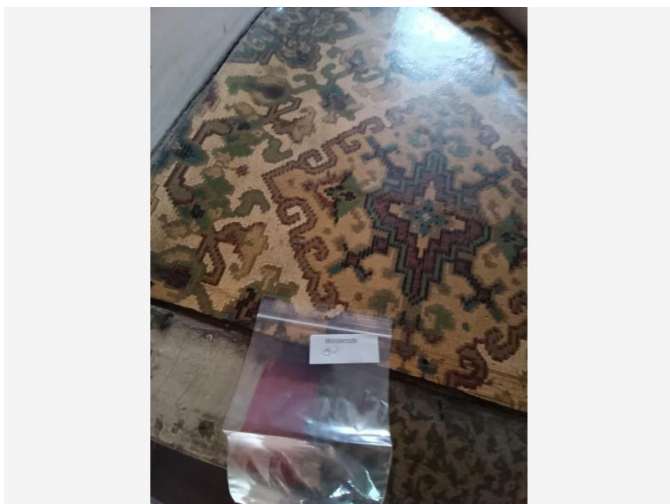
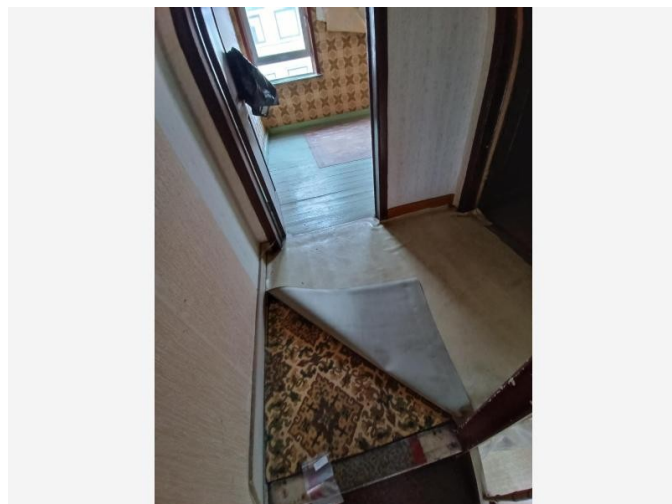
Geen asbest

#	Type	Referentie	Resultaat
15.1	Puntmonster	03	Geen asbest

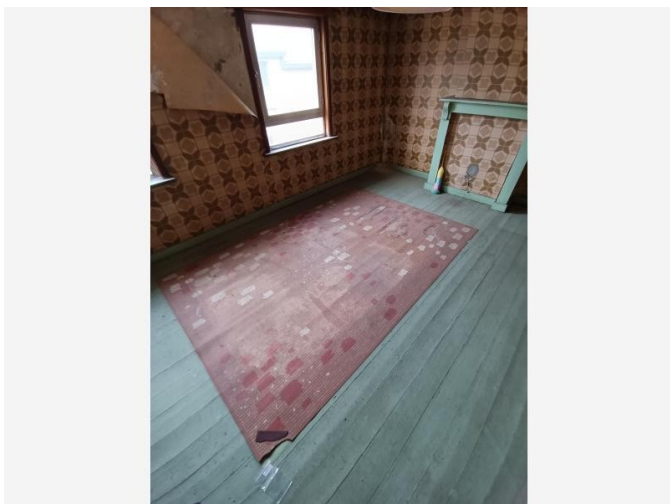
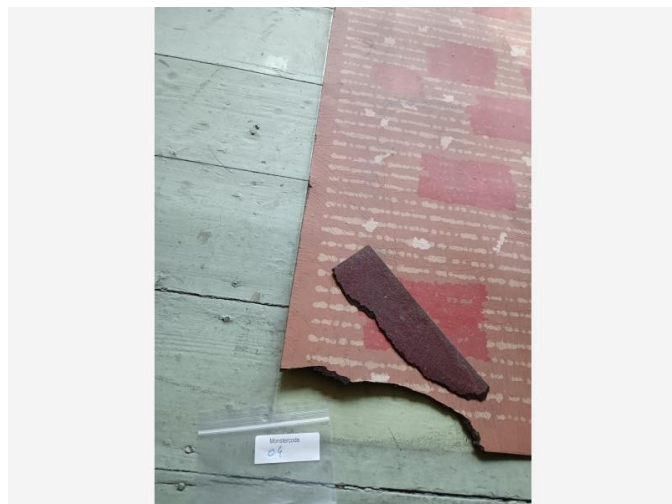
## Fiche 16: vloerzeil vd2 slaapkamer

Geen asbest

#	Type	Referentie	Resultaat
16.1	Puntmonster	04	Geen asbest
