# Asbestinventarisatetest

Beelbroekhof 127, 9040 Gent

Attestnummer : 20240607-000313.000

Uitgegeven op : 07.06.2024

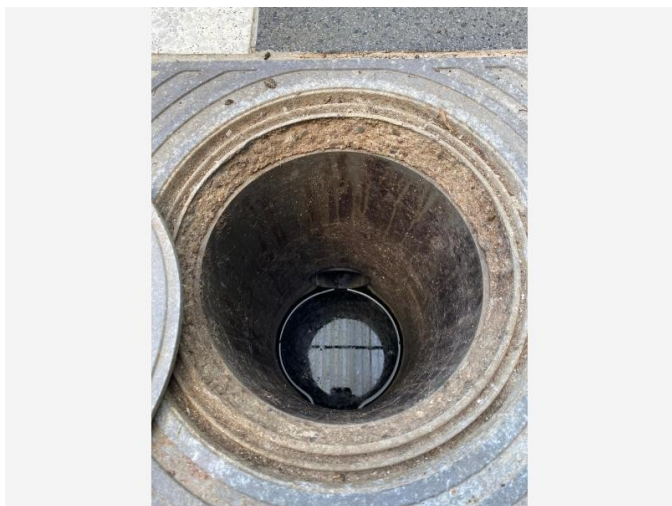
NAZICHT ALLE PUTTEN - GEEN VERDACHTE VASTSTELLINGEN GEZIEN

GEZIEN ER ONDERGRONDS GEEN VERDERE VASTSTELLINGEN MEER MOGELIJK ZIJN, ALSNOG AANDACHT HOUDEN DAT ER MOGELIJKS ONDERGRONDS WEL NOG ASBEST GERELATEERDE TOEPASSINGEN AANWEZIG KUNNEN ZIJN

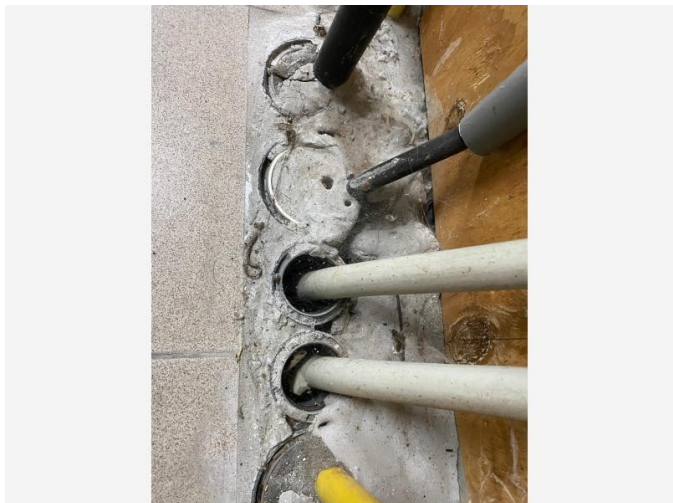
## Fiche 2: DOORVOERBOCHT NUTSVOORZIENINGS LEIDINGEN

PVC

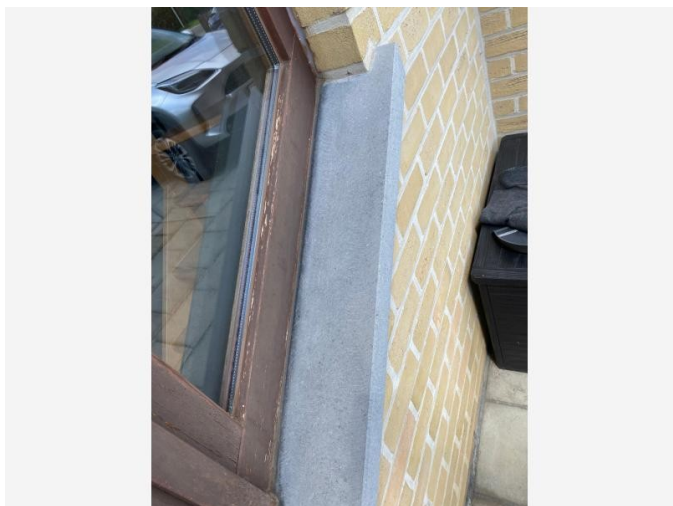
NATUURSTEEN

ALLE RAAM & DEURDORPELS NAGEZIEN - IDEM VOOR MUURKAP TUSSENMUUR MET BUREN

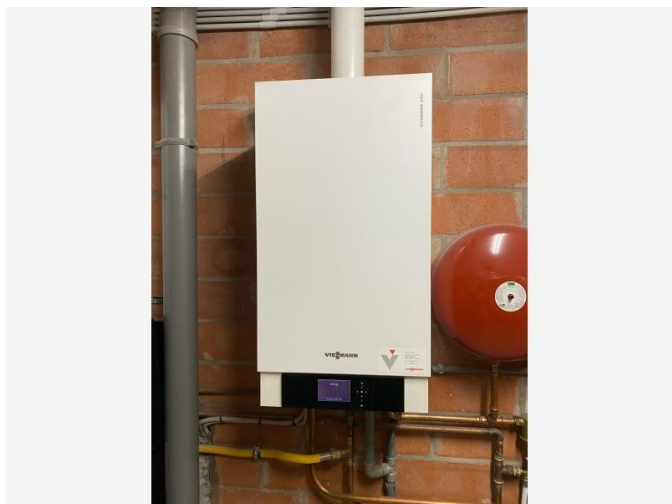
VIESMANN VITODENS 200

DATEERT VAN NA DE RISICOPERIODE

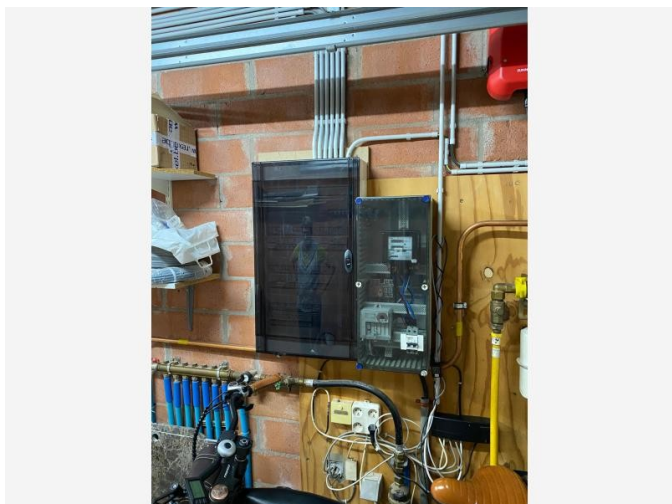
NIEUWE KAST AANWEZIG

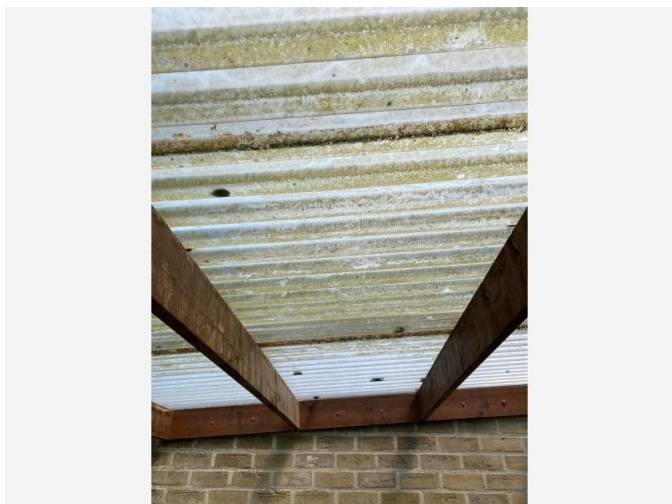
PVC

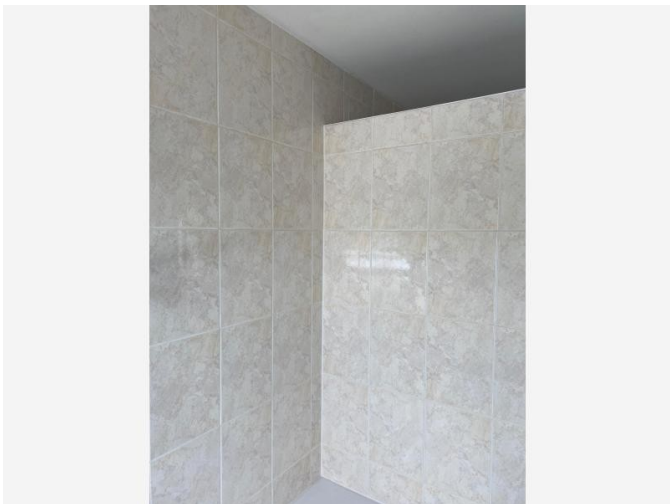
DE LIJM WAARMEE FAIENCE TEGELS IN DE RISICOPERIODE AANGEBRACHT WERDEN, KAN ASBEST BEVATTEN

ZIE OOK TOILET BOVEN & BENEDEN

GEEN STAALNAME ZONDER DESTRUCTIEF ONDERZOEK MOGELIJK - GELIEVE NADER TE BEKIJKEN BIJ EVENTUELE WERKEN

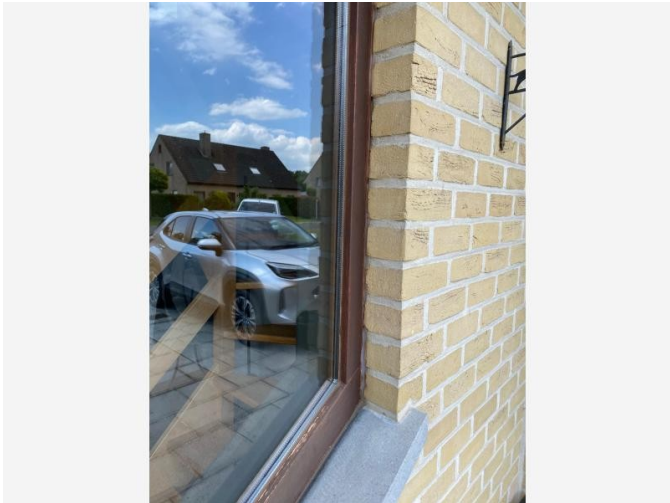
SOEPEL & ELASTISCH WAARDOOR NIET VERDACHT  
ALLE RAMEN, DEUREN & OOK GARAGE WERD NAGEZIEN

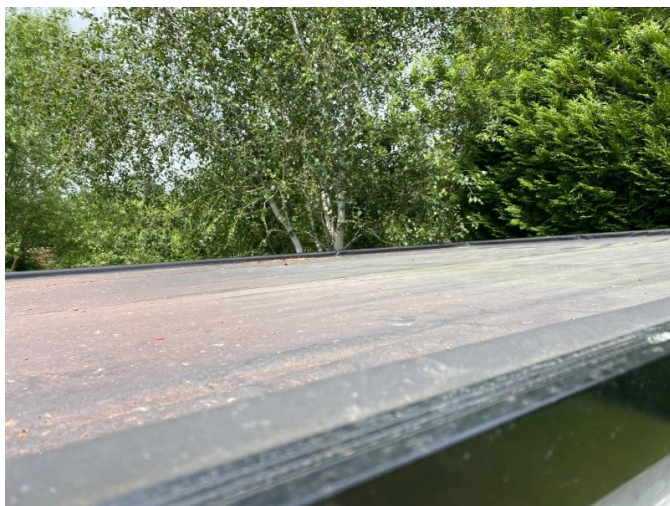
GEEN VERDACHT MATERIAAL

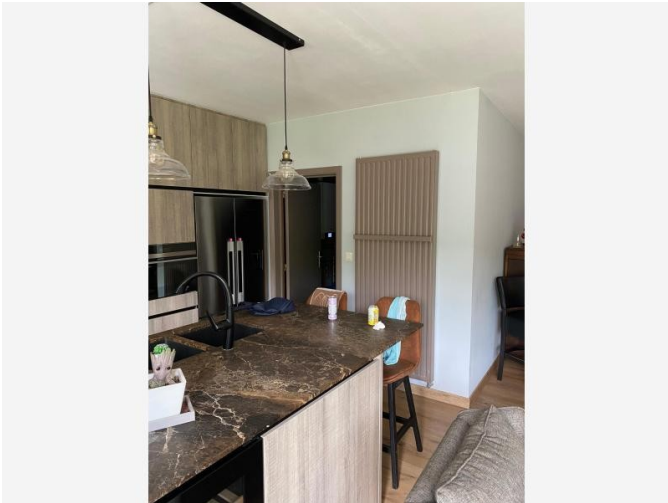
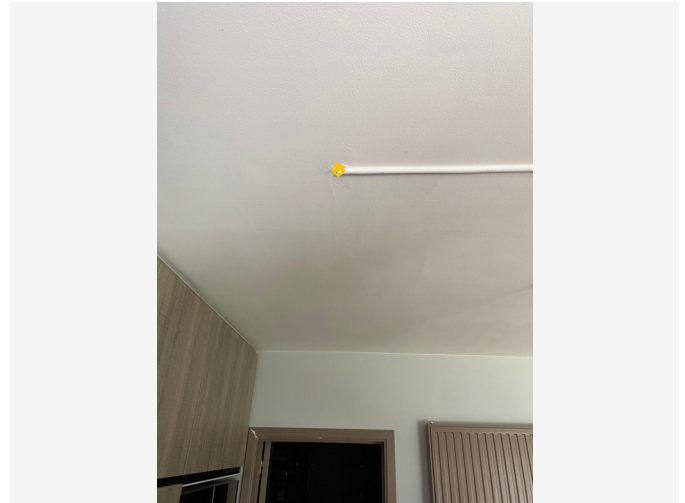
Geen asbest

#	Type	Referentie	Resultaat
10.1	Mengmonster	MM2	Geen asbest

Beschrijving	PLEISTERWERK PLAFOND
Omgeving	Binnen
Primaire drager	Plafond
Bindmiddel van materiaal	Gips - kalk

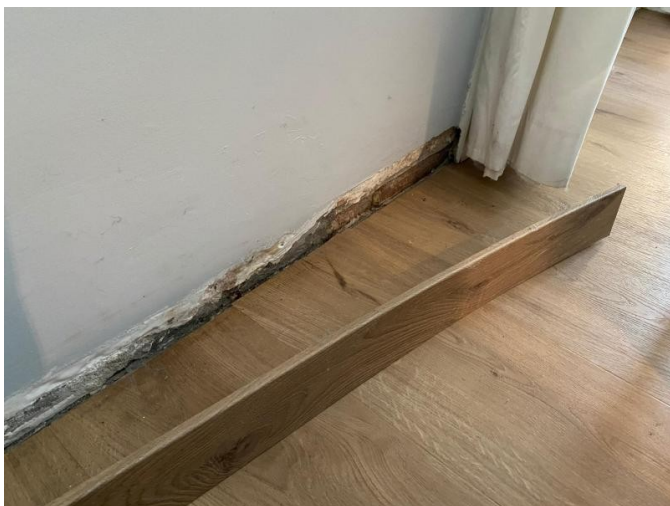
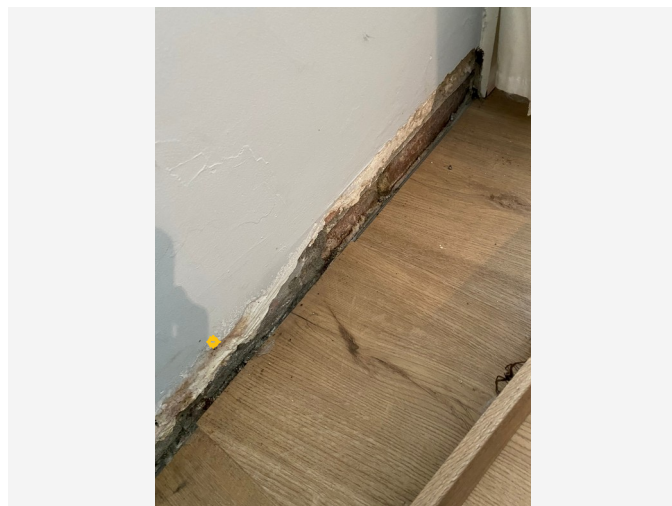
# Fiche 11: PLEISTERWERK WAND

Geen asbest

#	Type	Referentie	Resultaat
11.1	Mengmonster	MM1	Geen asbest

Beschrijving	PLEISTERWERK WAND
Omgeving	Binnen
Primaire drager	Binnenwand
Bindmiddel van materiaal	Gips - kalk

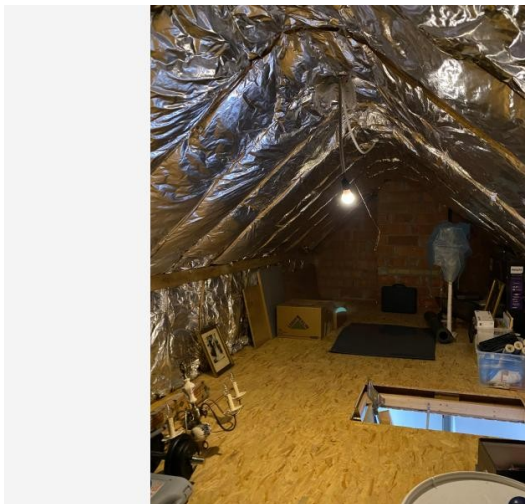
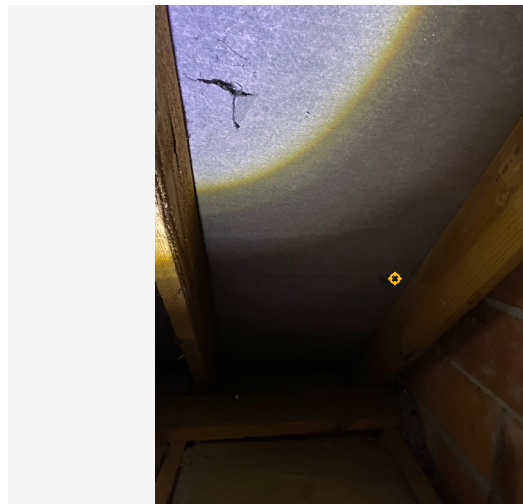
Geen asbest

#	Type	Referentie	Resultaat
12.1	Puntmonster	MM3	Geen asbest

Beschrijving	ONDERDAK
Omgeving	Binnen
Primaire drager	Schuin dak
Bindmiddel van materiaal	Cement

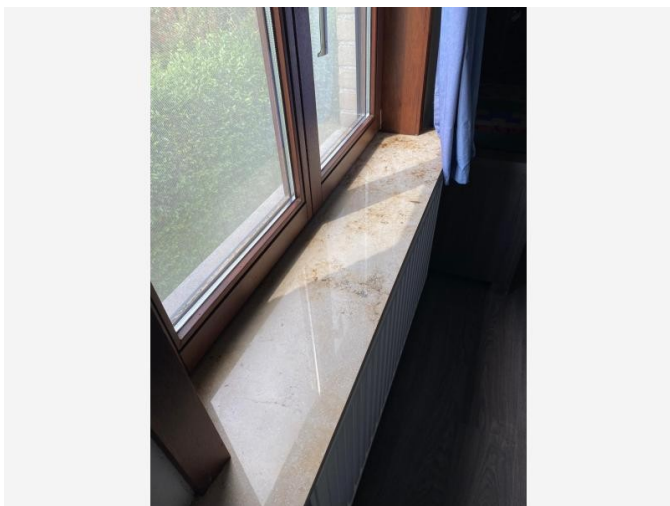
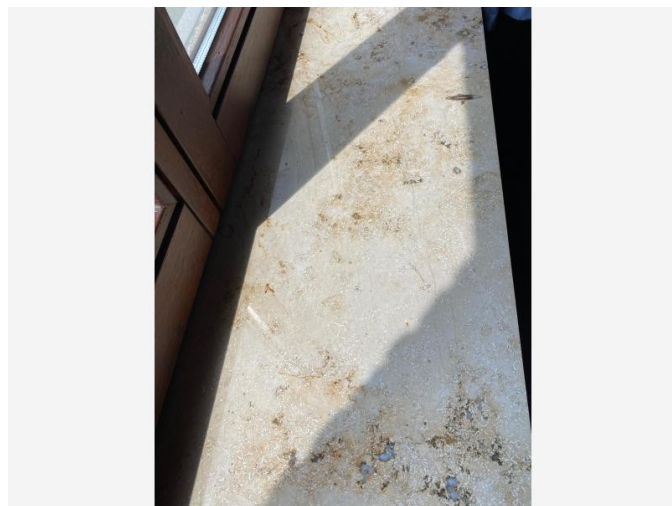
Geen asbest

Beschrijving	RAAMTABLETTEN BINNEN
Omgeving	Binnen
Identificatiemethode	Vaststelling zonder monstername
Destructieve handeling voor identificatie	Nee
Opmerking	INSPECTIE VAN ALLE RAAMTABLETTEN GEBEURD
