Asbestinventarisatetest

Provinciebaan 169, 9270 Laarne

Attestnummer : 20240617-000078.000

Uitgegeven op : 17.06.2024

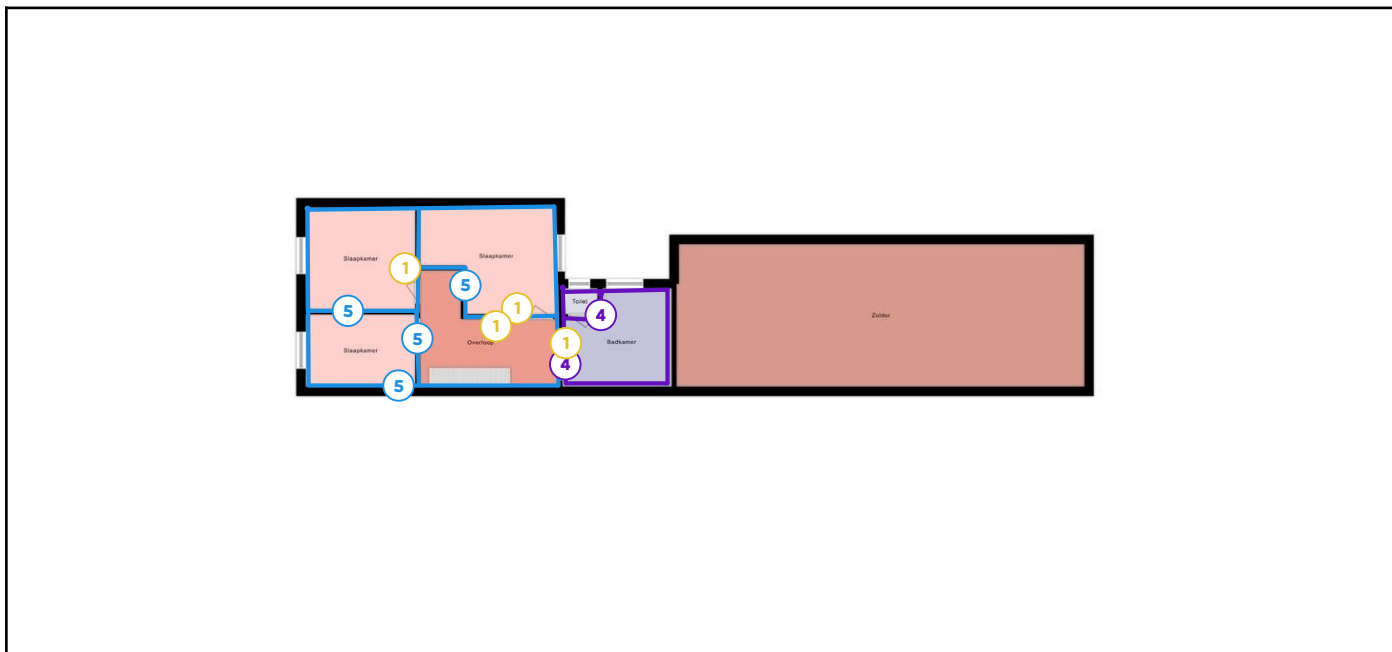
Plan 1.4: +1 muren

Beschrijving	Type	Actie
1. Bakeliet	Asbestmateriaal	Zorgvuldig beheren
4. Faience tegelwerk	Advies	-
5. Pleisterwerk muren	Geen asbest	-

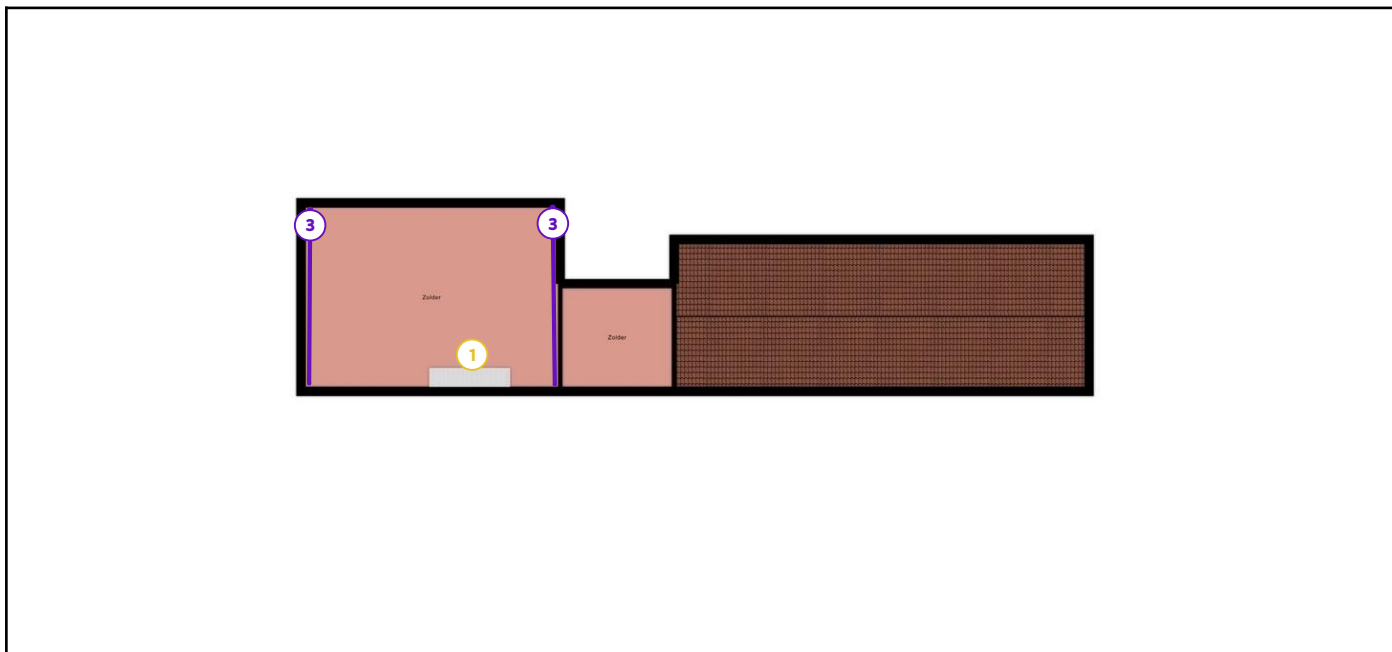
Plan 1.6: +2

Beschrijving	Type	Actie
1. Bakeliet	Asbestmateriaal	Zorgvuldig beheren
3. Onderdak	Advies	-

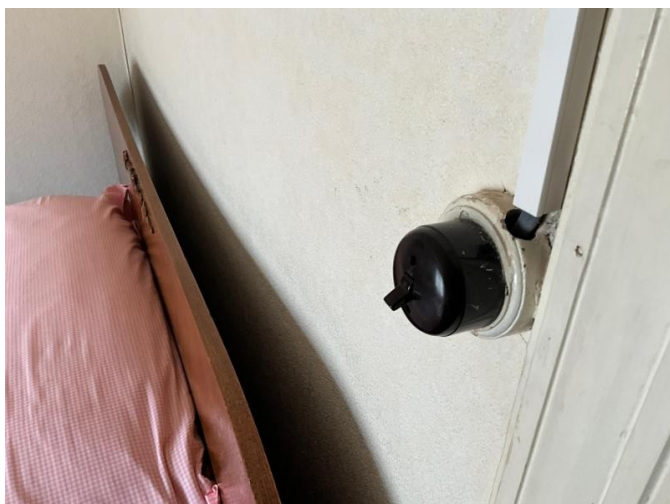
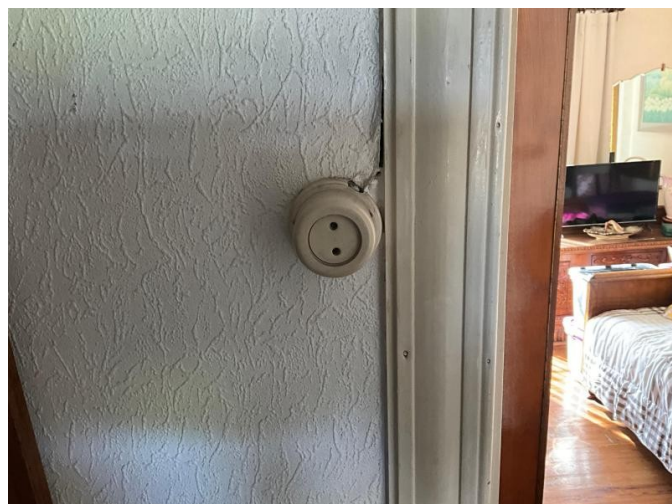
Conclusie

Het asbestmateriaal valt onder de mijlpaal van 2040.

Zorgvuldig beheren

Eindbeoordeling materiaalrisico	Zeer laag materiaalrisico en/of zeer lage kans op vezelvrijgave
---------------------------------	---

Gebondenheid	Categorie 1: hechtgebonden in oorsprong
Asbestsoort (vezeltype)	Alleen chrysotiel
Asbestconcentratie	Laag (< 50%)
Afschermingsgraad van het gehele materiaal	Geheel of deels (ook) vrij aan de binnenlucht
Toestand van het materiaal	Onbeschadigd, niet verweerd

Beschrijving	Bakeliet
Omgeving	Binnen
Primaire drager	Binnenwand
Asbestmateriaal	Plaat, paneel, tablet - Type Bakeliet
Bindmiddel van asbestmateriaal	Kunststof of -hars
Gebondenheid op basis van bindmiddel	Hecht
Hoeveelheid (oppervlakte - dikte - aantal)	• 1,00 m ² - 15,00 cm - 1 stuk
Totaal volume	0,15 m ³
Eenvoudig bereikbaar	Ja
Bevestigingswijze	• Geschroefd
Identificatiemethode	Vaststelling zonder monsternamen
Destructieve handeling voor identificatie	Nee
Opmerking	Het betreft een (ruwe) schatting van de hoeveelheid, de opgegeven hoeveelheid kan niet gebruikt worden voor meetstaat.

- Verwijder dit asbestmateriaal zo snel mogelijk. Volg de toestand goed op.

- Eenvoudige handelingen: mag via doe-het-zelf of door werknemer(s) met opleidingsattest eenvoudige handelingen
Elektrisch materiaal uit bakeliet zijn hechtgebonden toepassingen. Deze dienen voorzichtig te worden verwijderd zonder te breken.

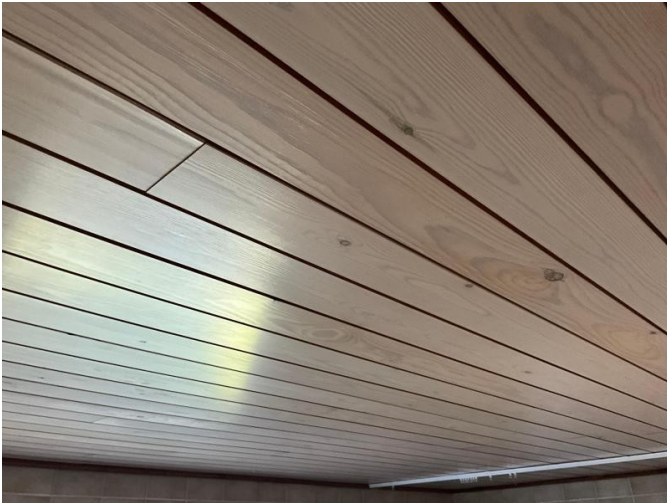
Plafonds van de natte ruimtes zijn met planchetten, geen pleisterwerk.

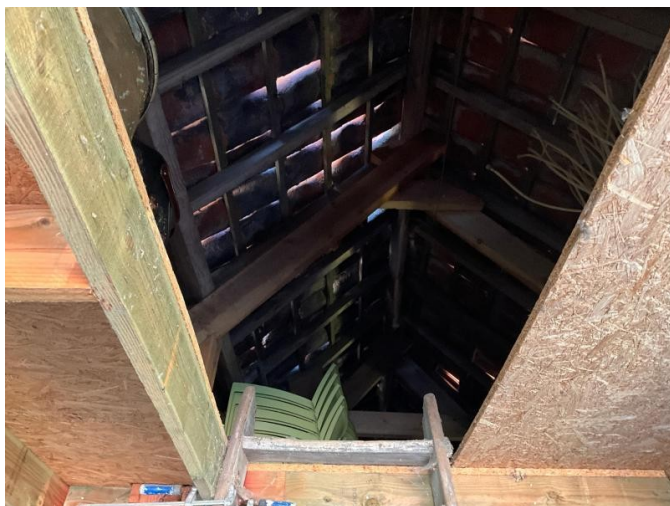
Dak hoofdgebouw werd volledig vernieuwd in 2012, zie factuur. Achterbouw is zonder onderdak, pannen zichtbaar.

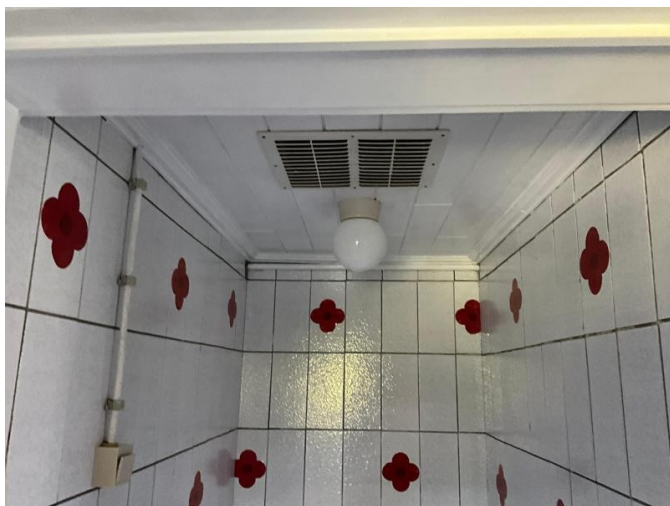
De gebruikte tegellijm van faiencetegels kan asbest bevatten, het betreft een niet-destructief onderzoek, hierdoor kon deze niet visueel vastgesteld of bemonsterd worden.

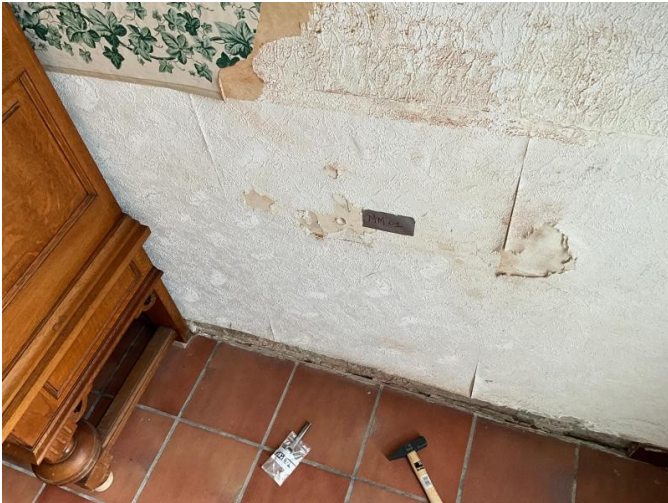
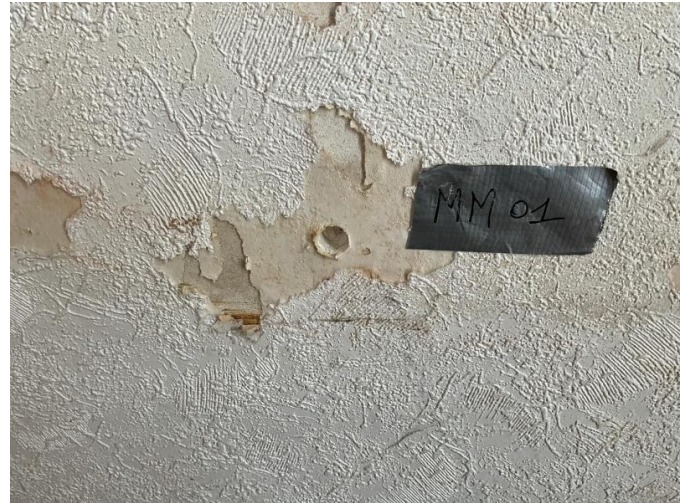
Fiche 5: Pleisterwerk muren

Geen asbest

#	Type	Referentie	Resultaat
5.1	Mengmonster	MM01	Geen asbest

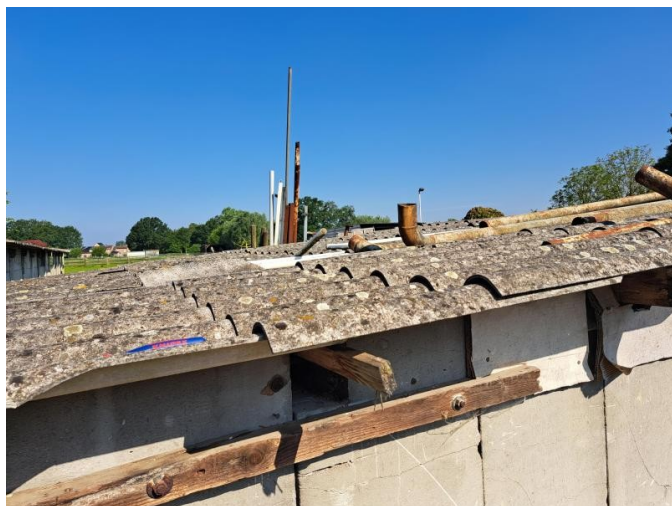
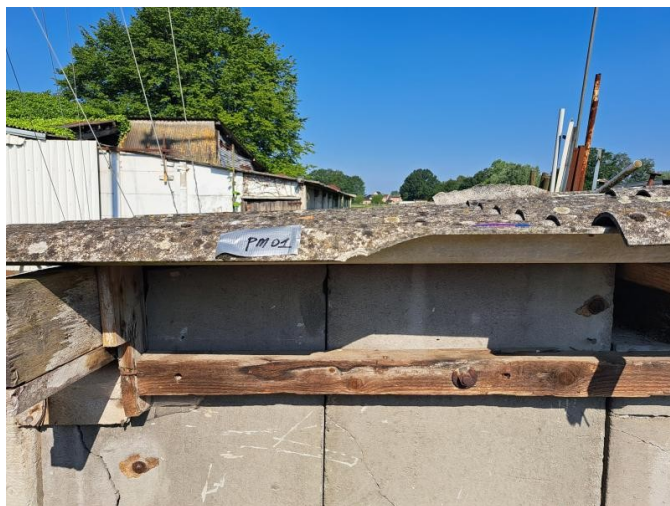
Fiche 6: Golfplaten tuinhuis

Geen asbest

#	Type	Referentie	Resultaat
6.1	Puntmonster	PM01	Geen asbest

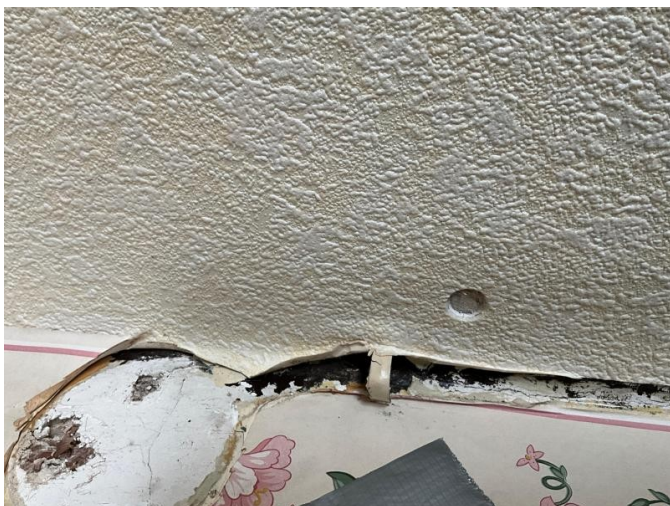
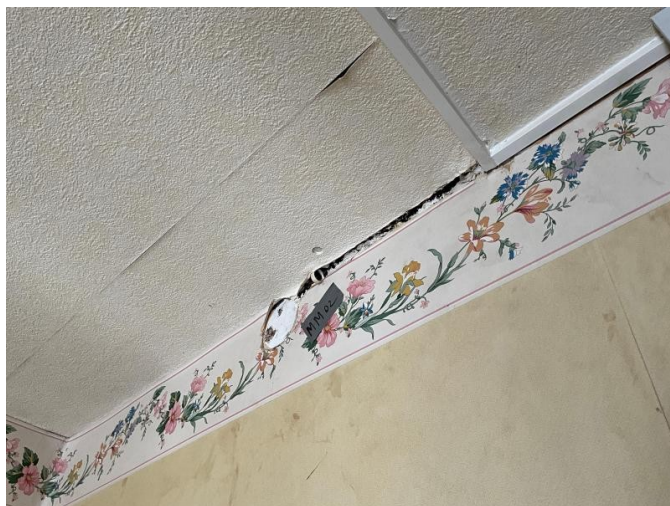
Fiche 7: Pleisterwerk plafonds

Geen asbest

#	Type	Referentie	Resultaat
7.1	Mengmonster	MM02	Geen asbest

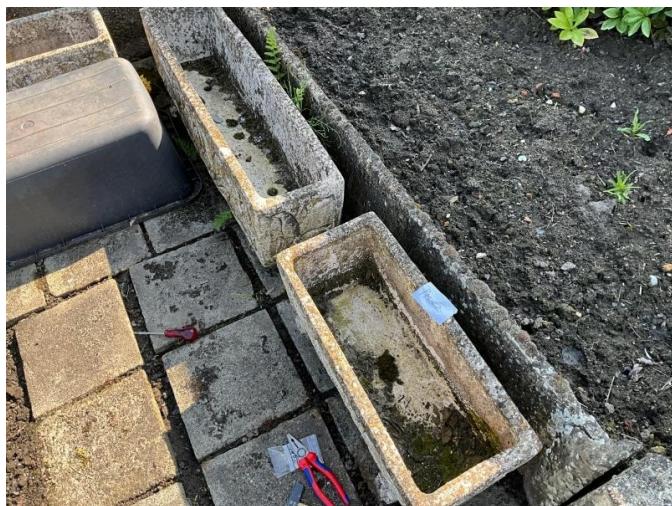
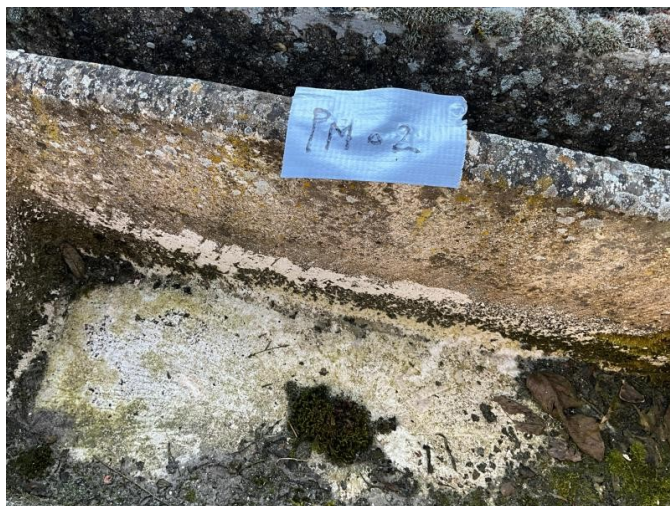
Fiche 8: Bloembakken

Geen asbest

#	Type	Referentie	Resultaat
8.1	Puntmonster	PM02	Geen asbest
