Asbestinventarisatetest

Attestnummer : 20240923-000226.000

Uitgegeven op : 23.09.2024

Niet-asbestveilig

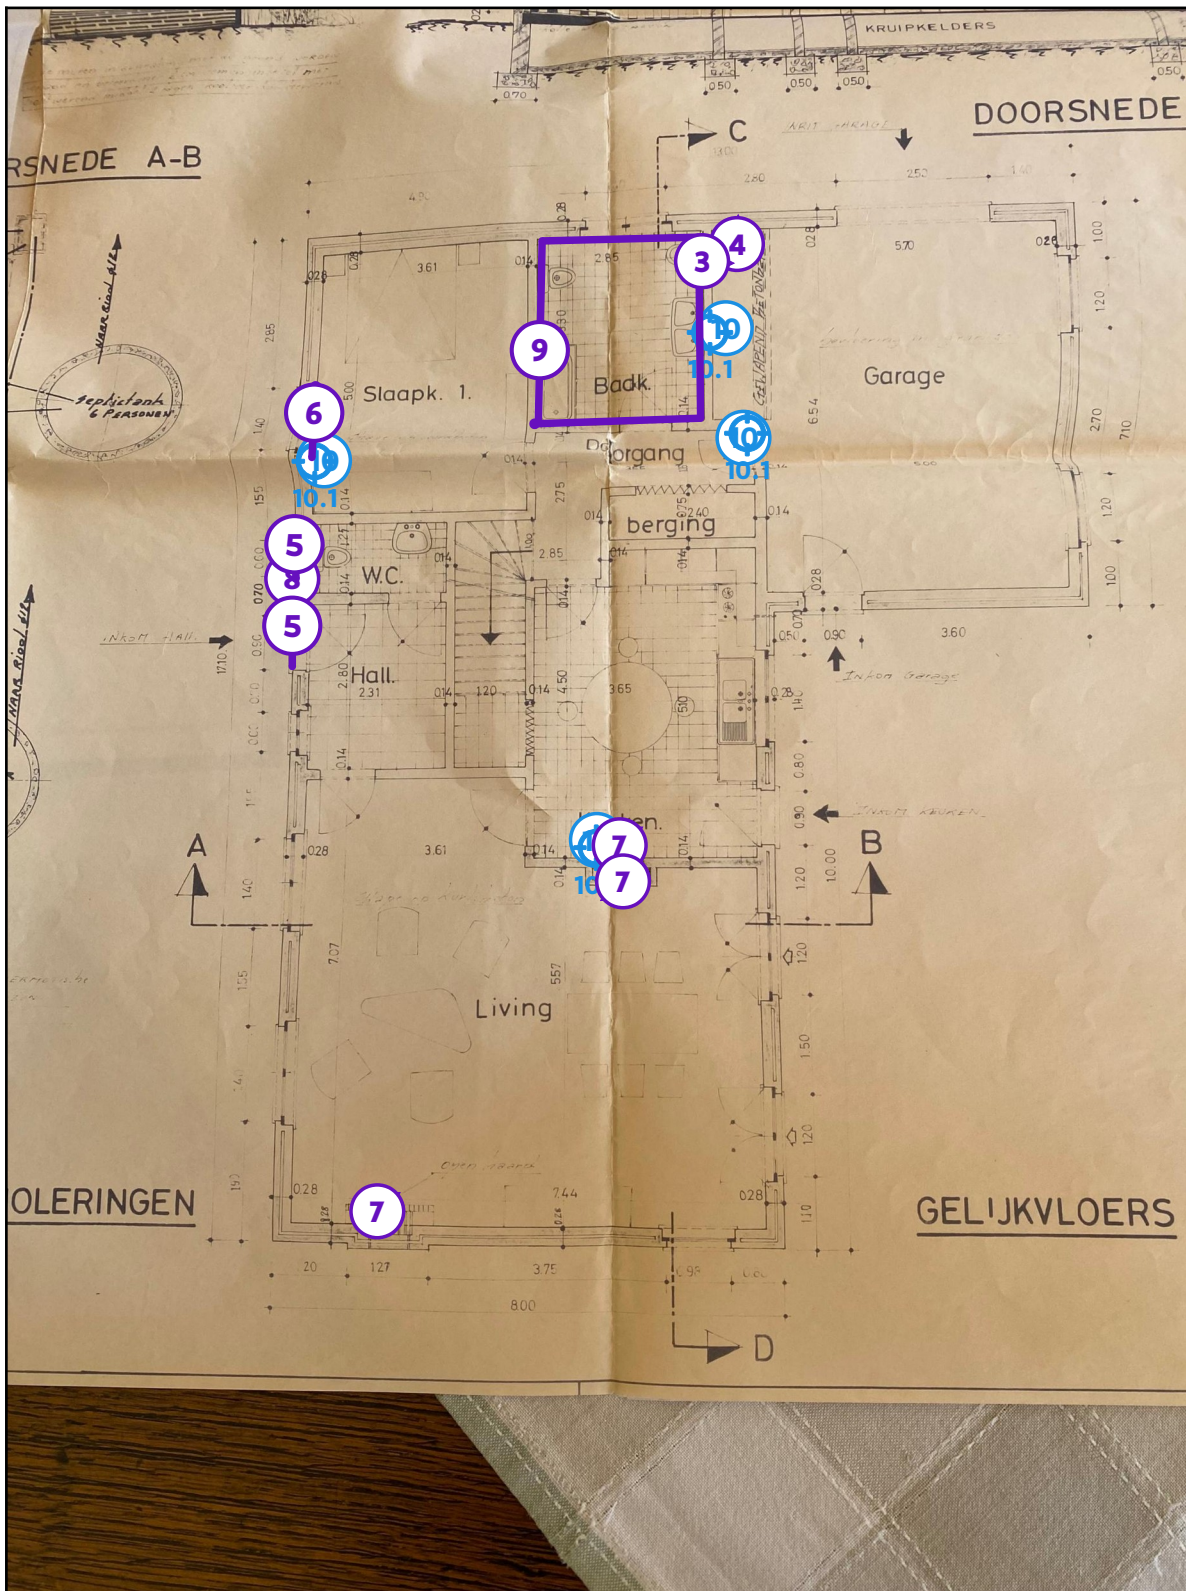
Plan 1.2: GELIJKVLOERS plan

3. AFVOER/RIOLERING	Advies	-
4. ELEKTRICITEITSKAST	Advies	-
5. RAAMTABLETTEN/DEURDORPELS BUITEN	Advies	-
6. RAAMTABLETTEN BINNEN	Advies	-
7. KOORD IN KACHEL	Advies	-
8. AFDICHTING RAMEN & DEUREN	Advies	-
9. FAIENCE TEGELS BADKAMER	Advies	-
10. PLEISTERWERK WAND	Geen asbest	-
10.1 Code: MM1	Mengmonster	-

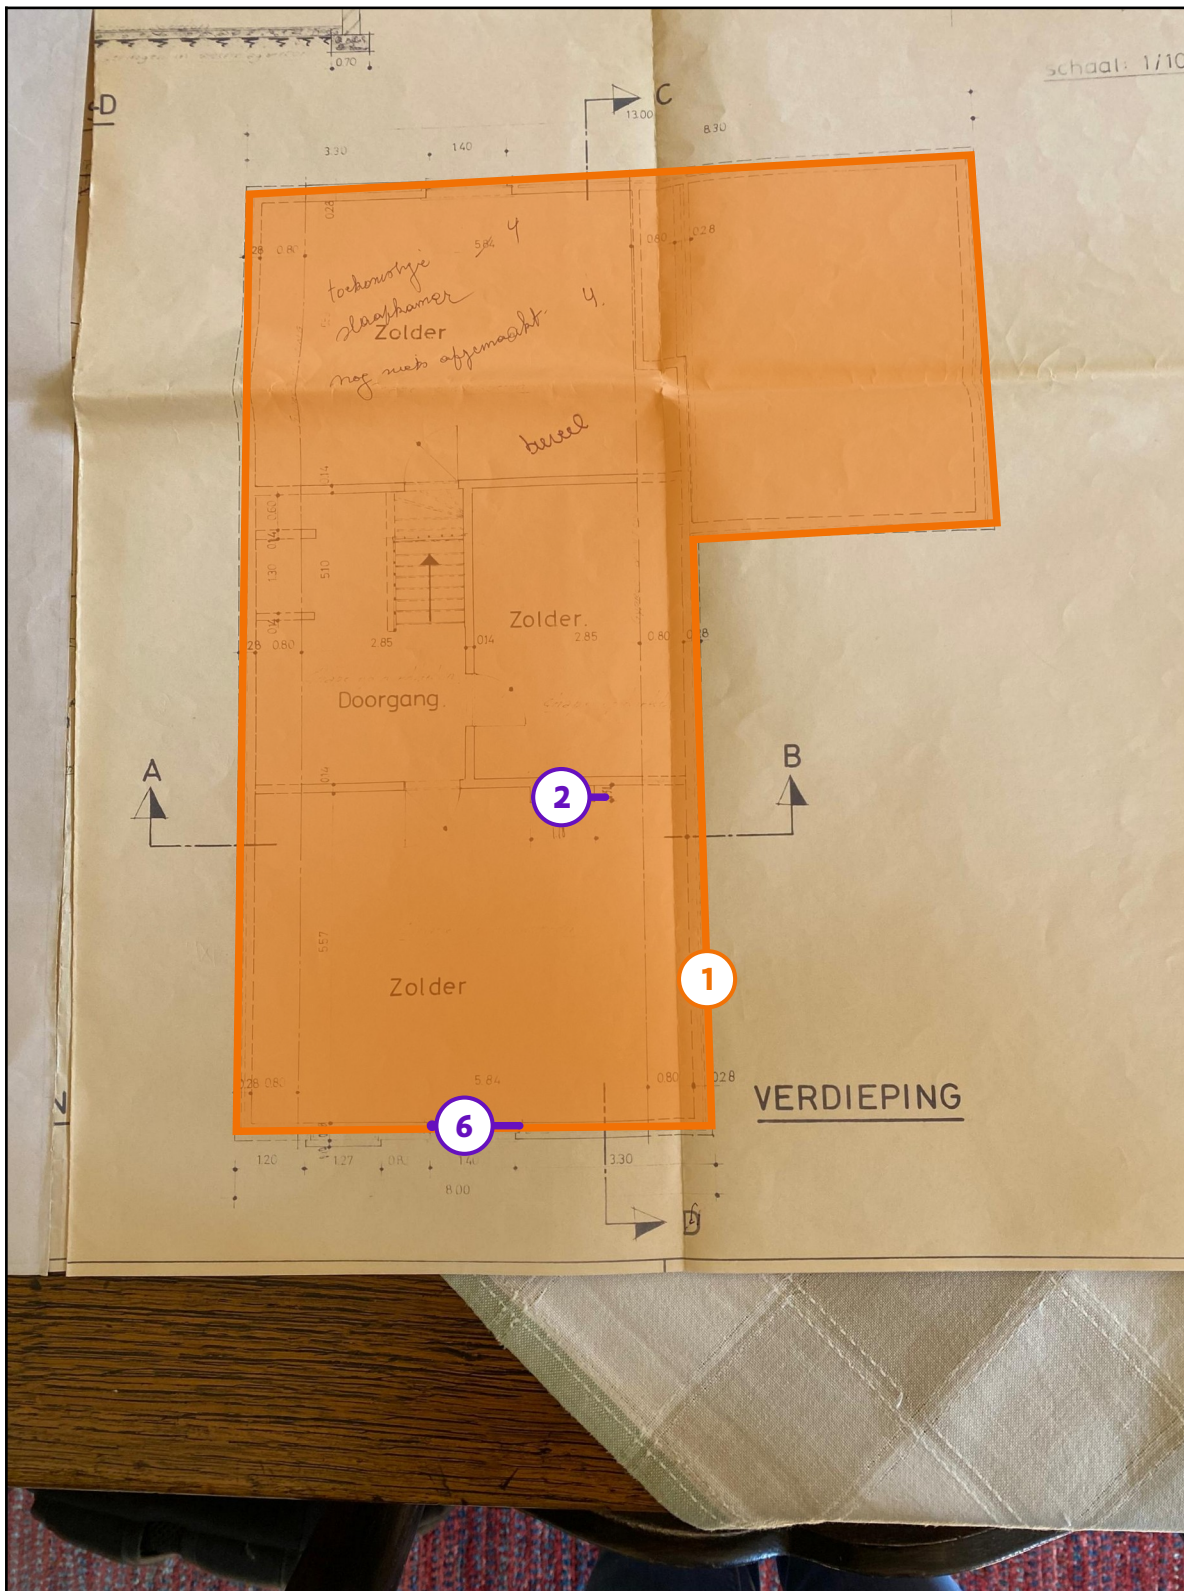
Plan 1.3: ZOLDER plan

1. ONDERDAK MENUISERITE	Asbestmateriaal	Verwijderen
2. ACCUMULATIEKACHEL	Advies	-
6. RAAMTABLETTEN BINNEN	Advies	-

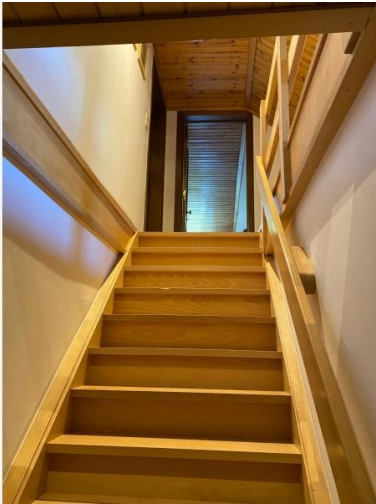
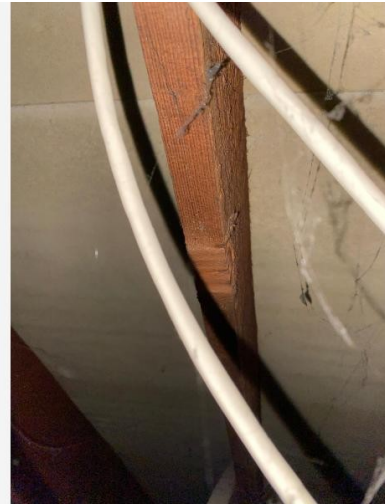
Conclusie

Het asbestmateriaal valt onder de mijlpaal van 2034.

Verwijderen

Eindbeoordeling materiaalrisico	Zeer laag materiaalrisico en/of zeer lage kans op vezelvrijgave
---------------------------------	---

Gebondenheid	Categorie 1: hechtgebonden in oorsprong
Asbestsoort (vezeltype)	Crocidoliet aanwezig
Asbestconcentratie	Laag (< 50%)
Afschermingsgraad van het gehele materiaal	Stootvaste afscherming of omkasting
Toestand van het materiaal	Onbeschadigd, niet verweerd

Beschrijving	ONDERDAK MENUISERITE
Omgeving	Grenst aan binnen- en buitenlucht
Primaire drager	Schuin dak
Asbestmateriaal	Dak- en gevelbekleding - Plaat
Bindmiddel van asbestmateriaal	Cement
Gebondenheid op basis van bindmiddel	Hecht
Hoeveelheid (oppervlakte - dikte - aantal)	<ul style="list-style-type: none">• 220,00 m² - 0,03 cm - 1 stuk
Totaal volume	0,066 m ³
Eenvoudig bereikbaar	Nee <ul style="list-style-type: none">• Verwijdering tast de bouwkundige integriteit aan.
Bevestigingswijze	<ul style="list-style-type: none">• Genageld, geniet
Identificatiemethode	Vaststelling zonder monsternamen
Destructieve handeling voor identificatie	Nee
Opmerking	<p>HET ONDERDAK WERD GEPLAATST TIJDENS DE BOUW VAN DE WONING, NADIEN NIET VERVANGEN, IS LANGS DE BINNENZIJDE VOLLEDIG AFGEWERKT MET ISOLATIE & HOUT WAARDOOR HET NIET IN CONTACT MET DE BINNENLUCHT KOMT.</p> <p>De vermelde oppervlaktes, diktes en volumes betreffen een beredeneerde schatting. Er worden geen rechten verleend aan deze oppervlaktes/diktes/volumes.</p>

- Zorg voor een veilig beheer en verwijder dit asbestmateriaal wanneer het bij werken eenvoudig bereikbaar wordt. Controleer de toestand jaarlijks op wijzigingen.

- Eenvoudige handelingen: mag via doe-het-zelf of door werknemer(s) met opleidingsattest eenvoudige handelingen
Standaard toepassing te verwijderen onder de methode van de eenvoudige handelingen (met bijkomende maatregelen). Steeds strikt en correct toepassen van standaard PBM's voor het verwijderen van asbest (rubber laarzen/schoenen, wegwerpoverall (type tyvek), handschoenen, ademhalingsbescherming (FFP3 masker), veiligheidsbril,). De toepassing is zowel aan de binnen- als aan de buitenzijde te fixeren voorafgaand aan de verwijdering indien de toepassing aan de binnenzijde rechtstreeks bereikbaar is. Tijdens de verwijdering mogen geen kinderen en onbevoegden in de buurt aanwezig zijn. Asbestverwijdering is uit te voeren overeenkomstig de vigerende codes van goede praktijk en volgens de bepalingen opgenomen in de

De toepassing dient in dubbele, gesloten en gelabelde verpakking of een asbestzak/asbestcontainer afgevoerd te worden.

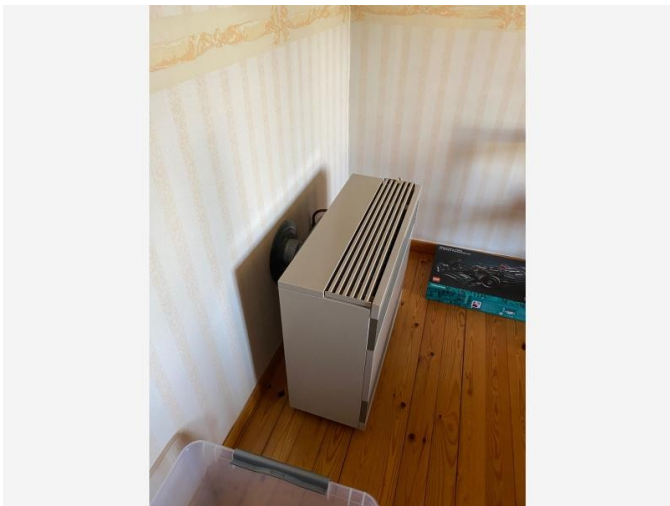
IN HET KADER VAN EEN NIET-DESTRUCTIEF ONDERZOEK, GEEN VASTSTELLING VAN ASBESTHOUDENDE PAKKINGEN OF DERGELIJKE VOOR DEZE KACHEL. BIJKOMEND ONDERZOEK ADHV MERK/TYPE, WEES OOK NIETS UIT, MAAR MOGELIJKS KUNNEN INWENDIG NOG ASBESTHOUDENDE TOEPASSINGEN ZOALS PAKKING, MASTIEK, KOORD....BIJ EVENTUELE WERKEN NADER TE BEKIJKEN.

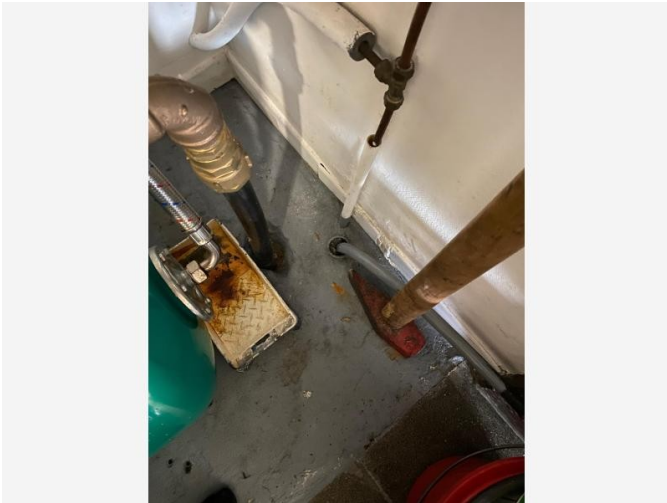
GEEN VERDACHTE VASTSTELLINGEN GEZIEN

GEZIEN ER ONDERGRONDS GEEN VERDERE VASTSTELLINGEN MEER MOGELIJK ZIJN, ALSNOG AANDACHT HOUDEN DAT ER MOGELIJKS ONDERGRONDS WEL NOG ASBEST GERELATEERDE TOEPASSINGEN AANWEZIG KUNNEN ZIJN

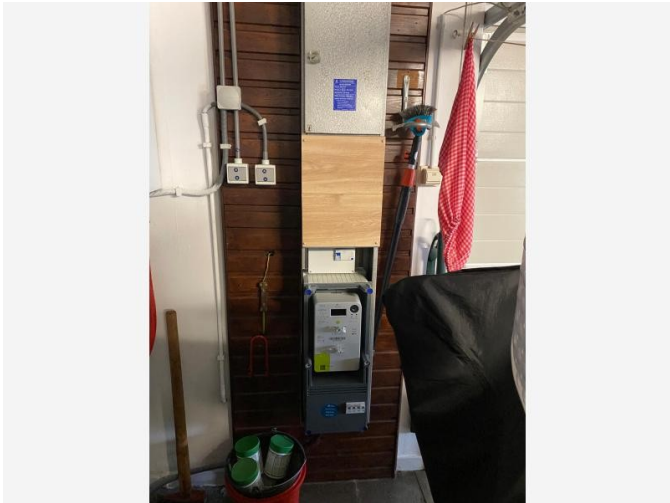
NIEUWE ELEKTRICITEITSKAST GEPLAATST DOOR DE NETWERKBEHEERDER

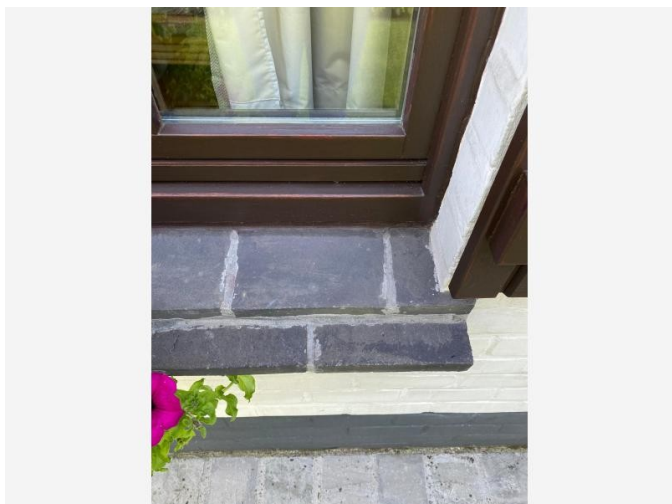
ALLEN WERDEN NAGEZIEN - VERSCHILLENDE TYPES AANWEZIG: KLEITEGELS & NATUURSTEEN

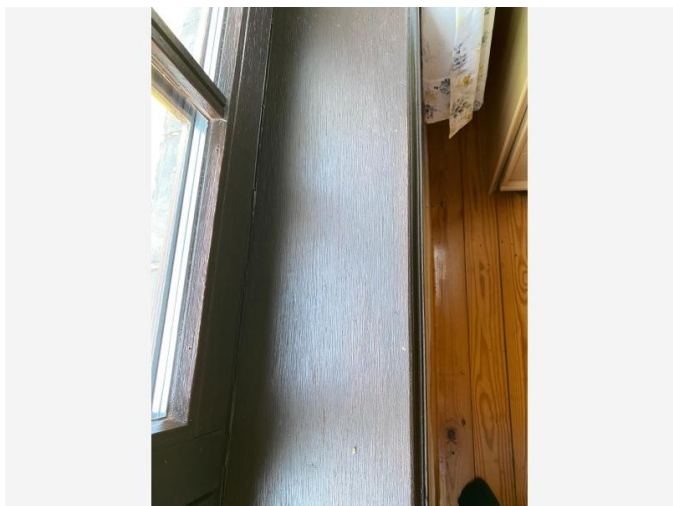
HOUT

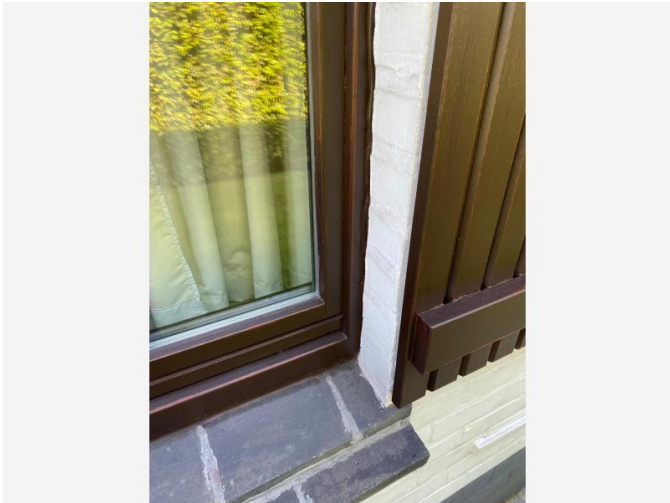
SOEPEL & ELASTISCHE SILLICONE

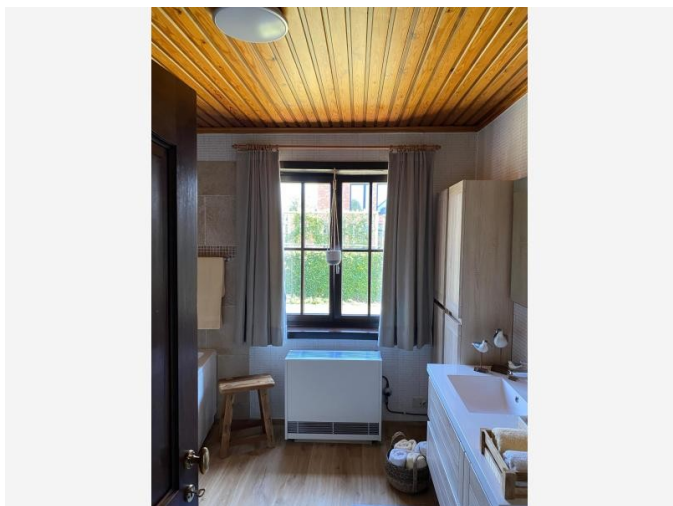
GRONDIGE RENOVATIE MET NIEUWE FAIENCE TEGELS

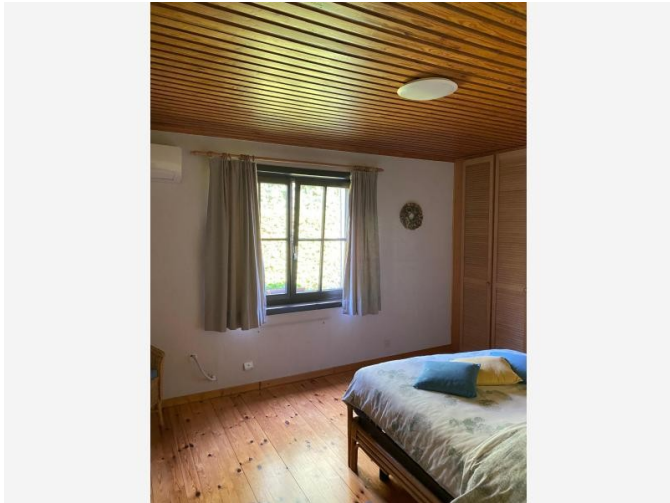
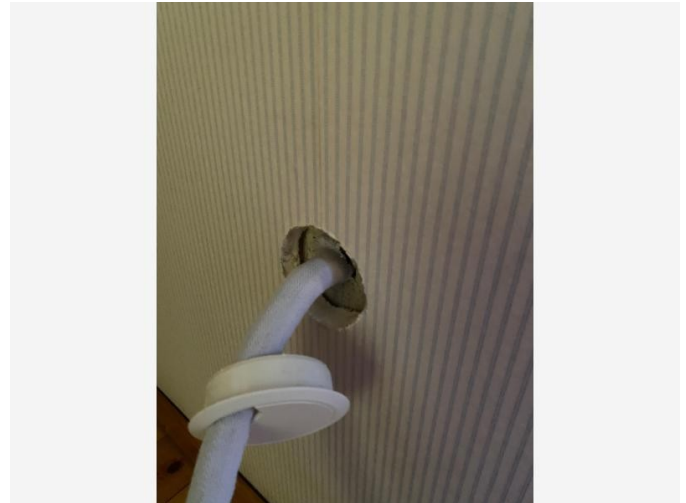
Geen asbest

#	Type	Referentie	Resultaat
10.1	Mengmonster	MM1	Geen asbest

Beschrijving	PLEISTERWERK WAND
Omgeving	Binnen
Primaire drager	Binnenwand
Bindmiddel van materiaal	Gips - kalk
Gebondenheid op basis van bindmiddel	Niet-hechtgebonden
Hoeveelheid (oppervlakte - dikte - aantal)	• 0,01 m ² - 1,00 cm - 1 stuk
Totaal volume	< 0,001 m ³
Identificatiemethode	Vaststelling met monstername
Destructieve handeling voor identificatie	Nee
Opmerking	OPP NIET RELEVANT - NEGATIEF NA ANALYSE LABO - STAALNAME IN SLAAPKAMER, KEUKEN, GARAGE GIPSPLATEN AANGEBRACHT DOOR EIGENAAR IN ALLE KAMERS VAN DE WONING, SIERPLEISTER AANWEZIG IN KEUKEN & WOONRUIMTE
