Asbestinventarisatetest

Vaartstraat 55, 9270 Laarne

Attestnummer : 20240624-000166.000

Niet-asbestveilig

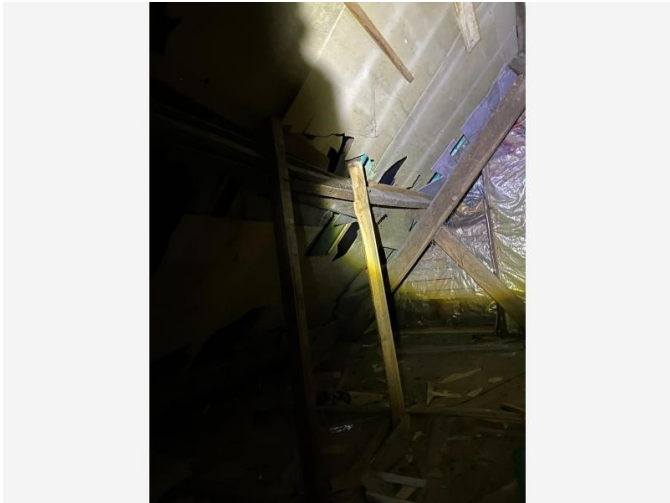
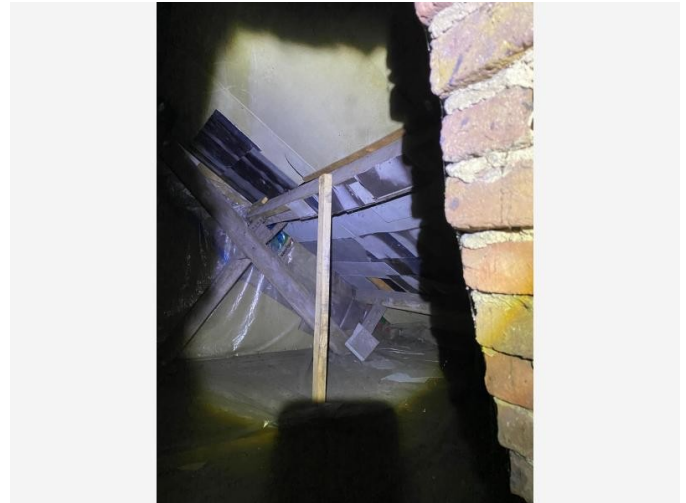
Dringend verwijderen

Beschrijving	RESTEN ONDERDAKPLATEN
Type afvalstof	Betreft resten (contaminatie) van verwerking of beschadiging
Type resten (contaminatie)	<ul style="list-style-type: none">Stukken, fragmenten (los, opliggend)
Besmette materialen	<ul style="list-style-type: none">Bodem
Bron van de resten	LOSSE STUKKEN DIE NIET OPGERUIMD ZIJN NA DE PLAATSING VAN HET NIEUWE DAK
Omgeving	Binnen
Primaire drager	Bodem
Gebondenheid resten	Hecht
Hoeveelheid (gewicht - aantal)	<ul style="list-style-type: none">10,00 kg - 1 stuk
Totaal gewicht	10,00 kg
Eenvoudig bereikbaar	Ja
Identificatiemethode	Vaststelling zonder monsternamen
Opmerking	GEWICHT BERUST OP SCHATTING

- Verwijder het asbestafval.

- Eenvoudige handelingen: mag via doe-het-zelf of door werknemer(s) met opleidingsattest eenvoudige handelingen
Standaard toepassing te verwijderen onder de methode van de eenvoudige handelingen (met bijkomende maatregelen). Steeds strikt en correct toepassen van standaard PBM's voor het verwijderen van asbest (rubber laarzen/schoenen, wegwerpoverall (type tyvek), handschoenen, ademhalingsbescherming (FFP3 masker), veiligheidsbril,). De toepassing is zowel aan de binnen- als aan de buitenzijde te fixeren voorafgaand aan de verwijdering indien de toepassing aan de binnenzijde rechtstreeks bereikbaar is. Tijdens de verwijdering mogen geen kinderen en onbevoegden in de buurt aanwezig zijn. Asbestverwijdering is uit te voeren overeenkomstig de vigerende codes van goede praktijk en volgens de bepalingen opgenomen in de Codex voor het welzijn op het werk – Boek VI – titel 3. Andere veiligheidsmaatregelen zoals ondermeer

werken op hoogte (valbeveiliging) zijn eveneens toe te passen. De toepassing dient selectief afgevoerd te worden in een gesloten asbestzak/asbestcontainer.

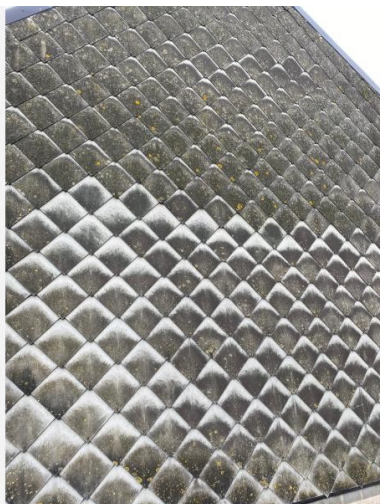
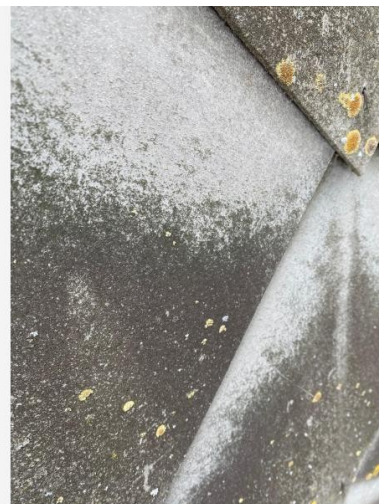
Verwijderen

Eindbeoordeling materiaalrisico	Verhoogd materiaalrisico en/of verhoogde kans op vezelvrijgave
---------------------------------	--

Gebondenheid	Categorie 1: hechtgebonden in oorsprong
Asbestsoort (vezeltype)	Crocidoliet aanwezig
Asbestconcentratie	Laag (< 50%)
Afschermingsgraad van het gehele materiaal	Geheel of deels vrij aan de buitenlucht
Toestand van het materiaal	Matig beschadigd, matig verweerd

Beschrijving	VEZELCEMENT LEIEN GEVEL
Omgeving	Buiten
Primaire drager	Wand buitenschil
Asbestmateriaal	Dak- en gevelbekleding - Lei, shingle
Bindmiddel van asbestmateriaal	Cement
Gebondenheid op basis van bindmiddel	Hecht
Hoeveelheid (oppervlakte - aantal)	<ul style="list-style-type: none">• 66,00 m² - 1 stuk• 2,00 m² - 1 stuk
Totale oppervlakte	68,00 m ²
Eenvoudig bereikbaar	Ja
Bevestigingswijze	<ul style="list-style-type: none">• Geklemd
Identificatiemethode	Vaststelling zonder monstername
Destructieve handeling voor identificatie	Nee
Opmerking	OPP 1: GEVEL LANGS PAD OPP 2: BEKLEDING BUITENZIJDE RAAM - EIGENAAR LAAT WETEN DAT DEZE SAMEN MET HET DAK IN DE PERIODE ROND 2014 AANGEBRACHT WERDEN (ZIE BEPERKINGSFICHE) HELAAS GEEN BEWIJSDOCUMENTEN & GEEN STAALNAME MOGELIJK, HIERDOOR ALSNOG ALS ASBESTVERDACHT TE BESCHOUWEN TOTZOLANG ER GEEN STAALNAME GEBEURD IS OM HET TEGENDEEL TE BEWIJZEN

- Zorg voor een veilig beheer. Vermijd het beschadigen van het asbestmateriaal. Controleer de toestand jaarlijks op wijzigingen.
- Zorg voor een veilig beheer en verwijder dit asbestmateriaal wanneer het bij werken eenvoudig bereikbaar wordt. Controleer de toestand jaarlijks op wijzigingen.

- Eenvoudige handelingen: mag via doe-het-zelf of door werknemer(s) met opleidingsattest eenvoudige handelingen
Standaard toepassing te verwijderen onder de methode van de eenvoudige handelingen (met bijkomende maatregelen). Steeds strikt en correct toepassen van standaard PBM's voor het verwijderen van asbest (rubber laarzen/schoenen, wegwerpoverall (type tyvek), handschoenen, ademhalingsbescherming (FFP3 masker), veiligheidsbril,). De toepassing is zowel aan de binnen- als aan de buitenzijde te fixeren
voorafgaand aan de verwijdering indien de toepassing aan de binnenzijde rechtstreeks bereikbaar is. Tijdens

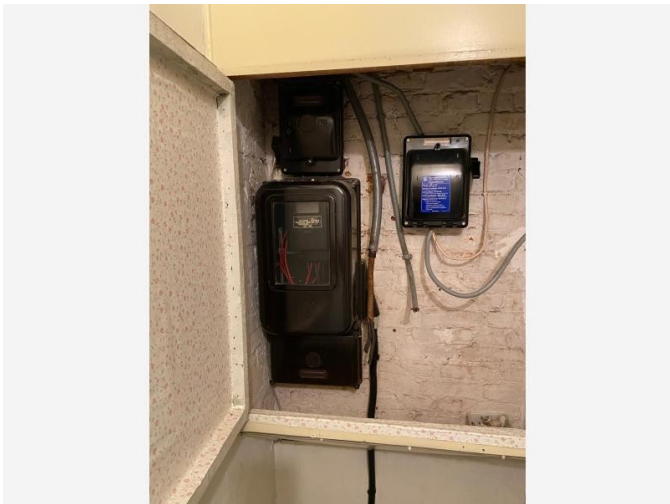
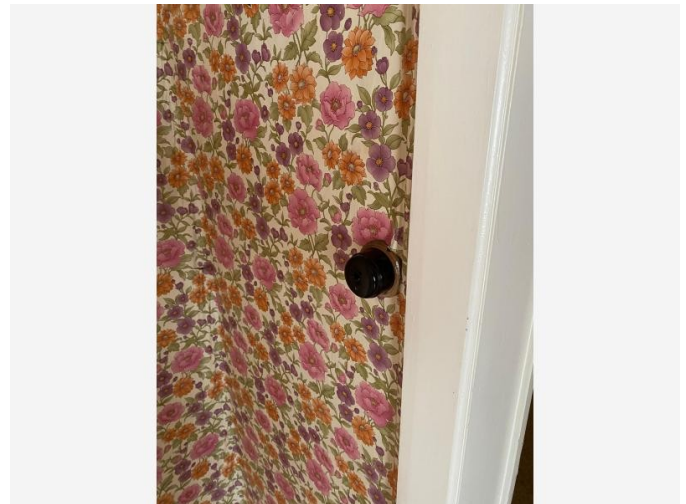
Zorgvuldig beheren

Eindbeoordeling materiaalisico	Laag materiaalisico en/of verlaagde kans op vezelvrijgave
--------------------------------	---

Gebondenheid	Categorie 1: hechtgebonden in oorsprong
Asbestsoort (vezeltype)	Crocidoliet aanwezig
Asbestconcentratie	Laag (< 50%)
Afschermingsgraad van het gehele materiaal	Geheel of deels (ook) vrij aan de binnenlucht
Toestand van het materiaal	Onbeschadigd, niet verweerd

Beschrijving	BAKELIET TOEPASSINGEN
Omgeving	Binnen
Primaire drager	Communicatie en elektrische infrastructuur en uitrusting
Asbestmateriaal	Plaat, paneel, tablet - Type Bakeliet
Bindmiddel van asbestmateriaal	Kunststof of -hars
Gebondenheid op basis van bindmiddel	Hecht
Hoeveelheid (oppervlakte - dikte - aantal)	<ul style="list-style-type: none"> • 0,01 m² - 0,02 cm - 9 stuks • 0,04 m² - 0,02 cm - 2 stuks • 0,14 m² - 0,02 cm - 1 stuk
Totaal volume	< 0,001 m ³
Eenvoudig bereikbaar	Ja
Bevestigingswijze	<ul style="list-style-type: none"> • Geschroefd
Identificatiemethode	Vaststelling zonder monsternamen
Destructieve handeling voor identificatie	Nee
Opmerking	LAMPHOUDERS, ZWARTE SCHAKELAARS, SCHAKELKASTEN, METERKASTEN

- Zorg voor een veilig beheer. Vermijd het beschadigen van het asbestmateriaal. Controleer de toestand jaarlijks op wijzigingen.
- Zorg voor een veilig beheer en verwijder dit asbestmateriaal wanneer het bij werken eenvoudig bereikbaar wordt. Controleer de toestand jaarlijks op wijzigingen.

- Eenvoudige handelingen: mag via doe-het-zelf of door werknemer(s) met opleidingsattest eenvoudige handelingen
meterkasten worden vervangen door de nutsvoorzieningsmaatschappij
Standaard toepassing te verwijderen onder de methode van de eenvoudige handelingen (met bijkomende maatregelen). Steeds strikt en correct toepassen van standaard PBM's voor het verwijderen van asbest (rubber laarzen/schoenen, wegwercoverall (type tyvek), handschoenen, ademhalingsbescherming (FFP3 masker), veiligheidsbril,). De toepassing is zowel aan de binnen- als aan de buitenzijde te fixeren

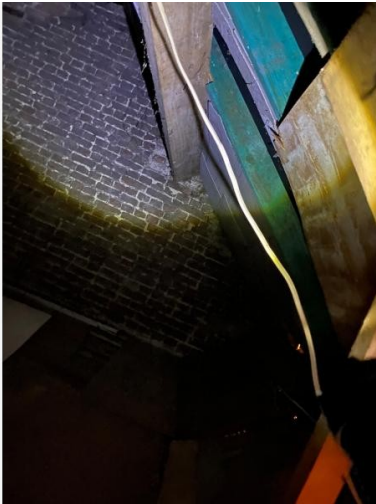
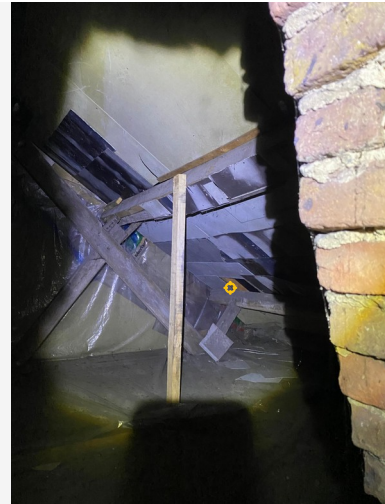
Zorgvuldig beheren

Eindbeoordeling materiaalrisico	Zeer laag materiaalrisico en/of zeer lage kans op vezelvrijgave
---------------------------------	---

Gebondenheid	Categorie 1: hechtgebonden in oorsprong
Asbestsoort (vezeltype)	Alleen chrysotiel
Asbestconcentratie	Laag (< 50%)
Afschermingsgraad van het gehele materiaal	Geheel of deels (ook) vrij aan de binnenlucht
Toestand van het materiaal	Onbeschadigd, niet verweerd

Beschrijving	ONDERDAK MENUISERITE
Omgeving	Binnen
Primaire drager	Schuin dak
Asbestmateriaal	Dak- en gevelbekleding - Plaat
Bindmiddel van asbestmateriaal	Cement
Gebondenheid op basis van bindmiddel	Hecht
Hoeveelheid (oppervlakte - dikte - aantal)	• 75,00 m ² - 0,03 cm - 1 stuk
Totaal volume	0,023 m ³
Eenvoudig bereikbaar	Ja
Bevestigingswijze	• Genageld, geniet
Identificatiemethode	Vaststelling met monstername
Destructieve handeling voor identificatie	Nee
Opmerking	ZICHTBAAR VANOP DE ZOLDERKAMER & EVENEENS VASTGESTELD OP BEIDE ZOLDERS REKENING GEHOUDEN MET EEN DEEL VAN HET DAK OPP AANGEZIEN DEZE PLATEN DEELS WEL & NIET VERWIJDERD WERDEN NA DE DAKWERKEN

- Zorg voor een veilig beheer. Vermijd het beschadigen van het asbestmateriaal. Controleer de toestand jaarlijks op wijzigingen.
- Zorg voor een veilig beheer en verwijder dit asbestmateriaal wanneer het bij werken eenvoudig bereikbaar wordt. Controleer de toestand jaarlijks op wijzigingen.

- Eenvoudige handelingen: mag via doe-het-zelf of door werknemer(s) met opleidingsattest eenvoudige handelingen
Standaard toepassing te verwijderen onder de methode van de eenvoudige handelingen (met bijkomende maatregelen). Steeds strikt en correct toepassen van standaard PBM's voor het verwijderen van asbest (rubber laarzen/schoenen, wegwerpoverall (type tyvek), handschoenen, ademhalingsbescherming (FFP3 masker), veiligheidsbril,). De toepassing is zowel aan de binnen- als aan de buitenzijde te fixeren
voorafgaand aan de verwijdering indien de toepassing aan de binnenzijde rechtstreeks bereikbaar is. Tijdens

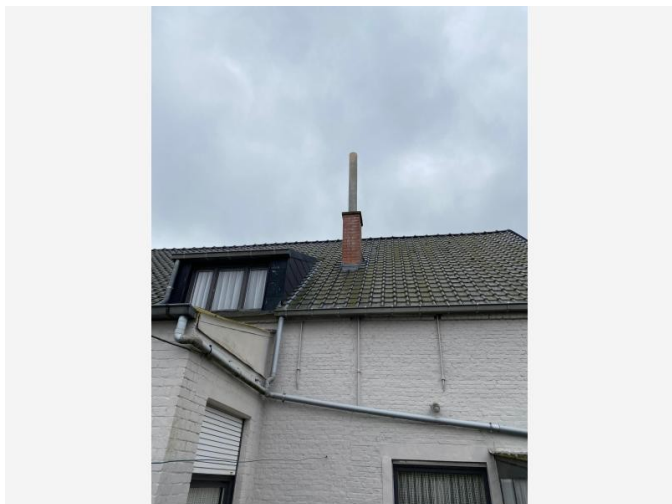
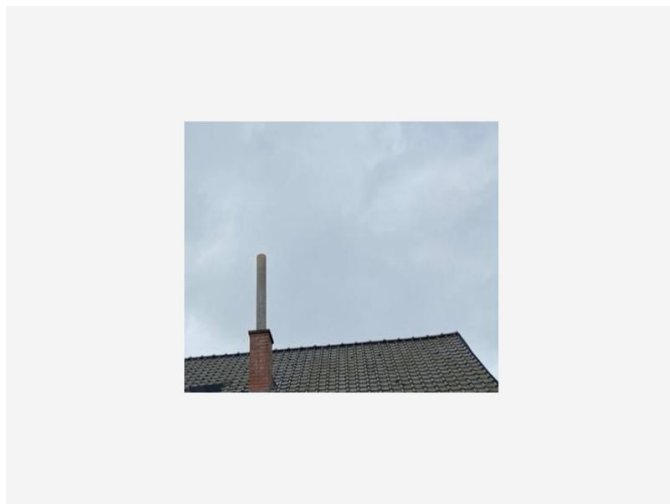
Zorgvuldig beheren

Eindbeoordeling materiaalrisico	Laag materiaalrisico en/of verlaagde kans op vezelvrijgave
---------------------------------	--

Gebondenheid	Categorie 1: hechtgebonden in oorsprong
Asbestsoort (vezeltype)	Crocidoliet aanwezig
Asbestconcentratie	Laag (< 50%)
Afschermingsgraad van het gehele materiaal	Geheel of deels vrij aan de buitenlucht
Toestand van het materiaal	Onbeschadigd, niet verweerd

Beschrijving	AC BUIS DAKDOORVOER
Omgeving	Buiten
Primaire drager	Ruimteverwarming
Asbestmateriaal	Buis, koker, leiding, pijp, doorvoer
Bindmiddel van asbestmateriaal	Cement
Gebondenheid op basis van bindmiddel	Hecht
Hoeveelheid (lengte - omtrek - dikte - aantal)	<ul style="list-style-type: none">• 4,50 m - 0,30 cm - 1,00 cm - 1 stuk
Totaal volume	< 0,001 m ³
Eenvoudig bereikbaar	Ja
Bevestigingswijze	<ul style="list-style-type: none">• Geklemd
Identificatiemethode	Vaststelling zonder monstername
Destructieve handeling voor identificatie	Nee
Opmerking	<p>LENGTE BERUST OP SCHATTING</p> <p>EIGENAAR LAAT WETEN DAT DE BUIS VERVANGEN ZOU ZIJN BIJ DAKWERKEN DIE ROND 2014 GEBEURD ZIJN, HELAAS GEEN FACTURATIE MEER BESCHIKBAAR.</p> <p>GELIEVE DEZE TOEPASSING DAN OOK ALS VERDACHT TE BESCHOUWEN BIJ EVENTUELE VERWIJDERING ZOLANG HET TEGENDEEL NIET IS BEWEZEN DMV STAALNAME</p>

- Zorg voor een veilig beheer. Vermijd het beschadigen van het asbestmateriaal. Controleer de toestand jaarlijks op wijzigingen.
- Zorg voor een veilig beheer en verwijder dit asbestmateriaal wanneer het bij werken eenvoudig bereikbaar wordt. Controleer de toestand jaarlijks op wijzigingen.

- Eenvoudige handelingen: mag via doe-het-zelf of door werknemer(s) met opleidingsattest eenvoudige handelingen
Standaard toepassing te verwijderen onder de methode van de eenvoudige handelingen (met bijkomende maatregelen). Steeds strikt en correct toepassen van standaard PBM's voor het verwijderen van asbest (rubber laarzen/schoenen, wegwerpoverall (type tyvek), handschoenen, ademhalingsbescherming (FFP3 masker), veiligheidsbril,). De toepassing is zowel aan de binnen- als aan de buitenzijde te fixeren
voorafgaand aan de verwijdering indien de toepassing aan de binnenzijde rechtstreeks bereikbaar is. Tijdens

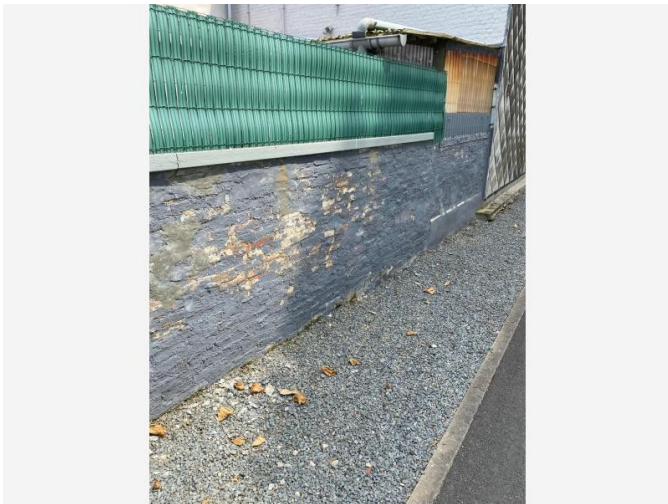
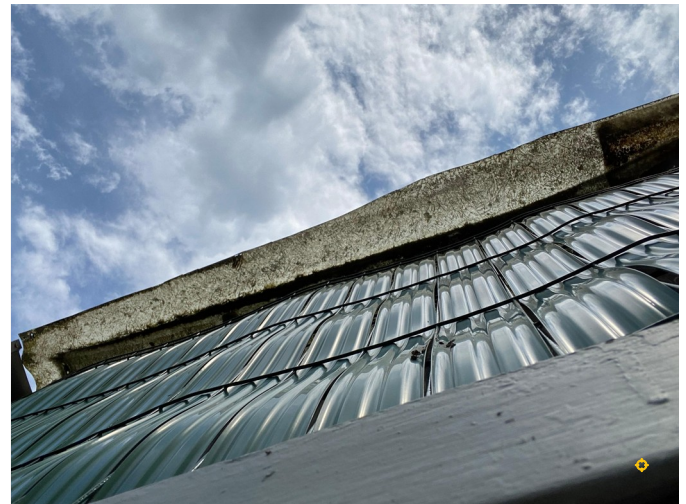
Zorgvuldig beheren

Beschrijving	MUURKAP
Omgeving	Buiten
Primaire drager	Wand vrijstaand (scheidingsmuur, ...)
Asbestmateriaal	Deksteen, muurkap - Vol
Bindmiddel van asbestmateriaal	Cement
Gebondenheid op basis van bindmiddel	Hecht
Hoeveelheid (oppervlakte - dikte - aantal)	• 1,08 m ² - 4,00 cm - 1 stuk
Totaal volume	0,043 m ³
Eenvoudig bereikbaar	Ja
Bevestigingswijze	• Verlijmd, ingegoten, versmeerd
Identificatiemethode	Vaststelling met monstername
Destructieve handeling voor identificatie	Nee

- Zorg voor een veilig beheer. Vermijd het beschadigen van het asbestmateriaal. Controleer de toestand jaarlijks op wijzigingen.
- Zorg voor een veilig beheer en verwijder dit asbestmateriaal wanneer het bij werken eenvoudig bereikbaar wordt. Controleer de toestand jaarlijks op wijzigingen.

- Eenvoudige handelingen: mag via doe-het-zelf of door werknemer(s) met opleidingsattest eenvoudige handelingen
Standaard toepassing te verwijderen onder de methode van de eenvoudige handelingen (met bijkomende maatregelen). Steeds strikt en correct toepassen van standaard PBM's voor het verwijderen van asbest (rubber laarzen/schoenen, wegwerpoverall (type tyvek), handschoenen, ademhalingsbescherming (FFP3 masker), veiligheidsbril,). De toepassing is zowel aan de binnen- als aan de buitenzijde te fixeren
voorafgaand aan de verwijdering indien de toepassing aan de binnenzijde rechtstreeks bereikbaar is. Tijdens

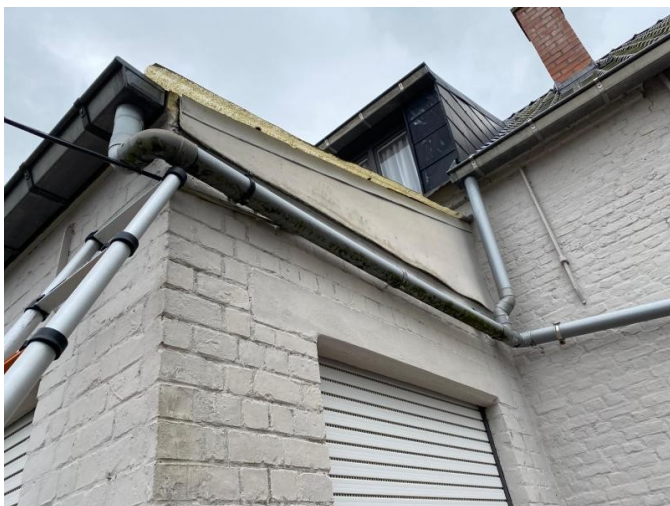
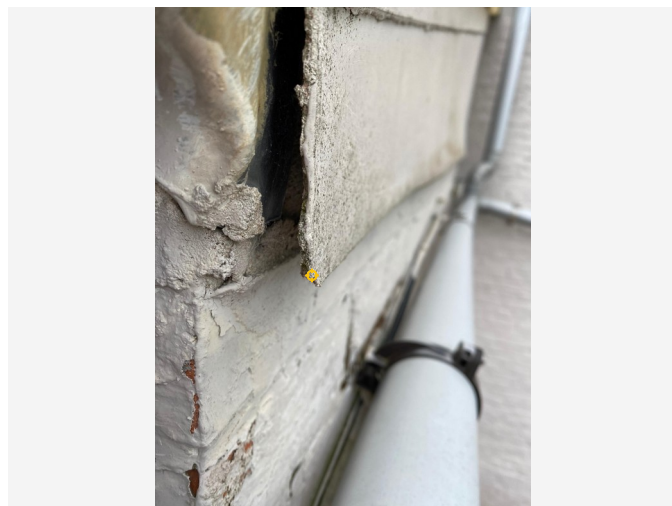
Fiche 19: CEMENT GEVELPLATEN

Geen asbest

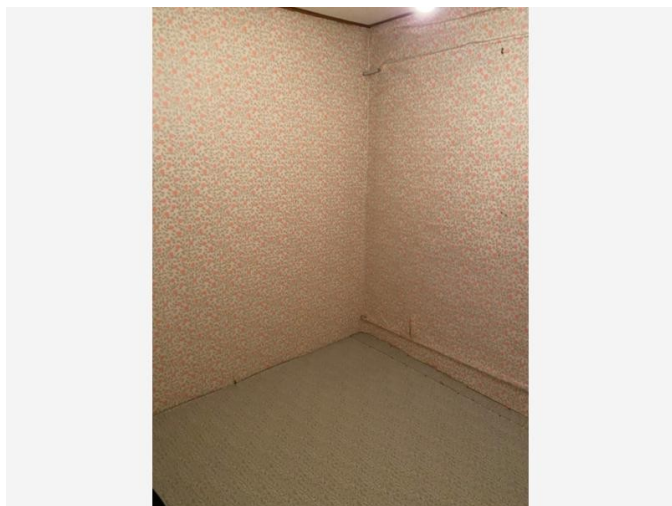
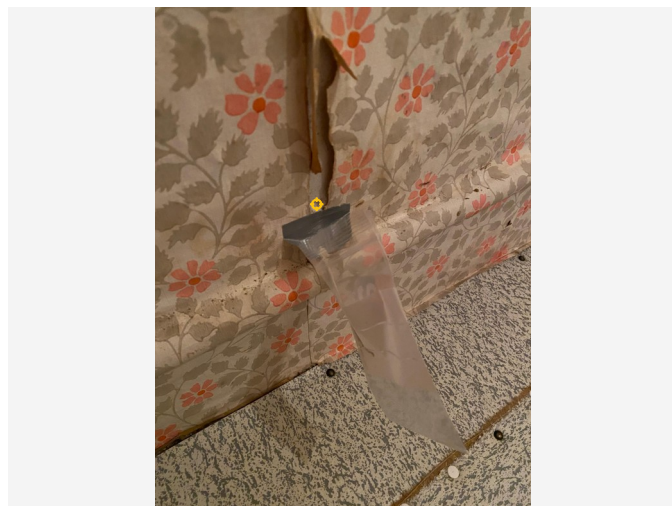
Fiche 20: PLEISTERWERK WAND

Geen asbest

Beschrijving	PLEISTERWERK WAND
Omgeving	Binnen
Primaire drager	Binnenwand
Bindmiddel van materiaal	Gips - kalk
Gebondenheid op basis van bindmiddel	Niet-hechtgebonden
Hoeveelheid (oppervlakte - dikte - aantal)	• 0,01 m ² - 0,01 cm - 1 stuk
Totaal volume	< 0,001 m ³
Identificatiemethode	Vaststelling met monstername
Destructieve handeling voor identificatie	Nee
Opmerking	OPP NIET RELEVANT - NEGATIEF NA ANALYSE LABO

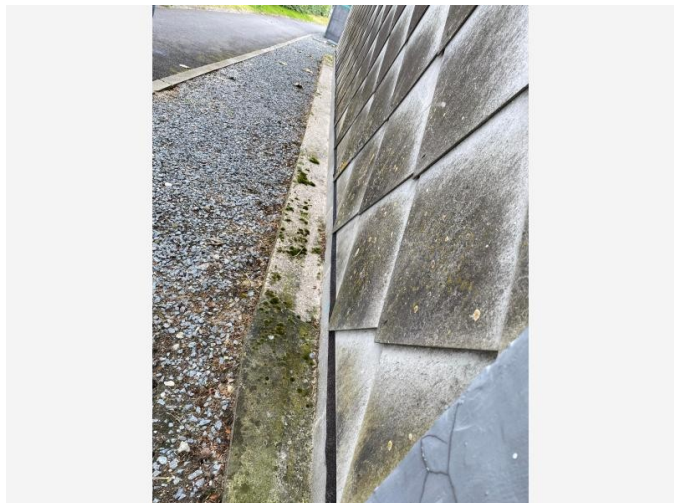
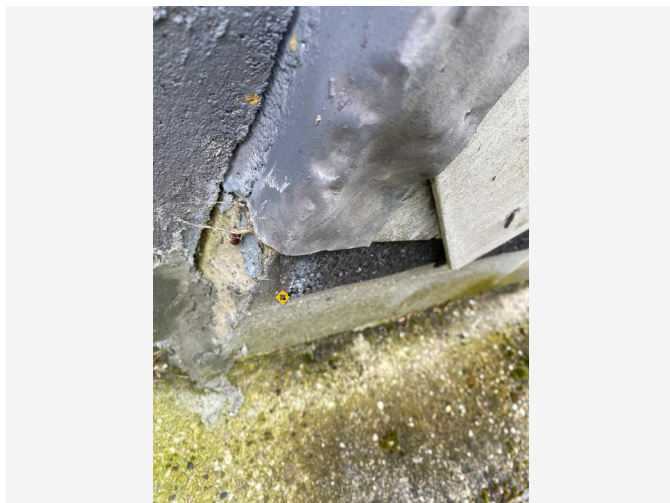
Fiche 24: ROOFING VOEBAND & AFDICHTING VERANDA

Geen asbest

Beschrijving	ROOFING VOEGBAND & AFDICHTING VERANDA
Omgeving	Buiten
Primaire drager	Fundering-draagstructuur (horizontaal, verticaal)
Bindmiddel van materiaal	Bitumen (roofing, teer, asfalt)
Gebondenheid op basis van bindmiddel	Hecht
Hoeveelheid (oppervlakte - aantal)	<ul style="list-style-type: none">• 1,38 m² - 1 stuk• 0,05 m² - 1 stuk
Totale oppervlakte	1,43 m ²
Identificatiemethode	Vaststelling met monstername
Destructieve handeling voor identificatie	Nee
Opmerking	OPP 1 : VOEGBAND ONDER LEIEN LANGS DE GEVEL OPP 2: AFDICHTING AAN VERANDA (FOTO HIERVAN IN BIJLAGE TOEGEVOEGD)
