Asbestinventarisatetest

42009D0468/00K002 - NERENWEG 34A 9270 KALKEN

Attestnummer : **20240910-000315.000**

Uitgegeven op : **10.09.2024**

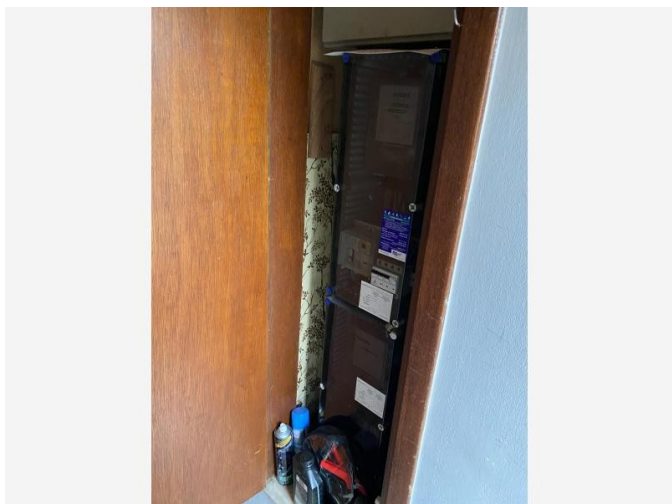
NIEUWE ELEKTRICITEITSKAST GEPLAATST DOOR DE NUTSVOORZIENINGSM AATSCHAPPIJ

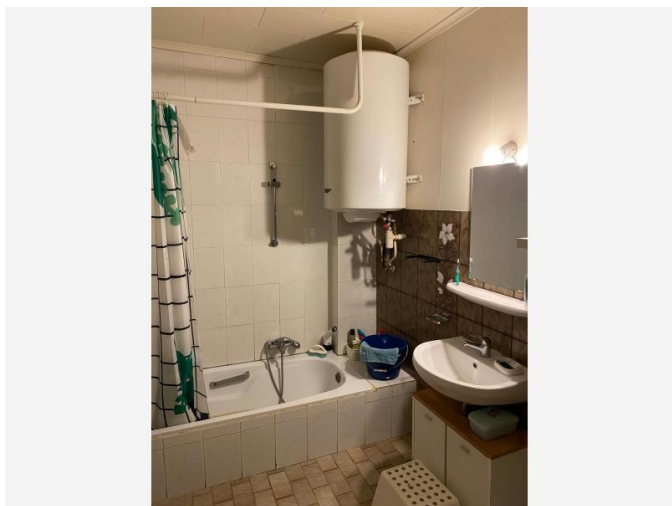
DE LIJM WAARMEE FAIENCE TEGELS IN DE RISICOPERIODE AANGEBRACHT WERDEN, KAN ASBEST BEVATTEN
GEEN STAALNAME ZONDER DESTRUCTIEF ONDERZOEK MOGELIJK - GELIEVE NADER TE BEKIJKEN BIJ EVENTUELE
WERKEN

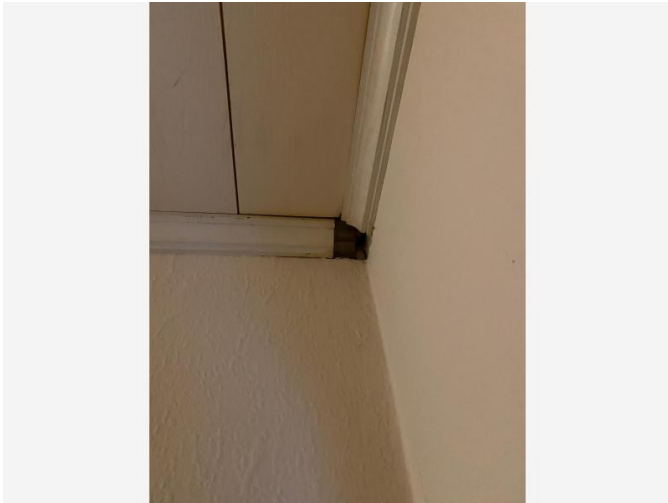
ER BEVINDEN ZICH HOUTEN PLAFONDPANELEN IN HET APPARTEMENT
GEEN VASTSTELLING VAN PLEISTERWERK PLAFOND, WAARDOOR ER DUS GEEN STAALNAME GEBEURD IS.
BIJ EVENTUELE STRUCTURELE WERKEN WAAKZAAM BLIJVEN, BIJ BIJKOMENDE VASTSTELLINGEN

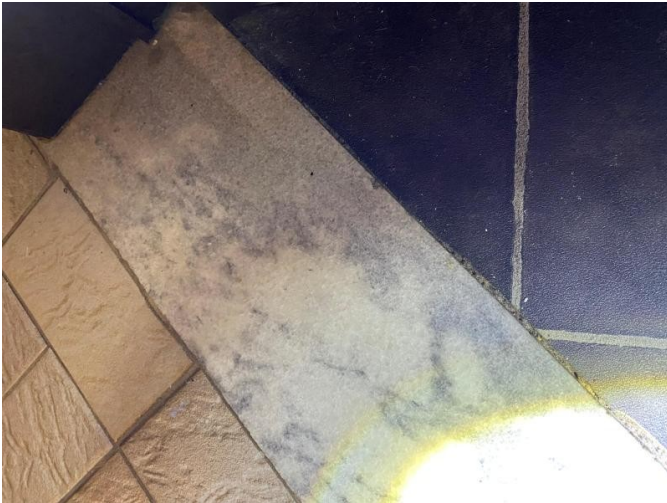
DEZE VOELEN KOUD AAN, VOORZIEN VAN ONREGELMATIGE STRUCTUUR WAARDOOR NIET VERDACHT
NATUURSTEEN - ALLEN WERDEN NAGEZIEN

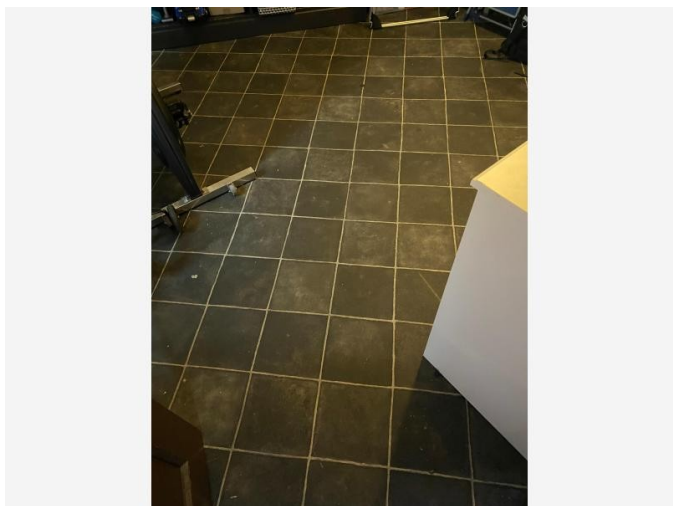
VERSCHILLENDE TYPES AANWEZIG - BEIDEN ELASTISCH & SOEPEL WAARDOOR NIET VERDACHT

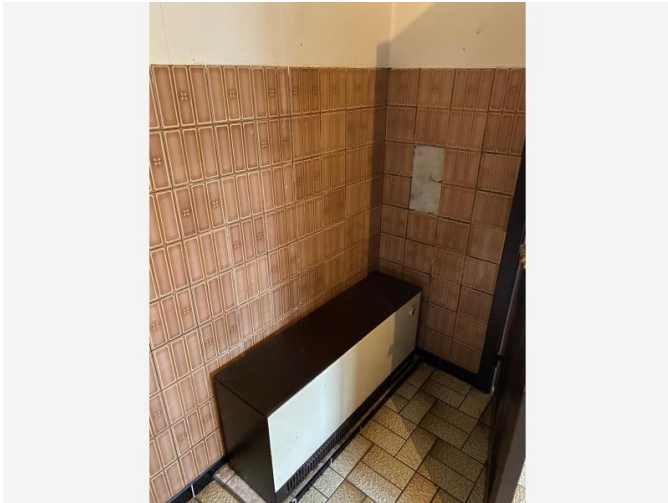
GEEN VASTSTELLING MOGELIJK ZONDER DESTRUCTIEF ONDERZOEK - GEEN VERDACHTE VASTSTELLING LANGS DE BUITENZIJD

DEZE DIENEN NADER BEKEKEN TE WORDEN BIJ WERKEN: MOGELIJKS ZIJN HIER ASBESTVERDACHTE PAKKINGEN & PLAAT AANWEZIG

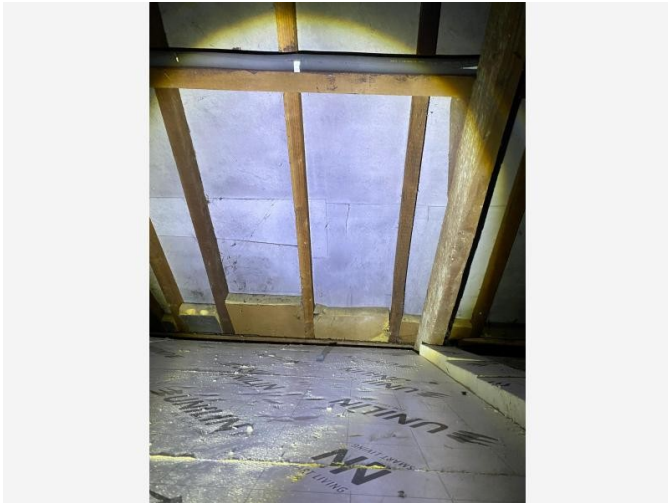
HET ONDERDAK BEHOORT TOT DE GEMEENSCHAPPELIJKE DELEN VAN HET APPARTEMENTSGEBOUW & IS ASBESTVERDACHT.

HET ONDERDAK IS INTACT, MAAR VRIJ AAN DE BINNENLUCHT VAN DE ZOLDER.

VERMIJD SCHADE/BREUK

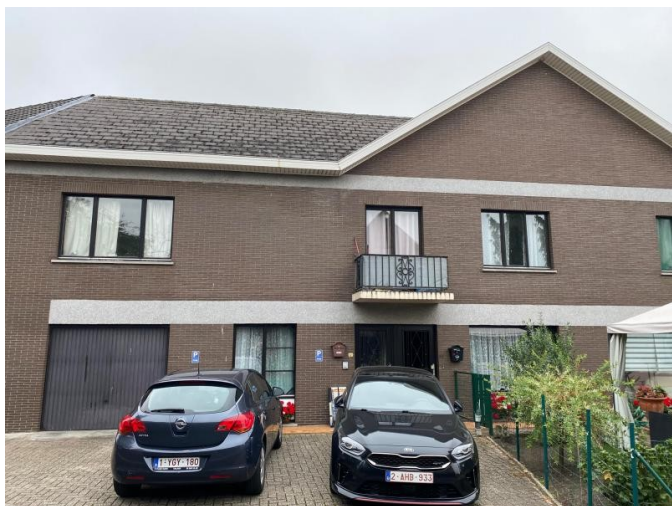
DE LEIEN OP HET DAK BEHOREN TOT DE GEMEENSCHAPPELIJKE DELEN & ZIJN ASBESTVERDACHT.

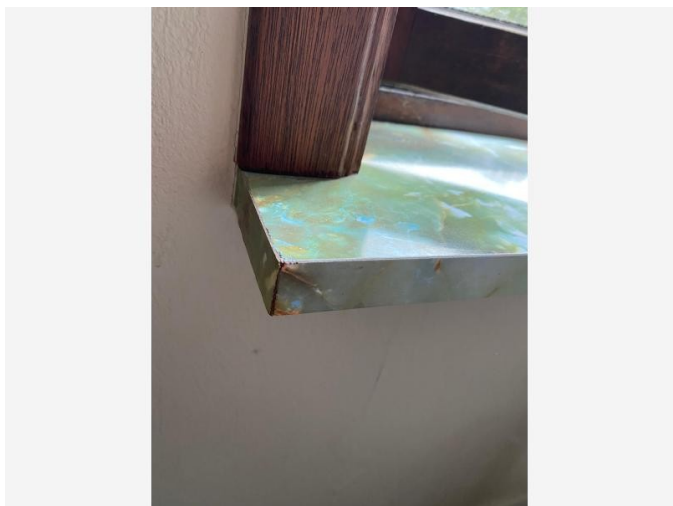
GELAMINEERDE HOUTEN PLATEN & NATUURSTEEN (KEUKEN) - ALLEN WERDEN NAGEZIEN

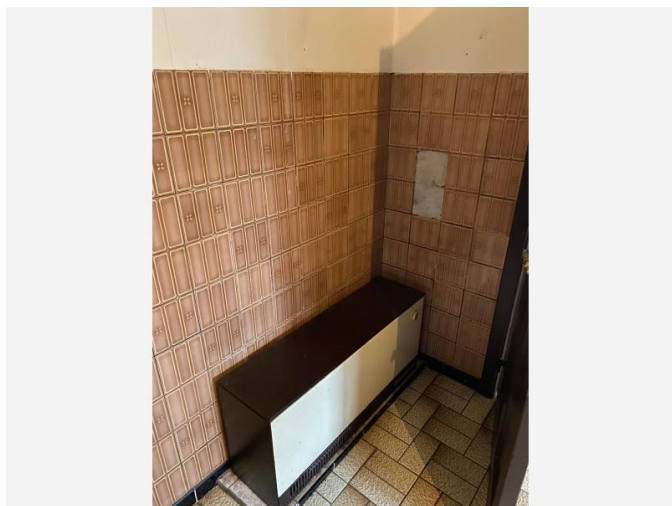
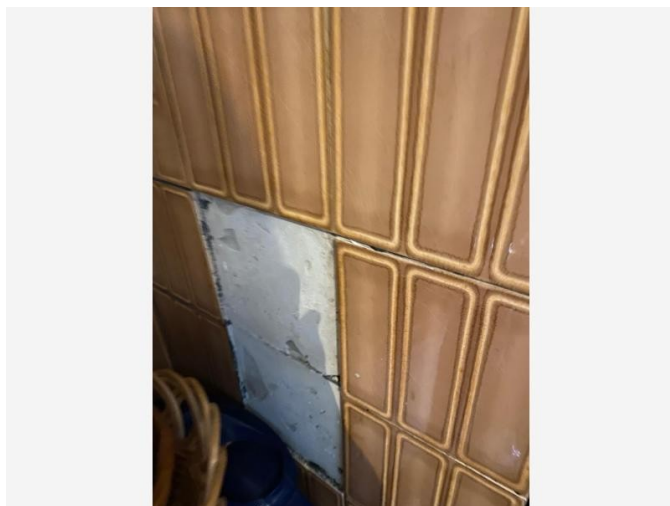
Geen asbest

#	Type	Referentie	Resultaat
11.1	Mengmonster	MM2	Geen asbest

Beschrijving	TEGELLIJM FAIENCE TEGELS
Omgeving	Binnen
Primaire drager	Binnenwand
Bindmiddel van materiaal	Cement
Gebondenheid op basis van bindmiddel	Hecht
Hoeveelheid (oppervlakte - dikte - aantal)	• 0,01 m ² - 0,02 cm - 1 stuk
Totaal volume	< 0,001 m ³
Identificatiemethode	Vaststelling met monstername
Destructieve handeling voor identificatie	Nee
Opmerking	OPP NIET RELEVANT - NEGATIEF NA ANALYSE LABO

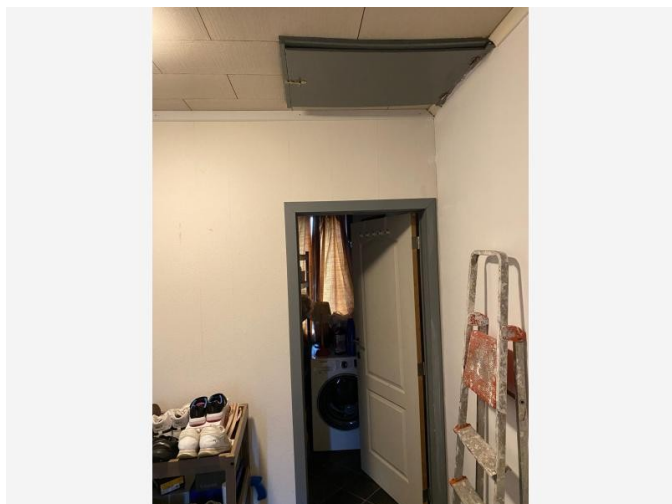
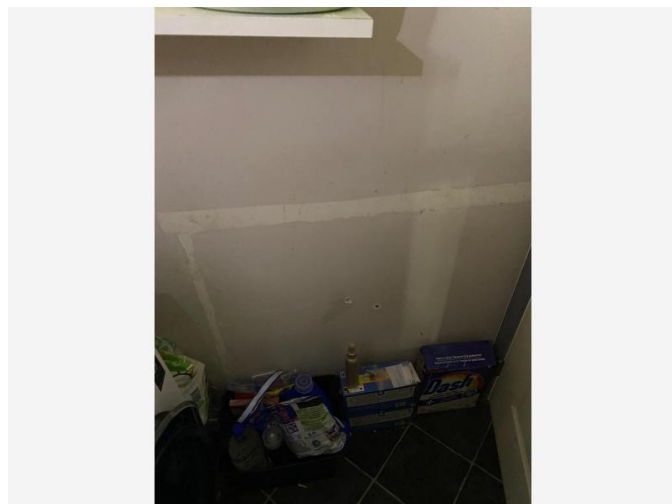
Geen asbest

#	Type	Referentie	Resultaat
12.1	Mengmonster	MM1	Geen asbest

Beschrijving	PLEISTERWERK WAND
Omgeving	Binnen
Primaire drager	Binnenwand
Bindmiddel van materiaal	Gips - kalk
Gebondenheid op basis van bindmiddel	Niet-hechtgebonden
Hoeveelheid (oppervlakte - dikte - aantal)	• 0,01 m ² - 1,00 cm - 1 stuk
Totaal volume	< 0,001 m ³
Identificatiemethode	Vaststelling met monstername
Destructieve handeling voor identificatie	Nee
Opmerking	OPP NIET RELEVANT - NEGATIEF NA ANALYSE LABO
