PROCÈS-VERBAL DE CONSTAT
D'ÉTAT DES LIEUX DE LA VOIRIE
AVANT TRAVAUX

RUE GRANDE N°101 À
7110 BOUSSOIT.

Le 14 mars 2022

**Rue Grande (face au n° 101) à
7110 BOUSSOIT**

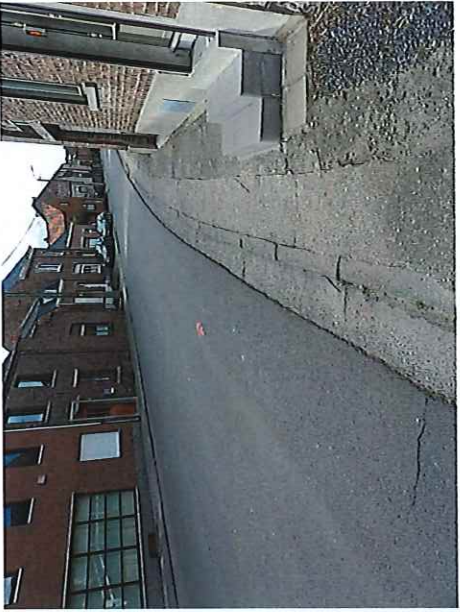
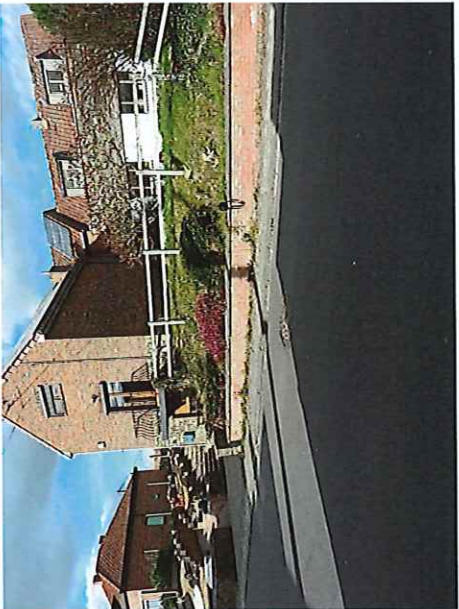
(Cf Photo 4 et 5).

Côté chantier, trottoir recouvert d'un béton brut. La partie bordure est recouverte d'un béton plus récent. La partie côté chantier est recouverte d'un béton plus ancien, traces de vétusté peuvent être visibles.

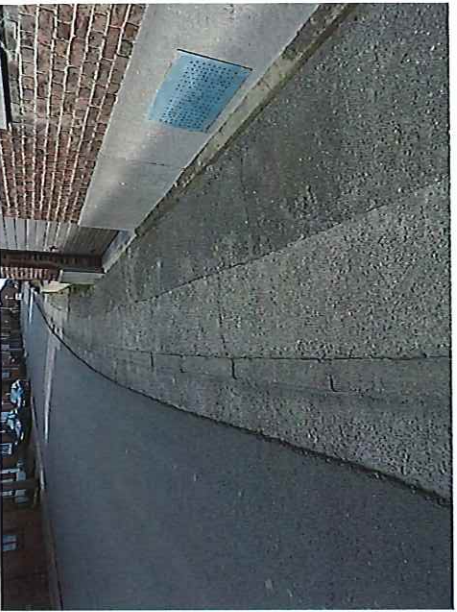
(Cf Photo 7).

Bordure d'une largeur de ± 1 m marquée par des traces de vétusté, usure temporelle, petites traces d'écorchure, défaut de planéité, face au chantier, peuvent être visibles.
