# Asbestinventarisatetest

Blende 10, 9060 Zelzate

Attestnummer : 20240414-000047.000

Uitgegeven op : 14.04.2024

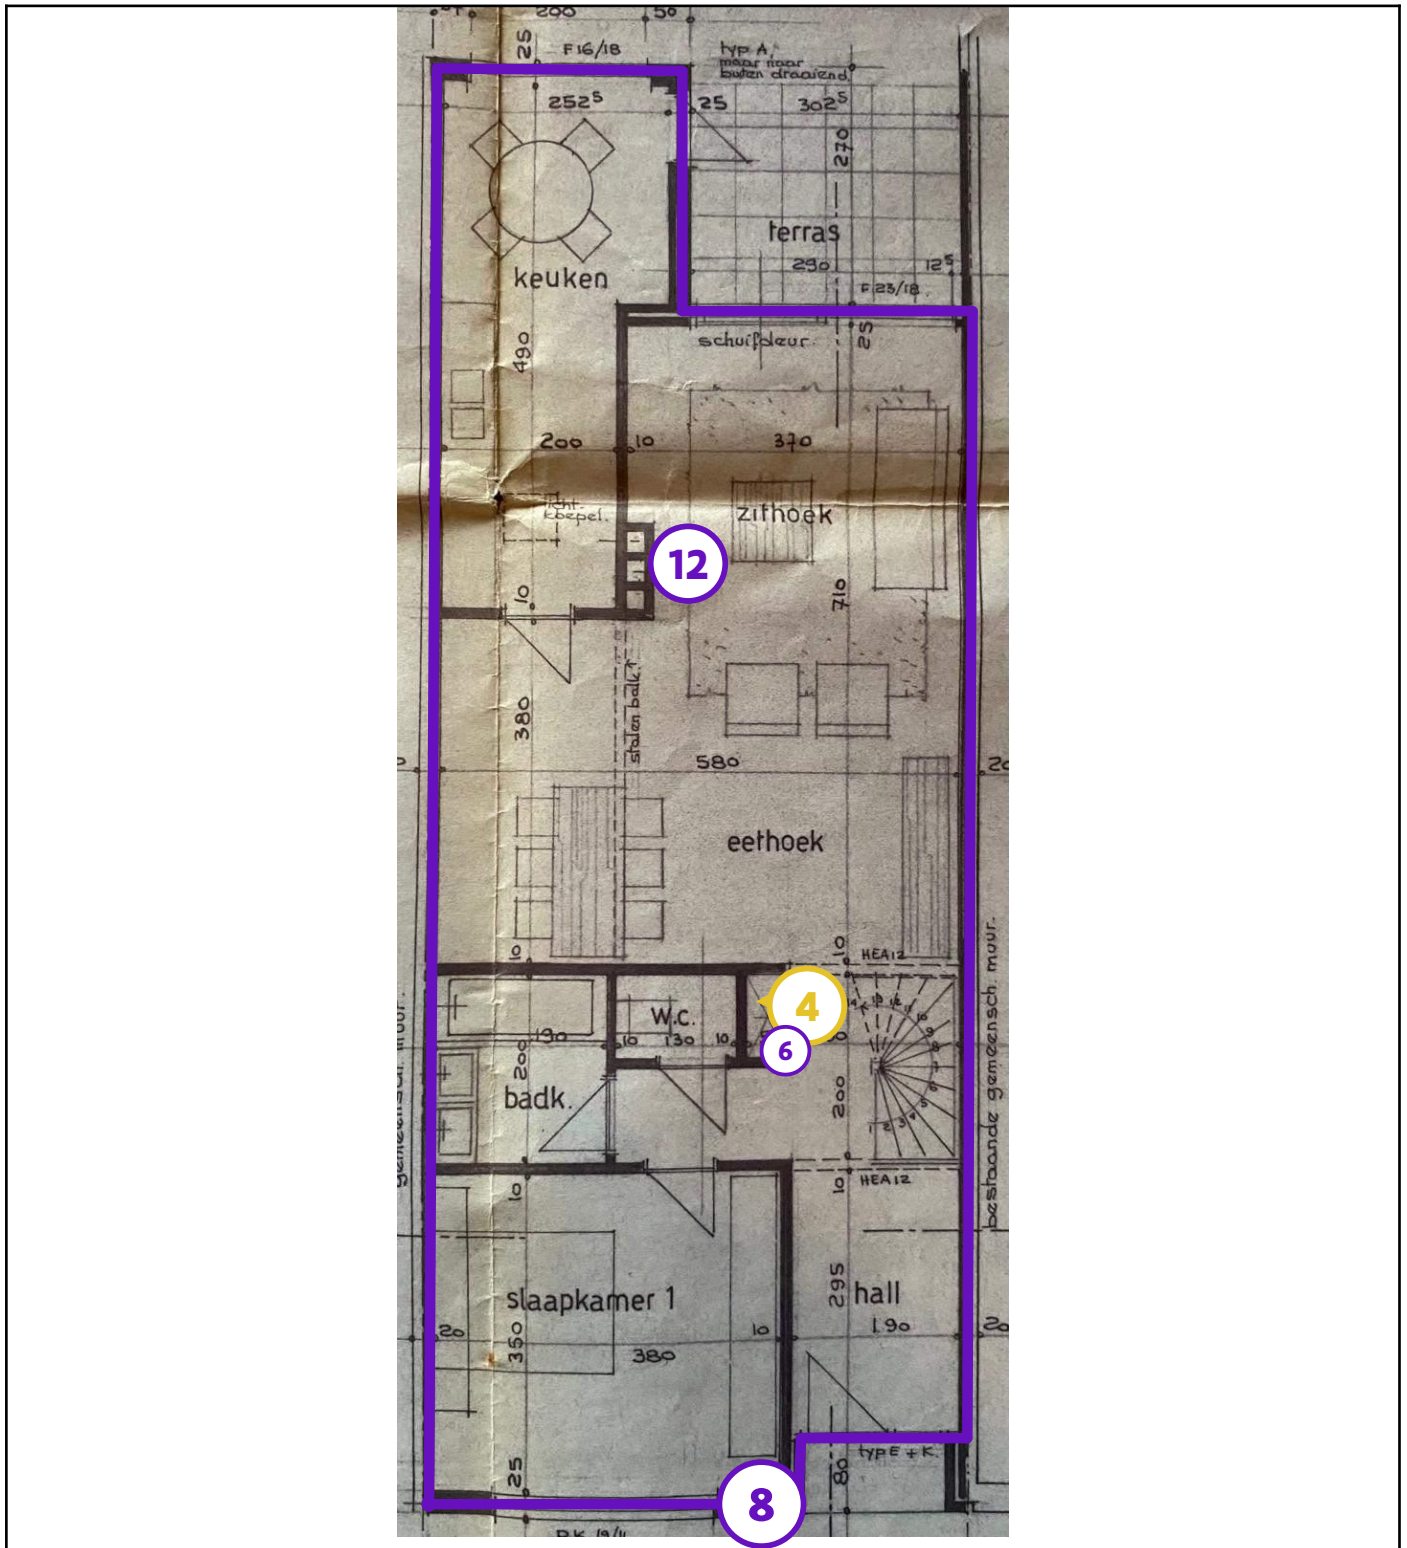
# Plan 1.1: Niveau 0

4. bakeliet	Asbestmateriaal	Zorgvuldig beheren
6. buizen	Advies	-
8. plafond	Advies	-
12. haard - schouw	Advies	-

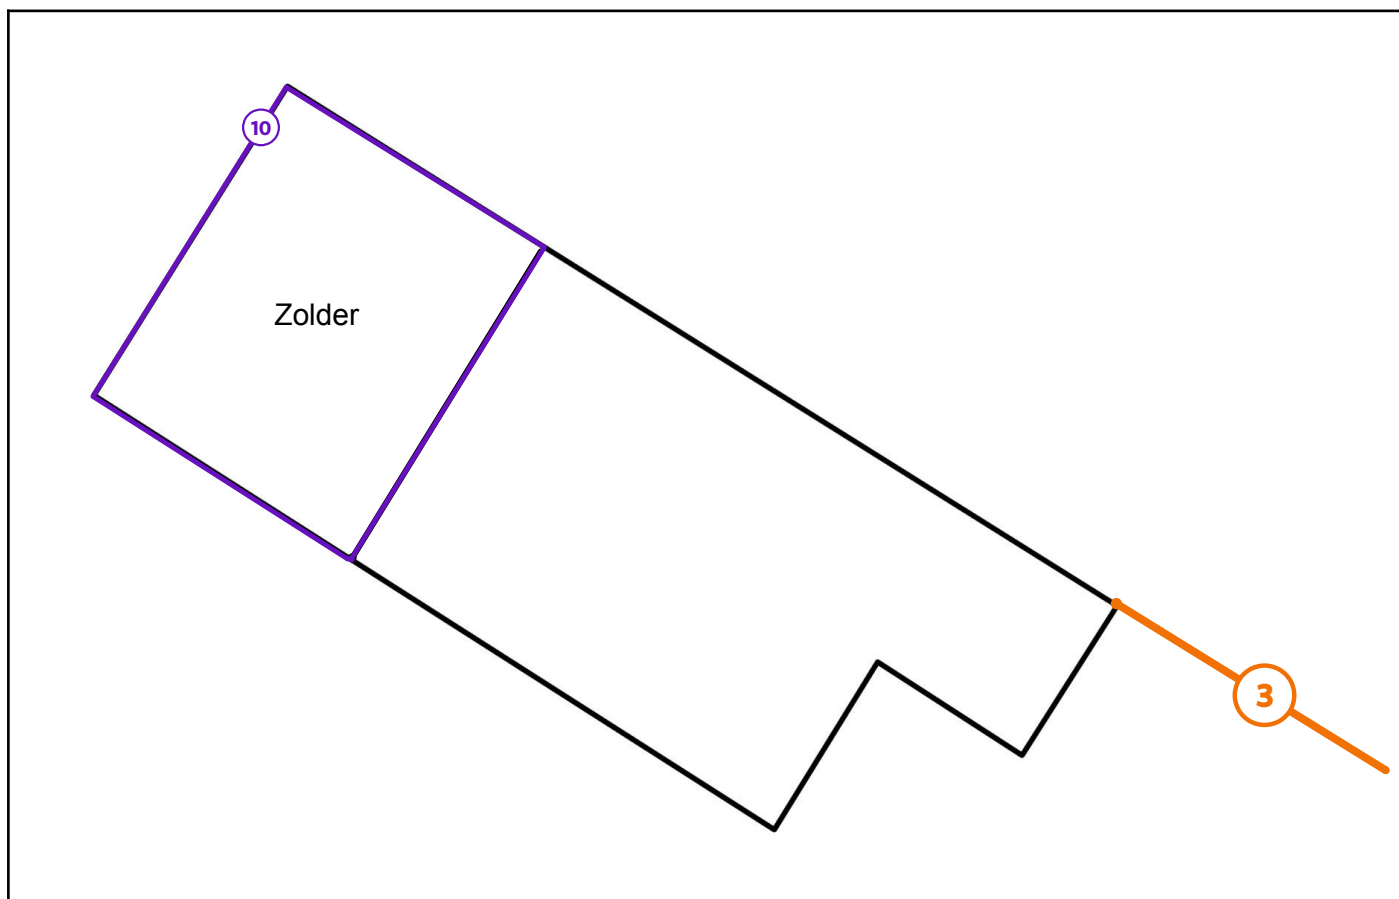
## Plan 1.3: Niveau +2

Beschrijving	Type	Actie
3. deksteen	Asbestmateriaal	<a href="#">Verwijderen</a>
10. onderdak	Advies	-

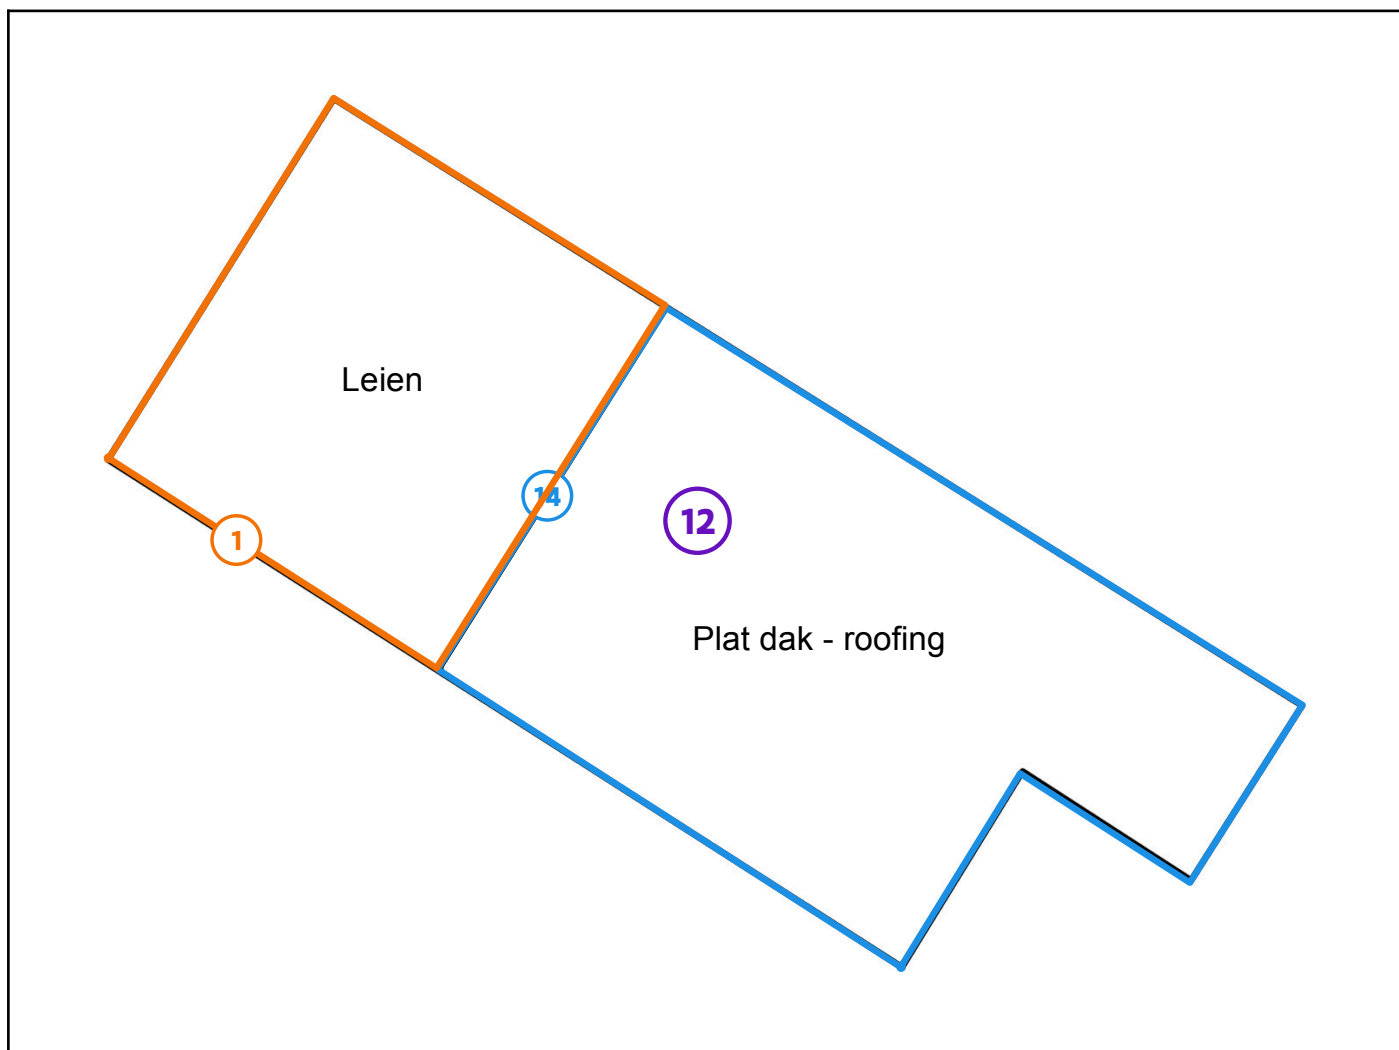
## Plan 1.4: Dak

Beschrijving	Type	Actie
1. leien/shingles/schaliën	Asbestmateriaal	<a href="#">Verwijderen</a>
12. haard - schouw	Advies	-
14. roofing	Geen asbest	-

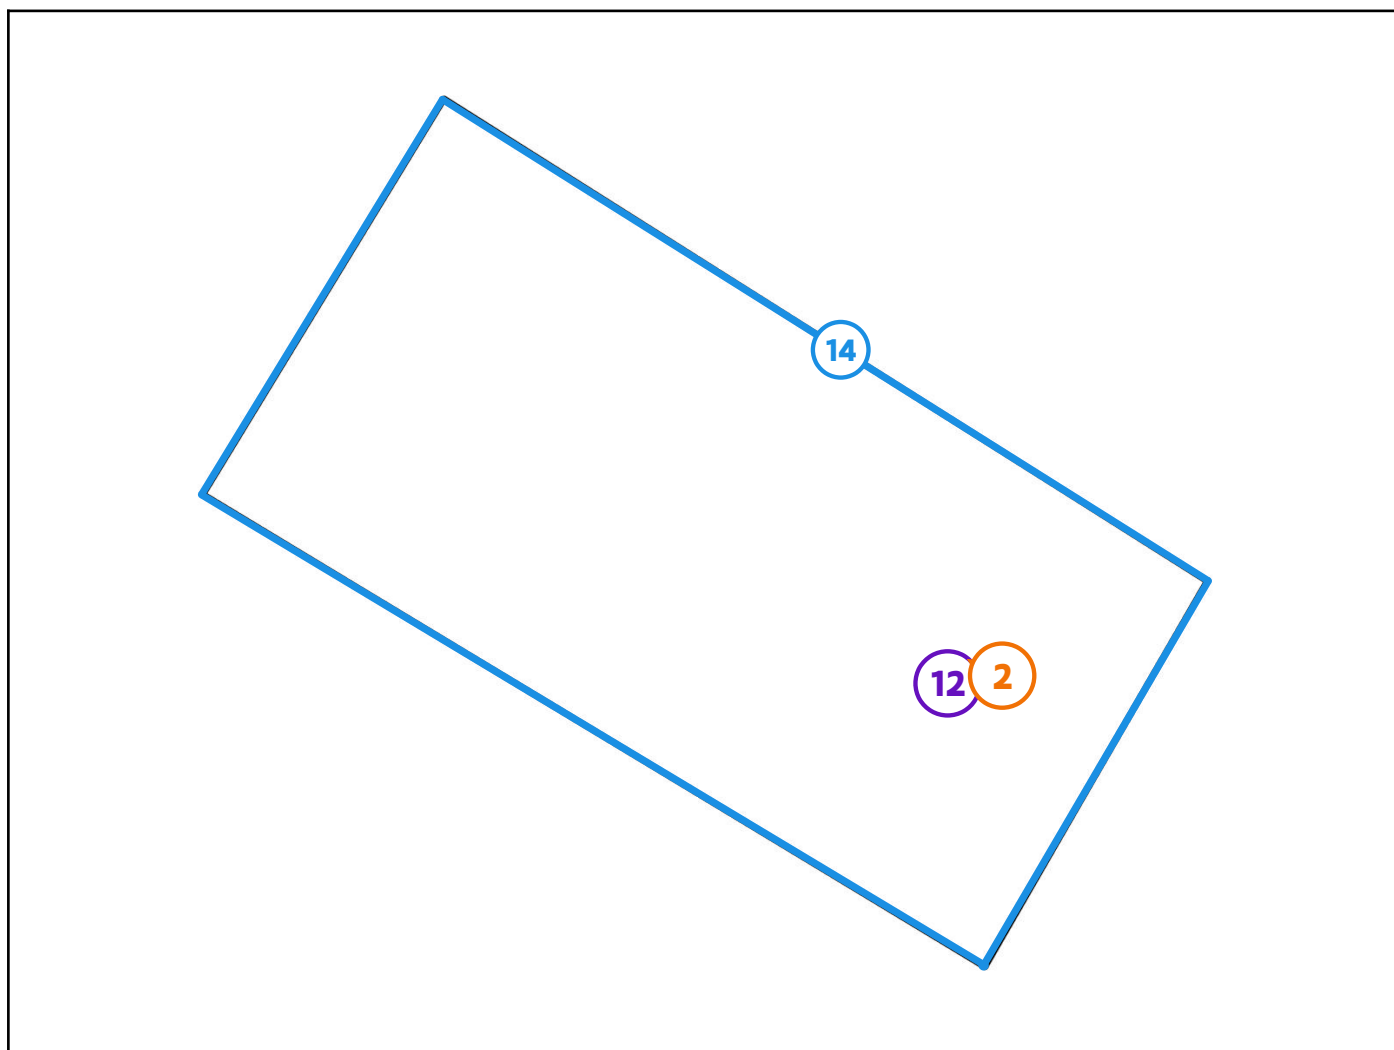
## Plan 3.2: Stooklokaal - dak

Beschrijving	Type	Actie
2. rookgaskanaal	Asbestmateriaal	<a href="#">Verwijderen</a>
12. haard - schouw	Advies	-
14. roofing	Geen asbest	-

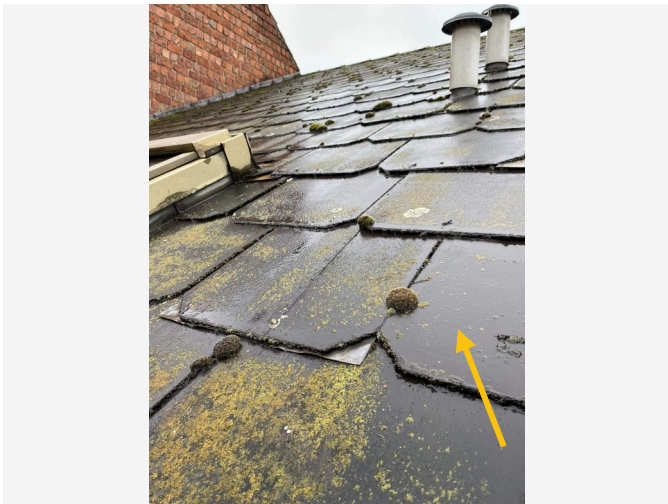
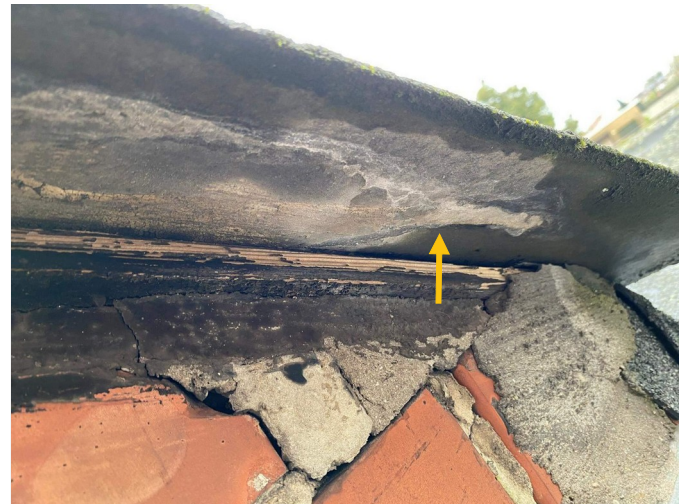
Overzichtsfoto

Detailfoto

Het asbestmateriaal valt onder de mijlpaal van 2034.

Opmerking: het is mogelijk dat er mos en ander sediment van de asbestleien op het plat dak terechtkomen of reeds zijn terechtgekomen. Graag hiervoor het plat dak reinigen/afspoelen met water. Periodiek uitvoeren bij landurig droog weer zolang de asbestleien aanwezig zijn. Het mos dient bevochtigd en verwijderd te worden conform de huidige regelgeving: zie website <https://ovam.vlaanderen.be/wie-mag-wat-verwijderen>. Dit mag via eenvoudige handelingen: doe-het-zelf of door werknemer(s) met opleidingsattest eenvoudige handelingen.

Eindbeoordeling materiaalrisico	Verhoogd materiaalrisico en/of verhoogde kans op vezelvrijgave
---------------------------------	--

Gebondenheid	Categorie 1: hechtgebonden in oorsprong
Asbestsoort (vezeltype)	Crocidoliet aanwezig
Asbestconcentratie	Laag (< 50%)
Afschermingsgraad van het gehele materiaal	Geheel of deels vrij aan de buitenlucht
Toestand van het materiaal	Matig beschadigd, matig verweerd

Beschrijving	leien/shingles/schaliën
Omgeving	Buiten

Verwijderen

- Zorg voor een veilig beheer. Vermijd het beschadigen van het asbestmateriaal. Controleer de toestand jaarlijks op wijzigingen.
- Hemelwater dat afspoelt van asbestcement daken of gevels kan asbestdeeltjes bevatten. Gebruik het enkel voor gesloten circuits (bv. spoelen toiletten). Reinig na het vervangen van het dak of de gevel de dakgoten en regenwaterput of -ton om asbesthoudend sediment of slib te verwijderen

- Eenvoudige handelingen: enkel door erkend asbestverwijderaar  
Verwijdering door een erkende asbestverwijderaar - eenvoudige handelingen: materiaal mag niet beschadigd of gebroken worden, het te verwijderen materiaal bevochtigen/fixeren, in daarvoor voorziene afvalzakken te steken en dubbel verpakken bij transport naar een asbestverwerker. Beschermingsmaatregelen (masker FFP3, pak, handschoenen,...) in acht nemen voor de verwijderaar en voor de omgeving. Het materiaal breken is ten strengste verboden, dit zou vezelvrijgave veroorzaken. Zorg ervoor dat er GEEN resten gecontamineerd materiaal overblijven op de plaats van afbraak. Het is ten strengste verboden momenteel het dak te reinigen omdat het sporen van asbest bevat. Er mogen op het dak ook geen zonnepanelen geplaatst worden.

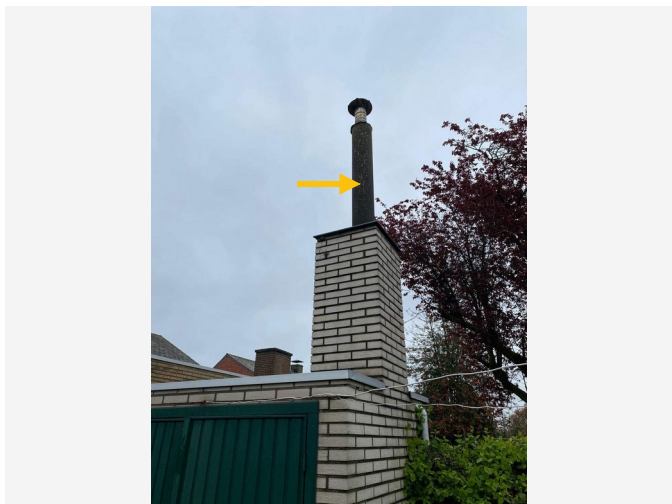
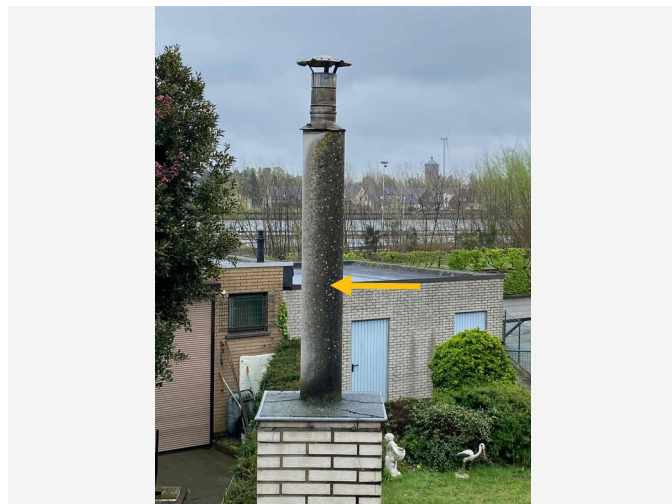
Overzichtsfoto

Detailfoto

Het asbestmateriaal valt onder de mijlpaal van 2034.

Eindbeoordeling materiaalrisico	Verhoogd materiaalrisico en/of verhoogde kans op vezelvrijgave
---------------------------------	--

Gebondenheid	Categorie 1: hechtgebonden in oorsprong
Asbestsoort (vezeltype)	Crocidoliet aanwezig
Asbestconcentratie	Laag (< 50%)
Afschermingsgraad van het gehele materiaal	Geheel of deels vrij aan de buitenlucht
Toestand van het materiaal	Matig beschadigd, matig verweerd

Beschrijving	rookgaskanaal
Omgeving	Buiten
Primaire drager	HVAC infrastructuur en uitrusting
Asbestmateriaal	Rookgaskanaal
Bindmiddel van asbestmateriaal	Cement
Gebondenheid op basis van bindmiddel	Hecht
Hoeveelheid (lengte - omtrek - dikte - aantal)	• 1,00 m - 50,00 cm - 3,00 cm - 1 stuk
Totaal volume	0,015 m <sup>3</sup>
Eenvoudig bereikbaar	Ja

Verwijderen

- Zorg voor een veilig beheer. Vermijd het beschadigen van het asbestmateriaal. Controleer de toestand jaarlijks op wijzigingen.

- Eenvoudige handelingen: enkel door erkend asbestverwijderaar  
Verwijdering door een erkende asbestverwijderaar - eenvoudige handelingen: zonder beschadiging of breken, te verwijderen materiaal bevochtigen/fixeren, in daarvoor voorziene afvalzakken te steken en af te voeren. Beschermingsmaatregelen (masker FFP3, pak, handschoenen,...) in acht nemen voor de verwijderaar en de omgeving.

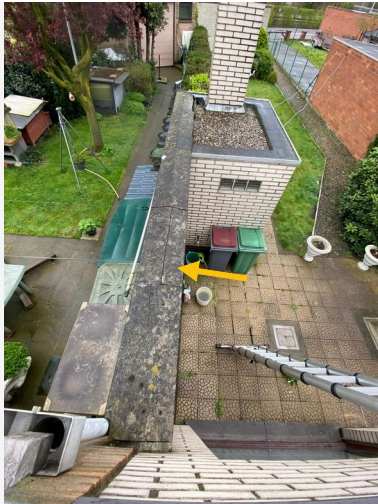
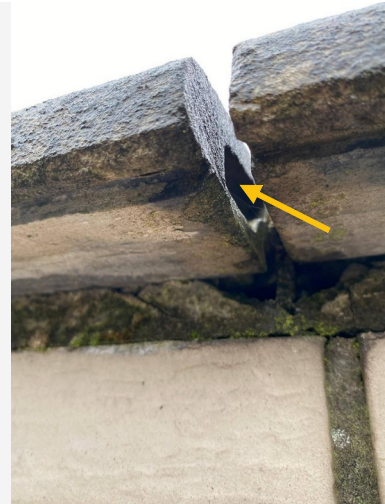
Overzichtsfoto

Detailfoto

Het asbestmateriaal valt onder de mijlpaal van 2040.

Eindbeoordeling materiaalrisico	Verhoogd materiaalrisico en/of verhoogde kans op vezelvrijgave
---------------------------------	--

Gebondenheid	Categorie 1: hechtgebonden in oorsprong
Asbestsoort (vezeltype)	Crocidoliet aanwezig
Asbestconcentratie	Laag (< 50%)
Afschermingsgraad van het gehele materiaal	Geheel of deels vrij aan de buitenlucht
Toestand van het materiaal	Matig beschadigd, matig verweerd

Beschrijving	deksteen
Omgeving	Buiten
Primaire drager	Afboording, omheining..
Asbestmateriaal	Deksteen, muurkap - Hol
Bindmiddel van asbestmateriaal	Cement
Gebondenheid op basis van bindmiddel	Hecht
Hoeveelheid (oppervlakte - dikte - aantal)	• 9,25 m <sup>2</sup> - 5,00 cm - 1 stuk
Totaal volume	0,463 m <sup>3</sup>
Eenvoudig bereikbaar	Ja

Verwijderen

- Zorg voor een veilig beheer. Vermijd het beschadigen van het asbestmateriaal. Controleer de toestand jaarlijks op wijzigingen.

- Eenvoudige handelingen: mag via doe-het-zelf of door werknemer(s) met opleidingsattest eenvoudige handelingen  
Dekstenen mogen niet beschadigd of gebroken worden, de te verwijderen dekstenen bevochtigen/fixeren, in daarvoor voorziene afvalzakken steken en dubbel verpakken bij transport. Beschermingsmaatregelen (masker FFP3, wegwerp overall, wegwerp handschoenen,...) in acht nemen voor de verwijderaar en voor de omgeving. Het materiaal breken is ten strengste verboden, dit zou vezelvrijgave veroorzaken. Indien twijfel of niet voldoende kennis schakel dan een erkend aannemer met opleidingsattest eenvoudige handelingen of een asbestverwijderaar in. Gezien een grote kans op breken zeker te overwegen. Zorg ervoor dat er GEEN resten gecontamineerd materiaal overblijven op de plaats van afbraak.

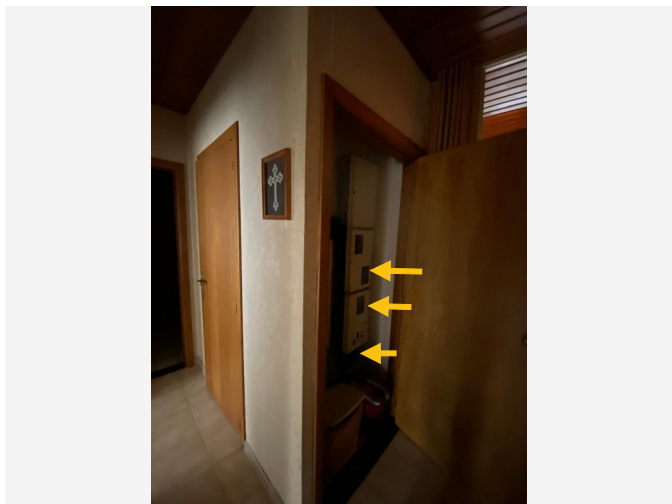
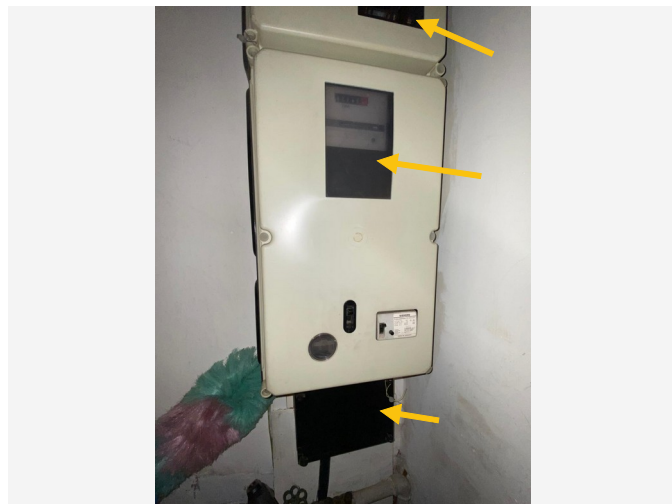
Overzichtsfoto

Detailfoto

Het asbestmateriaal valt onder de mijlpaal van 2040.

Eindbeoordeling materiaalisico	Laag materiaalisico en/of verlaagde kans op vezelvrijgave
--------------------------------	---

Gebondenheid	Categorie 1: hechtgebonden in oorsprong
Asbestsoort (vezeltype)	Crocidoliet aanwezig
Asbestconcentratie	Laag (< 50%)
Afschermingsgraad van het gehele materiaal	Geheel of deels (ook) vrij aan de binnenlucht
Toestand van het materiaal	Onbeschadigd, niet verweerd

Beschrijving	bakeliet
Omgeving	Binnen
Primaire drager	Communicatie en elektrische infrastructuur en uitrusting
Asbestmateriaal	Plaat, paneel, tablet - Type Bakeliet
Bindmiddel van asbestmateriaal	Kunststof of -hars
Gebondenheid op basis van bindmiddel	Hecht
Hoeveelheid (oppervlakte - dikte - aantal)	• 0,18 m <sup>2</sup> - 1,00 cm - 1 stuk
Totaal volume	0,002 m <sup>3</sup>
Eenvoudig bereikbaar	Ja

Zorgvuldig beheren

- Zorg voor een veilig beheer. Vermijd het beschadigen van het asbestmateriaal. Controleer de toestand jaarlijks op wijzigingen.

- Eenvoudige handelingen: mag via doe-het-zelf of door werknemer(s) met opleidingsattest eenvoudige handelingen  
Bakeliet is niet bemonsterbaar via het niet-destructief onderzoek. Bakeliet kan asbest bevatten. Bij vernieuwing van de meterkast moet dit materiaal verwijderd worden door de nutsmaatschappij. Deze toepassing in bakeliet staat in verbinding met de elektriciteit van het pand. Zorg ervoor dat bij het wegnemen het materiaal niet breekt. Zorg voor een zorgvuldig beheer. Verpak het materiaal dubbel en draag de juiste beschermkledij. Verwijderaar dient minimum PBM's te dragen tijdens verwijdering.

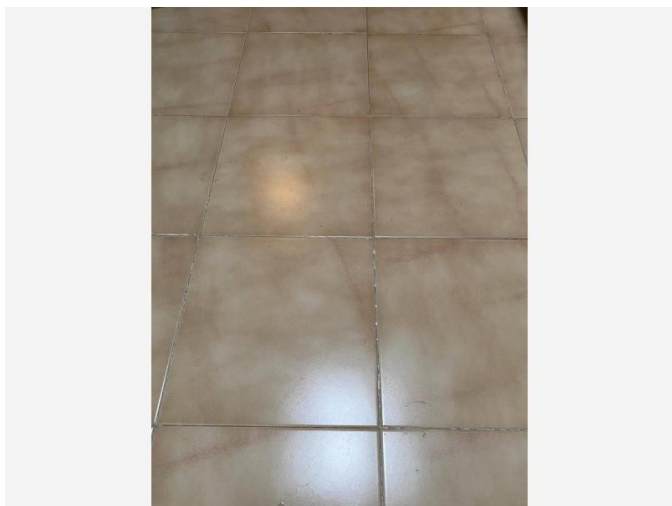
Vrije foto

Er werden vloeren bovenop de chape of grondplaat aangebracht. De vloeren bestaan uit volgende materialen: tegel (keramisch) in de keuken, woonkamer, inkomhal, het afzonderlijk toilet en de badkamer. Vinylzeil in alle 3 de slaapkamers en overloop. Het vinylzeil in de slaapkamers is niet-asbestverdacht. Het vinylzeil aanwezig op de overloop werd bemonsterd en is niet-asbesthoudend. Op de plaatsen waar ik het vinylzeil kan losmaken en inspecteren is er geen lijm aanwezig. Vermoedelijk werd geopteerd om het vinylzeil niet te verlijmen maar met nagels te bevestigen. In het stooklokaal en de garages nemen we een betonvloer waar al dan niet gekleurd in de massa. Bij renovatie moeten de materialen/producten (lijm-cement) die zich onder de vloeren, plinten en dorpels bevinden gecontroleerd worden om als niet-asbestverdacht gecatalogeerd te worden. Inspectie van het bovengenoemde valt buiten de scope van het niet-destructief onderzoek. Meerdere foto's in bijlage, raadpleegbaar via de Woningpas.

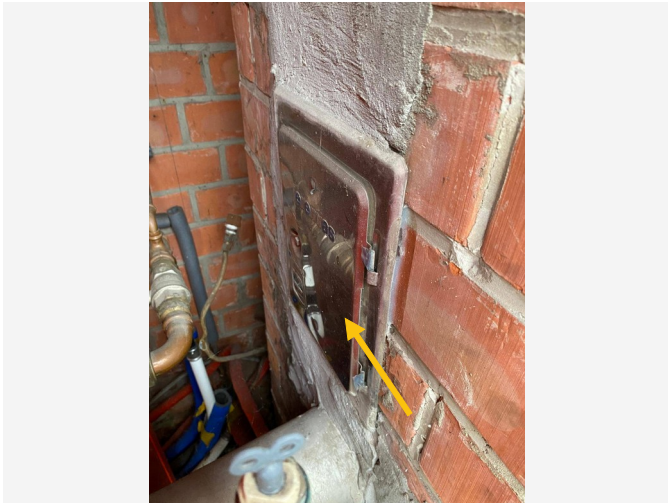
Vrije foto

Volgens de meetstaat zouden de roetluiken vervaardigd zijn uit beton. Het enige roetluik dat ik kon aantreffen is vervaardigd uit metaal. Vermoedelijk werden deze reeds vervangen tijdens renovatie.

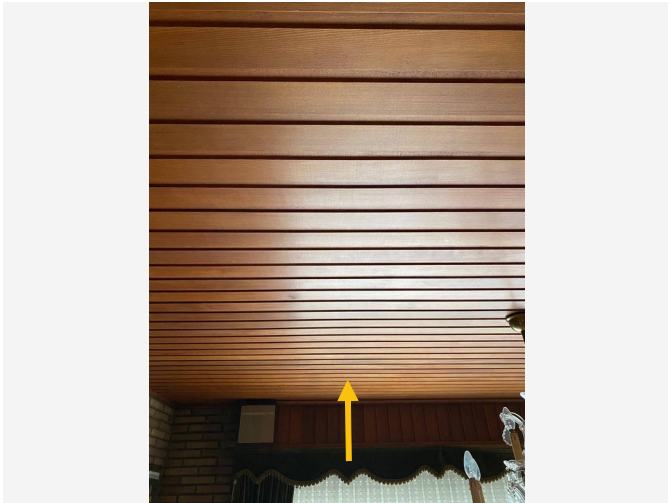
Vrije foto

Er werden verlaagde (valse) plafonds aangebracht. Deze plafonds bestaan uit volgende materialen: hout - geperst karton in alle ruimtes van de woning. In de garages hout & kunststof (PVC). Bij afbraak of renovatie moeten de materialen/producten (lijm-pleisterwerk-sputlagen-andere) die zich mogelijks achter de verlaagde plafonds bevinden gecontroleerd worden om als niet-asbestverdacht gecatalogeerd te worden. Inspectie van het bovengenoemde valt buiten de scope van het niet-destructief onderzoek. Meerdere foto's in bijlage, raadpleegbaar via de Woningpas.

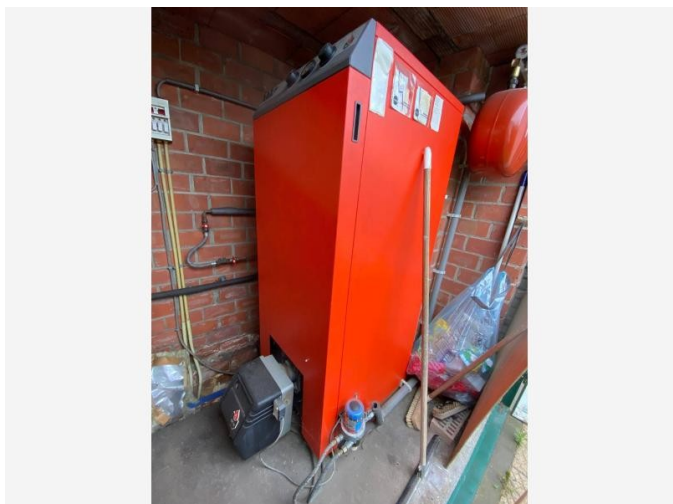
Vrije foto

In het stooklokaal staat een werkende condenserende gaswandketel. Het betreft een gaswandketel van het merk ACV type BNE 1, productiejaar van dit toestel is 2003. Het toestel bevat geen asbesthoudende pakkingen of andere materialen. Extra foto's in bijlage, raadpleegbaar via de Woningpas.

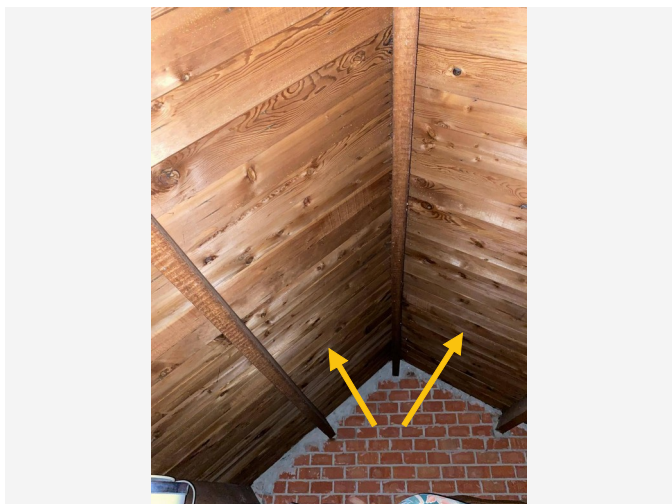
Vrije foto

Het aanwezige onderdak is vervaardigd uit hout type Oregon.

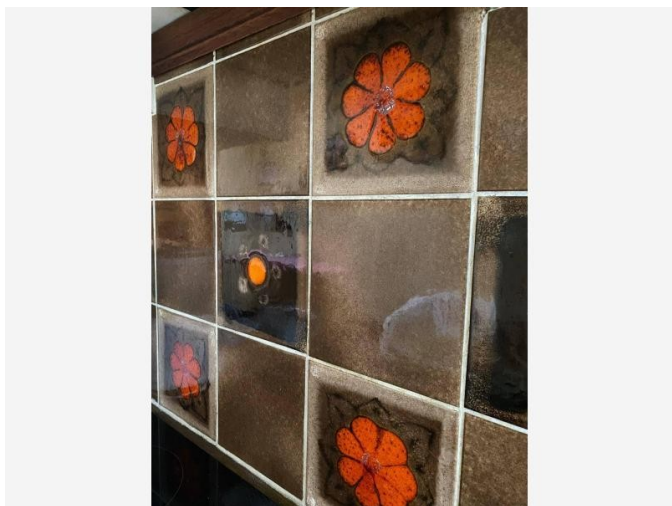
Vrije foto

In de keuken, het afzonderlijk toilet en de badkamer werden er wandtegels aangebracht aan de muren. De tegels zijn in goede staat, niet verweerd noch beschadigd. Bij afbraak of renovatie moeten de materialen/producten (lijm-cement) die zich achter de wandtegels bevinden gecontroleerd worden om als niet-asbestverdacht gecatalogeerd te worden. De materialen zijn niet bemonsterbaar volgens het inspectieprotocol van het niet-destructief onderzoek. Extra foto's in bijlage, raadpleegbaar via de Woningpas.

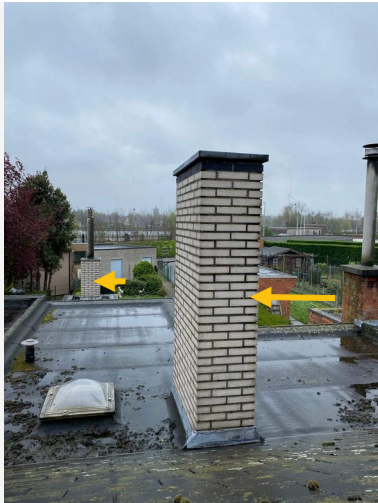
Vrije foto

Bij afbraak of renovatie moeten de materialen waaruit de schouwen en haard zijn vervaardigd gecontroleerd worden zodoende dat alle materialen als niet-asbestverdacht kunnen beschouwd worden. Aan buitenzijde zijn er geen asbestverdachte materialen waarneembaar, uitgenomen het rookgaskanaal aanwezig op het dak van het stooklokaal. Meerdere foto's in bijlage, raadpleegbaar via de Woningpas.

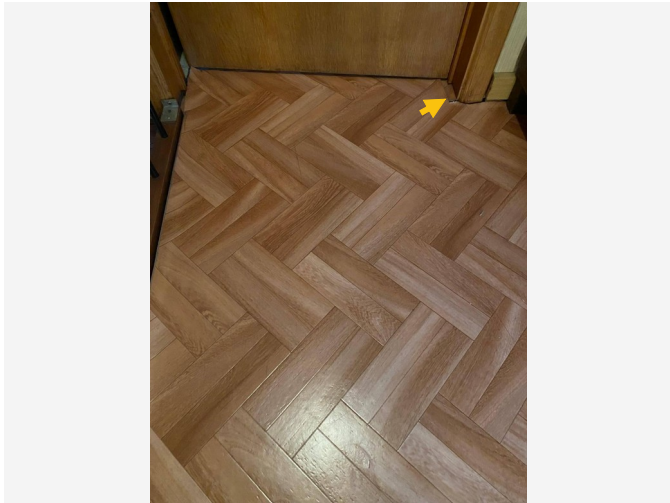
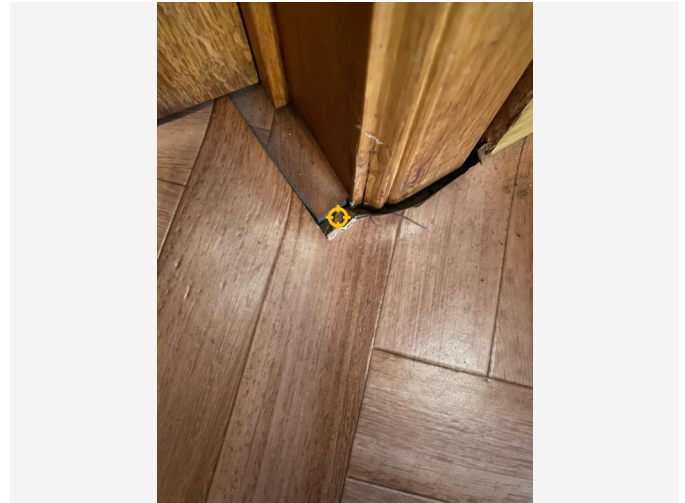
Geen asbest

#	Type	Referentie	Resultaat
13.1	Puntmonster	ZEL002	Geen asbest

Beschrijving	vinylzeil
Omgeving	Binnen
Primaire drager	Vloer
Bindmiddel van materiaal	Kunststof of -hars

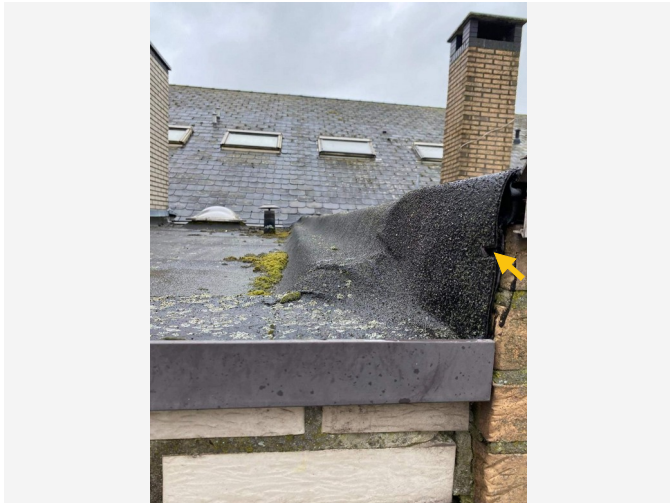
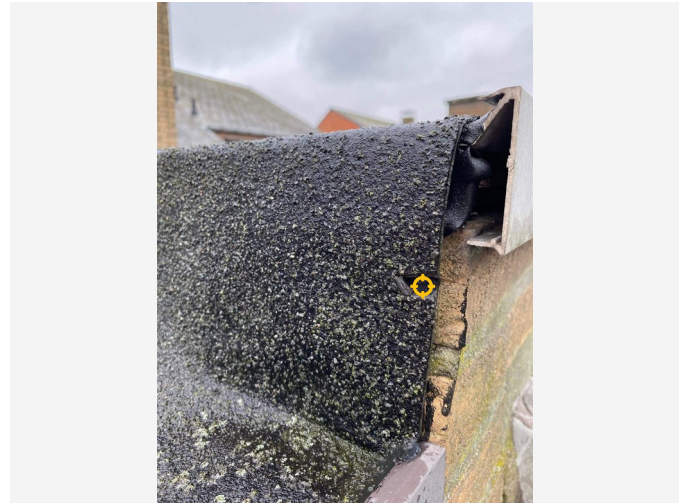
Geen asbest

#	Type	Referentie	Resultaat
14.1	Puntmonster	ZEL001	Geen asbest

Beschrijving	roofing
--------------	---------

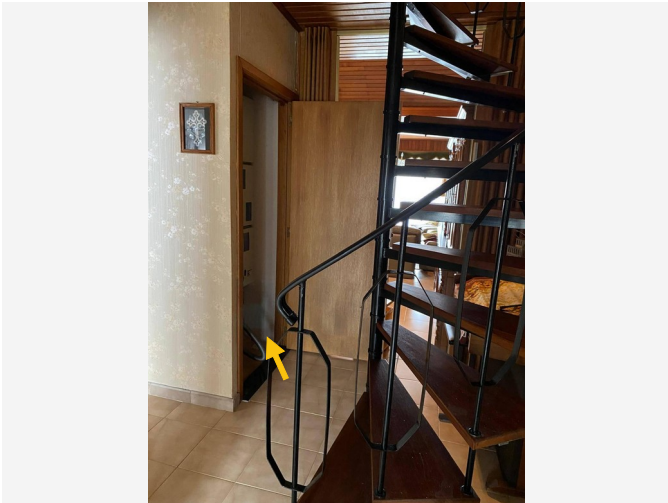
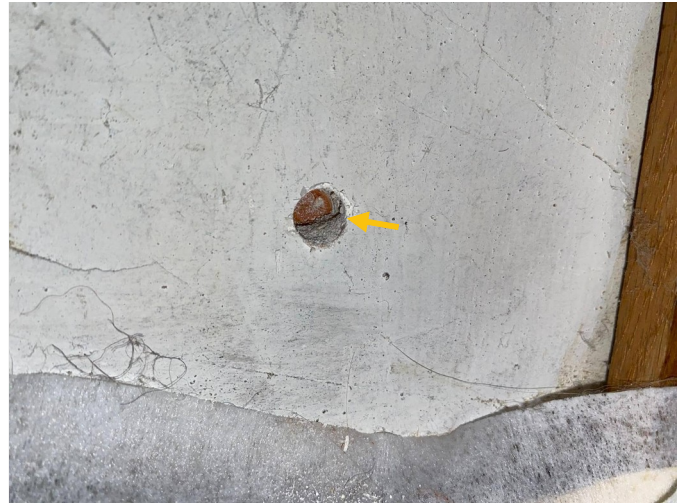
Geen asbest

#	Type	Referentie	Resultaat
15.1	Mengmonster	ZEL003	Geen asbest

Beschrijving	pleisterwerk - wand
Omgeving	Binnen
Primaire drager	Binnenwand
