# Asbestinventarisatetest

Assenedesteenweg 79, 9060 Zelzate

Attestnummer : 20260303-000395.000

Uitgegeven op : 03.03.2026

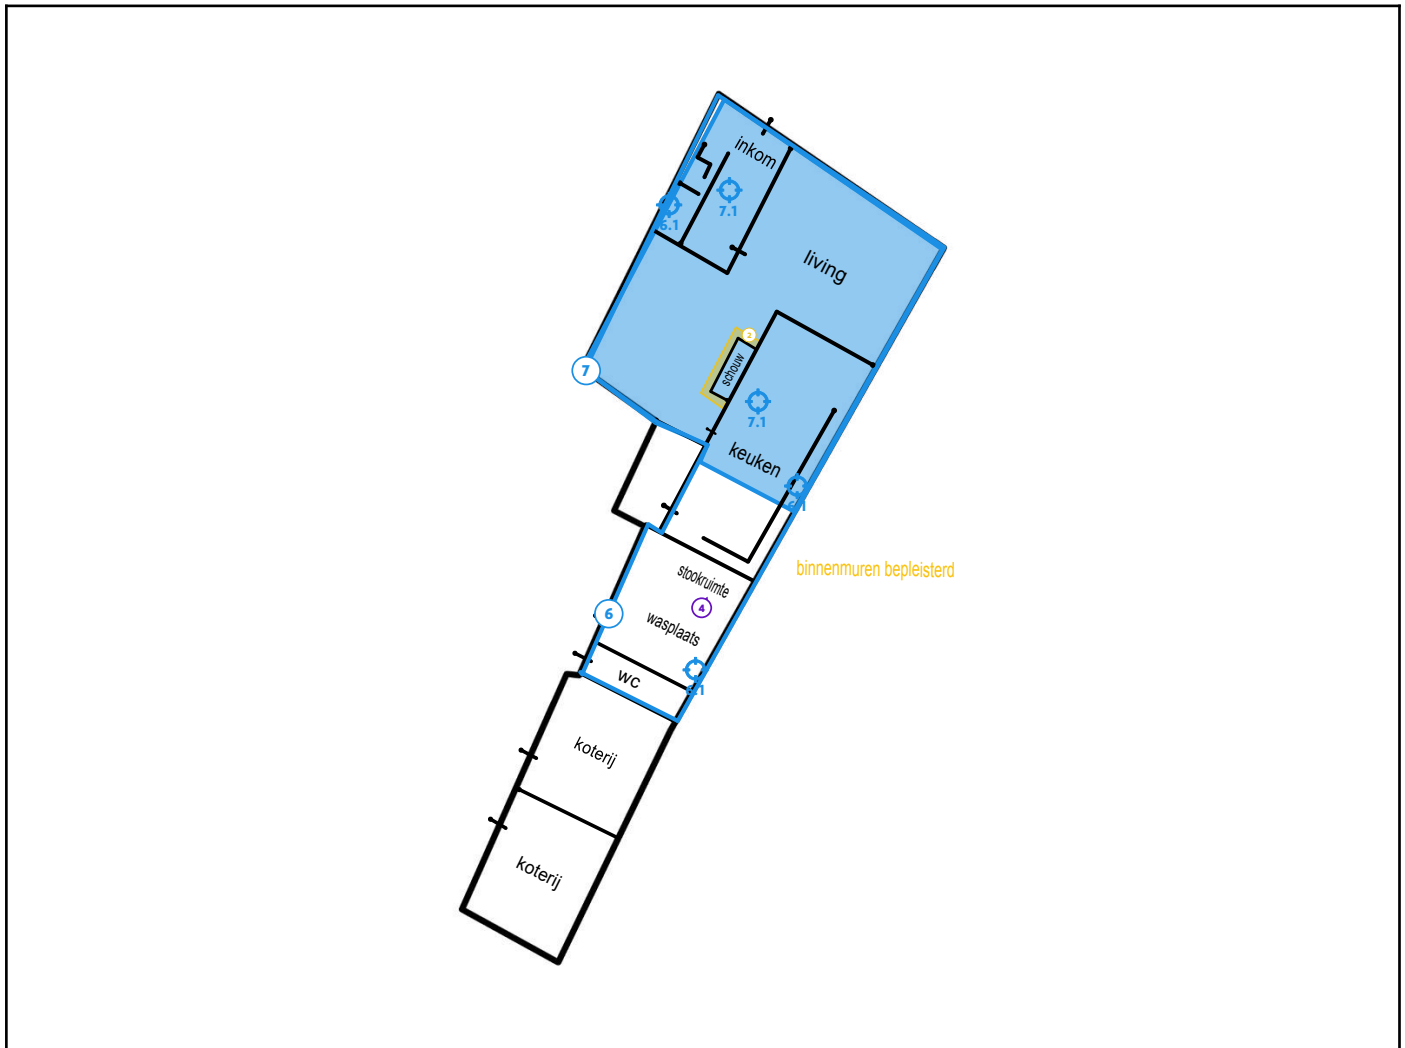
## Plan 1.2: Gelijkvloer

Beschrijving	Type	Actie
2. Venstertablet (type Massal)	Asbestmateriaal	Zorgvuldig beheren
4. Brander	Beperking	-
6. Pleisterwerk wanden	Geen asbest	-
6.1 Code: P485/MM01	Mengmonster	-
7. Pleisterwerk plafonds	Geen asbest	-
7.1 Code: P485/MM02	Mengmonster	-

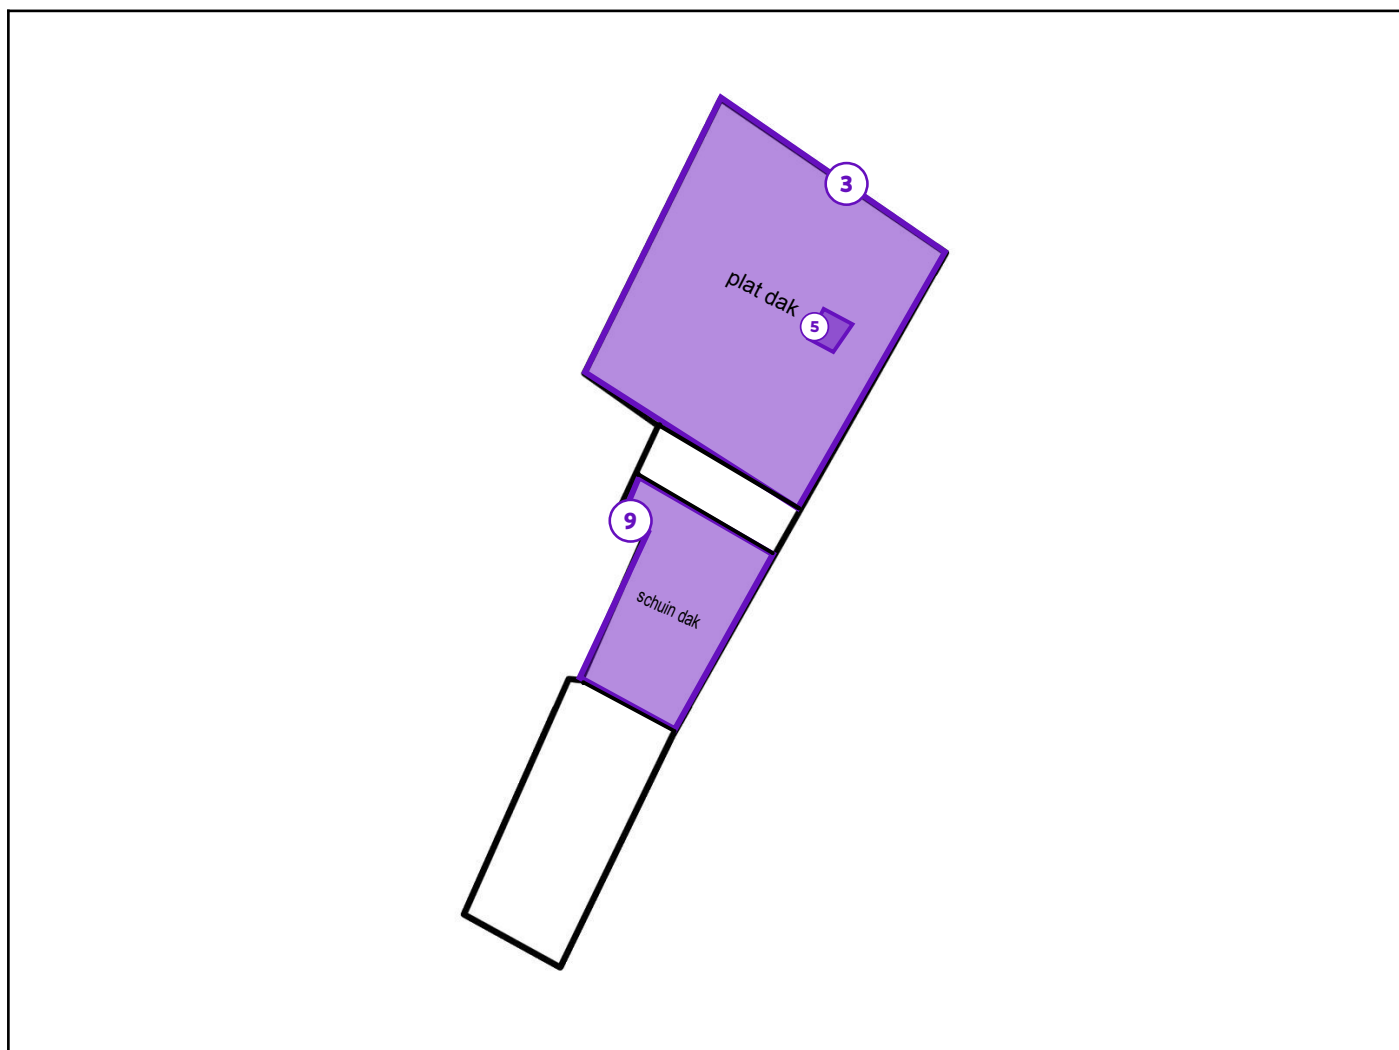
## Plan 1.4: Dak

Beschrijving	Type	Actie
3. Dak (beperking)	Beperking	-
5. Schoorsteen rookgaskanaal	Beperking	-
9. Geen onderdak aanwezig	Overige ruimte of materiaal	-

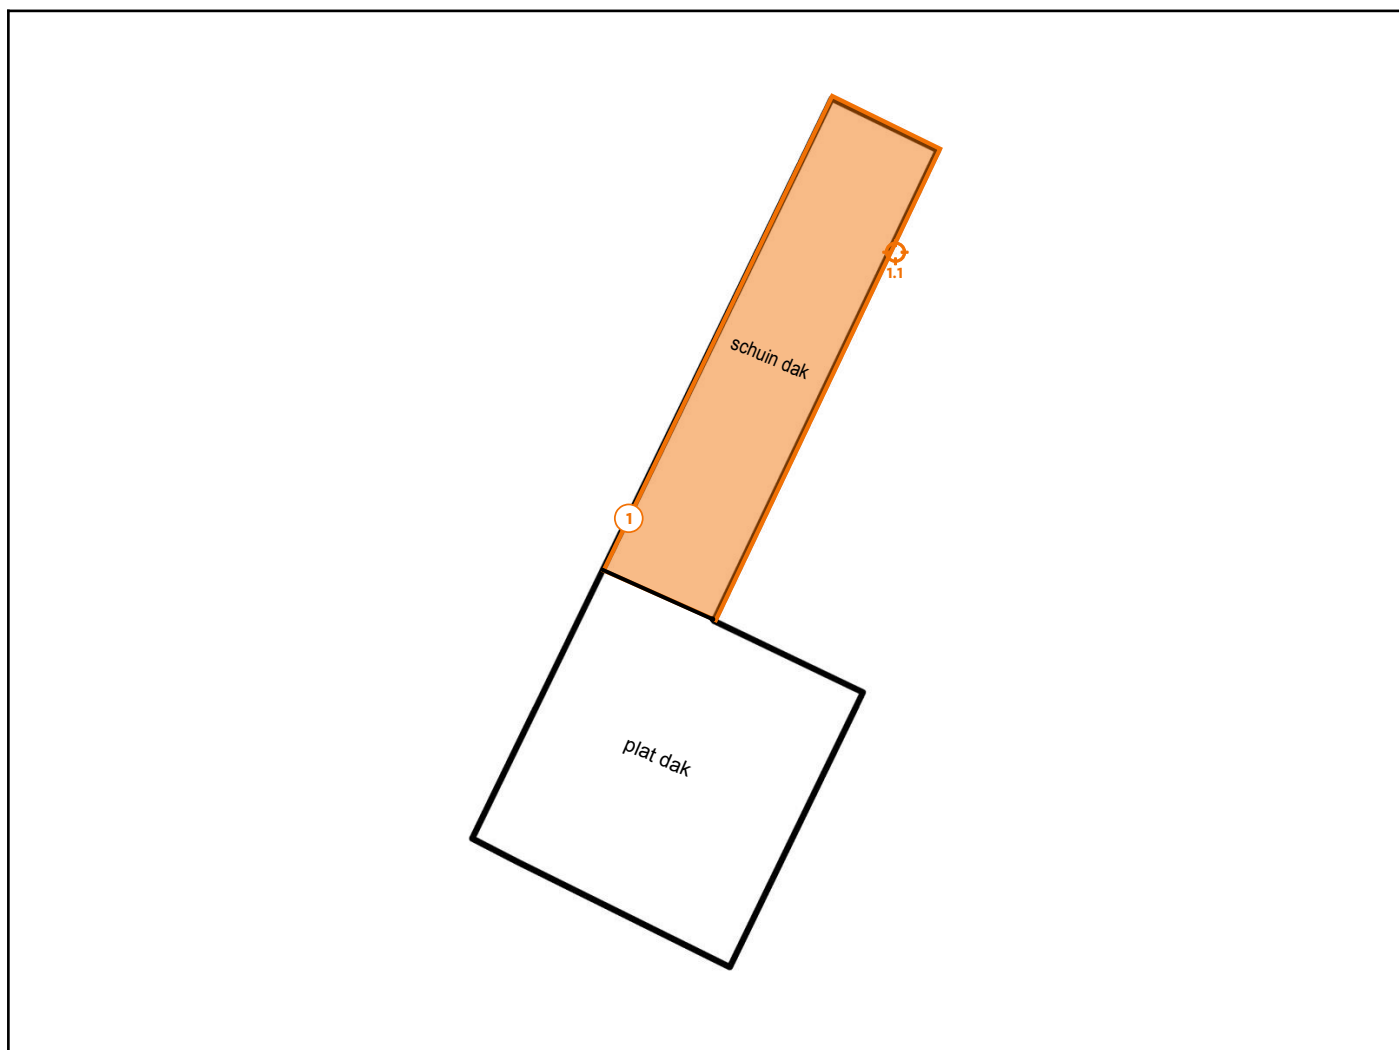
## Plan 2.2: Garage/overkapping plan dak

Beschrijving	Type	Actie
1. Dak in golfplaten (cement)	Asbestmateriaal	<a href="#">Verwijderen</a>
1.1 Code: P485/MM04	Puntmonster	-

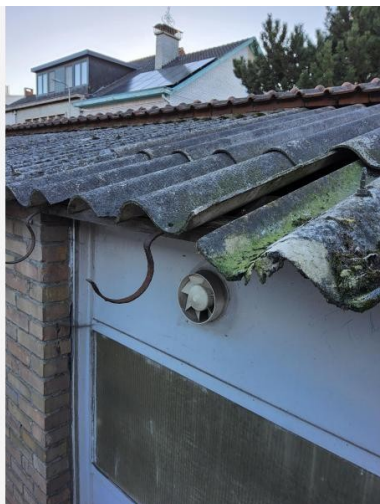
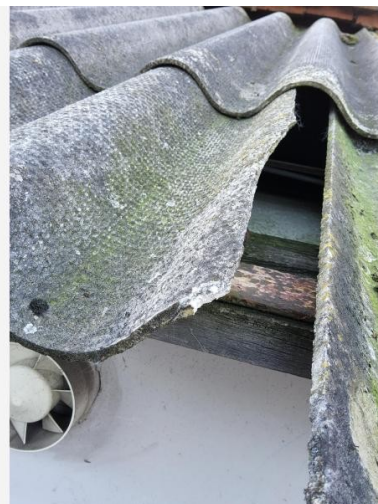
Het asbestmateriaal valt onder de mijlpaal van 2034.

Eindbeoordeling materiaalrisico	Verhoogd materiaalrisico en/of verhoogde kans op vezelvrijgave
---------------------------------	--

Gebondenheid	Categorie 1: hechtgebonden in oorsprong
Asbestsoort (vezeltype)	Alleen chrysotiel
Asbestconcentratie	Laag (< 50%)
Afschermingsgraad van het gehele materiaal	Geheel of deels vrij aan de buitenlucht
Toestand van het materiaal	Matig beschadigd, matig verweerd

#	Type	Referentie	Resultaat
1.1	Puntmonster	P485/MM04	Chrysotiel

Beschrijving	Dak in golfplaten (cement)
Omgeving	Buiten
Primaire drager	Schuin dak
Asbestmateriaal	Dak- en gevelbekleding - Golfplaat
Bindmiddel van asbestmateriaal	Cement
Gebondenheid op basis van bindmiddel	Hecht
Hoeveelheid (oppervlakte - aantal)	<ul style="list-style-type: none"><li>• 25,00 m<sup>2</sup> - 1 stuk</li></ul>
Totale oppervlakte	25,00 m <sup>2</sup>
Eenvoudig bereikbaar	Ja
Bevestigingswijze	<ul style="list-style-type: none"><li>• Geklemd</li><li>• Geschroefd</li></ul>
Identificatiemethode	Een monstername door de asbestdeskundige met laboanalyse door een asbestlabo.
Destructieve handeling voor identificatie	Nee
Opmerking	De hoeveelheid is een zo nauwkeurig mogelijke opmeting, waar evenwel kleine afwijkingen op mogelijk zijn.

Verwijderen

- Verwijder dit asbestmateriaal zo snel mogelijk. Volg de toestand goed op.
- Hemelwater dat afspoelt van asbestcement daken of gevels kan asbestdeeltjes bevatten. Gebruik het enkel voor gesloten circuits (bv. spoelen toiletten). Reinig na het vervangen van het dak of de gevel de dakgoten en regenwaterput of -ton om asbesthoudend sediment of slib te verwijderen

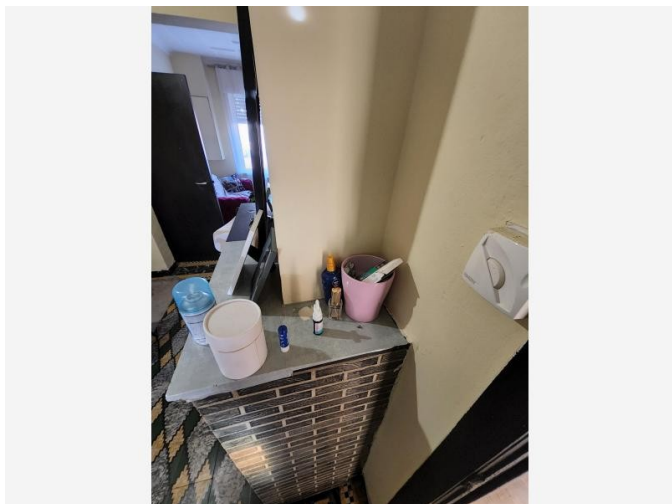
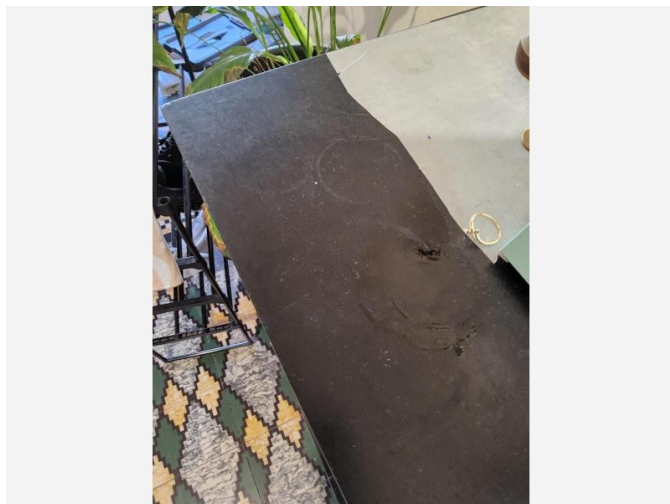
Het asbestmateriaal valt onder de mijlpaal van 2040.

Eindbeoordeling materiaalrisico	Laag materiaalrisico en/of verlaagde kans op vezelvrijgave
---------------------------------	--

Gebondenheid	Categorie 1: hechtgebonden in oorsprong
Asbestsoort (vezeltype)	Alleen chrysotiel
Asbestconcentratie	Laag (< 50%)
Afschermingsgraad van het gehele materiaal	Geheel of deels (ook) vrij aan de binnenlucht
Toestand van het materiaal	Licht beschadigd, licht verweerd. Intact calciumsilicaatmateriaal of categorie III 'gebondenheid'

Beschrijving	Venstertablet (type Massal)
Omgeving	Binnen
Primaire drager	Wandopening verticaal (raam, deur, ...)
Asbestmateriaal	Plaat, paneel, tablet - Type Massal
Bindmiddel van asbestmateriaal	Cement
Gebondenheid op basis van bindmiddel	Hecht
Hoeveelheid (oppervlakte - dikte - aantal)	<ul style="list-style-type: none"><li>• 0,30 m<sup>2</sup> - 2,00 cm - 2 stuks</li></ul>
Totaal volume	0,012 m <sup>3</sup>
Eenvoudig bereikbaar	Ja
Bevestigingswijze	<ul style="list-style-type: none"><li>• Verlijmd, ingegoten, versmeerd</li></ul>
Identificatiemethode	De asbestdeskundige beoordeelt het materiaal als asbesthoudend, en dit zonder monsternamen.
Destructieve handeling voor identificatie	Nee
Opmerking	De hoeveelheid is een zo nauwkeurig mogelijke opmeting, waar evenwel kleine afwijkingen op mogelijk zijn.

Zorgvuldig beheren

- Zorg voor een veilig beheer. Vermijd het beschadigen van het asbestmateriaal. Controleer de toestand jaarlijks op wijzigingen.

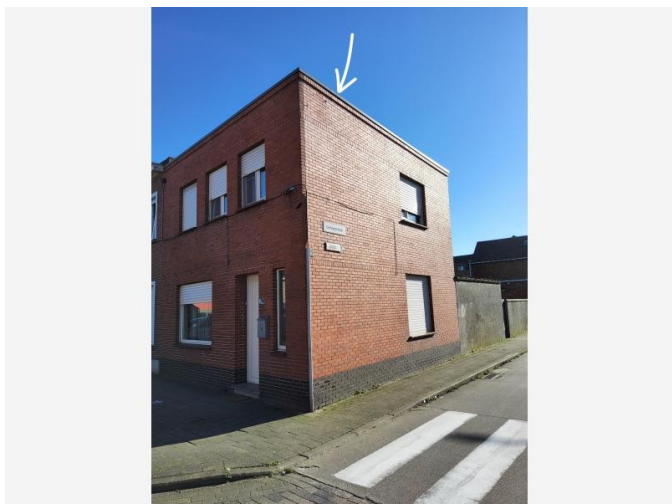
*Situeringfoto*

**Reden:** Het te onderzoeken materiaal situeert zich hoger dan 3,50 m te rekenen vanaf een veilige ondergrond

**Uitleg van de asbestdeskundige:** Toepassingen op een hoogte van meer dan 350cm vanaf een veilige ondergrond, maken geen deel uit van de te onderzoeken toepassingen in het kader van een niet-destructief asbestinventarisatetest.

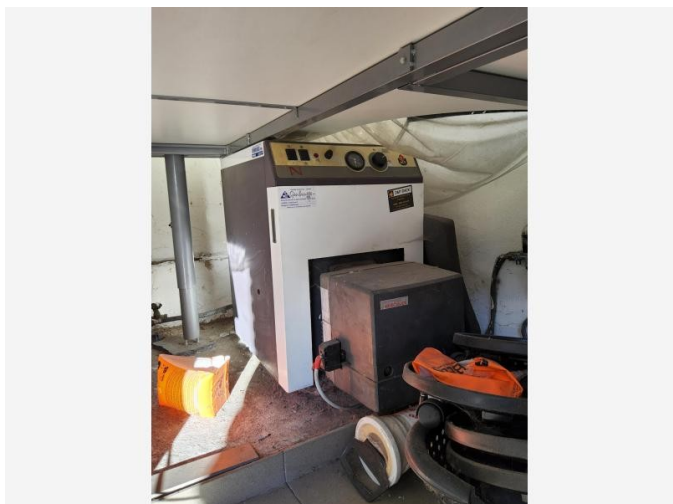
*Situeringfoto*

**Reden:** niet waarneembare materiaal

**Uitleg van de asbestdeskundige:** Deze verplicht te beschrijven ruimte of materiaal is niet waarneembaar waardoor er op dit ogenblik in de databank geen adviesfiche voor kan opgesteld worden.

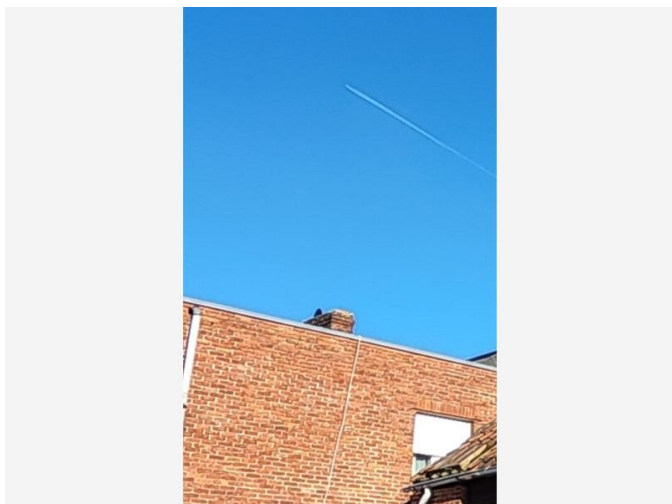
Situeringfoto

**Reden:** Het te onderzoeken materiaal situeert zich hoger dan 3,50 m te rekenen vanaf een veilige ondergrond

**Uitleg van de asbestdeskundige:** Het rookgaskanaal is niet beoordeeld. Aan de buitenzijde is het hoger dan 3,5 meter om de schoorsteen te inspecteren. Het is niet zichtbaar of er een asbestverdacht rookgaskanaal aanwezig is in de schoorsteen. Conform ons inspectieprotocol mogen wij een beperking invoeren voor hoogtes hoger dan 3,5 m.

(Asbest)materiaal	Rookgaskanaal
Karakterisatie	Asbest (verdacht)
Primaire drager	HVAC infrastructuur en uitrusting

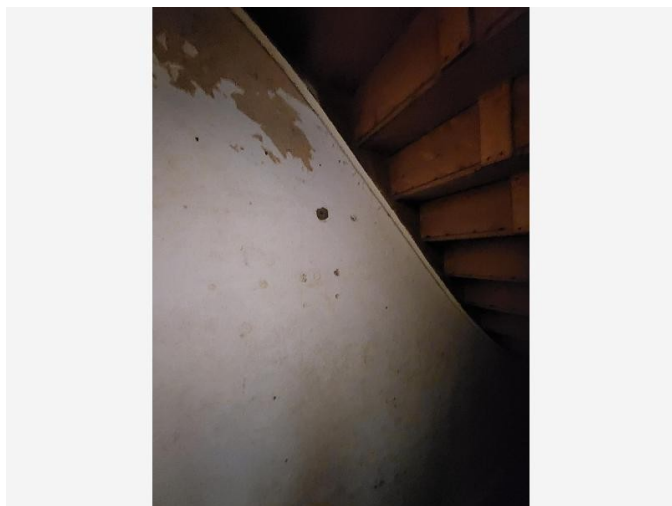
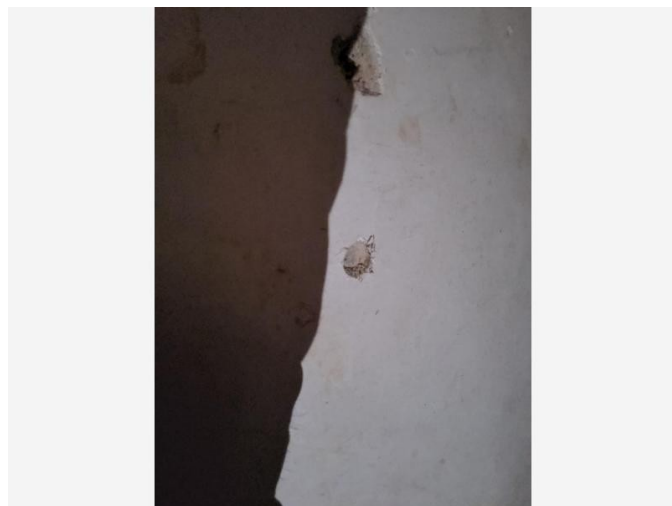
Geen asbest

#	Type	Referentie	Resultaat
6.1	Mengmonster	P485/MM01	Geen asbest

<b>Beschrijving</b>	Pleisterwerk wanden
<b>Omgeving</b>	Binnen
<b>Primaire drager</b>	Binnenwand
<b>Bindmiddel van materiaal</b>	Gips - kalk
<b>Gebondenheid op basis van bindmiddel</b>	Niet-hechtgebonden
<b>Hoeveelheid (oppervlakte - dikte - aantal)</b>	• 130,00 m <sup>2</sup> - 1,00 cm - 1 stuk
<b>Totaal volume</b>	1,30 m <sup>3</sup>
<b>Identificatiemethode</b>	Een monstername door de asbestdeskundige met laboanalyse door een asbestlabo.
<b>Destructieve handeling voor identificatie</b>	Nee
<b>Opmerking</b>	De hoeveelheid, afmetingen kunnen afwijken van de realiteit. In de gevallen waar dit praktisch mogelijk is, wordt staalname uitgevoerd conform het inspectieprotocol: in een droge ruimte zoals een slaapkamer of een leefruimte, in een verwarmde natte ruimte zoals een keuken of badkamer, in een traphal en in een stookruimte.

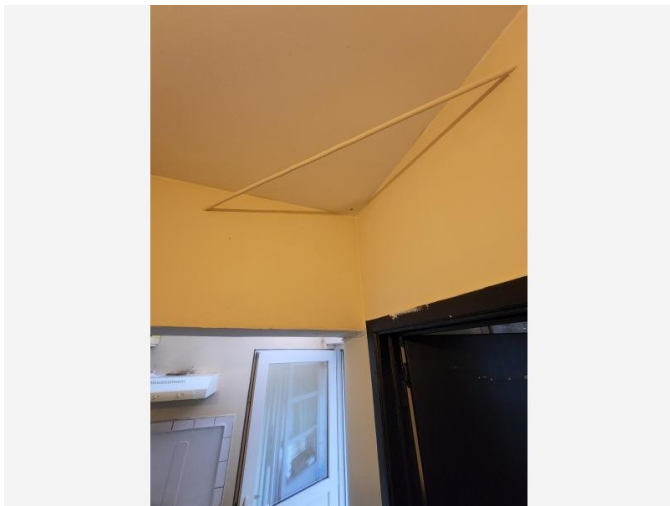
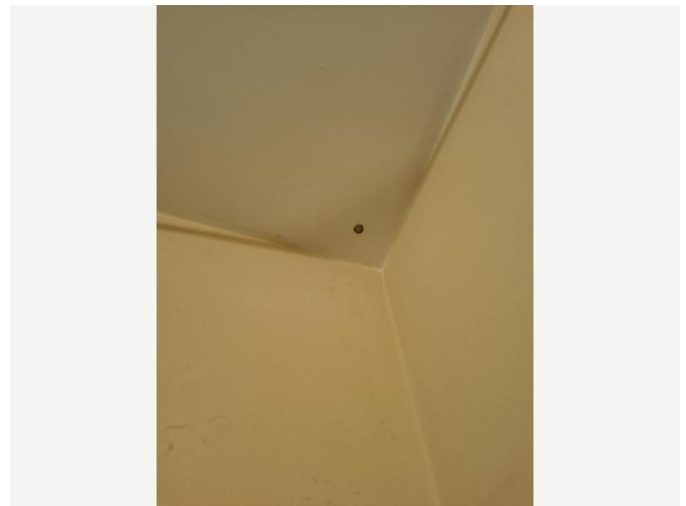
Geen asbest

#	Type	Referentie	Resultaat
7.1	Mengmonster	P485/MM02	Geen asbest

<b>Beschrijving</b>	Pleisterwerk plafonds
<b>Omgeving</b>	Binnen
<b>Primaire drager</b>	Plafond
<b>Bindmiddel van materiaal</b>	Gips - kalk
<b>Gebondenheid op basis van bindmiddel</b>	Niet-hechtgebonden
<b>Hoeveelheid (oppervlakte - dikte - aantal)</b>	• 90,00 m <sup>2</sup> - 1,00 cm - 1 stuk
<b>Totaal volume</b>	0,90 m <sup>3</sup>
<b>Identificatiemethode</b>	Een monstername door de asbestdeskundige met laboanalyse door een asbestlabo.
<b>Destructieve handeling voor identificatie</b>	Nee
<b>Opmerking</b>	De hoeveelheid, afmetingen kunnen afwijken van de realiteit. In de gevallen waar dit praktisch mogelijk is, wordt staalname uitgevoerd conform het inspectieprotocol: in een droge ruimte zoals een slaapkamer of een leefruimte, in een verwarmde natte ruimte zoals een keuken of badkamer, in een traphal en in een stookruimte.

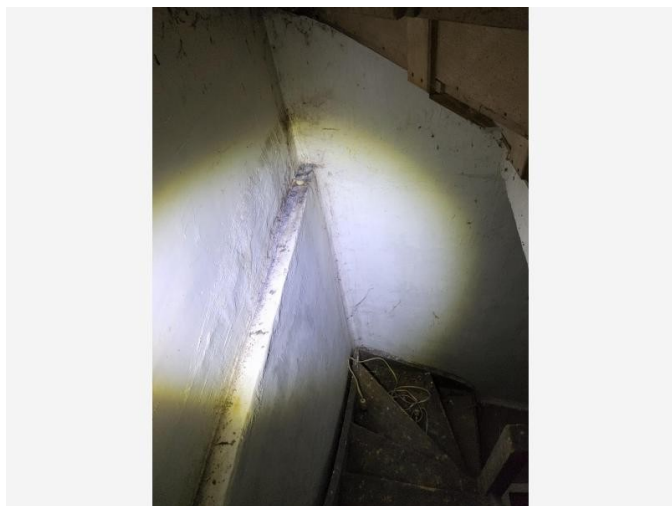
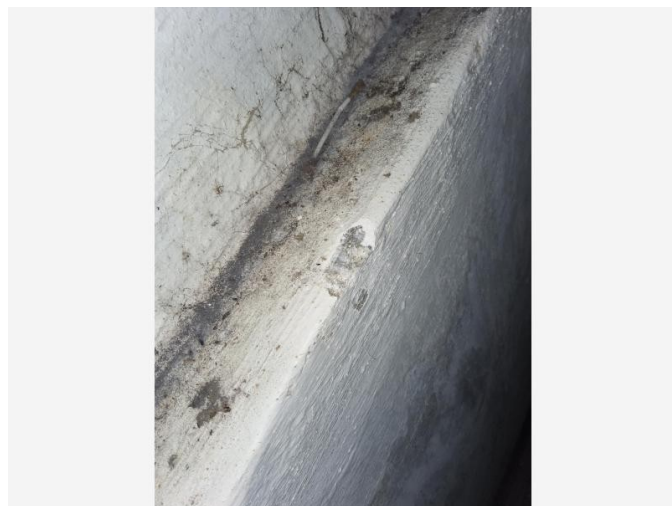
## Fiche 8: Smeerlaag in cement (binnen)

Geen asbest

#	Type	Referentie	Resultaat
8.1	Mengmonster	P485/MM03	Geen asbest

<b>Beschrijving</b>	Smeerlaag in cement (binnen)
<b>Omgeving</b>	Binnen
<b>Primaire drager</b>	Binnenwand
<b>Bindmiddel van materiaal</b>	Cement
<b>Gebondenheid op basis van bindmiddel</b>	Hecht
<b>Hoeveelheid (gewicht - aantal)</b>	<ul style="list-style-type: none"><li>• 100,00 kg - 1 stuk</li></ul>
<b>Totaal gewicht</b>	100,00 kg
<b>Identificatiemethode</b>	Een monstername door de asbestdeskundige met laboanalyse door een asbestlabo.
<b>Destructieve handeling voor identificatie</b>	Nee
<b>Opmerking</b>	De hoeveelheid is een zo nauwkeurig mogelijke opmeting, waar evenwel kleine afwijkingen op mogelijk zijn.

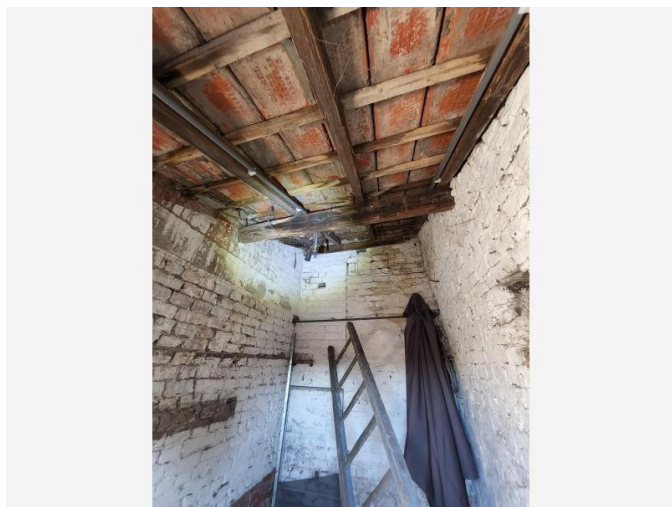
## Fiche 9: Geen onderdak aanwezig

Beschrijving	Notitie	Terug te vinden op plannen
Fiche 9: Geen onderdak aanwezig	Geen verdachte onderdakplaten aanwezig.	Plan 1.3: 1ste verdiep Plan 1.4: Dak
Fiche 10: Liftinfrastructuur (niet aanwezig)	Er is geen liftinfrastructuur aanwezig op de inspectielocatie.	-
Fiche 11: Leidingisolatie (niet aanwezig)	Er is geen waarneembare asbestverdachte leidingisolatie aanwezig.	-
Fiche 12: Mastiek (niet aanwezig)	Er is geen asbestverdachte mastiek aanwezig.	-
