Asbestinventarisatetest

Huttestraat 32, 1670 Pepingen

Attestnummer : 20240715-000436.000

Uitgegeven op : 15.07.2024

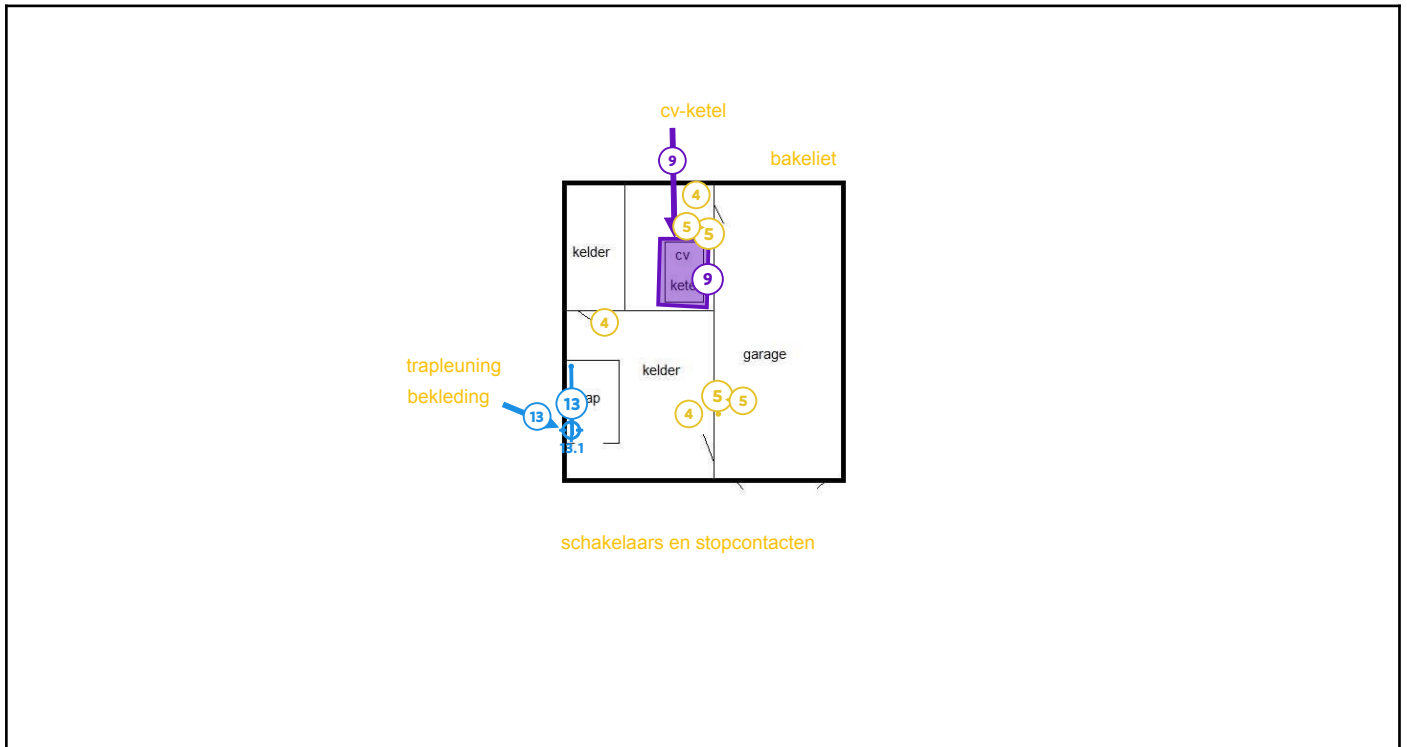
Plan 1.1: Schets woning -1

Beschrijving	Type	Actie
4. bakeliet schakelaars en stopcontacten	Asbestmateriaal	Zorgvuldig beheren
5. bakeliet elektrische instalatie	Asbestmateriaal	Zorgvuldig beheren
9. cv-ketel	Advies	-
13. bekleding trapeuning kelder	Geen asbest	-
13.1 Code: 007	Puntmonster	-

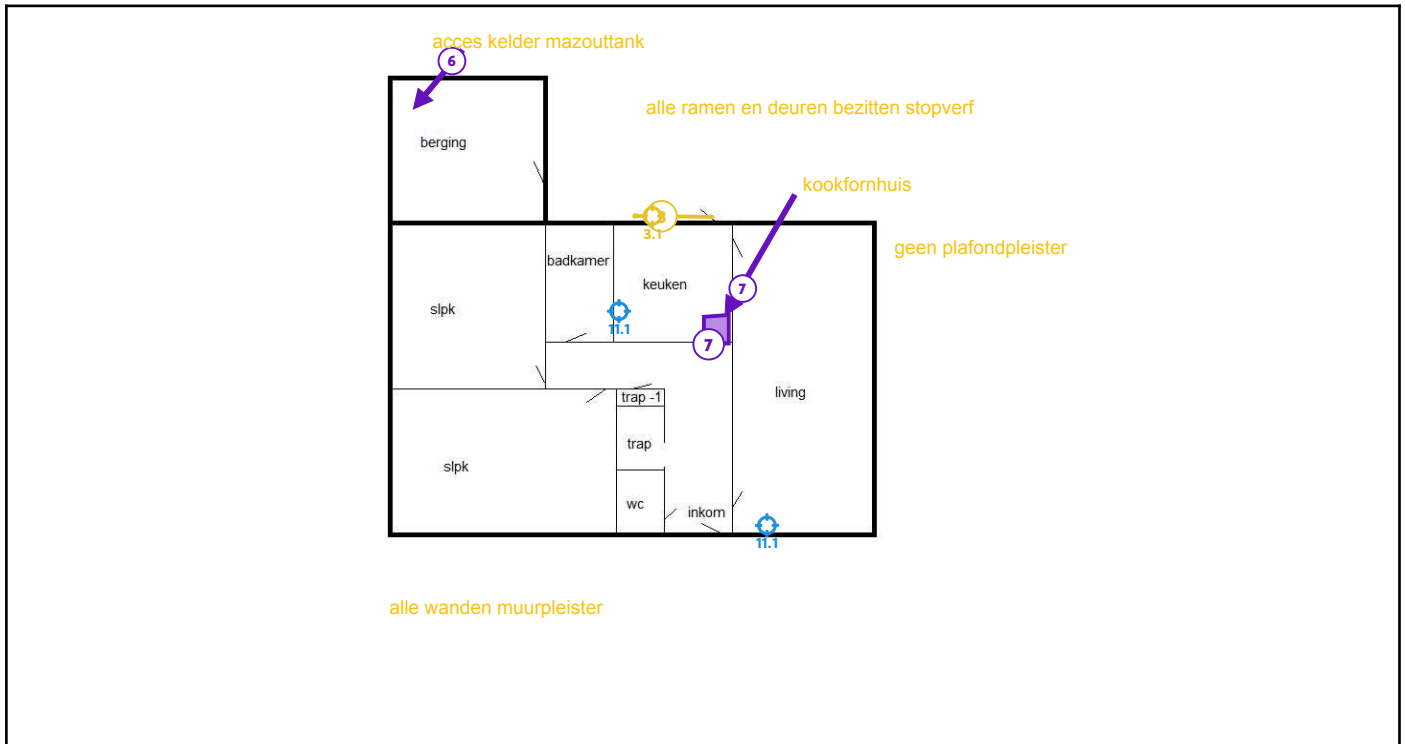
Plan 1.2: Schets woning glv

Beschrijving	Type	Actie
3. stopverf	Asbestmateriaal	Zorgvuldig beheren
3.1 Code: 002	Puntmonster	-
6. mazout kelder	Beperking	-
7. kookfornhuis	Advies	-
8. plafonds	Advies	-
11. muurpleister	Geen asbest	-
11.1 Code: 001	Mengmonster	-

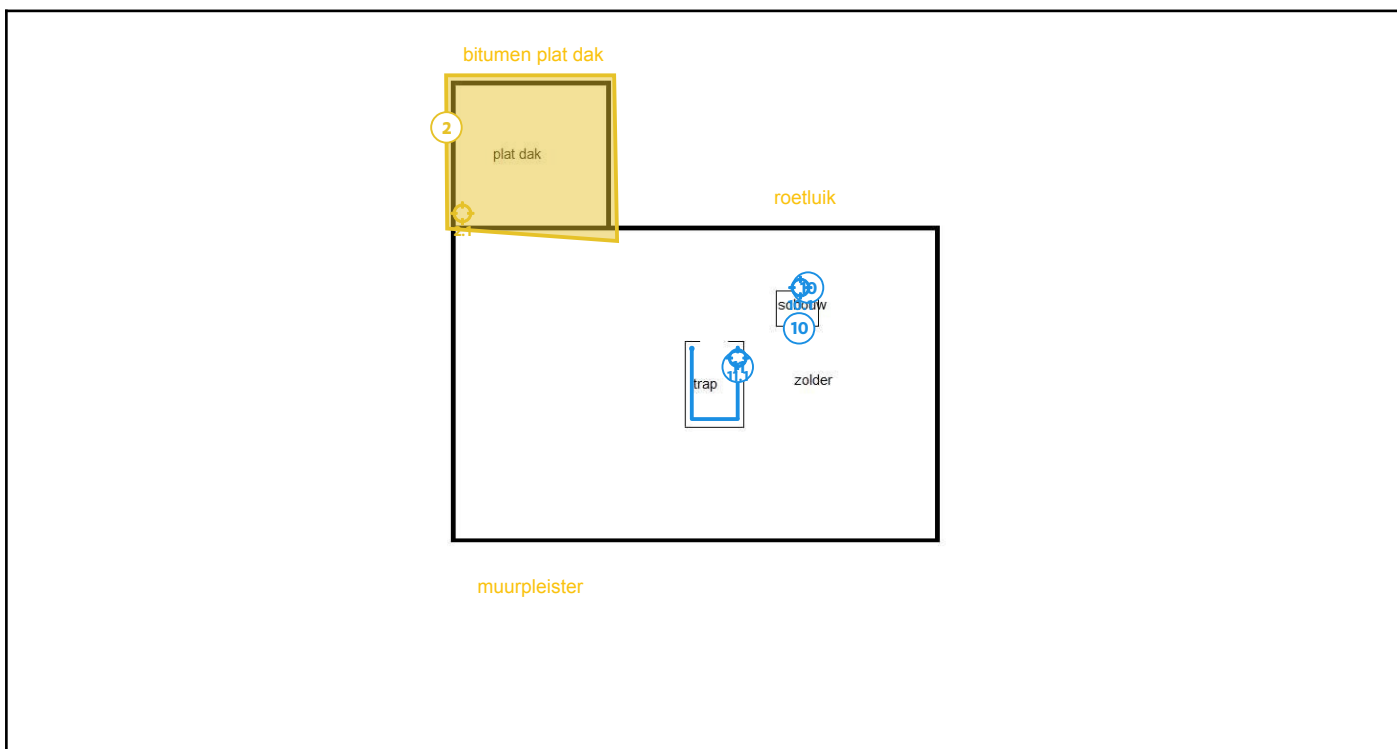
Plan 1.3: Schets woning zolder

Beschrijving	Type	Actie
2. bitumen plat dak	Asbestmateriaal	Zorgvuldig beheren
2.1 Code: 006	Puntmonster	-
10. roetluis	Geen asbest	-
10.1 Code: 003	Puntmonster	-
11. muurpleister	Geen asbest	-
11.1 Code: 001	Mengmonster	-

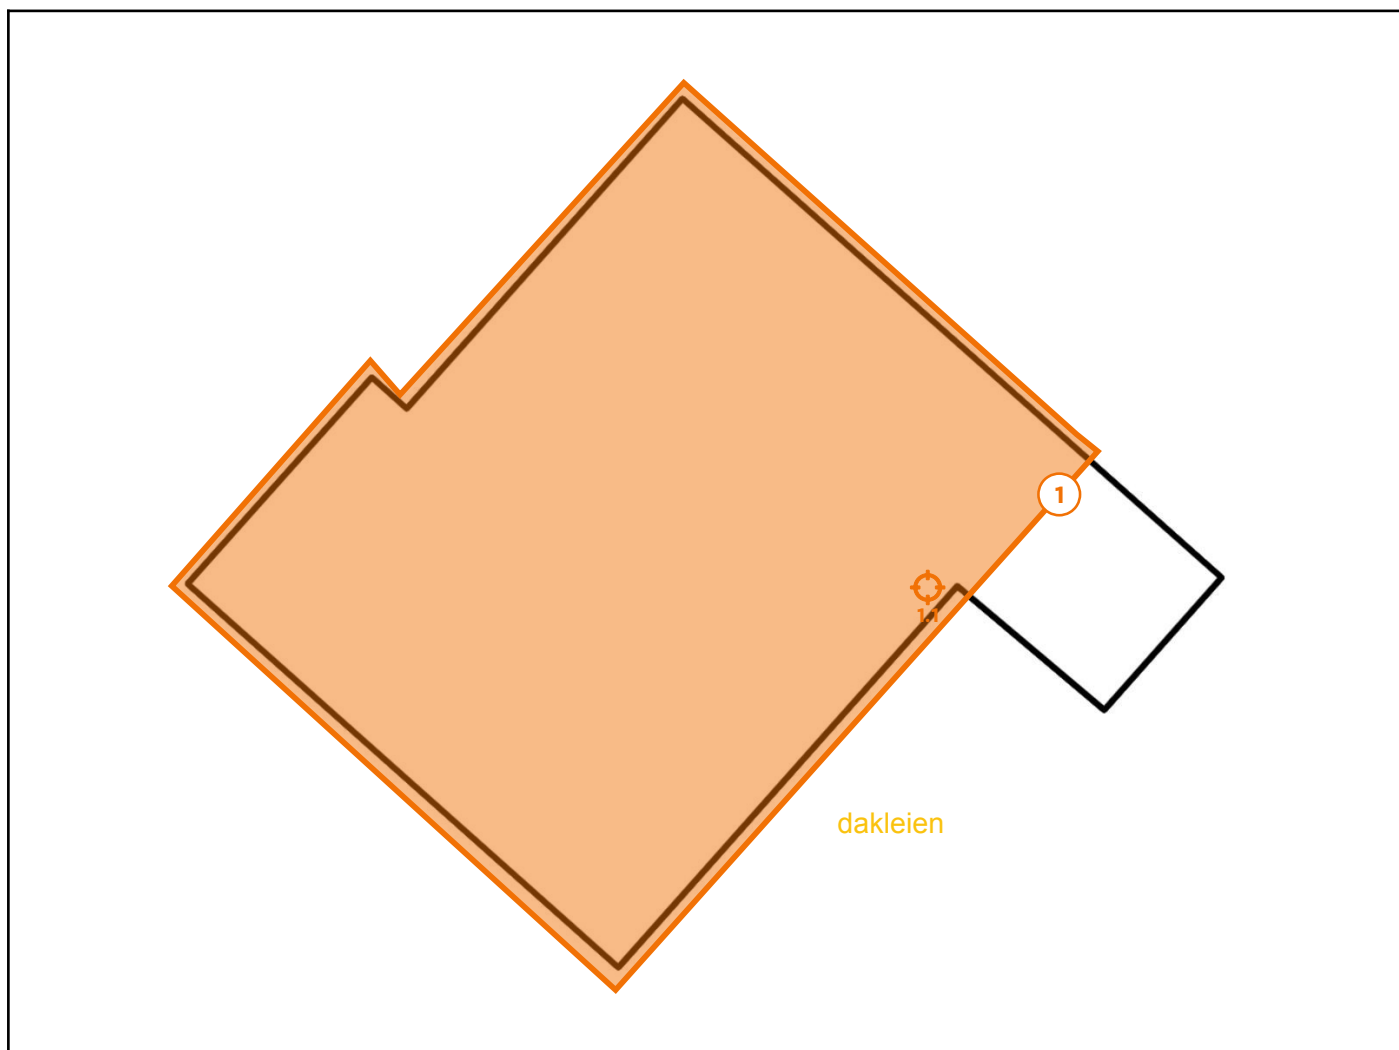
Plan 1.4: Woning plan

Beschrijving	Type	Actie
1. dakleien	Asbestmateriaal	Verwijderen
1.1 Code: 004	Puntmonster	-

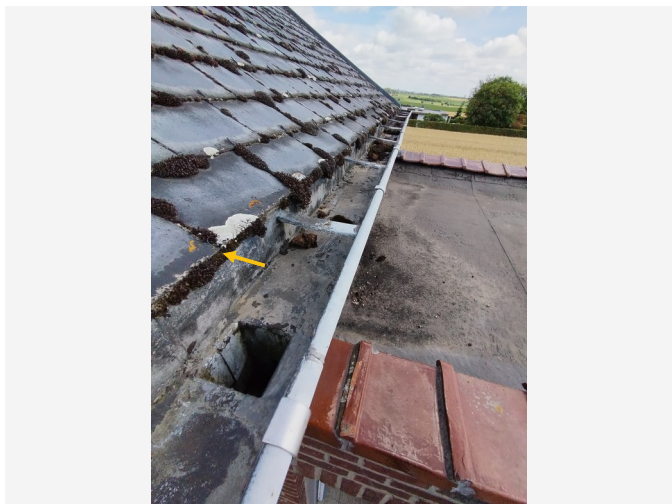
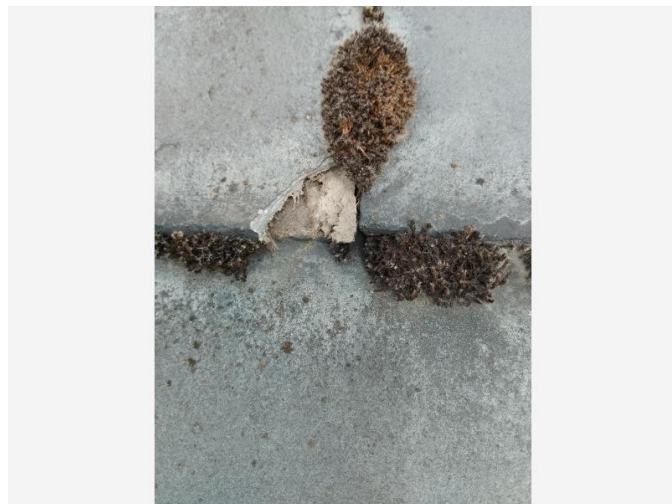
Eindbeoordeling materiaalrisico	Verhoogd materiaalrisico en/of verhoogde kans op vezelvrijgave
---------------------------------	--

Gebondenheid	Categorie 1: hechtgebonden in oorsprong
Asbestsoort (vezeltype)	Alleen chrysotiel
Asbestconcentratie	Laag (< 50%)
Afschermingsgraad van het gehele materiaal	Geheel of deels vrij aan de buitenlucht
Toestand van het materiaal	Matig beschadigd, matig verweerd

#	Type	Referentie	Resultaat
1.1	Puntmonster	004	Chrysotiel

Beschrijving	dakleien
Omgeving	Buiten
Primaire drager	Schuin dak
Asbestmateriaal	Dak- en gevelbekleding - Lei, shingle
Bindmiddel van asbestmateriaal	Cement
Gebondenheid op basis van bindmiddel	Hecht
Hoeveelheid (oppervlakte - aantal)	<ul style="list-style-type: none">• 150,00 m² - 1 stuk
Totale oppervlakte	150,00 m ²
Eenvoudig bereikbaar	Ja
Bevestigingswijze	<ul style="list-style-type: none">• Genageld, geniet
Identificatiemethode	Vaststelling met monstername
Destructieve handeling voor identificatie	Nee
Opmerking	<p>Er werd een staal genomen aan een uitstekend stuk waardoor de waterdichtheid van de dakbedekking niet in het gedrang komt.</p> <p>De vermelde oppervlaktes, diktes en volumes betreffen een bereedeneerde schatting. Er worden geen rechten verleend aan deze oppervlaktes/diktes/volumes.</p>

Verwijderen

- Zorg voor een veilig beheer. Vermijd het beschadigen van het asbestmateriaal. Controleer de toestand jaarlijks op wijzigingen.

- Eenvoudige handelingen: mag via doe-het-zelf of door werknemer(s) met opleidingsattest eenvoudige handelingen
Dragen van de nodige beschermingsmiddelen (mondmasker ffp3, handschoenen, tyvec). Indien mogelijk de ondervloer afdekken, leien voorzichtig verwijderen, extra fixeren, niet breken, niet gooien, onmiddellijk verpakken of voorzichtig in container met asbestbag plaatsen. Indien leien in slechte staat zijn en kans bestaat op breken: Eenvoudige handeling opgeleid personeel, alle werknemer(s) moeten wel beschikken over een opleidingsattest eenvoudige handelingen 8u. Zie ook link Zie <https://ovam.vlaanderen.be/wie-mag-wat-verwijderen>

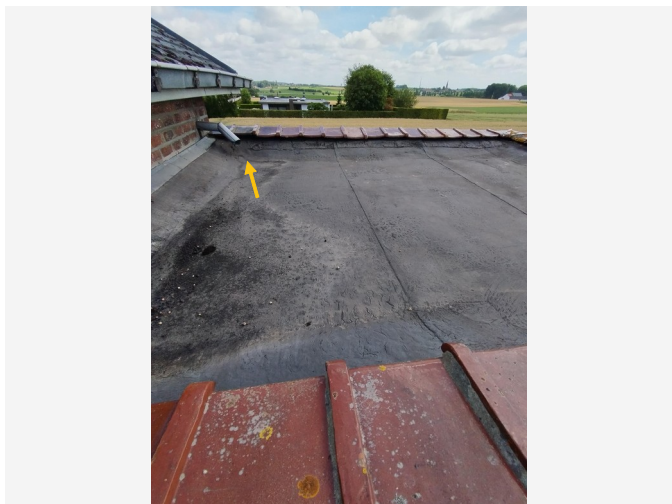
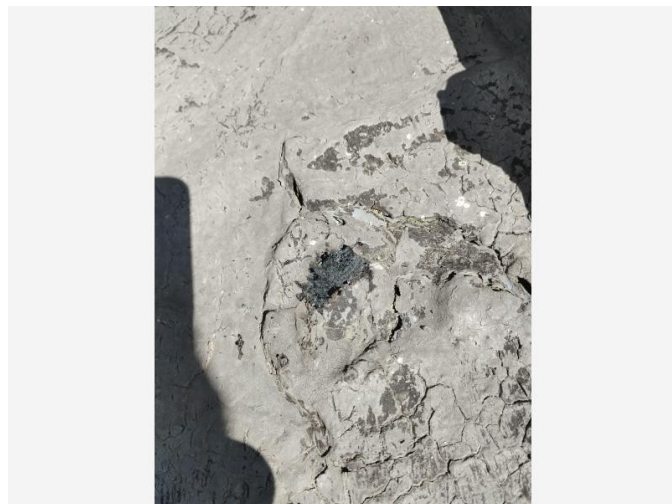
Eindbeoordeling materiaalrisico	Laag materiaalrisico en/of verlaagde kans op vezelvrijgave
---------------------------------	--

Gebondenheid	Categorie 1: hechtgebonden in oorsprong
Asbestsoort (vezeltype)	Alleen chrysotiel
Asbestconcentratie	Laag (< 50%)
Afschermingsgraad van het gehele materiaal	Geheel of deels vrij aan de buitenlucht
Toestand van het materiaal	Licht beschadigd, licht verweerd. Intact materiaal type Pical – asbestboard of categorie III 'gebondenheid'

#	Type	Referentie	Resultaat
2.1	Puntmonster	006	Chrysotiel

Beschrijving	bitumen plat dak
Omgeving	Buiten
Primaire drager	Plat dak
Asbestmateriaal	Dak- en gevelbekleding - Roofing
Bindmiddel van asbestmateriaal	Bitumen (roofing, teer, asfalt)
Gebondenheid op basis van bindmiddel	Hecht
Hoeveelheid (oppervlakte - aantal)	• 9,00 m ² - 1 stuk
Totale oppervlakte	9,00 m ²
Eenvoudig bereikbaar	Ja
Bevestigingswijze	• Verlijmd, ingegoten, versmeerd
Identificatiemethode	Vaststelling met monstername
Destructieve handeling voor identificatie	Nee
Opmerking	Er werd een staal genomen aan een overlappend stuk roofing waardoor de waterdichtheid van de dakbedekking niet in het gedrang komt. Het is niet duidelijk of er asbestverdachte onderlagen aanwezig zijn. Extra controle/staalname aangewezen bij renovatiewerken. De vermelde oppervlaktes, diktes en volumes betreffen een bereedeneerde schatting. Er worden geen rechten verleend aan deze oppervlaktes/diktes/volumes.

Zorgvuldig beheren

- Zorg voor een veilig beheer. Vermijd het beschadigen van het asbestmateriaal. Controleer de toestand jaarlijks op wijzigingen.

- Eenvoudige handelingen: mag via doe-het-zelf of door werknemer(s) met opleidingsattest eenvoudige handelingen

EH doe-het zelf en/of opgeleid aannemer (tenzij de roofing zijn bindingssterkte verloren is)

EH erkend saneerder, verwijdering dient te gebeuren volgens de geldende voorschriften en veiligheidsnormen

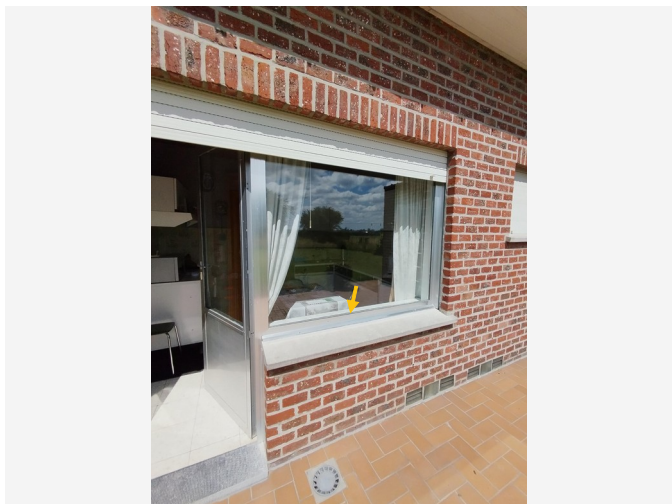
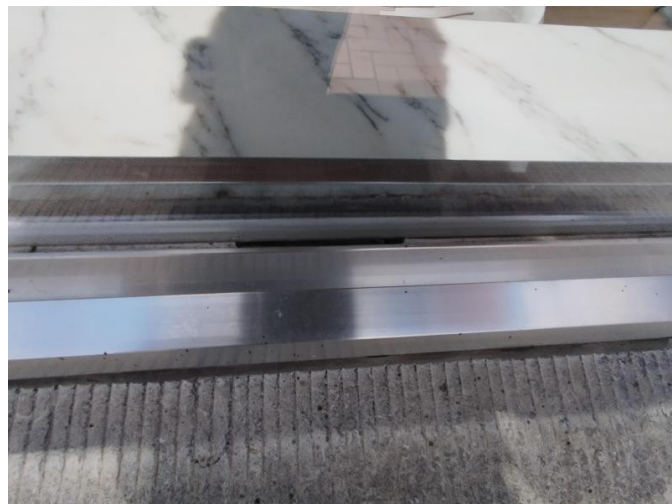
Eindbeoordeling materiaalrisico	Laag materiaalrisico en/of verlaagde kans op vezelvrijgave
---------------------------------	--

Gebondenheid	Categorie 1: hechtgebonden in oorsprong
Asbestsoort (vezeltype)	Alleen chrysotiel
Asbestconcentratie	Laag (< 50%)
Afschermingsgraad van het gehele materiaal	Geheel of deels (ook) vrij aan de binnenlucht
Toestand van het materiaal	Licht beschadigd, licht verweerd. Intact materiaal type Pical – asbestboard of categorie III 'gebondenheid'

#	Type	Referentie	Resultaat
3.1	Puntmonster	002	Chrysotiel

Beschrijving	stopverf
Omgeving	Grenst aan binnen- en buitenlucht
Primaire drager	Wandopening verticaal (raam, deur, ...)
Asbestmateriaal	In-situ afwerkingslagen - Pasta, stopverf, voegsel, stopsel, vulsel, mastiek, katten, ...
Bindmiddel van asbestmateriaal	Kitten, mastiek, pasta
Gebondenheid op basis van bindmiddel	Hecht
Hoeveelheid (gewicht - aantal)	<ul style="list-style-type: none">• 2,00 kg - 1 stuk
Totaal gewicht	2,00 kg
Eenvoudig bereikbaar	Ja
Bevestigingswijze	<ul style="list-style-type: none">• Verlijmd, ingegoten, versmeerd
Identificatiemethode	Vaststelling met monsternamen
Destructieve handeling voor identificatie	Nee
Opmerking	+/- 64 lm. Het gewicht en lm is een berekende schatting. Er worden geen rechten verleend aan deze oppervlaktes. De dikte is een schatting die voorkomt uit de monsterplaatsen en is daarom niet altijd representatief

Zorgvuldig beheren

- Zorg voor een veilig beheer. Vermijd het beschadigen van het asbestmateriaal. Controleer de toestand jaarlijks op wijzigingen.

- Eenvoudige handelingen: enkel door erkend asbestverwijderaar
De toepassing extra fixeren en gebruik van puntafzuiging dmv stofzuiger met absoluut filter. De ramen kunnen eventueel in zijn geheel afgevoerd worden als asbesthoudend afval. Indien aluminium en glas gescheiden afgevoerd worden, mogen er geen stopverf restanten achterblijven. Zie ook link [Zie https://ovam.vlaanderen.be/wie-mag-wat-verwijderen](https://ovam.vlaanderen.be/wie-mag-wat-verwijderen)

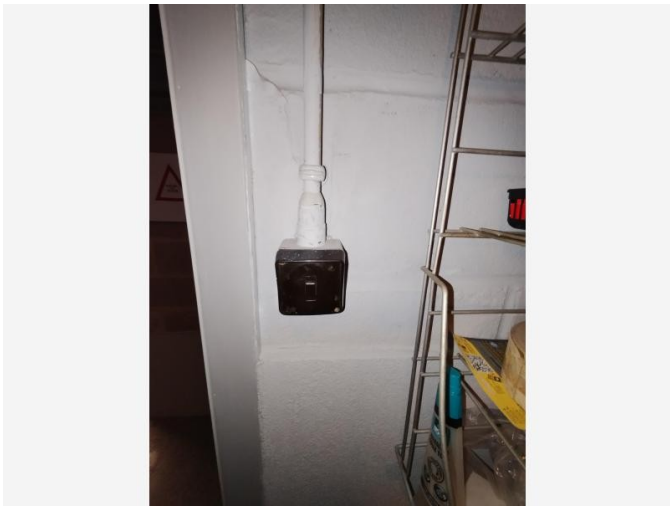
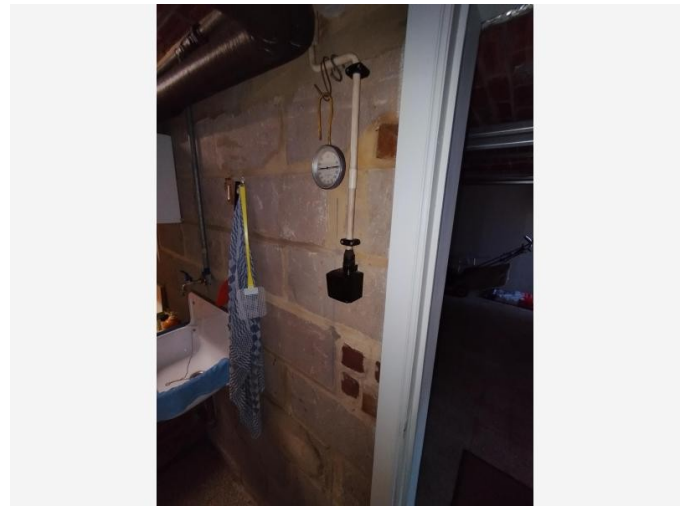
Eindbeoordeling materiaalrisico	Laag materiaalrisico en/of verlaagde kans op vezelvrijgave
---------------------------------	--

Gebondenheid	Categorie 1: hechtgebonden in oorsprong
Asbestsoort (vezeltype)	Crocidoliet aanwezig
Asbestconcentratie	Laag (< 50%)
Afschermingsgraad van het gehele materiaal	Geheel of deels (ook) vrij aan de binnenlucht
Toestand van het materiaal	Onbeschadigd, niet verweerd

Beschrijving	bakeliet schakelaars en stopcontacten
Omgeving	Binnen
Primaire drager	Communicatie en elektrische infrastructuur en uitrusting
Asbestmateriaal	Plaat, paneel, tablet - Type Bakeliet
Bindmiddel van asbestmateriaal	Kunststof of -hars
Gebondenheid op basis van bindmiddel	Hecht
Hoeveelheid (oppervlakte - dikte - aantal)	<ul style="list-style-type: none">• 0,20 m² - 1,00 cm - 1 stuk
Totaal volume	0,002 m ³
Eenvoudig bereikbaar	Ja
Bevestigingswijze	<ul style="list-style-type: none">• Geschroefd
Identificatiemethode	Vaststelling zonder monsternamen
Destructieve handeling voor identificatie	Nee
Opmerking	<p>Schakelaars en stopcontacten verspreid over de kelder/verdieping/garage. (op plan werden enkele toepassingen aangeduid)</p> <p>Het is moeilijk te bepalen of de bakeliettoepassingen in de woning ook effectief asbesthoudend zijn (het kan ook gaan om de asbestvrije variant).</p> <p>Er werd geen monster genomen omw beschadiging aan een elektrisch gerelateerde toepassing, extra controle bij verwijdering van het verdacht materiaal. Vermoedelijk zullen de toepassingen verwijderd worden bij aanpassing van het elektriciteitsnetwerk.</p>

Zorgvuldig beheren

- Zorg voor een veilig beheer. Vermijd het beschadigen van het asbestmateriaal. Controleer de toestand jaarlijks op wijzigingen.
- Voer bijkomende staalname(s) uit.

- Eenvoudige handelingen: mag via doe-het-zelf of door werknemer(s) met opleidingsattest eenvoudige handelingen
Schakelaars, stopcontacten en andere gelijkaardige toepassingen kunnen eenvoudig losgeschroefd worden.

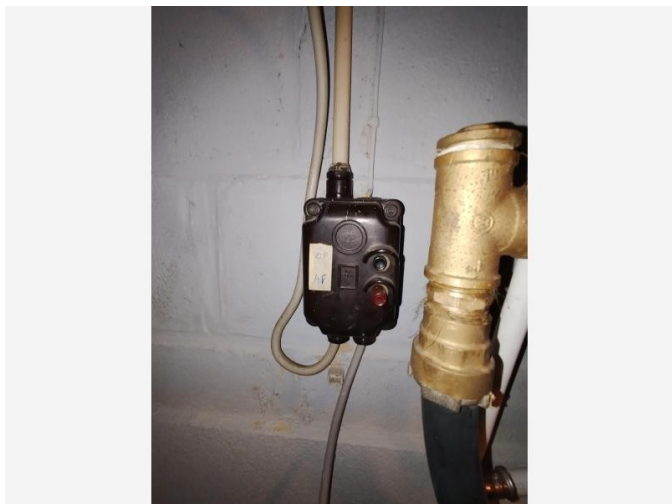
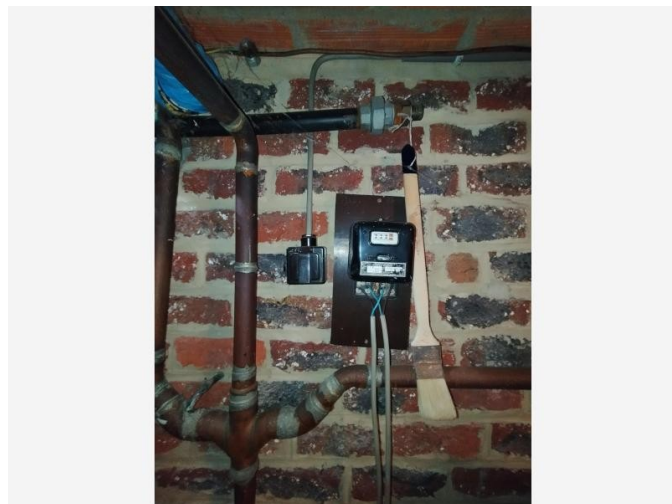
Eindbeoordeling materiaalrisico	Laag materiaalrisico en/of verlaagde kans op vezelvrijgave
---------------------------------	--

Gebondenheid	Categorie 1: hechtgebonden in oorsprong
Asbestsoort (vezeltype)	Crocidoliet aanwezig
Asbestconcentratie	Laag (< 50%)
Afschermingsgraad van het gehele materiaal	Geheel of deels (ook) vrij aan de binnenlucht
Toestand van het materiaal	Onbeschadigd, niet verweerd

Beschrijving	bakeliet elektrische instalatie
Omgeving	Binnen
Primaire drager	Communicatie en elektrische infrastructuur en uitrusting
Asbestmateriaal	Plaat, paneel, tablet - Type Bakeliet
Bindmiddel van asbestmateriaal	Kunststof of -hars
Gebondenheid op basis van bindmiddel	Hecht
Hoeveelheid (oppervlakte - dikte - aantal)	• 0,10 m ² - 1,00 cm - 1 stuk
Totaal volume	0,001 m ³
Eenvoudig bereikbaar	Ja
Bevestigingswijze	• Geschroefd
Identificatiemethode	Vaststelling zonder monsternamen
Destructieve handeling voor identificatie	Nee
Opmerking	<p>Het is moeilijk te bepalen of de bakeliettoepassingen in de woning ook effectief asbesthoudend zijn (het kan ook gaan om de asbestvrije variant).</p> <p>Er werd geen monster genomen o.w.v. beschadiging aan een elektrisch gerelateerde toepassing, extra controle bij verwijdering van het verdacht materiaal. Vermoedelijk zullen de toepassingen verwijderd worden bij aanpassing van het elektriciteitsnetwerk.</p>

Zorgvuldig beheren

- Zorg voor een veilig beheer. Vermijd het beschadigen van het asbestmateriaal. Controleer de toestand jaarlijks op wijzigingen.
- Voer bijkomende staalname(s) uit.

- Eenvoudige handelingen: mag via doe-het-zelf of door werknemer(s) met opleidingsattest eenvoudige handelingen
Afgesloten of verzegelde kast --> EH opgeleid techniek personeel 8u basisopleiding asbest. Zie ook link Zie <https://ovam.vlaanderen.be/wie-mag-wat-verwijderen>

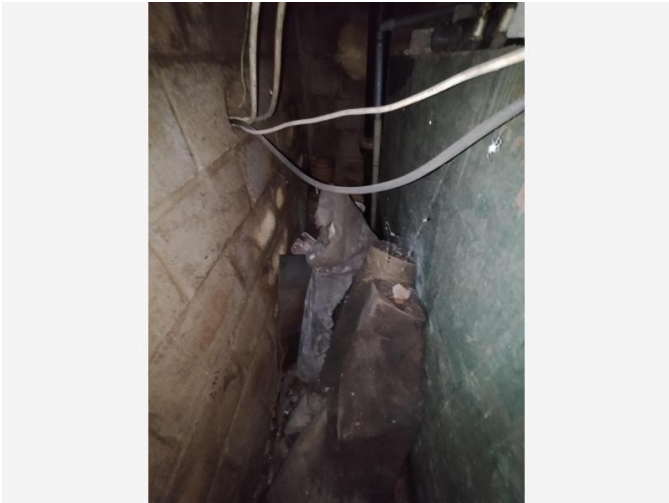
Situeringfoto

Tijdelijke beperking

Reden: Materiaal in opslag

Uitleg van de asbestdeskundige: Middellange termijnbeperking : Materialen/inboedel zijn in grote mate aanwezig. Vloer- en wanddelen konden niet volledig worden geïnspecteerd. Hierdoor zijn misschien verborgen asbestverdachte toepassingen aanwezig. De opdrachtgever blijkt redelijkerwijs niet in staat om het materiaal op korte termijn op te ruimen of te verwijderen. Het materiaal wordt pas verwijderd bij effectieve verhuis/verkoop. Termijn is onbekend.

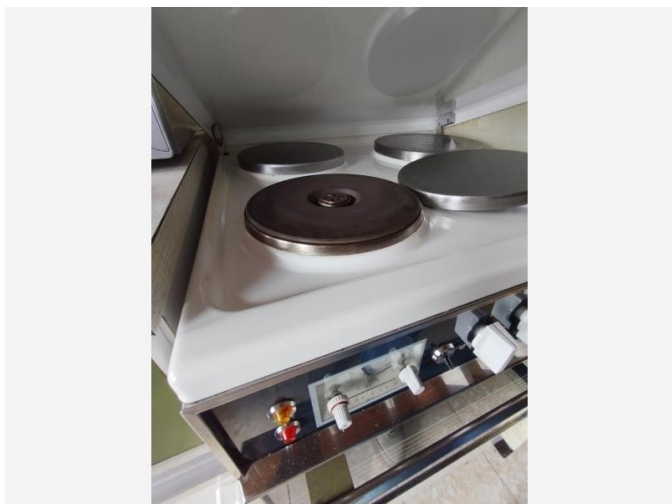
Het is best mogelijk dat onder de metalen kookplaten een asbesthoudende toepassing gebruikt is . (owv brandwerendheid)

Bij defect toestel controle door opgeleid techniker aangewezen.

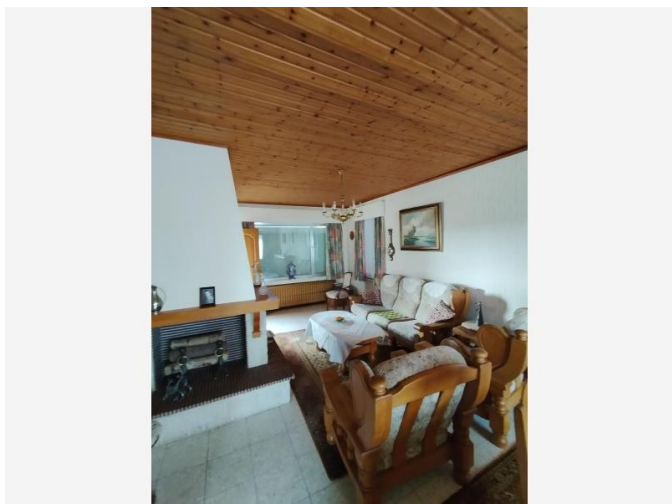
Alle plafonds zijn afgewerkt met valse plafonds in plaatmateriaal. Het is niet duidelijk of er pleisterwerk aanwezig is achter deze valse plafonds, het is aangewezen om bijkomend onderzoek uit te voeren bij werken.

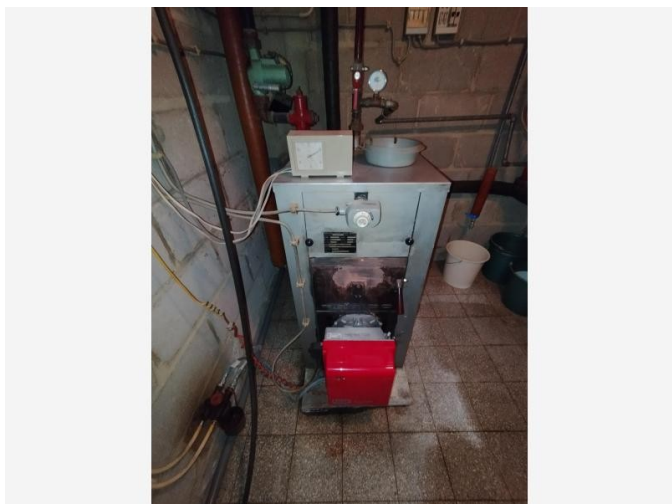
De ketel werd opgezocht in het IAD Online bronnenboek, er zijn geen resultaten gevonden. Laat de ketel controleren door een opgeleid techniker (basis 8u asbest).

Bouwjaar ketel: 1971.
