# Asbestinventarisatetest

Vroembos 21, 1670 Pepingen

Attestnummer : 20240808-000139.000

Uitgegeven op : 08.08.2024

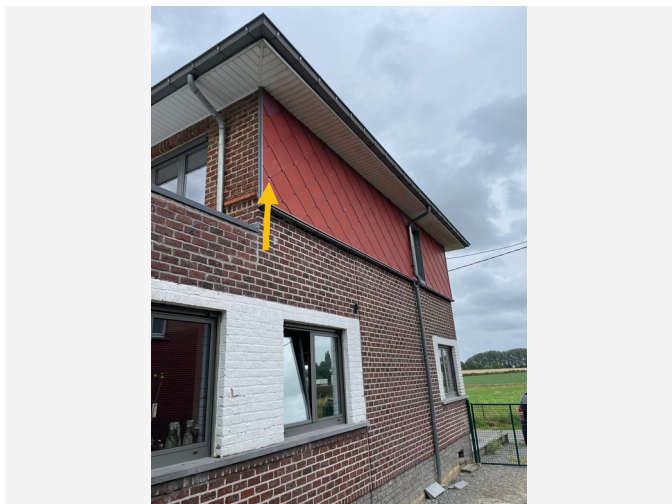
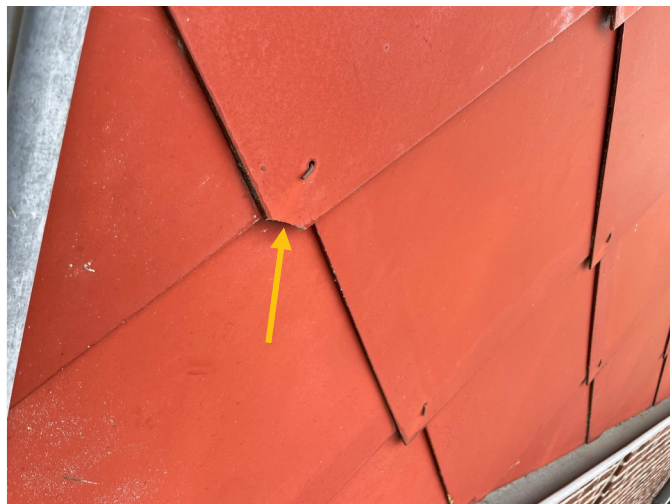
Het asbestmateriaal valt onder de mijlpaal van 2034.

Eindbeoordeling materiaalisico	Laag materiaalisico en/of verlaagde kans op vezelvrijgave
--------------------------------	---

Gebondenheid	Categorie 1: hechtgebonden in oorsprong
Asbestsoort (vezeltype)	Alleen chrysotiel
Asbestconcentratie	Laag (< 50%)
Afschermingsgraad van het gehele materiaal	Geheel of deels vrij aan de buitenlucht
Toestand van het materiaal	Licht beschadigd, licht verweerd. Intact calciumsilicaatmateriaal of categorie III 'gebondenheid'

#	Type	Referentie	Resultaat
1.1	Puntmonster	MM03	Chrysotiel

Beschrijving	Leien tegen buitenwand - VD1
Omgeving	Buiten
Primaire drager	Wand buitenschil
Asbestmateriaal	Dak- en gevelbekleding - Lei, shingle
Bindmiddel van asbestmateriaal	Cement
Gebondenheid op basis van bindmiddel	Hecht
Hoeveelheid (oppervlakte - aantal)	<ul style="list-style-type: none"><li>• 15,00 m<sup>2</sup> - 1 stuk</li></ul>
Totale oppervlakte	15,00 m <sup>2</sup>
Eenvoudig bereikbaar	Ja
Bevestigingswijze	<ul style="list-style-type: none"><li>• Genageld, geniet</li></ul>
Identificatiemethode	Vaststelling met monstername
Destructieve handeling voor identificatie	Nee
Opmerking	Hoeveelheid is een inschatting.

- Zorg voor een veilig beheer. Vermijd het beschadigen van het asbestmateriaal. Controleer de toestand jaarlijks op wijzigingen.
- Zorg voor een veilig beheer en verwijder dit asbestmateriaal wanneer het bij werken eenvoudig bereikbaar wordt. Controleer de toestand jaarlijks op wijzigingen.
- Hemelwater dat afspoelt van asbestcement daken of gevels kan asbestdeeltjes bevatten. Gebruik het enkel voor gesloten circuits (bv. spoelen toiletten). Reinig na het vervangen van het dak of de gevel de dakgoten en regenwaterput of -ton om asbesthoudend sediment of slib te verwijderen

- Eenvoudige handelingen: mag via doe-het-zelf of door werknemer(s) met opleidingsattest eenvoudige handelingen  
Het is aangewezen om het materiaal te laten verwijderen door een aannemer met opleidingsattest eenvoudige handelingen. Gebruik van persoonlijke beschermingsmiddelen + fixatie + dubbel verpakken zijn belangrijk.

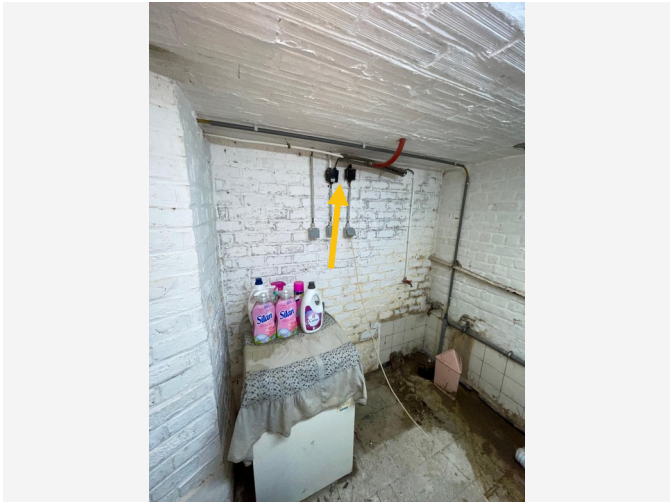
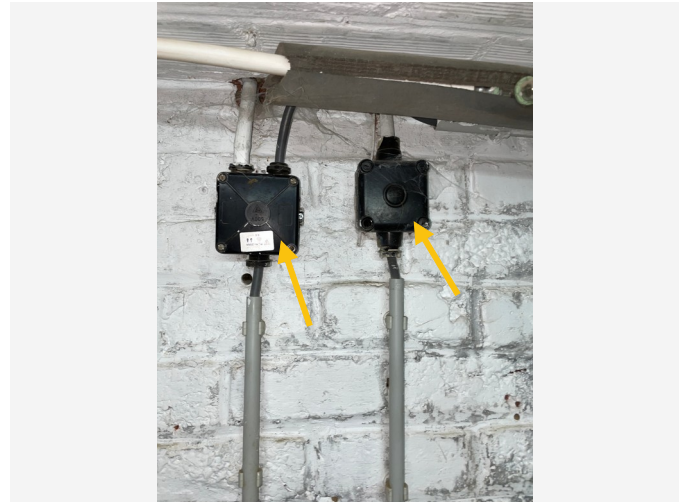
## Fiche 2: Elektrische infrastructuur in kunststof Bakeliet - Kelder - VD -1

Het asbestmateriaal valt onder de mijlpaal van 2040.

Eindbeoordeling materiaalisico	Laag materiaalisico en/of verlaagde kans op vezelvrijgave
--------------------------------	---

Gebondenheid	Categorie 1: hechtgebonden in oorsprong
Asbestsoort (vezeltype)	Crocidoliet aanwezig
Asbestconcentratie	Laag (< 50%)
Afschermingsgraad van het gehele materiaal	Geheel of deels (ook) vrij aan de binnenlucht
Toestand van het materiaal	Onbeschadigd, niet verweerd

Beschrijving	Elektrische infrastructuur in kunststof Bakeliet - Kelder - VD -1
Omgeving	Binnen
Primaire drager	Communicatie en elektrische infrastructuur en uitrusting
Asbestmateriaal	Plaat, paneel, tablet - Type Bakeliet
Bindmiddel van asbestmateriaal	Kunststof of -hars
Gebondenheid op basis van bindmiddel	Hecht
Hoeveelheid (oppervlakte - dikte - aantal)	<ul style="list-style-type: none"><li>• 0,05 m<sup>2</sup> - 2,00 cm - 1 stuk</li></ul>
Totaal volume	0,001 m <sup>3</sup>
Eenvoudig bereikbaar	Ja
Bevestigingswijze	<ul style="list-style-type: none"><li>• Geschroefd</li></ul>
Identificatiemethode	Vaststelling zonder monsternamen
Destructieve handeling voor identificatie	Nee
Opmerking	Hoeveelheid is een inschatting.

- Zorg voor een veilig beheer. Vermijd het beschadigen van het asbestmateriaal. Controleer de toestand jaarlijks op wijzigingen.
- Zorg voor een veilig beheer en verwijder dit asbestmateriaal wanneer het bij werken eenvoudig bereikbaar wordt. Controleer de toestand jaarlijks op wijzigingen.

- Eenvoudige handelingen: mag via doe-het-zelf of door werknemer(s) met opleidingsattest eenvoudige handelingen  
Mag via doe-het-zelf, indien het materiaal intact blijft (niet breken of beschadigen). Gebruik van persoonlijke beschermingsmiddelen + dubbel verpakken + fixatie zijn belangrijk.

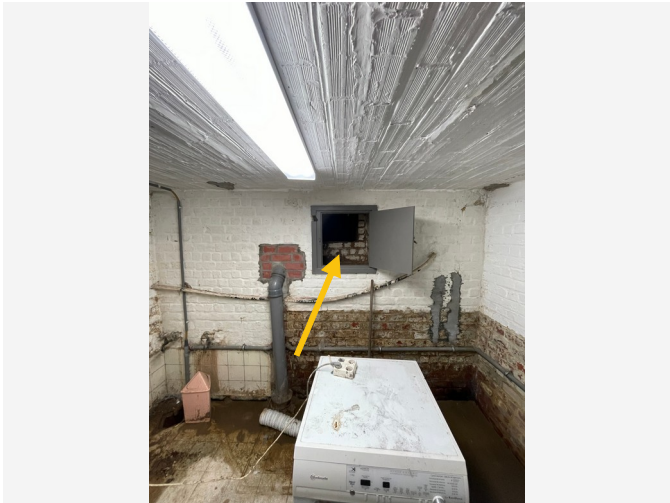
**Reden:** Het onderzoek kan niet uitgevoerd worden binnen de bepalingen van de Welzijnswet

**Uitleg van de asbestdeskundige:** Kruipkelder heeft hoogte kleiner dan 1,5 meter: geen volledige beoordeling en/of monsternamen mogelijk. Vanuit keldergat geen asbestverdachte materialen zichtbaar.

(Asbest)materiaal	Buis, koper, leiding, pijp, doorvoer
Karakterisatie	Asbest (verdacht)
Primaire drager	Infrastructuur hemelwater (opvang en afvoer)

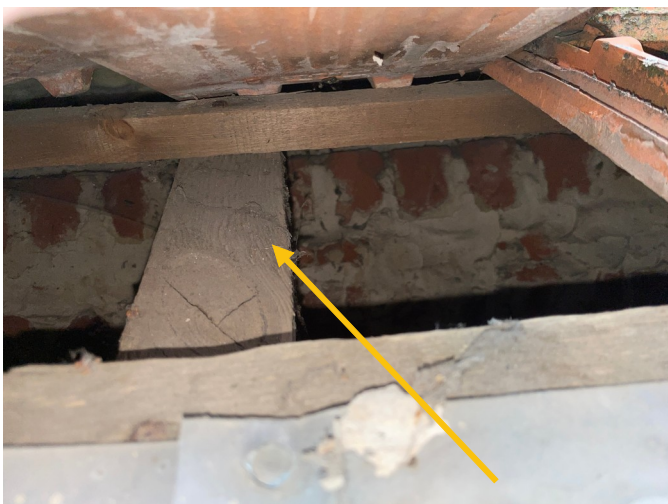
Geen asbestverdacht onderdak aanwezig.

Identificatiemethode	Vaststelling & expertise (niet-asbestverdacht)
Primaire drager	Schuin dak
(Asbest)materiaal	Plaat, paneel, tablet - Type Menuiserite
Bindmiddel	Cement
Gebondenheid bindmiddel	Hecht

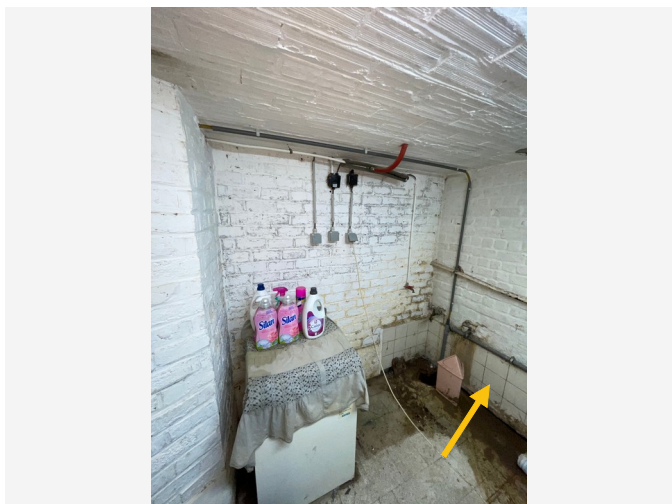
Tegellijm is nergens vast te stellen: geen schade aan tegels in kelder. Geen monsternamen mogelijk. Mogelijks (oudere) asbesthoudende tegellijm aanwezig achter tegels en plinten. Destructief onderzoek is noodzakelijk om achterliggende lagen te analyseren.

Identificatiemethode	Redelijk vermoeden
Primaire drager	Binnenwand
(Asbest)materiaal	In-situ afwerkingslagen - Lijm laag
Bindmiddel	Cement
Gebondenheid bindmiddel	Hecht

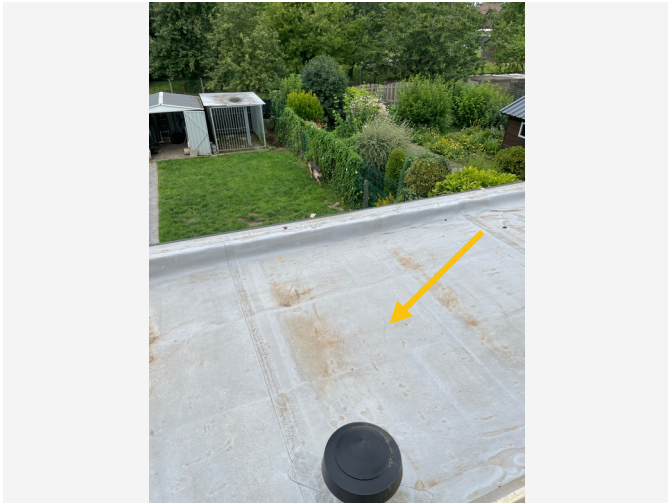
Plat dak achterbouw in 2013 voorzien van Alkorplan kunststof dakbedekking: niet asbestverdacht (zie factuur in bijlage). Mogelijks oudere asbesthoudende roofing aanwezig onder bovenste roofinglaag. Destructief onderzoek is noodzakelijk om onderliggende lagen te analyseren.

Identificatiemethode	Vaststelling & expertise (niet-asbestverdacht)
Primaire drager	Plat dak
(Asbest)materiaal	Dak- en gevelbekleding - Roofing
Bindmiddel	Bitumen (roofing, teer, asfalt)
Gebondenheid bindmiddel	Hecht

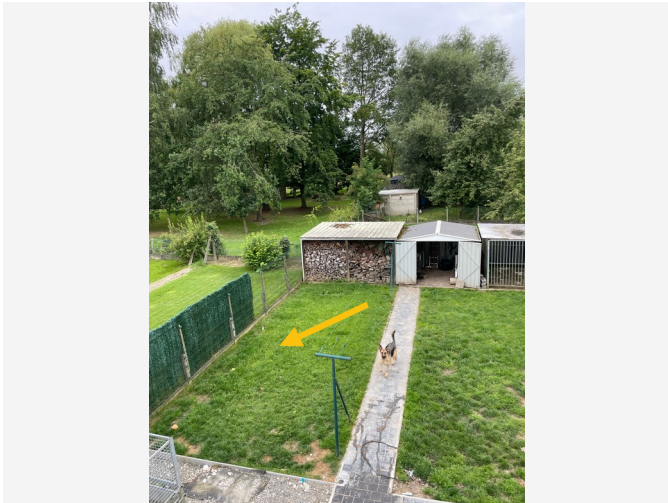
Bijgebouw ter plaatse niet meer vast te stellen: bijgebouw werd verwijderd.

Identificatiemethode	Vaststelling & expertise (niet-asbestverdacht)
Primaire drager	Schuin dak
(Asbest)materiaal	Dak- en gevelbekleding - Golfplaat
Bindmiddel	Cement
Gebondenheid bindmiddel	Hecht

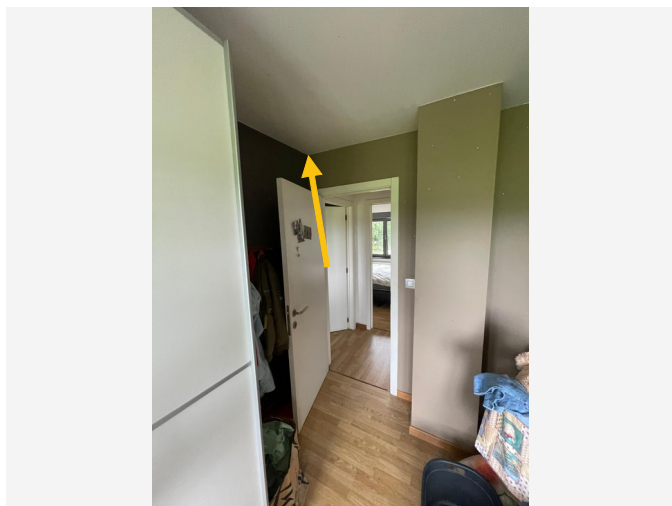
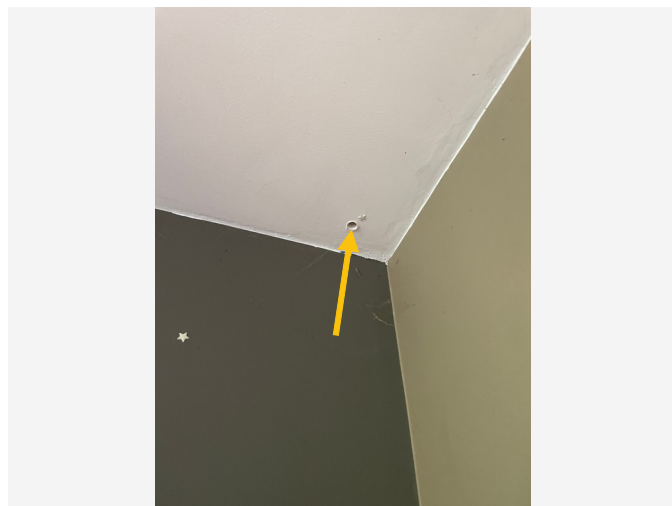
## Fiche 8: Pleisterwerk plafond

Geen asbest

#	Type	Referentie	Resultaat
8.1	Mengmonster	MM02	Geen asbest

<b>Beschrijving</b>	Pleisterwerk plafond
<b>Omgeving</b>	Binnen
<b>Primaire drager</b>	Plafond
<b>Bindmiddel van materiaal</b>	Gips - kalk
<b>Gebondenheid op basis van bindmiddel</b>	Niet-hechtgebonden
<b>Hoeveelheid (oppervlakte - dikte - aantal)</b>	• 125,00 m <sup>2</sup> - 2,00 cm - 1 stuk
<b>Totaal volume</b>	2,50 m <sup>3</sup>
<b>Identificatiemethode</b>	Vaststelling met monsternamen
<b>Destructieve handeling voor identificatie</b>	Nee
<b>Opmerking</b>	Monsters genomen in slaapkamer, badkamer en trappenhal/gang. Geen pleisterwerk in stookruimte. Hoeveelheid is een inschatting.

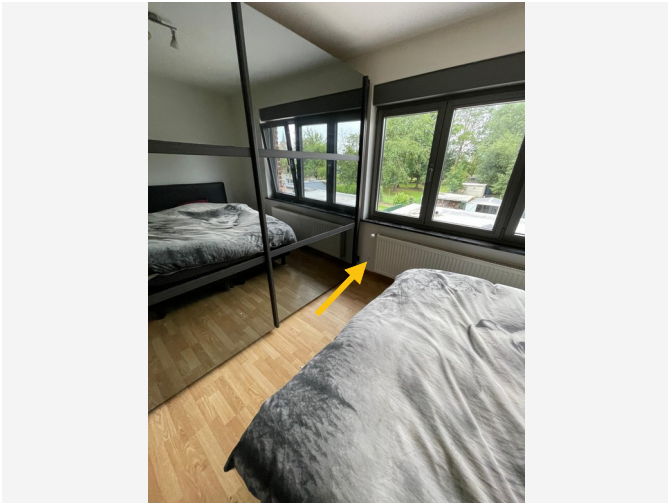
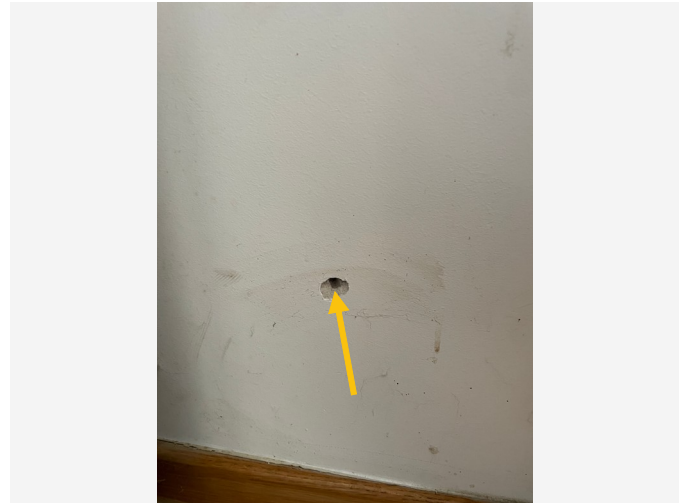
## Fiche 9: Pleisterwerk muren

Geen asbest

#	Type	Referentie	Resultaat
9.1	Mengmonster	MM01	Geen asbest

Beschrijving	Pleisterwerk muren
Omgeving	Binnen
Primaire drager	Binnenwand
Bindmiddel van materiaal	Gips - kalk
Gebondenheid op basis van bindmiddel	Niet-hechtgebonden
Hoeveelheid (oppervlakte - dikte - aantal)	• 150,00 m <sup>2</sup> - 2,00 cm - 1 stuk
Totaal volume	3,00 m <sup>3</sup>
Identificatiemethode	Vaststelling met monsternamen
Destructieve handeling voor identificatie	Nee
Opmerking	Monsters genomen in keuken, trappenhal en slaapkamer. Geen pleisterwerk in stookruimte. Hoeveelheid is een inschatting.
