Asbestinventarisatetest

Geraardsbergsesteenweg 46, 1540 Herne

Attestnummer : **20240611-000289.000**

Uitgegeven op : **11.06.2024**

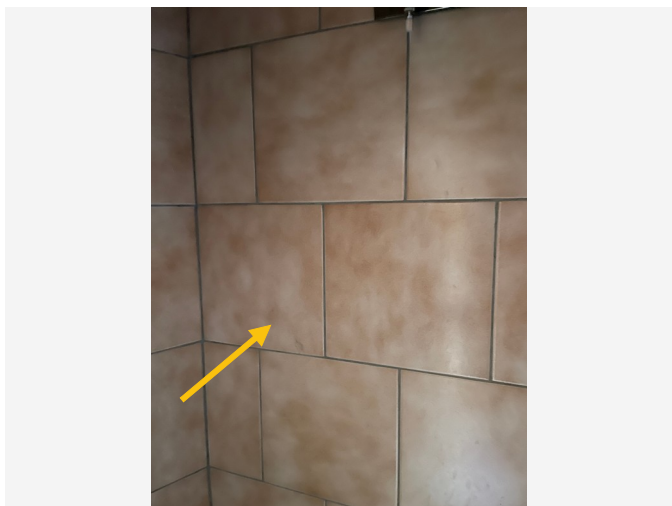
Tegellijm is nergens vast te stellen: geen schade aan tegels. Geen monsternamen mogelijk. Mogelijks (oudere) asbesthoudende tegellijm aanwezig achter tegels in badkamer en WC's. Destructief onderzoek is noodzakelijk om achterliggende lagen te analyseren.

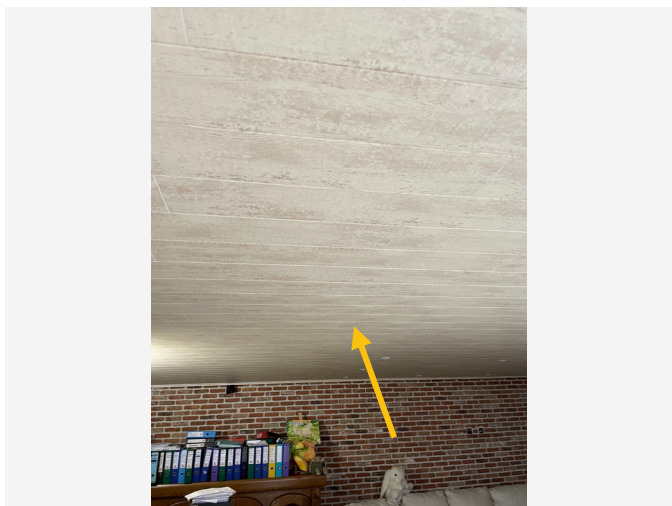
Volledige woning in valse plafonds. Geen monsternamen pleisterwerk plafond mogelijk. Destructief onderzoek is noodzakelijk om achterliggende lagen te inspecteren.

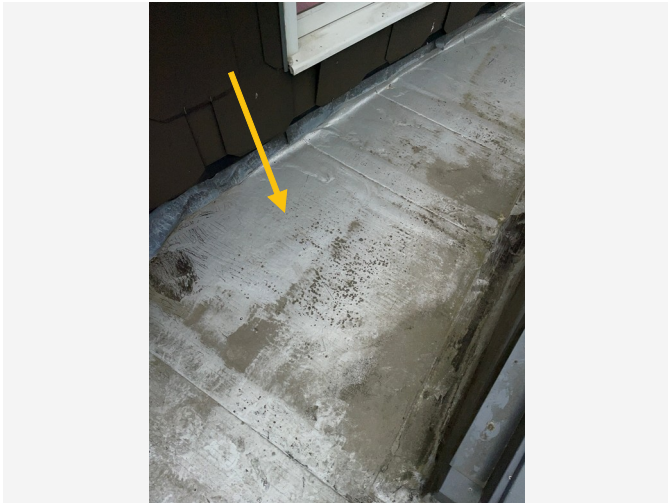
Bovenste laag roofing is niet asbestverdacht (glasvezel). Mogelijks oudere asbesthoudende roofing aanwezig onder bovenste roofinglaag. Destructief onderzoek is noodzakelijk om onderliggende lagen te analyseren.

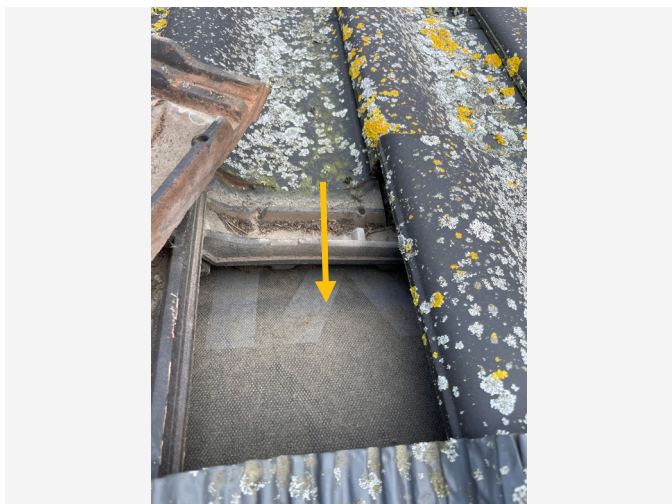
Geen asbestverdacht onderdak aanwezig.

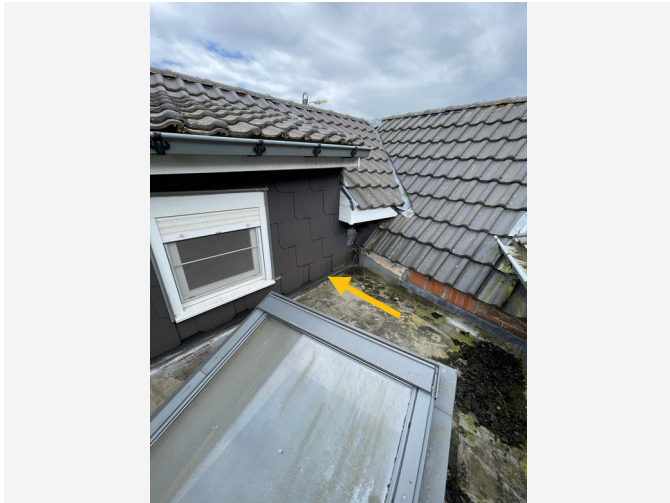
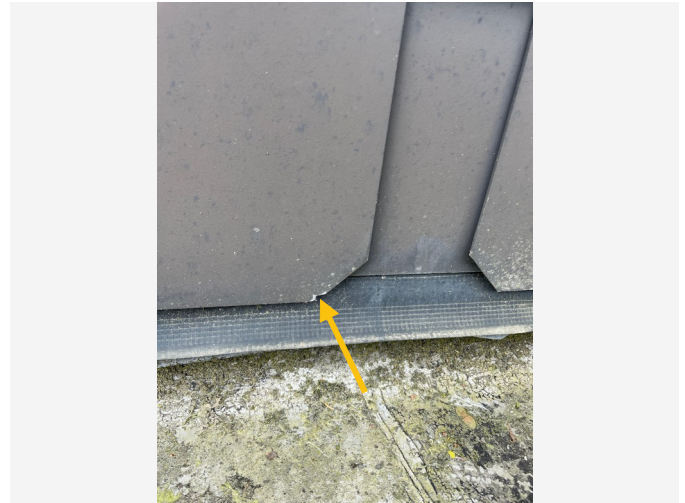
Fiche 5: Leien tegen gevel - VD1

Geen asbest

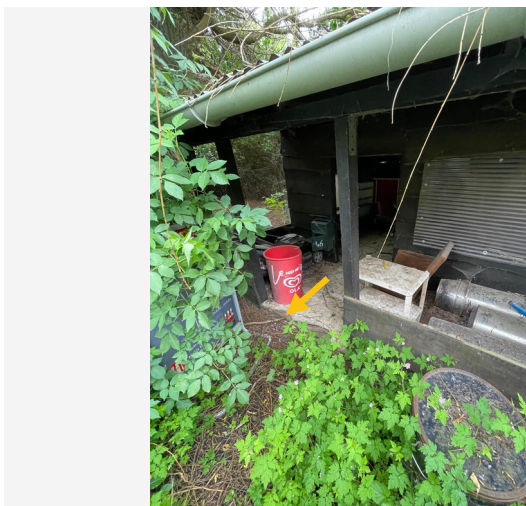
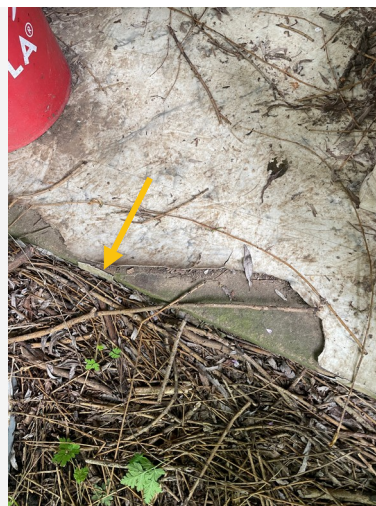
Geen asbest

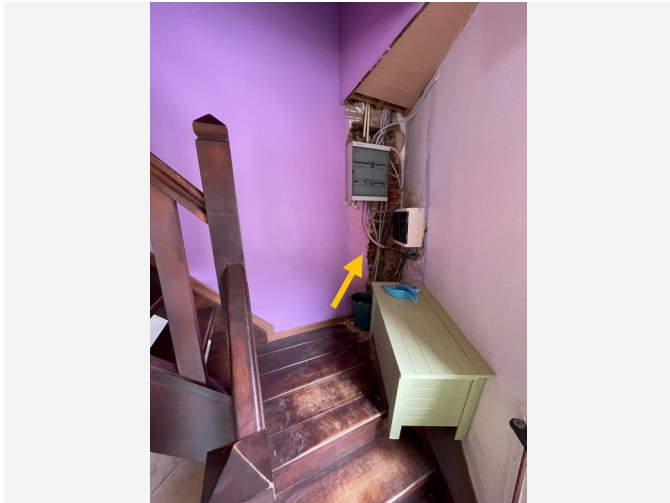
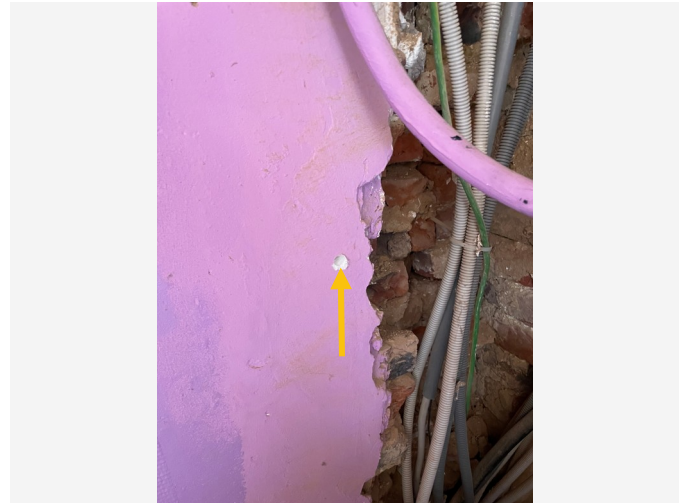
Geen asbest
