# Asbestinventarisatetest

Mechelsestraat 19, 3000 Leuven

Attestnummer : 20230915-000349.000

Uitgegeven op : 15.09.2023

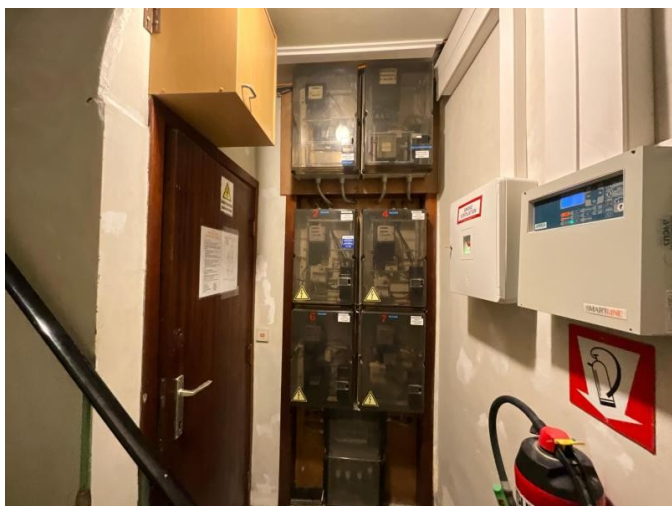
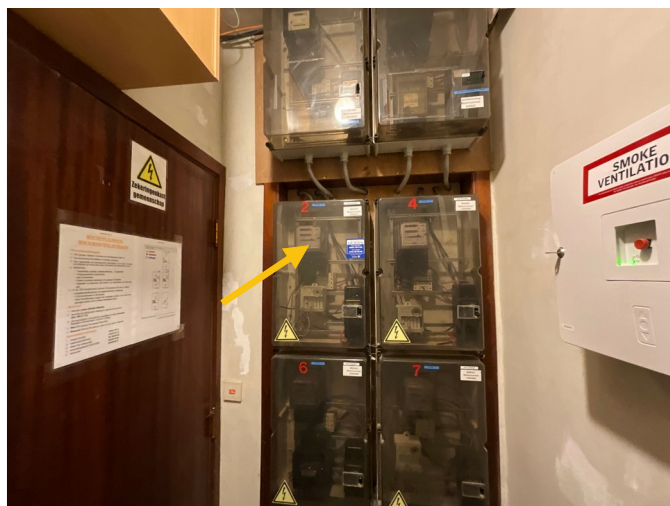
Overzichtsfoto

Detailfoto

Het asbestmateriaal valt onder de mijlpaal van 2040.

Bakeliet toepassingen zijn in sommige gevallen asbesthoudend. Er werd geen staalname uitgevoerd van deze toepassing.

Eindbeoordeling materiaalrisico	Zeer laag materiaalrisico en/of zeer lage kans op vezelvrijgave
---------------------------------	---

Gebondenheid	Categorie 1: hechtgebonden in oorsprong
Asbestsoort (vezeltype)	Crocidoliet aanwezig
Asbestconcentratie	Laag (< 50%)
Afschermingsgraad van het gehele materiaal	Stootvaste afscherming of omkasting
Toestand van het materiaal	Onbeschadigd, niet verweerd

Beschrijving	Elektriciteitstellers bakeliet
Omgeving	Binnen
Primaire drager	Communicatie en elektrische infrastructuur en uitrusting
Asbestmateriaal	Plaat, paneel, tablet - Type Bakeliet
Bindmiddel van asbestmateriaal	Kunststof of -hars
Gebondenheid op basis van bindmiddel	Hecht

- Zorg voor een veilig beheer. Vermijd het beschadigen van het asbestmateriaal. Controleer de toestand jaarlijks op wijzigingen.

- Eenvoudige handelingen: mag via doe-het-zelf of door werknemer(s) met opleidingsattest eenvoudige handelingen  
Mag via doe-het-zelf: betreft hecht gebonden asbest dewelke in een goede staat is.

Zonder breken verwijderen. Zorg voor voldoende beschermmiddelen en zorg dat er niemand in de nabije omgeving is tijdens de verwijdering.

Hou rekening met de regelgeving omtrent de verwijdering van tellers en meters bij de bevoegde instanties.

Bij renovatie, of vernieuwing elektriciteit advies: verwijderen van de mogelijk asbesthoudende toepassing.

Algemeen advies: Zorg dat de toepassing in een goede staat blijft verkeren.

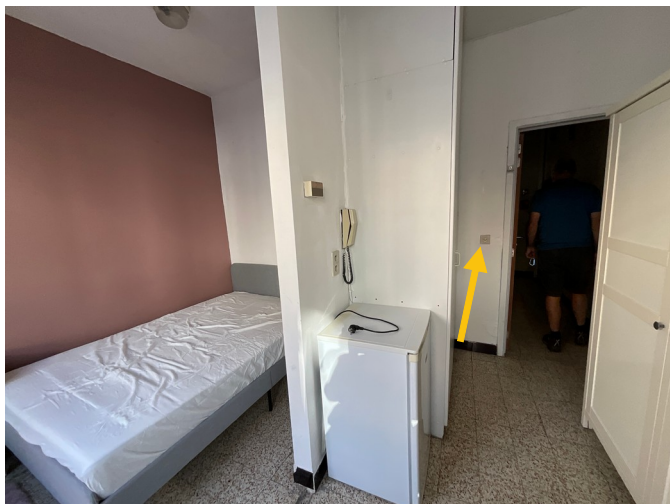
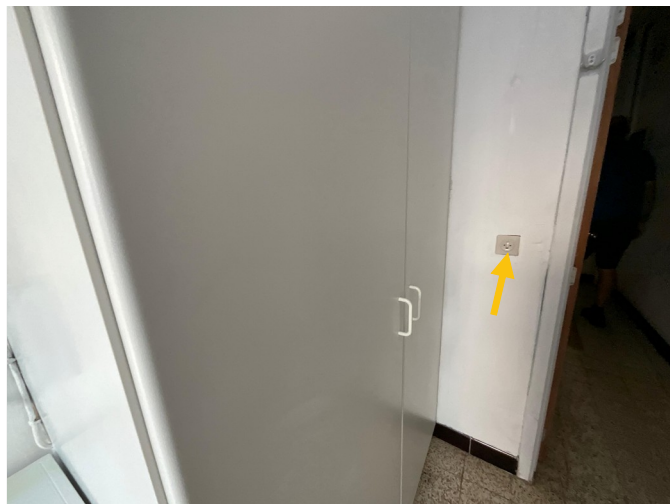
Het asbestmateriaal valt onder de mijlpaal van 2040.

Bakeliet toepassingen zijn in sommige gevallen asbesthoudend. Er werd geen staalname uitgevoerd van deze toepassing. Bij renovatie, of vernieuwing elektriciteit advies: verwijderen van de mogelijk asbesthoudende toepassing.

Eindbeoordeling materiaalrisico	Laag materiaalrisico en/of verlaagde kans op vezelvrijgave
---------------------------------	--

Gebondenheid	Categorie 1: hechtgebonden in oorsprong
Asbestsoort (vezeltype)	Crocidoliet aanwezig
Asbestconcentratie	Laag (< 50%)
Afschermingsgraad van het gehele materiaal	Geheel of deels (ook) vrij aan de binnenlucht
Toestand van het materiaal	Onbeschadigd, niet verweerd

Beschrijving	Schakelaars in witte bakeliet
Omgeving	Binnen
Primaire drager	Communicatie en elektrische infrastructuur en uitrusting
Asbestmateriaal	Plaat, paneel, tablet - Type Bakeliet
Bindmiddel van asbestmateriaal	Kunststof of -hars
Gebondenheid op basis van bindmiddel	Hecht

- Zorg voor een veilig beheer. Vermijd het beschadigen van het asbestmateriaal. Controleer de toestand jaarlijks op wijzigingen.

- Eenvoudige handelingen: mag via doe-het-zelf of door werknemer(s) met opleidingsattest eenvoudige handelingen  
Mag via doe-het-zelf: betreft hecht gebonden asbest dewelke in een goede staat is.

Zonder breken verwijderen. Zorg voor voldoende beschermmiddelen en zorg dat er niemand in de nabije omgeving is tijdens de verwijdering.

Algemeen advies: Zorg dat de toepassing in een goede staat blijft verkeren.

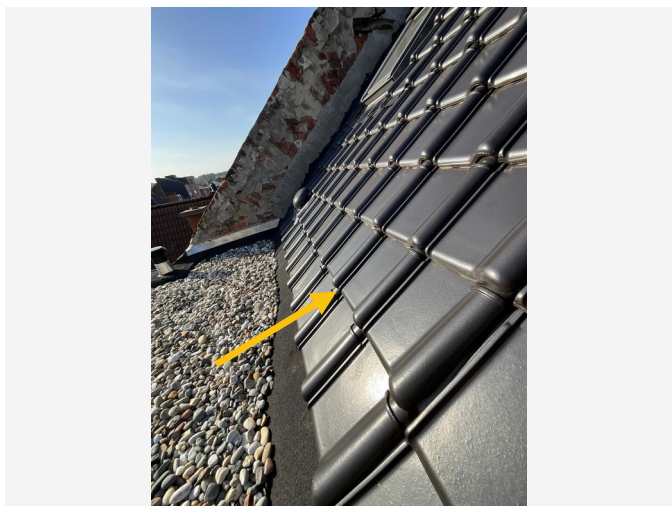
Vrije foto

Het dak werd volledig vernieuwd en geïsoleerd in 2022 (zie facturen in bewijsdocumenten).

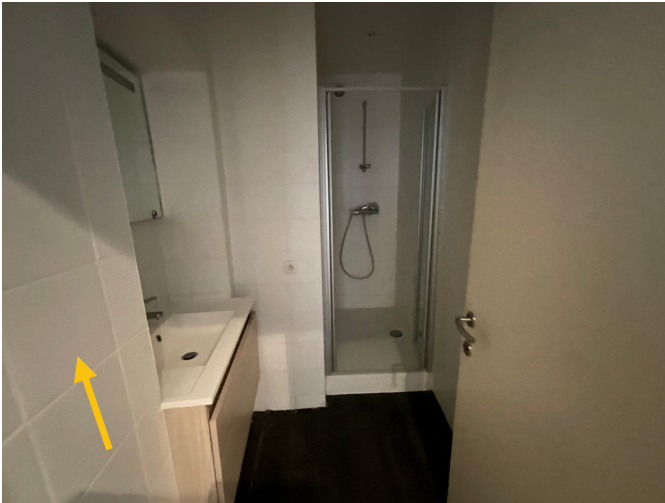
Vrije foto

De faience tegels en lijmlaag zijn niet asbestverdacht.

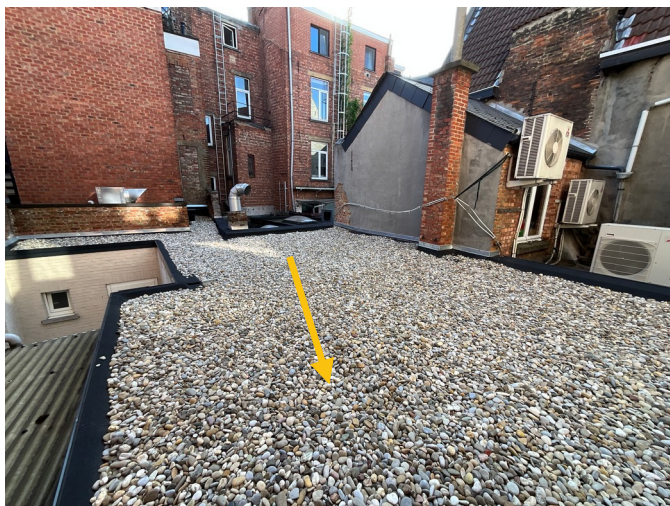
Vrije foto

Platte daken werd vernieuwd en geïsoleerd in 2022 (zie facturen in bewijsdocumenten).

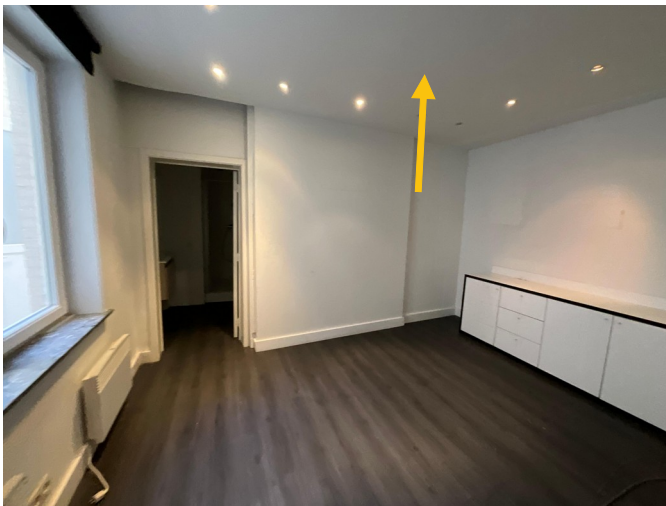
Vrije foto

Het plafond werd afgewerkt met gipsplaten. Er werd geen nader onderzoek gedaan (uitgezonderd bronfiche pleisterwerk) naar mogelijks achterliggende asbestverdachte materialen (bv. pleisterwerk) daar deze buiten de scope van huidig, niet-destructief asbestattest valt.

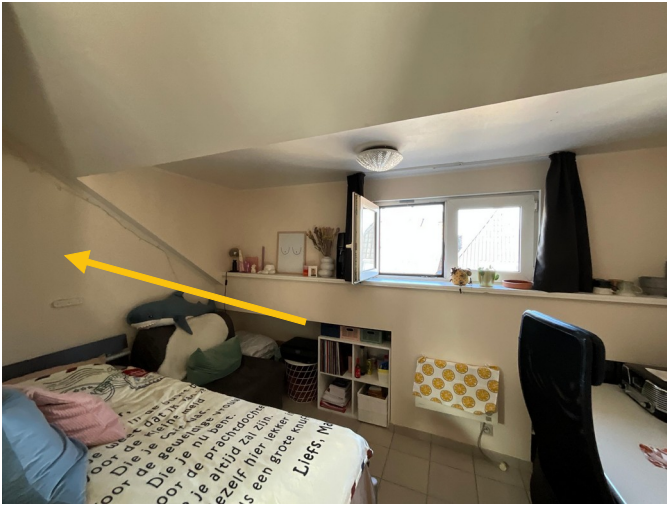
Vrije foto

De muren van de handelsruimte en kamer 04.01 werden voornamelijk afgewerkt met gipsplaten. Er werd in deze unit geen nader onderzoek gedaan (uitgezonderd bronfiche pleisterwerk) naar mogelijks achterliggende asbestverdachte materialen daar deze buiten de scope van huidig, niet-destructief asbestattest valt.

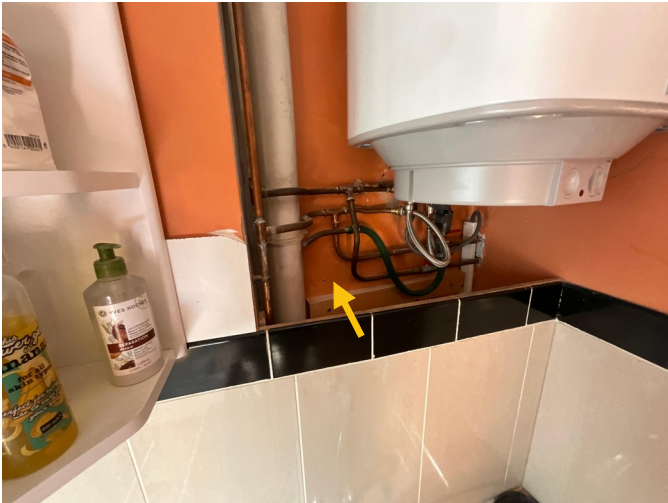
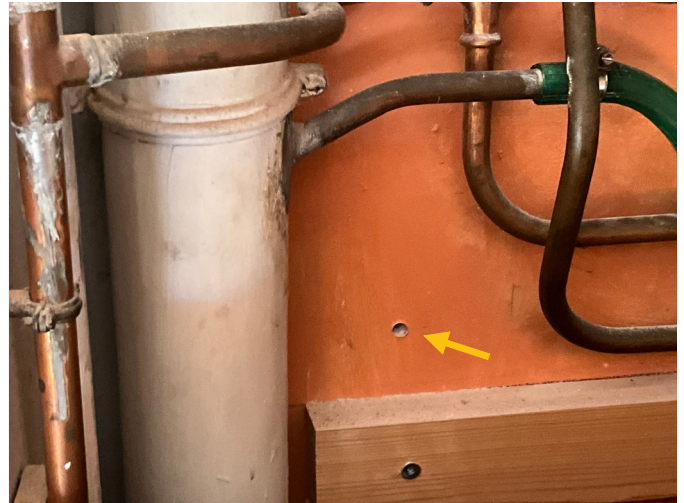
## Fiche 9: Pleister muur

Geen asbest

#	Type	Referentie	Resultaat
9.1	Mengmonster	MM01	Geen asbest

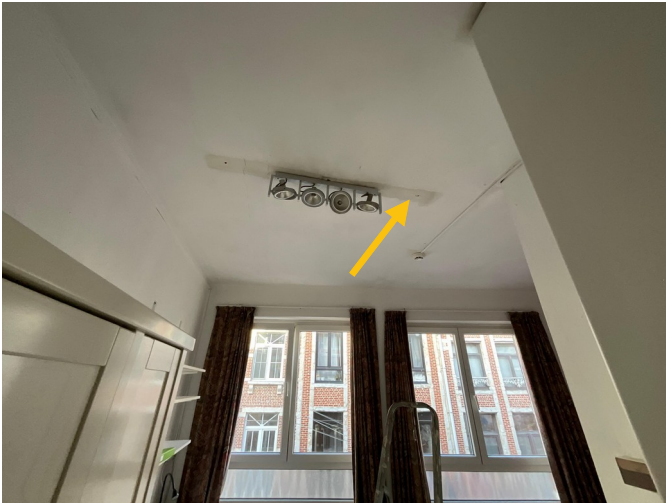
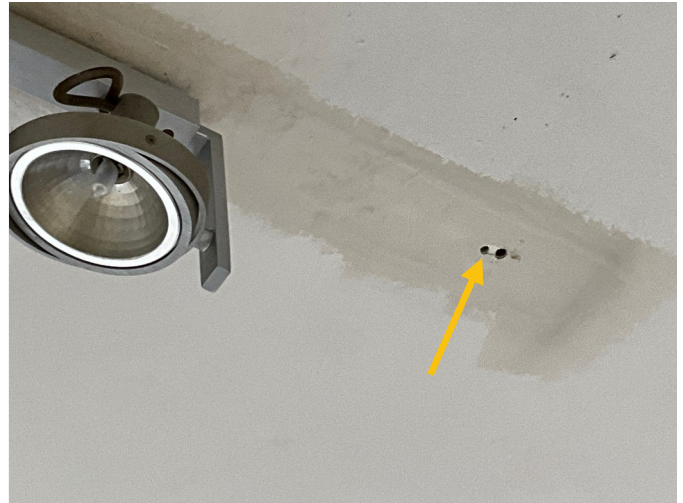
# Fiche 10: pleister plafond

Geen asbest

#	Type	Referentie	Resultaat
10.1	Mengmonster	MM02	Geen asbest
