Asbestinventarisatetest

Vijfde Liniestraat 37, 3110 Rotselaar

Attestnummer : 20240218-000001.000

Niet-asbestveilig

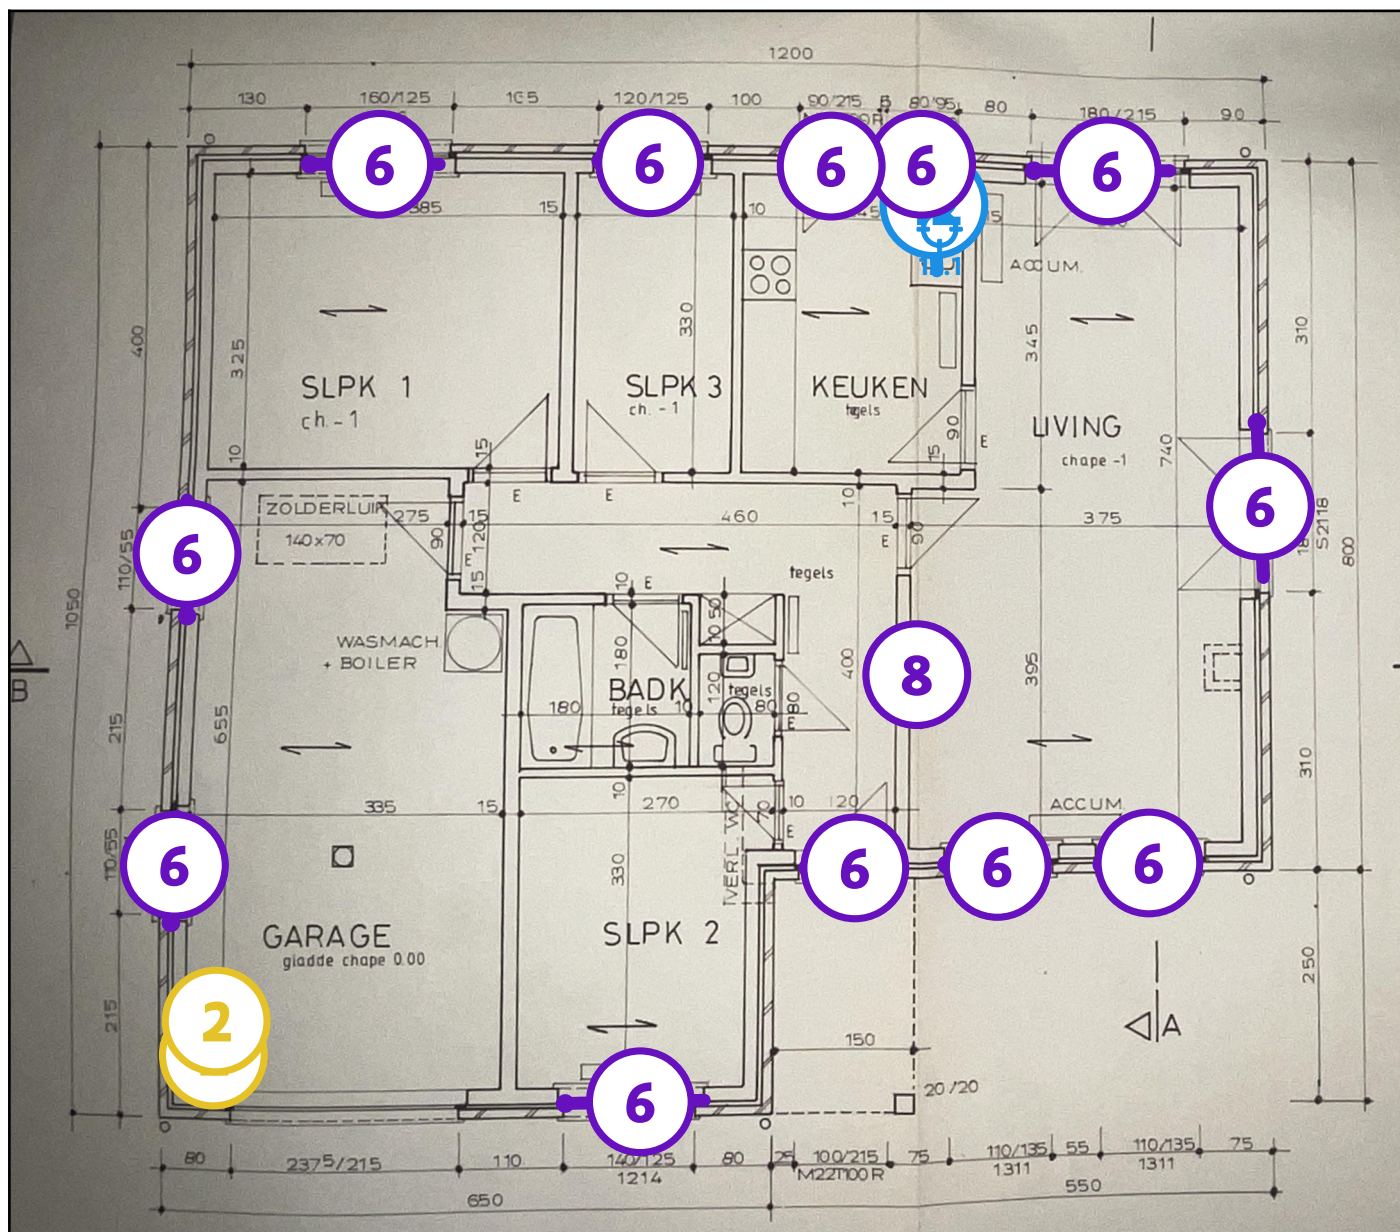
Plan 1.3: Hoofdegebouw Plan V+0

Beschrijving	Type	Actie
2. Bakeliet toepassing (elektriciteitsmeters)	Asbestmateriaal	Zorgvuldig beheren
6. Venstertabletten natuursteen	Advies	-
8. Koord haard	Advies	-
12. Antidreunplaatje spoelbak	Geen asbest	-
12.1 Code: MM04	Puntmonster	-

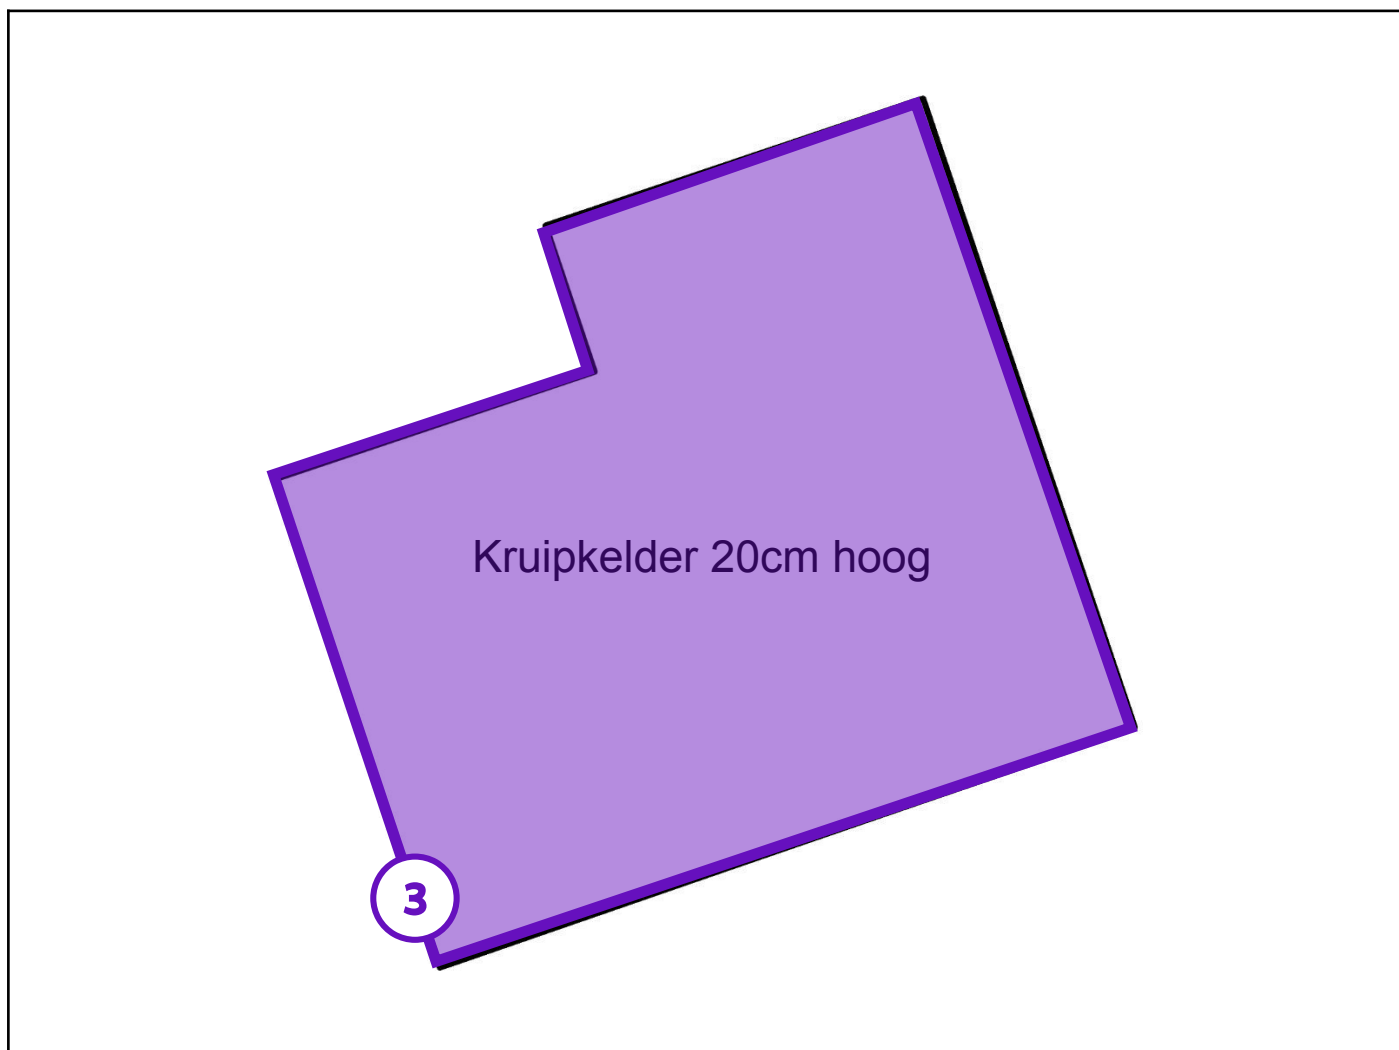
Plan 1.9: Hoofdgebouw plan V-1

Beschrijving	Type	Actie
3. Kruipkelder	Beperking	-

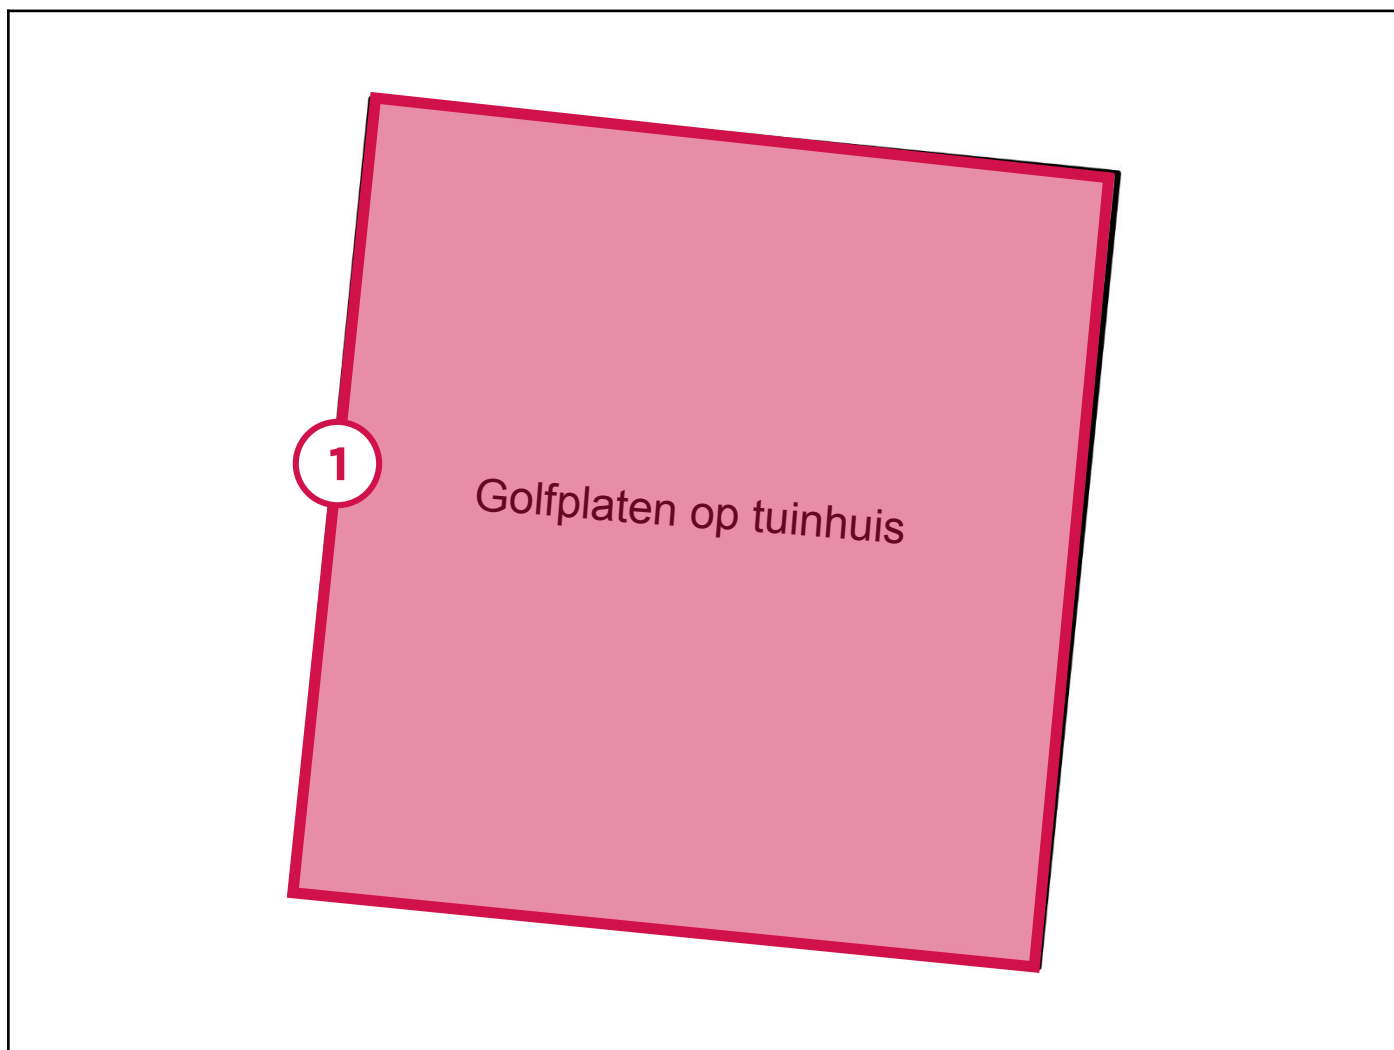
Plan 2.1: Bijgebouw plan (tuinthuis)

Beschrijving	Type	Actie
1. Golfplaten op tuinthuis	Asbestmateriaal	Dringend verwijderen

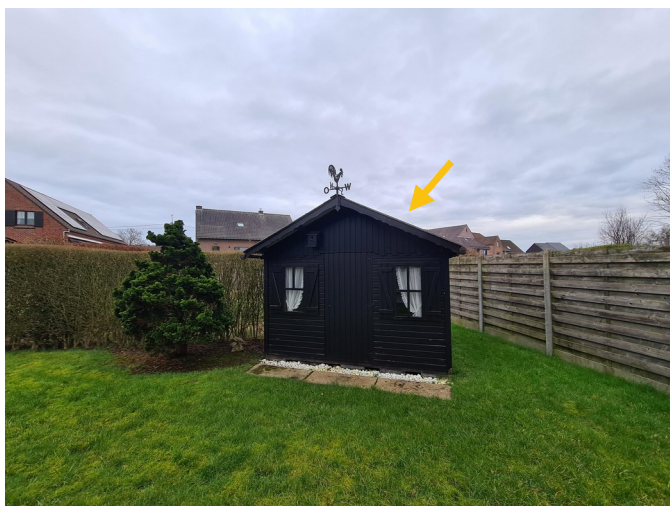
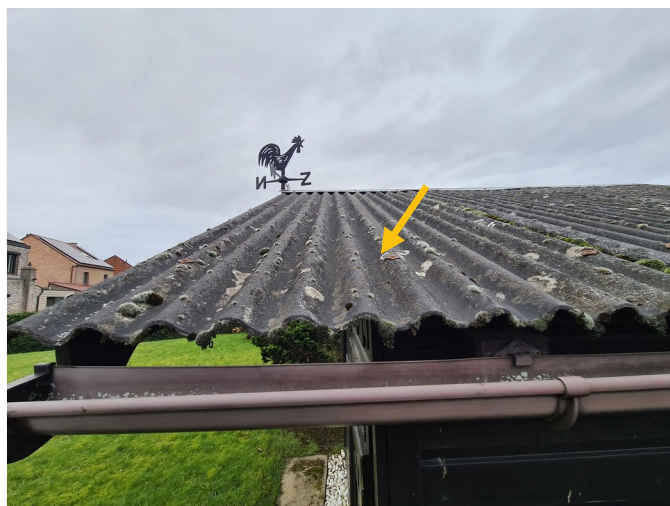
Het asbestmateriaal valt onder de mijlpaal van 2034.

Dringend verwijderen

Eindbeoordeling materiaalrisico	Hoog materiaalrisico en/of hoge kans op vezelvrijgave
---------------------------------	---

Gebondenheid	Categorie 1: hechtgebonden in oorsprong
Asbestsoort (vezeltype)	Crocidoliet aanwezig
Asbestconcentratie	Laag (< 50%)
Afschermingsgraad van het gehele materiaal	Geheel of deels (ook) vrij aan de binnenlucht
Toestand van het materiaal	Matig beschadigd, matig verweerd

Beschrijving	Golfplaten op tuinhuis
Omgeving	Grenst aan binnen- en buitenlucht
Primaire drager	Schuin dak
Asbestmateriaal	Dak- en gevelbekleding - Golfplaat
Bindmiddel van asbestmateriaal	Cement
Gebondenheid op basis van bindmiddel	Hecht
Hoeveelheid (oppervlakte - aantal)	<ul style="list-style-type: none">• 10,00 m² - 1 stuk
Totale oppervlakte	10,00 m ²
Eenvoudig bereikbaar	Ja
Bevestigingswijze	<ul style="list-style-type: none">• Geschroefd
Identificatiemethode	Vaststelling zonder monsternamen

- Verwijder dit asbestmateriaal zo snel mogelijk. Volg de toestand goed op.

- Eenvoudige handelingen: mag via doe-het-zelf of door werknemer(s) met opleidingsattest eenvoudige handelingen
Maak steeds gebruik van persoonlijke beschermingsmiddelen. De golfplaten fixeren, voorzichtig losschroeven en niet breken. De golfplaten dubbel verpakken in doorzichtige folie en afvoeren naar het containerpark.

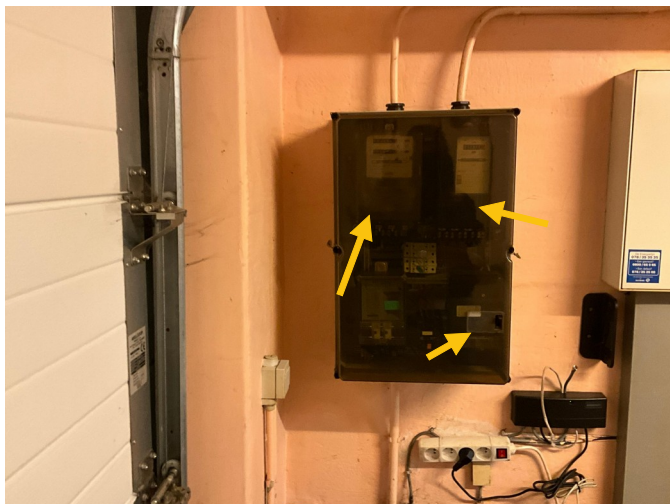
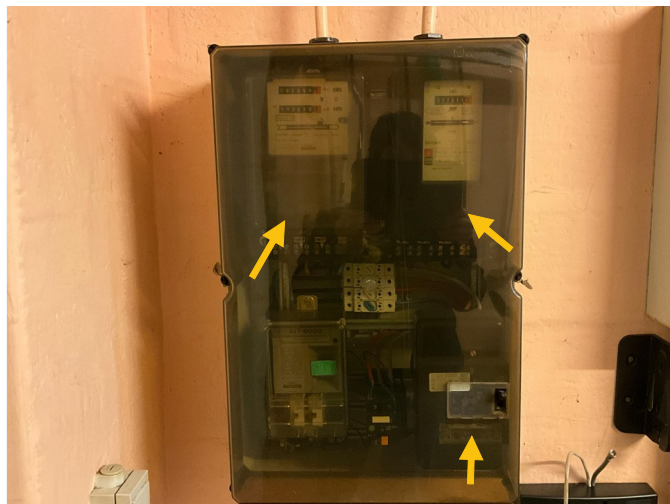
Het asbestmateriaal valt onder de mijlpaal van 2040.

Zorgvuldig beheren

Bakeliet toepassingen zijn in sommige gevallen asbesthoudend. Er werd geen staalname uitgevoerd van deze toepassing.

Eindbeoordeling materiaalrisico	Zeer laag materiaalrisico en/of zeer lage kans op vezelvrijgave
---------------------------------	---

Gebondenheid	Categorie 1: hechtgebonden in oorsprong
Asbestsoort (vezeltype)	Crocidoliet aanwezig
Asbestconcentratie	Laag (< 50%)
Afschermingsgraad van het gehele materiaal	Enkel randen niet afgeschermd maar geen contact met binnenluchtstromen
Toestand van het materiaal	Onbeschadigd, niet verweerd

Beschrijving	Bakeliet toepassing (elektriciteitsmeters)
Omgeving	Binnen
Primaire drager	Communicatie en elektrische infrastructuur en uitrusting
Asbestmateriaal	Plaat, paneel, tablet - Type Bakeliet
Bindmiddel van asbestmateriaal	Kunststof of -hars

- Zorg voor een veilig beheer. Vermijd het beschadigen van het asbestmateriaal. Controleer de toestand jaarlijks op wijzigingen.

- Eenvoudige handelingen: mag via doe-het-zelf of door werknemer(s) met opleidingsattest eenvoudige handelingen
Betreft hechtgebonden asbest dewelke in een goede staat is.

Zonder breken verwijderen. Zorg voor voldoende beschermmiddelen en zorg dat niemand in de nabije omgeving is tijdens de verwijdering.

Hou rekening met de regelgeving omtrent de verwijdering van tellers en meters bij de bevoegde instanties (elektriciteitsmeters zijn eigendom van de netbeheerder).

Bij renovatie of vernieuwing elektriciteit advies: verwijderen van de mogelijk asbesthoudende toepassing.

Algemeen advies: zorg dat de toepassing in een goede staat blijft verkeren.

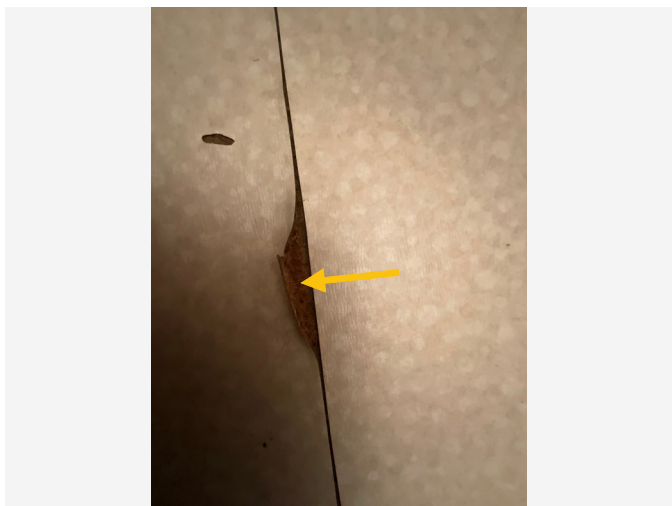
Het vloerzeil in de slaapkamers heeft een ruwe, harige onderkant en is niet asbestverdacht.

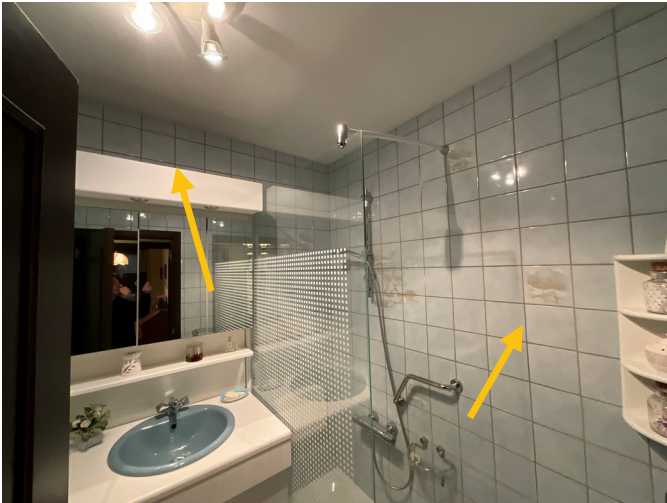
Bij renovatie tegels keuken, badkamer en tegels achter houtkachel, eerst staalname van de tegellijm. Tegellijm kan asbesthoudend zijn.

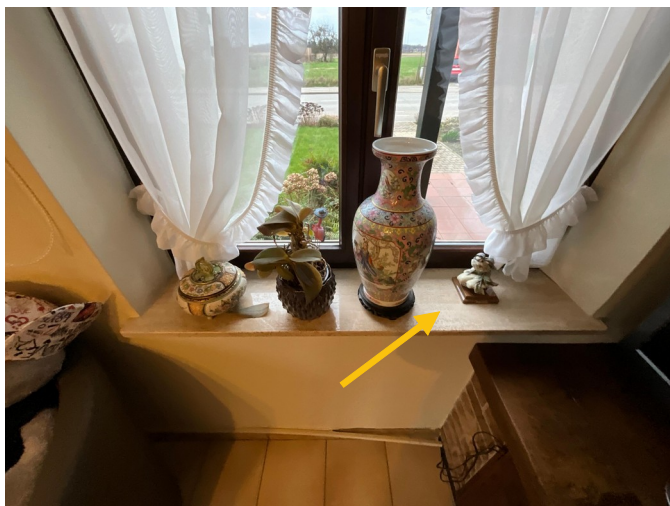
De venstertabletten en dorpels op V+0 bestaan uit natuursteen en zijn bijgevolg niet-asbestverdacht.

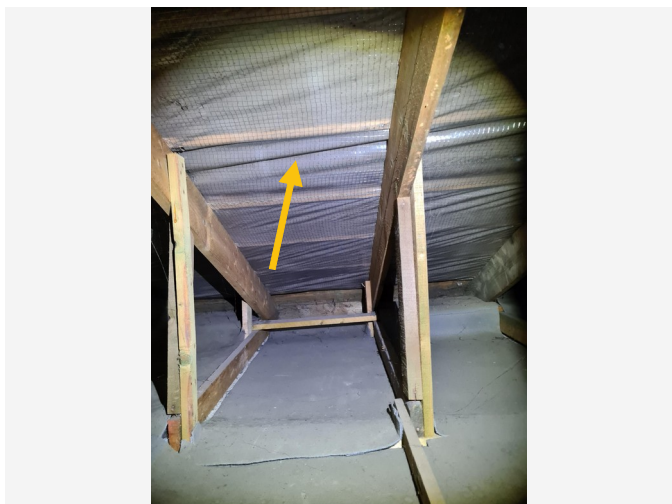
Het dak bestaat uit betonpannen. Onder de pannen is geen onderdak in asbest aanwezig.

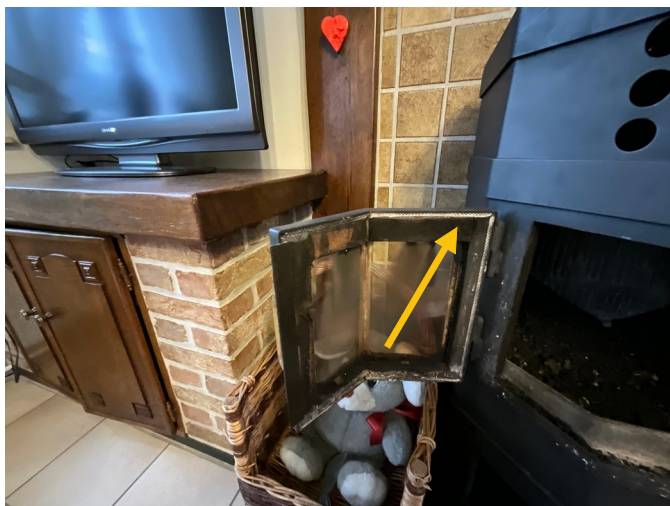
De koord in de haard is synthetisch en bijgevolg niet-asbestverdacht.

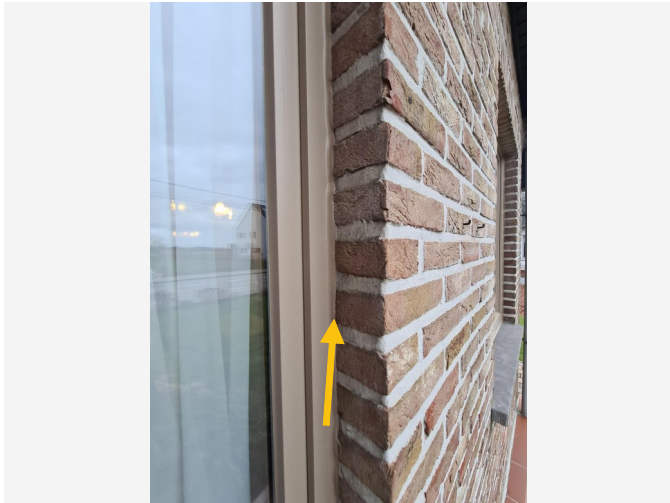
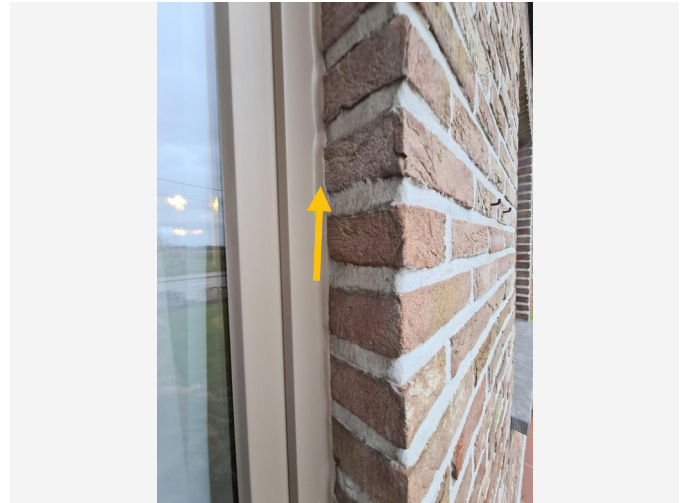
Geen asbest

#	Type	Referentie	Resultaat
9.1	Puntmonster	MM03	Geen asbest

Beschrijving	Uitzetvoegen ramen
Omgeving	Buiten
Primaire drager	Wandopening verticaal (raam, deur, ...)

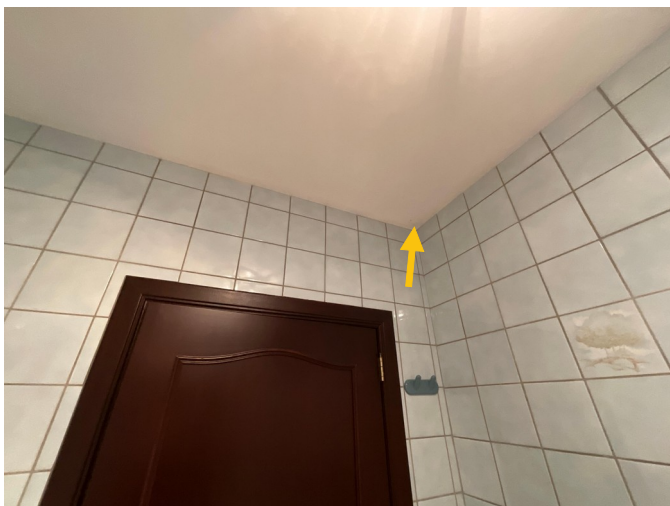
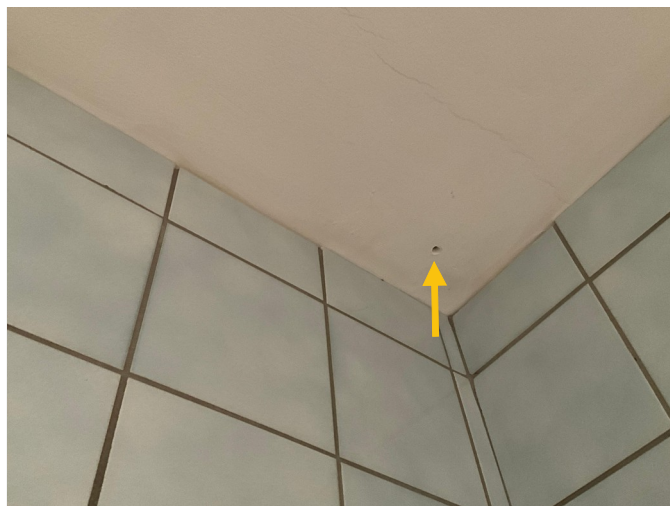
Fiche 10: pleister plafond

Geen asbest

#	Type	Referentie	Resultaat
10.1	Mengmonster	MM02	Geen asbest

Beschrijving	pleister plafond
Omgeving	Binnen
Primaire drager	Plafond
Bindmiddel van materiaal	Gips - kalk

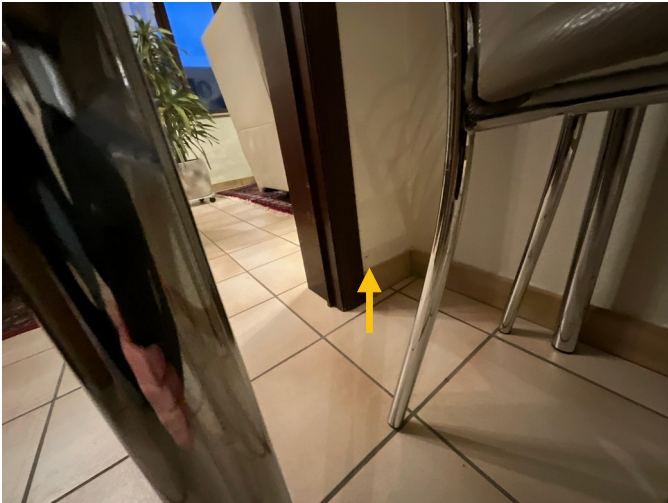
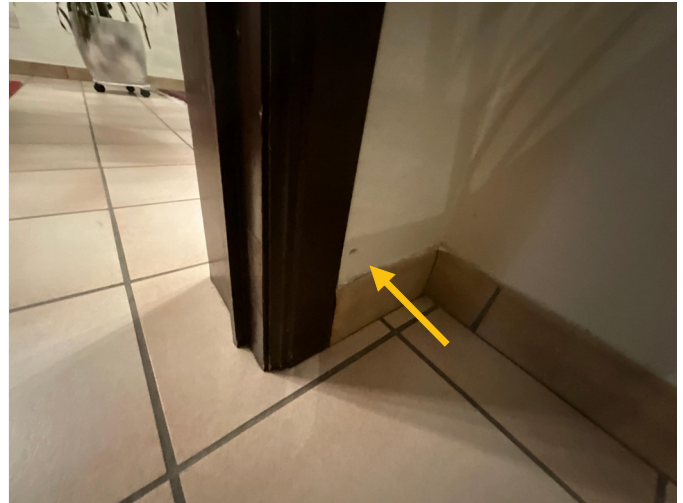
Fiche 11: Pleister muur

Geen asbest

#	Type	Referentie	Resultaat
11.1	Mengmonster	MM01	Geen asbest

Beschrijving	Pleister muur
Omgeving	Binnen
Primaire drager	Binnenwand
Bindmiddel van materiaal	Gips - kalk

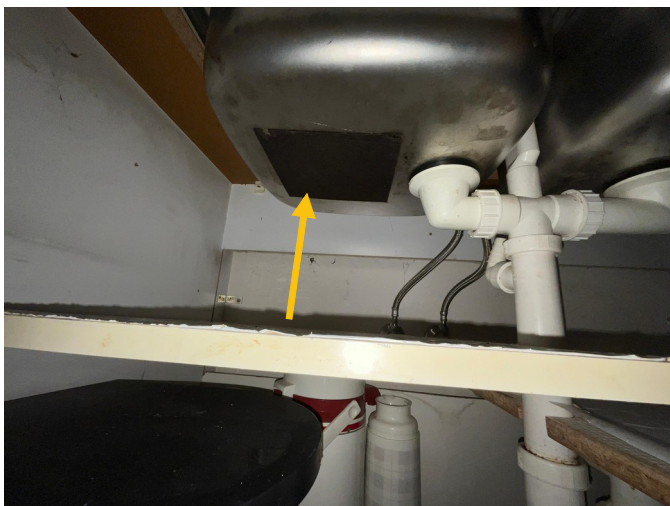
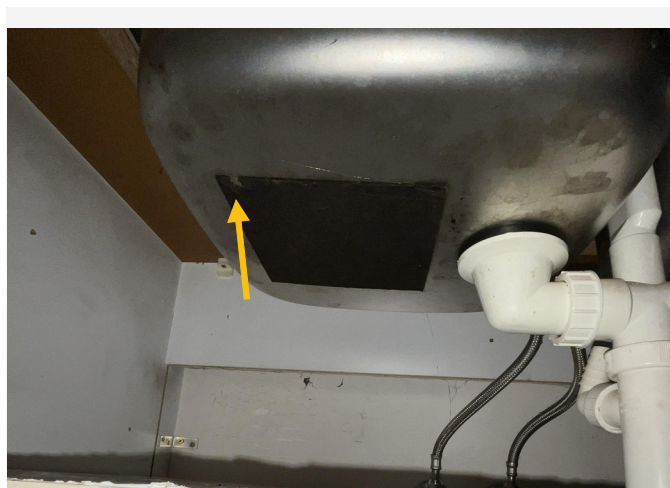
Geen asbest

#	Type	Referentie	Resultaat
12.1	Puntmonster	MM04	Geen asbest

Beschrijving	Antidreunplaatje spoelbak
Omgeving	Binnen
Primaire drager	Sanitaire infrastructuur en uitrusting (toe- en afvoer)
Bindmiddel van materiaal	Bitumen (roofing, teer, asfalt)
