Asbestinventarisatetest

Blandenstraat 170, 3053 Oud-Heverlee

Attestnummer : **20260217-000451.000**

Uitgegeven op : **17.02.2026**

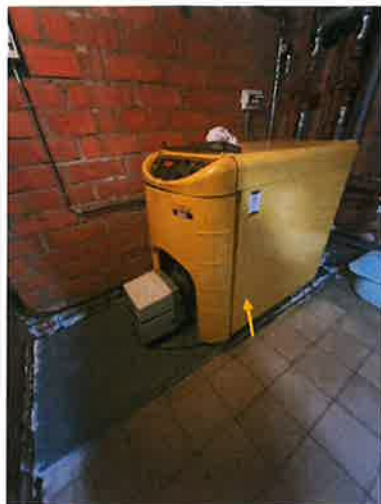
Fiche 1: CV-ketel - mogelijkheid tot asbesthoudende pakkingen

Tijdelijke beperking

Reden: Er is geen volledige risicobeoordeling mogelijk

Uitleg van de asbestdeskundige: Deze verplicht te beschrijven materiaal is niet waarneembaar waardoor er op dit ogenblik in de databank geen adviesfiche voor kan opgesteld worden.

De Cv-ketel bevat mogelijk asbesthoudende pakkingen. Bouwjaar is onbekend.

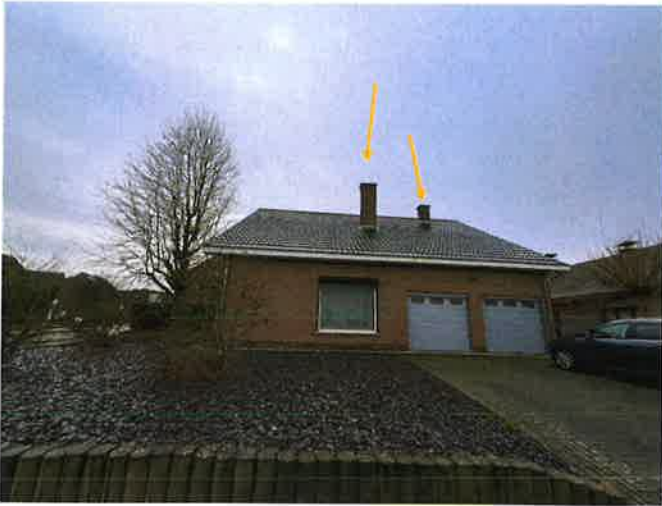
Tijdelijke beperking

Reden: Het te onderzoeken materiaal situeert zich hoger dan 3,50 m te rekenen vanaf een veilige ondergrond

Uitleg van de asbestdeskundige: Er konden, tijdens de rondgang door de TCR (=toegankelijke constructie met risicobouwjaar), geen vaststellingen gedaan worden in de schouwen:

1) Er kunnen geen vaststelling gedaan worden in de schouw, daar het materiaal zich hoger dan 3,50 m te rekenen vanaf een veilige ondergrond situeert.

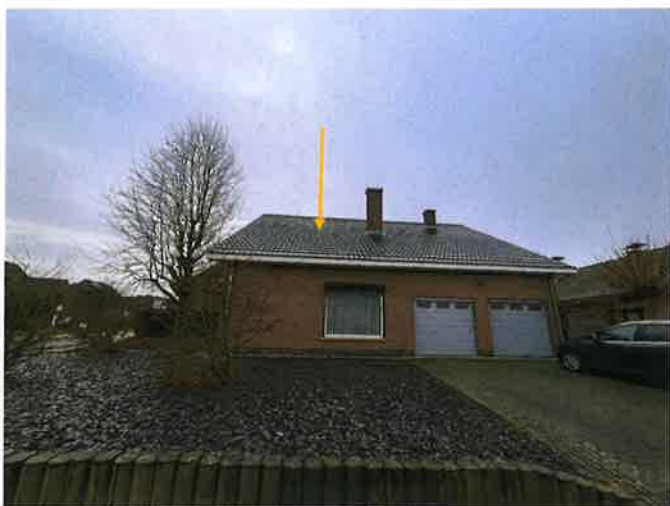
Tijdelijke beperking

Reden: Er is geen volledige risicobeoordeling mogelijk

Uitleg van de asbestdeskundige: Er kon tijdens de rondgang door de TCR (=toegankelijke constructie met risicobouwjaar) geen vaststellingen gedaan worden onder het dak:

- 1) Er kunnen geen vaststelling gedaan worden onder het dak langs de buitenzijde daar het materiaal, de dakplaten genageld zijn (opheffen dakplaat is niet mogelijk).
- 2) Er kunnen geen vaststellingen gedaan worden langs de binnenzijde, onder het dak, daar dit overal werd afgewerkt.

Inspectie onder deze laag was niet mogelijk zonder blijvende schade aan te richten, wat uitgesloten werd in het opdrachtformulier.

Op het plan staat de at de originele dakbedekking bestaat uit zwarte leien Imperbel mt daaronder een isolatieplaat met roofing.

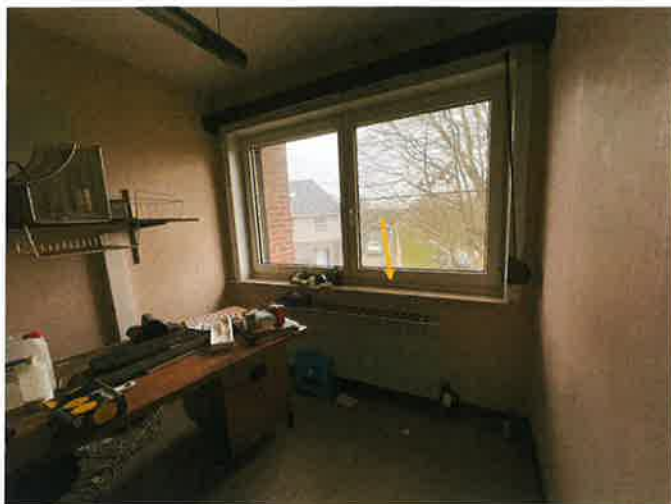
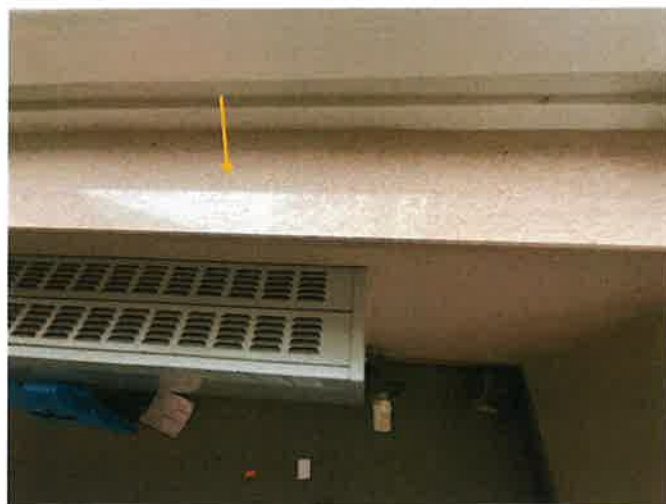
Tijdens de rondgang door de TCR (=toegankelijke constructie met risicobouwjaar) werden de venstertabletten nagekeken.

Deze zijn niet-asbestverdacht (natuursteen).

De asbestdeskundige beoordeelt het materiaal als niet-asbestverdacht.

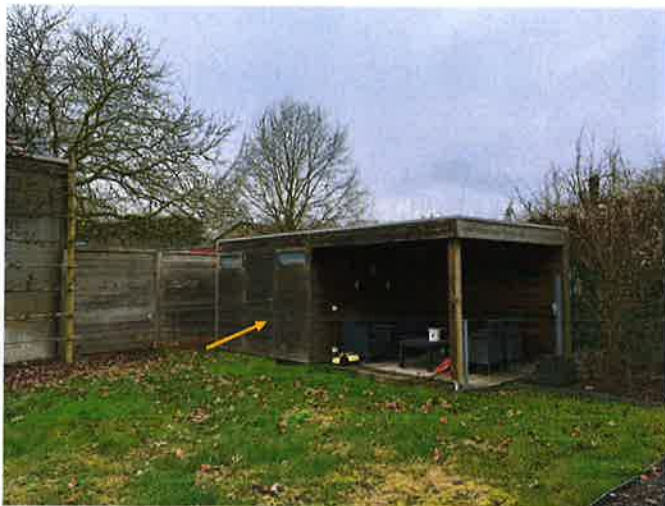
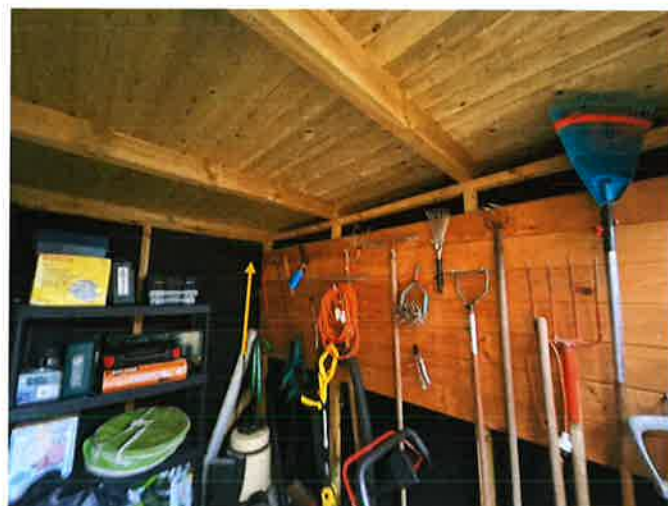
Tijdens de rondgang door de TCR (= toegankelijke constructie met risicobouwjaar) werden geen asbestverdachte materialen vastgesteld in de tuinberging.

Basis voor advies	De asbestdeskundige beoordeelt het materiaal als niet-asbestverdacht.
-------------------	---

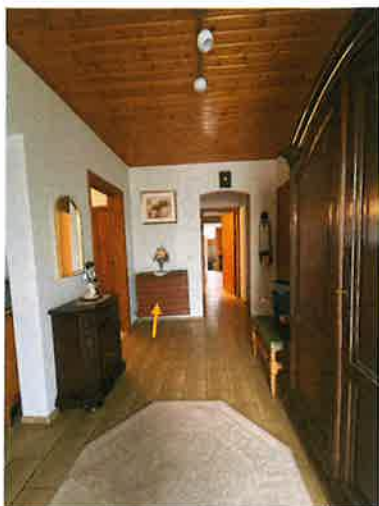
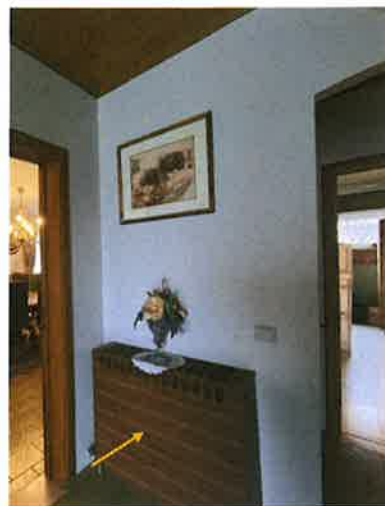
Tijdens de rondgang door de TCR (=toegankelijke constructie met risicobouwjaar) werden de radiatoren geïnspecteerd.

De niet inspecteerbare pakkingen betreffen een asbestverdacht materiaal (indien pakkingen aanwezig).

Basis voor advies	Beoordeling op basis van expertise, zonder een vaststelling door de asbestdeskundige.
Primaire drager	Ruimteverwarming
(Asbest)materiaal	Pakking, dichting
Bindmiddel	Weinig of geen bindmiddel (textiel, bevolking, ...)
Gebondenheid bindmiddel	Niet-hechtgebonden

Advies: bij verwijdering de radiatoren niet openschroeven maar in hun geheel afvoeren.

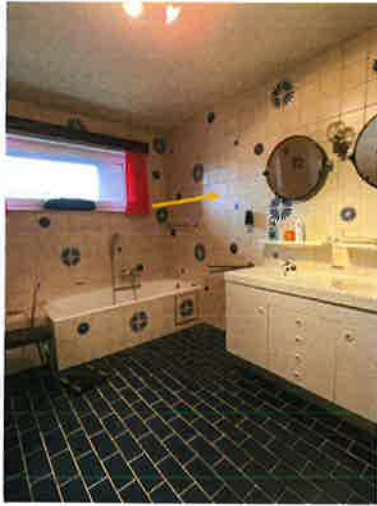
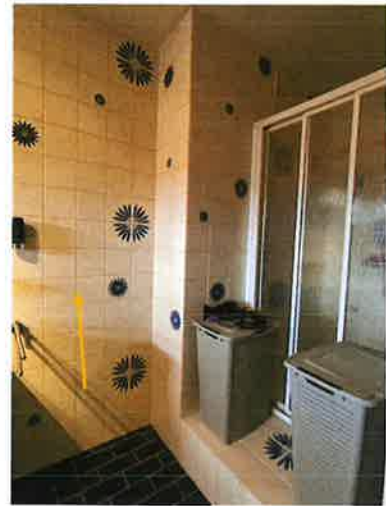
Fiche 7: Faiencetegels (lijm)

Informatie over een materiaal dat de asbestdeskundige niet kan waarnemen of vaststellen

Bij renovatie tegels van de badkamer, eerst staalname van de tegellijm. Tegellijm kan asbesthoudend zijn.

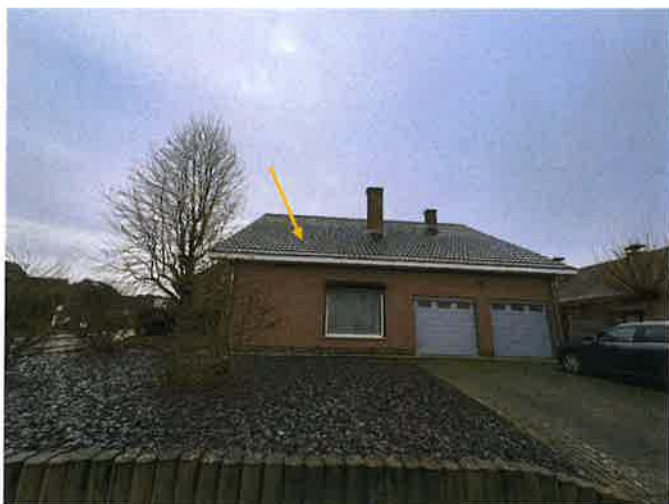
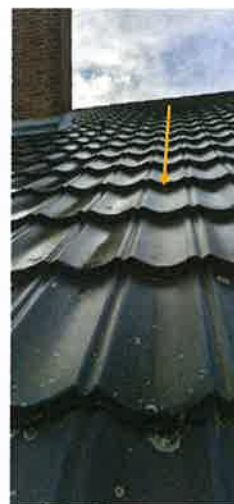
Fiche 8: Dakplaten hoofdgebouw

De dakbedekking van het hoofdgebouw bestaat uit dakplaten. Vermoedelijk zit hieronder nog het oude dak (zwarte leien Imperbel, bitumen staat op het plan). Daaronder zou zich een isolatieplaat met roofing bevinden. Echter, deze materialen zijn niet waarneembaar.

De asbestdeskundige beoordeelt het materiaal als niet-asbestverdacht.

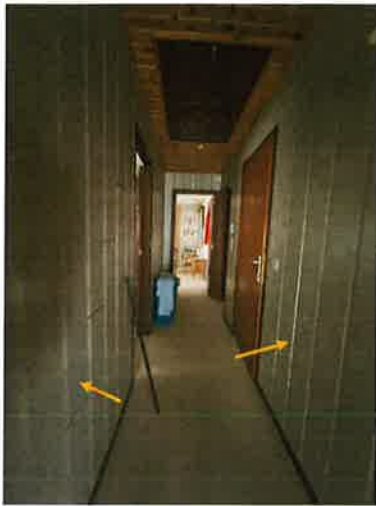
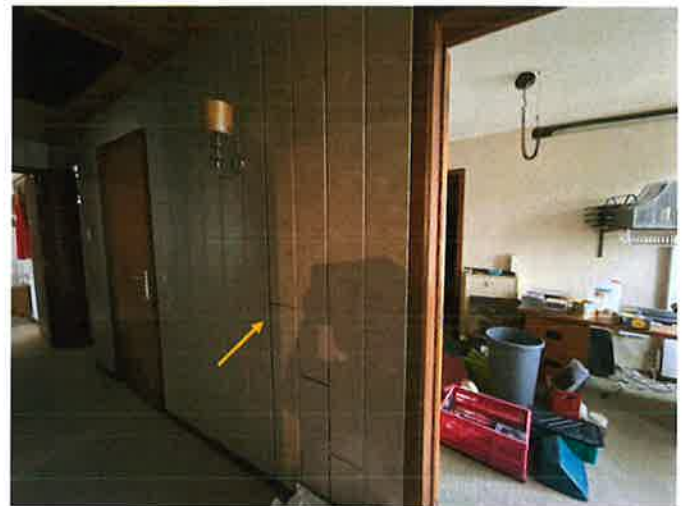
De muren werden afgewerkt met niet-asbestverdachte voorzetpanelen die inspectie van de bedekte structuur (opbouw, pleisterwerk) verhinderen.

Basis voor advies	De asbestdeskundige beoordeelt het materiaal als niet-asbestverdacht.
Primaire drager	Binnenwand

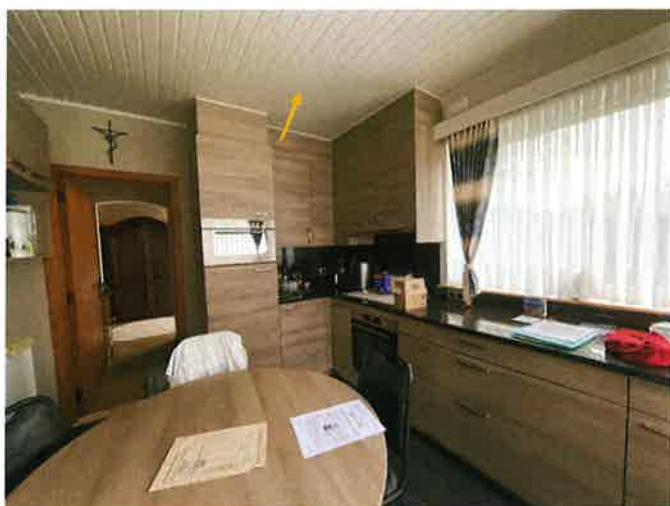
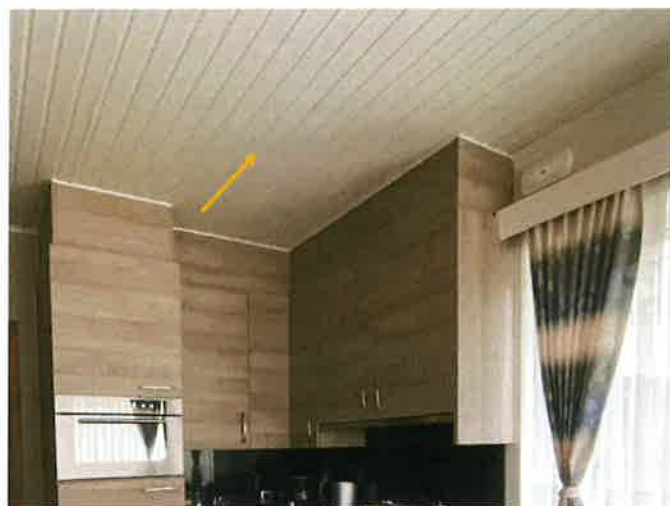
Tijdens de controle van de TCR (=toegankelijke constructie met risicobouwjaar) werd vastgesteld dat de plafonds werden afgewerkt met niet-asbestverdachte voorzetpanelen, die inspectie van de bedekte structuur (opbouw, pleisterwerk) verhinderen. De plafonds van V+0 bestaan uit voorzetpanelen.

Basis voor advies	De asbestdeskundige beoordeelt het materiaal als niet-asbestverdacht.
Primaire drager	Plafond

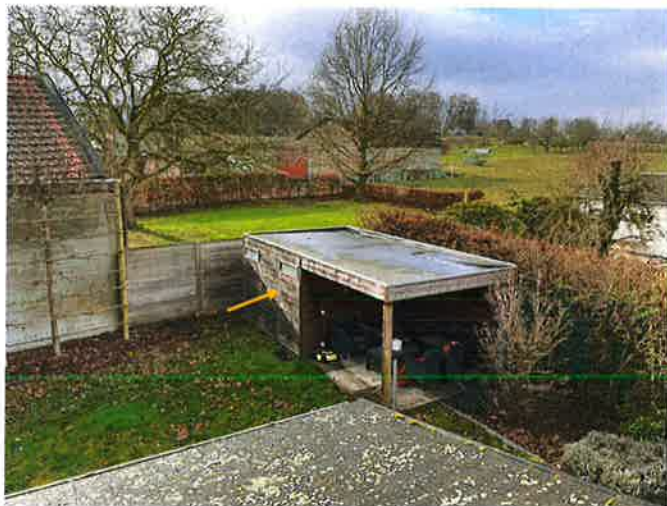
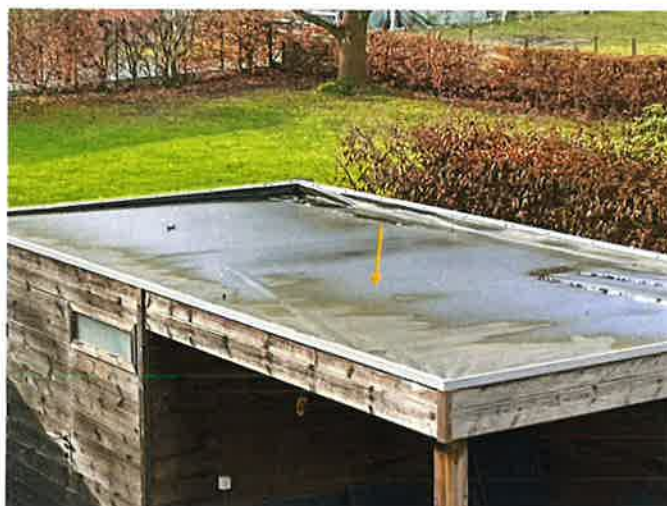
Fiche 11: Dak tuinhuis epdm

Het dak van het tuinhuis bestaat uit epdm (geen asbest).

De asbestdeskundige beoordeelt het materiaal als niet-asbestverdacht.

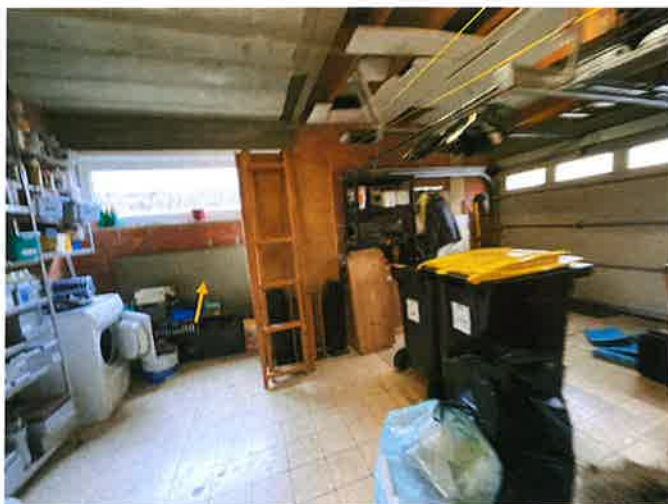
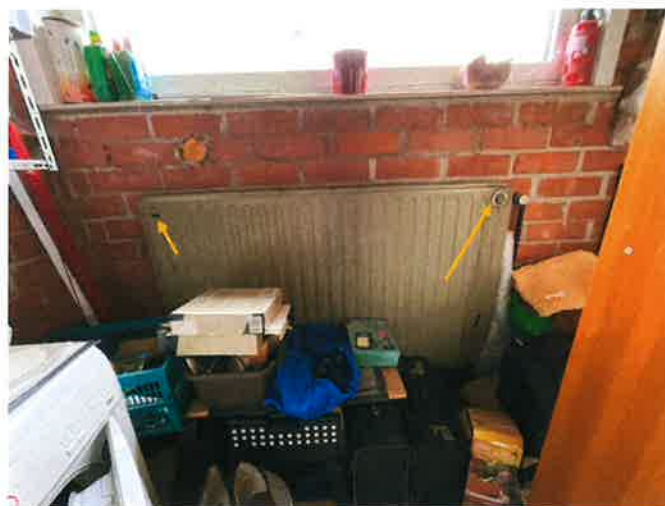
Tijdens de rondgang door de TCR (=toegankelijke constructie met risicobouwjaar) werd de radiator geïnspecteerd.

De niet inspecteerbare pakkingen betreffen een asbestverdacht materiaal.

Basis voor advies	Beoordeling op basis van expertise, zonder een vaststelling door de asbestdeskundige.
Primaire drager	Ruimteverwarming
(Asbest)materiaal	Pakking, dichting
Bindmiddel	Weinig of geen bindmiddel (textiel, bevlokkings, ...)
Gebondenheid bindmiddel	Niet-hechtgebonden

Advies: bij verwijdering de radiatoren niet openschroeven maar in hun geheel afvoeren.

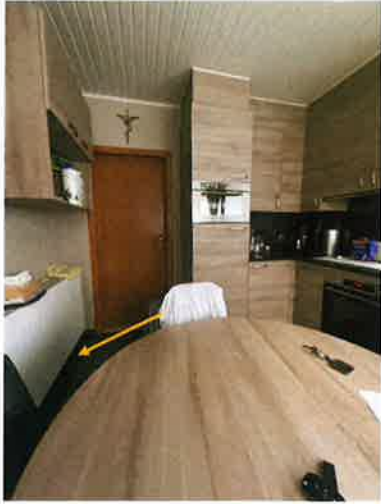
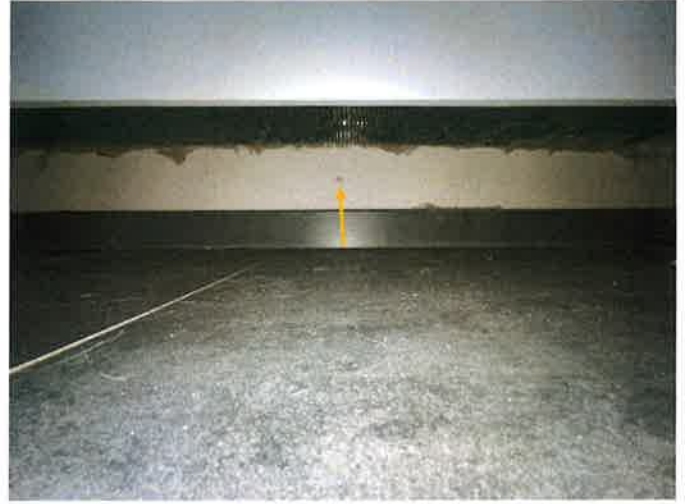
Fiche 13: Pleisterwerk wand

Geen asbest

#	Type	Referentie	Resultaat
13.1	Mengmonster	MM01	Geen asbest

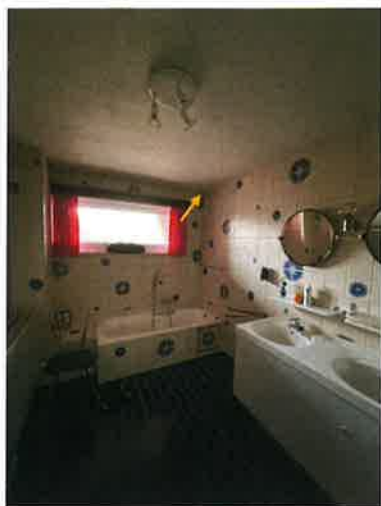
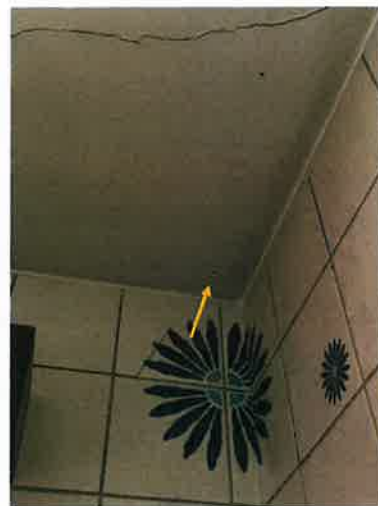
Fiche 14: Pleisterwerk plafond

Geen asbest

#	Type	Referentie	Resultaat
14.1	Mengmonster	MM02	Geen asbest

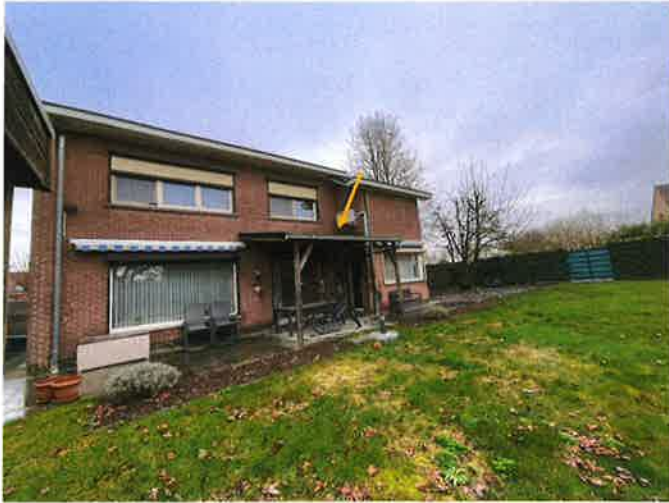
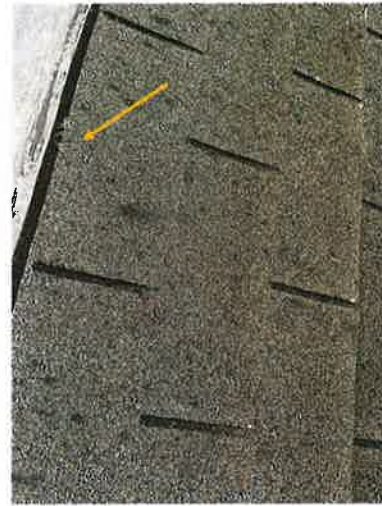
Fiche 15: Roofing shingles afdak

Geen asbest

#	Type	Referentie	Resultaat
15.1	Puntmonster	MM03	Geen asbest

Beschrijving	Roofing shingles afdak
Omgeving	Buiten
Primaire drager	Schuin dak
Bindmiddel van materiaal	Bitumen (roofing, teer, asfalt)
Gebondenheid op basis van bindmiddel	Hecht
Hoeveelheid (oppervlakte - aantal)	• 10,00 m ² - 1 stuk
Totale oppervlakte	10,00 m ²
Identificatiemethode	Een monstername door de asbestdeskundige met laboanalyse door een asbestlabo.
Destructieve handeling voor identificatie	Nee
Opmerking	Het afdak bestaat uit niet-asbesthoudende roofing shingles (geen asbest).
