# Asbestinventarisatattest

Parkstraat 106/0203, 3000 Leuven

Attestnummer : 20260407-000396.000

Uitgegeven op : 07.04.2026

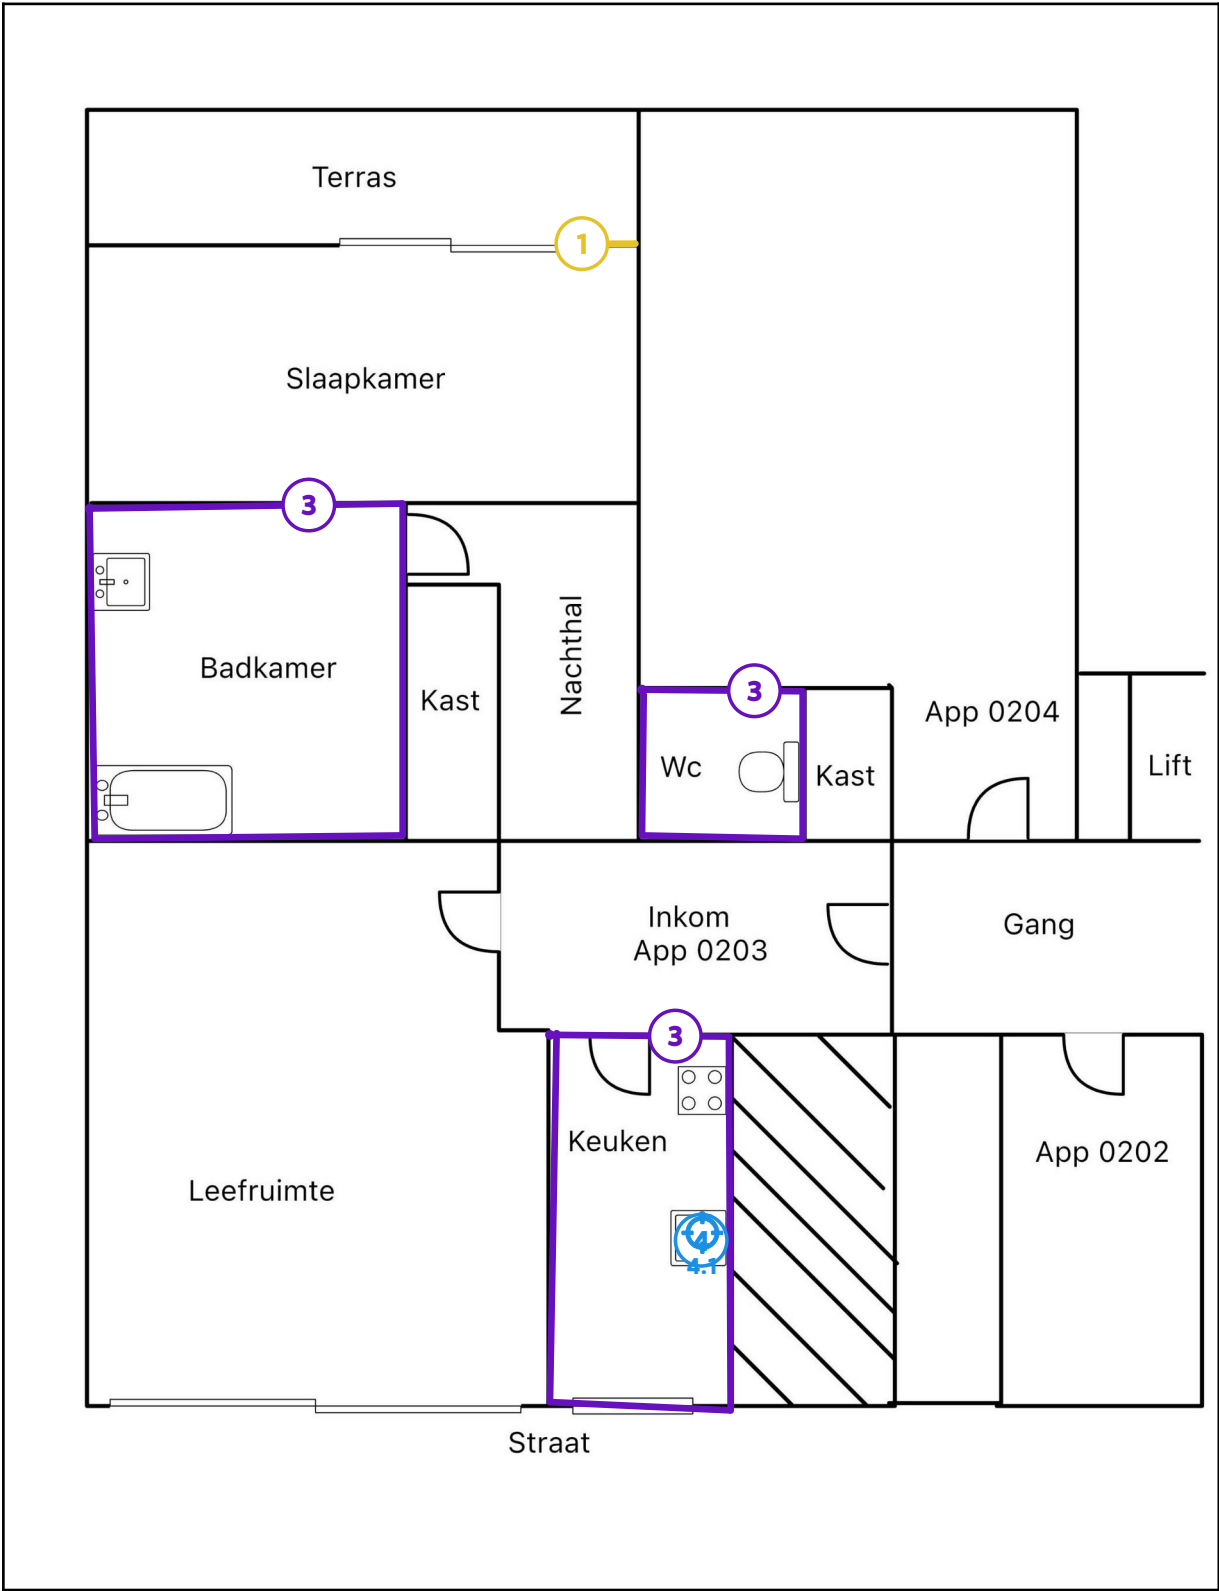
# Plan 1.3: Appartement 0203

| 1. Glasal paneel terras | Asbestmateriaal | Zorgvuldig beheren |

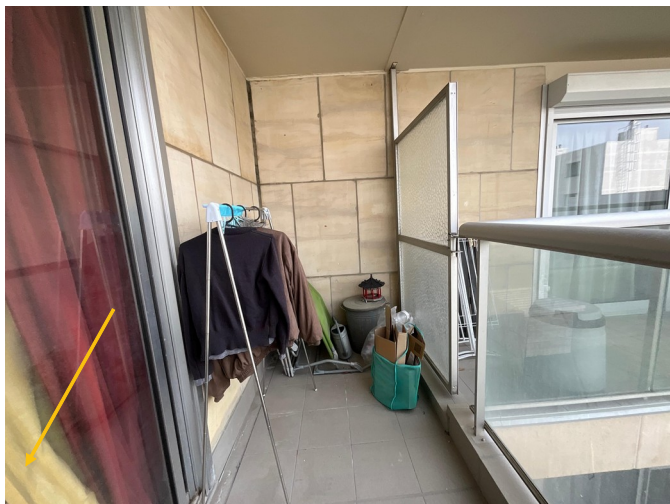
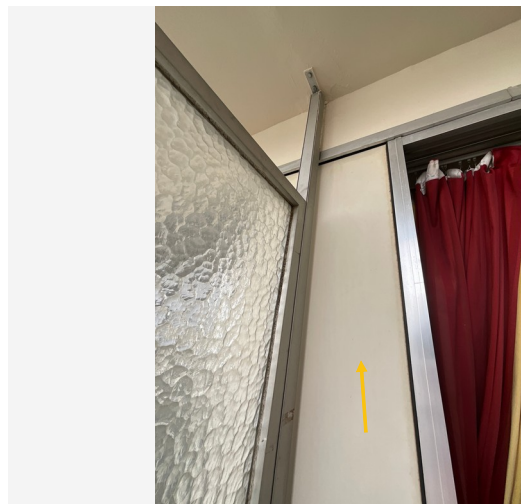
Het asbestmateriaal valt onder de mijlpaal van 2040.

| Eindbeoordeling materiaalrisico | Laag materiaalrisico en/of verlaagde kans op vezelvrijgave |

| Gebondenheid | Categorie 1: hechtgebonden in oorsprong |
| Asbestsoort (vezeltype) | Crocidoliet aanwezig |
| Toestand van het materiaal | Onbeschadigd, niet verweerd |

| Opmerking | Op het terras bevindt zich tegen de wand een plaat bestaande uit glasal. Deze plaat behoort tot de gemene delen (buitengevel appartement). |

- Zorg voor een veilig beheer. Vermijd het beschadigen van het asbestmateriaal. Controleer de toestand jaarlijks op wijzigingen.

- Eenvoudige handelingen: mag via doe-het-zelf of door werknemer(s) met opleidingsattest eenvoudige handelingen  
Deze toepassing betreft een hechtgebonden asbesttoepassing, buiten, en kan door een aannemer die over een opleidingsattest eenvoudige handelingen beschikt of door een particulier (doe-het-zelf), verwijderd worden indien:
  - 1) er geen verhoogd risico op vrijgave van asbestvezels ontstaat;
  - 2) de toepassing voorafgaand wordt gefixeerd/bevochtigd;
  - 3) de individuele elementen zonder machinale werktuigen en zonder breken of gooien een voor een losgemaakt worden;
  - 4) in gesloten (dubbele, luchtdichte en transparante) verpakking weggevoerd worden naar een erkend afvalpunt (recyclagepark).

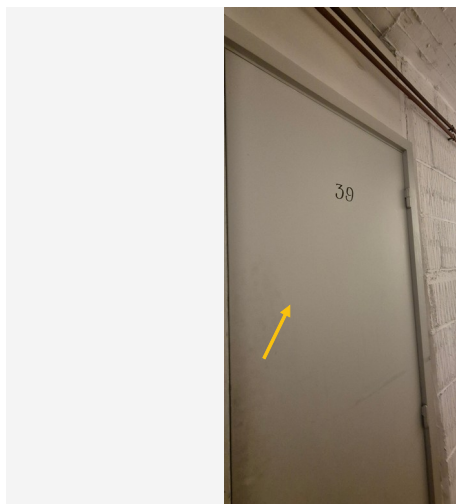
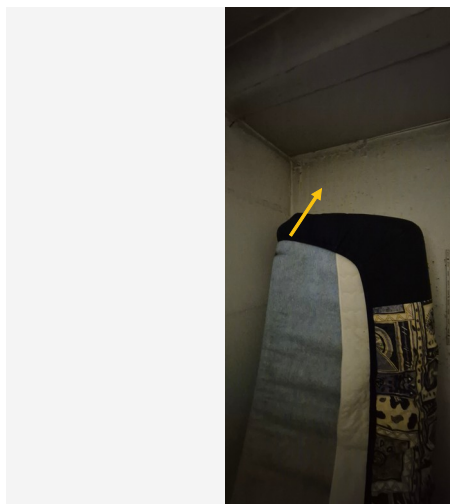
Tijdens de rondgang door de TCR (= toegankelijke constructie met risicobouwjaar) werden geen asbestverdachte materialen vastgesteld in de kelder.

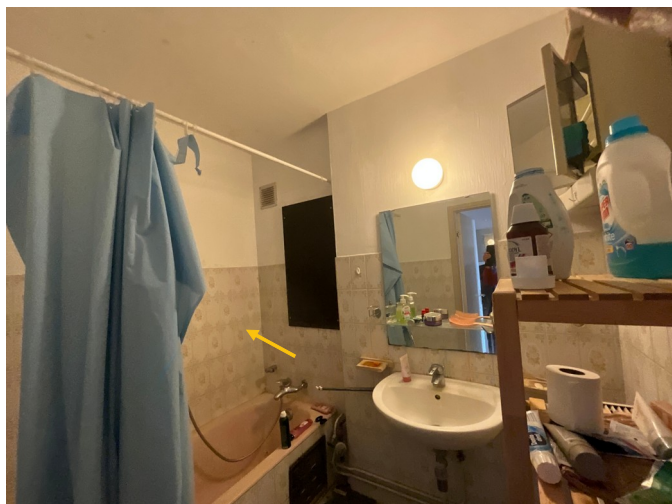
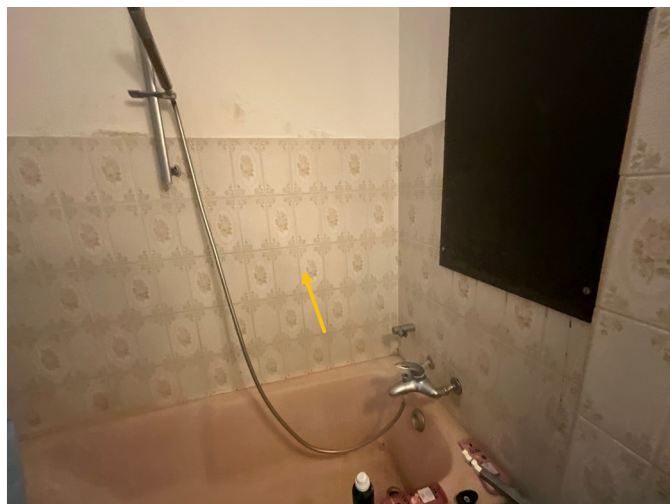
Bij renovatie tegels van de badkamer, keuken en Wc, eerst staalname van de tegellijm (of cementeringen). Tegellijm en cementeringen kunnen asbesthoudend zijn.

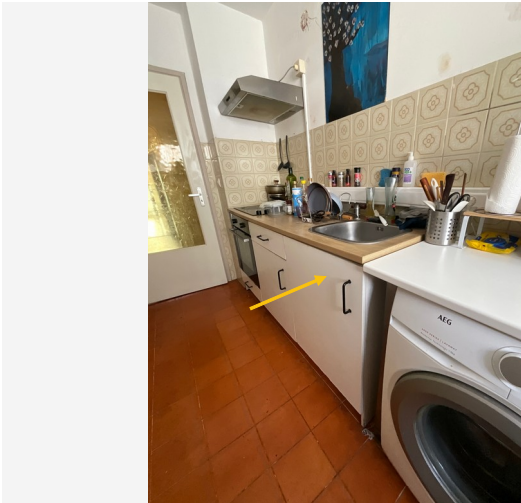
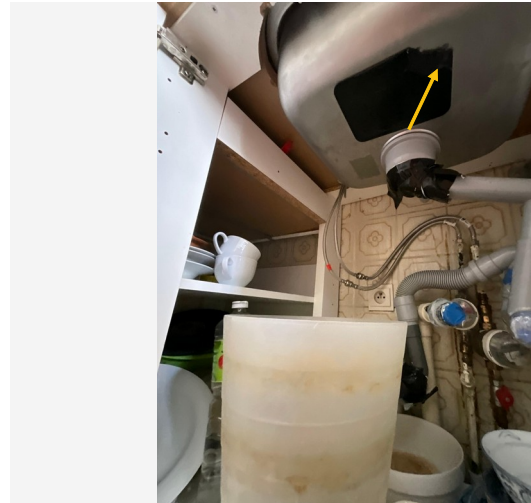
## Fiche 4: Antidreunplaatje spoelbak

| # | Type | Referentie | Resultaat |
|---|---|---|---|
| 4.1 | Puntmonster | MM03 | Geen asbest |

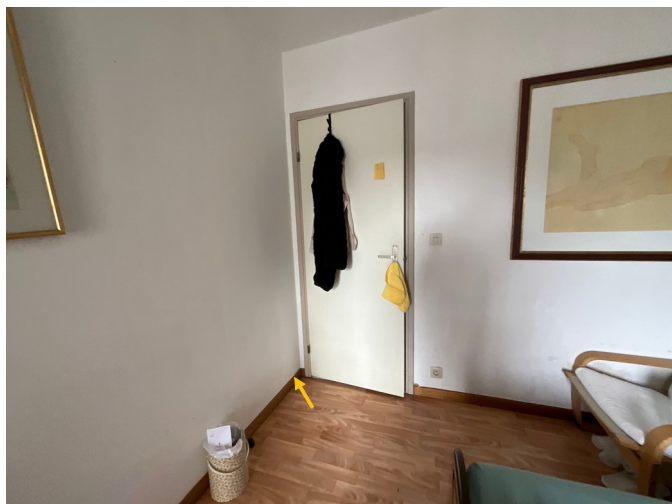
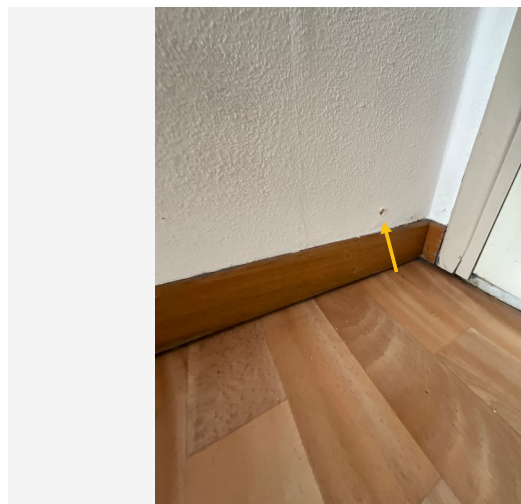
## Fiche 5: Pleisterwerk wand

| # | Type | Referentie | Resultaat |
|---|---|---|---|
| 5.1 | Mengmonster | MM01 | Geen asbest |

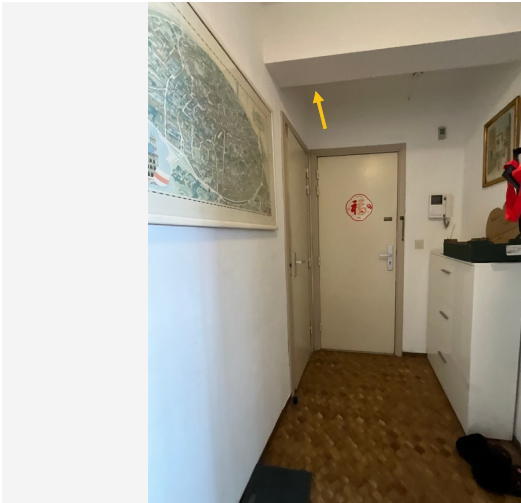
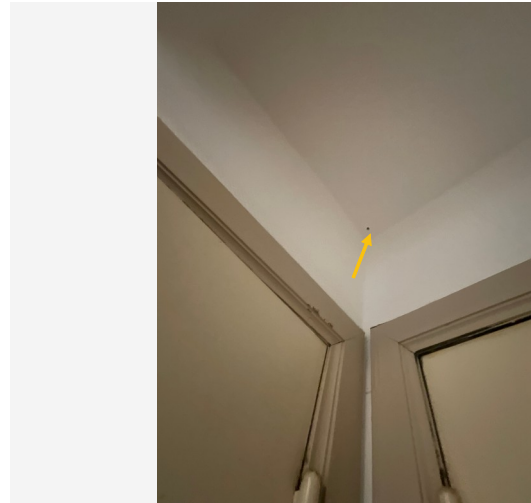
## Fiche 6: Pleisterwerk plafond

| # | Type | Referentie | Resultaat |
|---|---|---|---|
| 6.1 | Mengmonster | MM02 | Geen asbest |

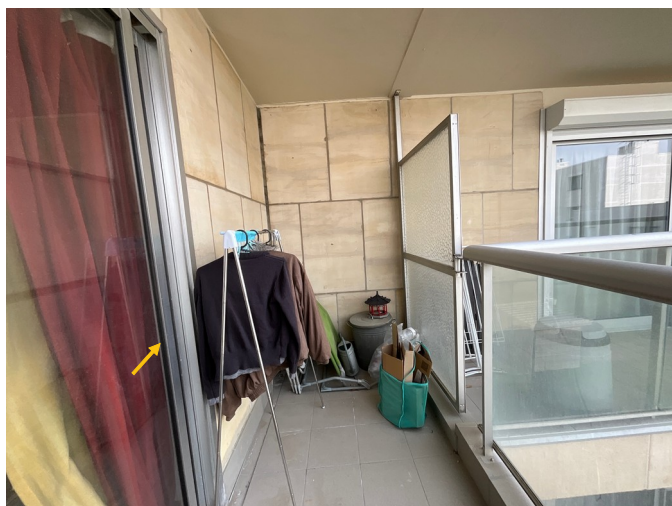
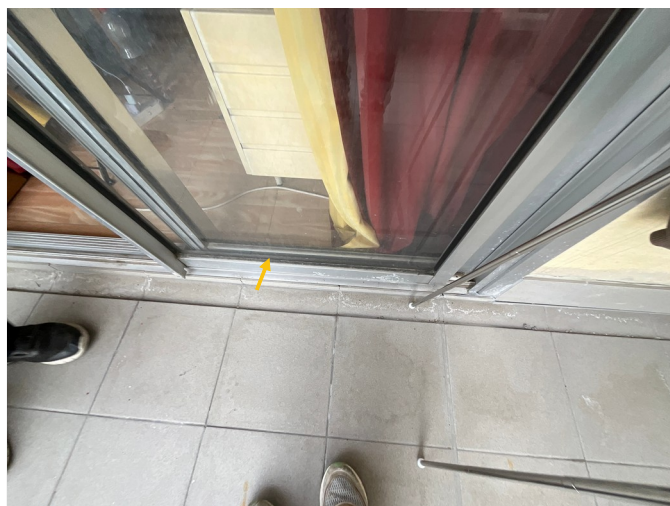
### Fiche 7: Kit ramen (niet asbestverdacht)

| Beschrijving | Notitie | Terug te vinden op plannen |
|---|---|---|
| Fiche 7: Kit ramen (niet asbestverdacht) | Tijdens de rondgang doorheen de TCR (= toegankelijke constructie met risicobouwjaar) werd vastgesteld dat er geen asbestverdachte kit aanwezig is. De kit van de ramen bestaat uit siliconen. Ook de uitzetvoegen zijn niet-asbestverdacht (eveneens siliconen). | Plan 1.4: Appartement 0203 |
