Asbestinventarisatetest

Rijmenamsebaan 93, 3190 Boortmeerbeek

Attestnummer : 20240229-000304.000

Uitgegeven op : 29.02.2024

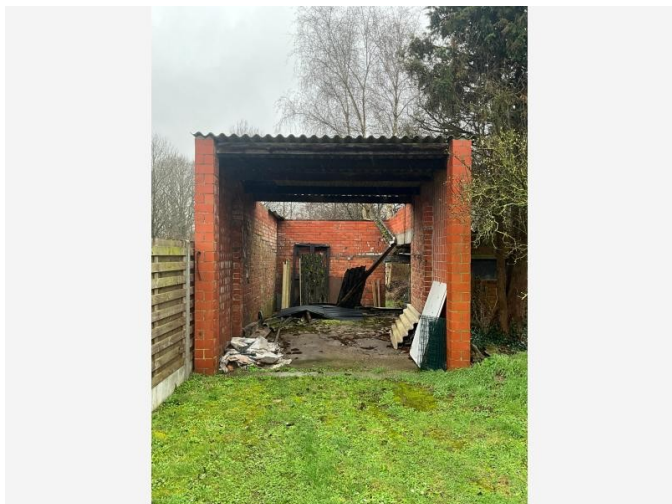
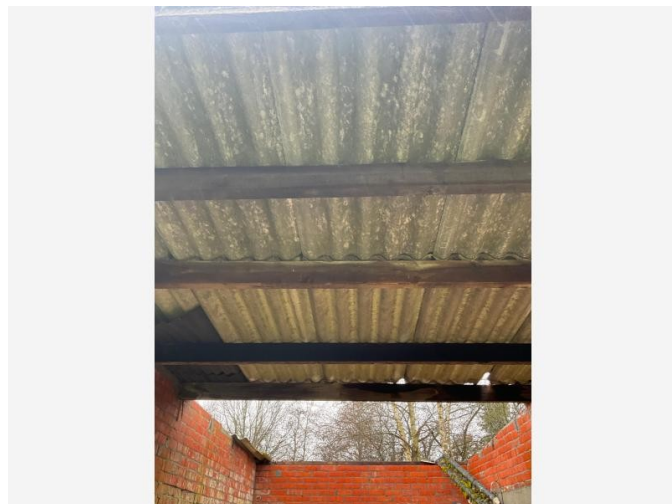
Eindbeoordeling materiaalrisico	Hoog materiaalrisico en/of hoge kans op vezelvrijgave
Opmerking

Gebondenheid	Categorie 1: hechtgebonden in oorsprong
Asbestsoort (vezeltype)	Crocidoliet aanwezig
Asbestconcentratie	Laag (< 50%)
Afschermingsgraad van het gehele materiaal	Geheel of deels vrij aan de buitenlucht
Toestand van het materiaal	Zwaar beschadigd, zwaar verweerd

Beschrijving	carport glofplaten
Omgeving	Buiten
Primaire drager	Schuin dak
Asbestmateriaal	Dak- en gevelbekleding - Golfplaat
Bindmiddel van asbestmateriaal	Cement
Gebondenheid op basis van bindmiddel	Hecht
Hoeveelheid (oppervlakte - aantal)	• 21,00 m ² - 1 stuk
Totale oppervlakte	21,00 m ²
Eenvoudig bereikbaar	Ja
Bevestigingswijze	• Geschroefd
Identificatiemethode	Vaststelling zonder monstername
Destructieve handeling voor identificatie	Nee

Dringend verwijderen

- Zorg voor een veilig beheer. Vermijd het beschadigen van het asbestmateriaal. Controleer de toestand jaarlijks op wijzigingen.
- Hemelwater dat afspoelt van asbestcement daken of gevels kan asbestdeeltjes bevatten. Gebruik het enkel voor gesloten circuits (bv. spoelen toiletten). Reinig na het vervangen van het dak of de gevel de dakgoten en regenwaterput of -ton om asbesthoudend sediment of slib te verwijderen

- Eenvoudige handelingen: mag via doe-het-zelf of door werknemer(s) met opleidingsattest eenvoudige handelingen
Voor golfplaten voorziet de wet geen verplichting om deze asbestverdachte toepassing te laten verwijderen door een firma met een opleidingsattest eenvoudige handelingen. U mag, in principe, ongeacht beschadigingen of vrije asbestvezels, deze asbesttoepassing zelf verwijderen met inachtneming van de nodige veiligheidsmaatregelen om uzelf en uw omgeving te beschermen. Een beschadigde asbesttoepassing in slechte staat kan makkelijk verder breken of vergruizen. Er komen dan schadelijke asbestvezels vrij die ingeademd kunnen worden.

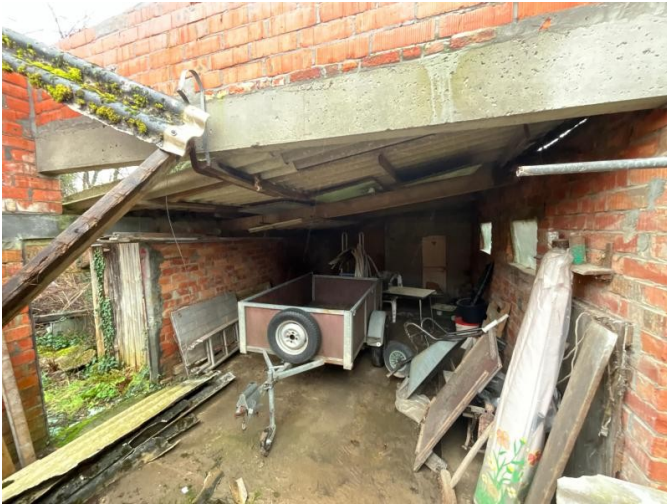
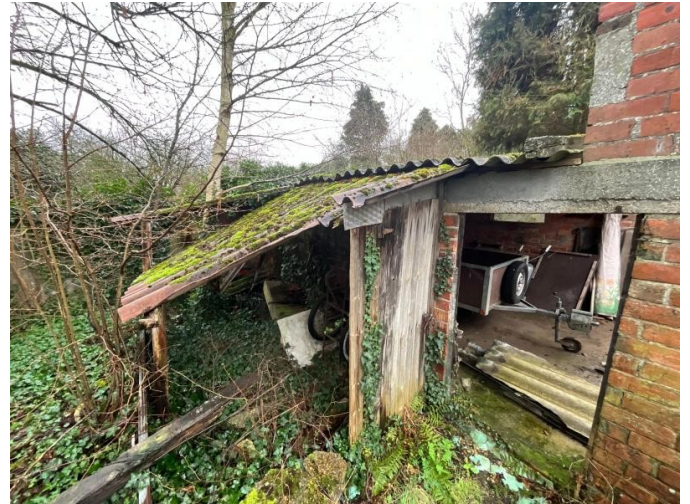
Eindbeoordeling materiaalrisico	Hoog materiaalrisico en/of hoge kans op vezelvrijgave
---------------------------------	---

Gebondenheid	Categorie 1: hechtgebonden in oorsprong
Asbestsoort (vezeltype)	Crocidoliet aanwezig
Asbestconcentratie	Laag (< 50%)

Afschermingsgraad van het gehele materiaal	Geheel of deels vrij aan de buitenlucht
Toestand van het materiaal	Zwaar beschadigd, zwaar verweerd

Beschrijving	Golfplaten berging achter carport
Omgeving	Buiten
Primaire drager	Schuin dak
Asbestmateriaal	Dak- en gevelbekleding - Golfplaat
Bindmiddel van asbestmateriaal	Cement
Gebondenheid op basis van bindmiddel	Hecht
Hoeveelheid (oppervlakte - aantal)	<ul style="list-style-type: none"> • 35,00 m² - 1 stuk
Totale oppervlakte	35,00 m ²
Eenvoudig bereikbaar	Ja
Bevestigingswijze	<ul style="list-style-type: none"> • Geklemd • Geschroefd
Identificatiemethode	Vaststelling zonder monsternamen
Destructieve handeling voor identificatie	Nee

Dringend verwijderen

- Verwijder dit asbestmateriaal zo snel mogelijk. Volg de toestand goed op.

- Eenvoudige handelingen: mag via doe-het-zelf of door werknemer(s) met opleidingsattest eenvoudige handelingen
Voor golfplaten voorziet de wet geen verplichting om deze asbestverdachte toepassing te laten verwijderen door een firma met een opleidingsattest eenvoudige handelingen. U mag, in principe, ongeacht beschadigingen of vrije asbestvezels, deze asbesttoepassing zelf verwijderen met inachtneming van de nodige veiligheidsmaatregelen om uzelf en uw omgeving te beschermen. Een beschadigde asbesttoepassing in slechte staat kan makkelijk verder breken of vergruizen. Er komen dan schadelijke asbestvezels vrij die ingeademd kunnen worden.

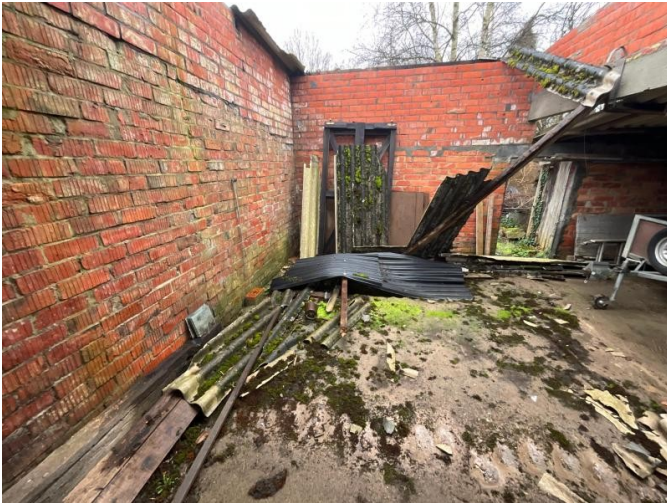
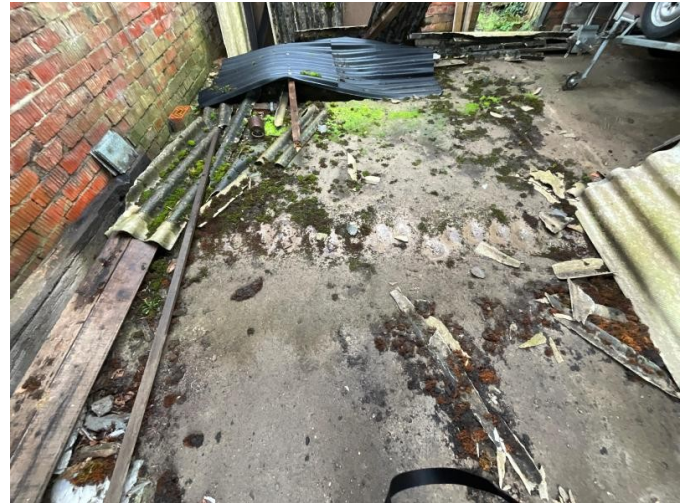
Fiche 3: kapot stuk carport

Beschrijving	kapot stuk carport
Type afvalstof	Betreft stock-voorraad of gedemonteerde asbestmaterialen
Aanwezige resten	Dak is kapot gegaan en naar beneden gekomen, evenals is er achter deze ruimte een dak kapot
Omgeving	Buiten
Primaire drager	Schuin dak

Dringend verwijderen

- Verwijder het asbestafval.

- Eenvoudige handelingen: mag via doe-het-zelf of door werknemer(s) met opleidingsattest eenvoudige handelingen
Voor golfplaten voorziet de wet geen verplichting om deze asbestverdachte toepassing te laten verwijderen door een firma met een opleidingsattest eenvoudige handelingen. U mag, in principe, ongeacht beschadigingen of vrije asbestvezels, deze asbesttoepassing zelf verwijderen met inachtneming van de nodige veiligheidsmaatregelen om uzelf en uw omgeving te beschermen. Een beschadigde asbesttoepassing in slechte staat kan makkelijk verder breken of vergruizen. Er komen dan schadelijke asbestvezels vrij die ingeademd kunnen worden.

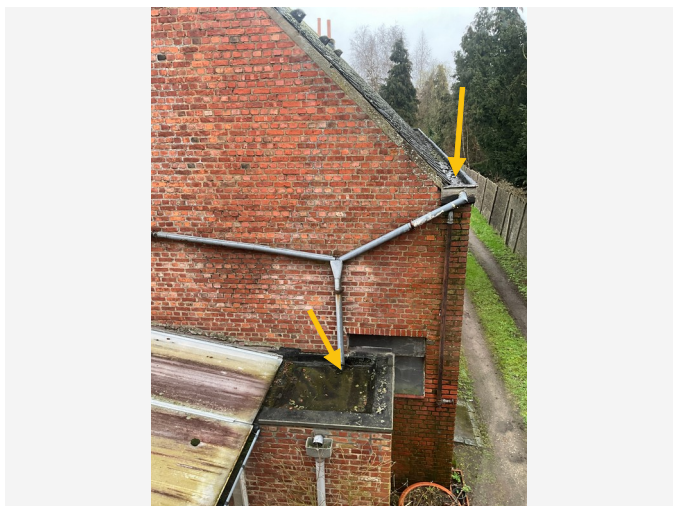
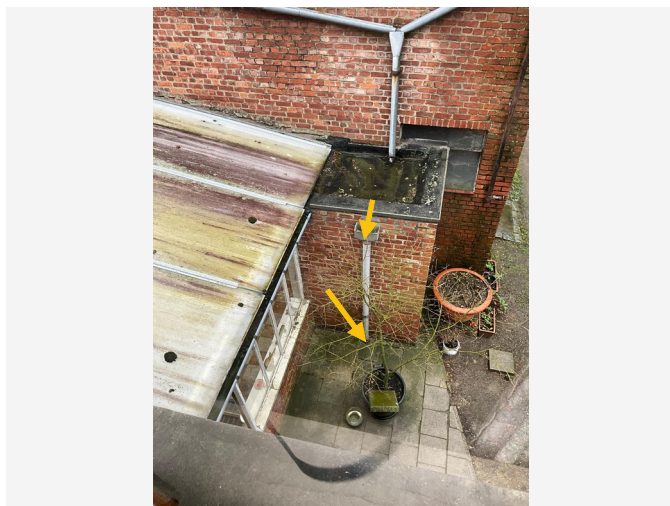
Beschrijving	Slib dakgoten en plat dak wc
Type afvalstof	Betreft stock-voorraad of gedemonteerde asbestmaterialen
Aanwezige resten	slib in dakgoten, het regenwater vloeit af van de bronfiches (hellend dak schuur) via leidingen op het plat dak wc (bronfiche plat dak wc). Het regenwater voert de asbestresten rond
Omgeving	Buiten
Primaire drager	Infrastructuur hemelwater (opvang en afvoer)
Asbestmaterialen	<ul style="list-style-type: none">• Dakgoot
Bindmiddel van asbestmateriaal	Cement
Gebondenheid op basis van bindmiddel	Hecht
Hoeveelheid (gewicht - aantal)	<ul style="list-style-type: none">• 14,96 kg - 1 stuk
Totaal gewicht	14,96 kg
Eenvoudig bereikbaar	Ja
Identificatiemethode	Vaststelling zonder monstername

Dringend verwijderen

- Verwijder het asbestafval.

- Eenvoudige handelingen: mag via doe-het-zelf of door werknemer(s) met opleidingsattest eenvoudige handelingen
maak de dakgoot proper (dit valt te combineren met een afbraak van de asbesten daken)

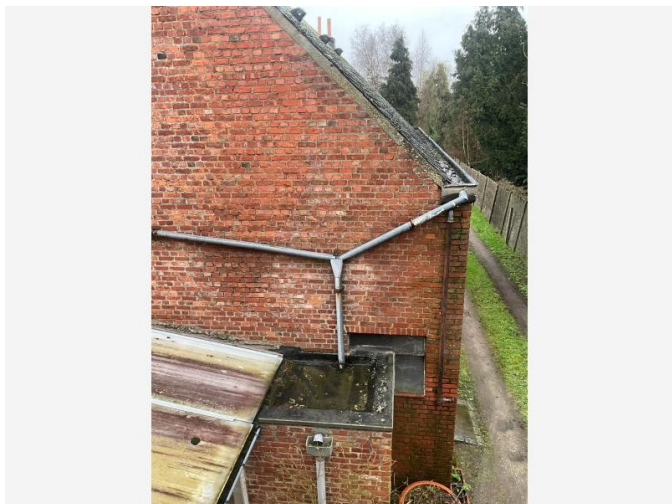
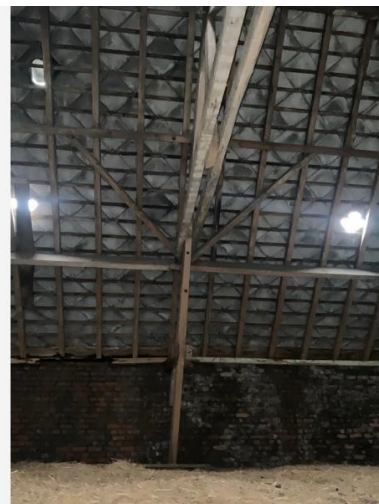
Eindbeoordeling materiaalrisico	Hoog materiaalrisico en/of hoge kans op vezelvrijgave
---------------------------------	---

Gebondenheid	Categorie 1: hechtgebonden in oorsprong
Asbestsoort (vezeltype)	Crocidoliet aanwezig
Asbestconcentratie	Laag (< 50%)
Afschermingsgraad van het gehele materiaal	Geheel of deels (ook) vrij aan de binnenlucht

Toestand van het materiaal	Matig beschadigd, matig verweerd
----------------------------	----------------------------------

Beschrijving	hellend dak schuur
Omgeving	Grenst aan binnen- en buitenlucht
Primaire drager	Schuin dak
Asbestmateriaal	Dak- en gevelbekleding - Lei, shingle
Bindmiddel van asbestmateriaal	Cement
Gebondenheid op basis van bindmiddel	Hecht
Hoeveelheid (oppervlakte - aantal)	• 117,00 m ² - 1 stuk
Totale oppervlakte	117,00 m ²
Eenvoudig bereikbaar	Ja
Bevestigingswijze	• Geklemd
Identificatiemethode	Vaststelling zonder monsternamen
Destructieve handeling voor identificatie	Nee

Dringend verwijderen

- Zorg voor een veilig beheer. Vermijd het beschadigen van het asbestmateriaal. Controleer de toestand jaarlijks op wijzigingen.

- Eenvoudige handelingen: mag via doe-het-zelf of door werknemer(s) met opleidingsattest eenvoudige handelingen
Voor dakleien voorziet de wet geen verplichting om deze asbesthoudende toepassing te laten verwijderen door een firma met een opleidingsattest eenvoudige handelingen. U mag, in principe, ongeacht beschadigingen of vrije asbestvezels, deze asbesttoepassing zelf verwijderen met inachtneming van de nodige veiligheidsmaatregelen om uzelf en uw omgeving te beschermen. Een beschadigde asbesttoepassing in slechte staat kan makkelijk verder breken of vergruizen. Er komen dan schadelijke asbestvezels vrij die ingeademd kunnen worden.

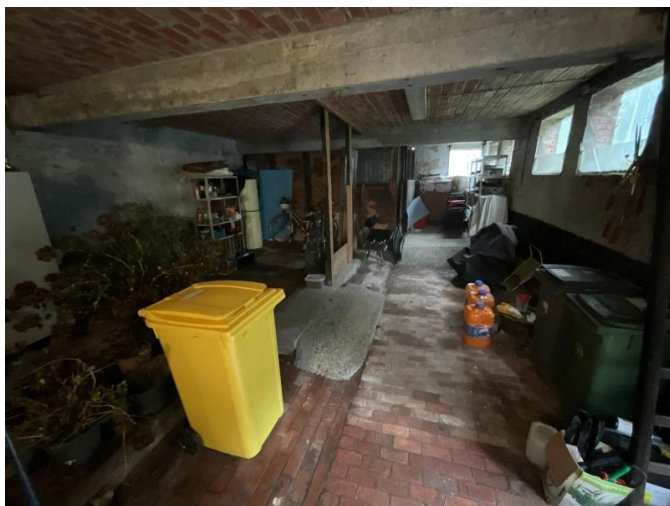
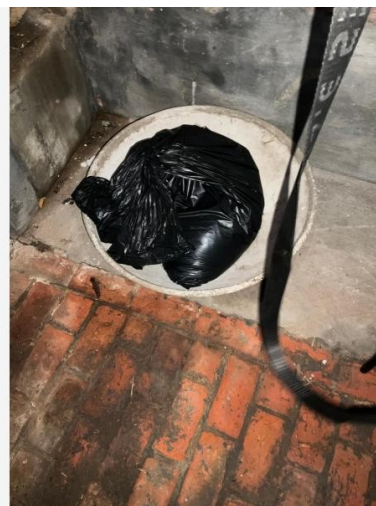
Beschrijving	bloembak
Type afvalstof	Betreft stock-voorraad of gedemonteerde asbestmaterialen
Aanwezige resten	de bloembak in zijn gehele
Omgeving	Binnen
Primaire drager	Gedemonteerd of buitengebruik gesteld materiaal
Asbestmaterialen	<ul style="list-style-type: none">Bak, reservoir, kuip, bloembak
Bindmiddel van asbestmateriaal	Cement
Gebondenheid op basis van bindmiddel	Hecht
Hoeveelheid (gewicht - aantal)	<ul style="list-style-type: none">5,00 kg - 1 stuk
Totaal gewicht	5,00 kg
Eenvoudig bereikbaar	Ja
Identificatiemethode	Vaststelling zonder monsternamen

Dringend verwijderen

- Verwijder het asbestafval.

- Eenvoudige handelingen: mag via doe-het-zelf of door werknemer(s) met opleidingsattest eenvoudige handelingen
Indien het asbestverdachte materiaal volledig intact is en er geen vrije asbestvezels zichtbaar zijn, voorziet de wet geen verplichting om deze asbestverdachte toepassing te laten verwijderen door een firma met een opleidingsattest eenvoudige handelingen. U mag, in principe, deze asbesttoepassing zelf verwijderen met in achtneming van de nodige veiligheidsmaatregelen om Uzelf en uw omgeving te beschermen. Tijdens het verwijderen van de asbesttoepassing moet het materiaal intact blijven.

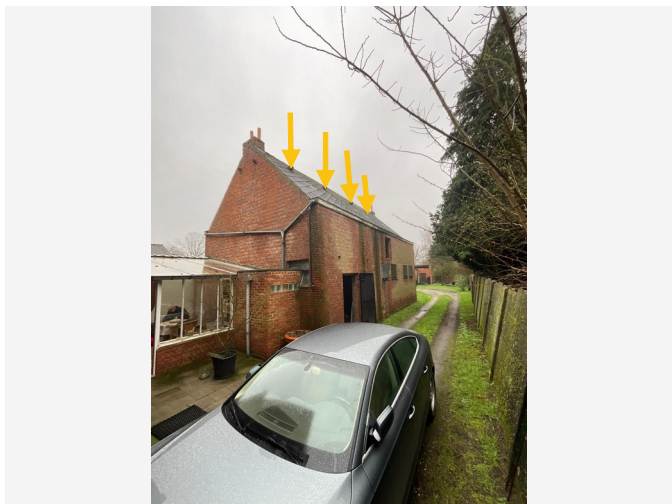
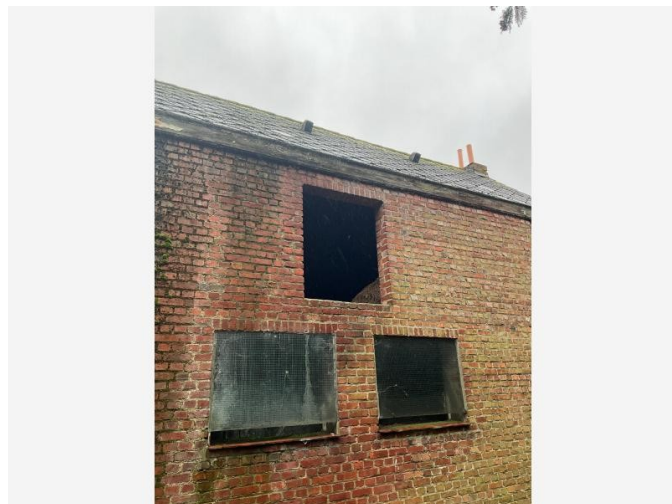
Eindbeoordeling materiaalrisico	Hoog materiaalrisico en/of hoge kans op vezelvrijgave
---------------------------------	---

Gebondenheid	Categorie 1: hechtgebonden in oorsprong
Asbestsoort (vezeltype)	Crocidoliet aanwezig
Asbestconcentratie	Laag (< 50%)
Afschermingsgraad van het gehele materiaal	Geheel of deels (ook) vrij aan de binnenlucht
Toestand van het materiaal	Matig beschadigd, matig verweerd

Beschrijving	verluchtelementen hellend dak schuur
Omgeving	Grenst aan binnen- en buitenlucht
Primaire drager	Schacht-koker (technisch)
Asbestmateriaal	Rookgaskanaal
Bindmiddel van asbestmateriaal	Cement
Gebondenheid op basis van bindmiddel	Hecht
Hoeveelheid (lengte - omtrek - dikte - aantal)	• 0,30 m - 0,50 cm - 2,00 cm - 4 stuks
Totaal volume	< 0,001 m ³

Dringend verwijderen

- Zorg voor een veilig beheer. Vermijd het beschadigen van het asbestmateriaal. Controleer de toestand jaarlijks op wijzigingen.

- Eenvoudige handelingen: mag via doe-het-zelf of door werknemer(s) met opleidingsattest eenvoudige handelingen
Indien het asbestverdachte materiaal volledig intact is en er geen vrije asbestvezels zichtbaar zijn, voorziet de wet geen verplichting om deze asbestverdachte toepassing te laten verwijderen door een firma met een opleidingsattest eenvoudige handelingen. U mag, in principe, deze asbesttoepassing zelf verwijderen met in achtneming van de nodige veiligheidsmaatregelen om Uzelf en uw omgeving te beschermen. Tijdens het verwijderen van de asbesttoepassing moet het materiaal intact blijven.

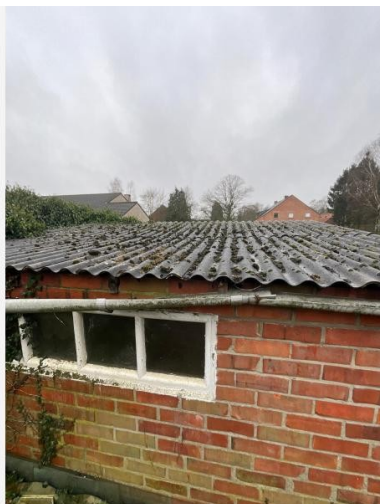
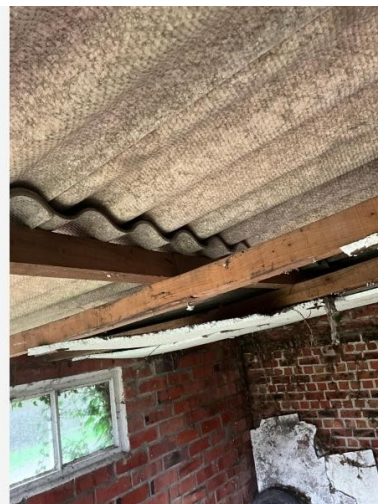
Beschrijving	golfplaten tuinhuis
Omgeving	Buiten
Primaire drager	Schuin dak
Asbestmateriaal	Dak- en gevelbekleding - Golfplaat
Bindmiddel van asbestmateriaal	Cement
Gebondenheid op basis van bindmiddel	Hecht
Hoeveelheid (oppervlakte - aantal)	<ul style="list-style-type: none"> • 21,00 m² - 1 stuk
Totale oppervlakte	21,00 m ²
Eenvoudig bereikbaar	Ja
Bevestigingswijze	<ul style="list-style-type: none"> • Geklemd • Genageld, geniet
Identificatiemethode	Vaststelling zonder monstername
Destructieve handeling voor identificatie	Nee

Verwijderen

- Zorg voor een veilig beheer. Vermijd het beschadigen van het asbestmateriaal. Controleer de toestand jaarlijks op wijzigingen.

- Eenvoudige handelingen: mag via doe-het-zelf of door werknemer(s) met opleidingsattest eenvoudige handelingen
Voor golfplaten voorziet de wet geen verplichting om deze asbestverdachte toepassing te laten verwijderen door een firma met een opleidingsattest eenvoudige handelingen. U mag, in principe, ongeacht beschadigingen of vrije asbestvezels, deze asbesttoepassing zelf verwijderen met inachtneming van de nodige veiligheidsmaatregelen om uzelf en uw omgeving te beschermen. Een beschadigde asbesttoepassing in slechte staat kan makkelijk verder breken of vergruizen. Er komen dan schadelijke asbestvezels vrij die ingeademd kunnen worden.

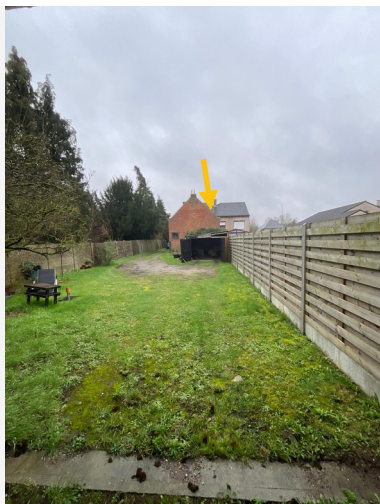
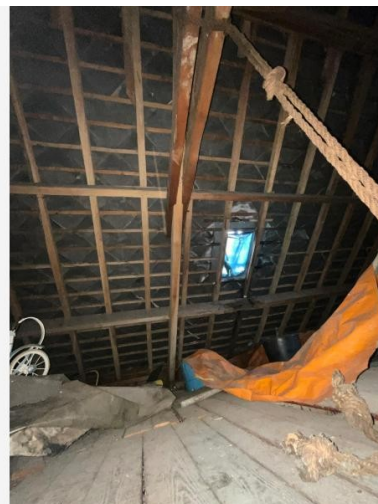
Beschrijving	Leien hellend hoofddak
Omgeving	Buiten
Primaire drager	Schuin dak
Asbestmateriaal	Dak- en gevelbekleding - Lei, shingle
Bindmiddel van asbestmateriaal	Cement
Gebondenheid op basis van bindmiddel	Hecht
Hoeveelheid (oppervlakte - aantal)	<ul style="list-style-type: none"> • 89,00 m² - 1 stuk
Totale oppervlakte	89,00 m ²
Eenvoudig bereikbaar	Ja
Bevestigingswijze	<ul style="list-style-type: none"> • Geklemd
Identificatiemethode	Vaststelling zonder monsternamen
Destructieve handeling voor identificatie	Nee

- Eenvoudige handelingen: mag via doe-het-zelf of door werknemer(s) met opleidingsattest eenvoudige handelingen
Voor dakleien voorziet de wet geen verplichting om deze asbestverdachte toepassing te laten verwijderen door een firma met een opleidingsattest eenvoudige handelingen. U mag, in principe, ongeacht beschadigingen of vrije asbestvezels, deze asbesttoepassing zelf verwijderen met inachtneming van de nodige veiligheidsmaatregelen om uzelf en uw omgeving te beschermen. Een beschadigde asbesttoepassing in slechte staat kan makkelijk verder breken of vergruizen. Er komen dan schadelijke asbestvezels vrij die ingeademd kunnen worden.

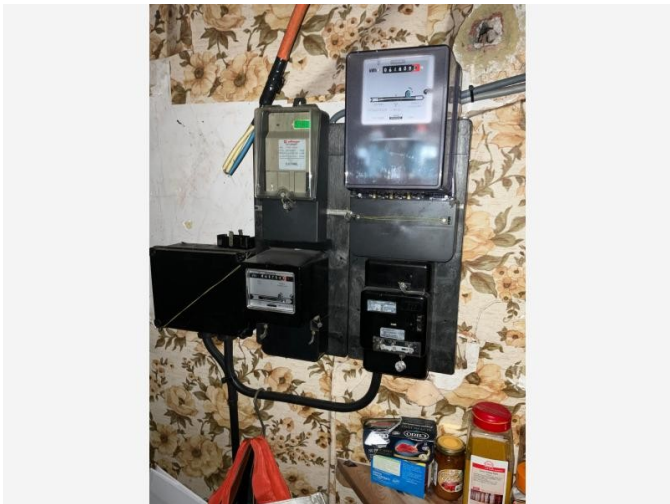
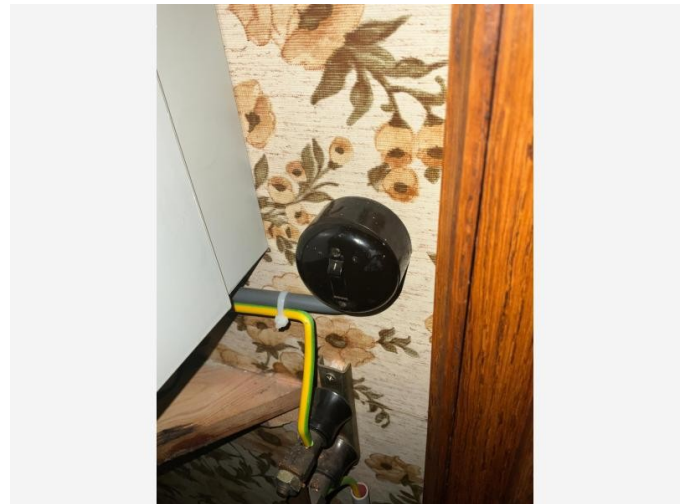
Beschrijving	Bakelieten elementen
Omgeving	Binnen
Primaire drager	Communicatie en elektrische infrastructuur en uitrusting
Asbestmateriaal	Plaat, paneel, tablet - Type Bakeliet
Bindmiddel van asbestmateriaal	Kunststof of -hars
Gebondenheid op basis van bindmiddel	Hecht
Hoeveelheid (oppervlakte - dikte - aantal)	• 5,00 m ² - 2,00 cm - 1 stuk
Totaal volume	0,10 m ³
Eenvoudig bereikbaar	Ja
Bevestigingswijze	• Verlijmd, ingegoten, versmeerd • Geschroefd

Identificatiemethode	Vaststelling zonder monstername
Destructieve handeling voor identificatie	Nee
Opmerking	De grootste installatie hangt in de ingang van de kelder, maar doorheen de woning en aanhorigheden zijn er verschillende bakelieten elementen te vinden
